Asbestinventarisattest

Wagenmakerstraat 14, 8553 Zwevegem

Attestnummer : **20251021-000079.000**
Uitgegeven op : **21.10.2025**
Geldig tot : **21.10.2035**

Asbestveilig (maar niet asbestvrij)

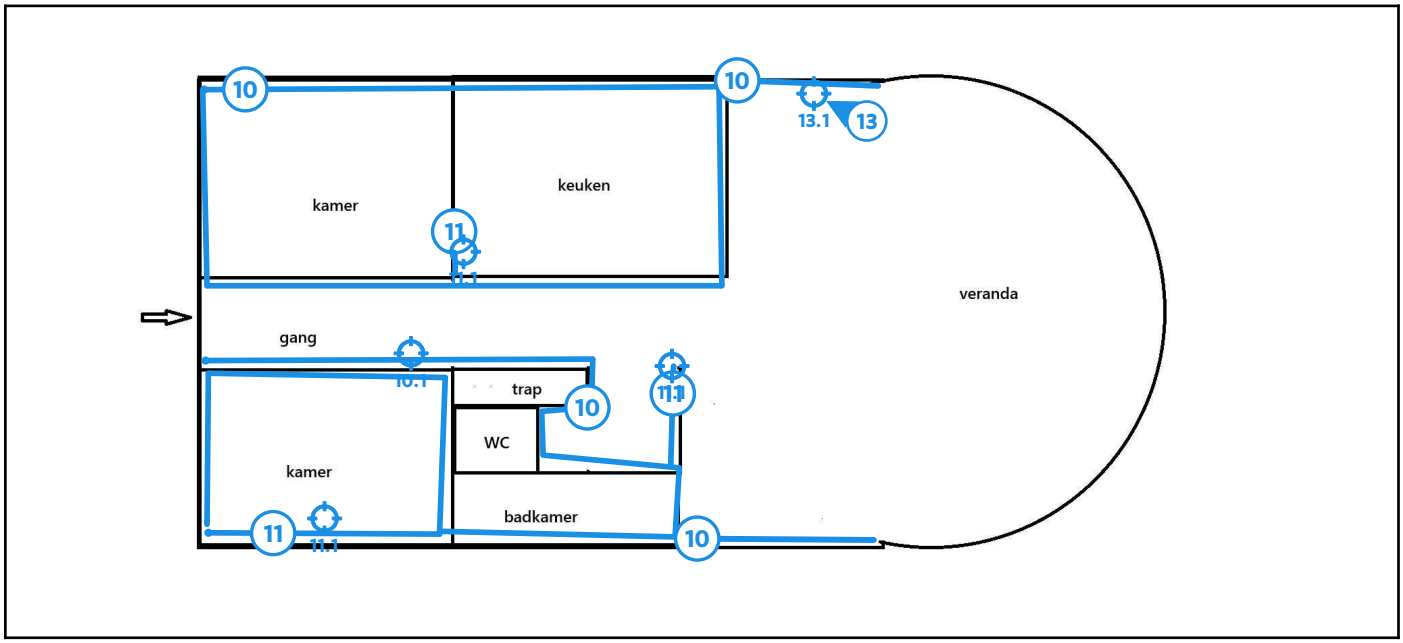
Plan 1.1: gelijkvloers Wagenmakerstraat

Beschrijving	Type	Actie
10. plaat valse wanden	Geen asbest	-
10.1 Code: P1	Puntmonster	-
11. pleisterwerk muren	Geen asbest	-
11.1 Code: MMO2	Mengmonster	-
13. koord kachel	Geen asbest	-
13.1 Code: P2	Puntmonster	-

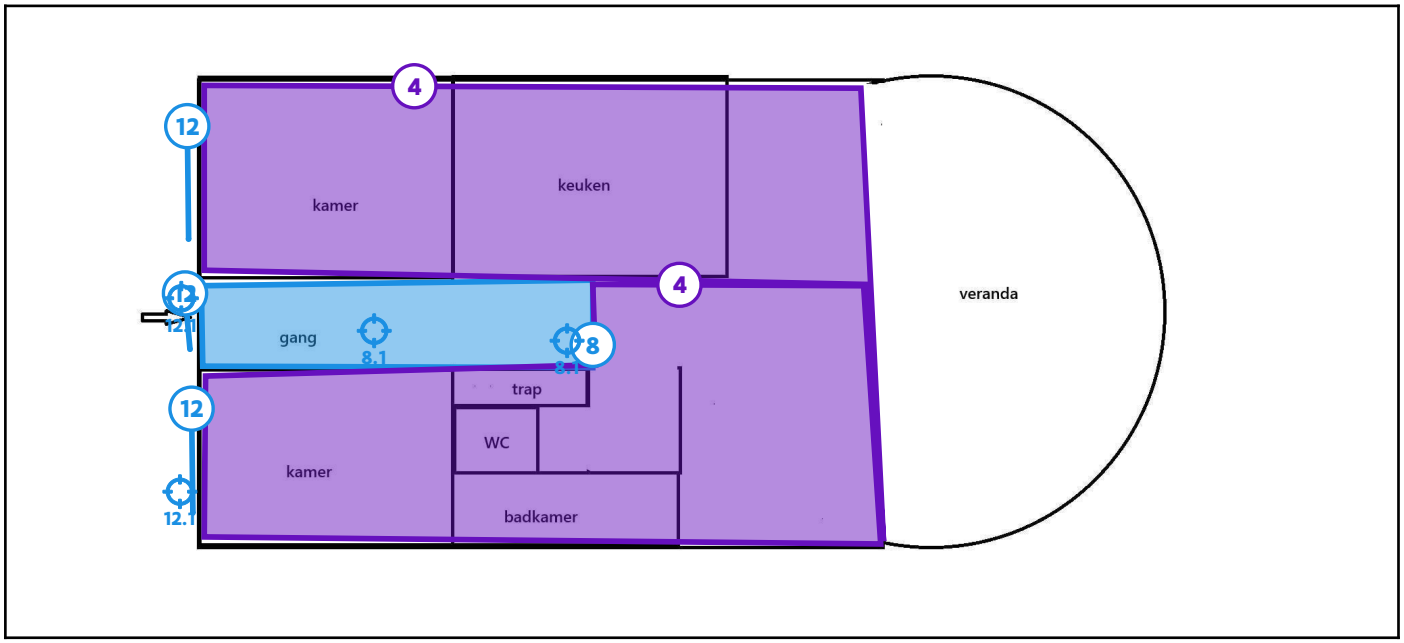
Plan 1.2: gelijkvloers Wagenmakerstraat

Beschrijving	Type	Actie
4. valse plafonds	Advies	-
8. pleisterwerk plafonds	Geen asbest	-
8.1 Code: MMO1	Mengmonster	-
12. mastiek	Geen asbest	-
12.1 Code: P4	Mengmonster	-

Het materiaal achter het vals plafond kon op het moment van de inspectie niet nader worden onderzocht. Asbestverdachte toepassingen dienen steeds te worden behandeld als asbesthoudend. Dit om potentiële vrijgave te voorkomen. Bij onderhouds-, renovatie- of sloopwerken dient er een analyse te worden uitgevoerd voorafgaand aan de werken. Gelieve voor aanvang werken dit verder te laten controleren via een destructief onderzoek.

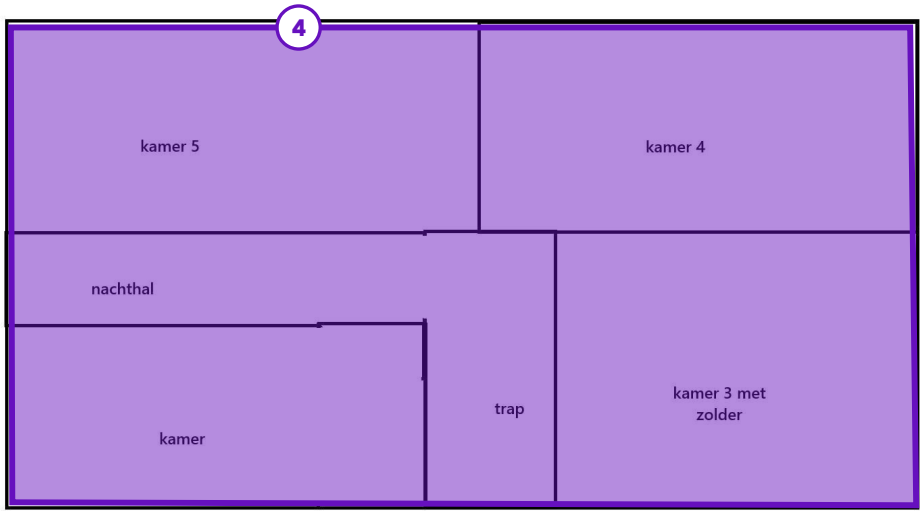
Plan 1.3: verdieping Wagenmakerstraat

Beschrijving	Type	Actie
4. valse plafonds	Advies	-

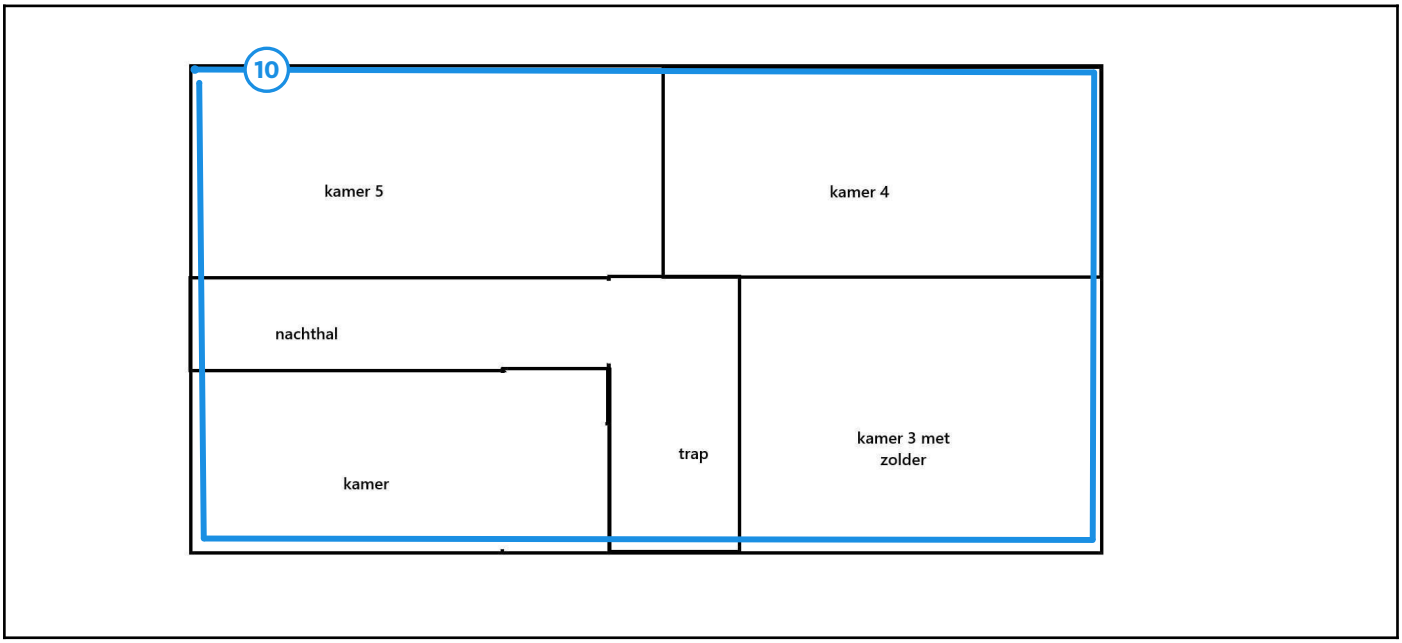
Plan 1.4: verdieping Wagenmakerstraat

Beschrijving	Type	Actie
10. plaat valse wanden	Geen asbest	-

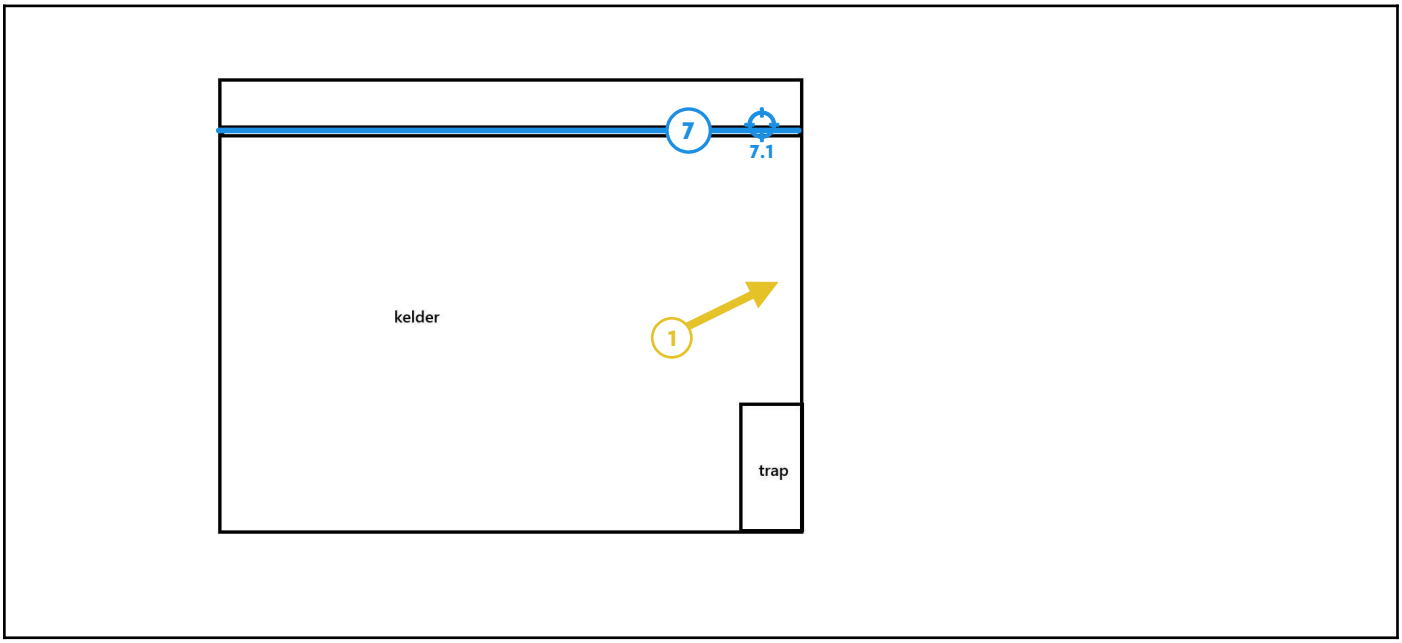
Plan 1.5: kelder Wagenmakerstraat

Beschrijving	Type	Actie
1. Bakelieten toepassing in kelder	Asbestmateriaal	Zorgvuldig beheren
7. isolatie buizen kelder	Geen asbest	-
7.1 Code: P3	Puntmonster	-

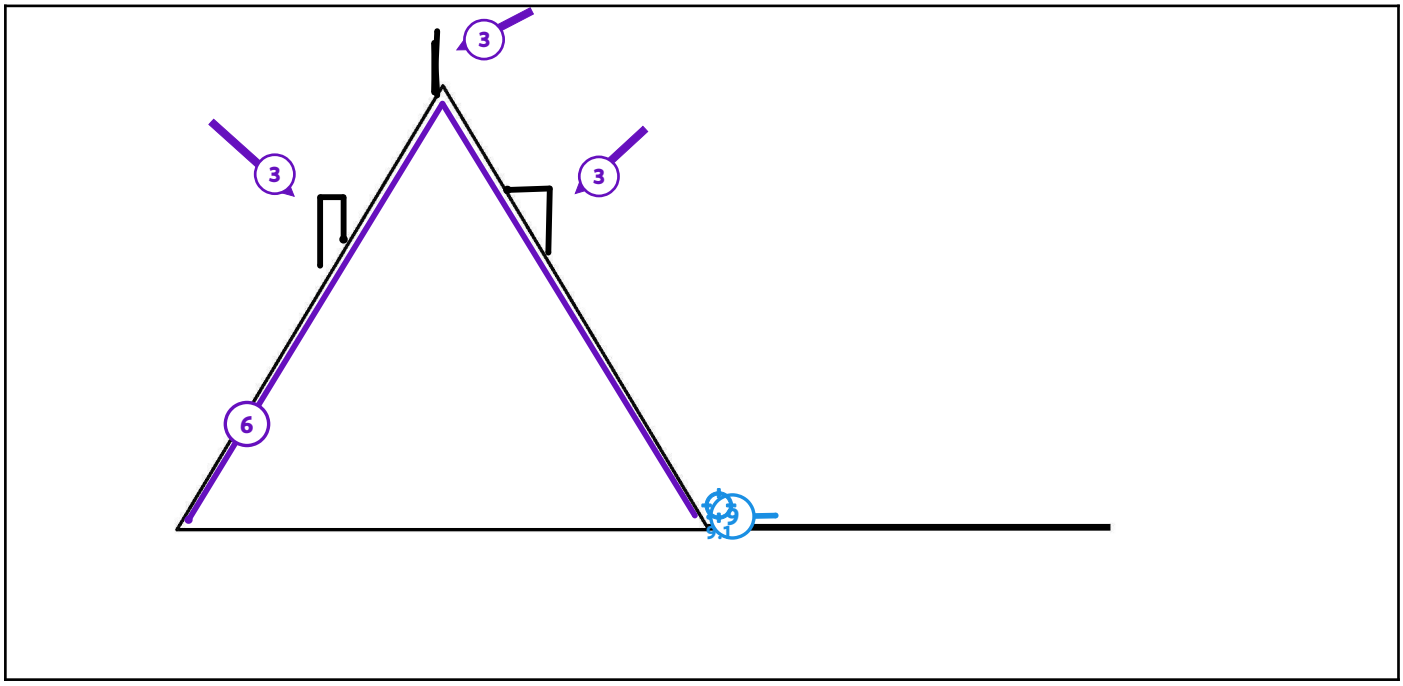
Plan 1.6: dak

Beschrijving	Type	Actie
3. Schoorstenen	Beperking	-
6. Onderdak	Advies	-
9. roofing plat dak	Geen asbest	-
9.1 Code: P5	Puntmonster	-

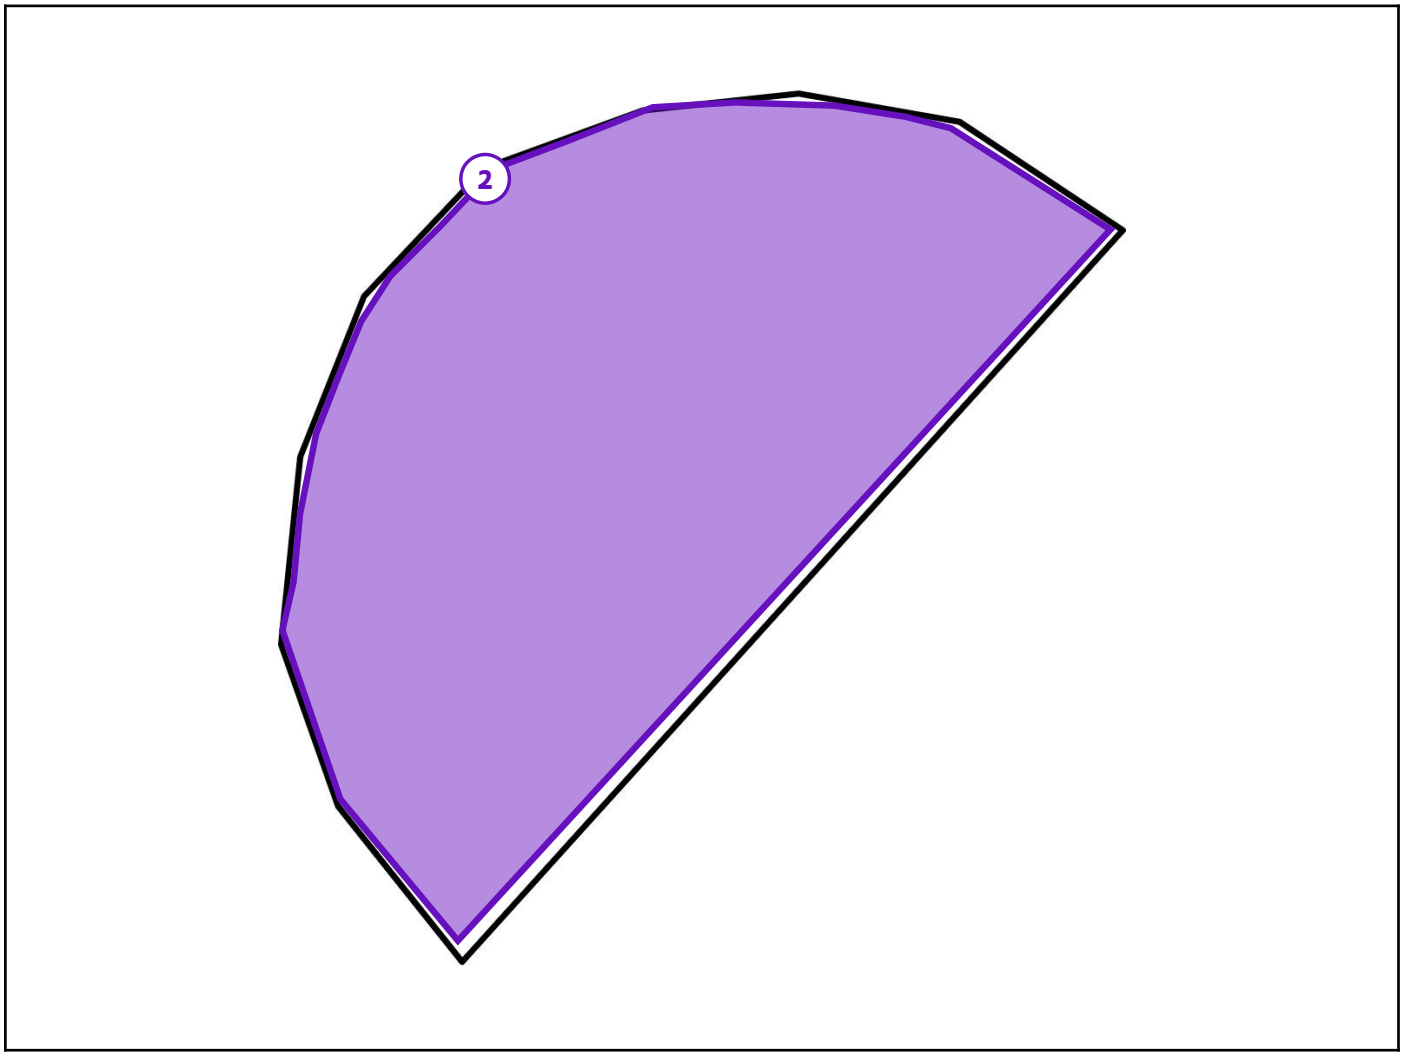
Plan 2.1: veranda plan

Beschrijving	Type	Actie
2. Plafond veranda	Beperking	-

Uitleg van de asbestdeskundige: Gezien wij geen destructief onderzoek mogen uitvoeren is het niet mogelijk om een staal te nemen van een plaat in de veranda. Gelive voor aanvang renovatiewerken hier toch een staalname te doen om uit te kunnen sluiten dat het geen asbestmateriaal is.
