Asbestinventarisattest

Beukenlaan 6, 9600 Ronse

Attestnummer : **20250822-000384.000**
Uitgegeven op : **22.08.2025**
Geldig tot : **22.08.2035**

Niet-asbestveilig

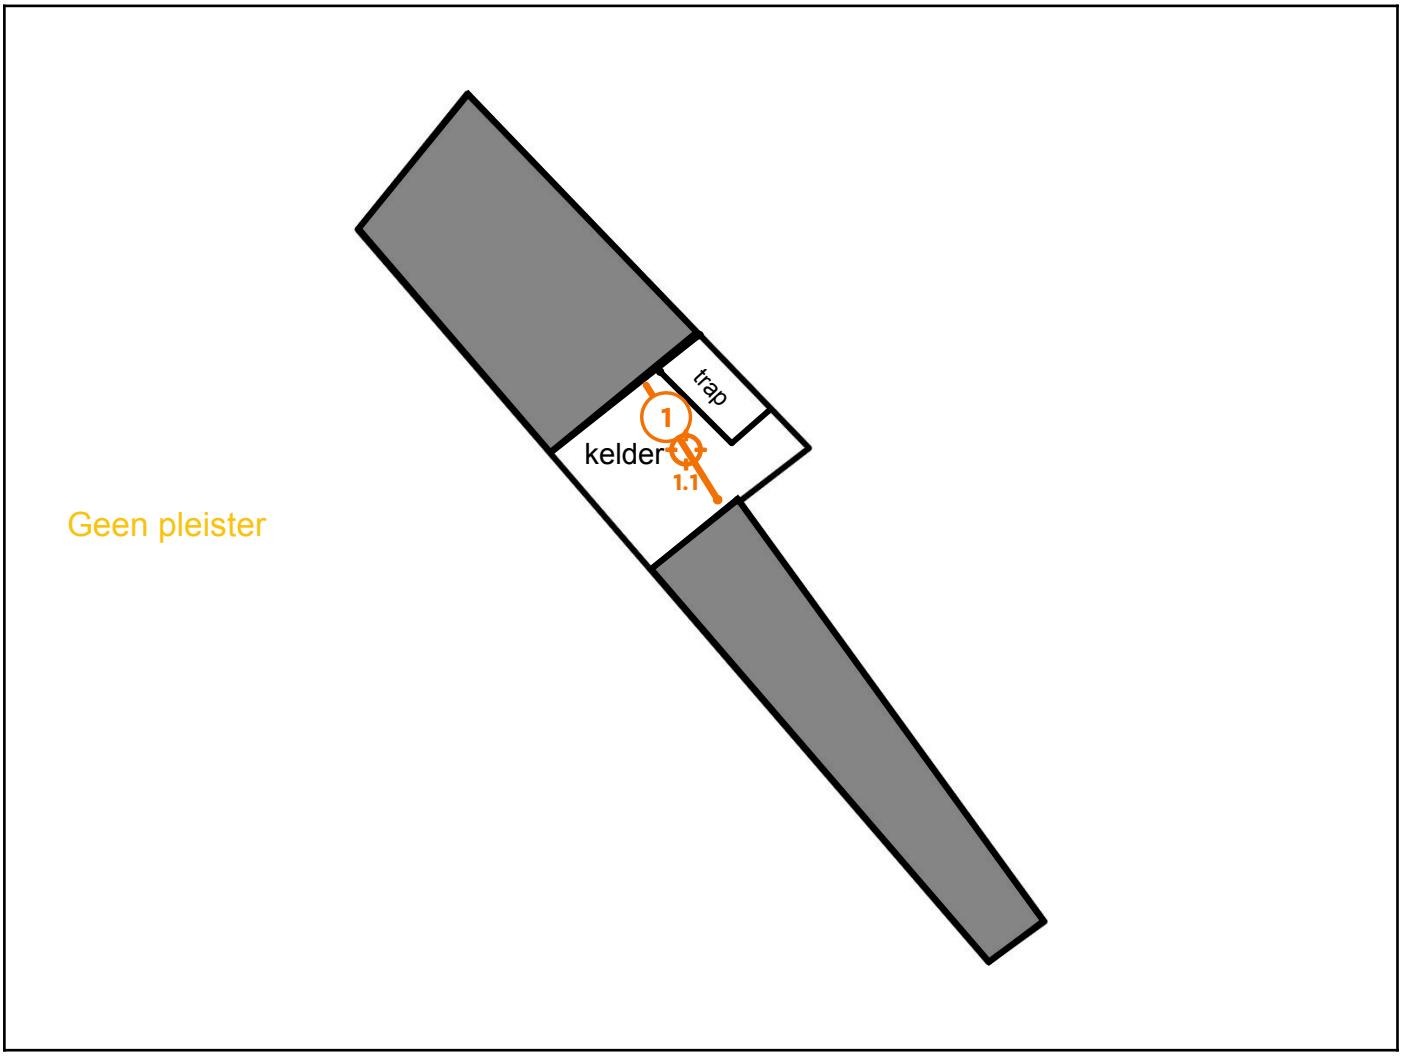
Plan 1.1: Kelder

Beschrijving	Type	Actie
1. Afvoerbuis - kelder	Asbestmateriaal	Verwijderen
1.1 Code: MM1	Puntmonster	-
5. Wanden en plafonds	Advies	-

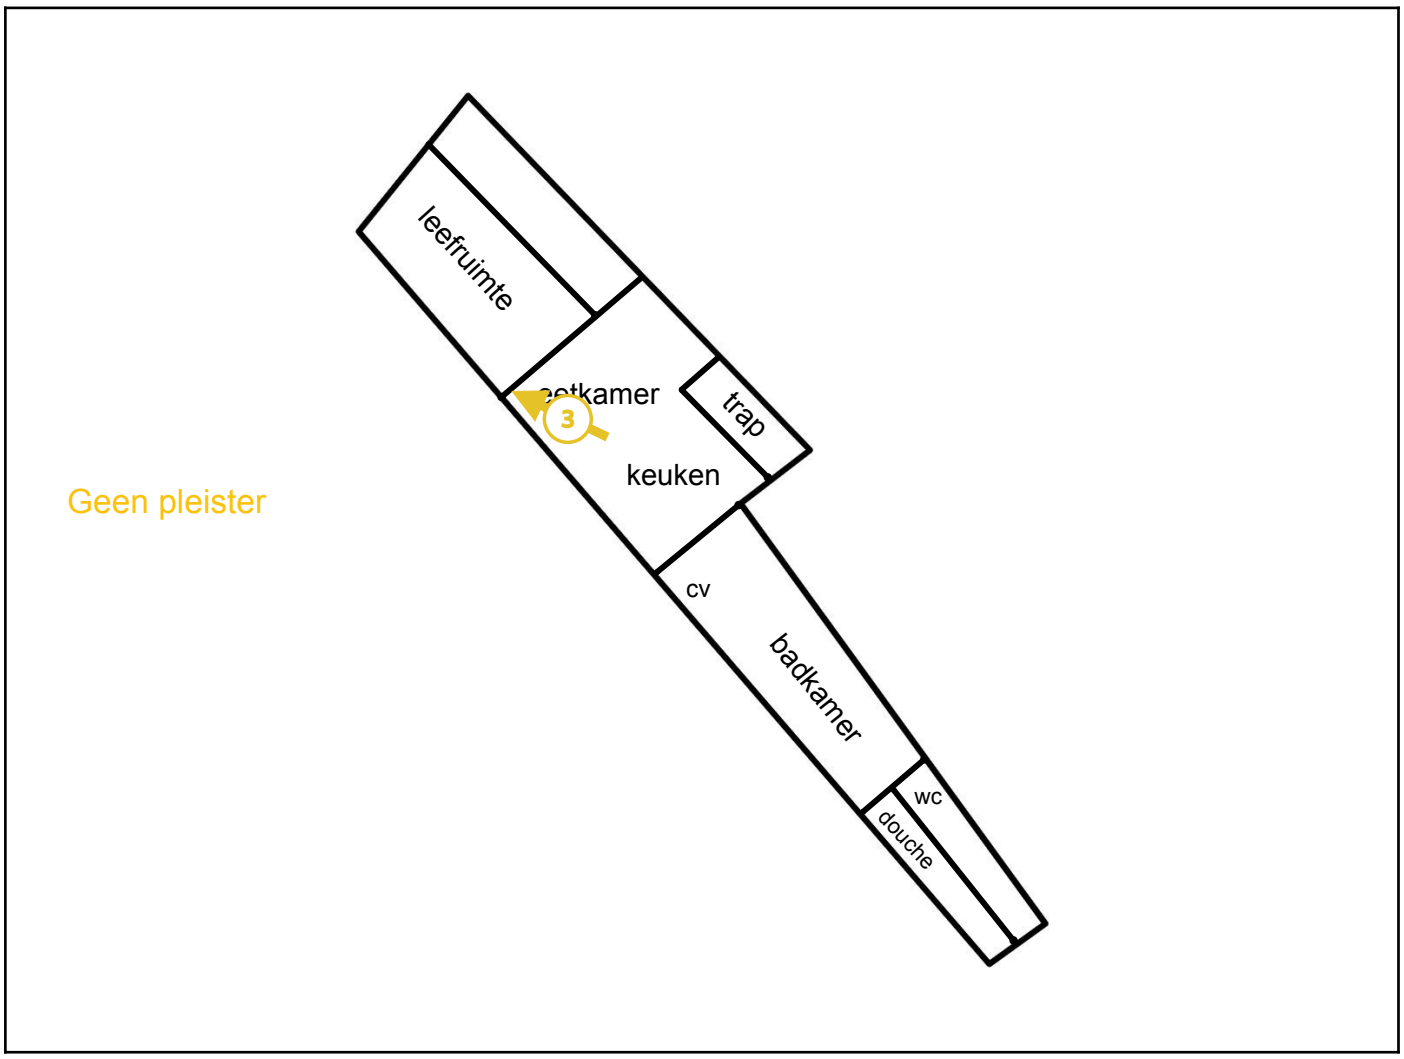
Plan 1.2: Gelijkvloers

Beschrijving	Type	Actie
3. Tablet - haard	Asbestmateriaal	Zorgvuldig beheren
5. Wanden en plafonds	Advies	-

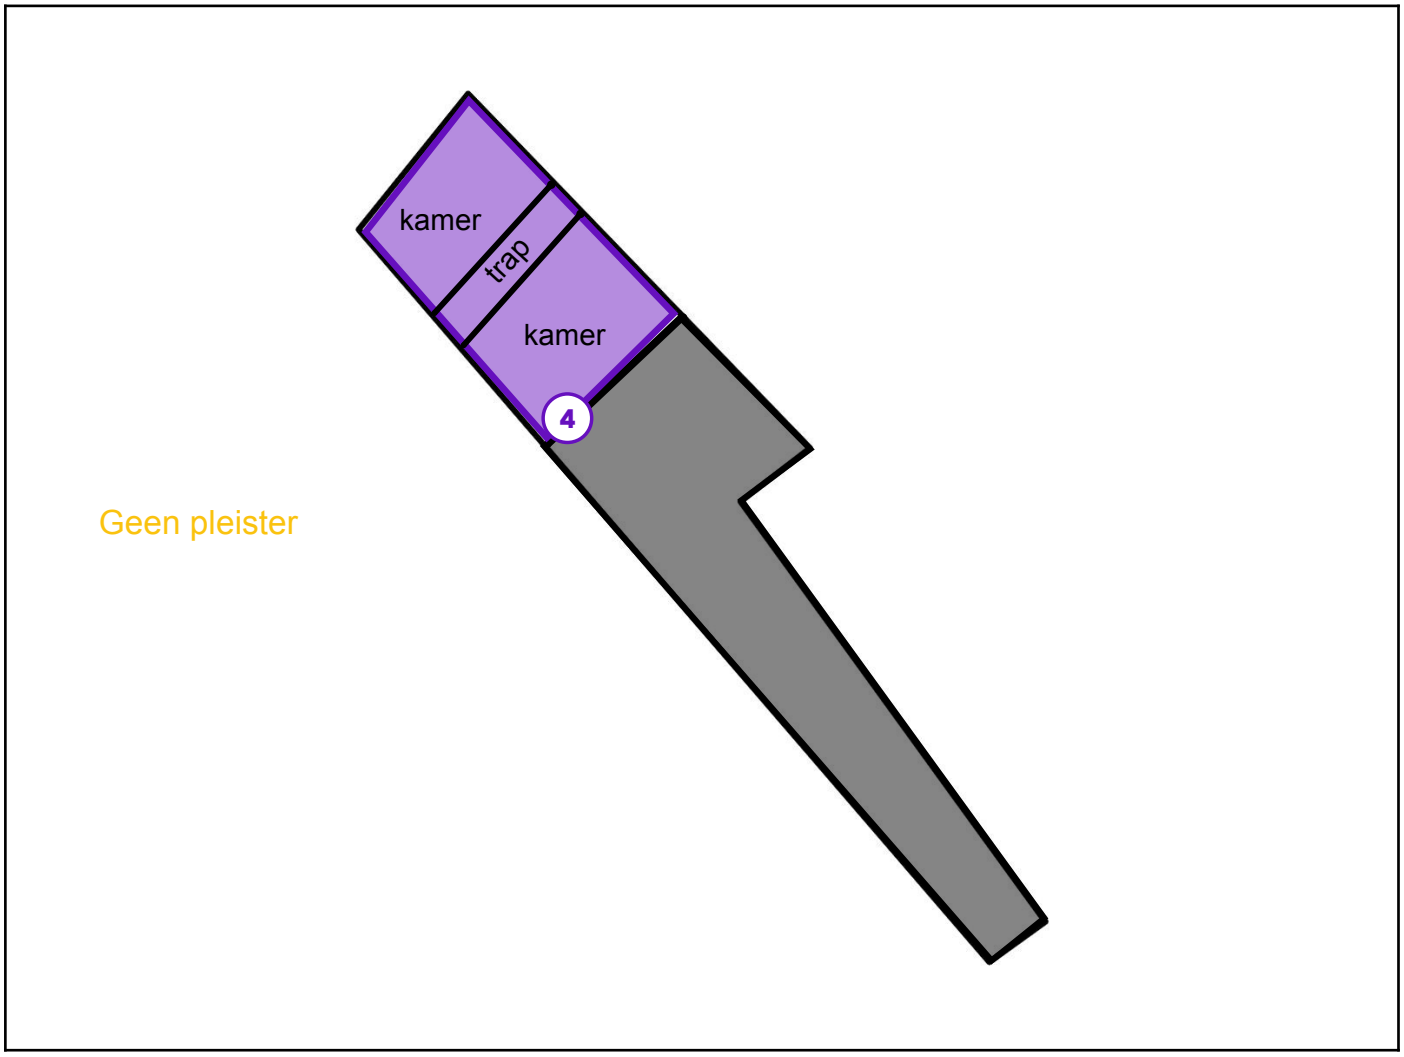
Plan 1.4: Zolderverdieping

Beschrijving	Type	Actie
4. Onderdak	Advies	-
5. Wanden en plafonds	Advies	-

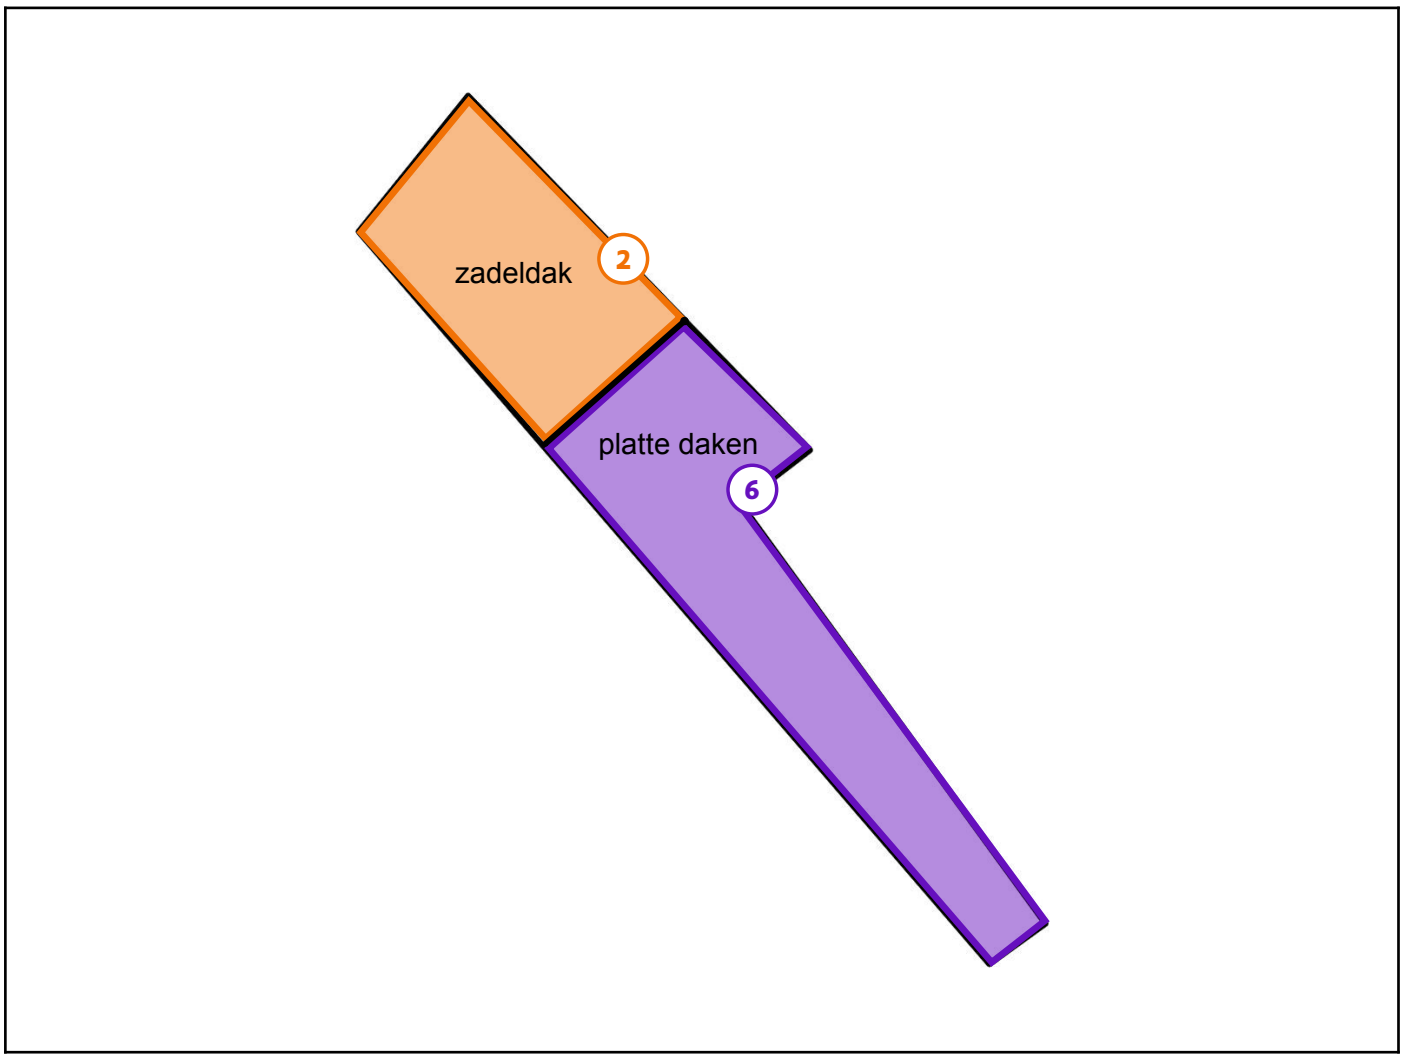
Plan 1.5: Daken

Beschrijving	Type	Actie
2. Leien - zadeldak	Asbestmateriaal	Verwijderen
6. Platte daken	Advies	-

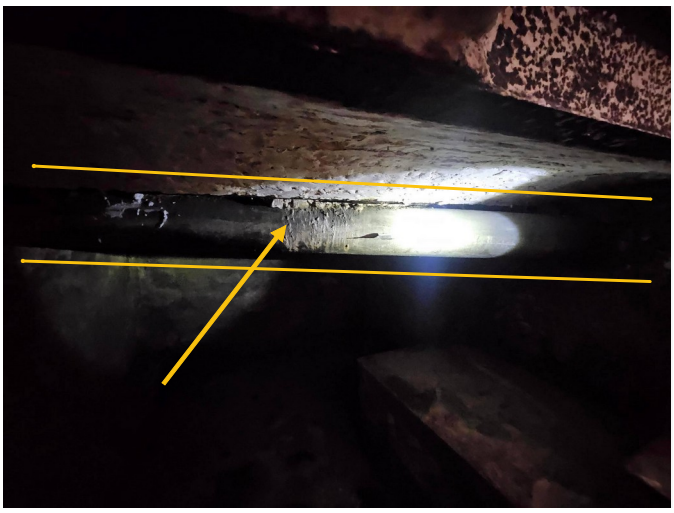
Fiche 1: Afvoerbuis - kelder

Het asbestmateriaal valt onder de mijlpaal van 2040.

Eindbeoordeling materiaalrisico	Verhoogd materiaalrisico en/of verhoogde kans op vezelvrijgave

Gebondenheid	Categorie 1: hechtgebonden in oorsprong
Asbestsoort (vezeltype)	Crocidoliet aanwezig
Asbestconcentratie	Laag (< 50%)
Afschermingsgraad van het gehele materiaal	Geheel of deels (ook) vrij aan de binnenlucht
Toestand van het materiaal	Licht beschadigd, licht verweerd. Intact calciumsilicaatmateriaal of categorie III 'gebondenheid'

#	Type	Referentie	Resultaat
1.1	Puntmonster	MM1	Crocidoliet, Chrysotiel

Verwijderen

- Zorg voor een veilig beheer. Vermijd het beschadigen van het asbestmateriaal. Controleer de toestand jaarlijks op wijzigingen.
- Scherm in afwachting van verwijdering het asbestmateriaal af van luchtstromingen en verstoring: bijvoorbeeld door het te verpakken, te fixeren, af te dekken, signalisatie - afbakening aan te brengen, ...

- Eenvoudige handelingen: enkel door erkend asbestverwijderaar
  Deze toepassing is moeilijk te verwijderen zonder te breken. Uit te voeren door een erkend asbestverwijderaar.

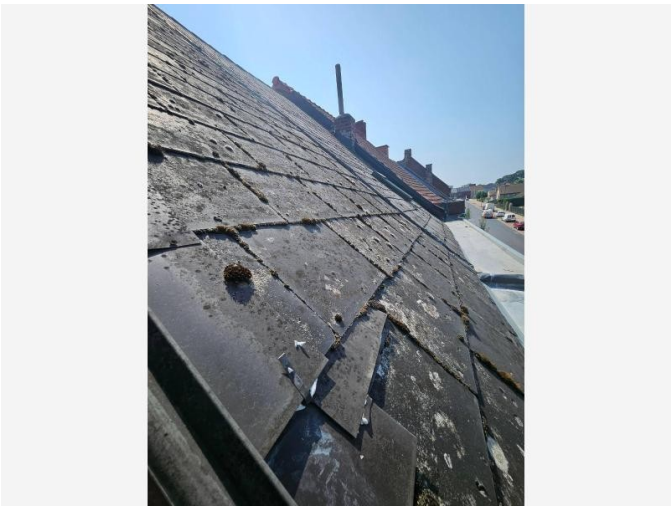
Fiche 2: Leien - zadeldak

Het asbestmateriaal valt onder de mijlpaal van 2034.

Eindbeoordeling materiaalrisico	Verhoogd materiaalrisico en/of verhoogde kans op vezelvrijgave

Gebondenheid	Categorie 1: hechtgebonden in oorsprong
Asbestsoort (vezeltype)	Crocidoliet aanwezig
Asbestconcentratie	Laag (< 50%)
Afschermingsgraad van het gehele materiaal	Geheel of deels vrij aan de buitenlucht
Toestand van het materiaal	Matig beschadigd, matig verweerd

Verwijderen

- Zorg voor een veilig beheer. Vermijd het beschadigen van het asbestmateriaal. Controleer de toestand jaarlijks op wijzigingen.
- Hemelwater dat afspoelt van asbestcement daken of gevels kan asbestdeeltjes bevatten. Gebruik het enkel voor gesloten circuits (bv. spoelen toiletten). Reinig na het vervangen van het dak of de gevel de dakgoten en regenwaterput of -ton om asbesthoudend sediment of slib te verwijderen

- Eenvoudige handelingen: mag via doe-het-zelf of door werknemer(s) met opleidingsattest eenvoudige handelingen
  Leien te verwijderen zonder te breken, en steeds mits het nemen van de nodige voorzorgsmaatregelen.

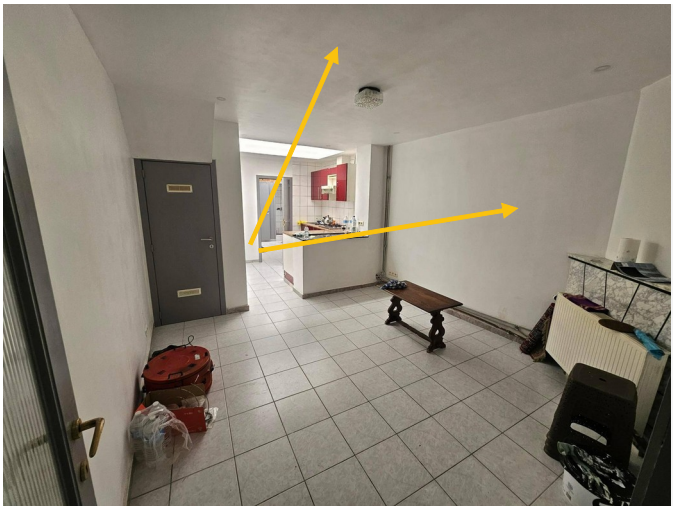
Fiche 5: Wanden en plafonds

Alle wanden en plafonds zijn afgewerkt met gyproc. Geen pleisterwerk, dus niet asbestverdacht.

Uiteraard is het steeds mogelijk dat er achter de gyproc asbesthoudende pleister aanwezig is. Dit kan enkel geconstateerd en gecontroleerd worden nadat de gyproc weggenomen wordt.
