Asbestinventarisattest

Beekveldstraat 26, 9300 Aalst

Attestnummer : **20260520-000277.000**
Uitgegeven op : **20.05.2026**
Geldig tot : **Onbeperkt** (tenzij de toestand wijzigt)

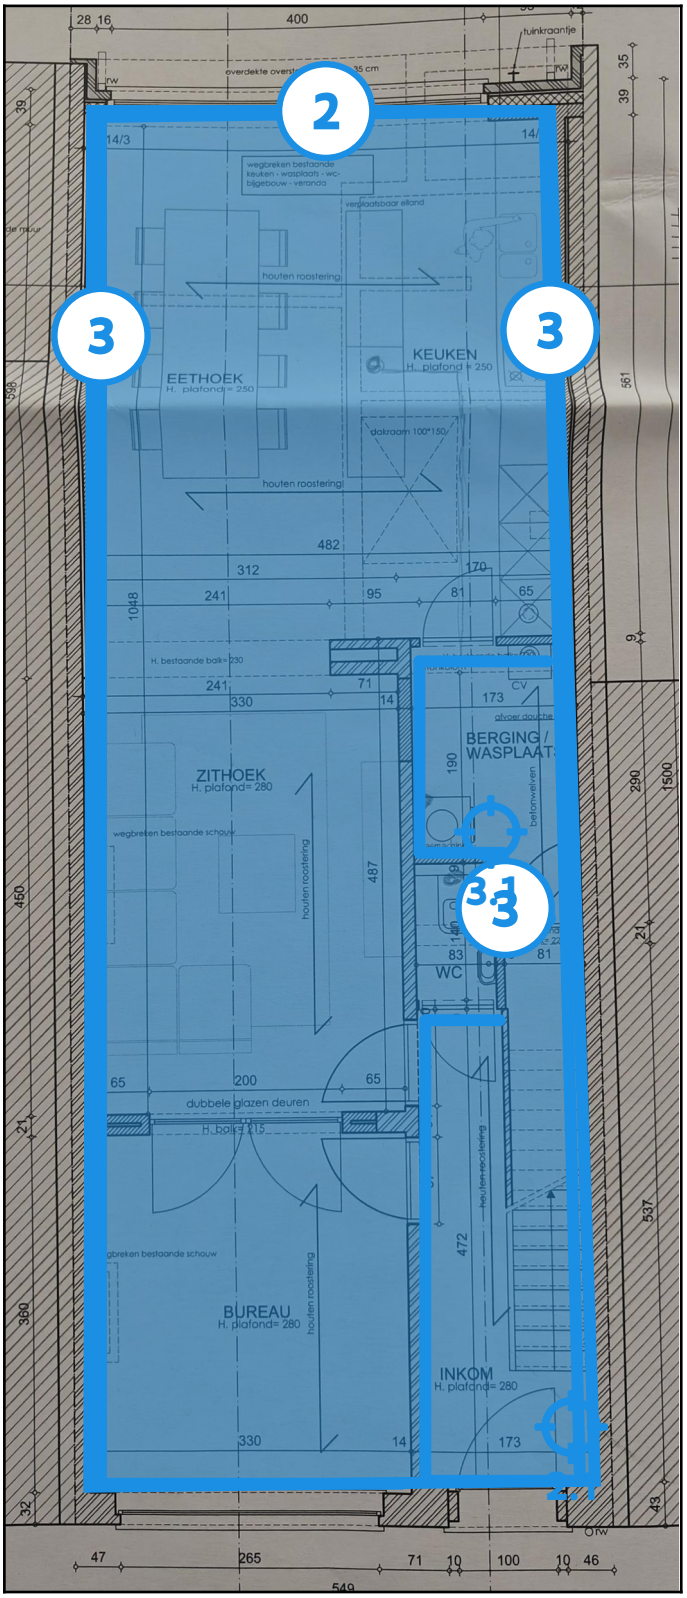
Plan 1.1: Plan +0 GLV

2. Pleisterwerk plafonds	Geen asbest	-
2.1 Code: MM02	Mengmonster	-
3. Pleisterwerk muren	Geen asbest	-
3.1 Code: MM01	Mengmonster	-

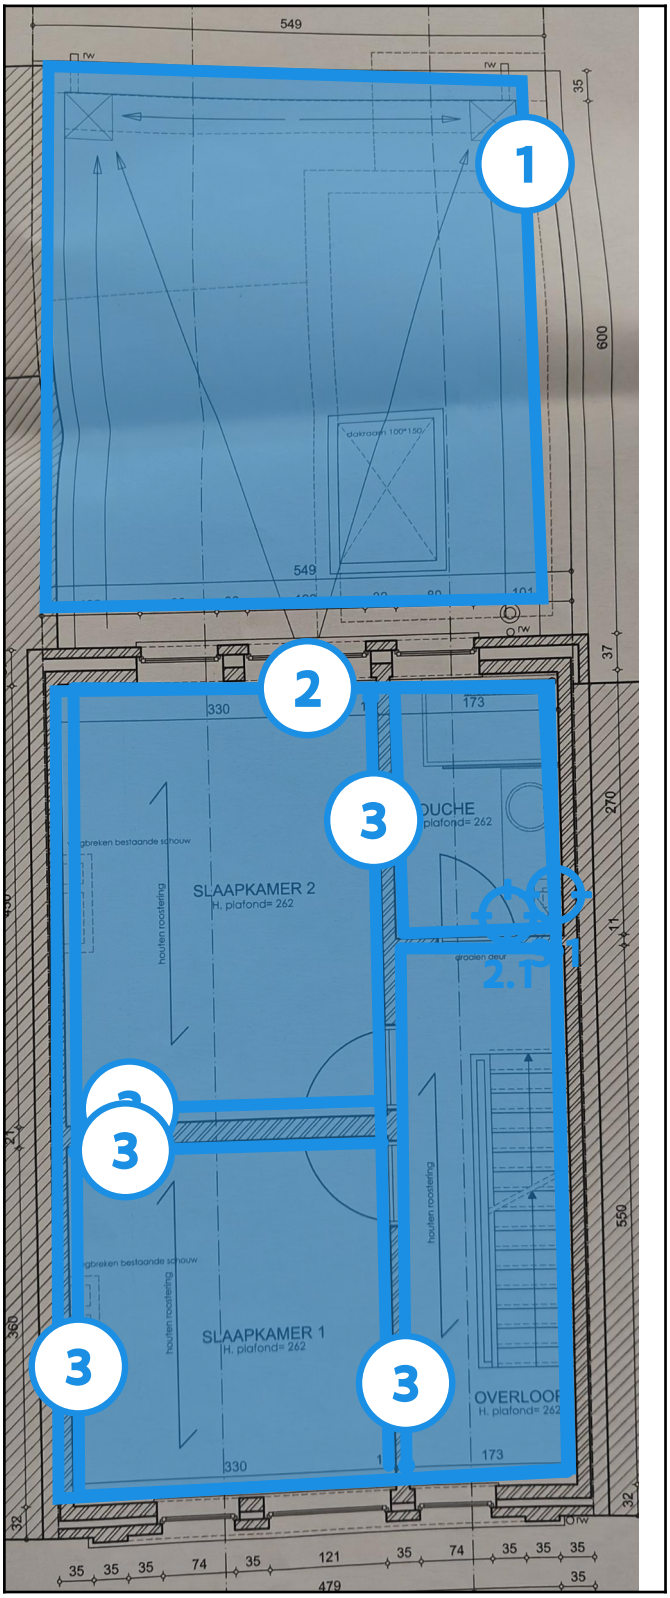
Plan 1.2: Plan +1 verdieping

1. Roofing plat dak	Geen asbest	-
2. Pleisterwerk plafonds	Geen asbest	-
2.1 Code: MM02	Mengmonster	-
3. Pleisterwerk muren	Geen asbest	-
3.1 Code: MM01	Mengmonster	-

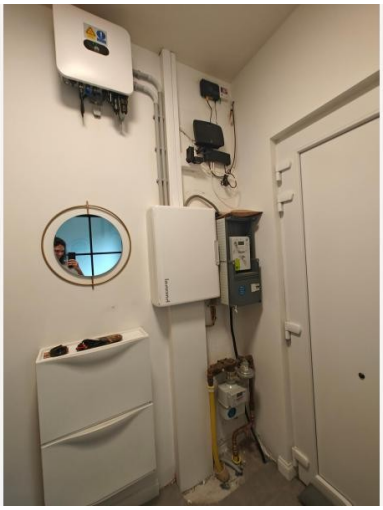
Fiche 2: Pleisterwerk plafonds

Conclusie

Geen asbest

#	Type	Referentie	Resultaat
2.1	Mengmonster	MM02	Geen asbest
