Keuringsverslag van een elektrische laagspanning- en zeer lage spanningsinstallatie

Datum keuring: 11/06/2026 **Inspecteur:** Jordy Geuens **Mentor:** BAVO V. **Installateur:** -
ID-label: **Klantreferentie:**

Straatnaam	Steenbruggestraat
Huisnummer	19
Busnummer	
Postcode	8570
Gemeente	Anzegem
Land	België

Aard onderzoek: Controlebezoek van een huishoudelijke installatie volgens (KB 08/09/2019) - AREI Boek 1- 6.5. en 4.2.4.3.

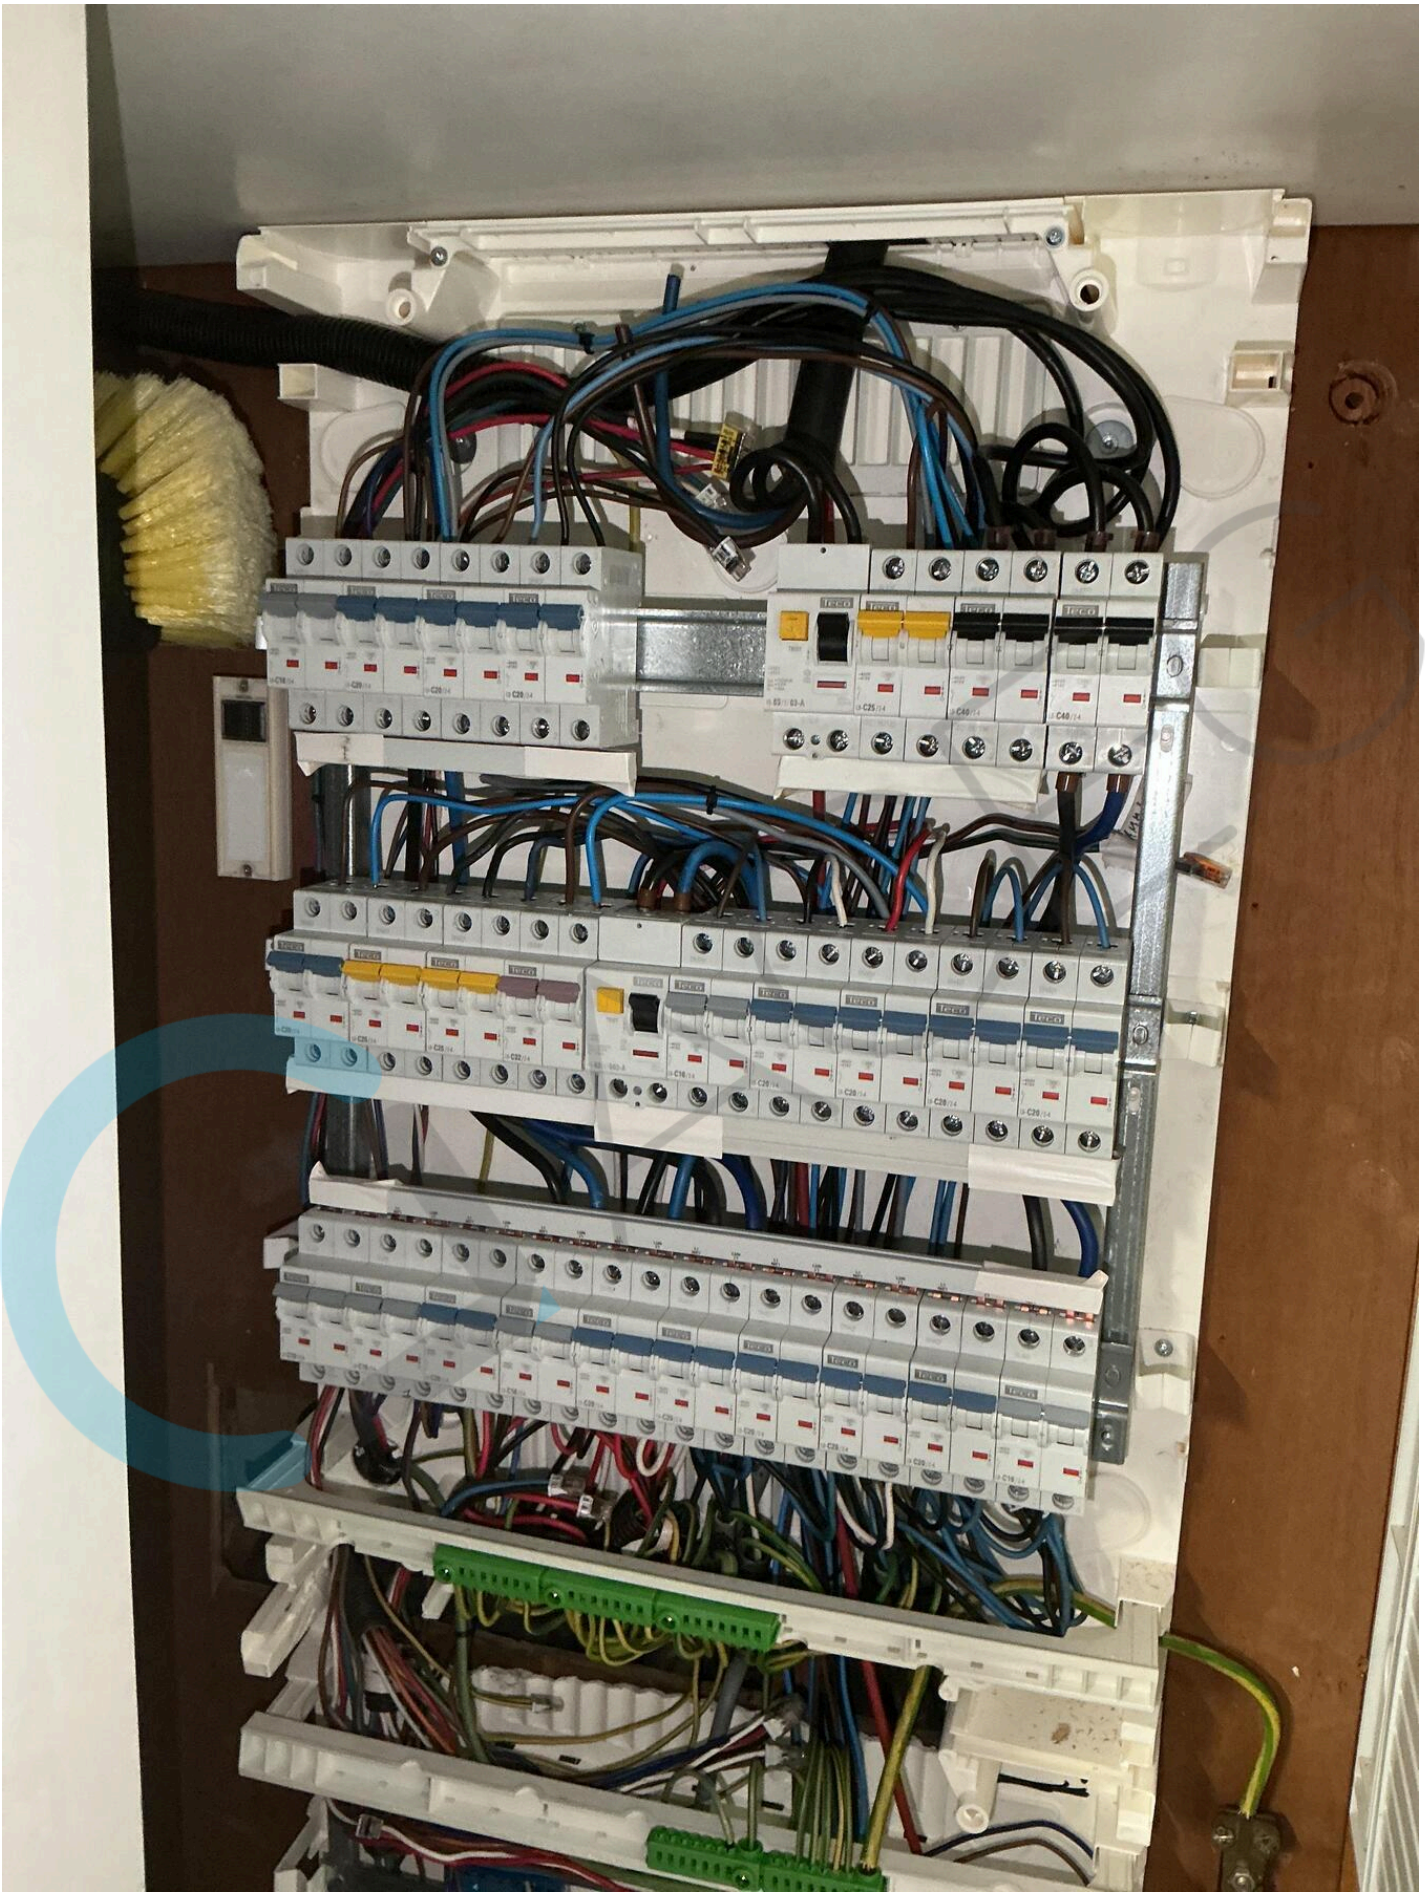
Type : woning **EAN** : 541448820065705511 **Teller Nr.:** : 1SAG1105422327
