Asbestinventarisattest

Hamstraat 6, 9700 Oudenaarde

Attestnummer : **20260929-000360.000**
Uitgegeven op : **29.09.2026**
Geldig tot : **29.09.2031**

Niet-asbestveilig

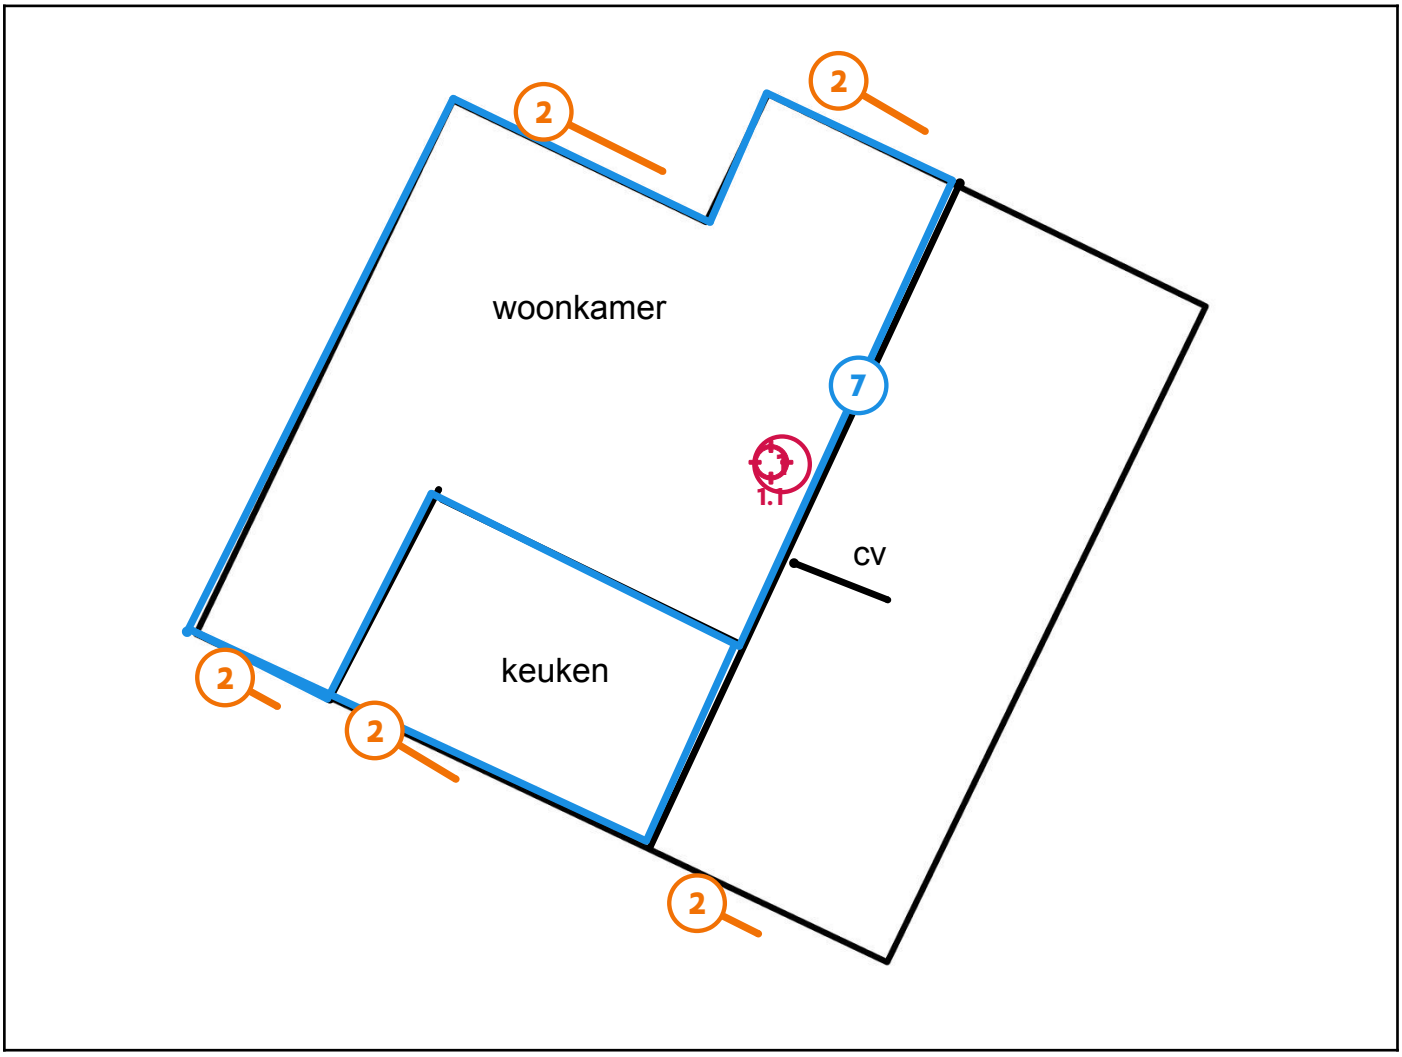
Plan 1.1: Plan V0

Beschrijving	Type	Actie
1. Kachelkoord	Asbestmateriaal	Dringend verwijderen
1.1 Code: -3	Puntmonster	-
2. Mastiek/kit	Asbestmateriaal	Verwijderen
7. Pleisterwerk wanden	Geen asbest	-

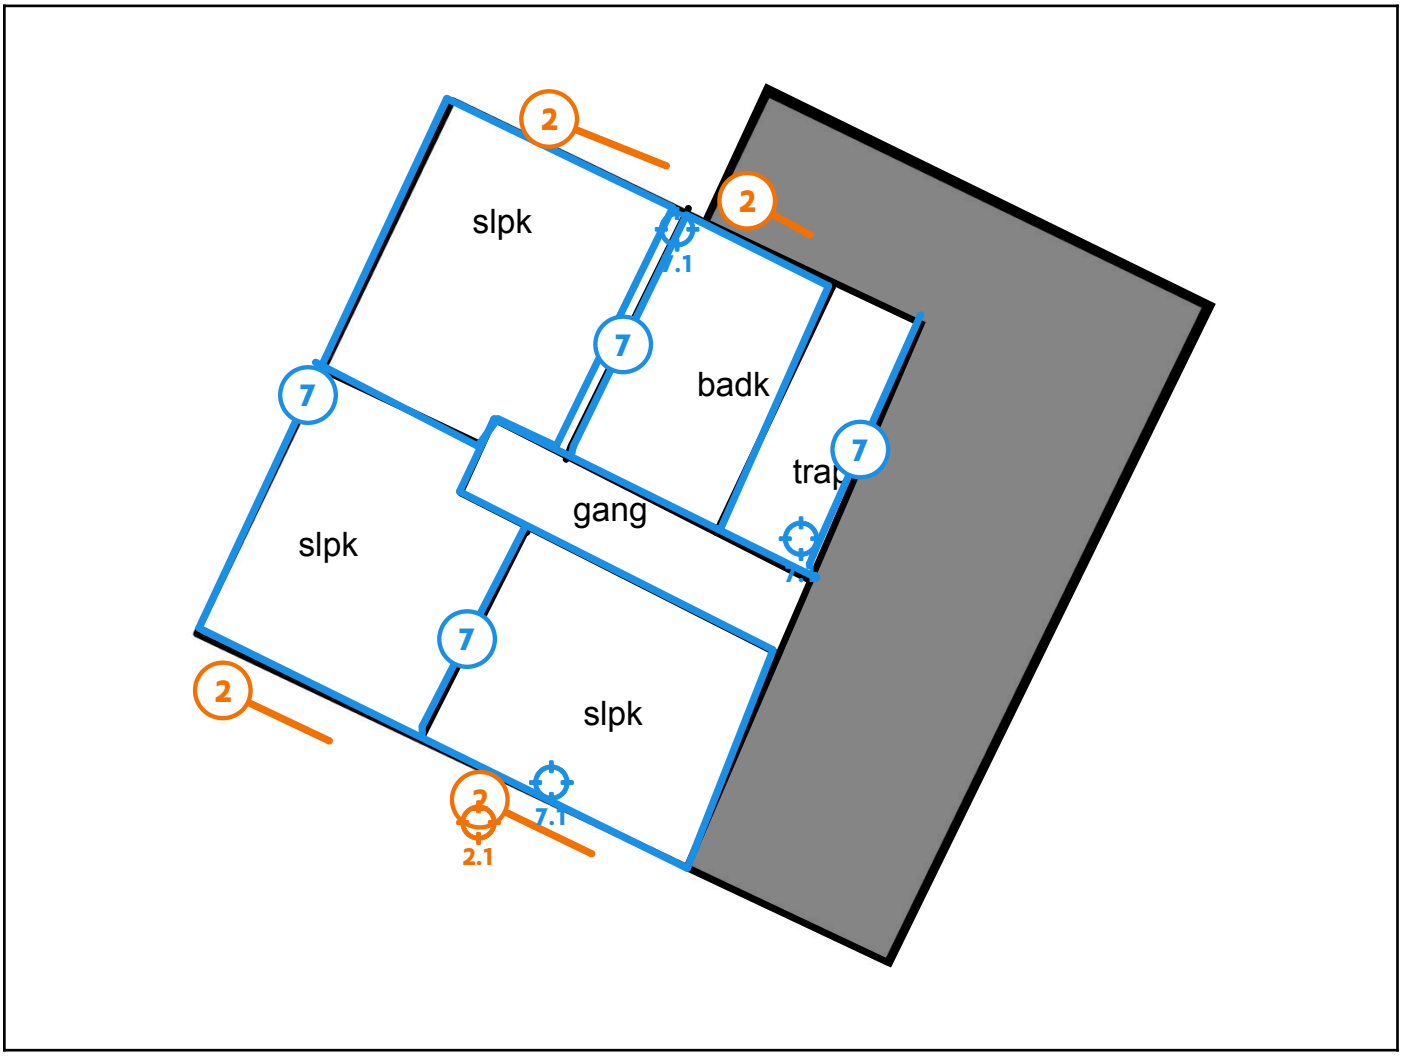
Plan 1.3: Plan V1

Beschrijving	Type	Actie
2. Mastiek/kit	Asbestmateriaal	Verwijderen
2.1 Code: -4	Puntmonster	-
7. Pleisterwerk wanden	Geen asbest	-
7.1 Code: -1	Mengmonster	-

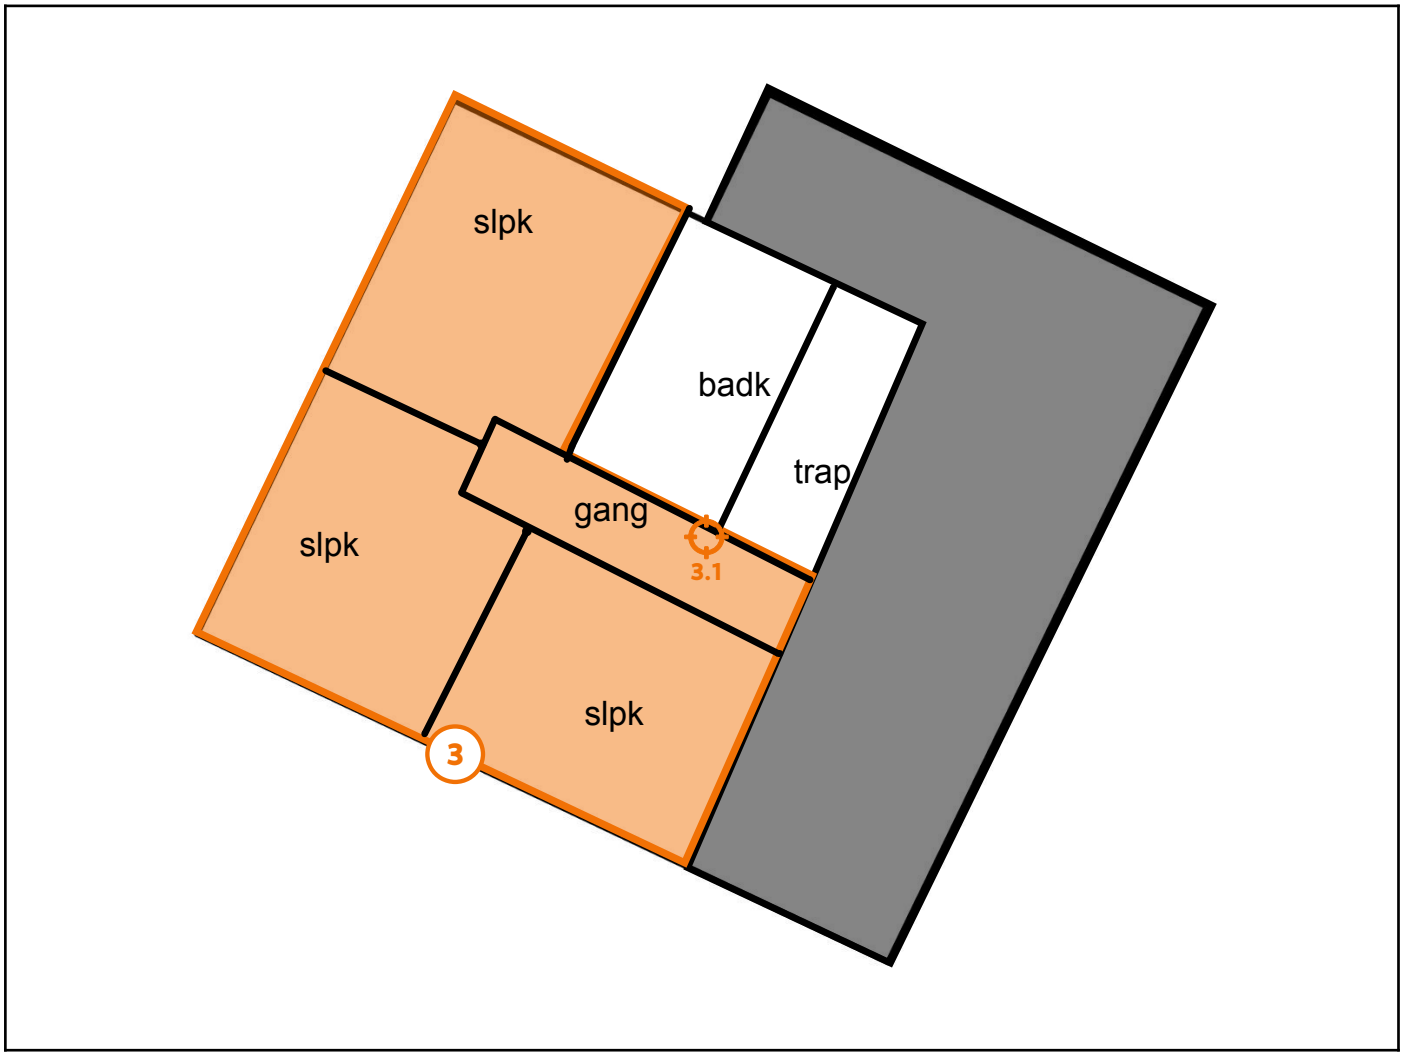
Plan 1.4: Plan V1

Beschrijving	Type	Actie
3. Tegellijm - vloer	Asbestmateriaal	Verwijderen
3.1 Code: -5	Puntmonster	-

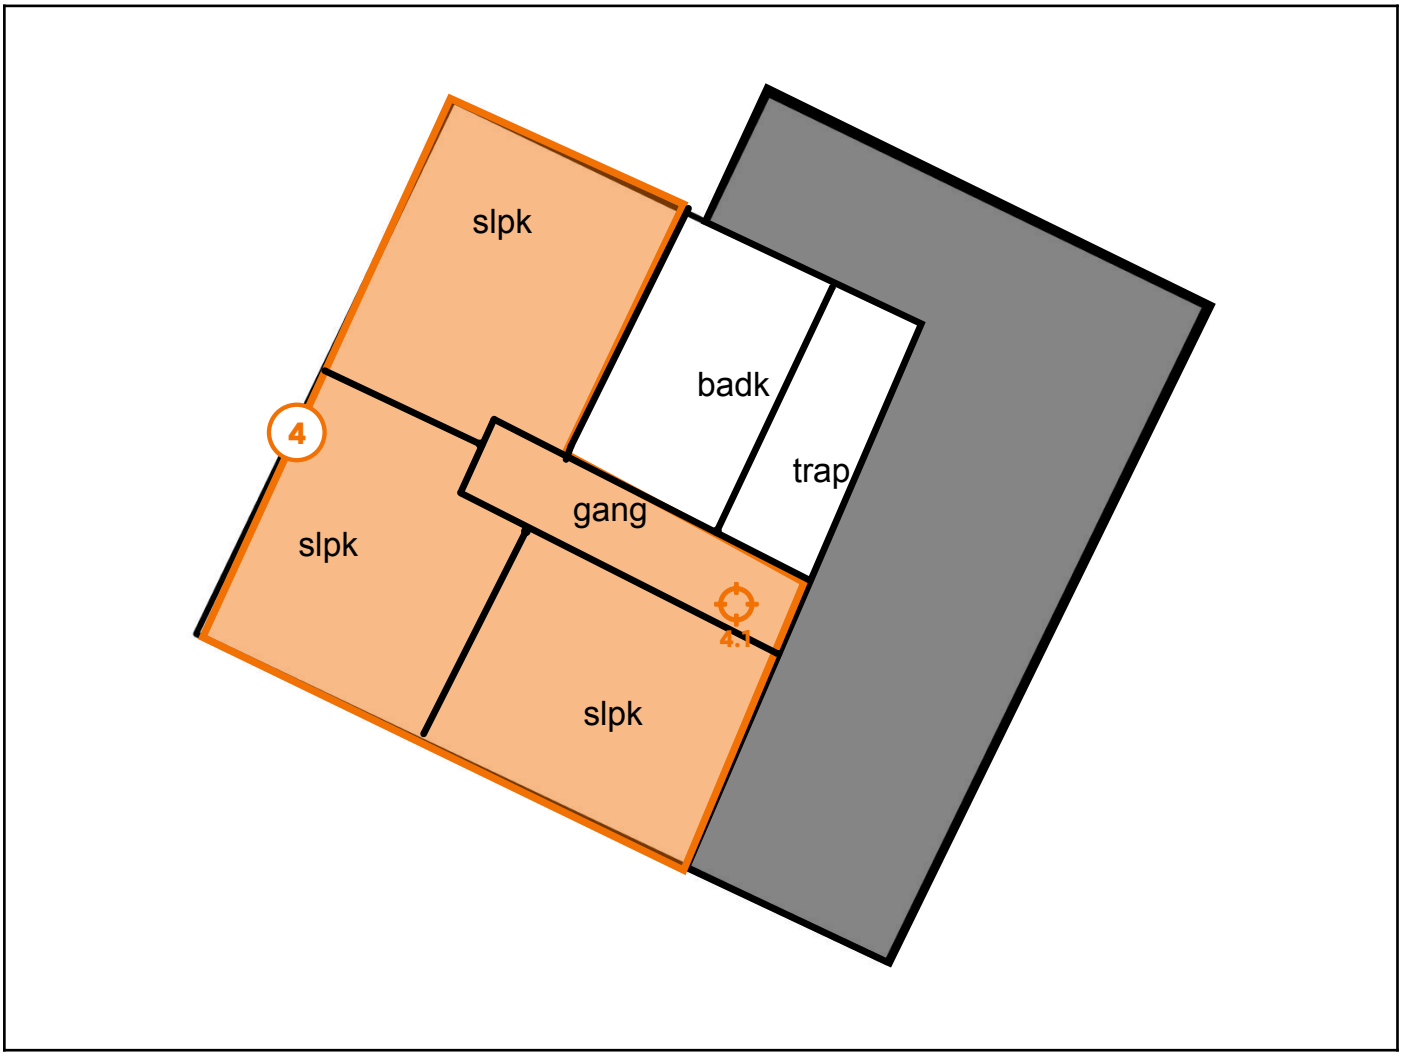
Plan 1.5: Plan V1

Beschrijving	Type	Actie
4. vinyl tegel V1	Asbestmateriaal	Verwijderen
4.1 Code: -6	Puntmonster	-

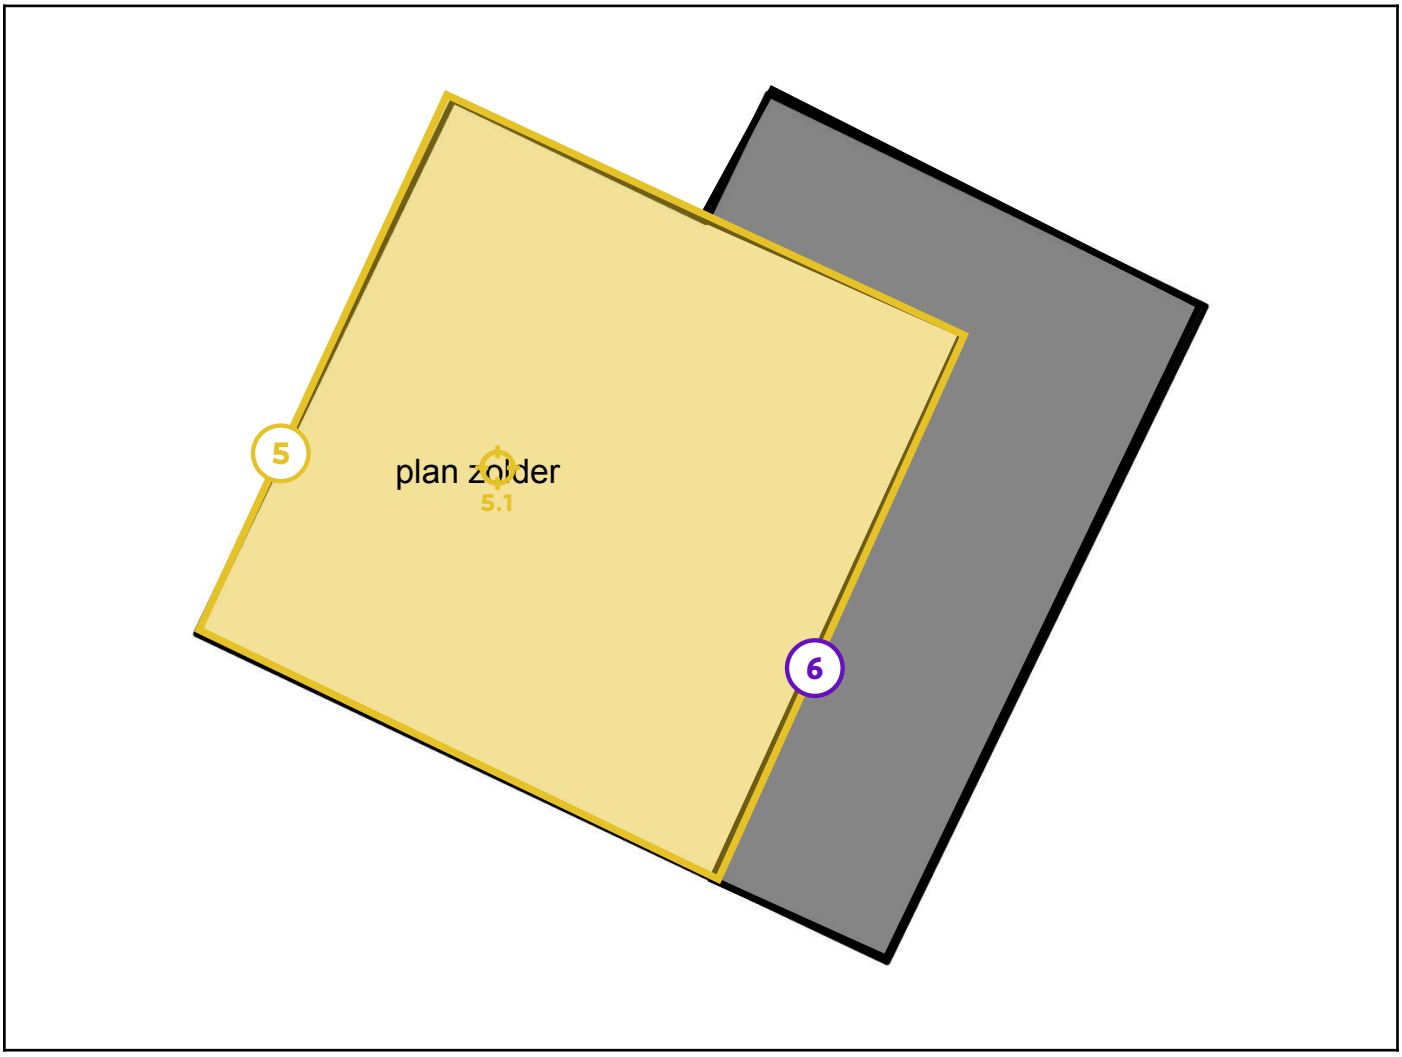
Plan 1.6: Plan zolder

Beschrijving	Type	Actie
5. Onderdak type Menuiserite	Asbestmateriaal	Zorgvuldig beheren
5.1 Code: -7	Puntmonster	-
6. Schouw	Beperking	-

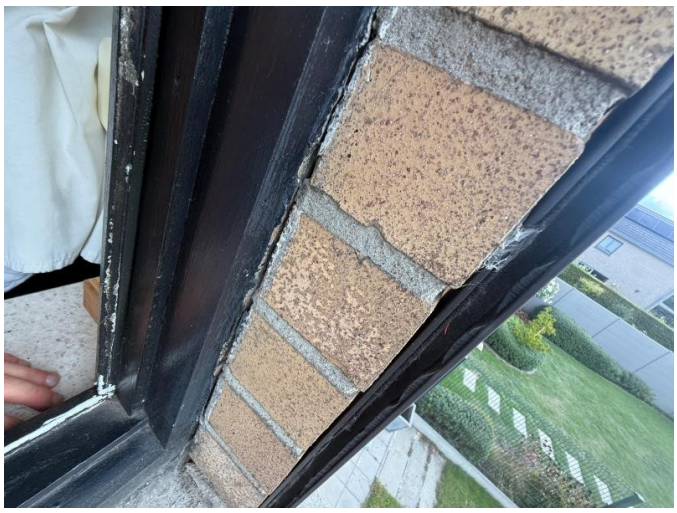
Fiche 2: Mastiek/kit

Eindbeoordeling materiaalrisico	Verhoogd materiaalrisico en/of verhoogde kans op vezelvrijgave

Gebondenheid	Categorie 1: hechtgebonden in oorsprong
Asbestsoort (vezeltype)	Alleen chrysotiel aanwezig
Asbestconcentratie	Laag (< 50%)
Afschermingsgraad van het gehele materiaal	Geheel of deels vrij aan de buitenlucht, maar geen contact met binnenlucht
Toestand van het materiaal	Matig beschadigd, matig verweerd

#	Type	Referentie	Resultaat
2.1	Puntmonster	-4	Chrysotiel

Beschrijving	Mastiek/kit
Omgeving	Binnen
Primaire drager	Wandopening verticaal (raam, deur, ...)
Asbestmateriaal	In-situ afwerkingslagen - Pasta, stopverf, voegsel, stopsel, vulsel, mastiek, kitten, ...
Bindmiddel van asbestmateriaal	Kitten, mastiek, pasta
Gebondenheid op basis van bindmiddel	Hecht
Hoeveelheid (lengte - aantal)	• 1,00 m - 9 stuks
Totale lengte	9,00 m
Eenvoudig bereikbaar	Ja
Bevestigingswijze	• Verlijmd, ingegoten, versmeerd
Identificatiemethode	Een monstername door de asbestdeskundige met laboanalyse door een asbestlabo.
Destructieve handeling voor identificatie	Nee
Opmerking	De hoeveelheid is een zo nauwkeurig mogelijke opmeting. Hieraan kunnen evenwel geen rechten worden ontleend.

- Zorg voor een veilig beheer. Vermijd het beschadigen van het asbestmateriaal. Controleer de toestand jaarlijks op wijzigingen.

- Eenvoudige handelingen: mag via doe-het-zelf of door werknemer(s) met opleidingsattest eenvoudige handelingen
  Deze toepassing kan door een aannemer die over een opleidingsattest eenvoudige handelingen beschikt of door een particulier (doe-het-zelf), verwijderd worden indien er geen verhoogd risico op vrijgave van asbestvezels ontstaat en de toepassing voorafgaand wordt gefixeerd/bevochtigd; de individuele elementen zonder machinale werktuigen en zonder breken of gooien een voor een losgemaakt worden; en ten slotte in gesloten verpakking weggevoerd worden naar een erkend afvalpunt (recyclagepark).

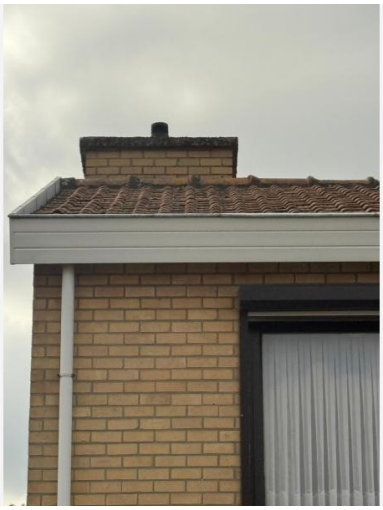
Fiche 6: Schouw

Tijdelijke beperking

Reden: Het te onderzoeken materiaal situeert zich hoger dan 3,50 m te rekenen vanaf een veilige ondergrond

Uitleg van de asbestdeskundige: De schouw bevat binnenin mogelijk een asbestcement rookgaskanaal. Laat dit onderzoeken bij eventuele werken. De koker die uit de schouw komt is niet verdacht.
