Asbestinventarisattest

Markettestraat 4, 9800 Deinze

Attestnummer : **20260818-000430.000**
Uitgegeven op : **18.08.2026**
Geldig tot : **18.08.2036**

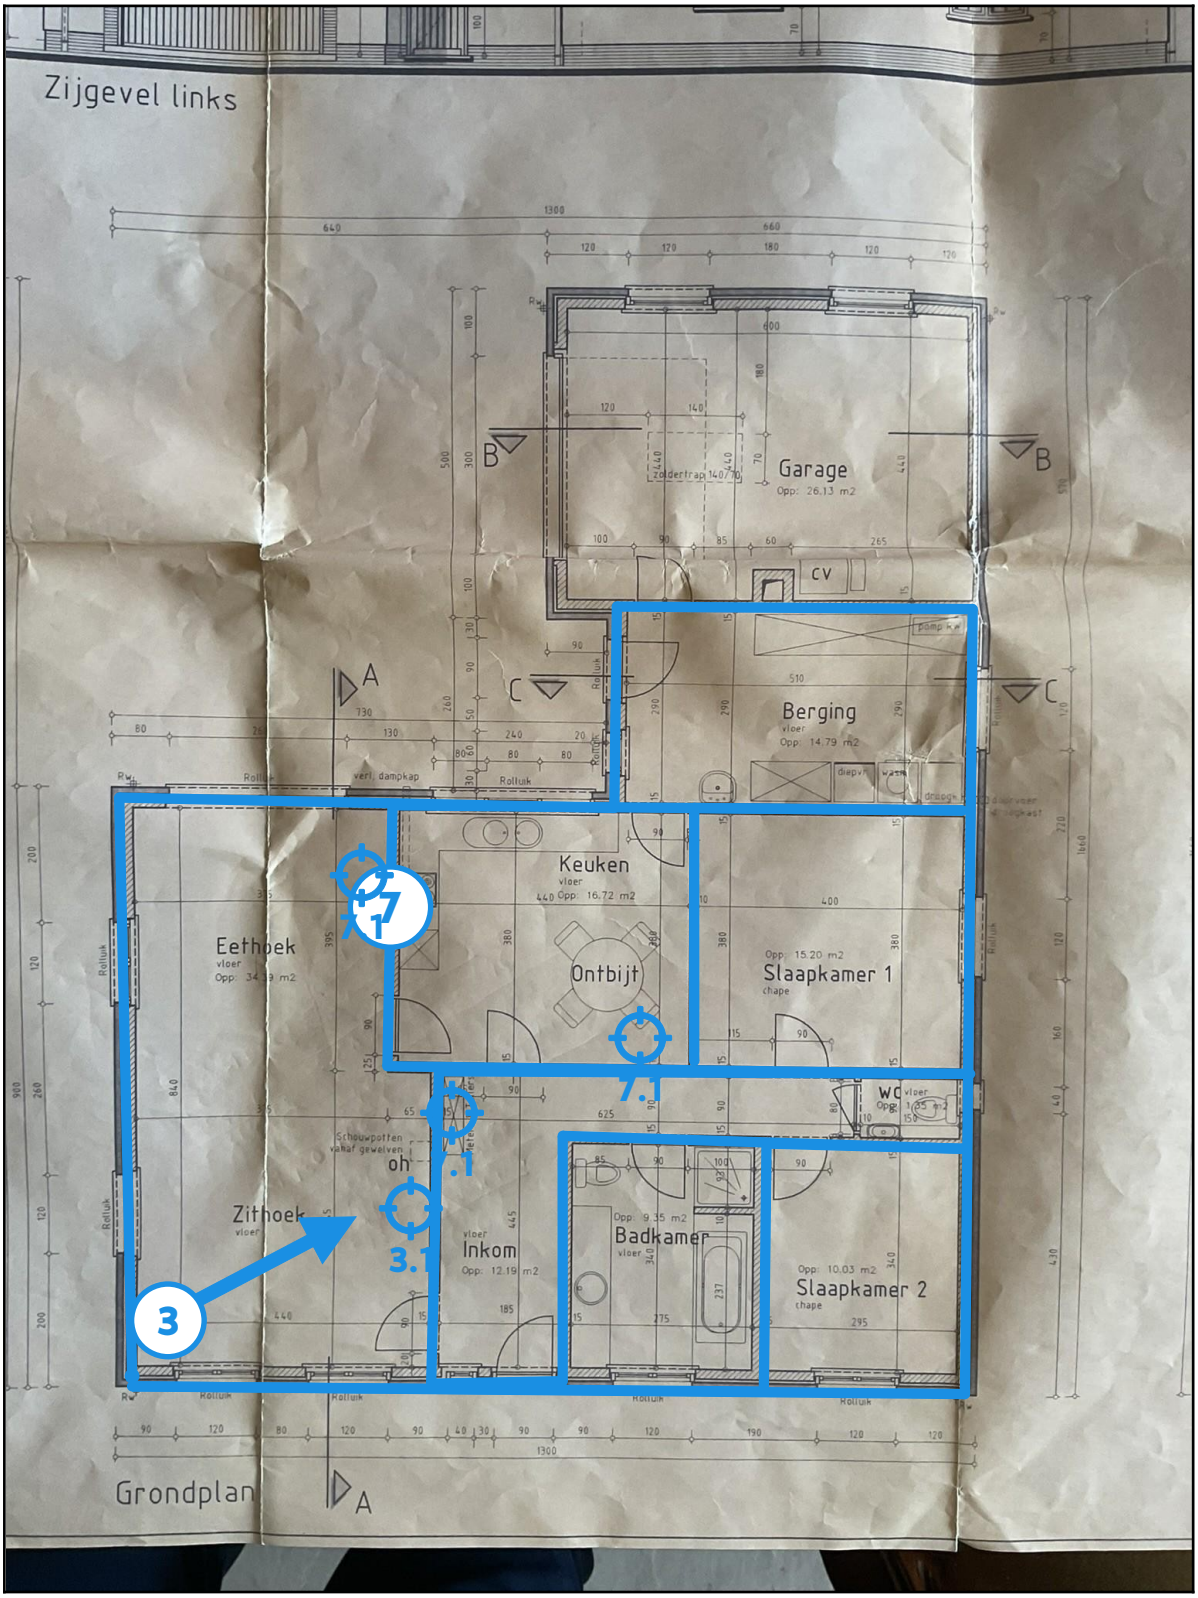
Plan 1.2: Gelijkvloers wanden

3. Kachelkoord	Geen asbest	-
3.1 Code: 6	Puntmonster	-
7. Pleisterwerk wanden droge, natte, circ ruimte	Geen asbest	-
7.1 Code: 1	Mengmonster	-

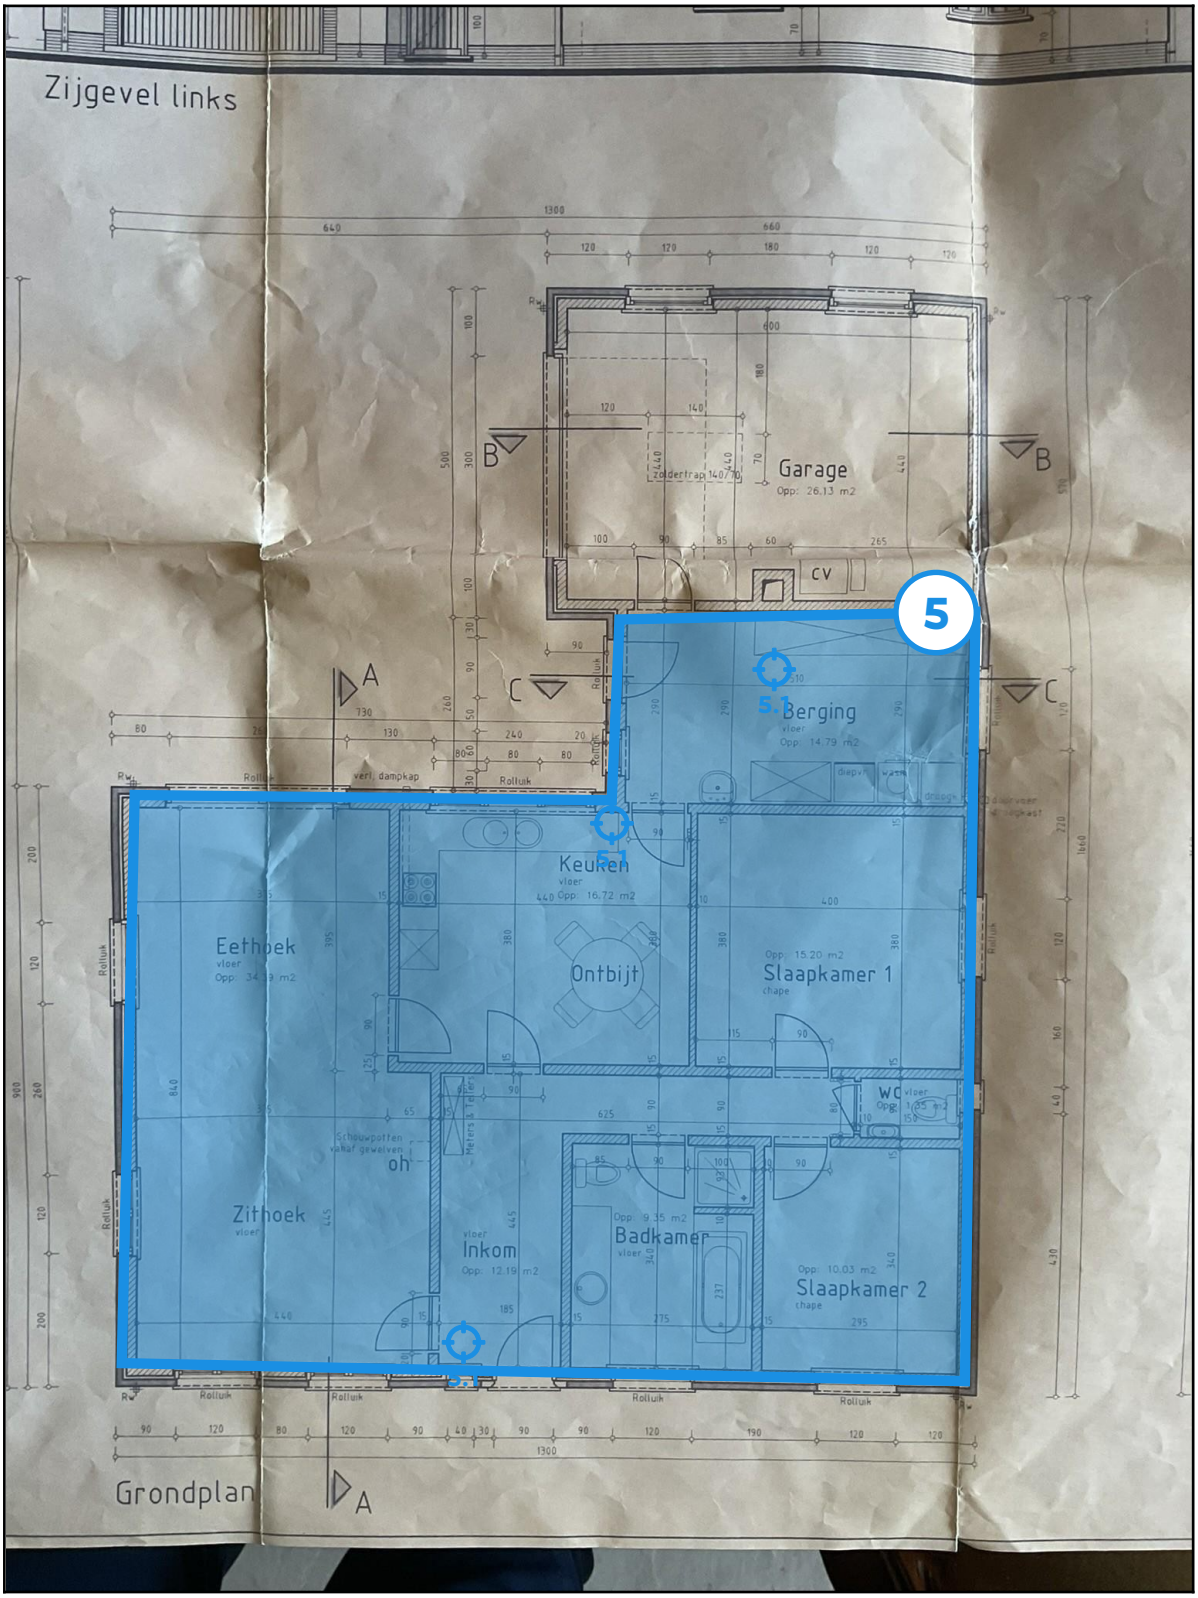
Plan 1.3: Gelijkvloers plafond

5. Pleisterwerk plafonds droge, natte, circ ruimte	Geen asbest	-
5.1 Code: 2	Mengmonster	-

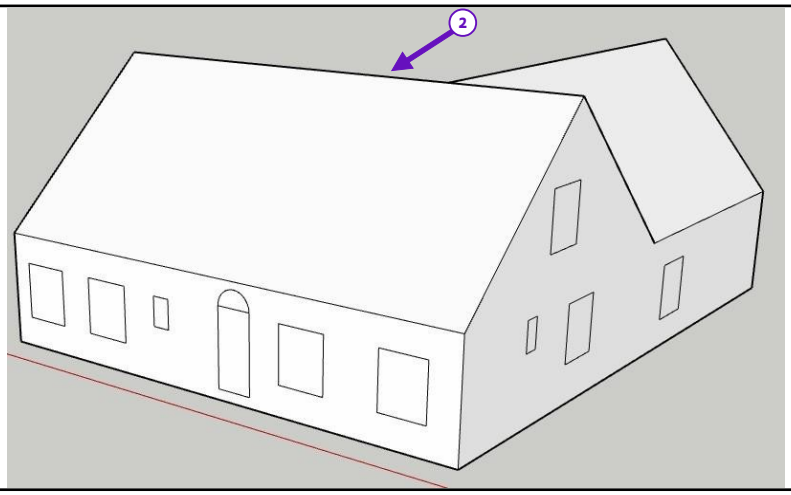
Plan 1.5: 3D Voorgevel

Beschrijving	Type	Actie
2. Schouw	Beperking	-

Tijdelijke beperking

Reden: Het te onderzoeken materiaal situeert zich hoger dan 3,50 m te rekenen vanaf een veilige ondergrond

Uitleg van de asbestdeskundige: De schouw bevat binnenin mogelijk een asbestcement rookgaskanaal. Laat dit onderzoeken bij eventuele werken.

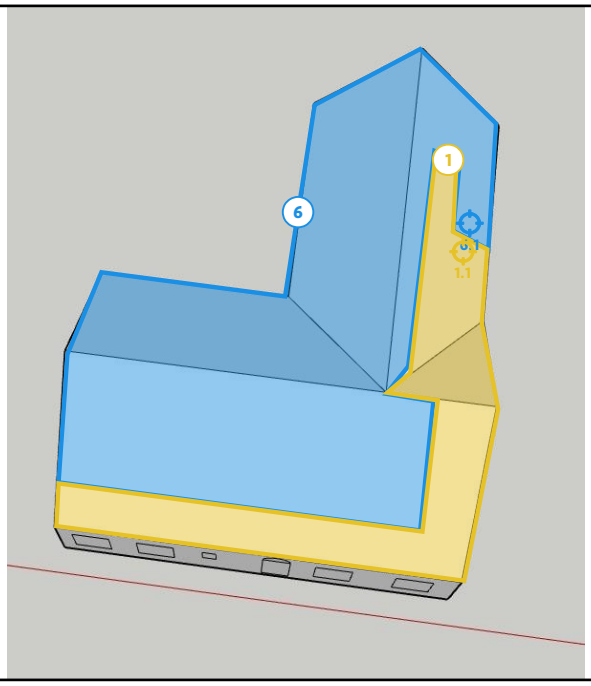
Plan 1.7: Dakplan

Beschrijving	Type	Actie
1. Onderdak type Menuiserite - grijze kleur	Asbestmateriaal	Zorgvuldig beheren
1.1 Code: 5	Puntmonster	-
6. Onderdak type Menuiserite - roze kleur	Geen asbest	-
6.1 Code: 4	Puntmonster	-

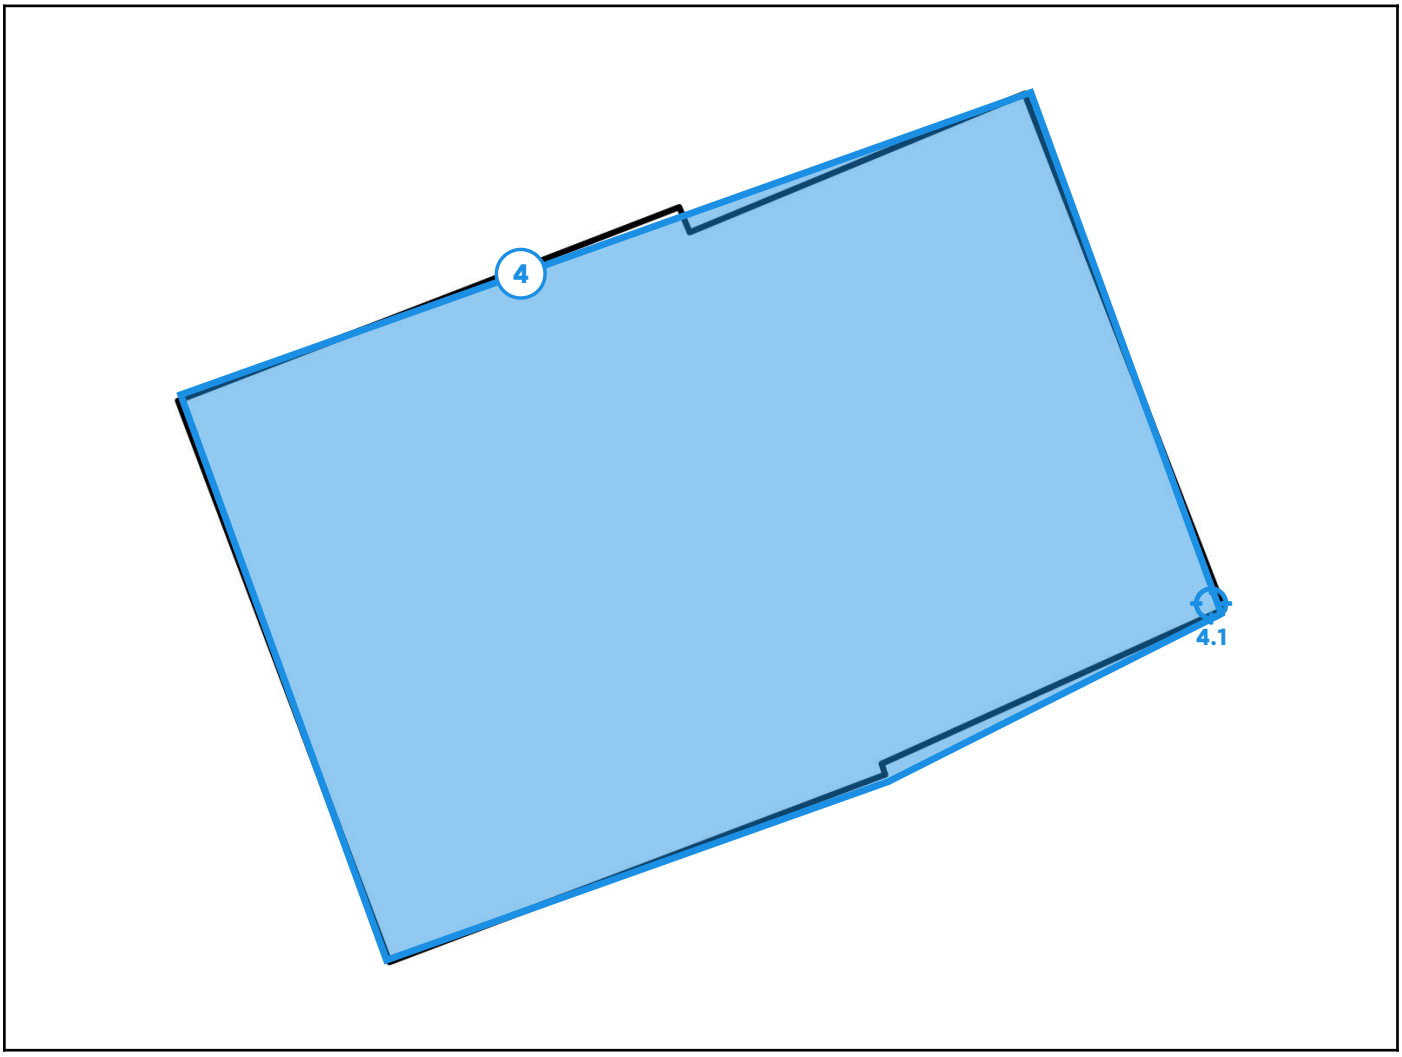
Plan 2.1: Bijgebouw plan

Beschrijving	Type	Actie
4. Dak bestaande uit golfplaten	Geen asbest	-
4.1 Code: 3	Puntmonster	-

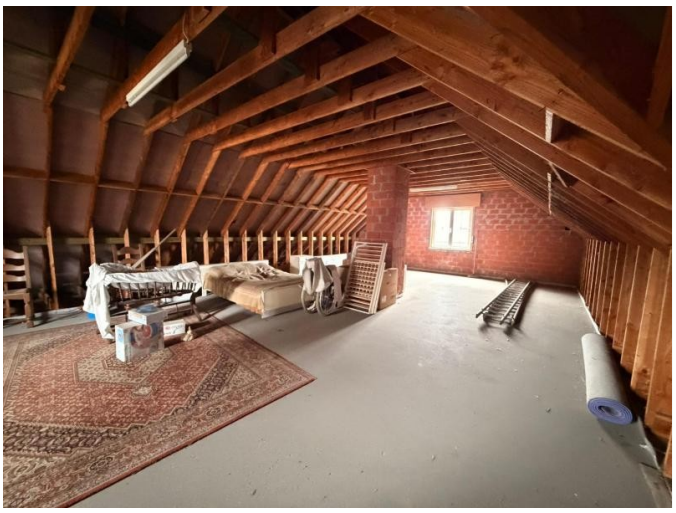
Fiche 1: Onderdak type Menuiserite - grijze kleur

Asbestmateriaal

Het asbestmateriaal valt onder de mijlpaal van 2040.

Eindbeoordeling materiaalrisico	Zeer laag materiaalrisico en/of zeer lage kans op vezelvrijgave

Gebondenheid	Categorie 1: hechtgebonden in oorsprong
Asbestsoort (vezeltype)	Alleen chrysotiel aanwezig
Asbestconcentratie	Laag (< 50%)
Afschermingsgraad van het gehele materiaal	Geheel of deels vrij aan de binnenlucht, maar geen contact met binnenluchtstromen
Toestand van het materiaal	Onbeschadigd, niet verweerd

#	Type	Referentie	Resultaat
1.1	Puntmonster	5	Chrysotiel

Zorgvuldig beheren

- Zorg voor een veilig beheer. Vermijd het beschadigen van het asbestmateriaal. Controleer de toestand jaarlijks op wijzigingen.

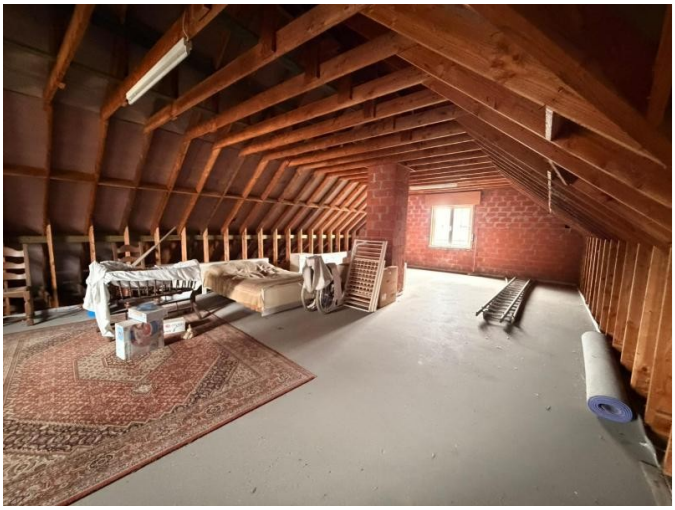
Fiche 6: Onderdak type Menuiserite - roze kleur

Geen asbest

#	Type	Referentie	Resultaat
6.1	Puntmonster	4	Geen asbest

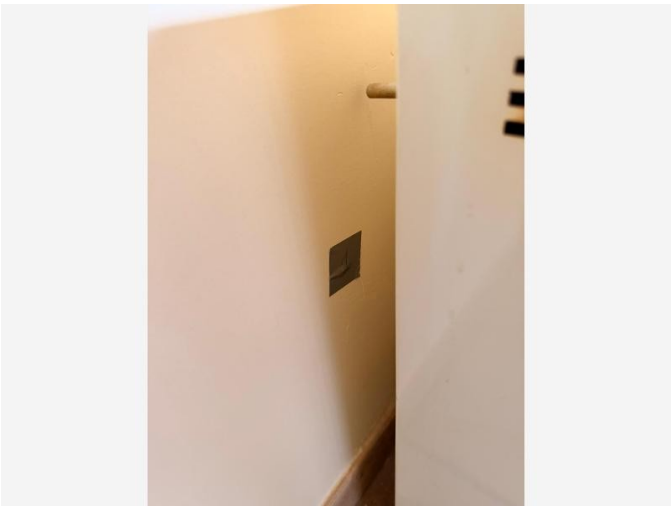
Fiche 7: Pleisterwerk wanden droge, natte, circ ruimte

Geen asbest

#	Type	Referentie	Resultaat
7.1	Mengmonster	1	Geen asbest
