Asbestinventarisattest

Noordervest 91/1, 3270 Scherpenheuvel-Zichem

Attestnummer : **20260730-000078.000**
Uitgegeven op : **30.07.2026**
Geldig tot : **30.07.2036**

Asbestveilig (maar niet asbestvrij)

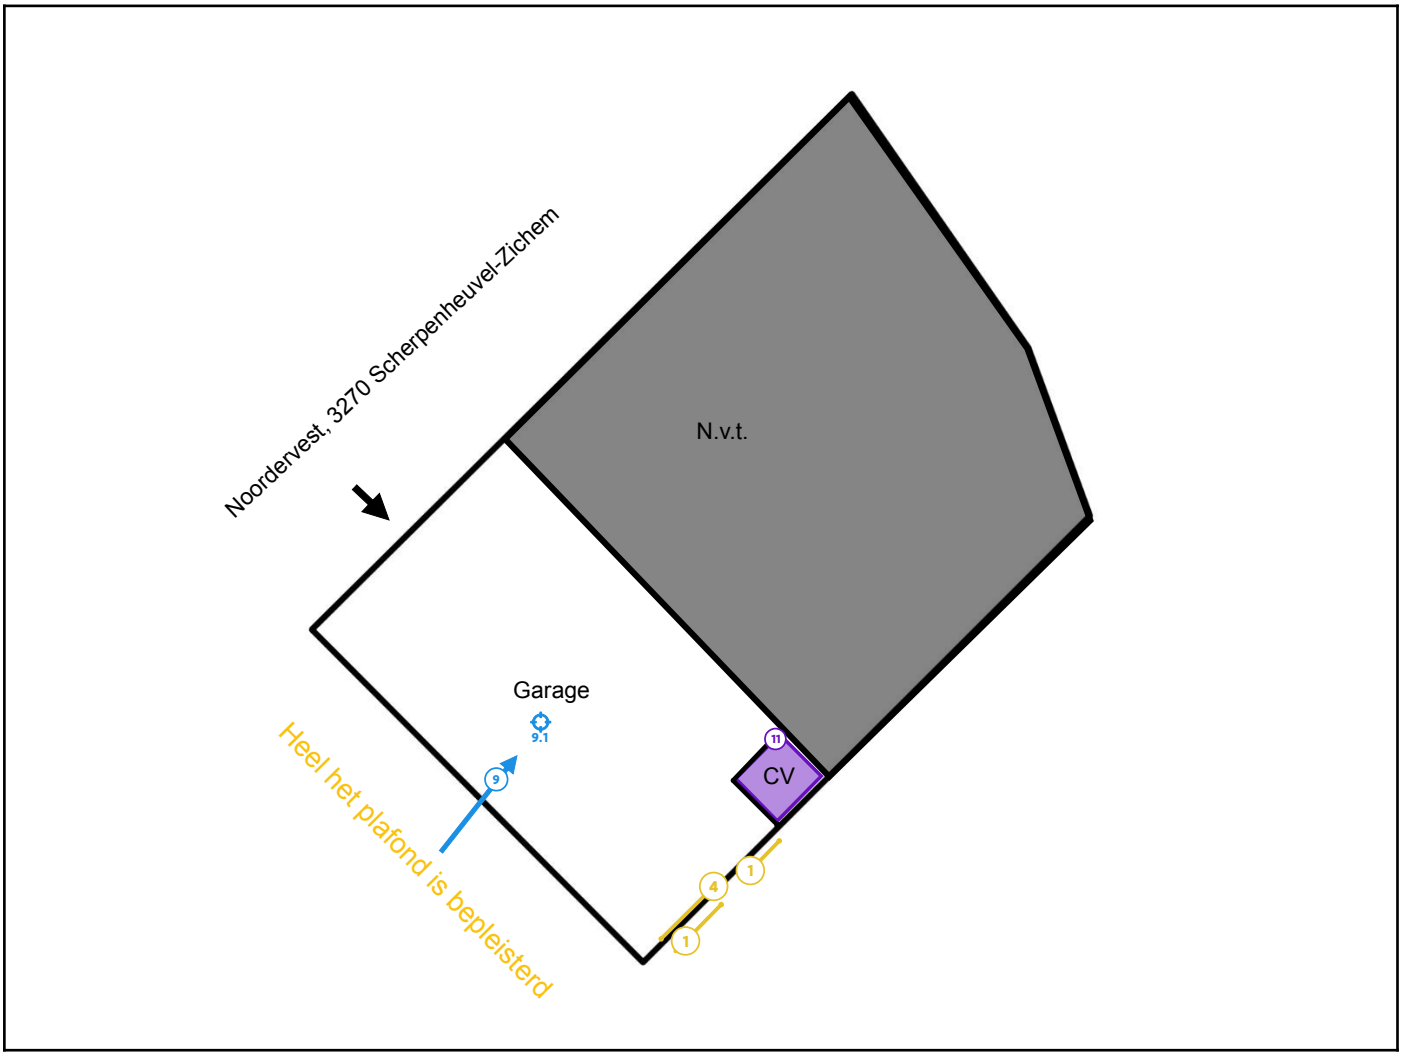
Plan 1.1: +0

Beschrijving	Type	Actie
1. Kit kozijn-muur alu ramen en deuren	Asbestmateriaal	Zorgvuldig beheren
4. Glasal panelen living en garage	Asbestmateriaal	Zorgvuldig beheren
9. Plafondpleister	Geen asbest	-
9.1 Code: 0001	Mengmonster	-
11. CV Ketel Vaillant	Overige ruimte of materiaal	-

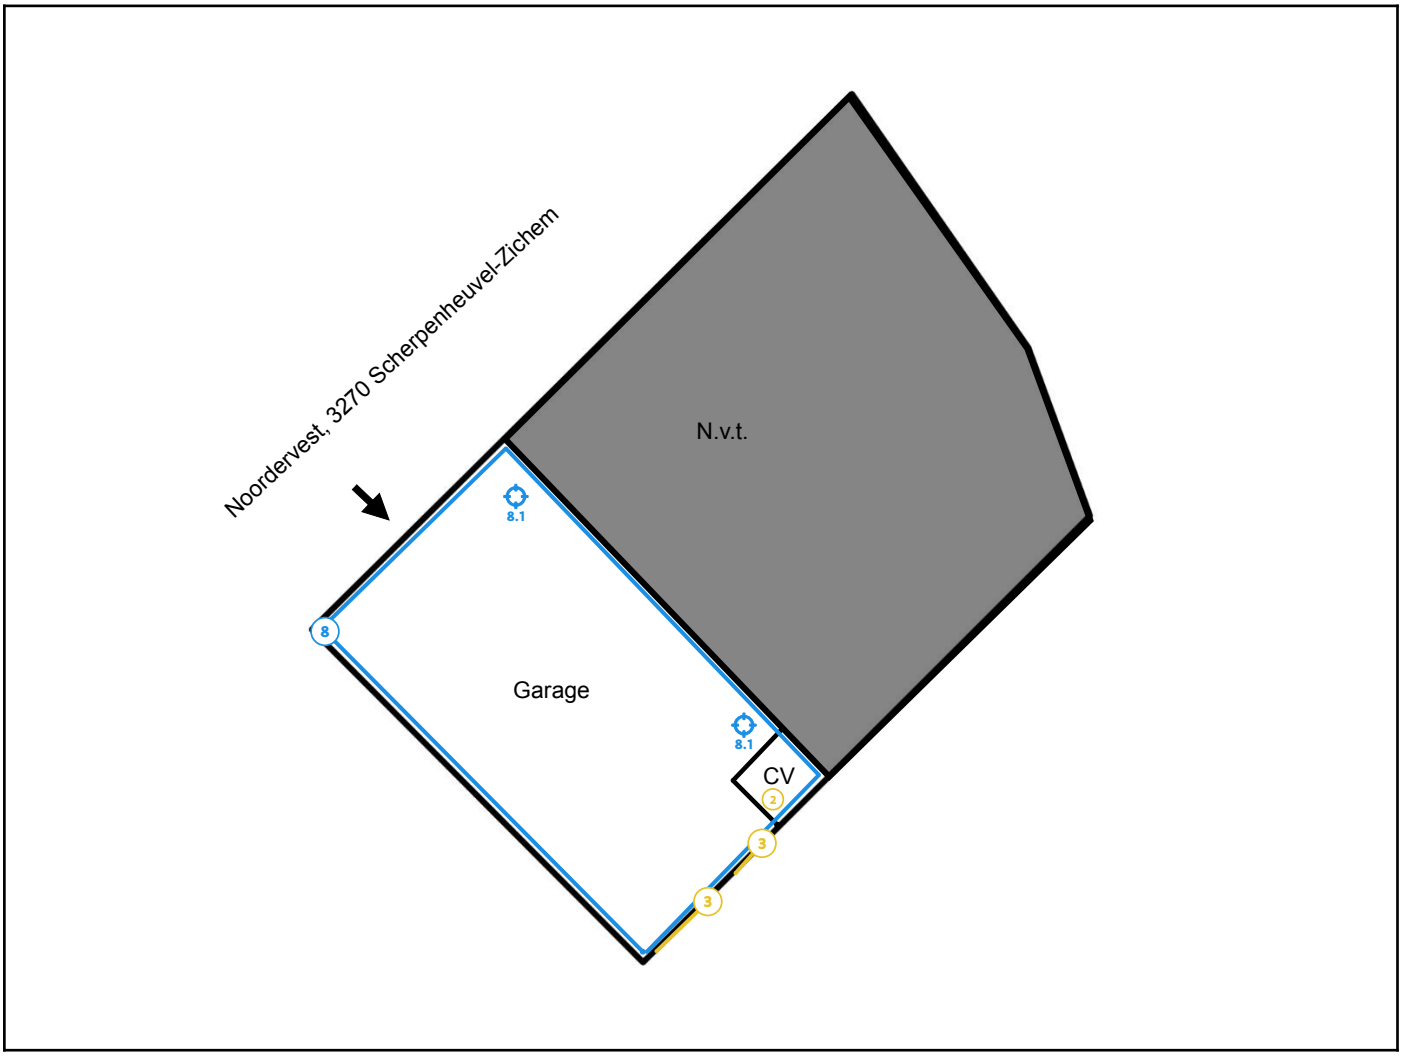
Plan 1.2: +0

Beschrijving	Type	Actie
2. Roetluik met houder (visueel)	Asbestmateriaal	Zorgvuldig beheren
3. Kit kozijn-glas alu ramen en deuren	Asbestmateriaal	Zorgvuldig beheren
8. Cementering wanden garage	Geen asbest	-
8.1 Code: 0003	Mengmonster	-

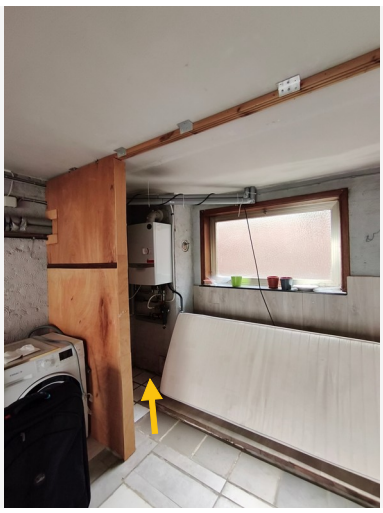
Fiche 2: Roetluik met houder (visueel)

Eindbeoordeling materiaalrisico	Laag materiaalrisico en/of verlaagde kans op vezelvrijgave

Gebondenheid	Categorie 1: hechtgebonden in oorsprong
Asbestsoort (vezeltype)	Crocidoliet aanwezig
Asbestconcentratie	Laag (< 50%)
Afschermingsgraad van het gehele materiaal	Geheel of deels vrij aan binnenluchtstromen
Toestand van het materiaal	Onbeschadigd, niet verweerd

Beschrijving	Roetluik met houder (visueel)
Omgeving	Binnen
Primaire drager	HVAC infrastructuur en uitrusting
Asbestmateriaal	Brandwerende afsluiting (prefab geheel) - Luik
Bindmiddel van asbestmateriaal	Cement
Gebondenheid op basis van bindmiddel	Hecht
Hoeveelheid (gewicht - aantal)	• 1,00 kg - 1 stuk
Totaal gewicht	1,00 kg
Eenvoudig bereikbaar	Ja
Bevestigingswijze	• Verlijmd, ingegoten, versmeerd
Identificatiemethode	De asbestdeskundige beoordeelt het materiaal als asbestverdacht en dus asbesthoudend, en dit zonder monstername. Motivatie: De monstername brengt andere schade aan dan schade die inherent is aan de monstername.
Destructieve handeling voor identificatie	Nee
Opmerking	De vermelde oppervlaktes, diktes, gewichten en volumes betreffen een beredeneerde schatting. Er worden geen rechten verleend aan deze oppervlaktes/diktes/volumes.

- Zorg voor een veilig beheer. Vermijd het beschadigen van het asbestmateriaal. Controleer de toestand jaarlijks op wijzigingen.
- Voer bijkomende staalname(s) uit.

- Eenvoudige handelingen: mag via doe-het-zelf of door werknemer(s) met opleidingsattest eenvoudige handelingen
  Het roetluikje kan voorzichtig uitgeschoven of losgebeiteld worden , extra bevochtigen om stof te voorkomen

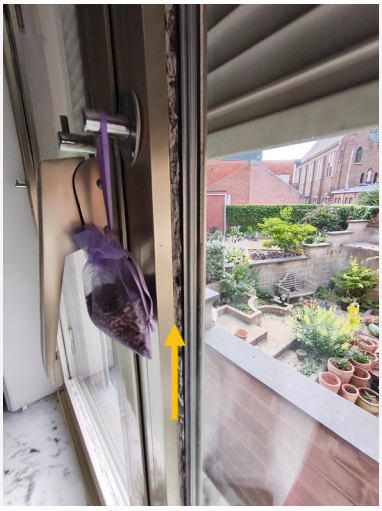
Fiche 3: Kit kozijn-glas alu ramen en deuren

Eindbeoordeling materiaalrisico	Laag materiaalrisico en/of verlaagde kans op vezelvrijgave

Gebondenheid	Categorie 1: hechtgebonden in oorsprong
Asbestsoort (vezeltype)	Alleen chrysotiel aanwezig
Asbestconcentratie	Laag (< 50%)
Afschermingsgraad van het gehele materiaal	Geheel of deels vrij aan de binnenlucht, maar geen contact met binnenluchtstromen
Toestand van het materiaal	Licht beschadigd, licht verweerd. Intacte calciumsilicaatplaat of materiaal met categorie 3-gebondenheid

#	Type	Referentie	Resultaat
3.1	Puntmonster	0005	Chrysotiel

- Zorg voor een veilig beheer. Vermijd het beschadigen van het asbestmateriaal. Controleer de toestand jaarlijks op wijzigingen.

Voor afdichtingsmateriaal tussen glas en schrijnwerk is het aangeraden dat het

raam (kozijn, glas en afdichtingsmateriaal) in zijn geheel verwijderd wordt.

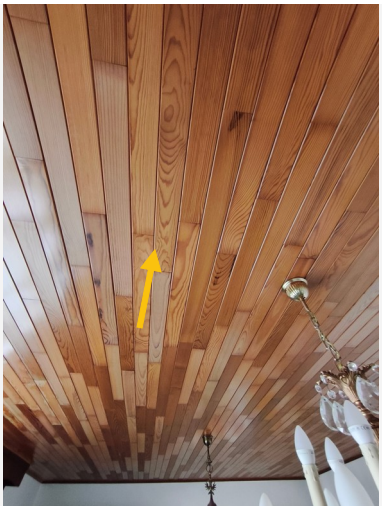
Fiche 5: Ruimte achter valse plafonds

Plafonds zijn afgewerkt met valse plafonds in plaatmateriaal. Het is niet duidelijk of er pleisterwerk of ander verdacht asbestmateriaal aanwezig is achter / op deze valse plafonds, het is aangewezen om bijkomend onderzoek uit te voeren bij werken. Zonder destructieve handeling is het niet mogelijk om na te gaan of er asbesthoudende materialen aanwezig zijn achter de plafond afwerking. Als bij sloop of renovatie blijkt dat er achter deze plafonds nog pleisterwerk of asbest verdachte toepassingen aanwezig zijn, moet dit bemonsterd worden.

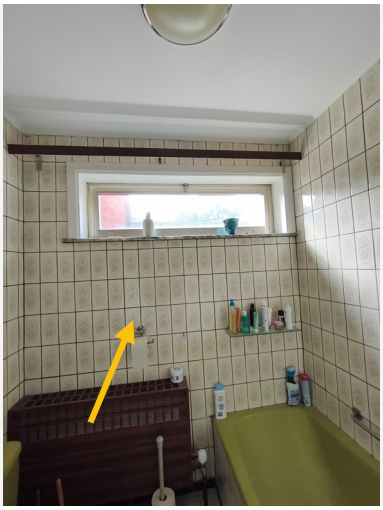
Fiche 6: Tegellijm niet zichtbaar bk en keuken

In het inspectieprotocol is een monstername van tegellijm verplicht om dit te identificeren als niet-asbesthoudend. Er waren geen facturen ter beschikking die bevestigen dat de tegels na 2001 waren geplaatst. Er waren geen bestaande beschadigingen aan de wandtegels om de lijm voldoende te kunnen inspecteren. Om dit af te toetsen is het aangewezen om bij eventuele renovatiewerken aan de tegels verder onderzoek/staalname te laten uitvoeren ter controle.

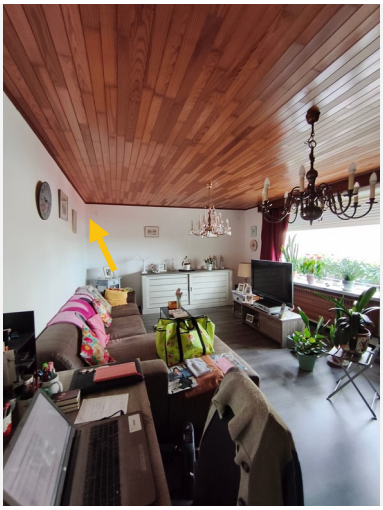
Fiche 7: Muurpleister

Geen asbest

#	Type	Referentie	Resultaat
7.1	Mengmonster	0002	Geen asbest

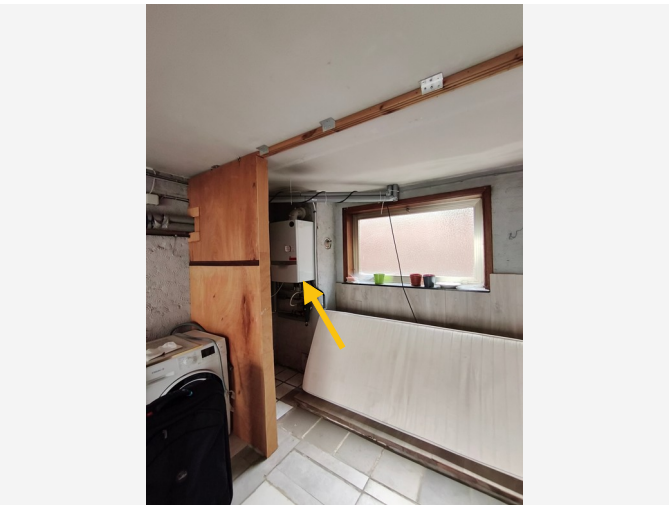
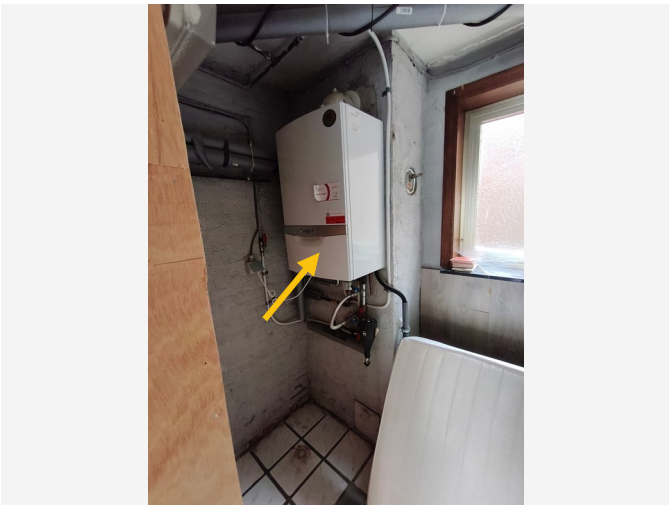
Beschrijving	Notitie	Terug te vinden op plannen
Fiche 11: CV Ketel Vaillant	De CV ketel werd gecontroleerd(bwj 2014) en is niet asbest verdacht geen risico bouwjaar.	Plan 1.1: +0
Fiche 12: Leidingisolatie garage	De thermische isolatie is visueel als niet-asbestverdacht beoordeeld.	-
