Keuringsverslag van een elektrische laagspanning- en zeer lage spanningsinstallatie

NIET CONFORM

Straatnaam	Contributiestraat
Huisnummer	23
Busnummer	
Postcode	9000
Gemeente	GENT
Land	België

Aard onderzoek: Controlebezoek van een huishoudelijke installatie volgens (KB 08/09/2019) - AREI Boek 1- 6.5. en 4.2.4.3.

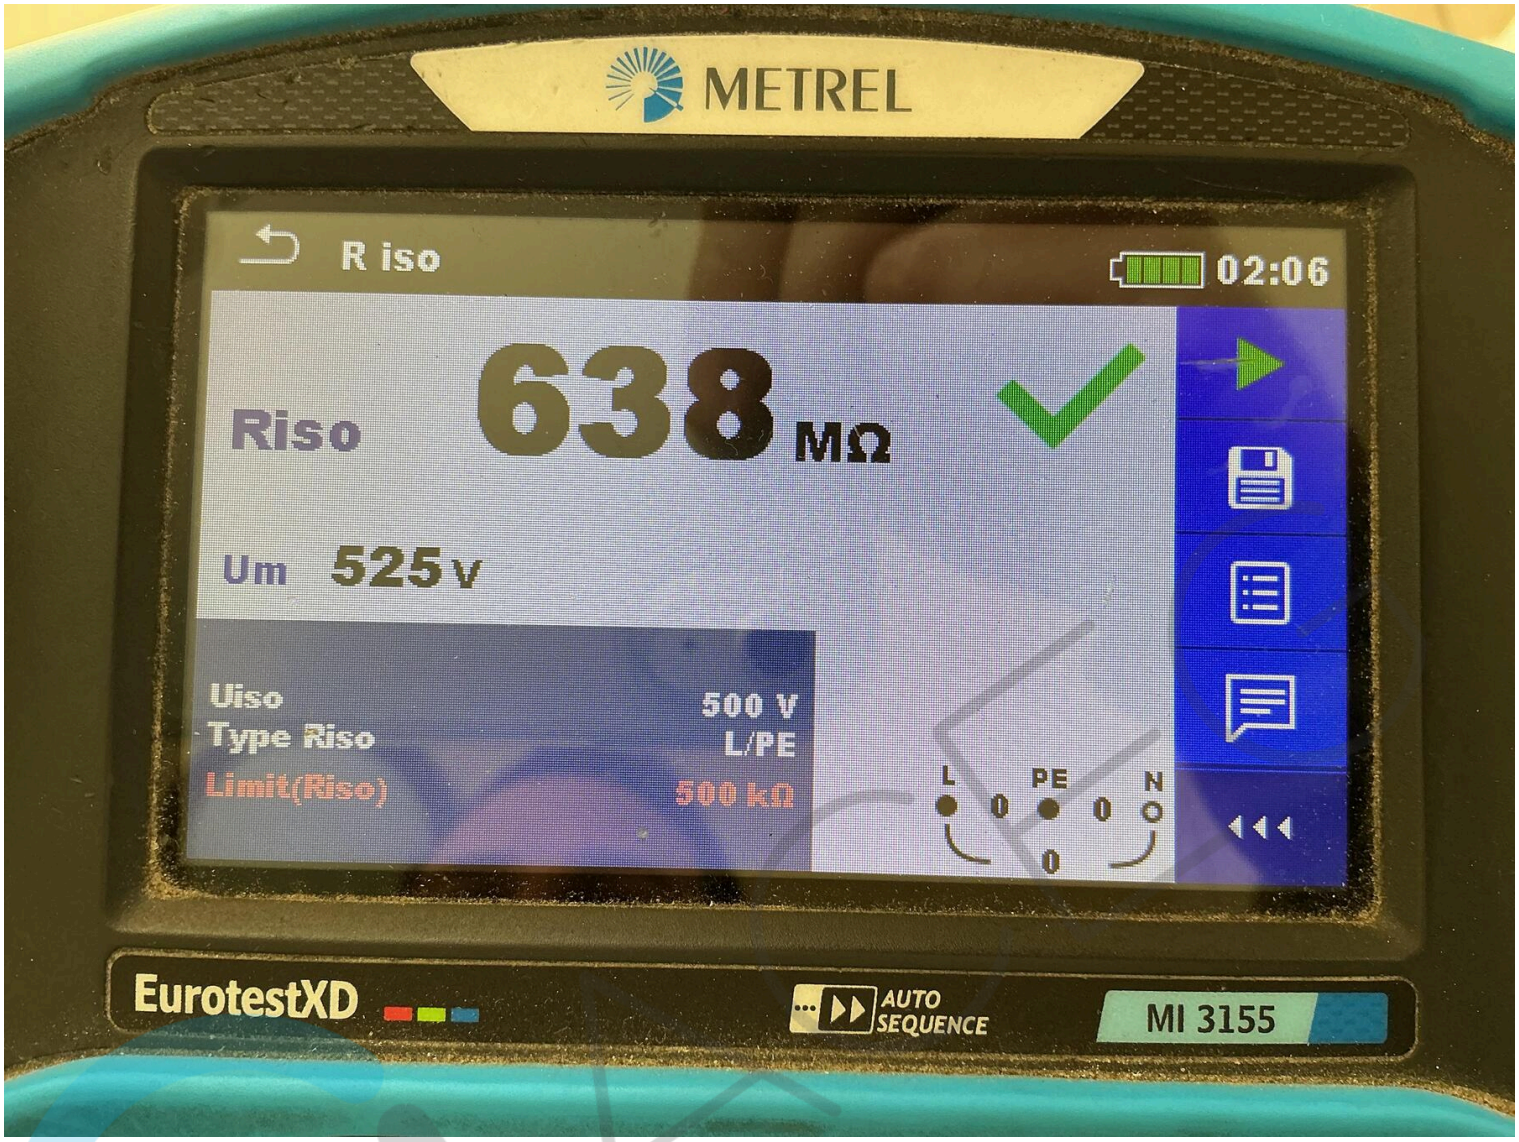
Afbeelding schakel- en verdeelbord:

I5.08 Beschadigd en gebroken materiaal dient vervangen of hersteld te worden. De beschermingsgraad van het verdeelbord tegen rechstreekse aanraking is onvoldoende. (niet tenminste IPXX-B) (Boek 1 Onderafdeling 4.2.2.3.)

I5.14 De nominale spanning dient duidelijk vermeld te worden op een oordeelkundig gekozen plaats. (Boek 1 Onderafdeling 3.1.3.3.)
