Asbestinventarisattest

Contributiestraat 23, 9000 Gent

Attestnummer : **20261112-000209.000**
Uitgegeven op : **12.11.2026**
Geldig tot : **Onbeperkt** (tenzij de toestand wijzigt)

Asbestveilig (maar mogelijk niet asbestvrij)

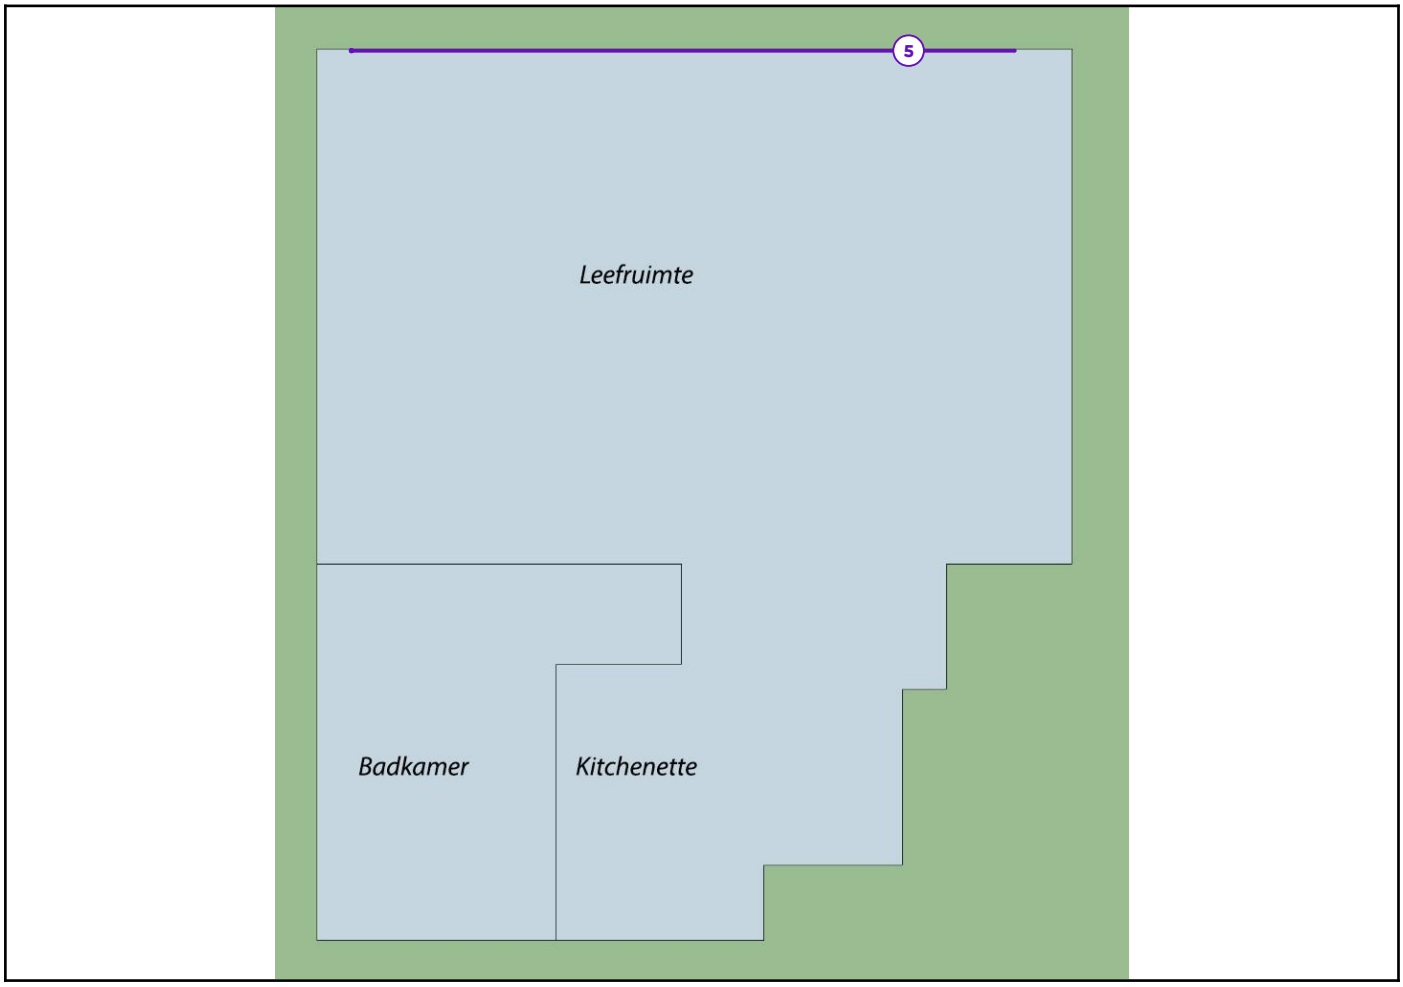
Plan 1.1: Raamafdichtingen

Beschrijving	Type	Actie
5. - Afdichtingsmateriaal (mastiek, kit,) aan schrijnwerk (niet verdacht	Overige ruimte of materiaal	-

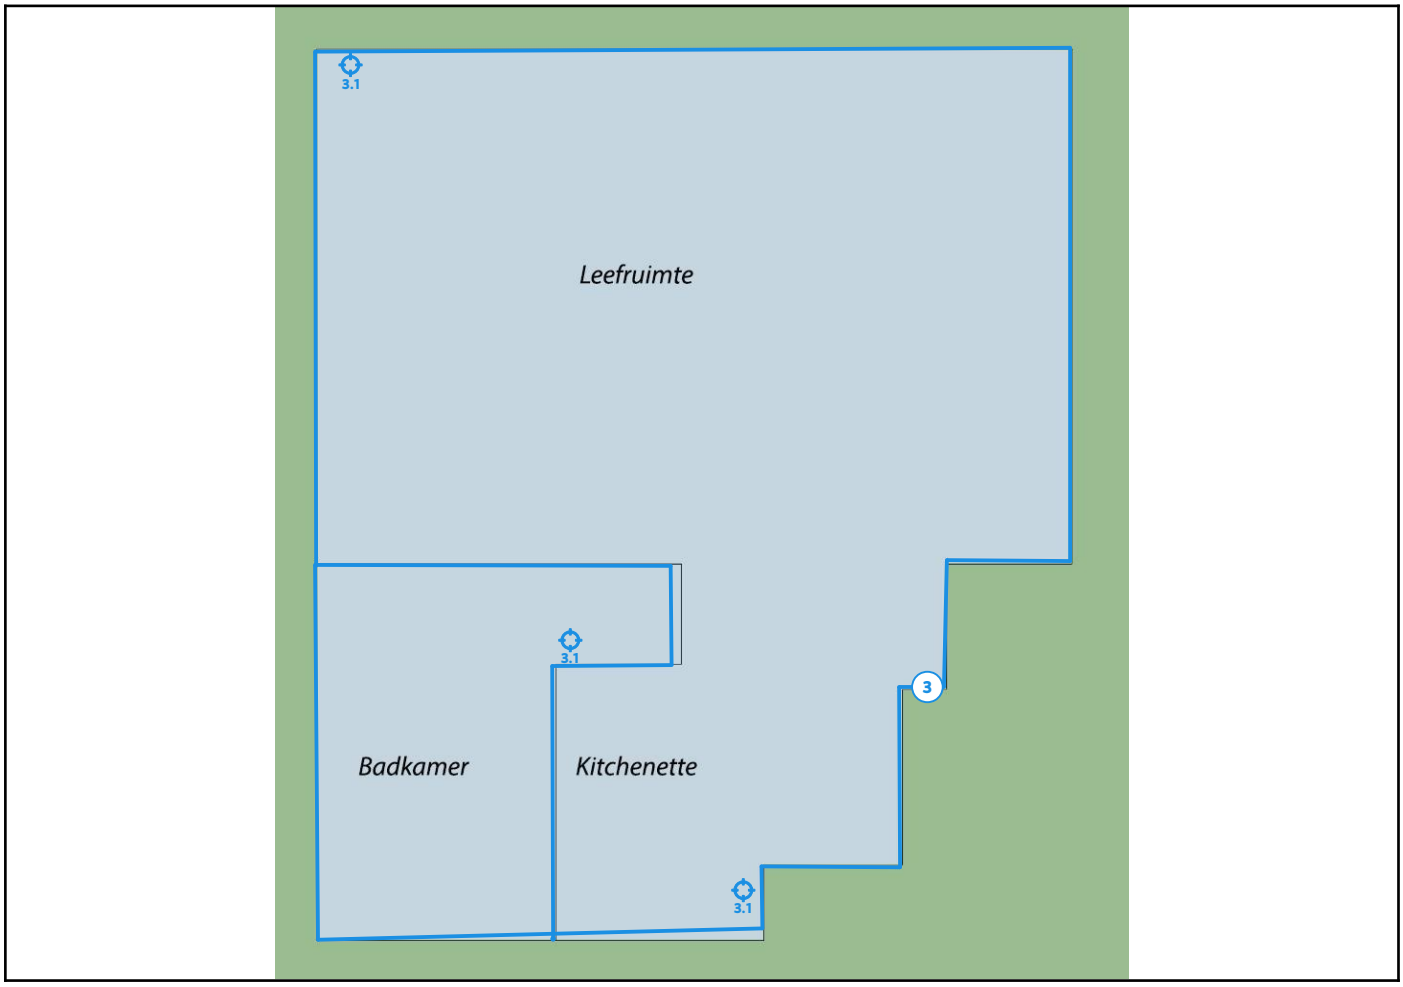
Plan 1.2: Muurpleister

Beschrijving	Type	Actie
3. - Muurpleister	Geen asbest	-
3.1 Code: MM01	Mengmonster	-

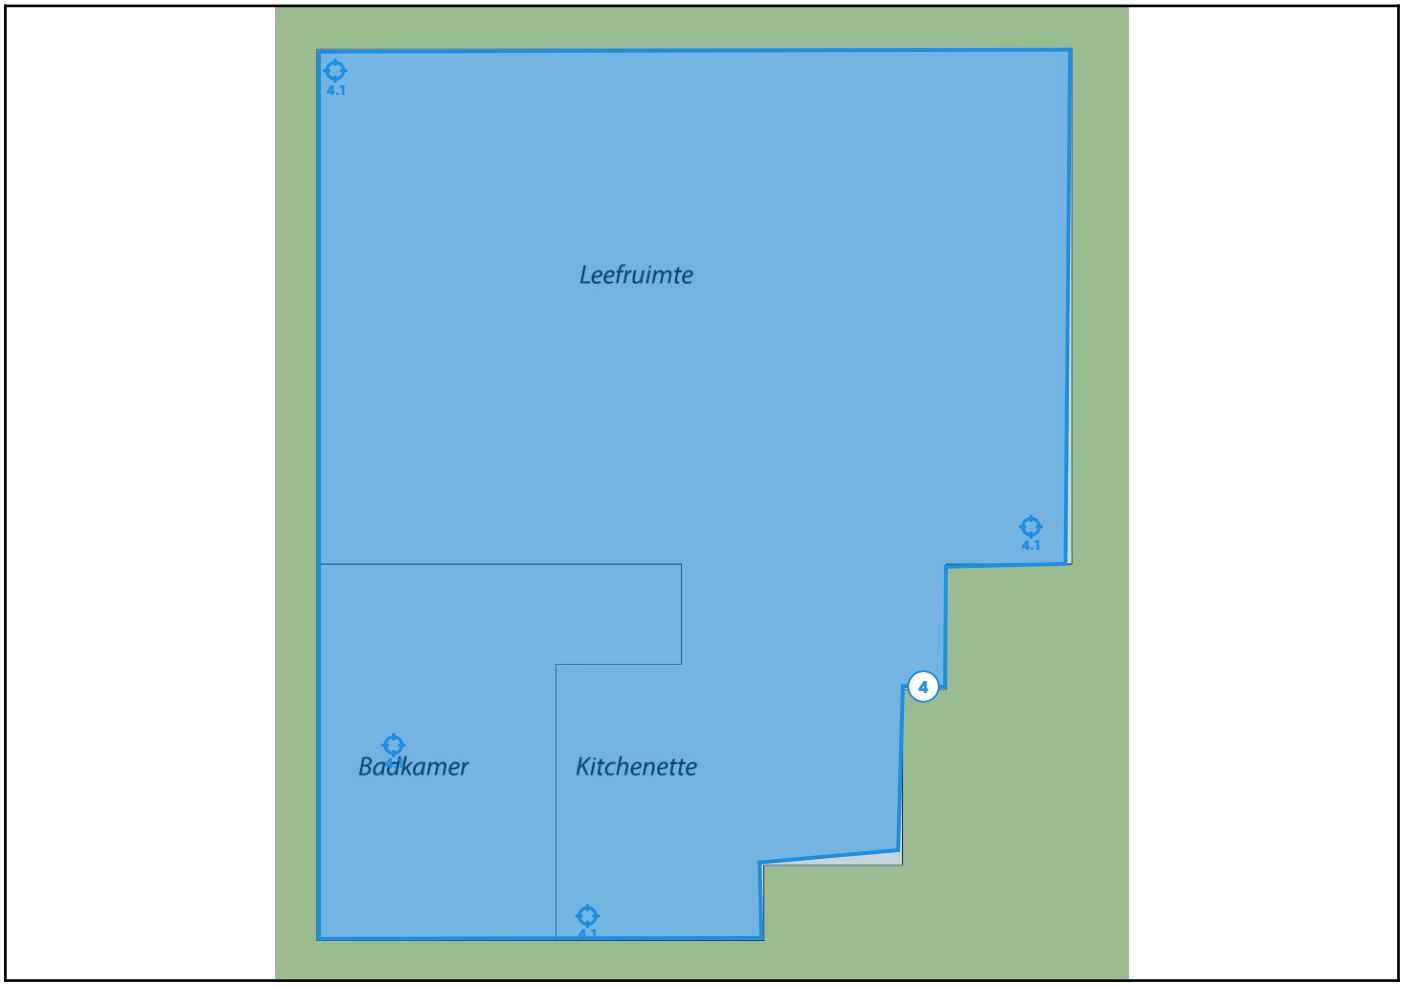
Plan 1.3: Plafondpleister

Beschrijving	Type	Actie
4. - Pleisterwerk plafonds	Geen asbest	-
4.1 Code: MM02	Mengmonster	-

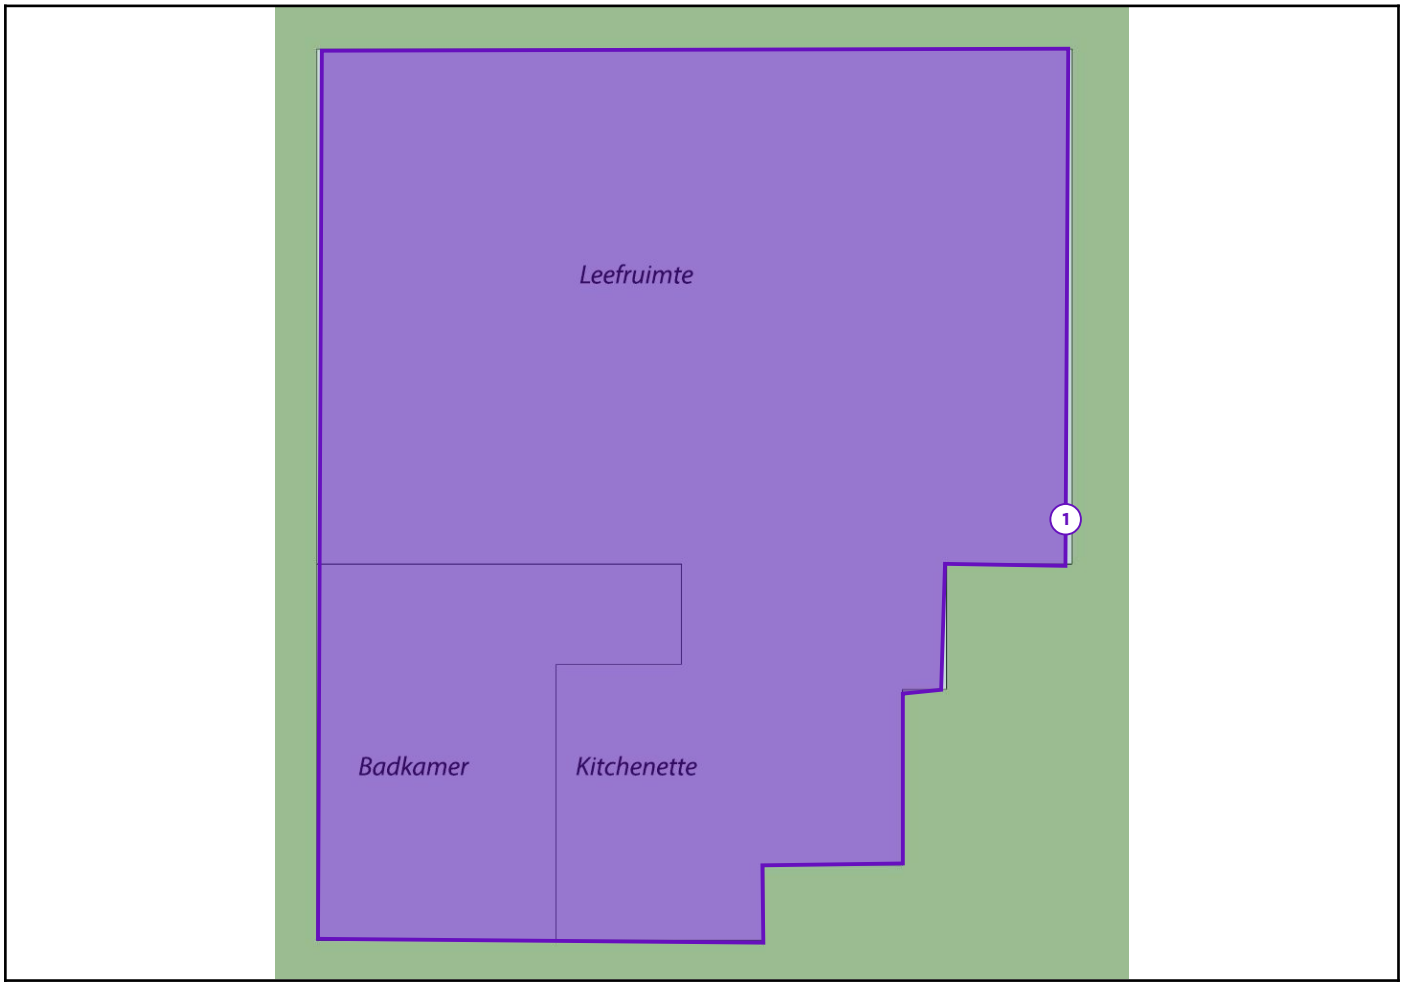
Plan 1.4: Niet-verdachte vloeren

Beschrijving	Type	Actie
1. - Vloeren	Advies	-

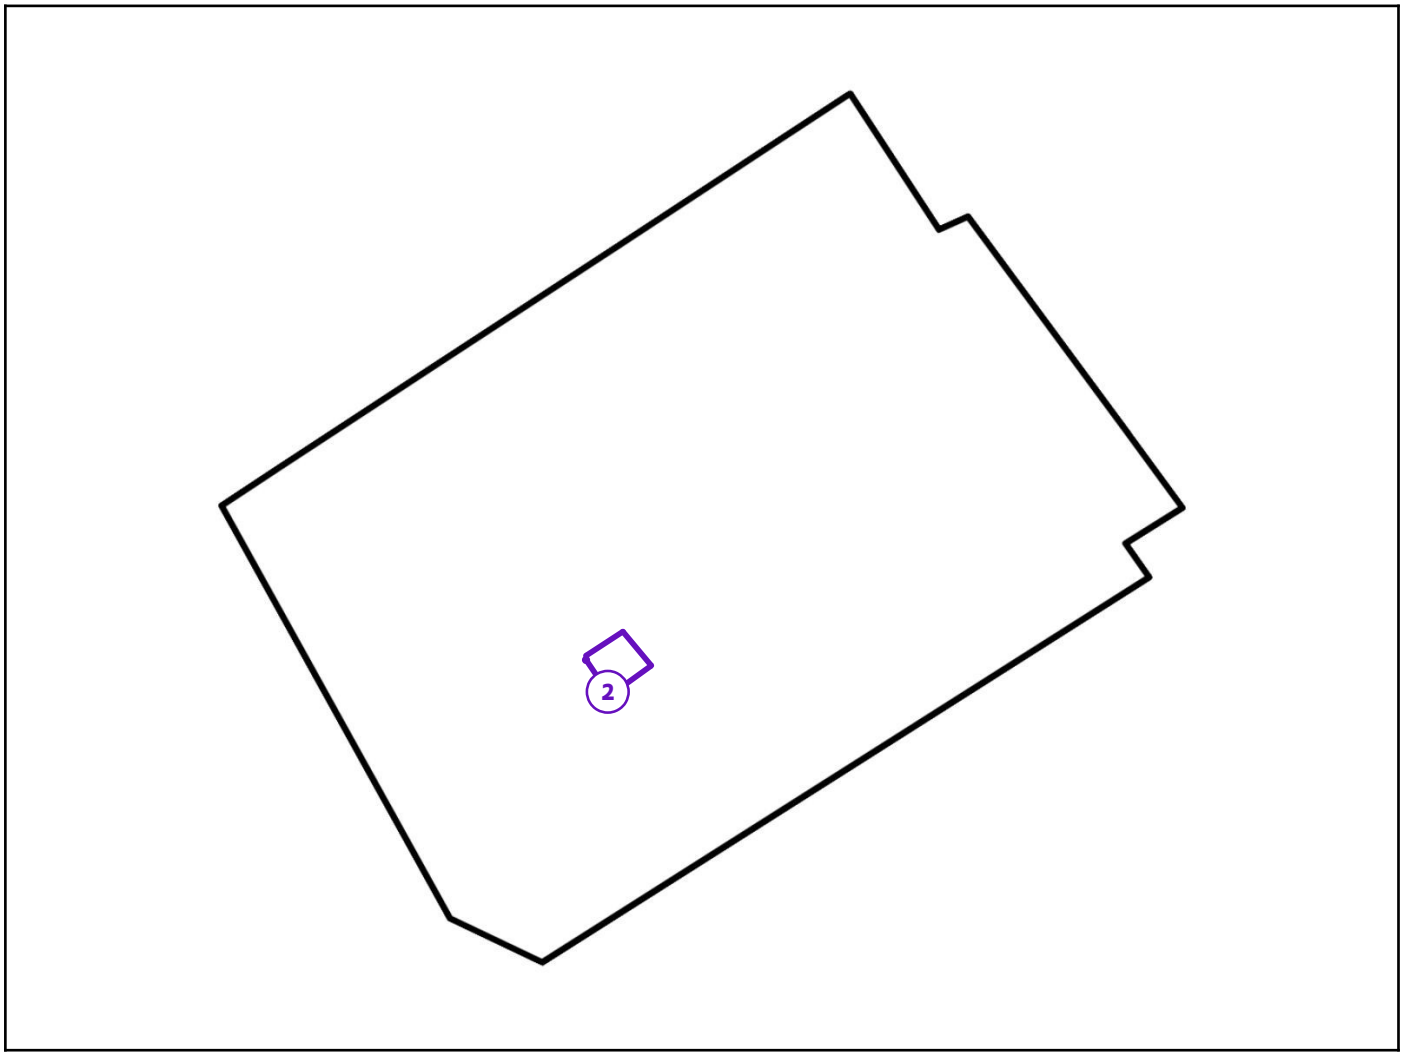
Plan 1.6: Kelder

Beschrijving	Type	Actie
2. - Kelder (constructie)	Advies	-

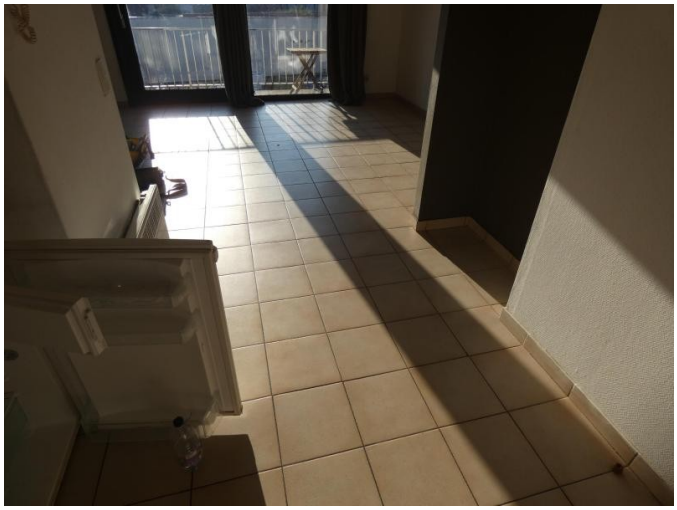
Fiche 1: - Vloeren

Alle vloeren zijn betegeld en dus niet asbest-verdacht.

Basis voor advies	De asbestdeskundige beoordeelt het materiaal als niet-asbestverdacht.

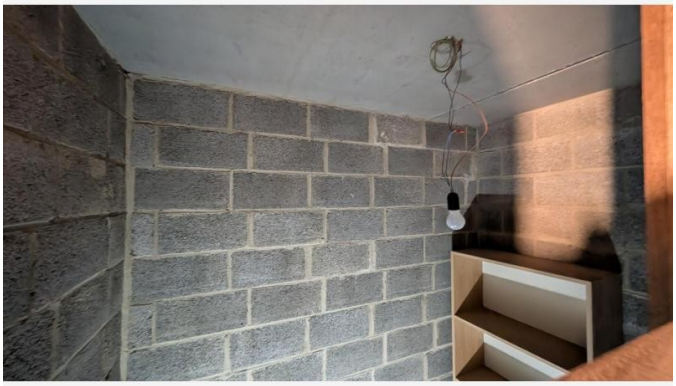
Fiche 2: - Kelder (constructie)

Er is een kleine berging in de kelder aanwezig. De constructie van de kelder bevat geen asbest-verdachte materialen:

- de vloer is uit beton

- de wanden zijn uit betonnen snelbouwsteen

- de plafonds zijn uit beton

Basis voor advies	De asbestdeskundige beoordeelt het materiaal als niet-asbestverdacht.

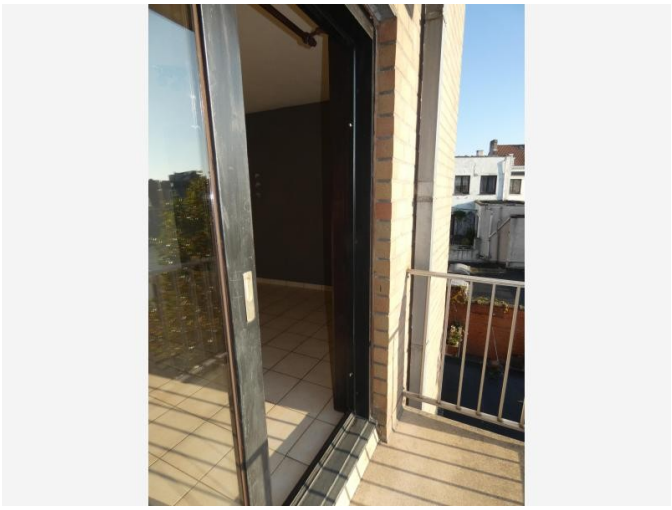
Beschrijving	Notitie	Terug te vinden op plannen
Fiche 5: - Afdichtingsmateriaal (mastiek, kit,) aan schrijnwerk (niet verdacht	De afdichtingsmaterialen aan het schrijnwerk zijn van een soepele, zachte soort (siliconen, butyleenrubber, ...) en zijn niet asbest-verdacht.	Plan 1.1: Raamafdichtingen
