Asbestinventarisattest

Coupure 840, 9000 Gent
Gemeenschappelijke delen

Attestnummer : **20260712-000049.001**
Uitgegeven op : **12.07.2026**
Geldig tot : **Onbeperkt** (tenzij de toestand wijzigt)

Asbestveilig (maar mogelijk niet asbestvrij)

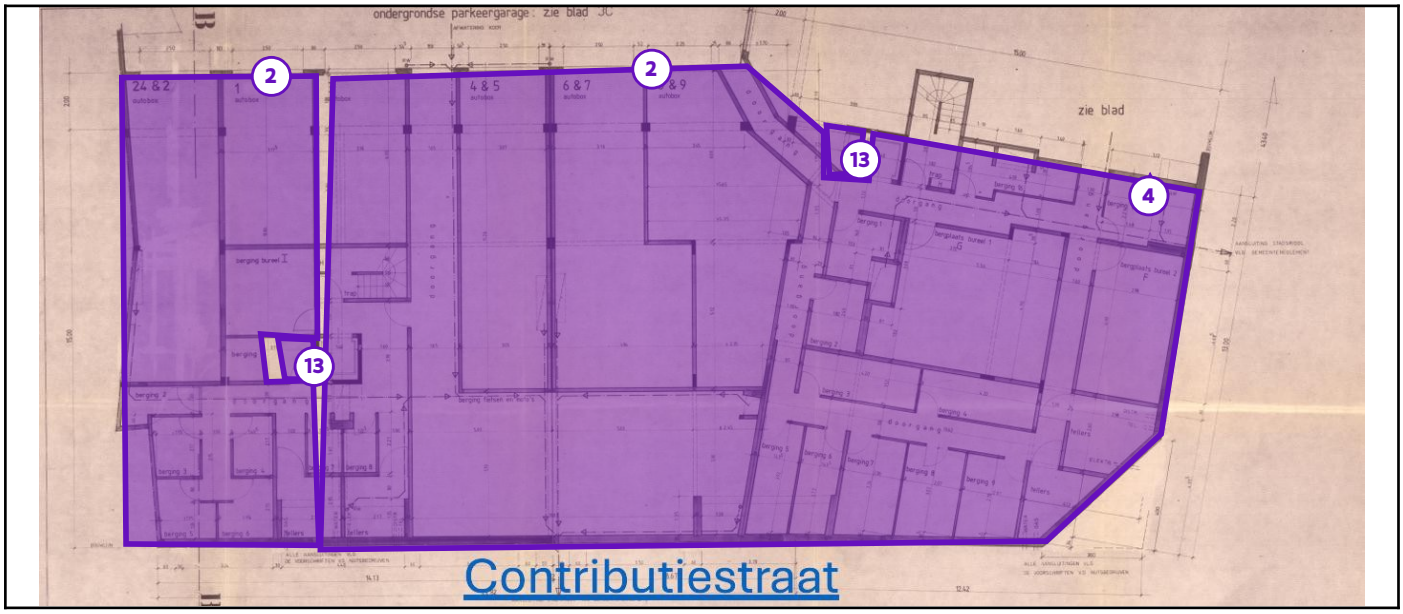
Plan 1.1: Kelder FGHI

Beschrijving	Type	Actie
2. garage en kelder	Advies	-
4. Electriciteits cabine	Advies	-
13. Machinekamer	Overige ruimte of materiaal	-

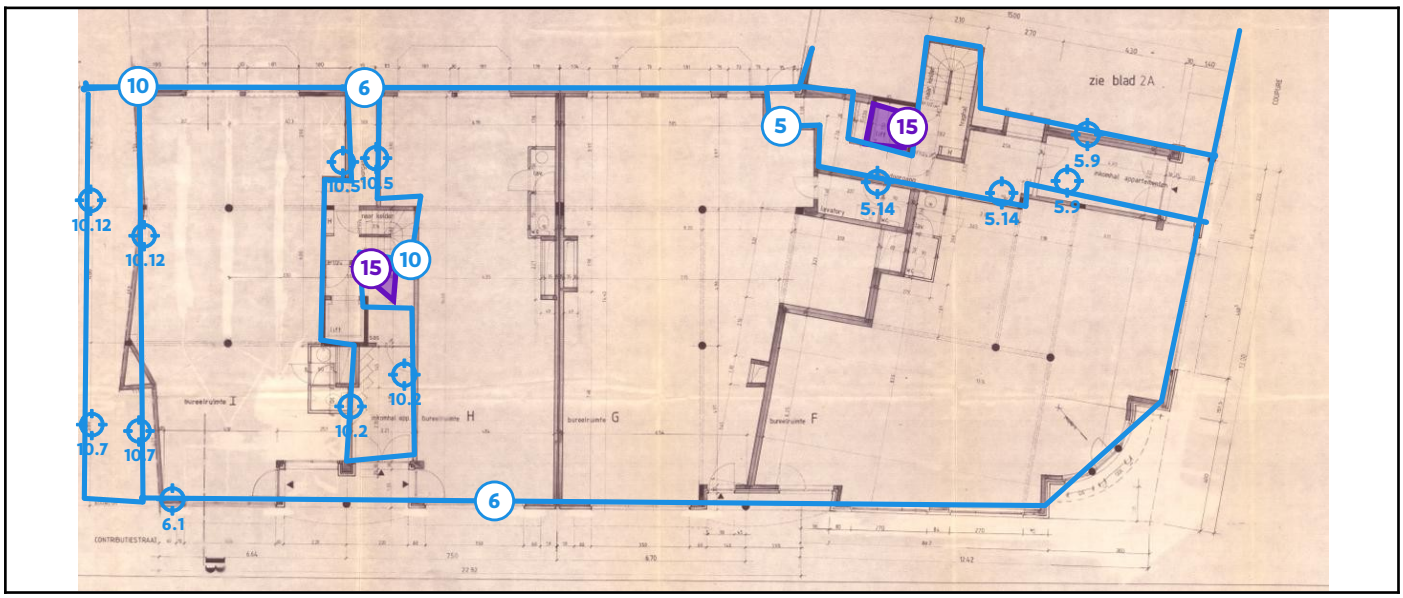
Plan 1.2: Gelijksvloers FGHI

Beschrijving	Type	Actie
5. Pleisterwerk 890--914	Geen asbest	-
5.9 Code: 914 1/2 Muren inkom	Mengmonster	-
5.14 Code: 914 18/19 Gelijksvloers	Mengmonster	-
6. Afdichting gevelpanelen	Geen asbest	-
6.1 Code: 9 1 Gevel	Puntmonster	-
10. Pleisterwerk 9-39	Geen asbest	-
10.2 Code: 39 1/2 Inkom Muren	Mengmonster	-
10.5 Code: 39 16/17 Gelijksvloers	Mengmonster	-
10.7 Code: 39 6/7 Inkom Muren	Mengmonster	-
10.12 Code: 9 16/17 Gelijksvloers	Mengmonster	-
15. Liftcabine	Overige ruimte of materiaal	-

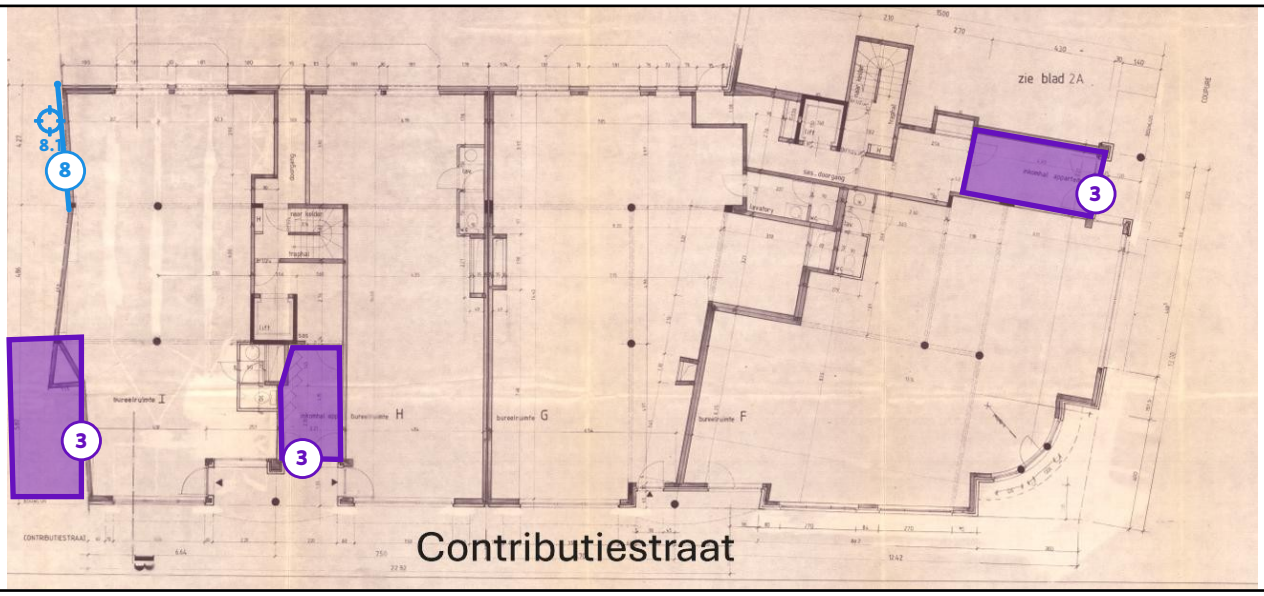
Plan 1.3: Gelijksvloers FGHI

Beschrijving	Type	Actie
3. Plafonds bestaande uit voorzetpanelen	Advies	-
8. Gevel met leien	Geen asbest	-
8.1 Code: 9 20 zijgevel beneden	Puntmonster	-

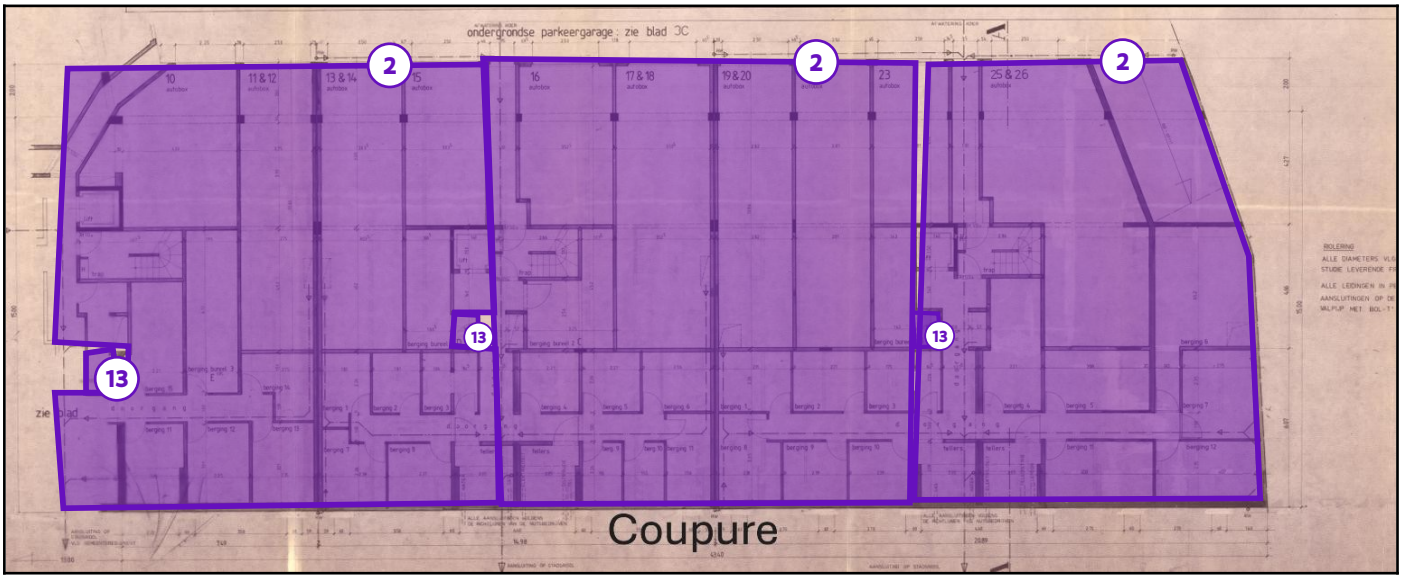
Plan 2.1: Kelder BCDE

Beschrijving	Type	Actie
2. garage en kelder	Advies	-
13. Machinekamer	Overige ruimte of materiaal	-

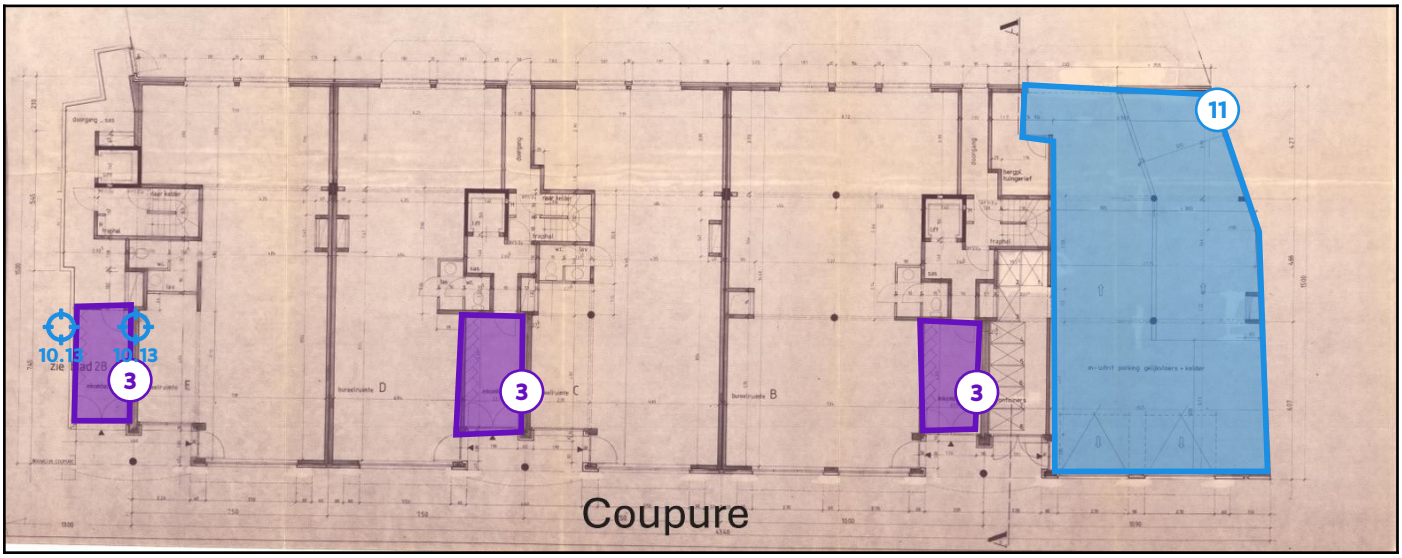
Plan 2.3: Gelijksvloers BCDE

Beschrijving	Type	Actie
3. Plafonds bestaande uit voorzetpanelen	Advies	-
10. Pleisterwerk 9-39	Geen asbest	-
10.13 Code: 9 2/3 Inkom Muren	Mengmonster	-
11. Asfalt	Geen asbest	-

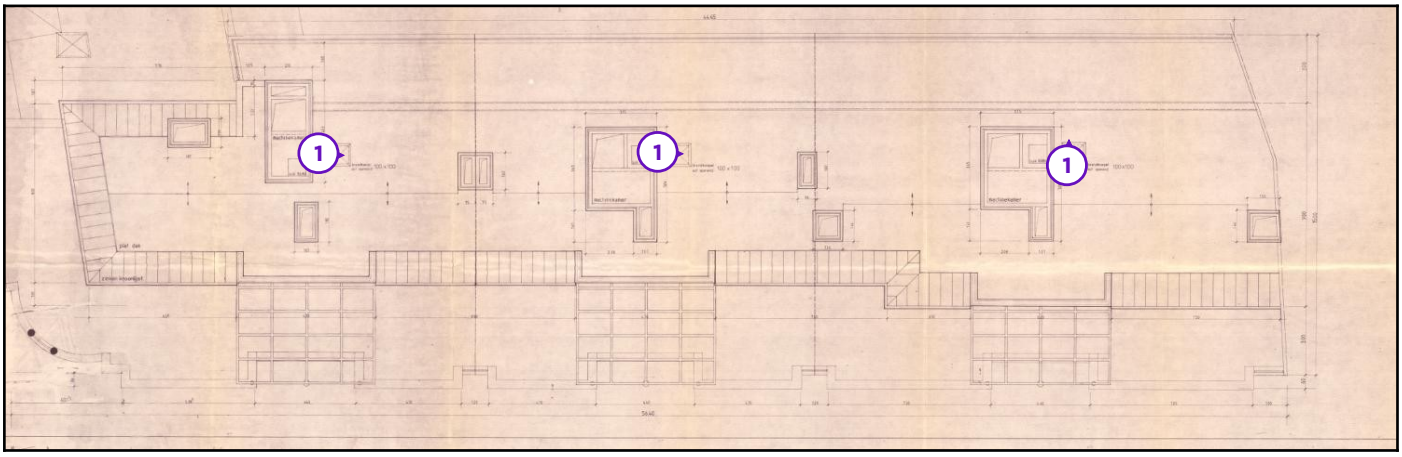
Plan 2.9: Dak

Beschrijving	Type	Actie
1. Rookgaskanaal	Beperking	-

Tijdelijke beperking

Reden: Er is geen volledige risicobeoordeling mogelijk

Uitleg van de asbestdeskundige: De koker kan enkel destructief onderzocht worden.

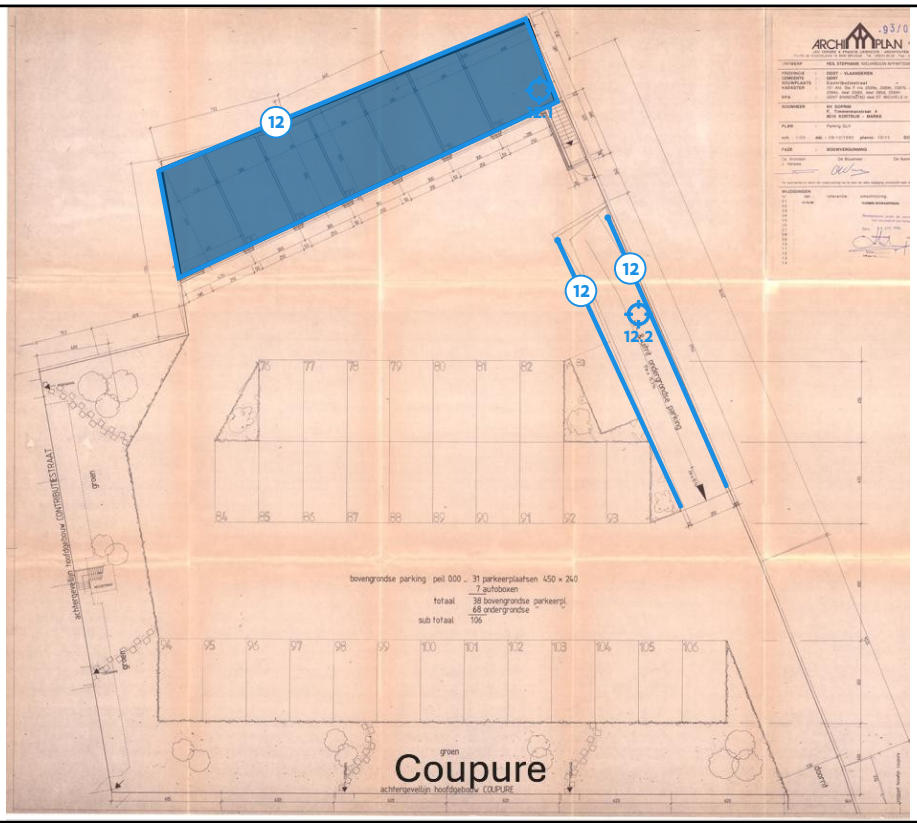
Plan 3.1: Garages

Beschrijving	Type	Actie
12. Roofing	Geen asbest	-
12.1 Code: 19	Puntmonster	-
12.2 Code: 23	Puntmonster	-

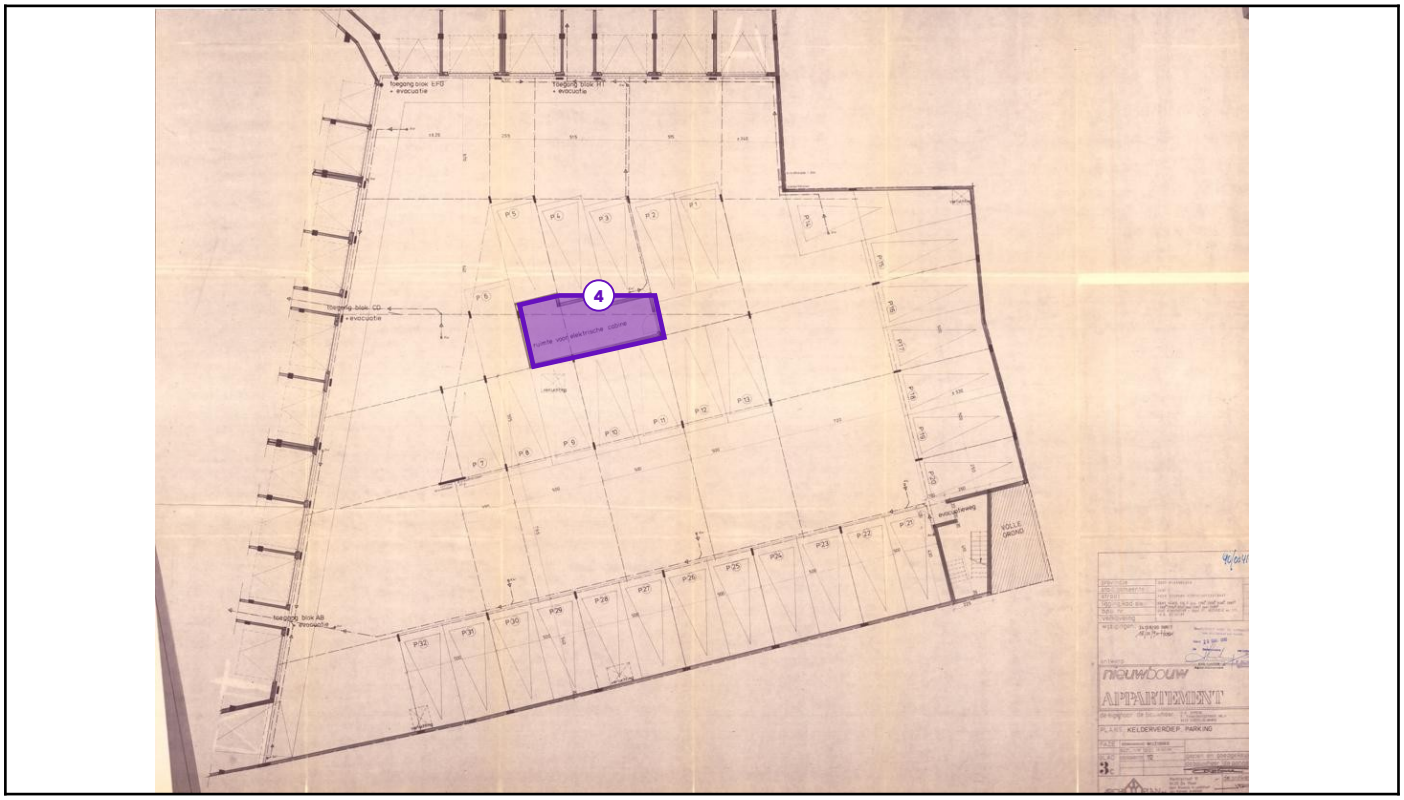
Plan 3.2: Garage -1

Beschrijving	Type	Actie
4. Electriciteits cabine	Advies	-

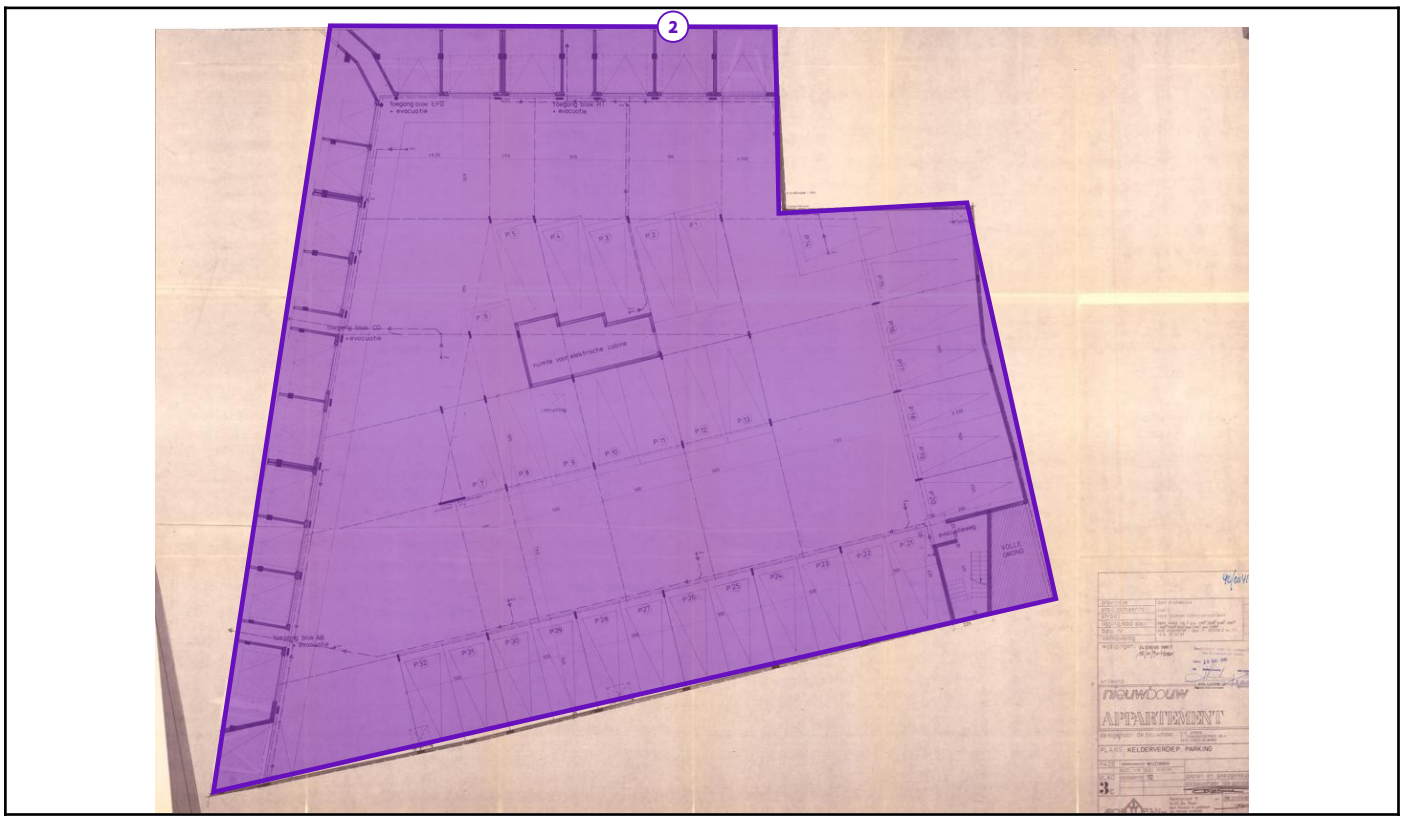
Plan 3.3: Garage -1

Beschrijving	Type	Actie
2. garage en kelder	Advies	-

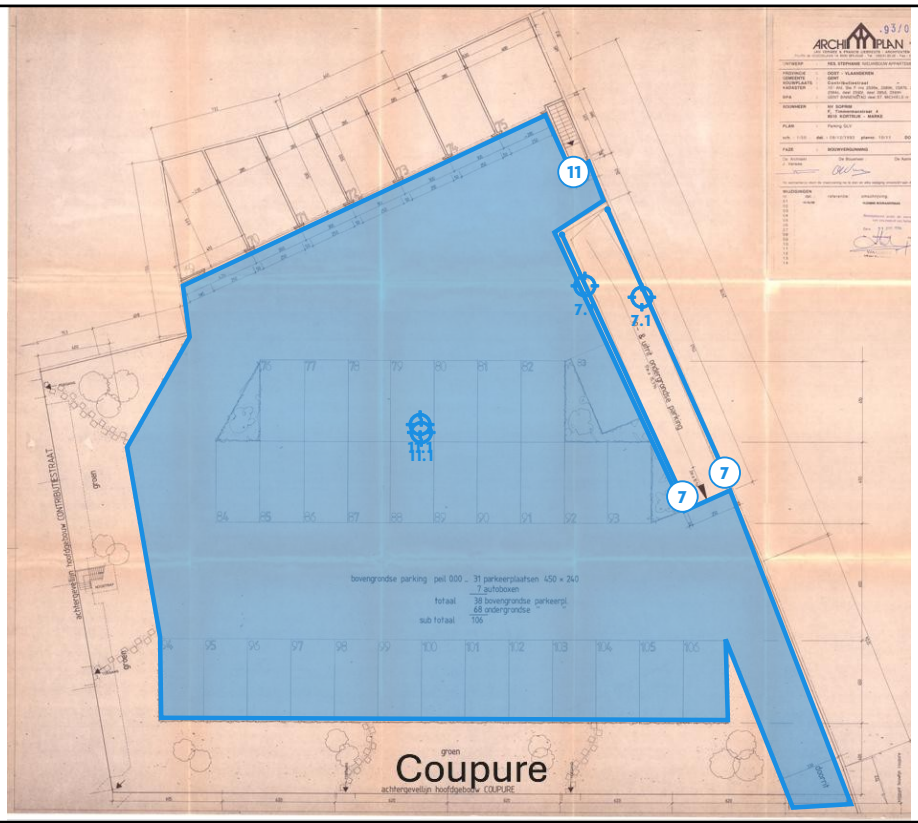
Plan 4.1: Parking

Beschrijving	Type	Actie
7. Crepi gevels	Geen asbest	-
7.1 Code: 21/22 afzink garages	Mengmonster	-
11. Asfalt	Geen asbest	-
11.1 Code: 18	Mengmonster	-

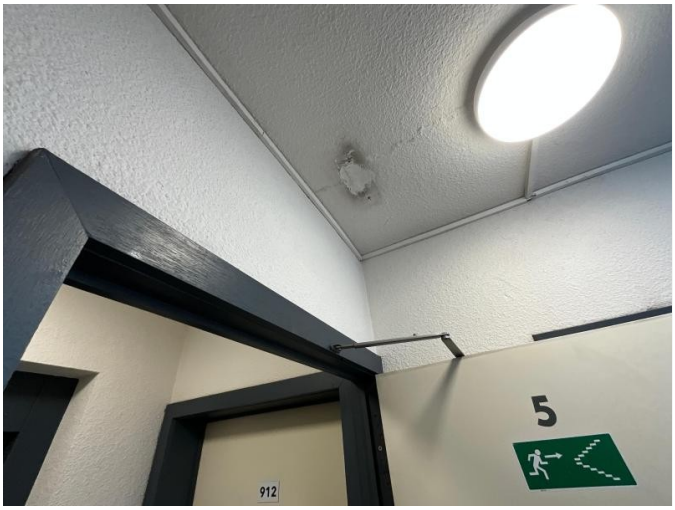
Fiche 5: Pleisterwerk 890--914

Geen asbest

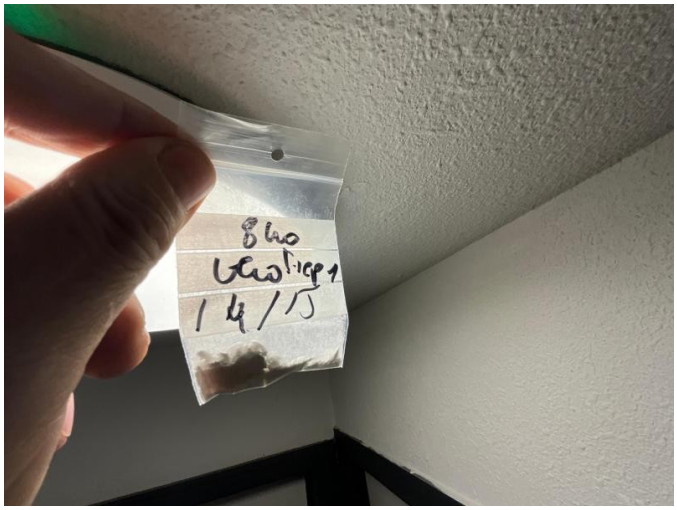
Fiche 9: Pleisterwerk 840-862

Geen asbest

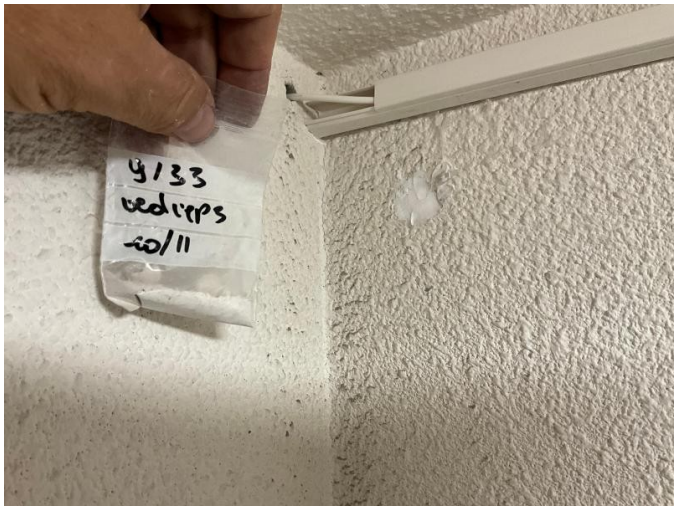
Fiche 10: Pleisterwerk 9-39

Geen asbest
