Asbestinventarisattest

Burggravenlaan 267, 9000 Gent

Attestnummer : **20261022-000265.000**
Uitgegeven op : **22.10.2026**
Geldig tot : **22.10.2036**

Niet-asbestveilig

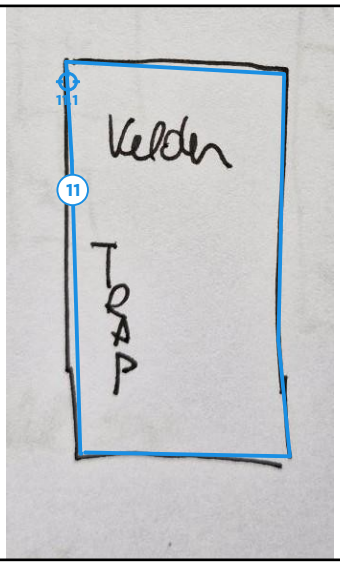
Plan 1.1: kelder

Beschrijving	Type	Actie
11. Pleisterwerk in cement / cementering binnen - wanden	Geen asbest	-
11.1 Code: MM4	Mengmonster	-

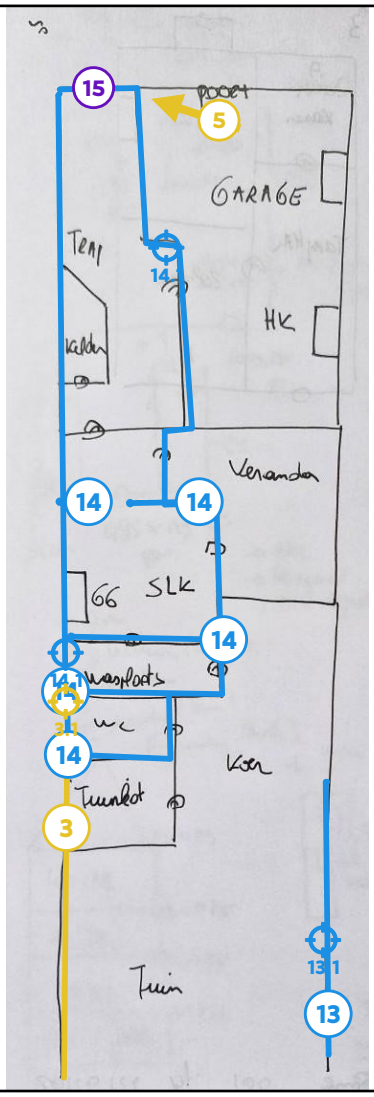
Plan 1.2: gelijkvloers

Beschrijving	Type	Actie
3. Deksteen of muurkap asbestcement - volle uitvoering	Asbestmateriaal	Zorgvuldig beheren
3.1 Code: MM2	Puntmonster	-
5. Bakeliet - zekeringkast of verdeelbord	Asbestmateriaal	Zorgvuldig beheren
13. Deksteen of muurkap asbestcement - volle uitvoering	Geen asbest	-
13.1 Code: MM3	Puntmonster	-

Fiche 3: Deksteen of muurkap asbestcement - volle uitvoering

Het asbestmateriaal valt onder de mijlpaal van 2040.

- Zorg voor een veilig beheer. Vermijd het beschadigen van het asbestmateriaal. Controleer de toestand jaarlijks op wijzigingen.

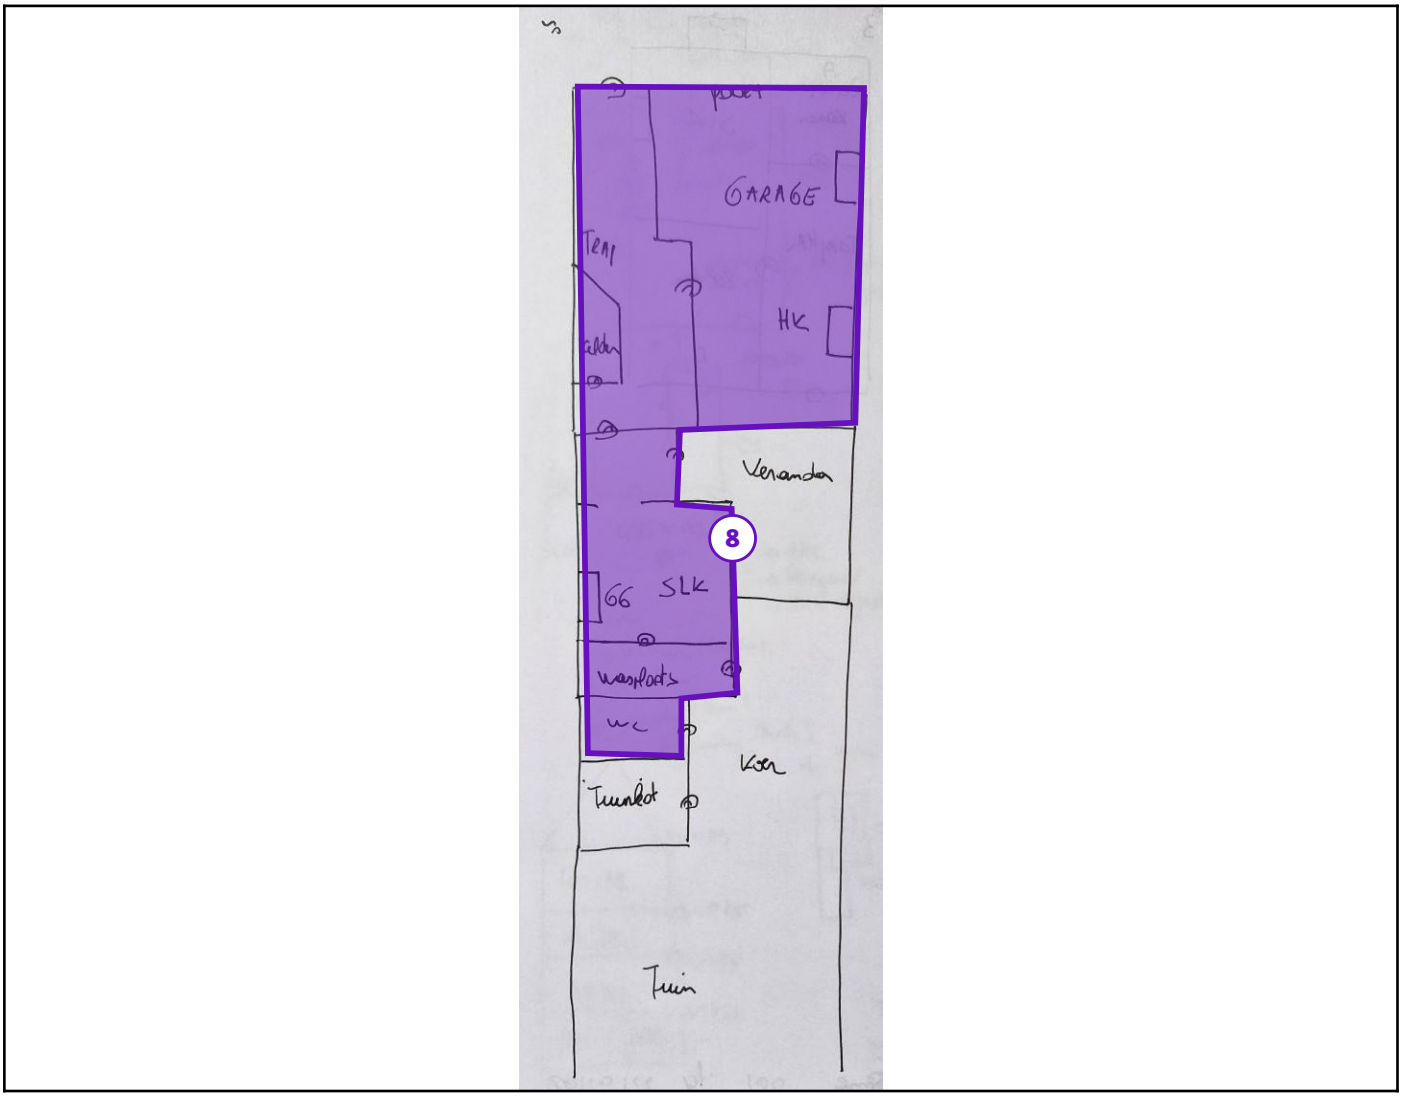
Plan 1.3: gelijkvloers kopie

Beschrijving	Type	Actie
8. Plafonds - niet asbestverdacht materiaal	Advies	-

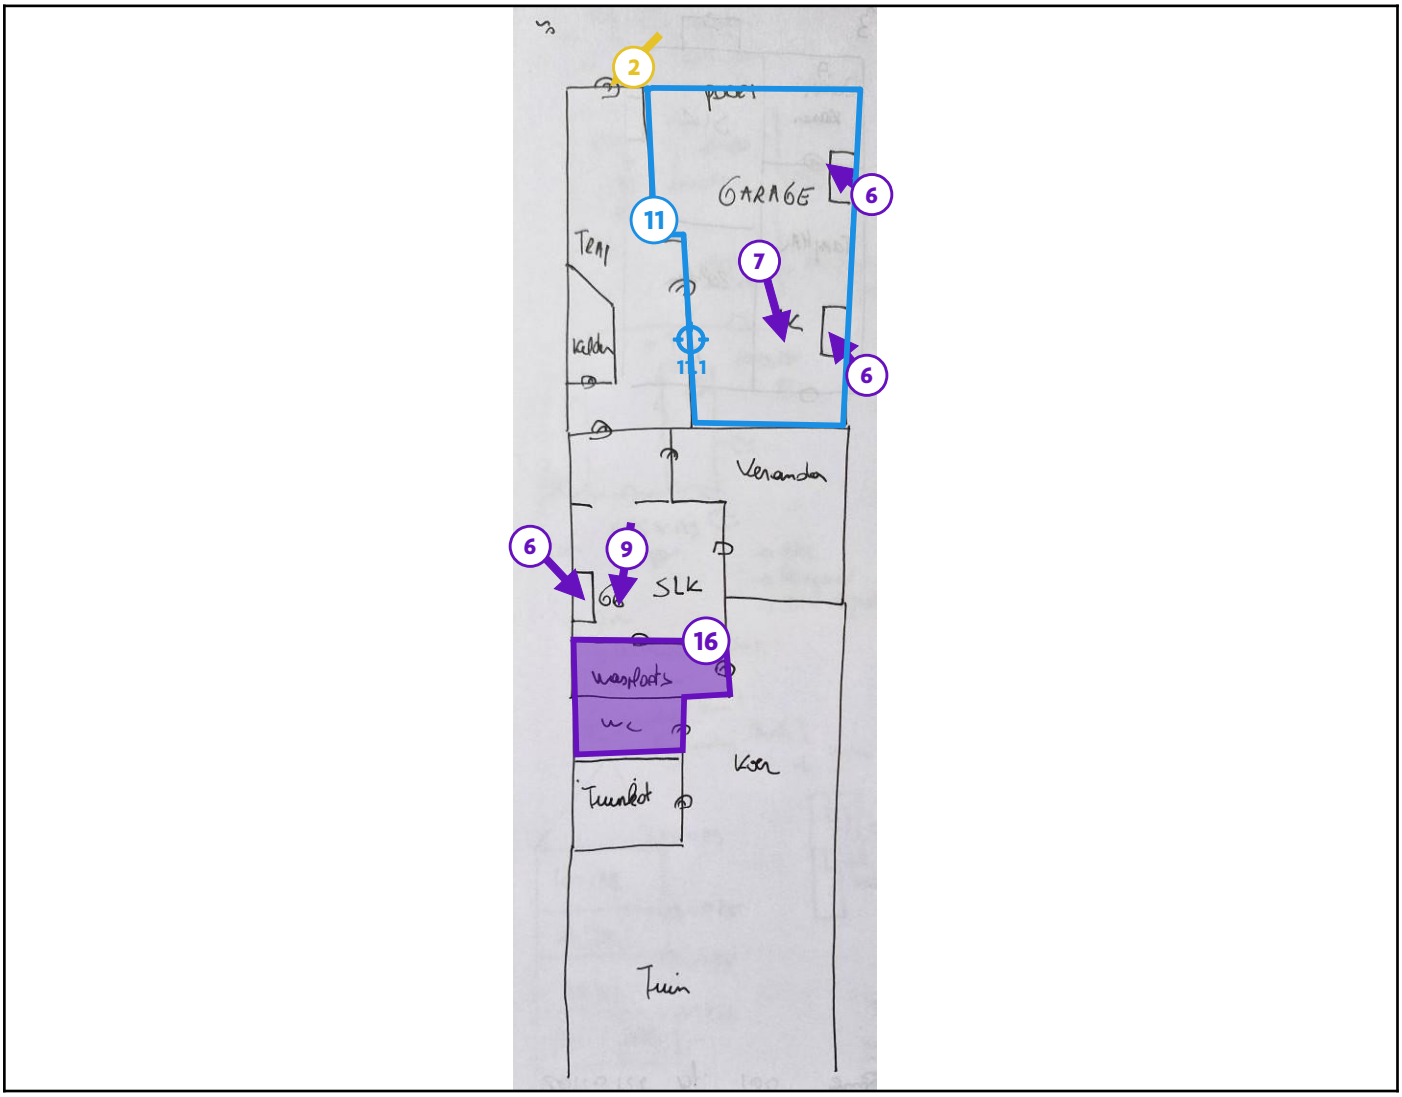
Plan 1.4: gelijkvloers kopie kopie

Beschrijving	Type	Actie
2. Glasal - paneel achter glas (in raamkader)	Asbestmateriaal	Zorgvuldig beheren
6. Beperking - rookgaskanaal > 3,50 m, binnen niet te inspecteren	Beperking	-
7. koord (houtkachel)	Advies	-
9. gaskachels	Advies	-
11. Pleisterwerk in cement / cementering binnen - wanden	Geen asbest	-

Fiche 2: Glasal - paneel achter glas (in raamkader)

Het asbestmateriaal valt onder de mijlpaal van 2040.

Eindbeoordeling materiaalrisico	Zeer laag materiaalrisico en/of zeer lage kans op vezelvrijgave

- Zorg voor een veilig beheer. Vermijd het beschadigen van het asbestmateriaal. Controleer de toestand jaarlijks op wijzigingen.

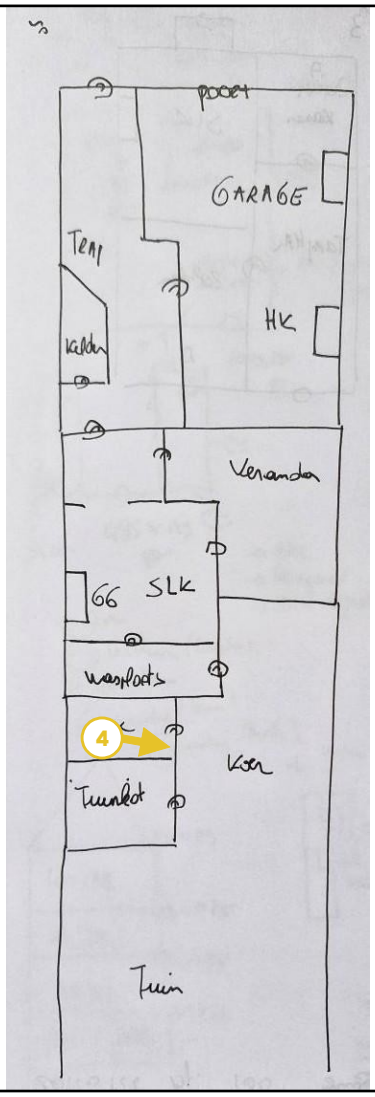
Plan 1.5: gelijkvloers kopie kopie kopie

Beschrijving	Type	Actie
4. Bakeliet - schakelaars en stopcontacten	Asbestmateriaal	Zorgvuldig beheren

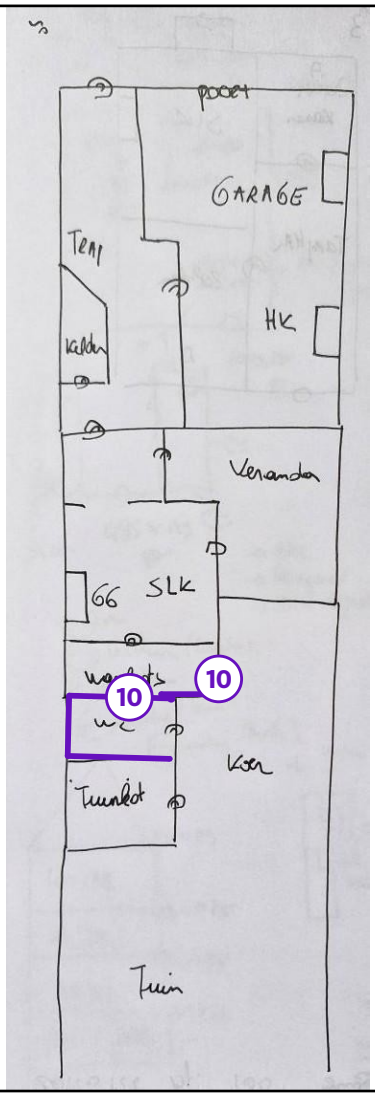
Plan 1.6: gelijkvloers kopie kopie kopie kopie

Beschrijving	Type	Actie
10. Advies: tegellijm achter intacte faiencetegels (niet waarneembaar)	Advies	-

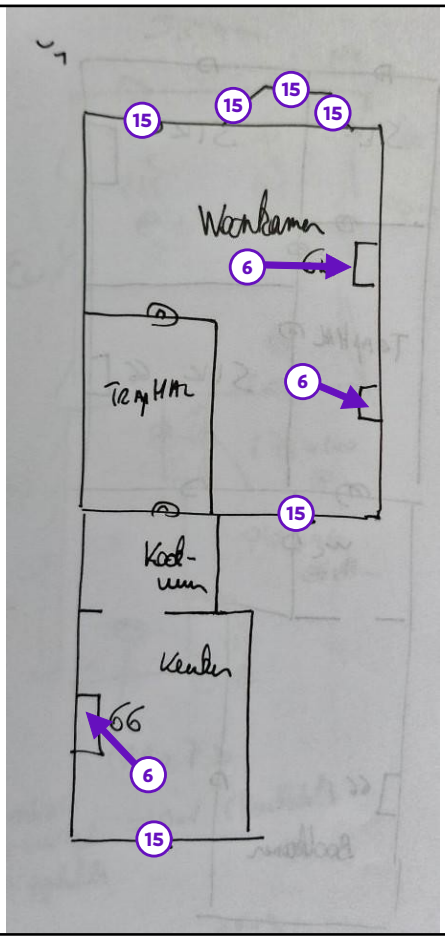
Plan 1.7: 1ste verdieping

Beschrijving	Type	Actie
6. Beperking - rookgaskanaal > 3,50 m, binnen niet te inspecteren	Beperking	-
15. Afdichtingsmateriaal schrijnwerk - niet asbestverdacht	Overige ruimte of materiaal	-

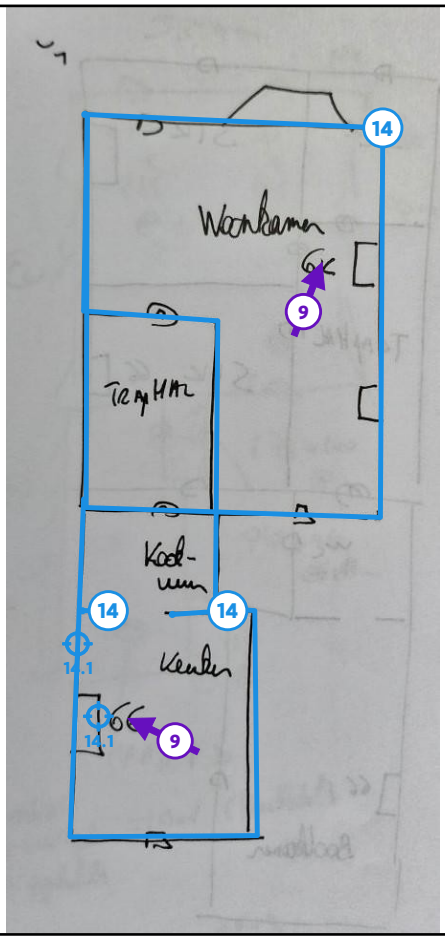
Plan 1.8: 1ste verdieping kopie

Beschrijving	Type	Actie
9. gaskachels	Advies	-
14. Pleisterwerk wanden (gips/kalk)	Geen asbest	-
14.1 Code: MM1	Mengmonster	-

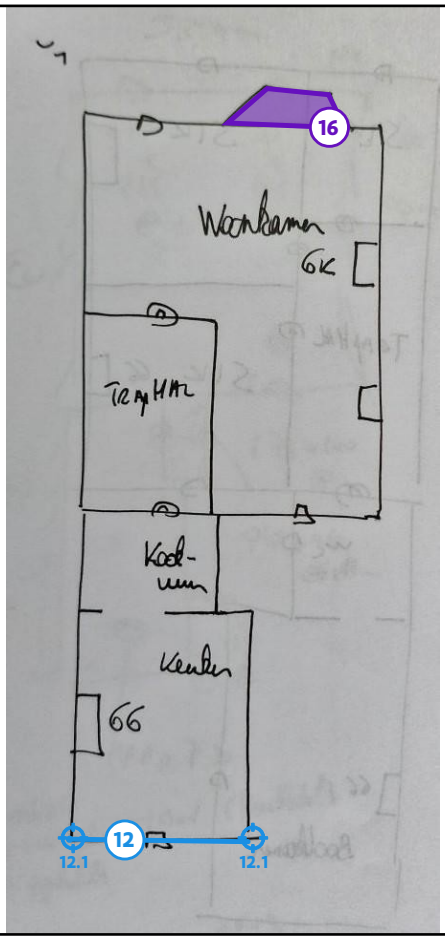
Plan 1.10: 1ste verdieping kopie kopie kopie

Beschrijving	Type	Actie
12. Smeerlaag of cementering in cement buiten	Geen asbest	-
12.1 Code: MM5	Mengmonster	-
16. Dakbedekking - metaal	Overige ruimte of materiaal	-

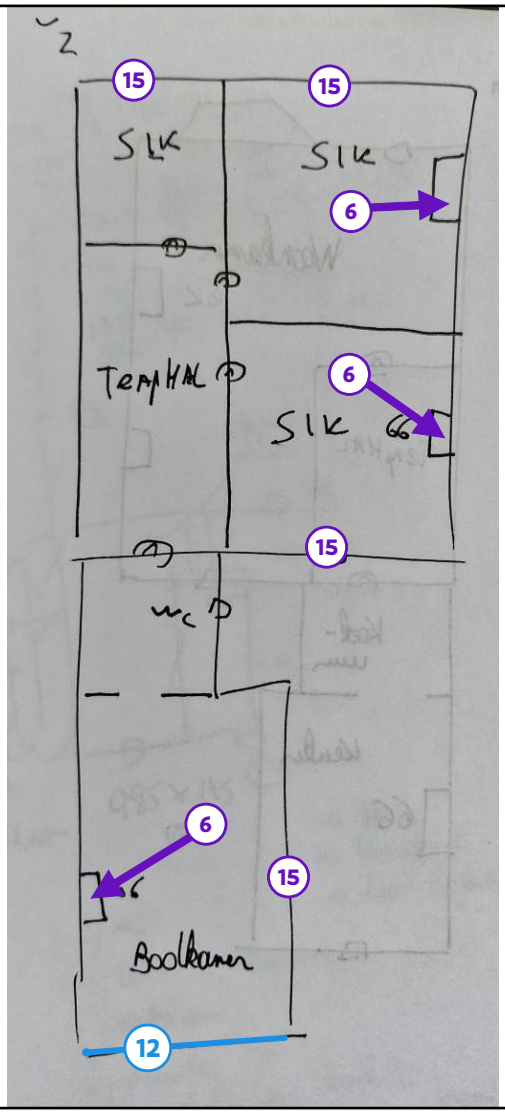
Plan 1.11: 2de verdieping

Beschrijving	Type	Actie
6. Beperking - rookgaskanaal > 3,50 m, binnen niet te inspecteren	Beperking	-
12. Smeerlaag of cementering in cement buiten	Geen asbest	-
15. Afdichtingsmateriaal schrijnwerk - niet asbestverdacht	Overige ruimte of materiaal	-

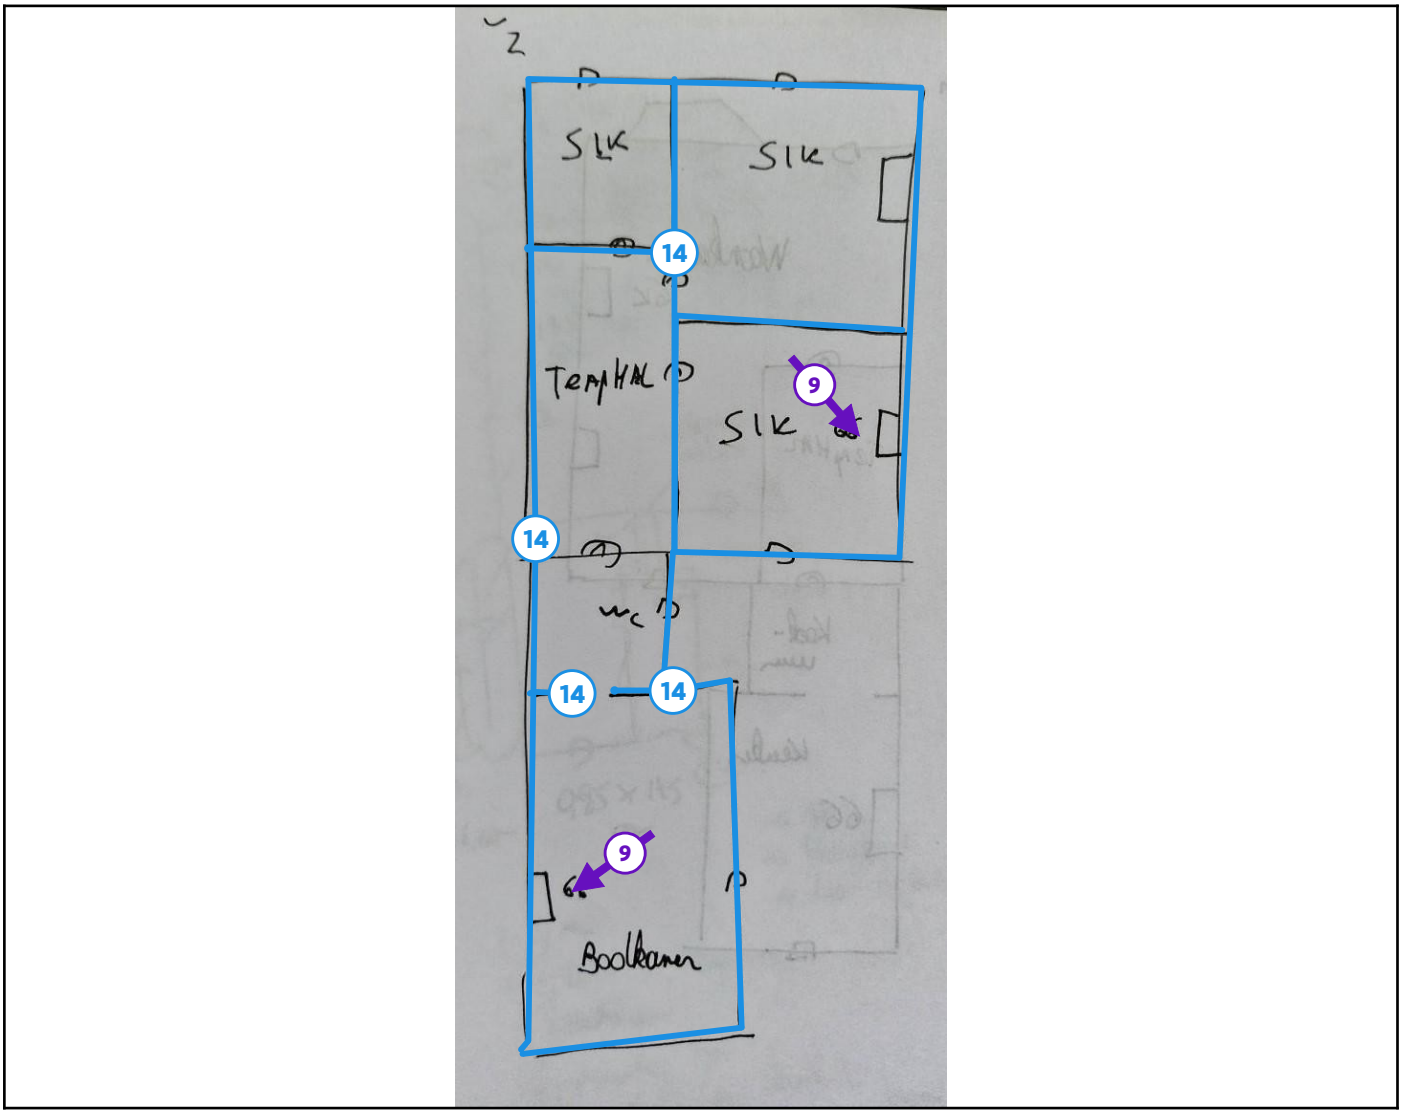
Plan 1.12: 2de verdieping kopie

Beschrijving	Type	Actie
9. gaskachels	Advies	-
14. Pleisterwerk wanden (gips/kalk)	Geen asbest	-

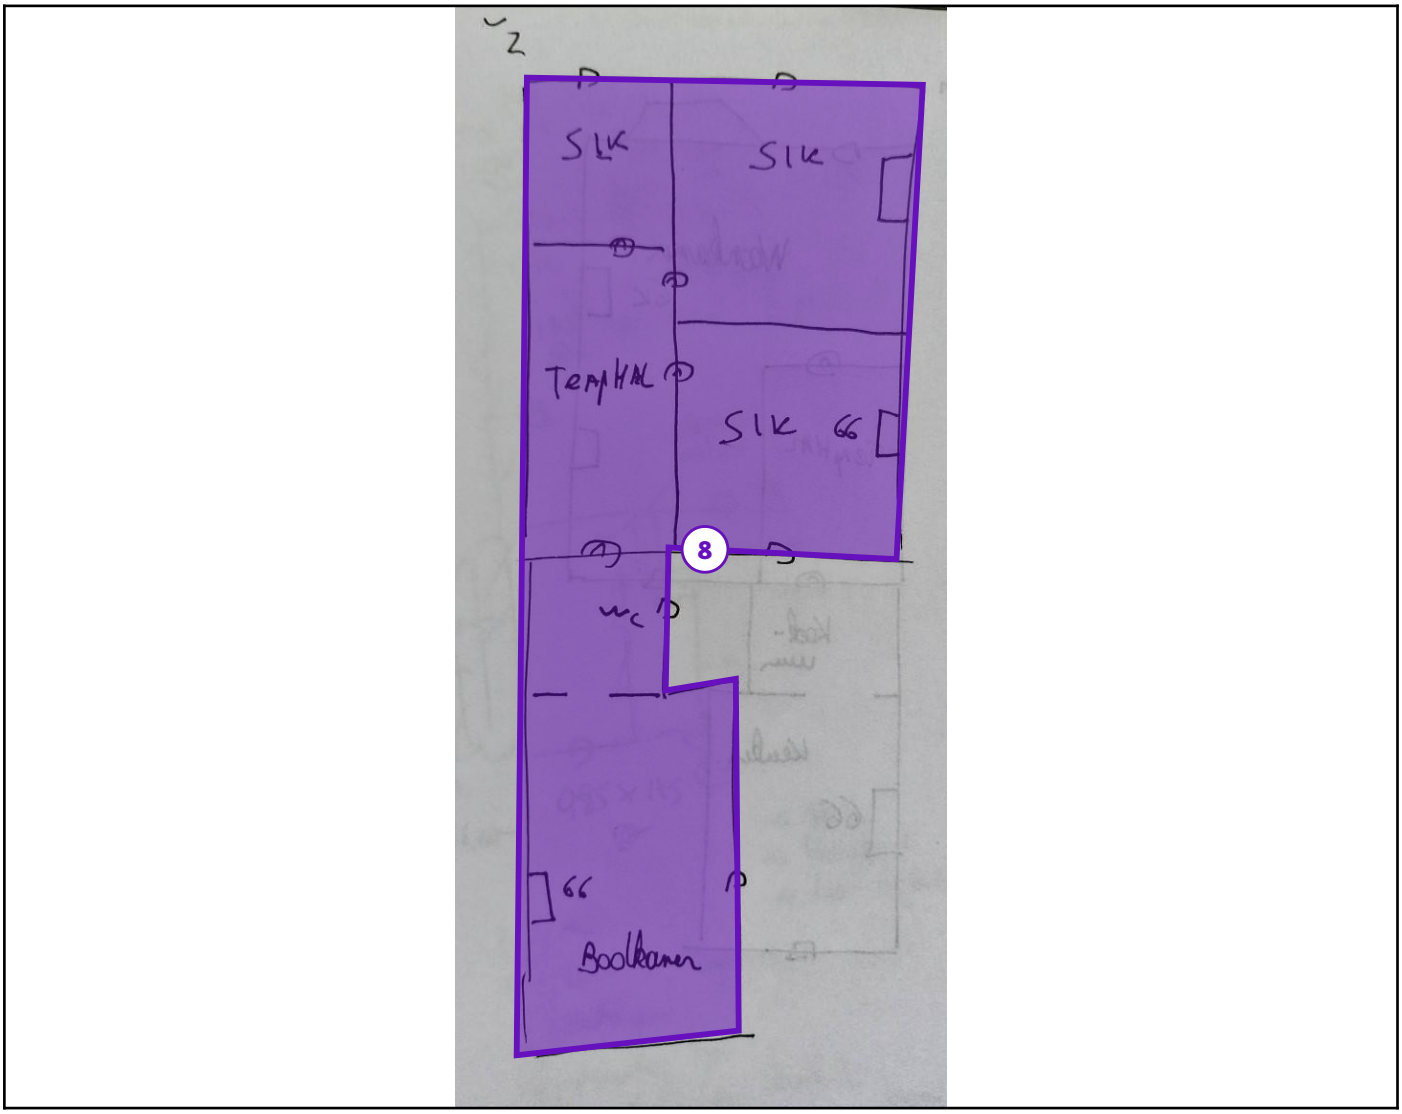
Plan 1.13: 2de verdieping kopie kopie

Beschrijving	Type	Actie
8. Plafonds - niet asbestverdacht materiaal	Advies	-

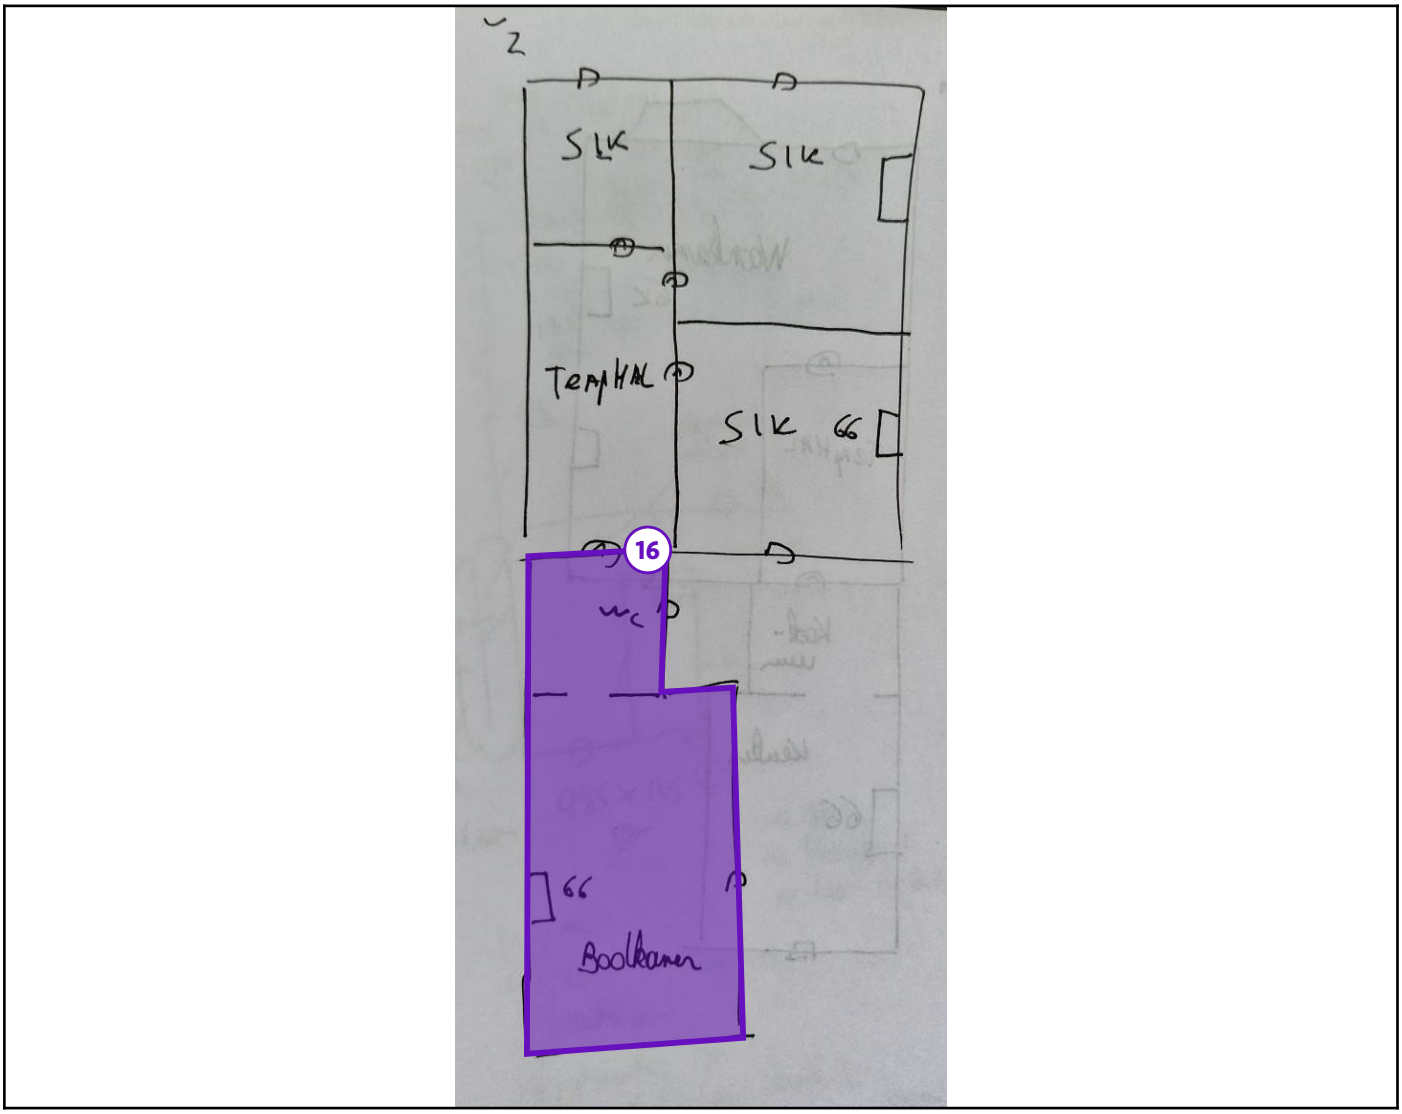
Plan 1.14: 2de verdieping kopie kopie kopie

Beschrijving	Type	Actie
16. Dakbedekking - metaal	Overige ruimte of materiaal	-

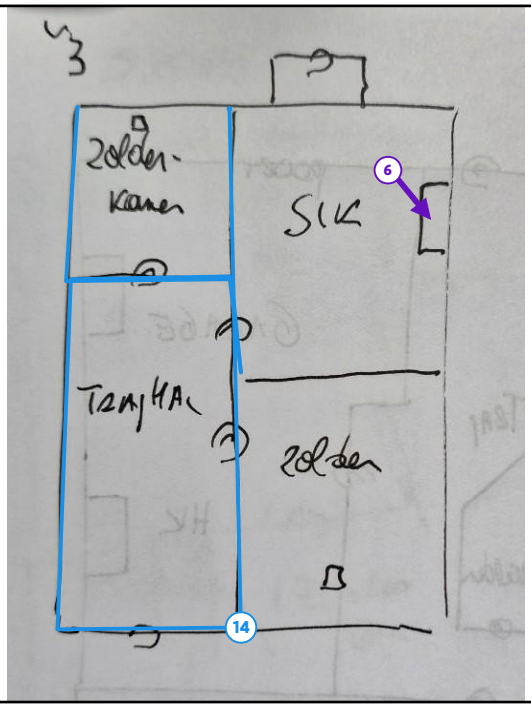
Plan 1.15: 3de verdieping

Beschrijving	Type	Actie
6. Beperking - rookgaskanaal > 3,50 m, binnen niet te inspecteren	Beperking	-
14. Pleisterwerk wanden (gips/kalk)	Geen asbest	-

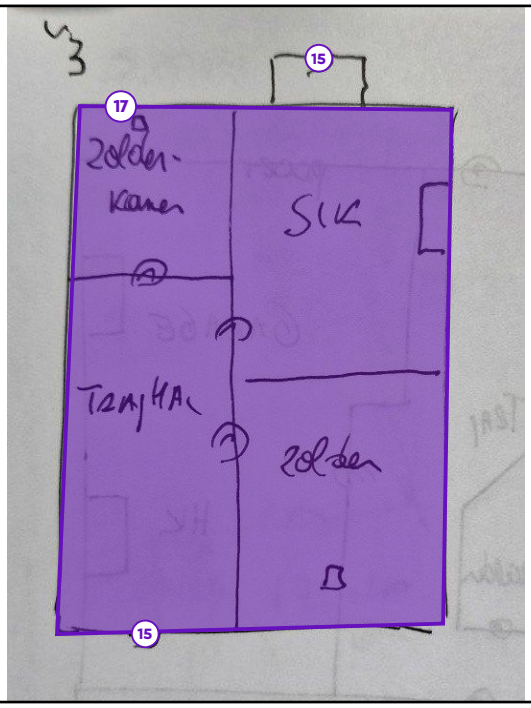
Plan 1.16: 3de verdieping kopie

Beschrijving	Type	Actie
15. Afdichtingsmateriaal schrijnwerk - niet asbestverdacht	Overige ruimte of materiaal	-
17. Materialen onder de dakbedekking - niet aanwezig	Overige ruimte of materiaal	-

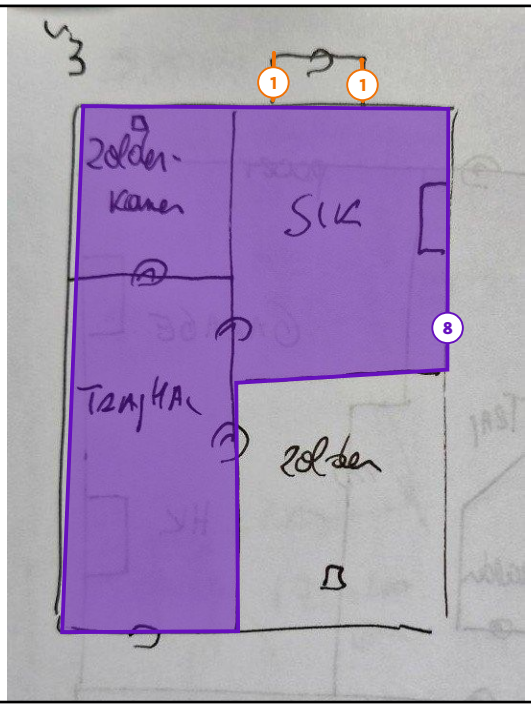
Plan 1.17: 3de verdieping kopie kopie

Beschrijving	Type	Actie
1. Leien asbestcement - gevelbekleding	Asbestmateriaal	Verwijderen
8. Plafonds - niet asbestverdacht materiaal	Advies	-

Fiche 1: Leien asbestcement - gevelbekleding

Het asbestmateriaal valt onder de mijlpaal van 2034.

Eindbeoordeling materiaalrisico	Laag materiaalrisico en/of verlaagde kans op vezelvrijgave

- Verwijder dit asbestmateriaal zo snel mogelijk. Volg de toestand goed op.
- Hemelwater dat afspoelt van asbestcement daken of gevels kan asbestdeeltjes bevatten. Gebruik het enkel voor gesloten circuits (bv. spoelen toiletten). Reinig na het vervangen van het dak of de gevel de dakgoten en regenwaterput of -ton om asbesthoudend sediment of slib te verwijderen

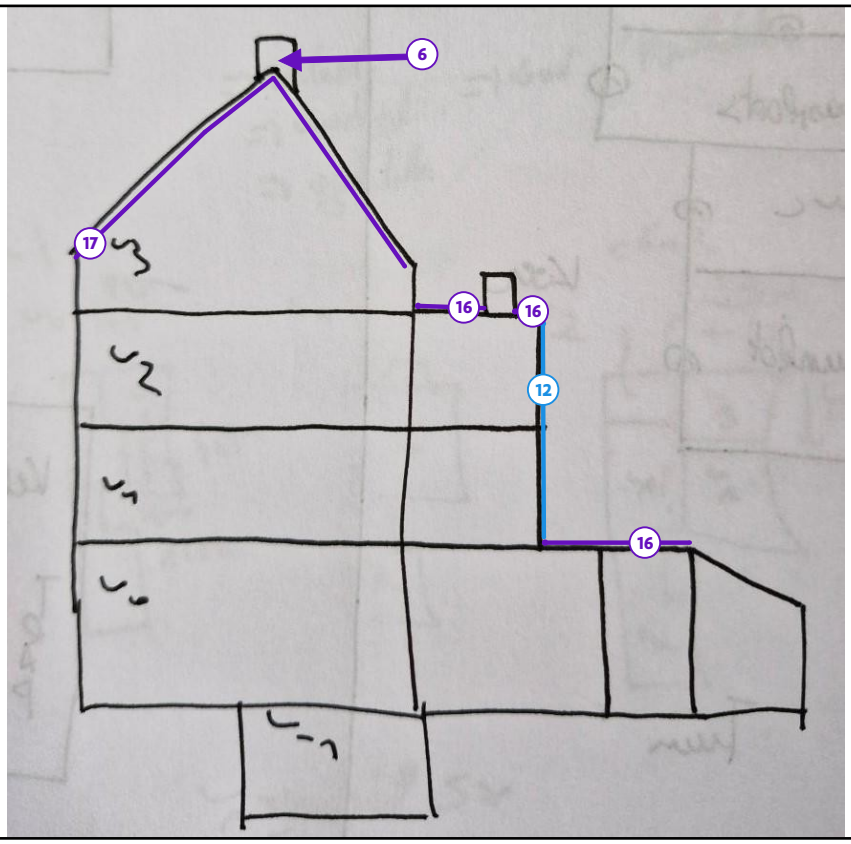
Plan 1.18: doorsnede

Beschrijving	Type	Actie
6. Beperking - rookgaskanaal > 3,50 m, binnen niet te inspecteren	Beperking	-
12. Smeerlaag of cementering in cement buiten	Geen asbest	-
16. Dakbedekking - metaal	Overige ruimte of materiaal	-
17. Materialen onder de dakbedekking - niet aanwezig	Overige ruimte of materiaal	-

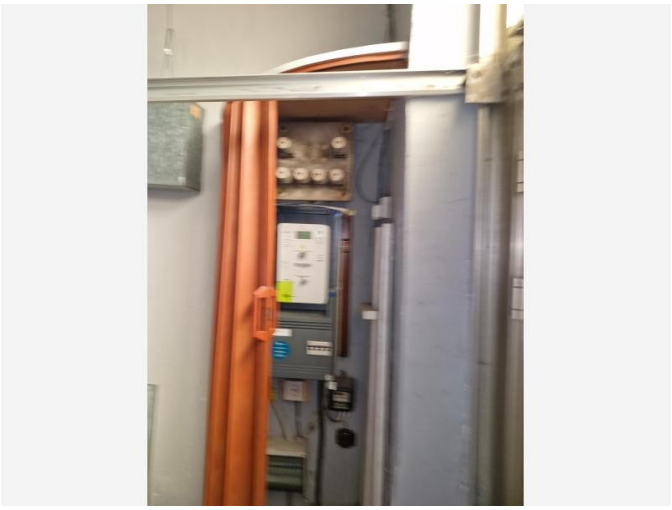
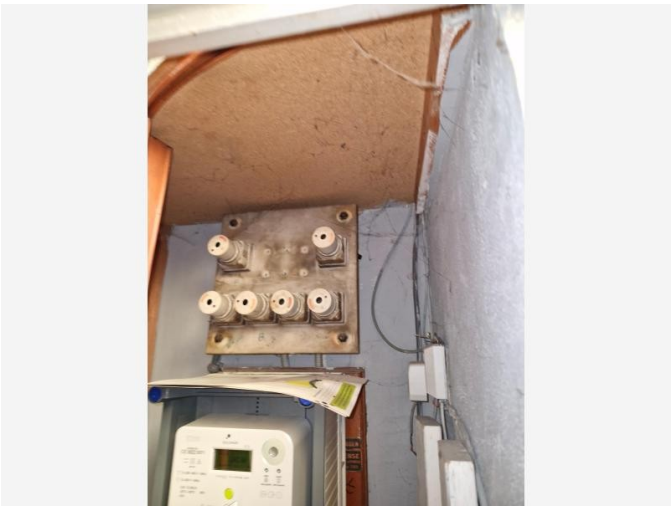
Fiche 5: Bakeliet - zekeringkast of verdeelbord

Asbestmateriaal

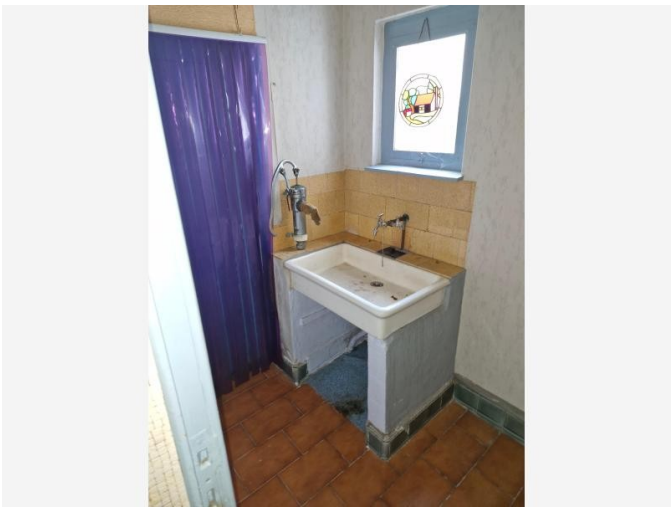
Fiche 10: Advies: tegellijm achter intacte faiencetegels (niet waarneembaar)

Advies

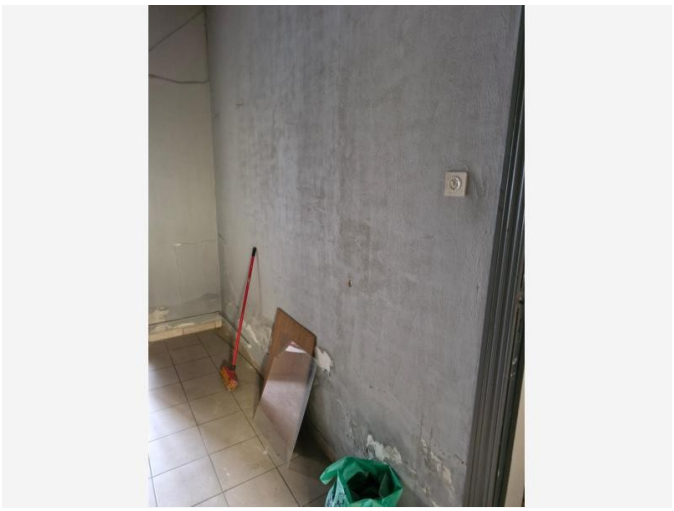
Fiche 11: Pleisterwerk in cement / cementering binnen - wanden

Geen asbest

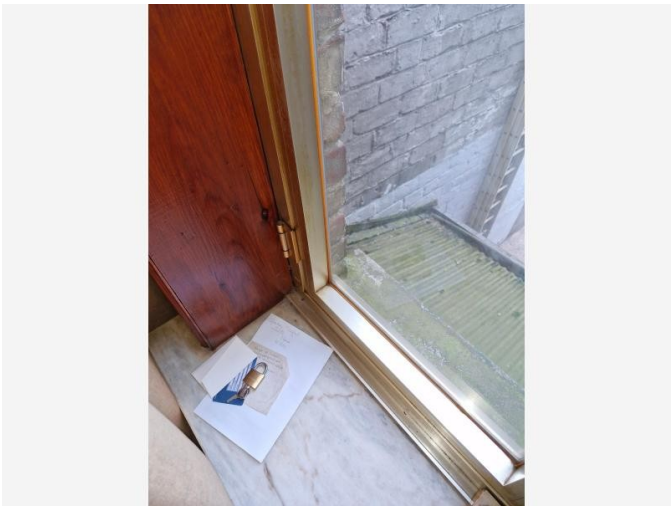
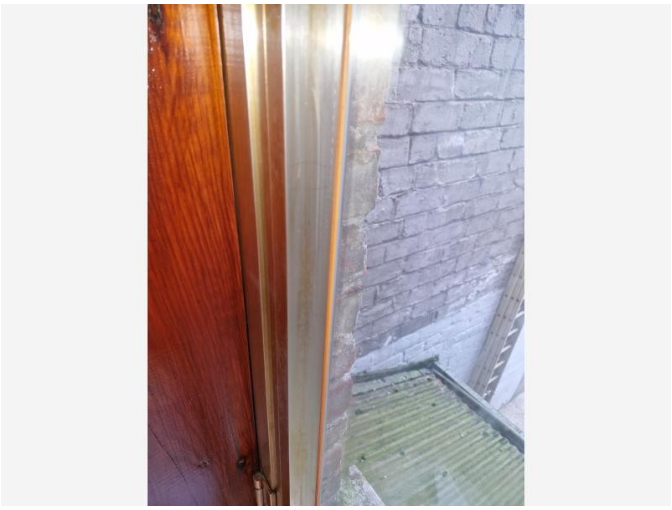
Beschrijving	Notitie	Terug te vinden op plannen
Fiche 15: Afdichtingsmateriaal schrijnwerk - niet asbestverdacht	Het schrijnwerk is afgedicht met materialen die niet asbestverdacht zijn, zoals een soepele, elastische siliconenkit, zwelband, kunststof of rubberen dichtingsprofielen of purschuim. Aan het schrijnwerk werd geen relatief harde of pasta-achtige mastiek of kit vastgesteld. De plaats staat in de lokalisatie van deze fiche.	Plan 1.2: gelijkvloers Plan 1.7: 1ste verdieping Plan 1.11: 2de verdieping Plan 1.16: 3de verdieping kopie
Fiche 16: Dakbedekking - metaal	De dakbedekking bestaat uit metaal (zink, koper, geprofileerde staalplaat of sandwichpanelen). Dat materiaal is niet asbestverdacht. De plaats staat in de lokalisatie van deze fiche.	Plan 1.4: gelijkvloers kopie kopie Plan 1.10: 1ste verdieping kopie kopie kopie Plan 1.14: 2de verdieping kopie kopie kopie Plan 1.18: doorsnede
