Asbestinventarisattest

Snepstraat 32A, 9810 Nazareth

Attestnummer : **20240207-000443.000**
Uitgegeven op : **07.02.2024**
Geldig tot : **07.02.2034**

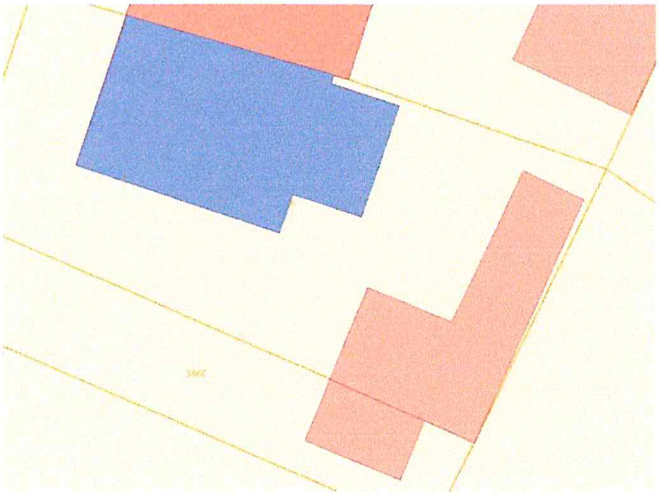
Zone 1: Hoofdgebouw

0 Asbestmaterialen

1 Adviezen

1 Geen asbest

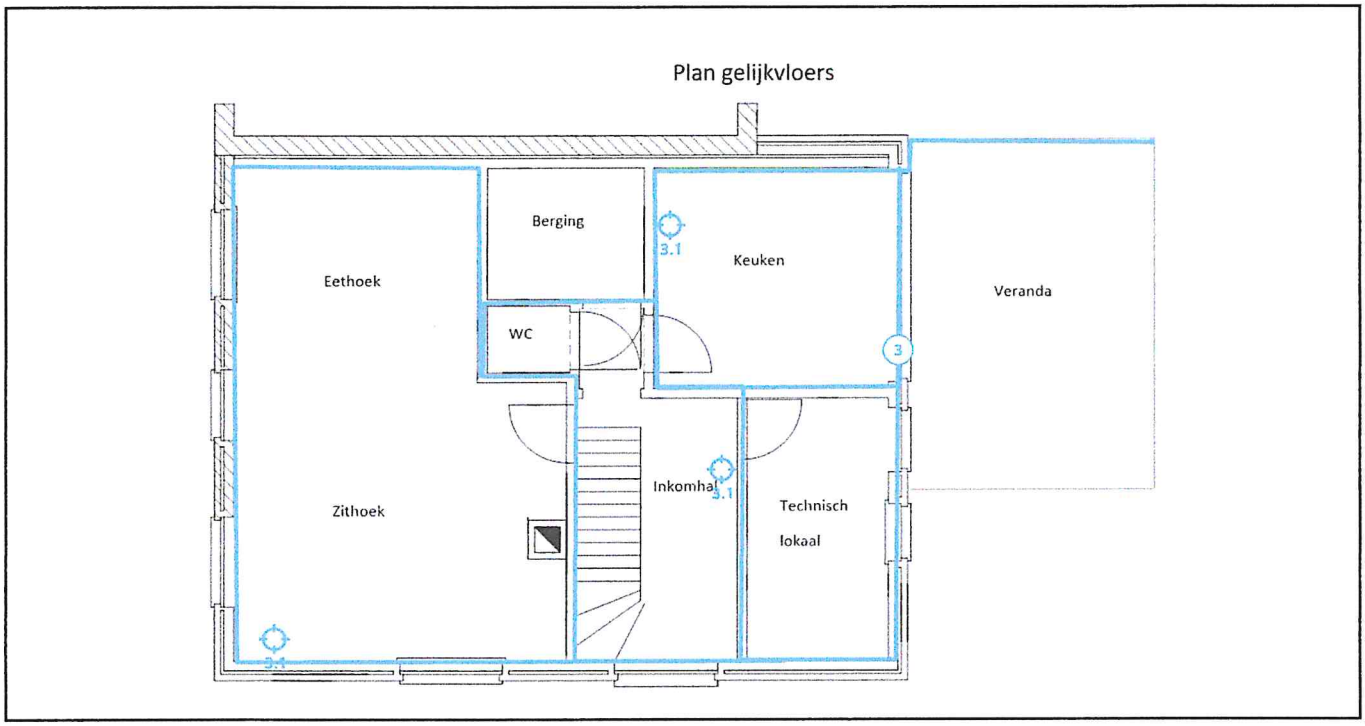
Plan 1.2: Verdieping 0

Beschrijving	Type	Actie
3. Muurpleister	Geen asbest	-
3.1 Code: AHST1	Mengmonster	-

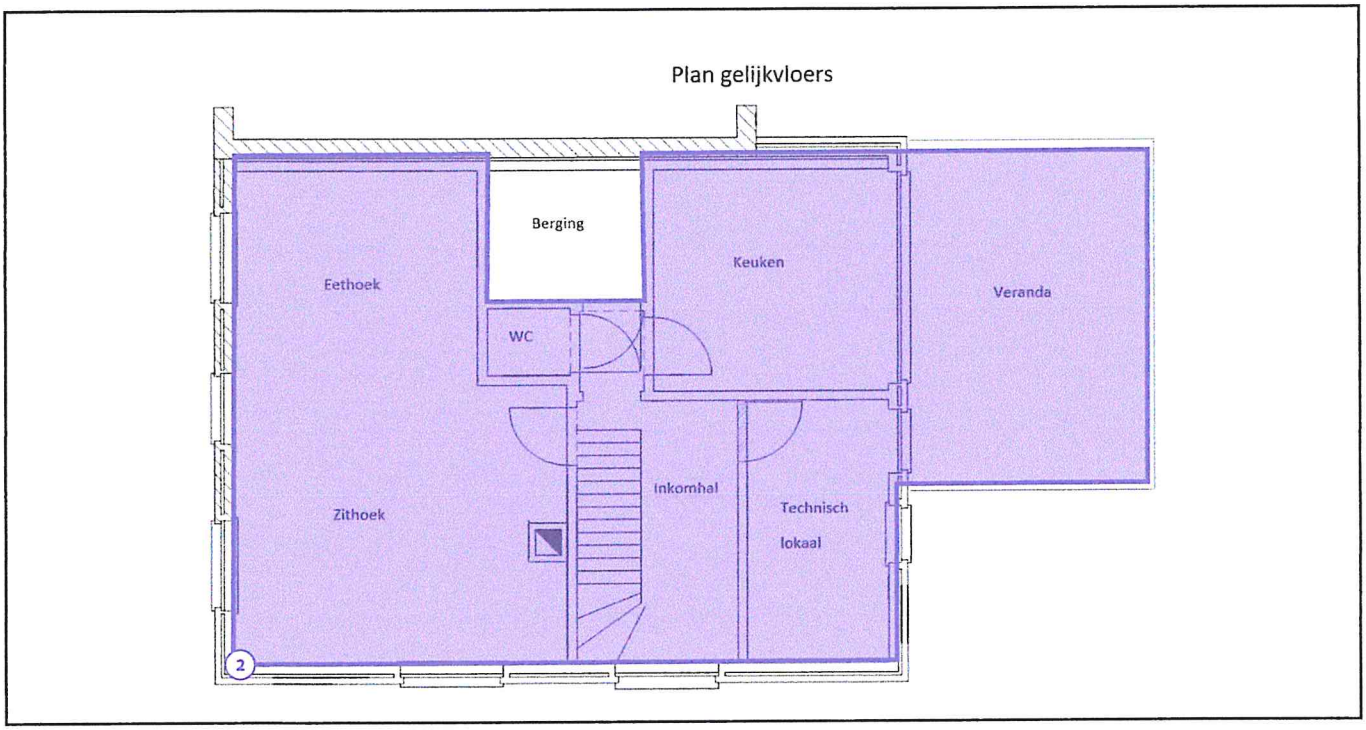
Plan 1.3: Verdieping 0

Beschrijving	Type	Actie
2. Afwerking / bekleding plafonds	Advies	-

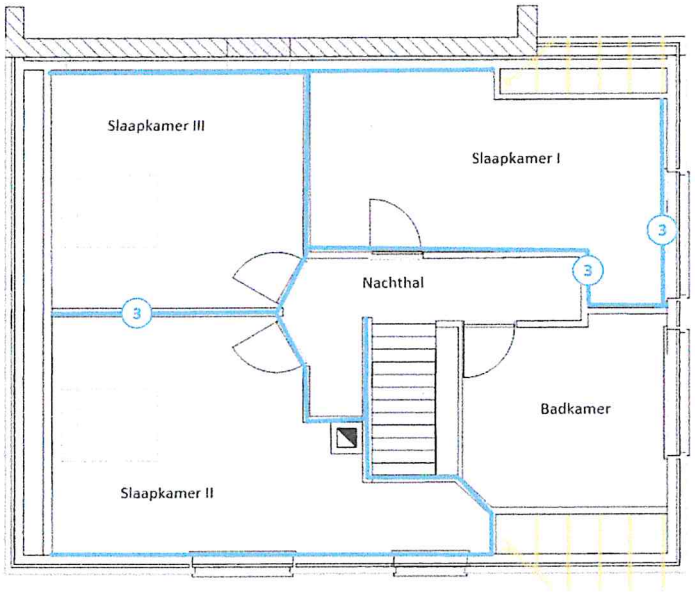
Plan 1.4: Verdieping +1

Beschrijving	Type	Actie
3. Muurpleister	Geen asbest	-

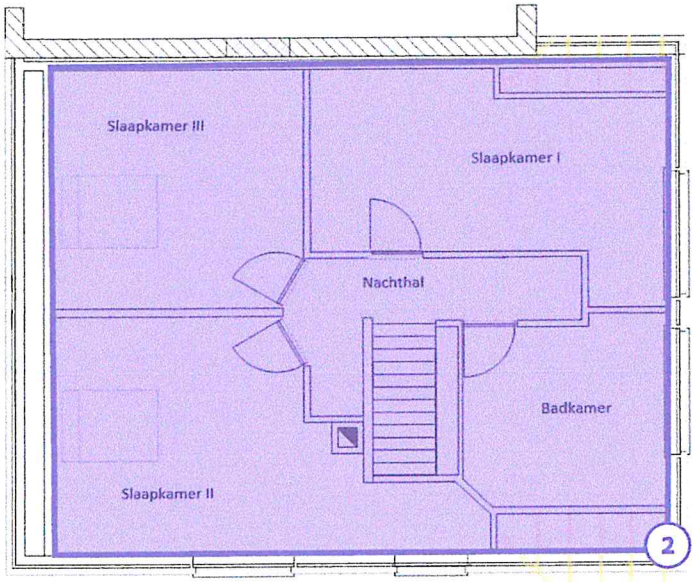
Plan 1.5: Verdieping +1

Beschrijving	Type	Actie
2. Afwerking / bekleding plafonds	Advies	-

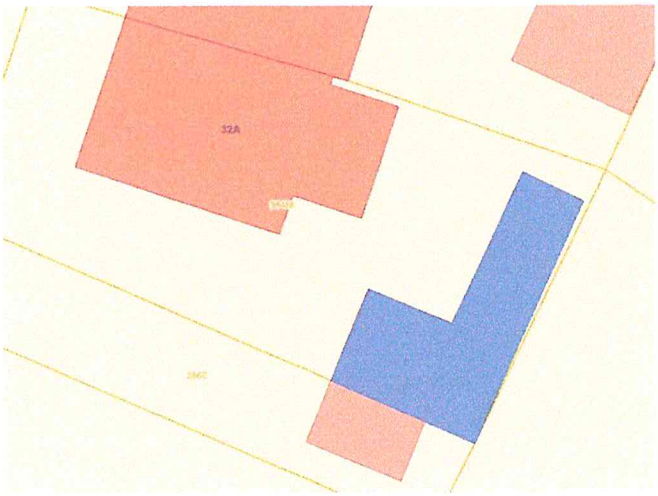
Zone 2: Bijgebouw (garage + serre)

1	**Asbestmateriaal**
0	Beperking
0	Uitsluiting
0	Roerend goed
0	Puin, steenslag, (water)bodem
0	Advies
0	Geen asbest

Beschrijving	Type	Actie
1. Menuiserite onderdak (garage)	Asbestmateriaal	Zorgvuldig beheren

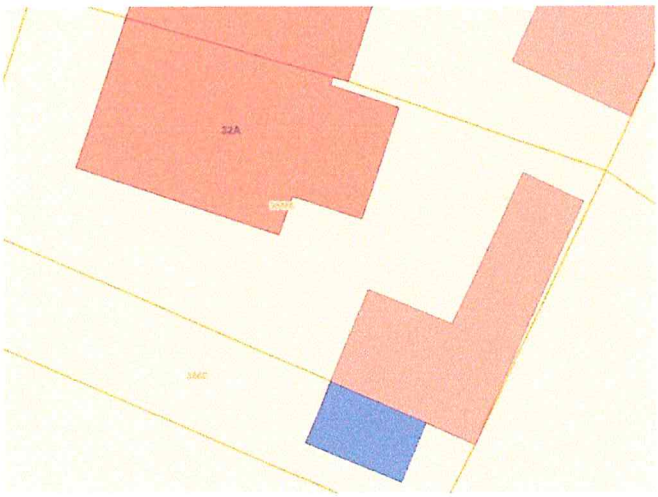
Zone 3: Tuinberging

0 Adviezen

0 Geen asbest

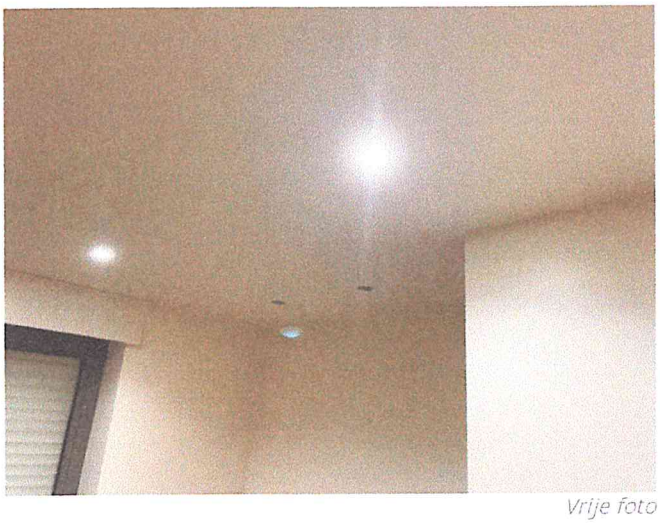
Fiche 2: Afwerking / bekleding plafonds

De plafonds zijn afgewerkt met niet asbestverdachte stootvaste materialen of zijn niet afgewerkt.

Onderliggende niet waarneembare materialen maken geen deel uit van huidige niet destructieve asbestinventaris.
