Asbestinventarisattest

Ledebergstraat 3, 9050 Gent

Asbestveilig (maar mogelijk niet asbestvrij)

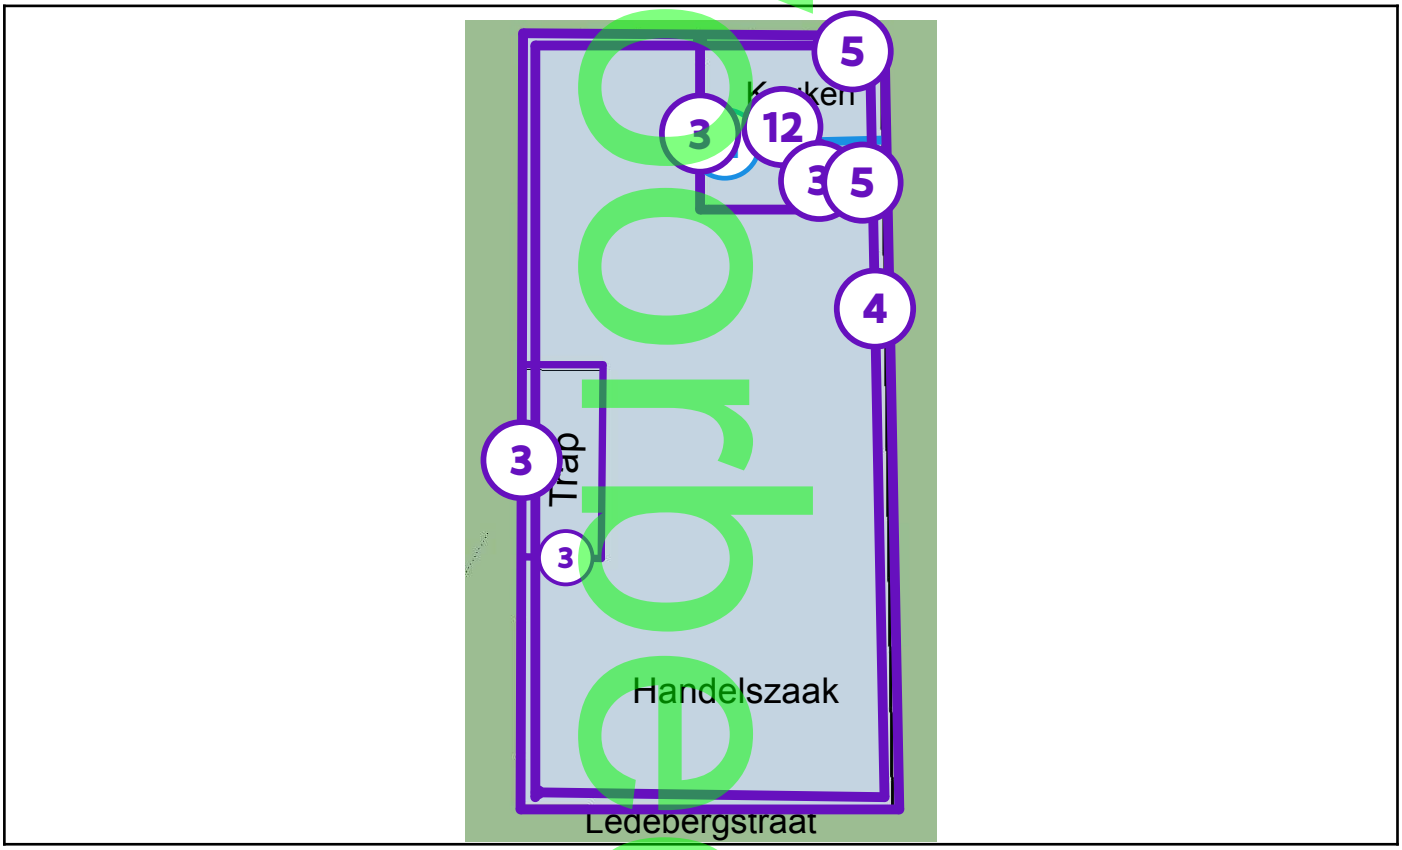
Plan 1.1: Gelijkvloers

Beschrijving	Type	Actie
3. Valse wanden	Advies	-
4. Gipsplaat muren (smeerlaag)	Advies	-
5. Doorvoering	Advies	-
11. Pleister (muren)	Geen asbest	-
12. Verwarmingsbrander van na 2001	Overige ruimte of materiaal	-

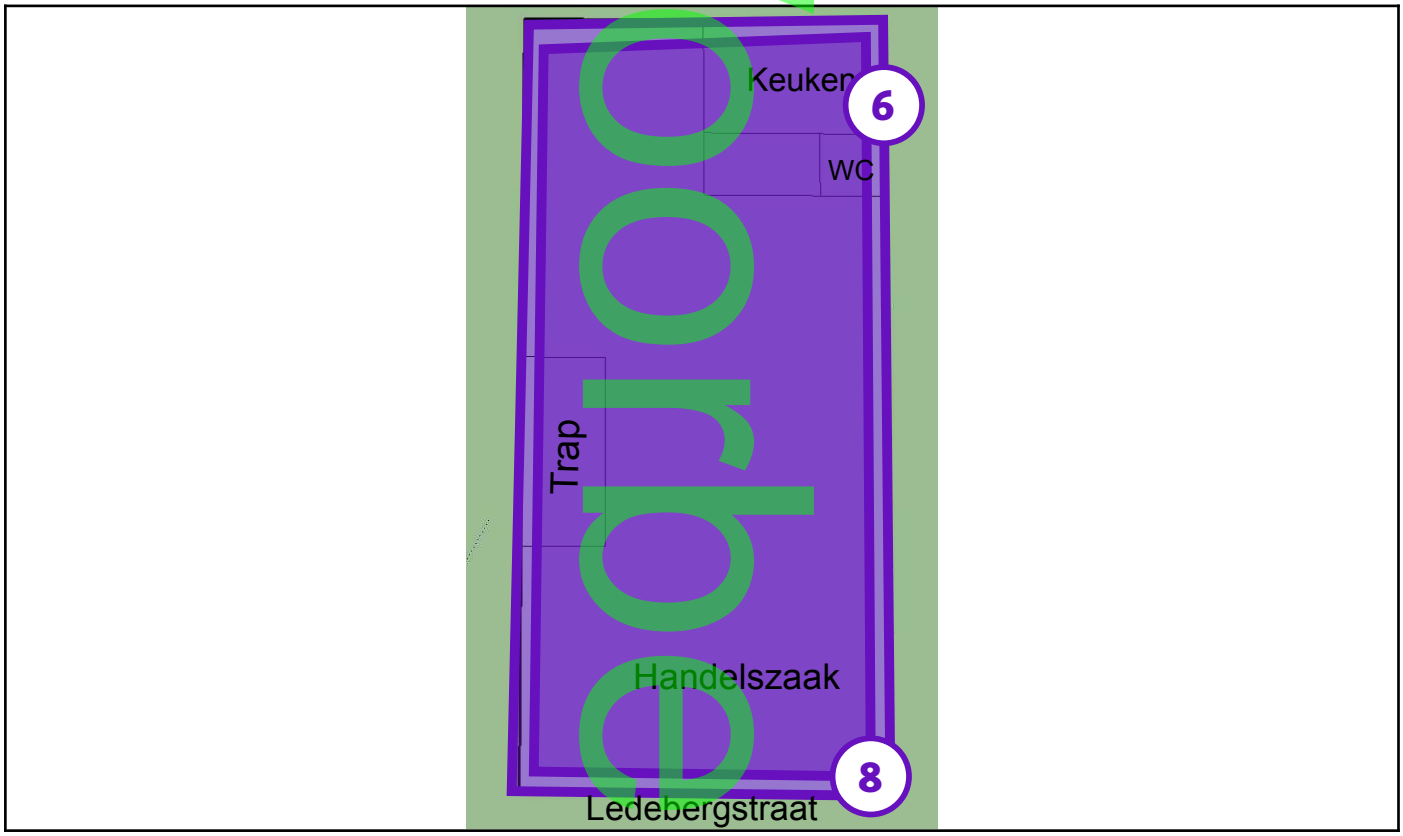
Plan 1.2: Gelijkvloers

Beschrijving	Type	Actie
6. Verlaagd plafond	Advies	-
8. Gipsplaat plafond (smeerlaag)	Advies	-

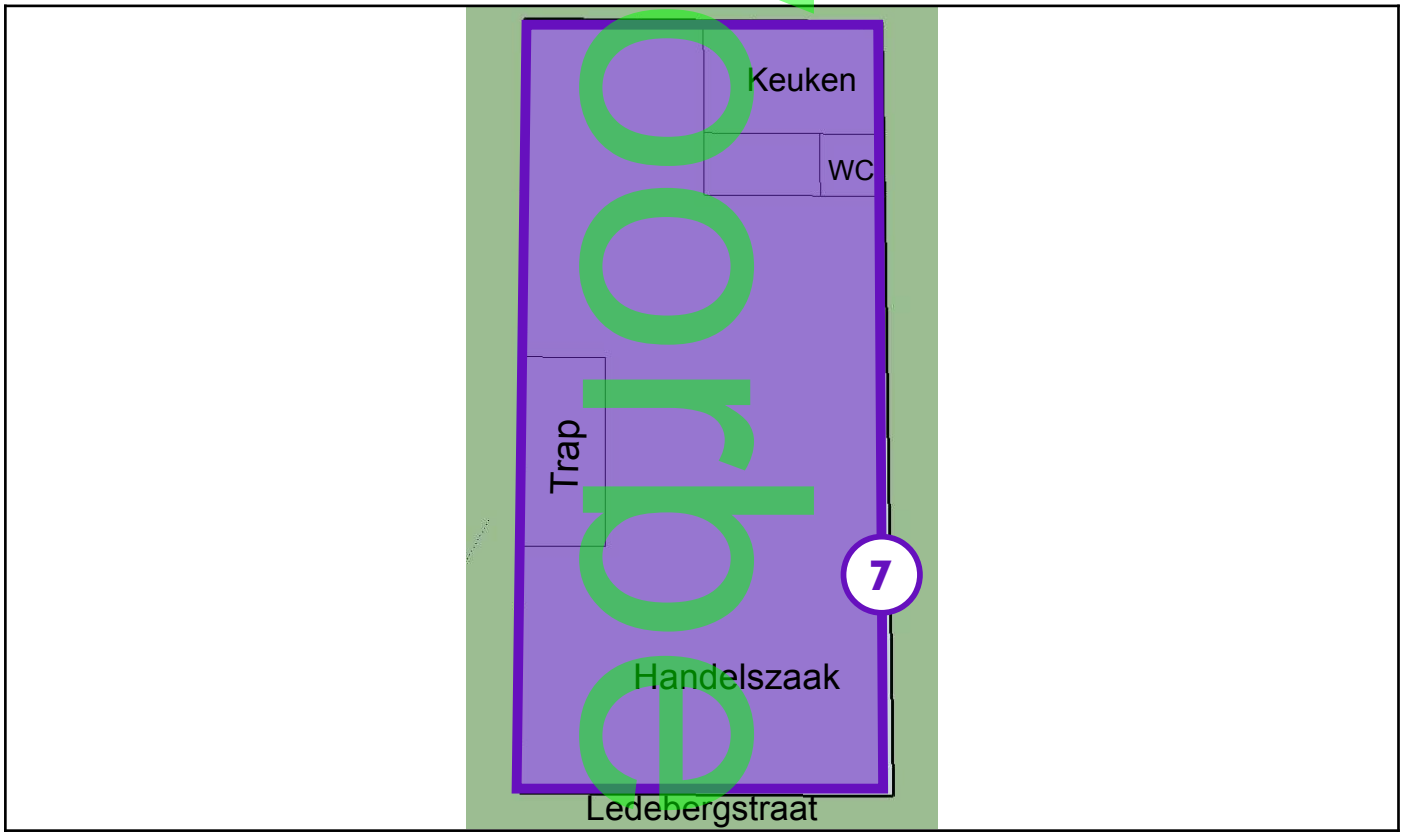
Plan 1.3: Gelijkvloers

Beschrijving	Type	Actie
7. Lijmlaag onder vloeren, vloerbedekking en faiences	Advies	-

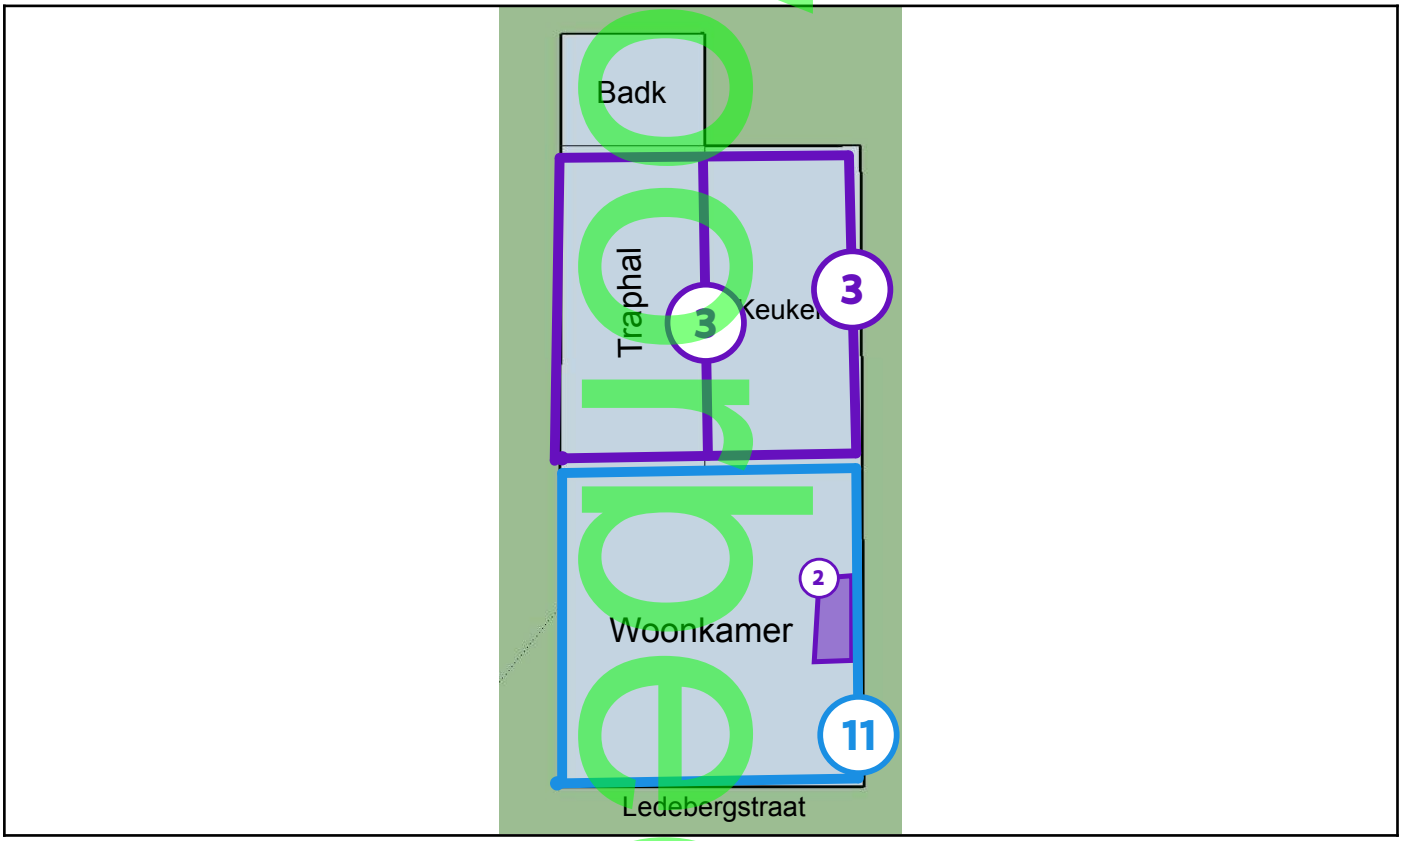
Plan 1.4: +1

Beschrijving	Type	Actie
2. Schouw	Beperking	-
3. Valse wanden	Advies	-
11. Pleister (muren)	Geen asbest	-

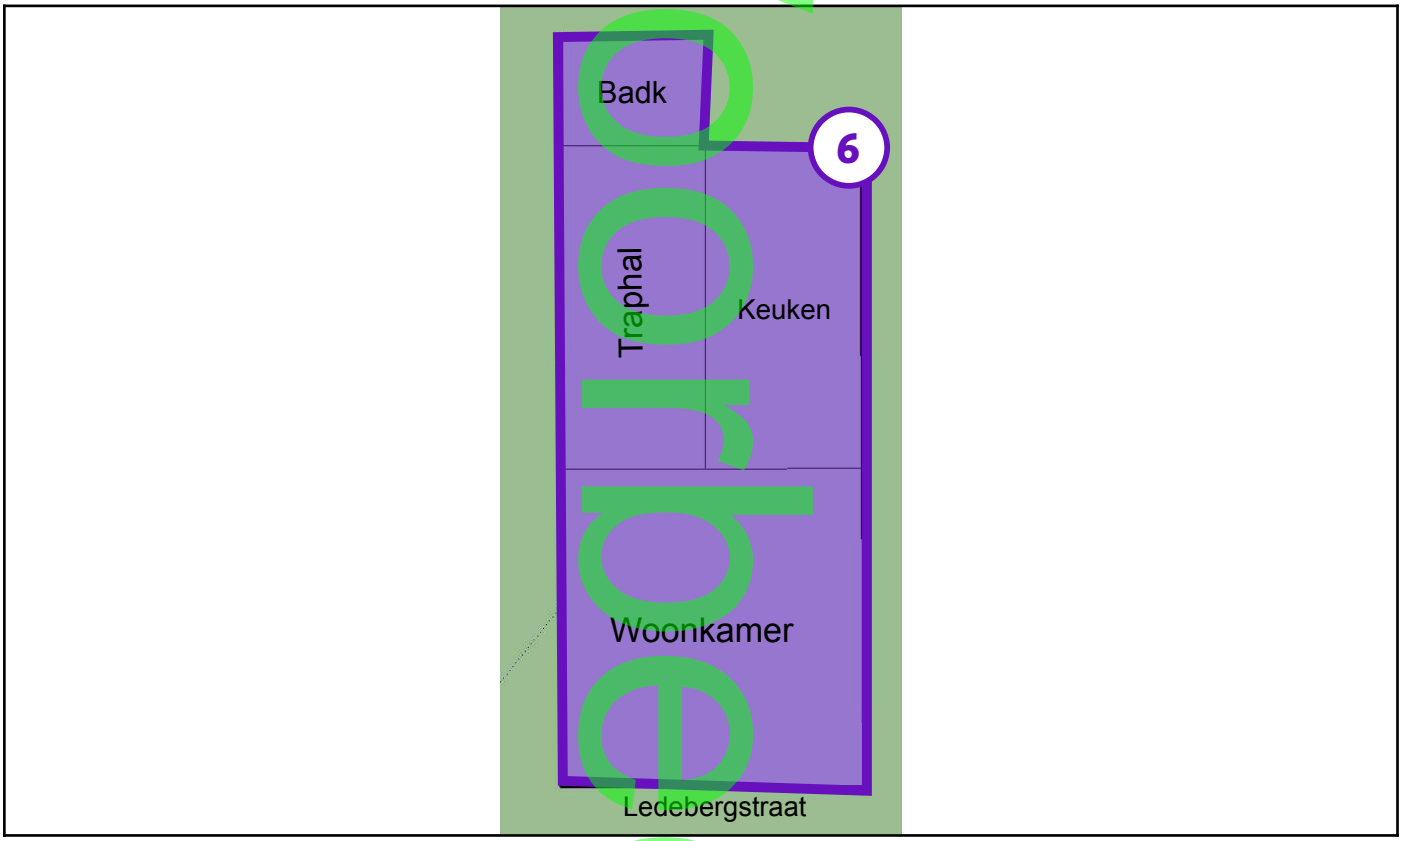
Plan 1.5: +1

Beschrijving	Type	Actie
6. Verlaagd plafond	Advies	-

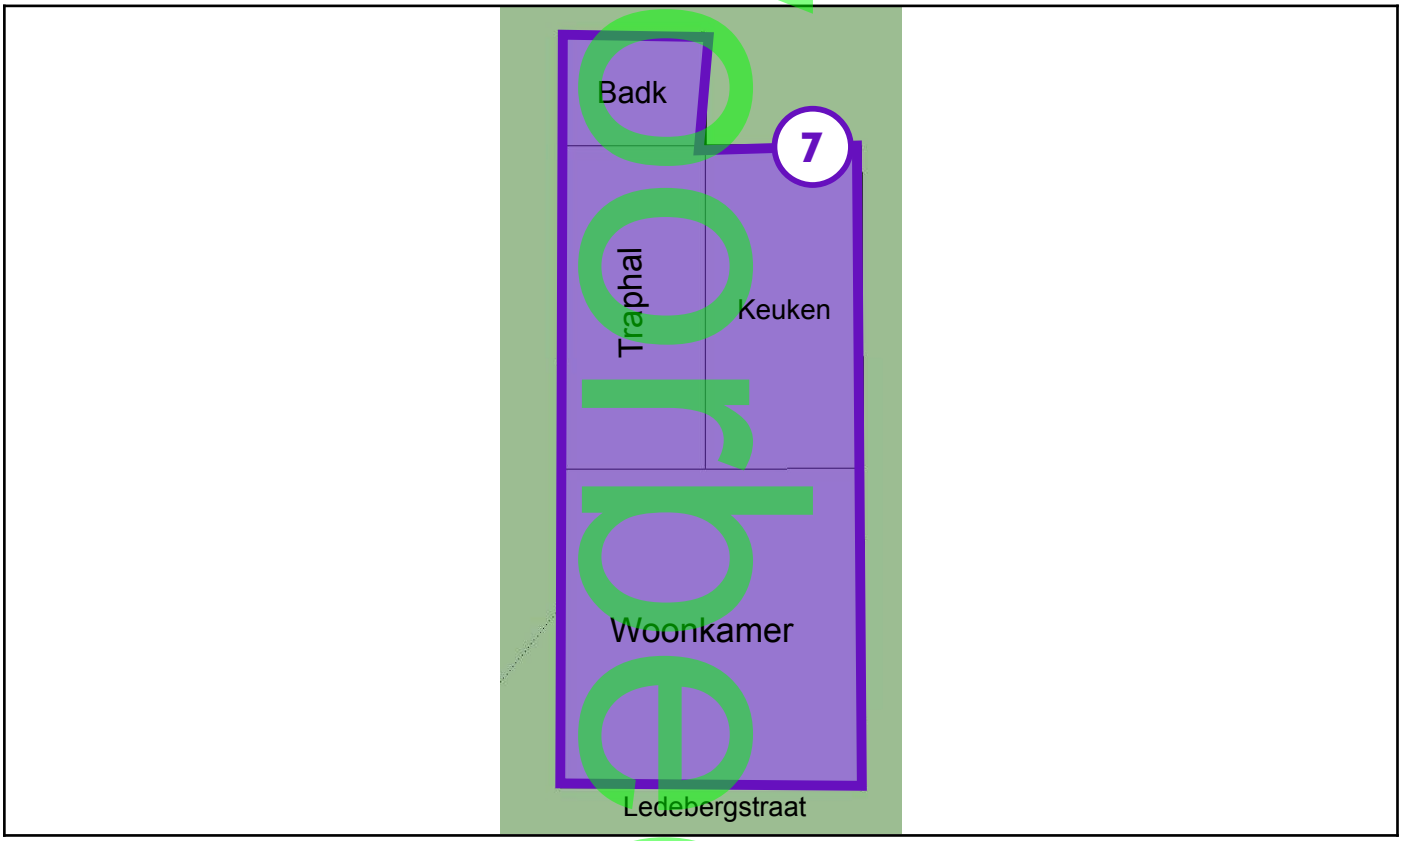
Plan 1.6: +1

Beschrijving	Type	Actie
7. Lijmlaag onder vloeren, vloerbedekking en faiences	Advies	-

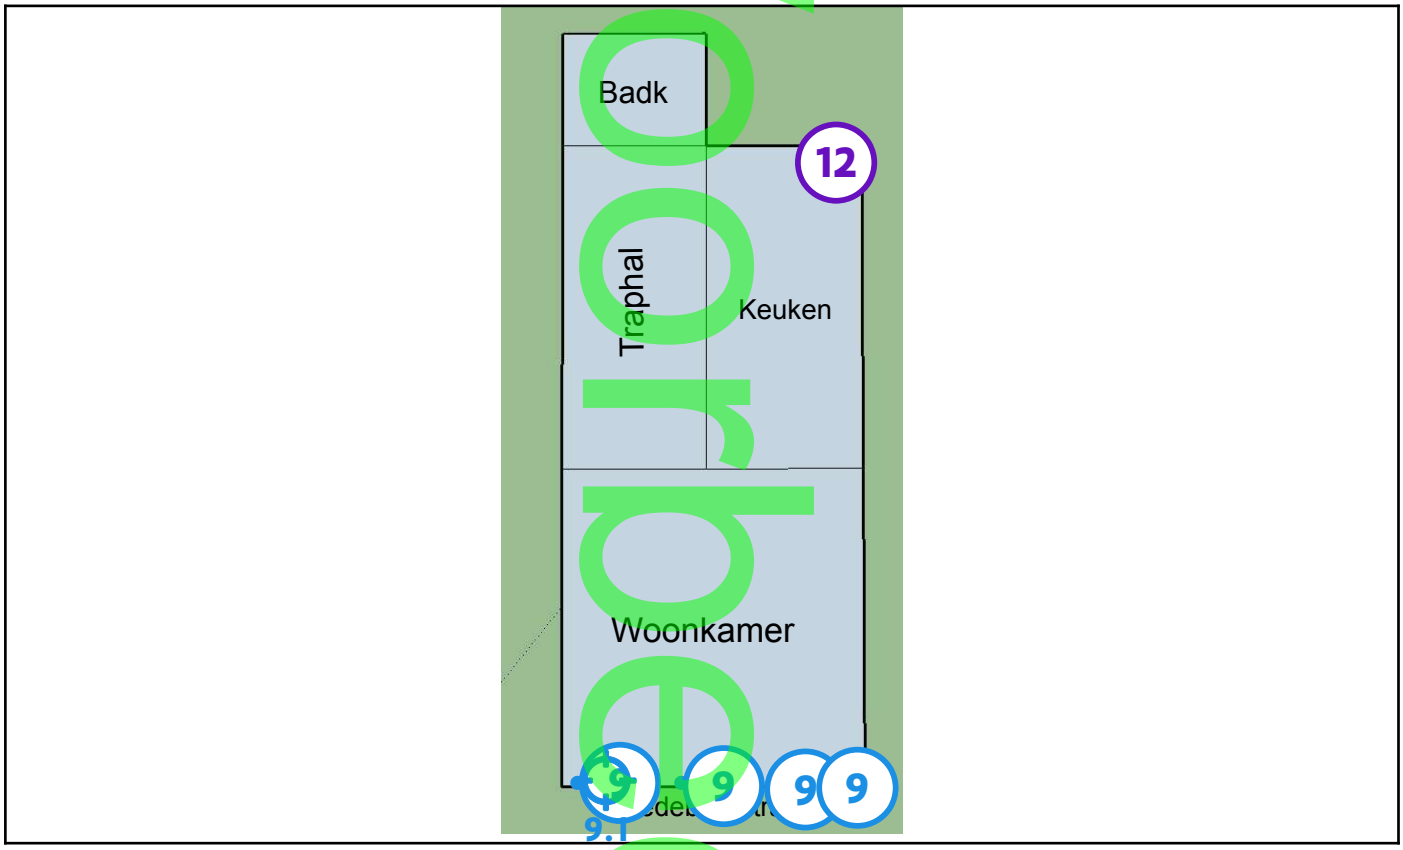
Plan 1.7: +1

Beschrijving	Type	Actie
9. Kit/mastiek (tussen glas en profiel)	Geen asbest	-
9.1 Code: PS02	Puntmonster	-
12. Verwarmingsbrander van na 2001	Overige ruimte of materiaal	-

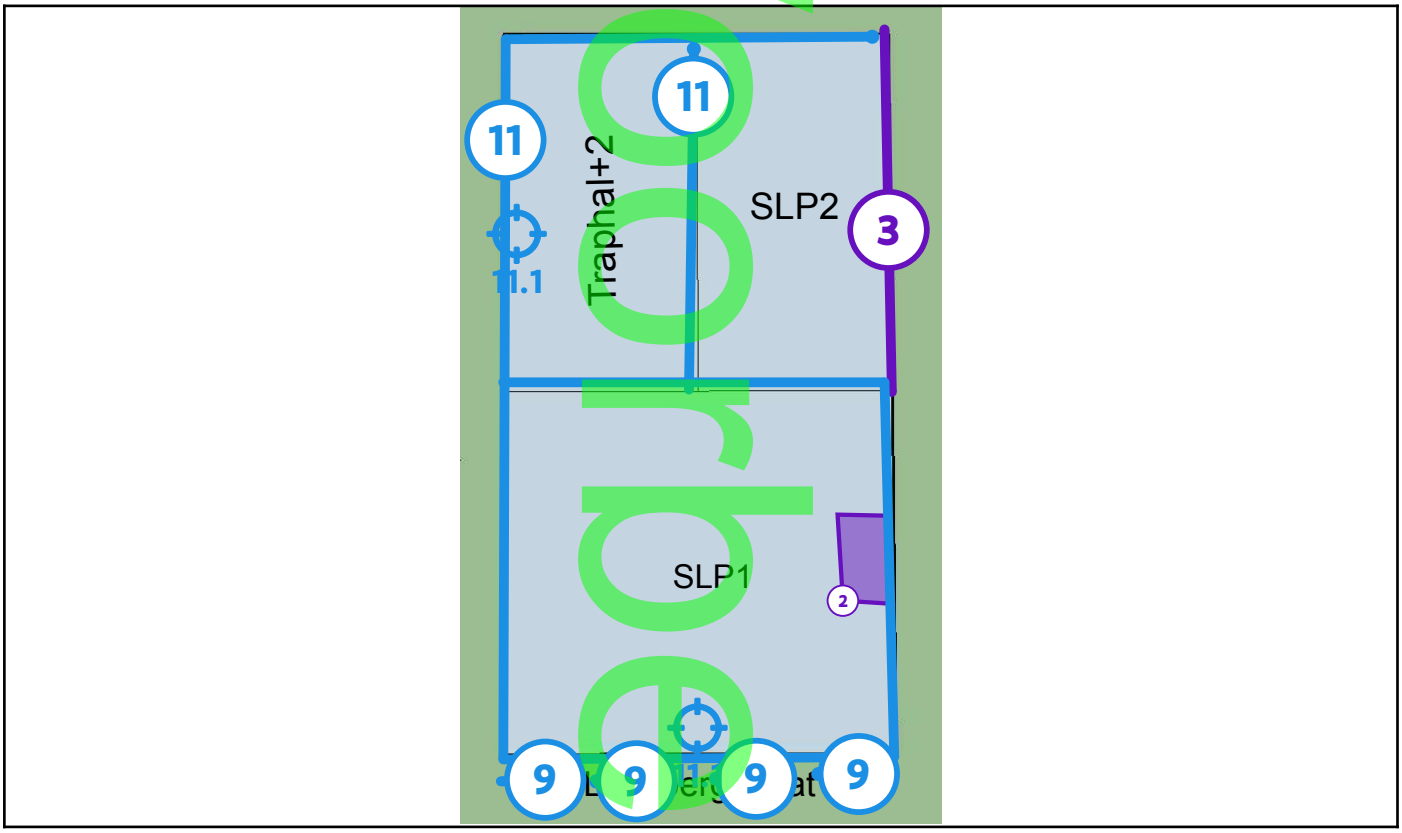
Plan 1.8: +2

Beschrijving	Type	Actie
2. Schouw	Beperking	-
3. Valse wanden	Advies	-
9. Kit/mastiek (tussen glas en profiel)	Geen asbest	-
11. Pleister (muren)	Geen asbest	-
11.1 Code: MS01	Mengmonster	-

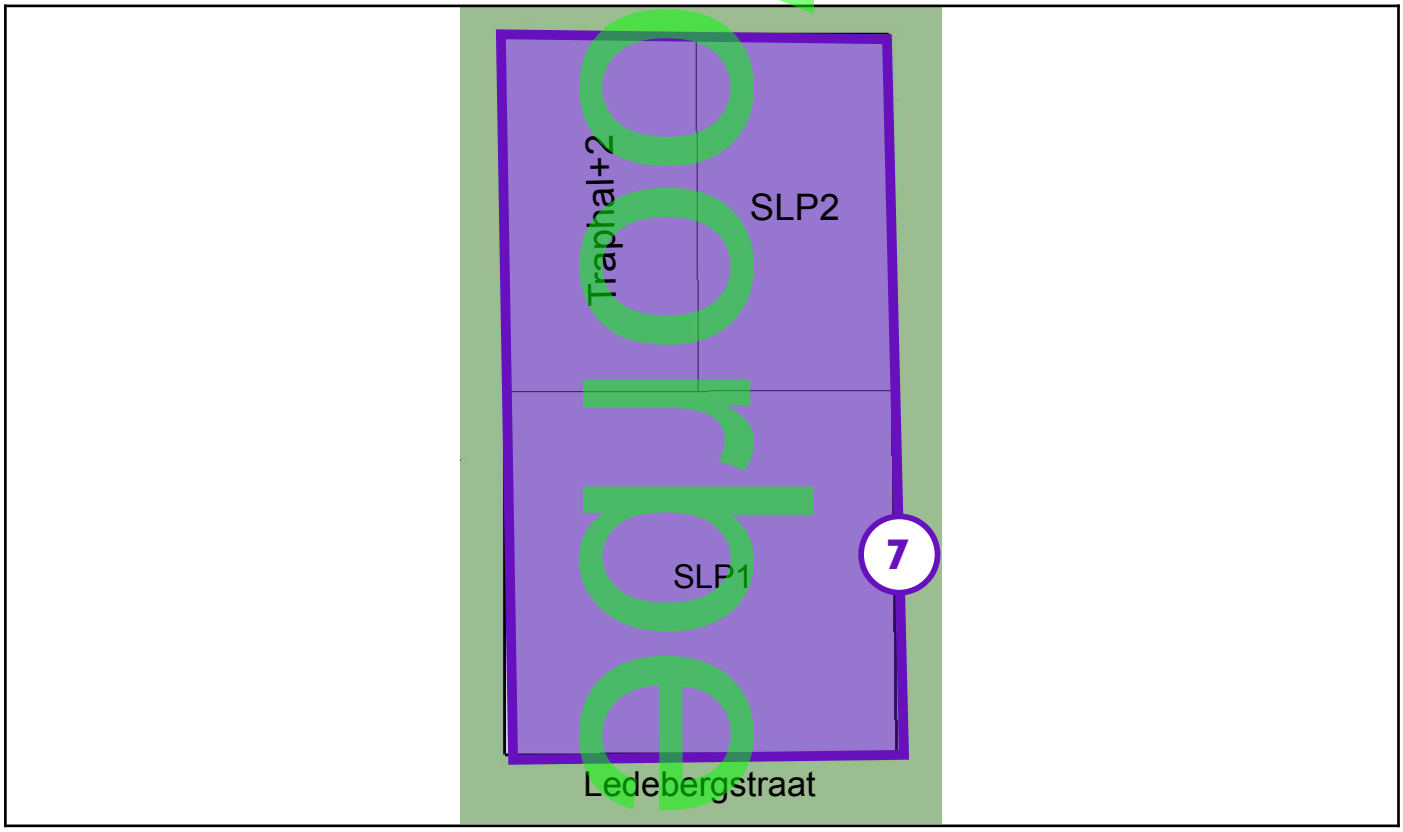
Plan 1.9: +2

Beschrijving	Type	Actie
7. Lijmlaag onder vloeren, vloerbedekking en faiences	Advies	-

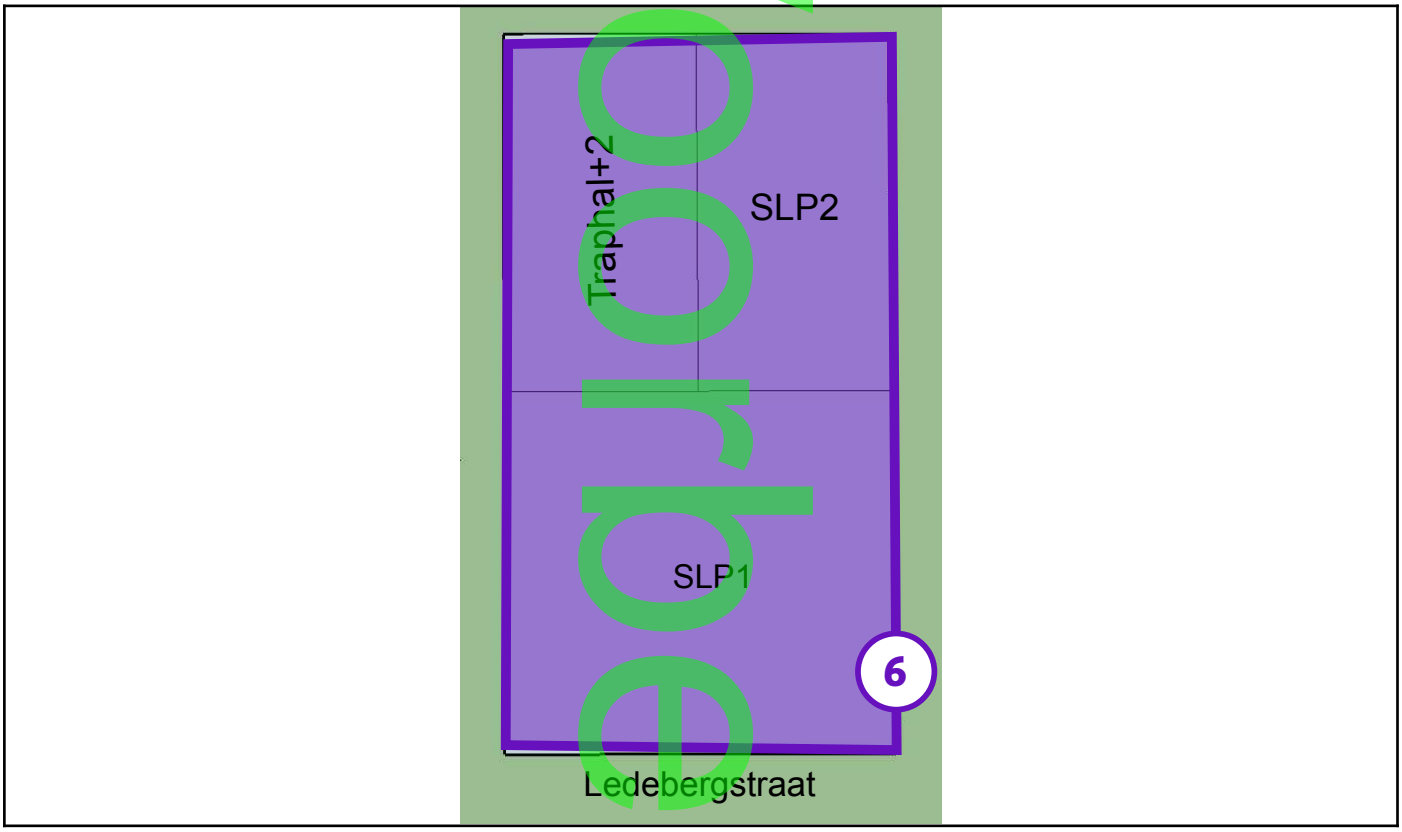
Plan 1.10: +2

Beschrijving	Type	Actie
6. Verlaagd plafond	Advies	-

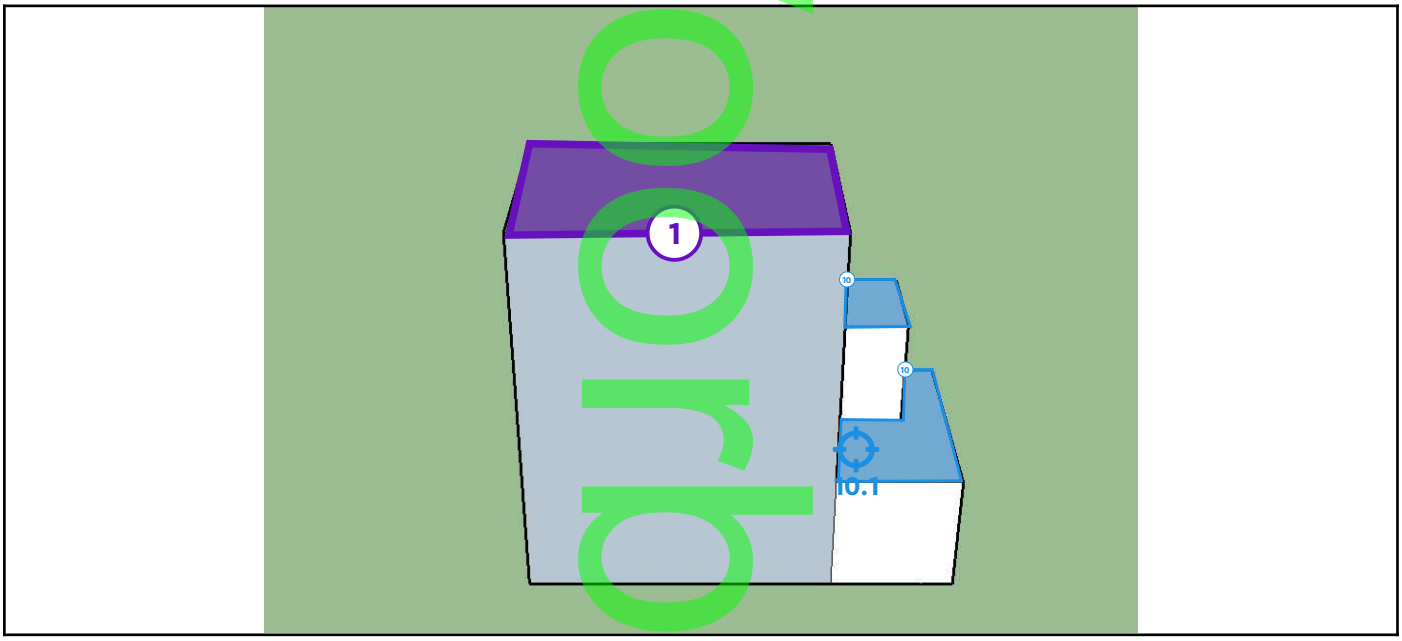
Plan 1.11: Dakenplan

Beschrijving	Type	Actie
1. Dakbedekking is niet vast te stellen	Beperking	-
10. Roofing	Geen asbest	-
10.1 Code: PS01	Puntmonster	-

Uitleg van de asbestdeskundige: Dakbedekking op plat dak van het hoofdgebouw is niet inspecteer. Geen zolder aanwezig. plat dak bevindt zich hoger dan 3,5m vanaf een veilig ondergrond.

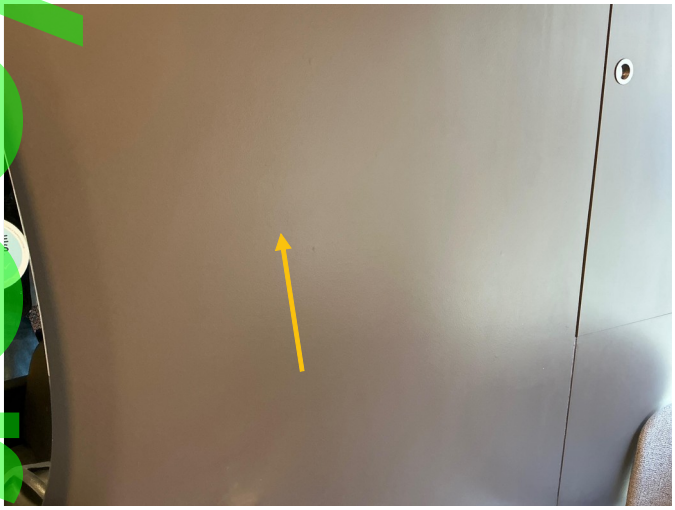
Fiche 4: Gipsplaat muren (smeerlaag)

Sommige muren zijn uitgevoerd in gipskartonplaten.

Vermoedelijk zijn de voegen uitgevuld met afsmeerlagen met bindmiddel gips. Deze afsmeerlagen kunnen echter niet gelokaliseerd worden onder de verf of het behang. Het valt niet binnen de redelijkheid om een heel stuk behang of verf weg te nemen om de afsmeerlagen terug te vinden.

Bij eventuele renovatie of afbraakwerken dient dit nagekeken te worden met bijkomende staalnames.

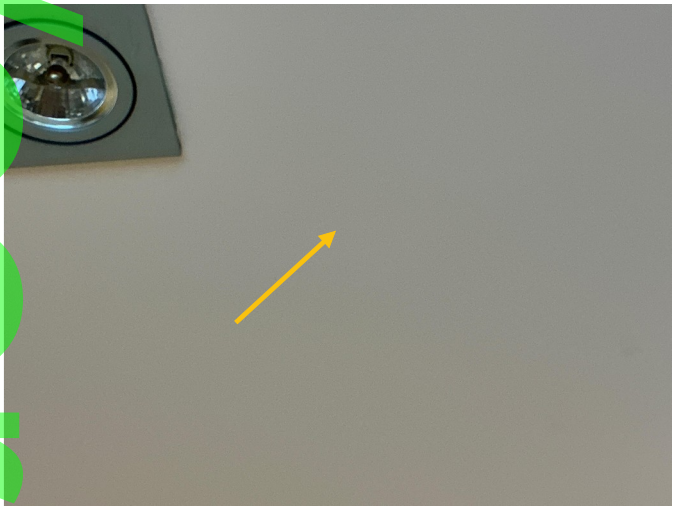
Fiche 8: Gipsplaat plafond (smeerlaag)

Sommige plafonds zijn uitgevoerd in gipskartonplaten.

Vermoedelijk zijn de voegen uitgevuld met afsmeerlagen met bindmiddel gips. Deze afsmeerlagen kunnen echter niet gelokaliseerd worden onder de verf of het behang. Het valt niet binnen de redelijkheid om een heel stuk behang of verf weg te nemen om de afsmeerlagen terug te vinden.

Bij eventuele renovatie of afbraakwerken dient dit nagekeken te worden met bijkomende staalnames.

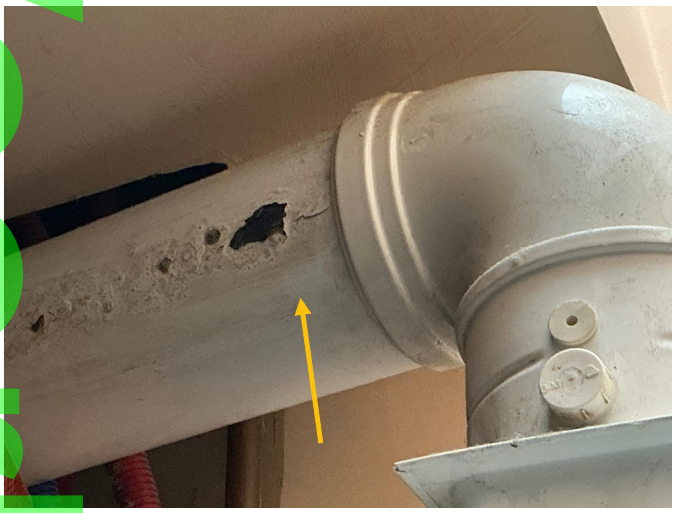
Situeringsfoto

Fiche 13: Rookgaskanalen (niet abestverdacht)
