Asbestinventarisattest

Kouteren 18, 9630 Zwalm

Attestnummer : **20230911-000219.000**
Uitgegeven op : **11.09.2023**
Geldig tot : **11.09.2028**

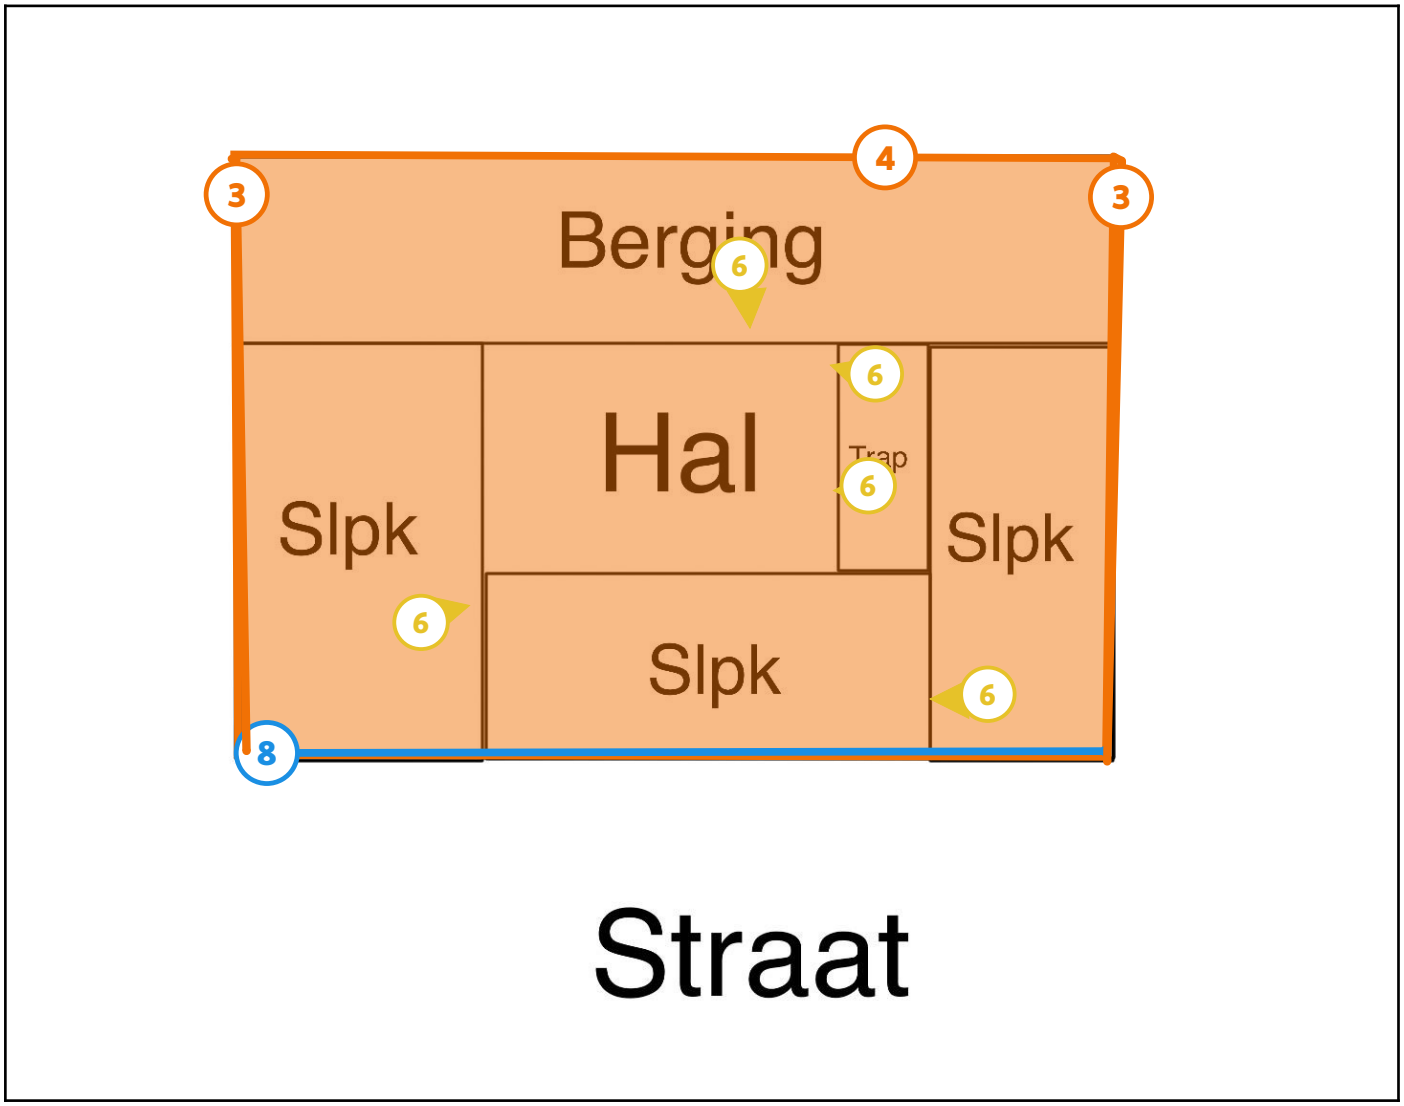
Plan 1.1: niv1

Beschrijving	Type	Actie
3. Leien gevelbekleding	Asbestmateriaal	Verwijderen
4. Leien dak	Asbestmateriaal	Verwijderen
6. Bakeliet schakelaar	Asbestmateriaal	Zorgvuldig beheren
8. Pleisterwerk wanden	Geen asbest	-

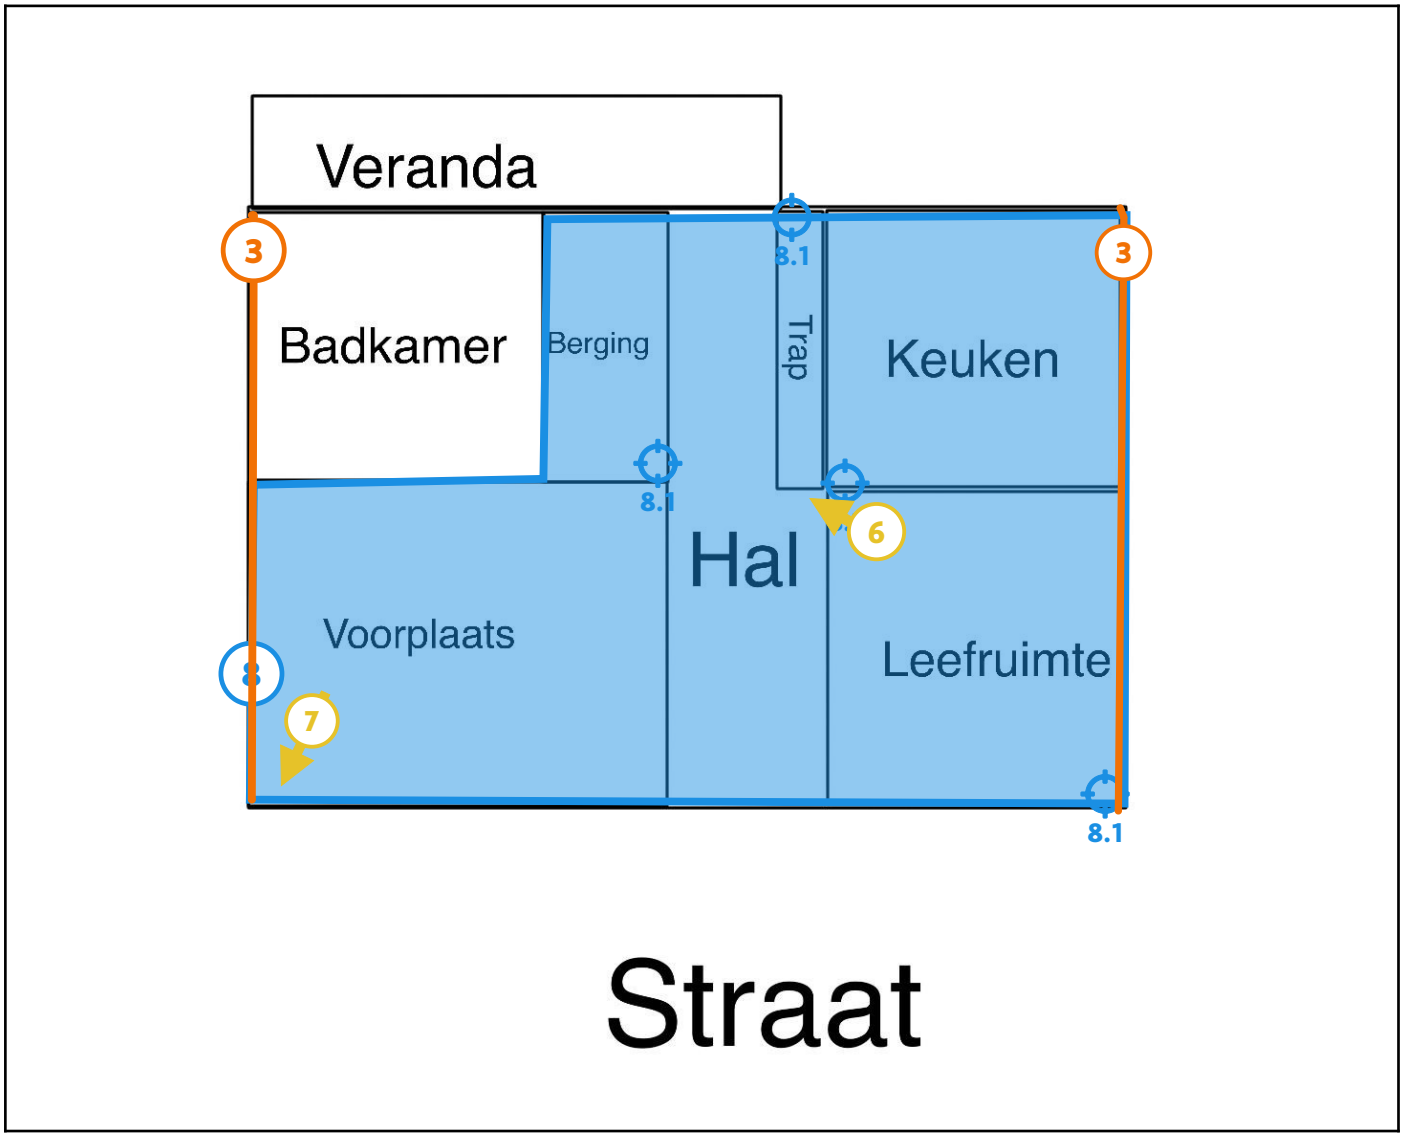
Plan 1.2: Gelijksvloer

Beschrijving	Type	Actie
3. Leien gevelbekleding	Asbestmateriaal	Verwijderen
6. Bakeliet schakelaar	Asbestmateriaal	Zorgvuldig beheren
7. Bakeliet teller en zekering	Asbestmateriaal	Zorgvuldig beheren
8. Pleisterwerk wanden	Geen asbest	-
8.1 Code: Mm01	Mengmonster	-

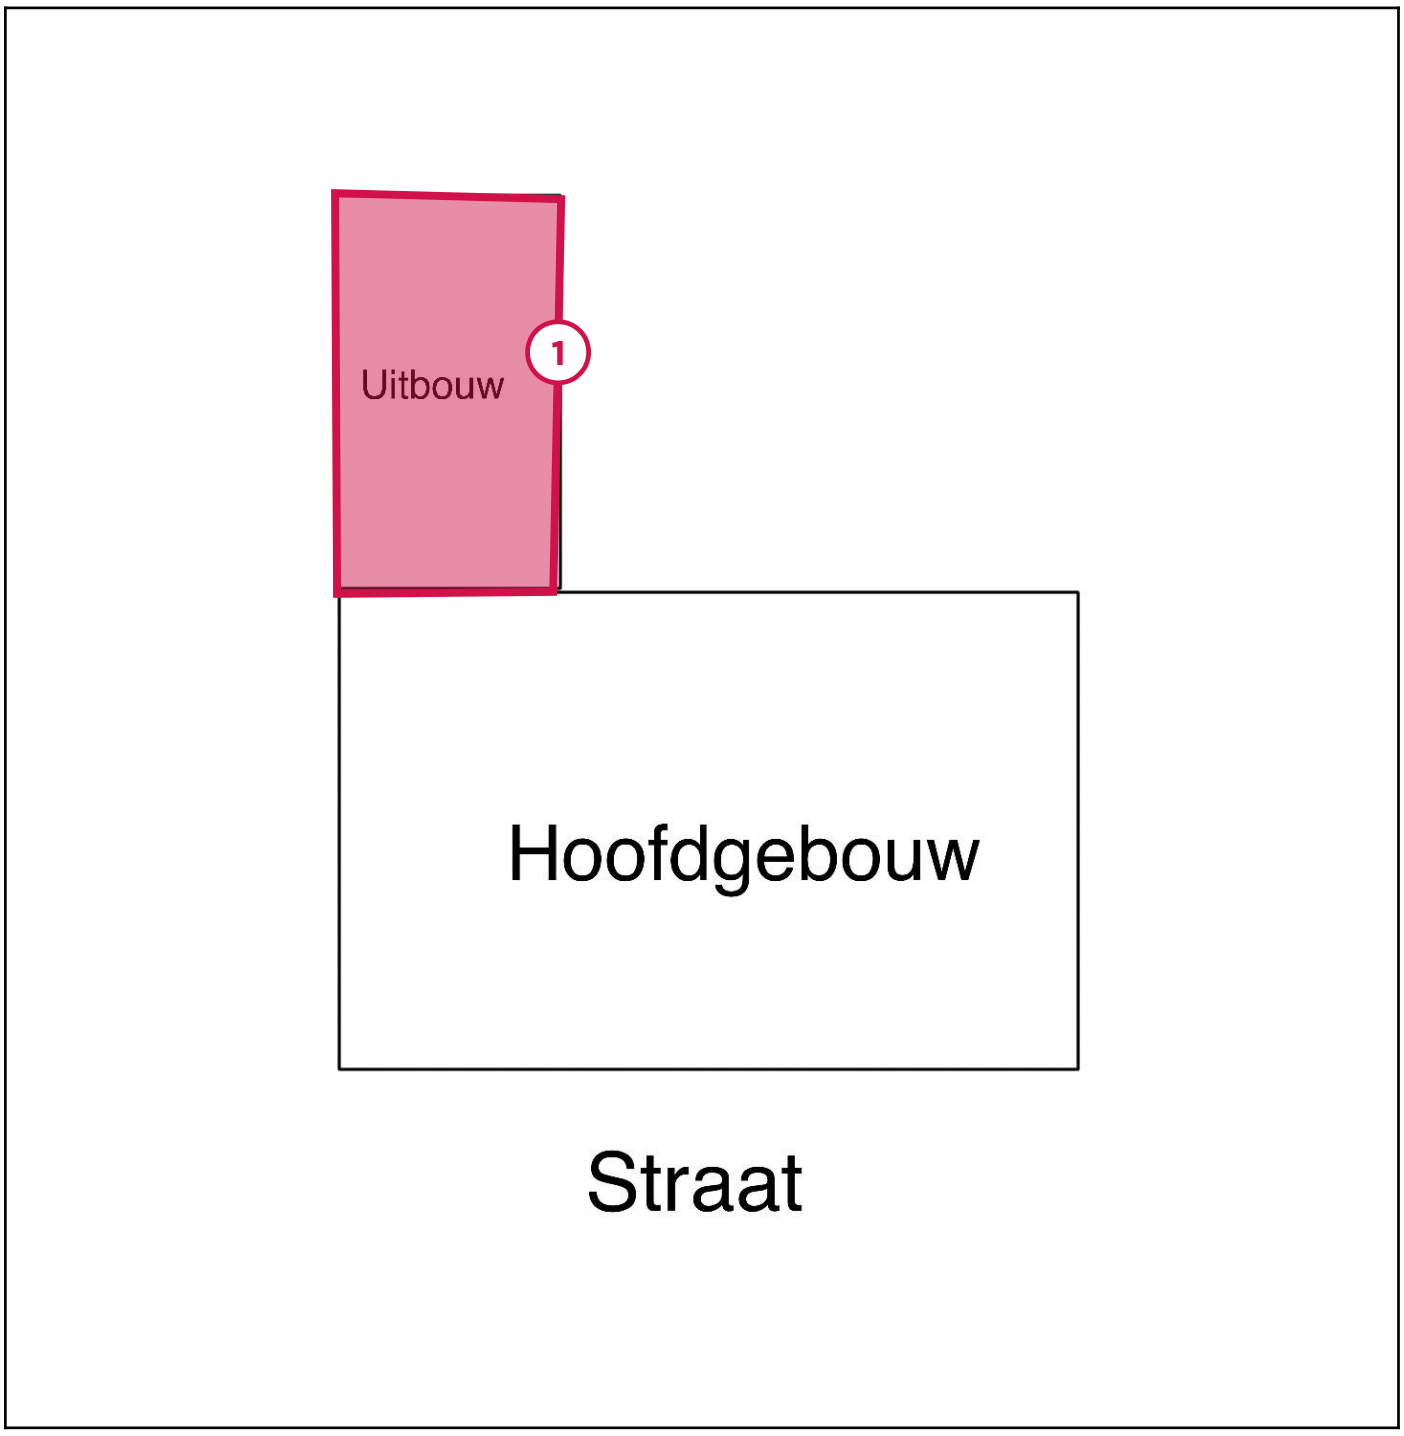
Plan 1.3: uitbouw

Beschrijving	Type	Actie
1. Golfplaten uitbouw + garage	Asbestmateriaal	Dringend verwijderen

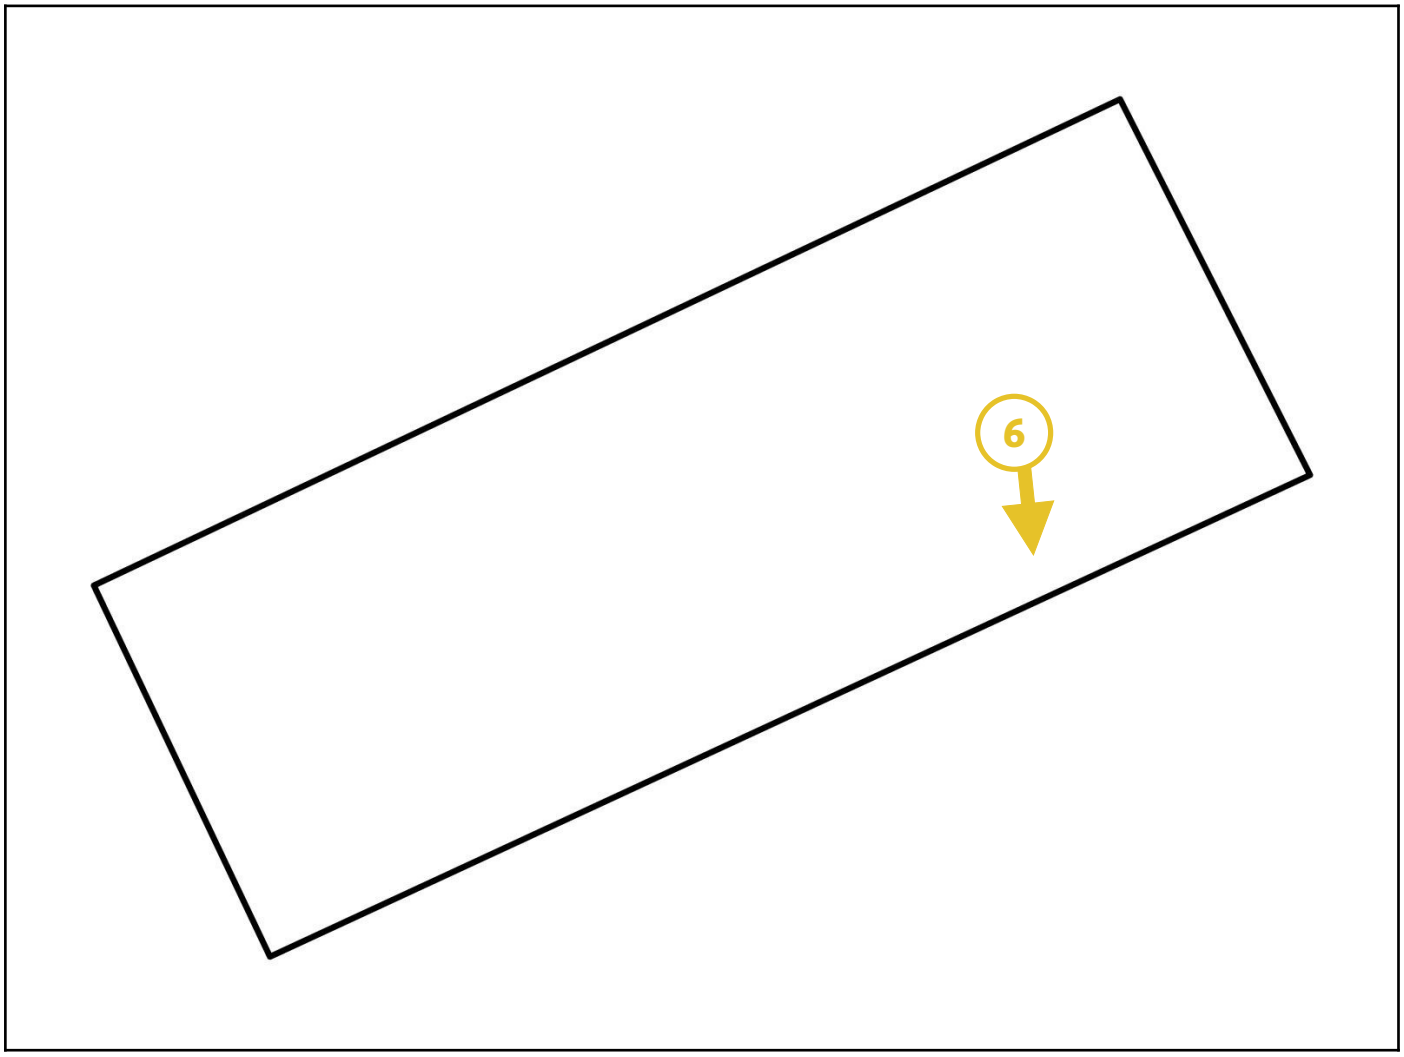
Plan 2.1: Bijgebouw plan

Beschrijving	Type	Actie
6. Bakeliet schakelaar	Asbestmateriaal	Zorgvuldig beheren

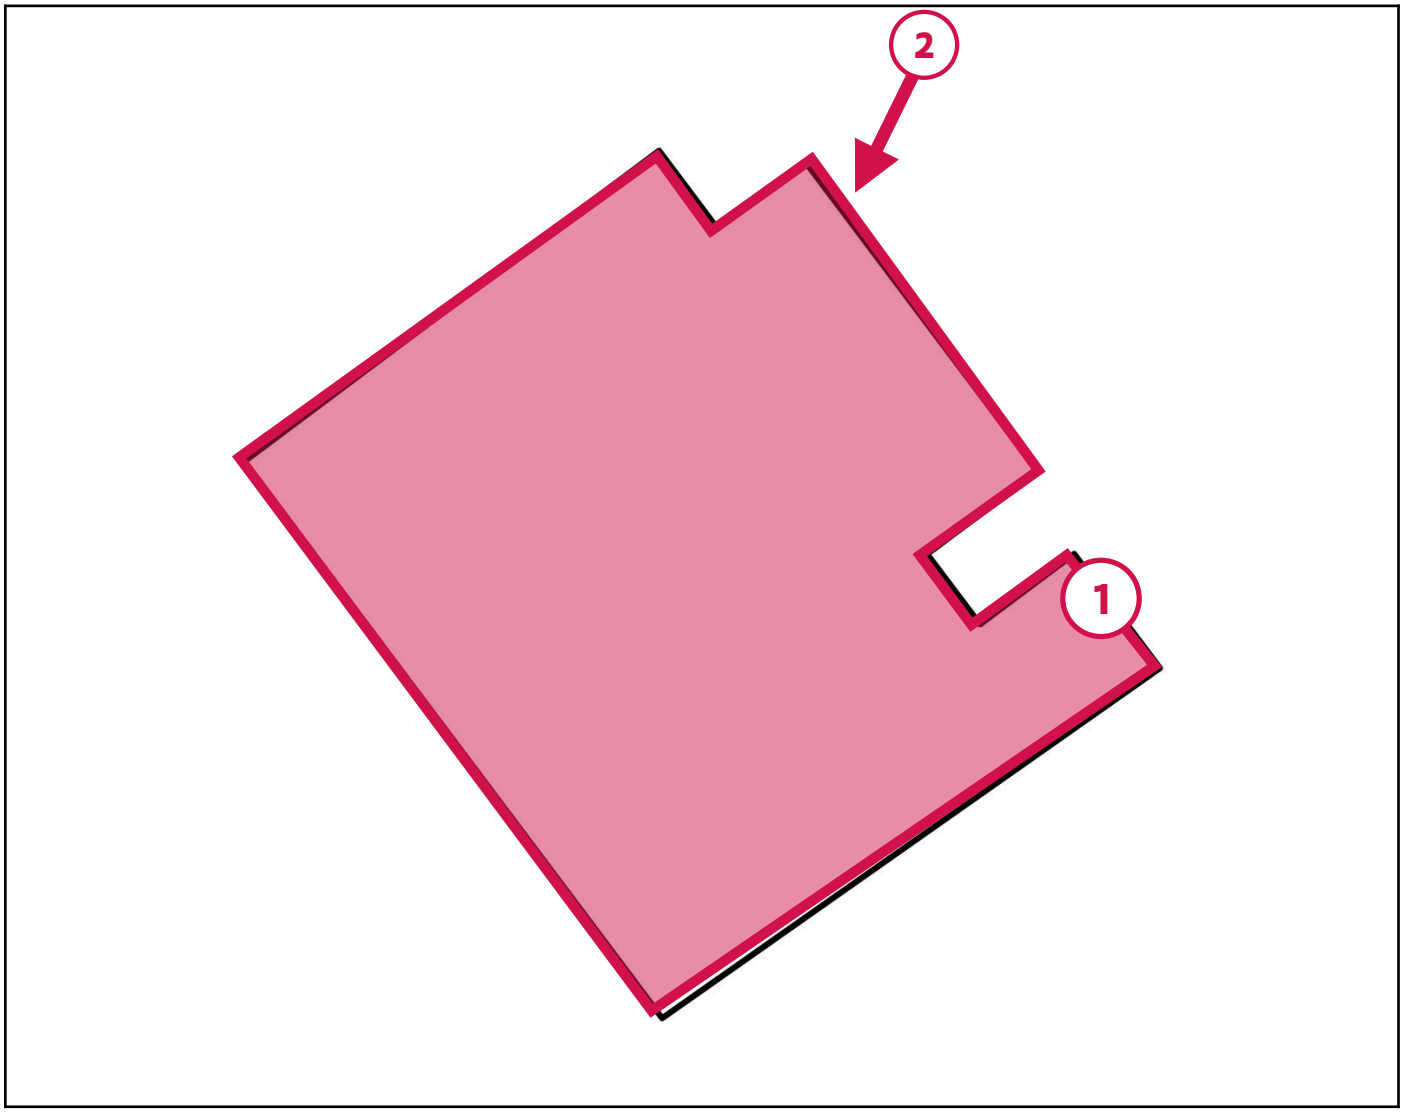
Plan 3.1: garage

Beschrijving	Type	Actie
1. Golfplaten uitbouw + garage	Asbestmateriaal	Dringend verwijderen
2. Mastiek ramen garage	Asbestmateriaal	Dringend verwijderen

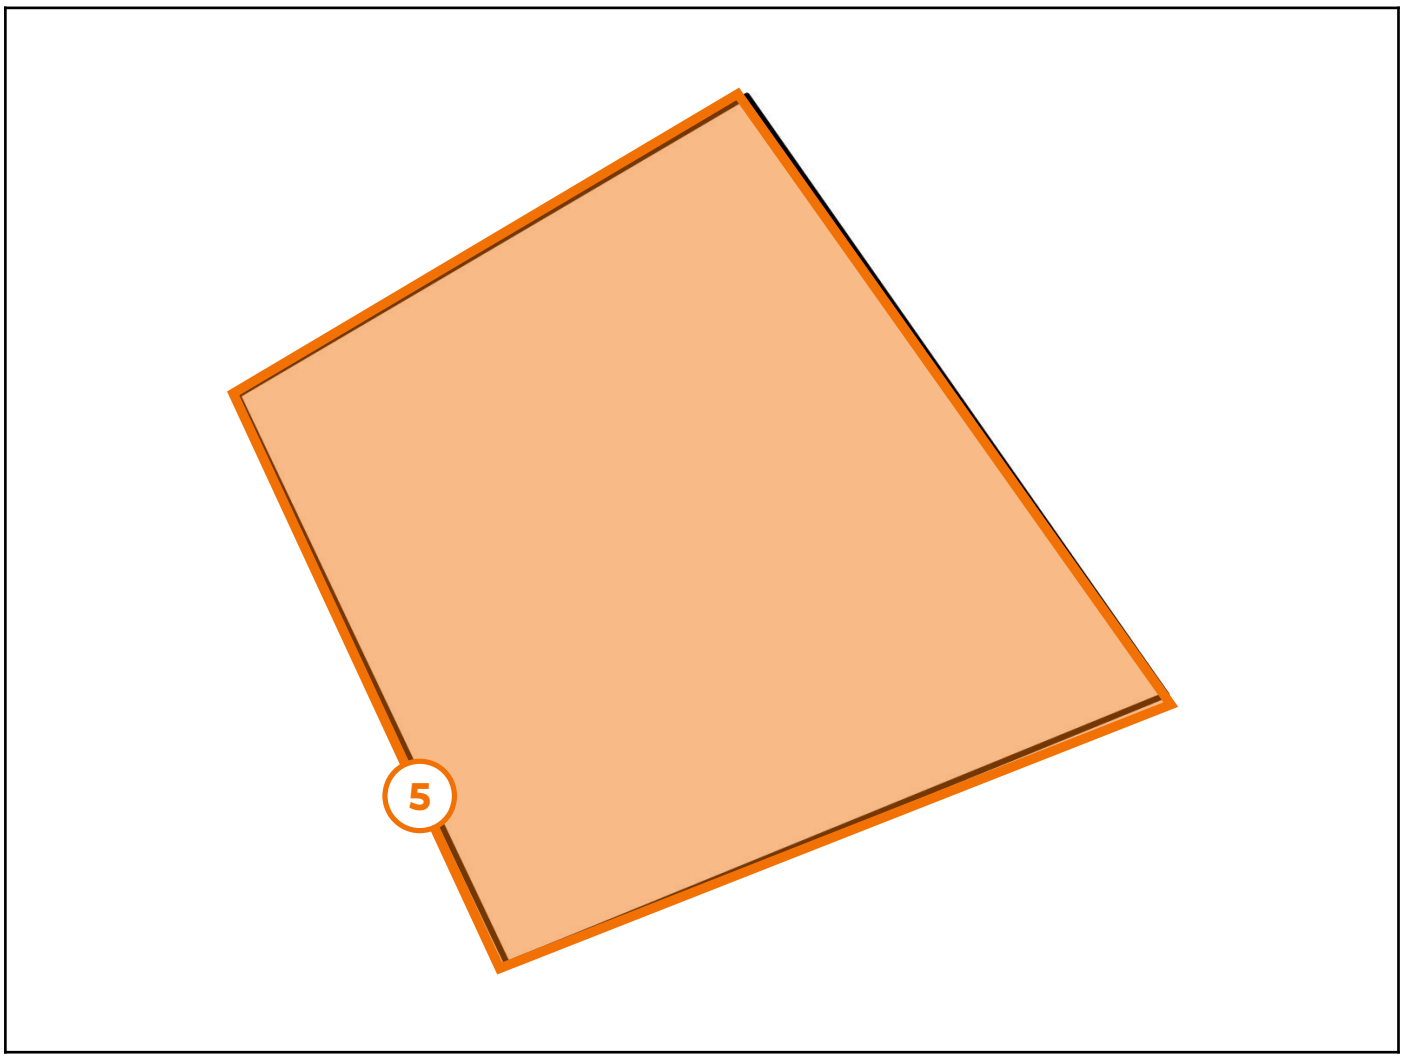
Plan 4.1: hok

Beschrijving	Type	Actie
5. Golfplaten hok	Asbestmateriaal	Verwijderen

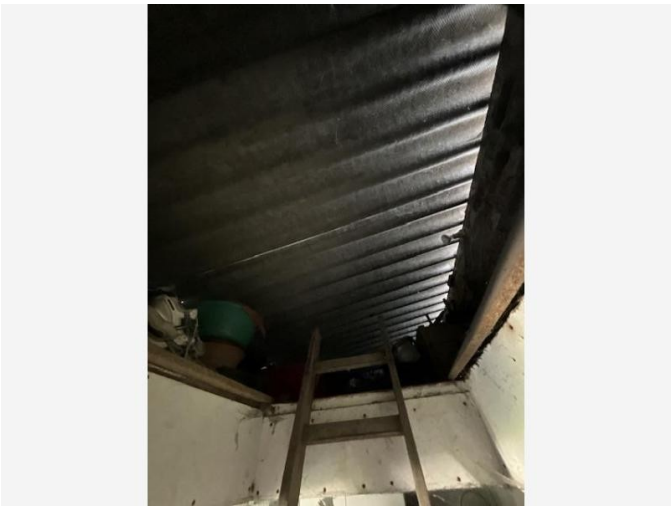
Fiche 1: Golfplaten uitbouw + garage

Dringend verwijderen

Eindbeoordeling materiaalrisico	Hoog materiaalrisico en/of hoge kans op vezelvrijgave

Gebondenheid	Categorie 1: hechtgebonden in oorsprong
Asbestsoort (vezeltype)	Crocidoliet aanwezig
Asbestconcentratie	Laag (< 50%)
Afschermingsgraad van het gehele materiaal	Geheel of deels (ook) vrij aan de binnenlucht
Toestand van het materiaal	Matig beschadigd, matig verweerd

- Zorg voor een veilig beheer. Vermijd het beschadigen van het asbestmateriaal. Controleer de toestand jaarlijks op wijzigingen.
- Hemelwater dat afspoelt van asbestcement daken of gevels kan asbestdeeltjes bevatten. Gebruik het enkel voor gesloten circuits (bv. spoelen toiletten). Reinig na het vervangen van het dak of de gevel de dakgoten en regenwaterput of -ton om asbesthoudend sediment of slib te verwijderen

- Eenvoudige handelingen: mag via doe-het-zelf of door werknemer(s) met opleidingsattest eenvoudige handelingen
  de platen kunnen eenvoudig worden los geschroefd en in zijn geheel verwijderd.

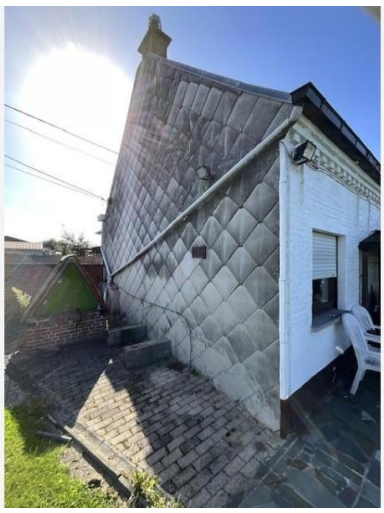
Fiche 3: Leien gevelbekleding

Verwijderen

Eindbeoordeling materiaalrisico	Verhoogd materiaalrisico en/of verhoogde kans op vezelvrijgave

Gebondenheid	Categorie 1: hechtgebonden in oorsprong
Asbestsoort (vezeltype)	Crocidoliet aanwezig
Asbestconcentratie	Laag (< 50%)
Afschermingsgraad van het gehele materiaal	Geheel of deels vrij aan de buitenlucht
Toestand van het materiaal	Matig beschadigd, matig verweerd

- Zorg voor een veilig beheer. Vermijd het beschadigen van het asbestmateriaal. Controleer de toestand jaarlijks op wijzigingen.
- Hemelwater dat afspoelt van asbestcement daken of gevels kan asbestdeeltjes bevatten. Gebruik het enkel voor gesloten circuits (bv. spoelen toiletten). Reinig na het vervangen van het dak of de gevel de dakgoten en regenwaterput of -ton om asbesthoudend sediment of slib te verwijderen

- Eenvoudige handelingen: mag via doe-het-zelf of door werknemer(s) met opleidingsattest eenvoudige handelingen
  Indien de leien in zijn geheel verwijderd worden van dit via eenvoudige handelingen.

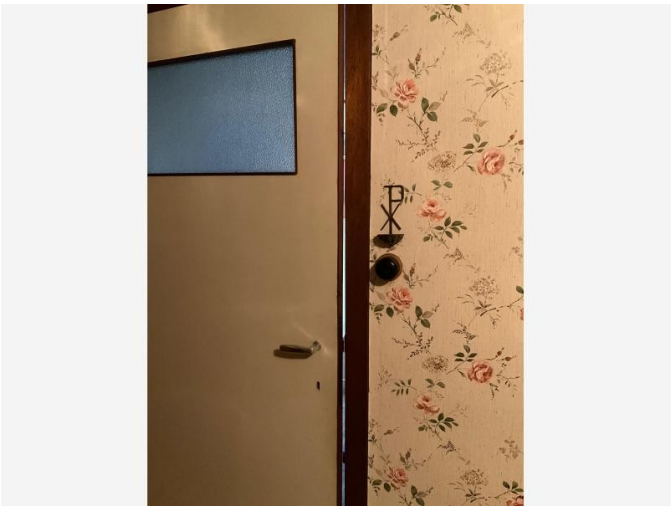
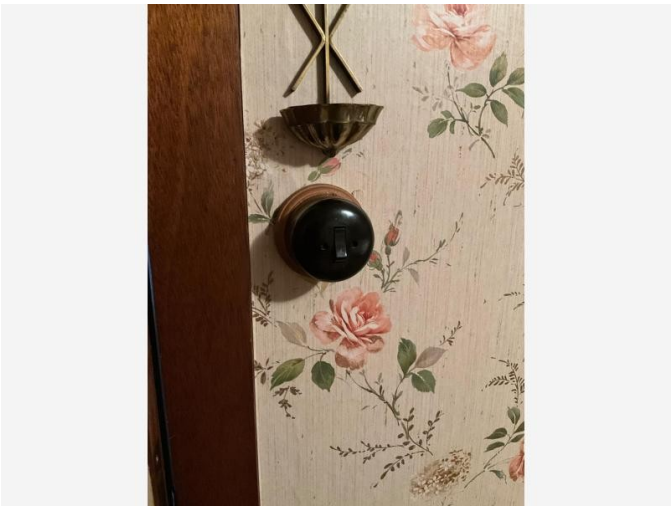
Fiche 6: Bakeliet schakelaar

Zorgvuldig beheren

Eindbeoordeling materiaalrisico	Laag materiaalrisico en/of verlaagde kans op vezelvrijgave

Gebondenheid	Categorie 1: hechtgebonden in oorsprong
Asbestsoort (vezeltype)	Crocidoliet aanwezig
Asbestconcentratie	Laag (< 50%)
Afschermingsgraad van het gehele materiaal	Geheel of deels (ook) vrij aan de binnenlucht
Toestand van het materiaal	Onbeschadigd, niet verweerd

- Zorg voor een veilig beheer. Vermijd het beschadigen van het asbestmateriaal. Controleer de toestand jaarlijks op wijzigingen.

- Eenvoudige handelingen: mag via doe-het-zelf of door werknemer(s) met opleidingsattest eenvoudige handelingen
  De schakelaars kunnen eenvoudig worden losgeschroefd zonder breken.
