Asbestinventarisattest

Koolmijnlaan 23, 3600 Genk

Attestnummer : **20261105-000221.000**
Uitgegeven op : **05.11.2026**
Geldig tot : **Onbeperkt** (tenzij de toestand wijzigt)

Asbestveilig (maar mogelijk niet asbestvrij)

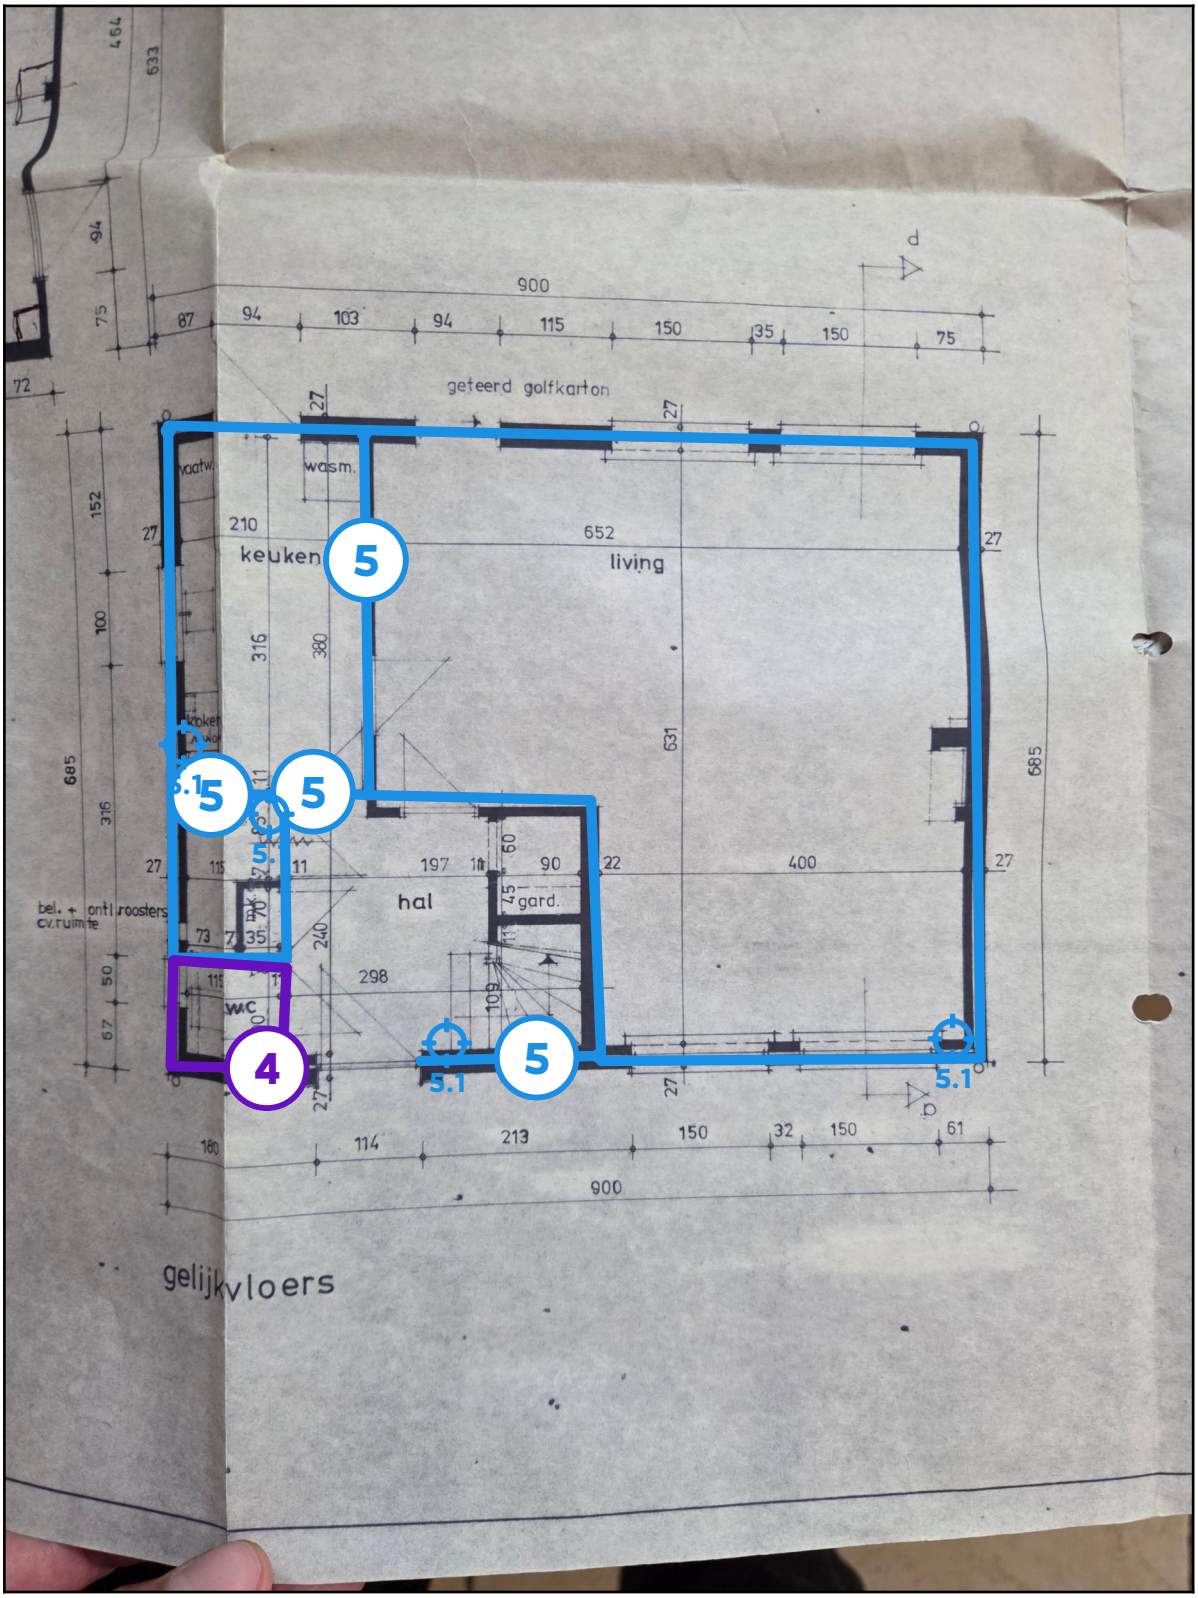
Plan 1.1: Plan gelijkvloers.png

4. Muur uit tegels	Advies	-
5. Pleisterwerk muren	Geen asbest	-
5.1 Code: 9544364	Mengmonster	-

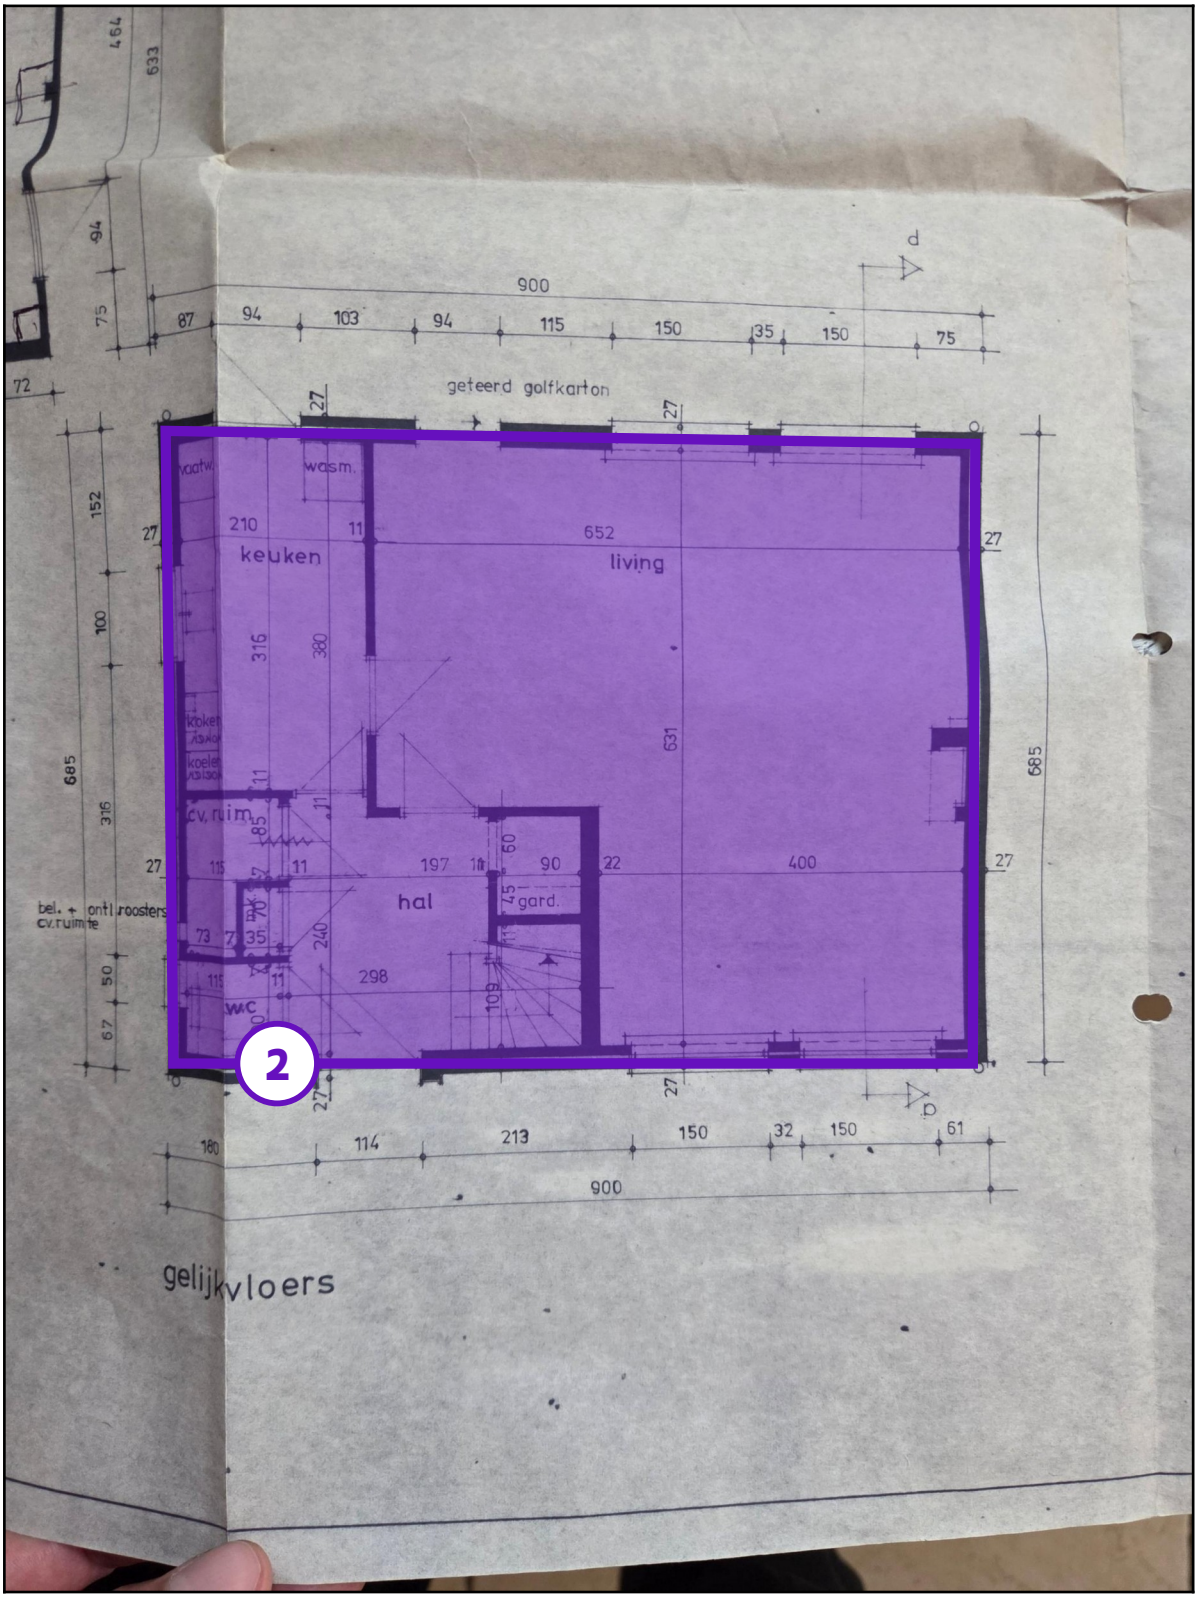
Plan 1.2: Plan gelijkvloers.png

2. Plafond uit houten planchetten	Advies	-

Plafond uit houten planchetten geen pleisterwerk aanwezig.

Eventueel achterliggend materiaal is niet zichtbaar zonder destructief onderzoek.

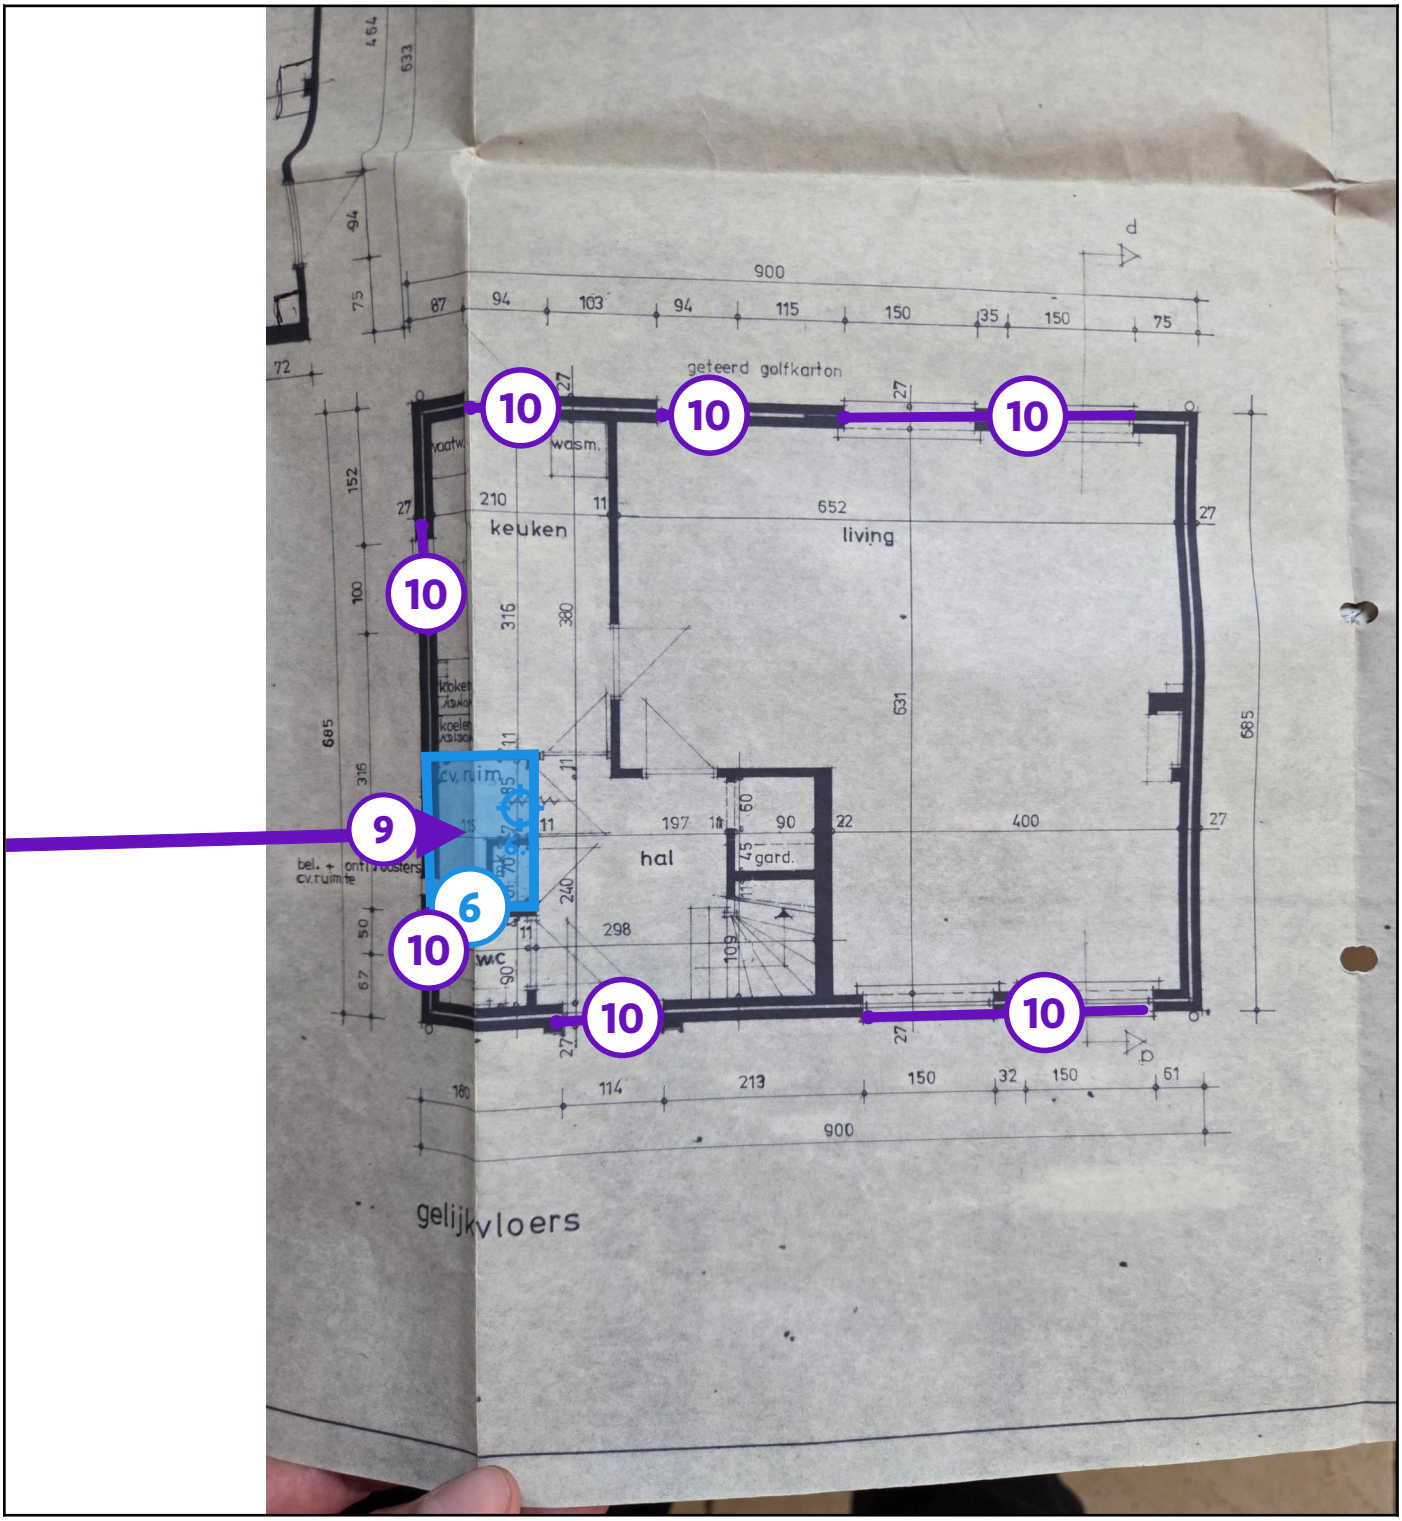
Plan 1.3: Plan gelijkvloers.png

Beschrijving	Type	Actie
6. Vloerzeil stookruimte	Geen asbest	-

6.1 Code: 9544365	Puntmonster	-
9. Dichting ketel	Overige ruimte of materiaal	-
10. Dichting vensters	Overige ruimte of materiaal	-

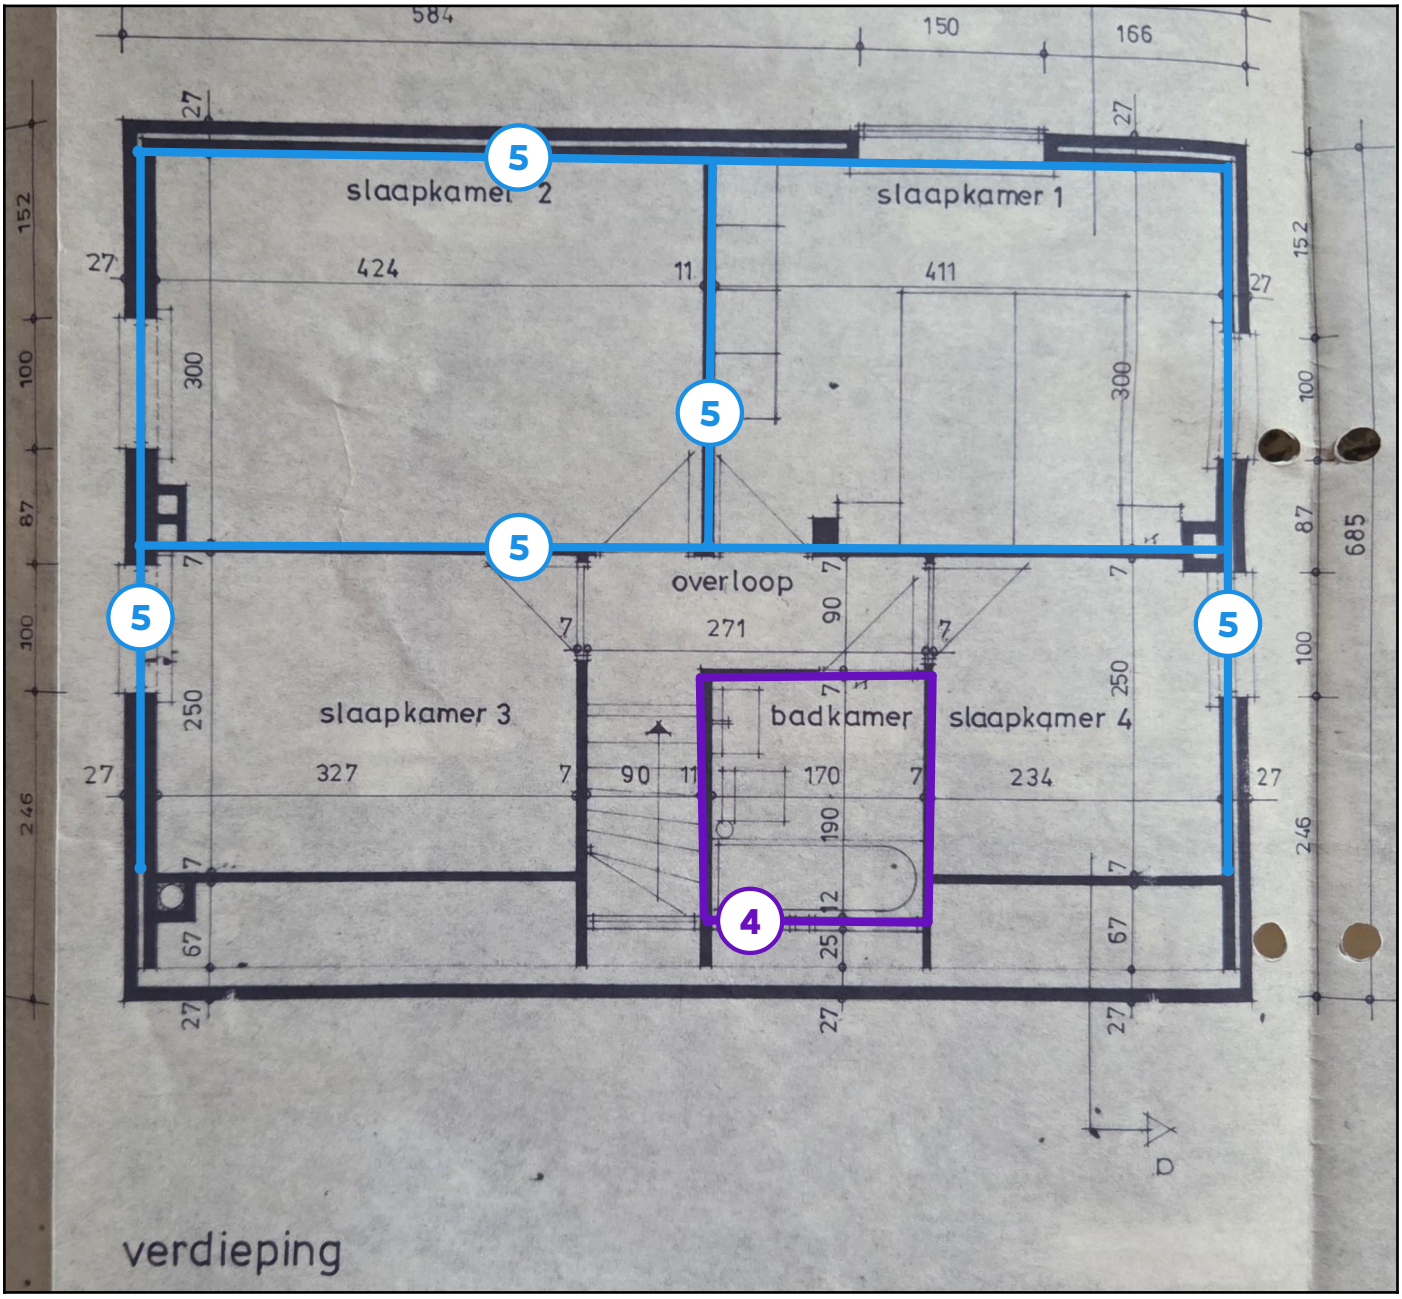
Plan 1.4: Plan verdieping 1

Beschrijving	Type	Actie
4. Muur uit tegels	Advies	-
5. Pleisterwerk muren	Geen asbest	-

Muur uit tegels, bindmiddel is niet zichtbaar. Tegels vertonen geen beschadigingen.

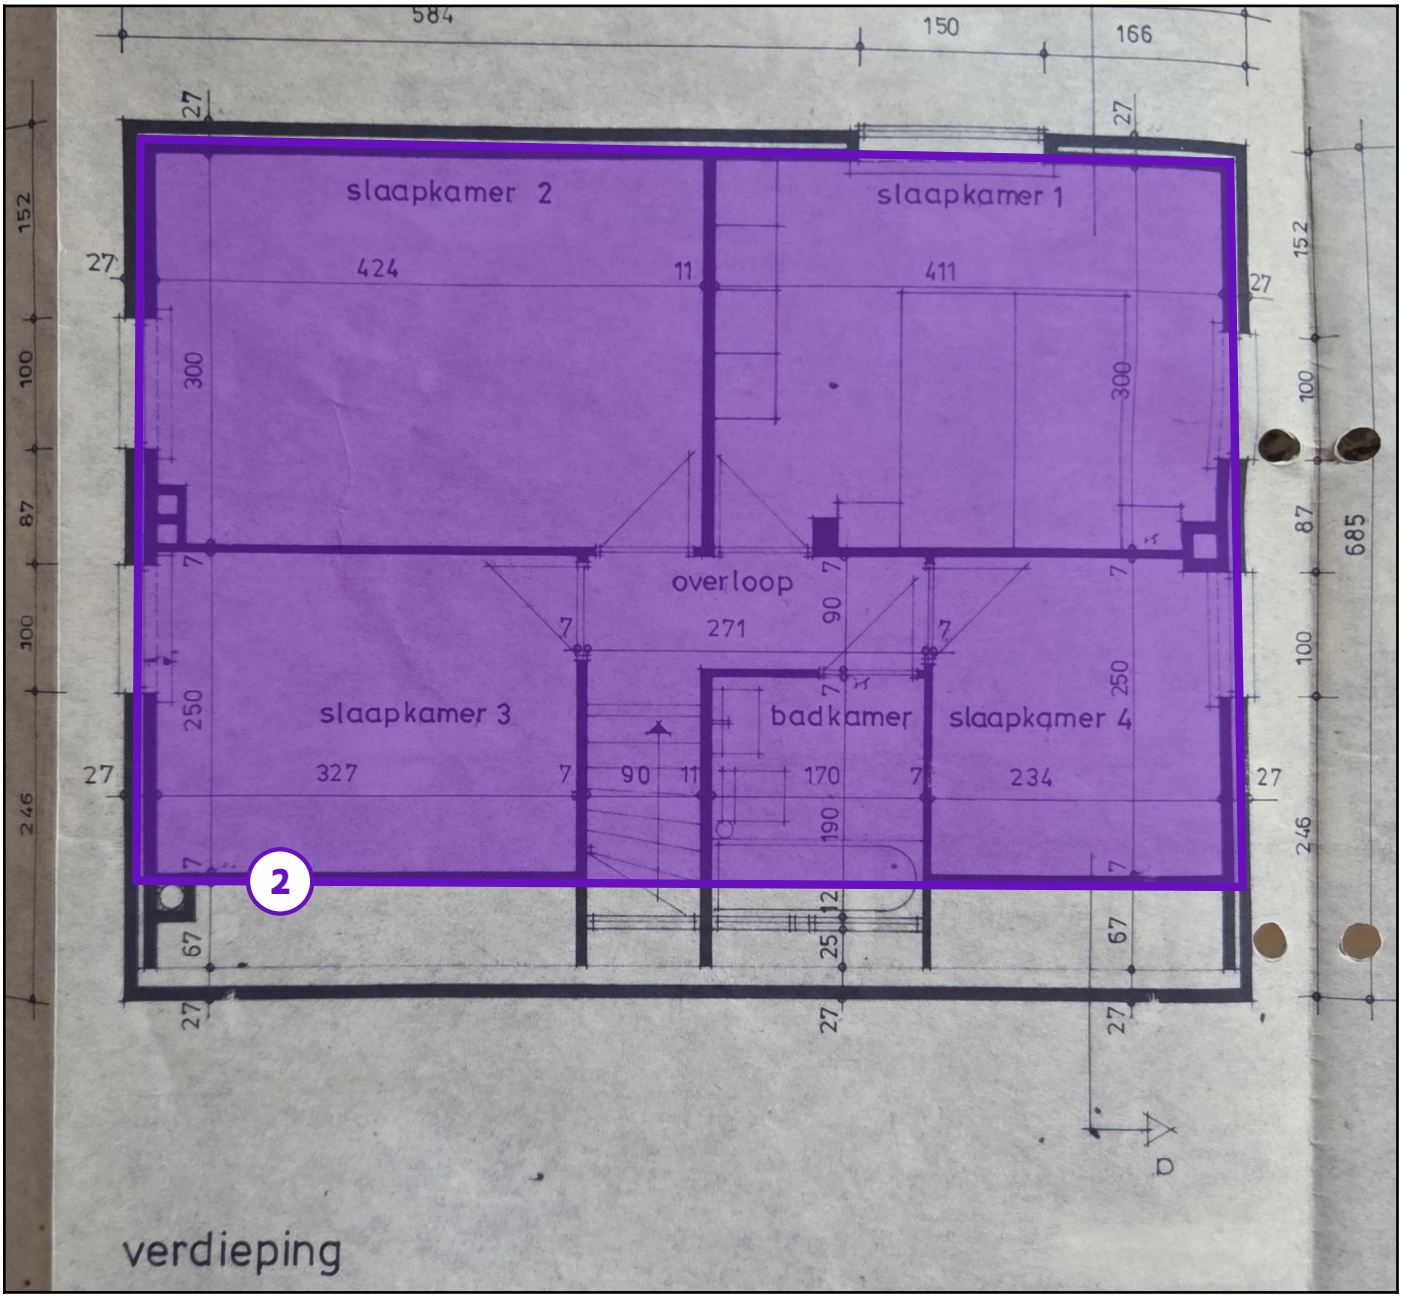
Plan 1.5: Plan verdieping 1

Beschrijving	Type	Actie
2. Plafond uit houten planchetten	Advies	-

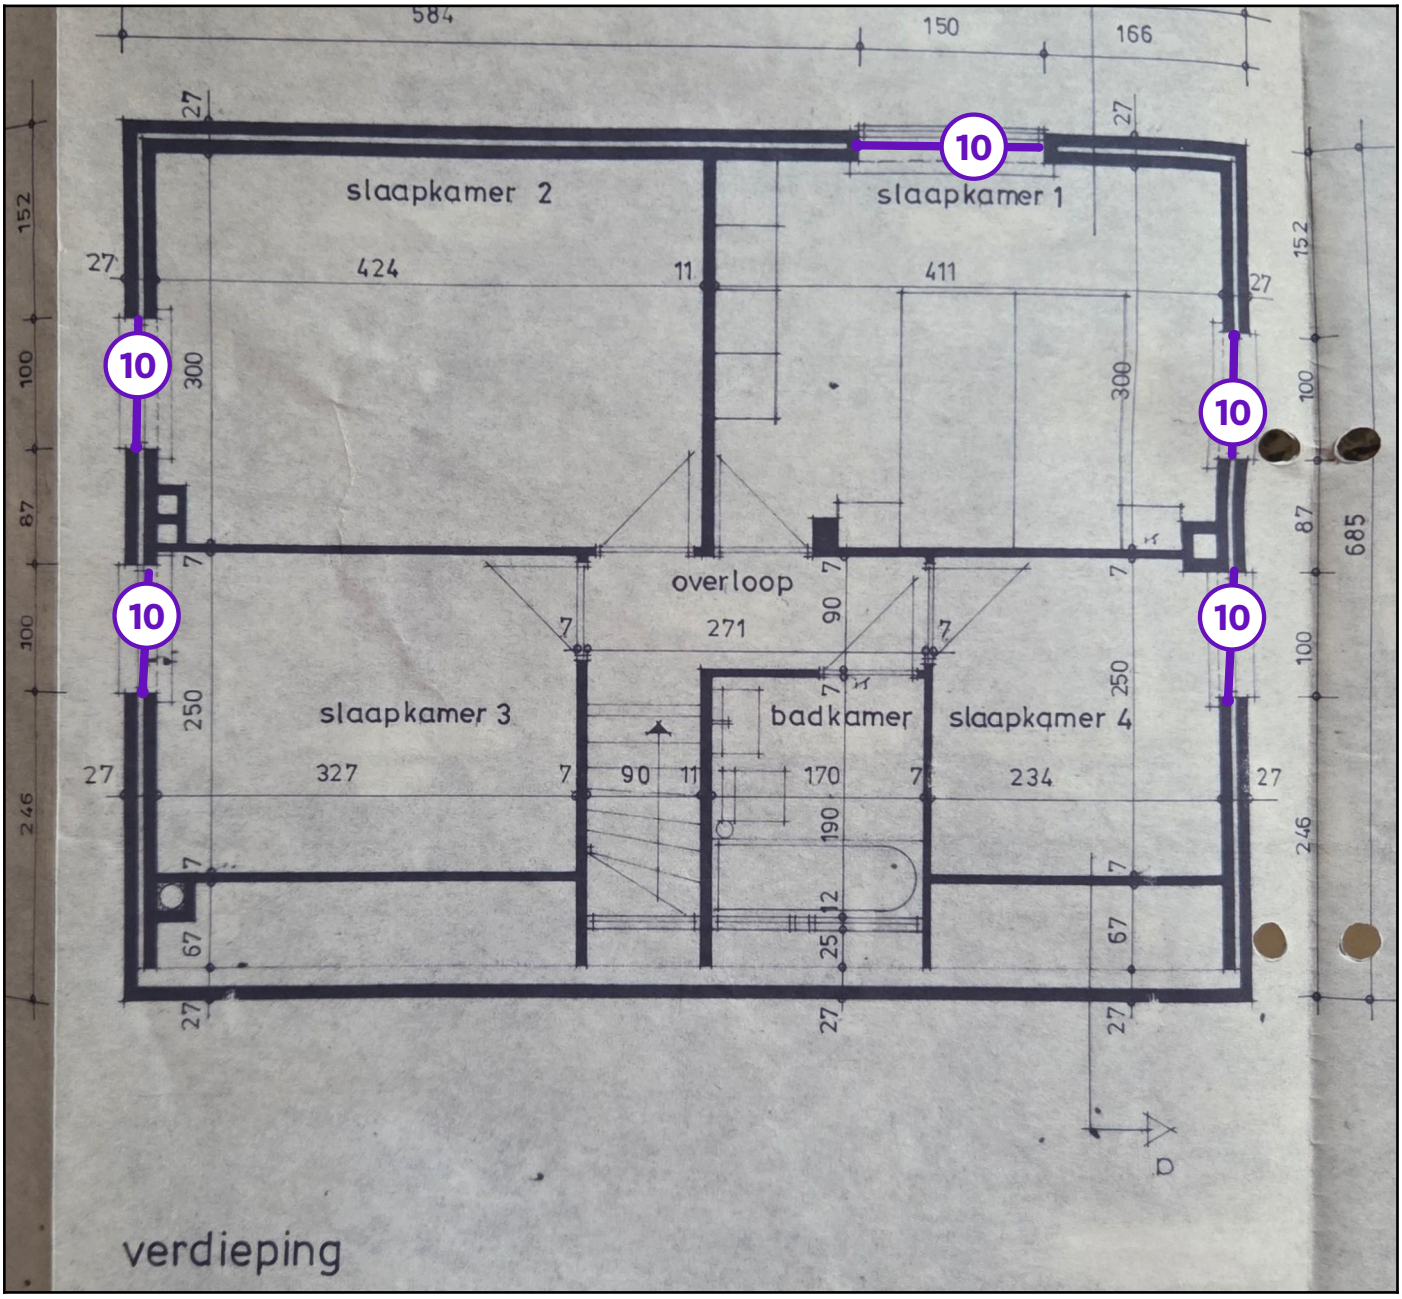
Plan 1.6: Plan verdieping 1

Beschrijving	Type	Actie
10. Dichting vensters	Overige ruimte of materiaal	-

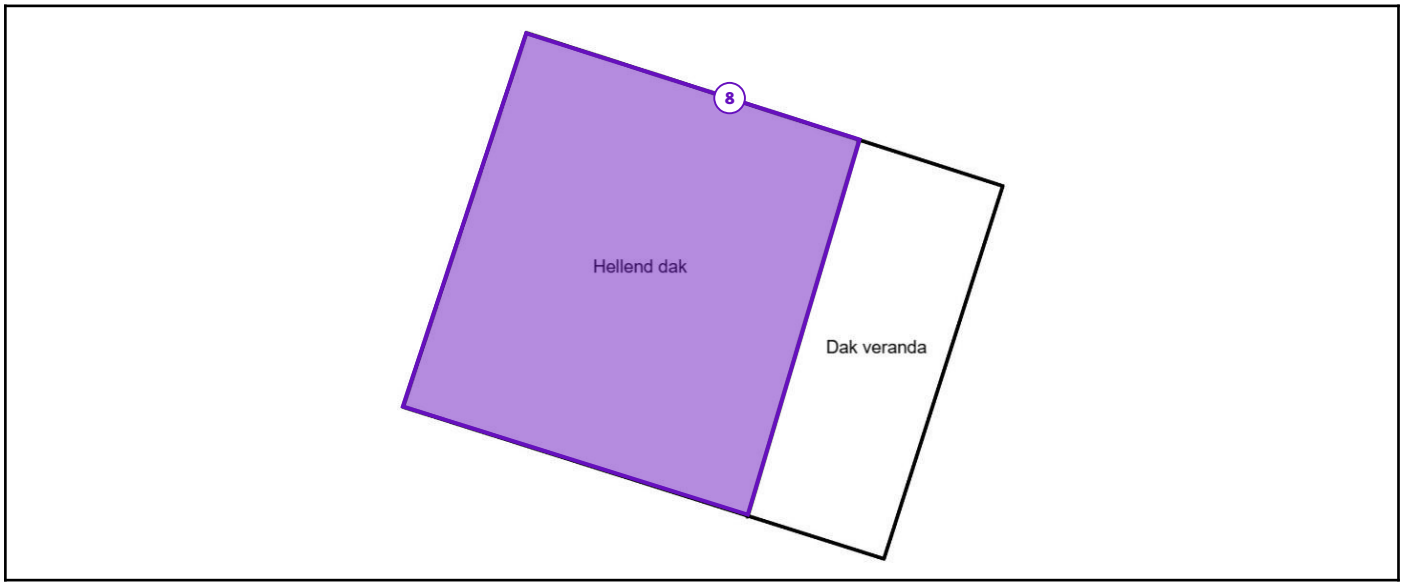
Plan 1.8: Dakplan

Beschrijving	Type	Actie
8. Onderdak	Overige ruimte of materiaal	-

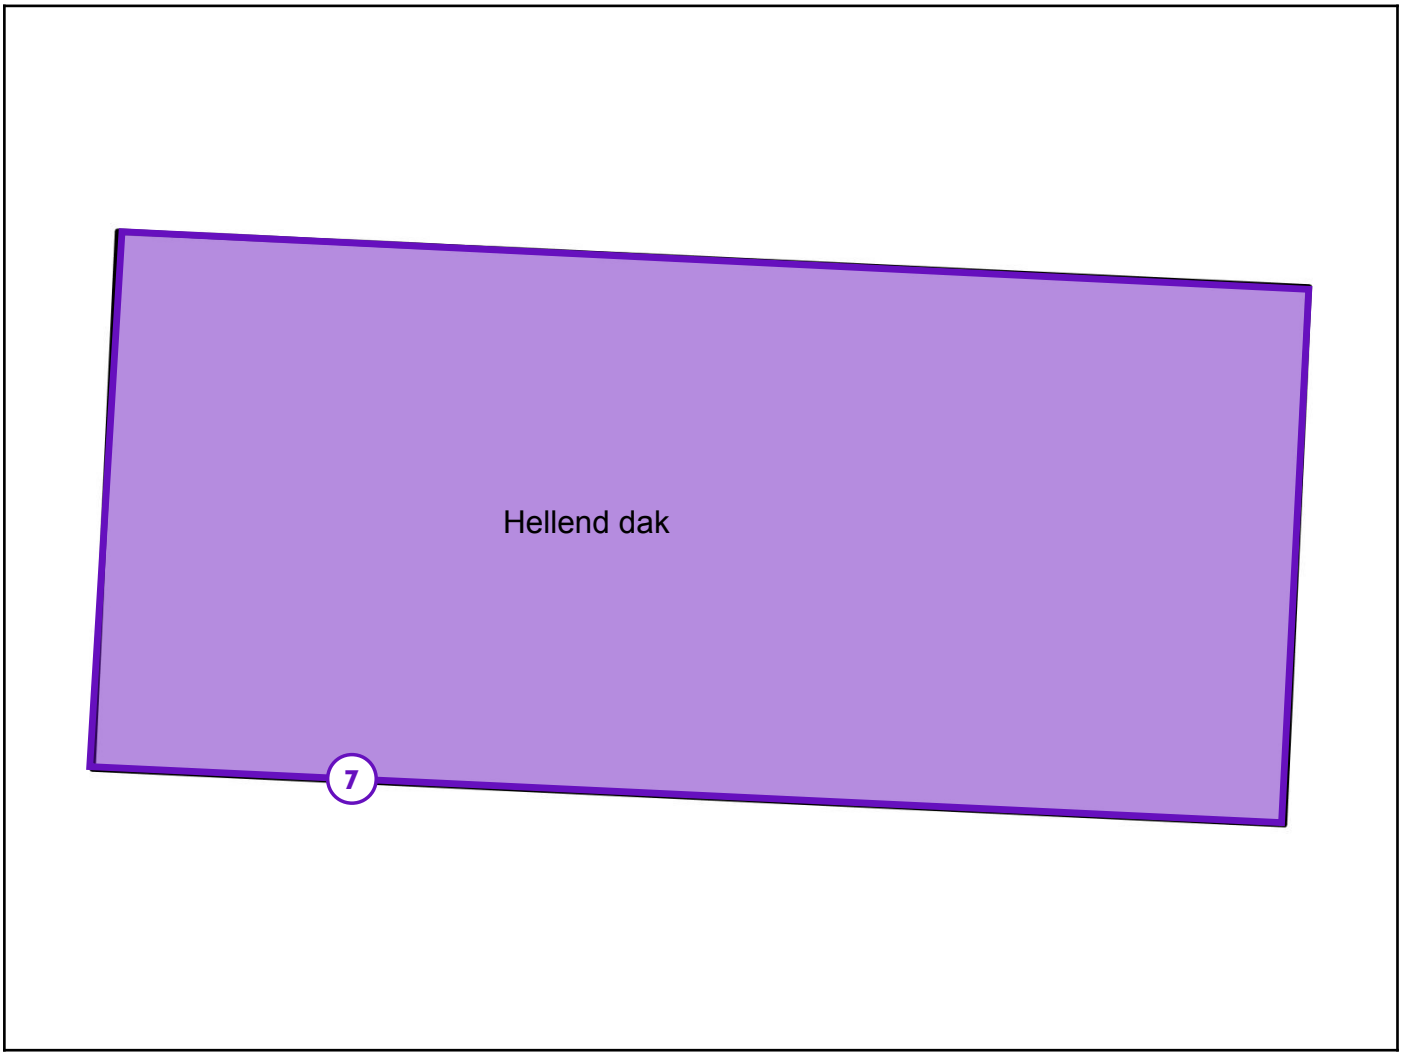
Plan 2.1: Garage plan

Beschrijving	Type	Actie
7. Dak uit dakpannen	Overige ruimte of materiaal	-

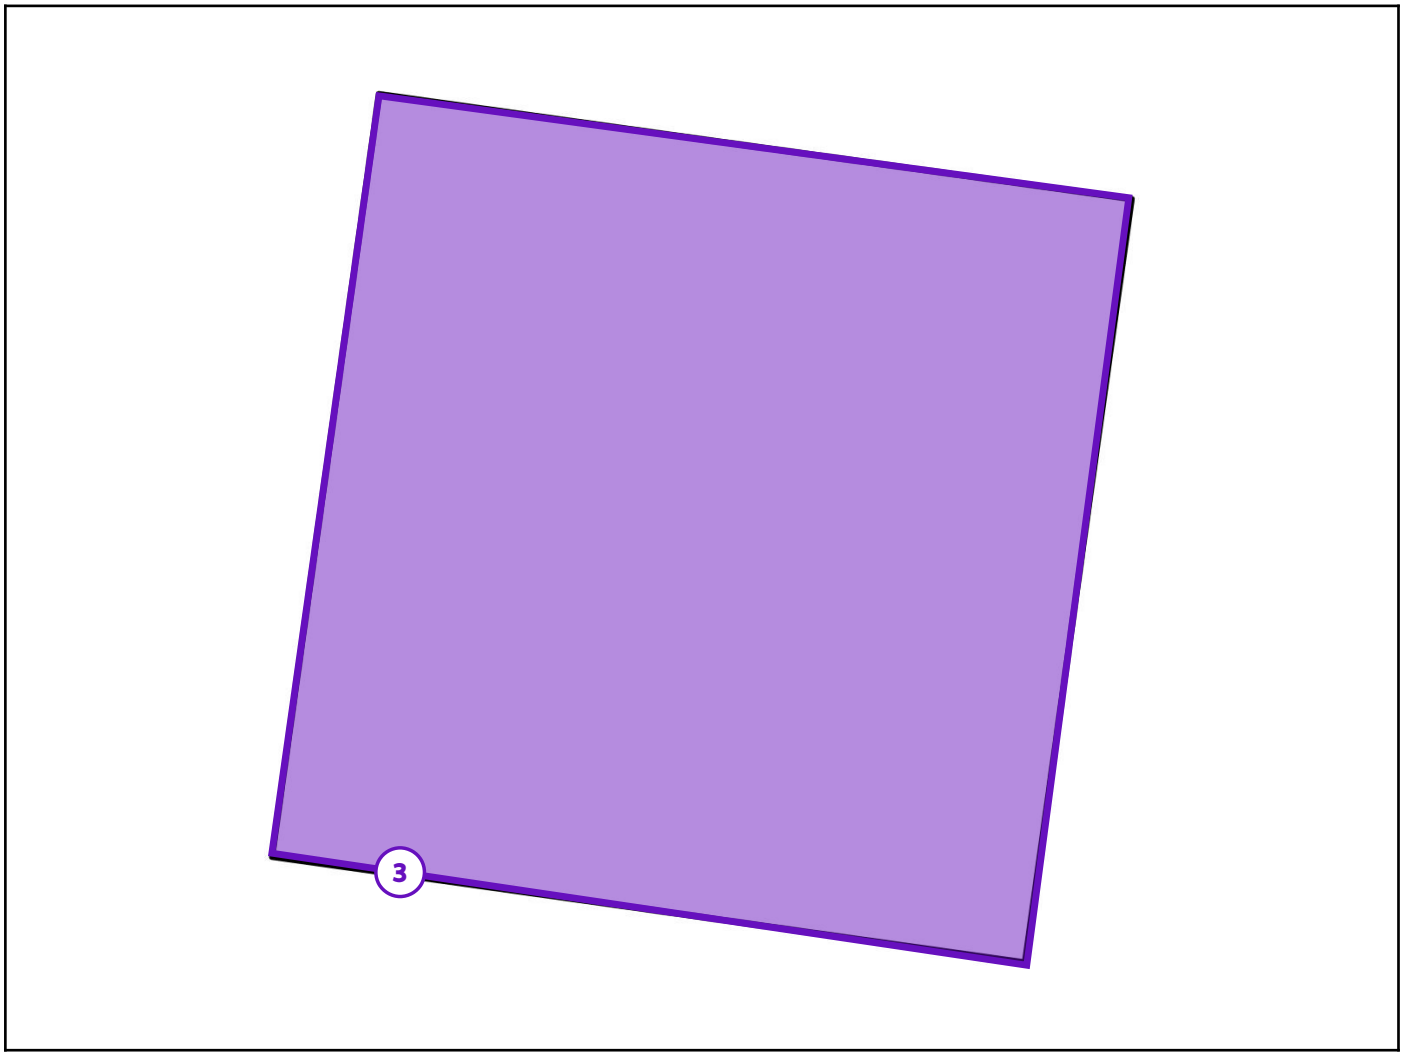
Plan 3.1: Pergola plan

Beschrijving	Type	Actie
3. Pergola	Advies	-

Pergola uit hout en glas, geplaatst na 2001

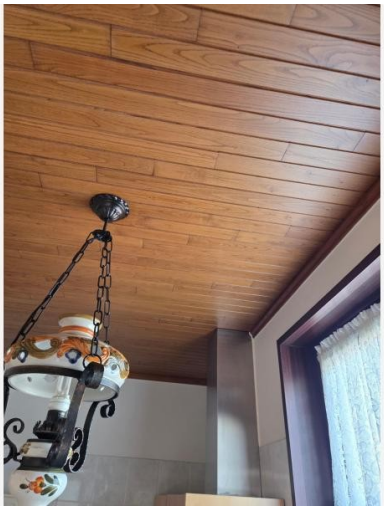
Fiche 2: Plafond uit houten planchetten

Basis voor advies	De asbestdeskundige beoordeelt het materiaal als niet-asbestverdacht.

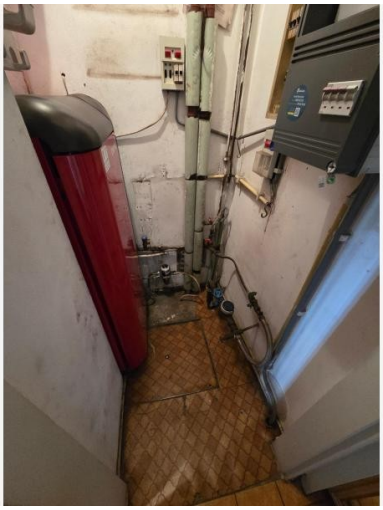
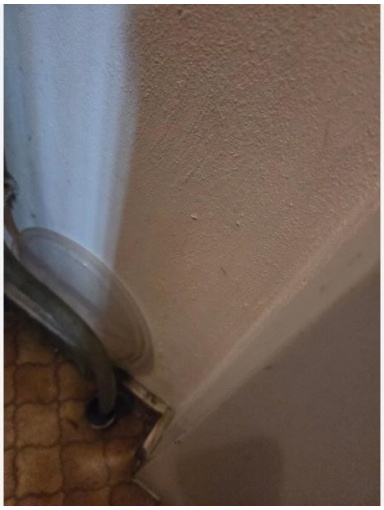
Fiche 5: Pleisterwerk muren

Geen asbest

#	Type	Referentie	Resultaat
5.1	Mengmonster	9544364	Geen asbest

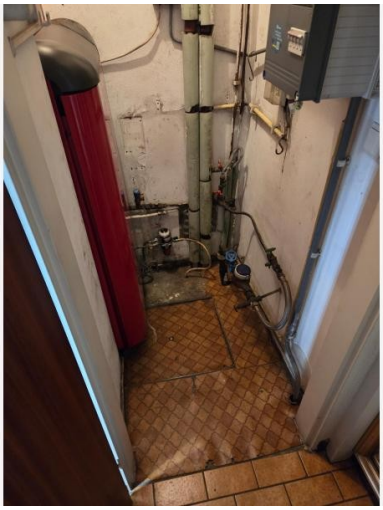
Fiche 6: Vloerzeil stookruimte

Geen asbest

#	Type	Referentie	Resultaat
6.1	Puntmonster	9544365	Geen asbest
