Asbestinventarisattest

Berghofstraat 6, 3800 Sint-Truiden

Attestnummer : **20260605-000141.000**
Uitgegeven op : **05.06.2026**
Geldig tot : **05.06.2036**

Niet-asbestveilig

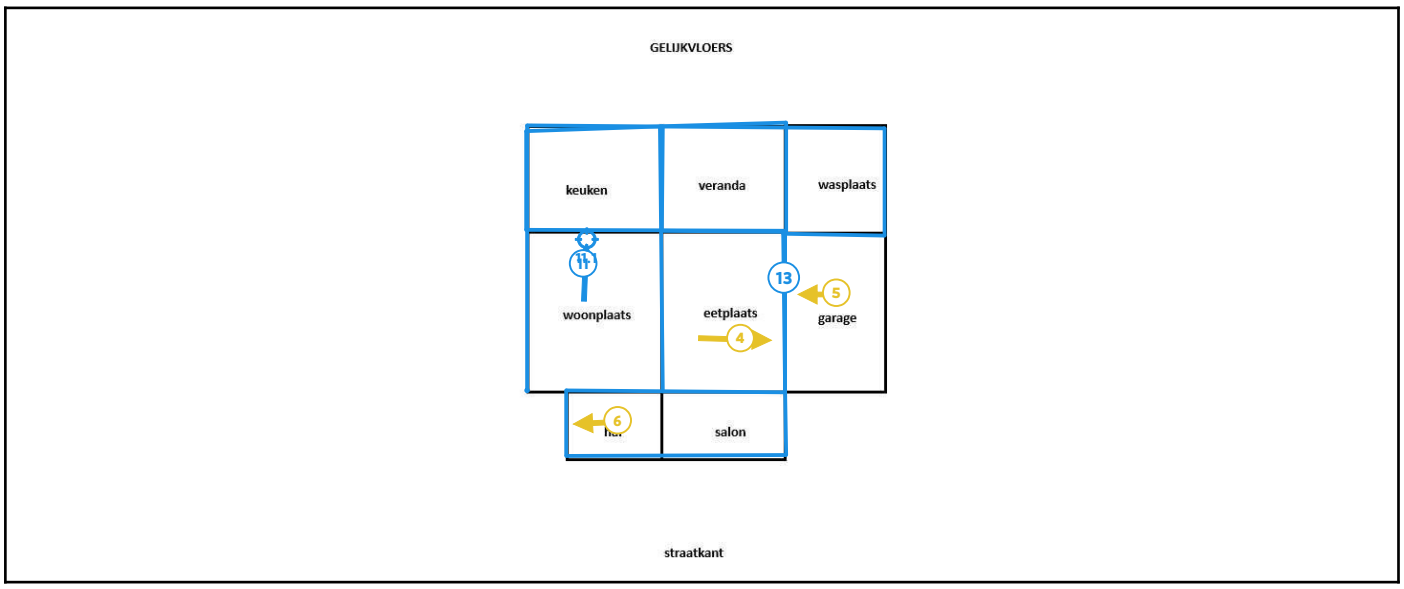
Plan 1.1: gelijkvloers grondplan

Beschrijving	Type	Actie
4. Bakeliet stopcontact(en) hoeveelheden	Asbestmateriaal	Zorgvuldig beheren
5. Bakeliet plondkast	Asbestmateriaal	Zorgvuldig beheren
6. Bakeliet tellerkast	Asbestmateriaal	Zorgvuldig beheren
11. Kachelkoord	Geen asbest	-
11.1 Code: PM1	Puntmonster	-
13. Pleisterwerk muren (hoeveelheden)	Geen asbest	-

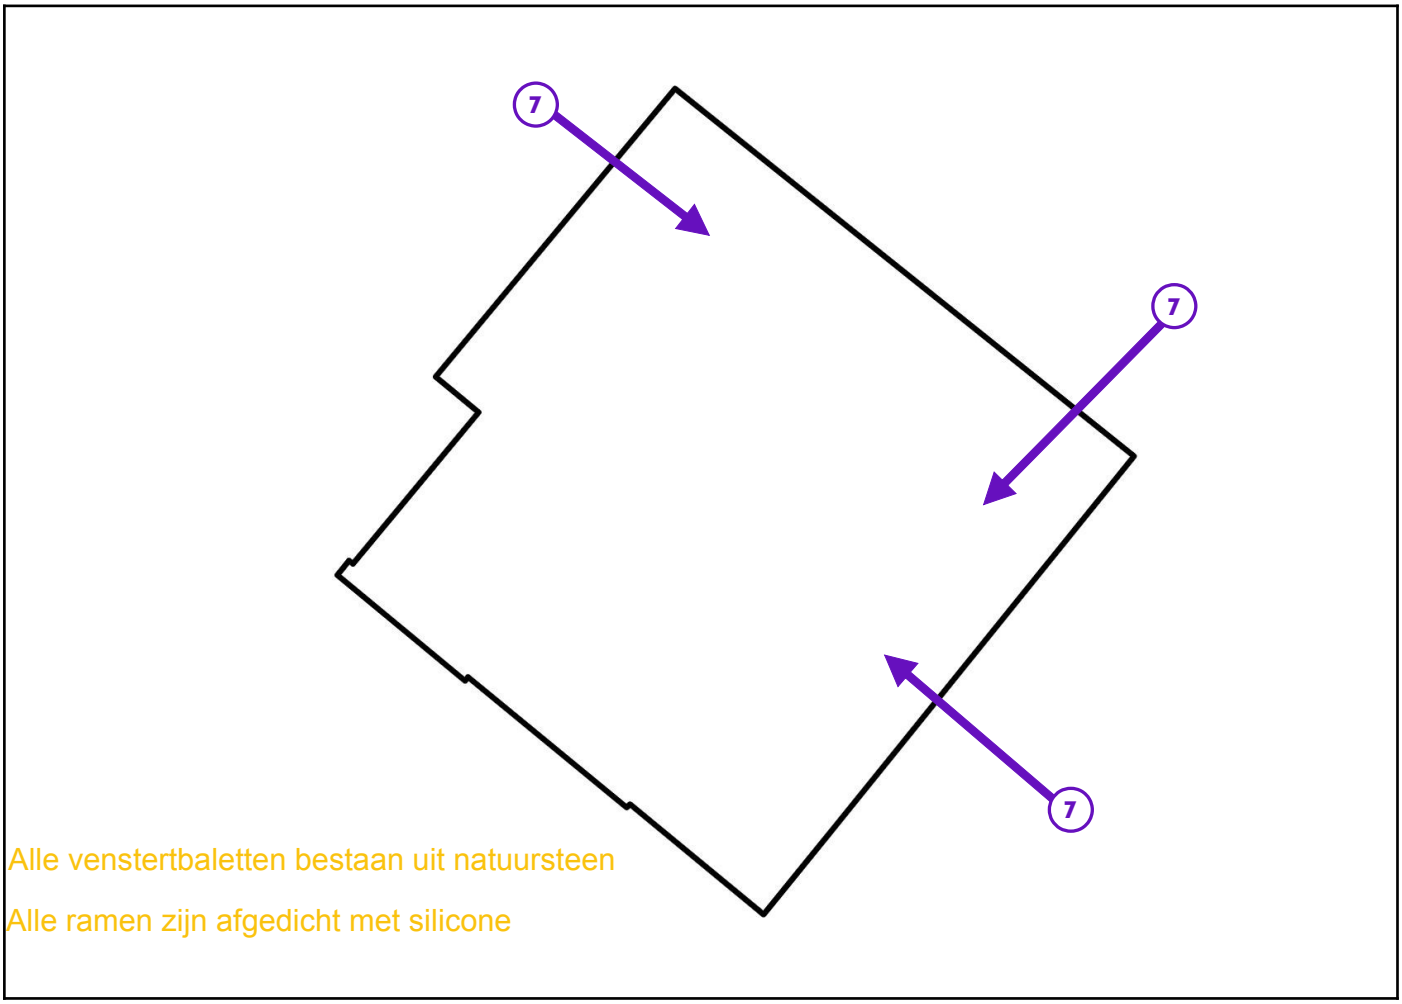
Plan 1.2: woning plan

Beschrijving	Type	Actie
7. Schoorsteen rookgaskanaal - beoordeling	Beperking	-
8. ventabletten uit natuursteen	Advies	-
14. afkitting ramen is uit silicone	Overige ruimte of materiaal	-

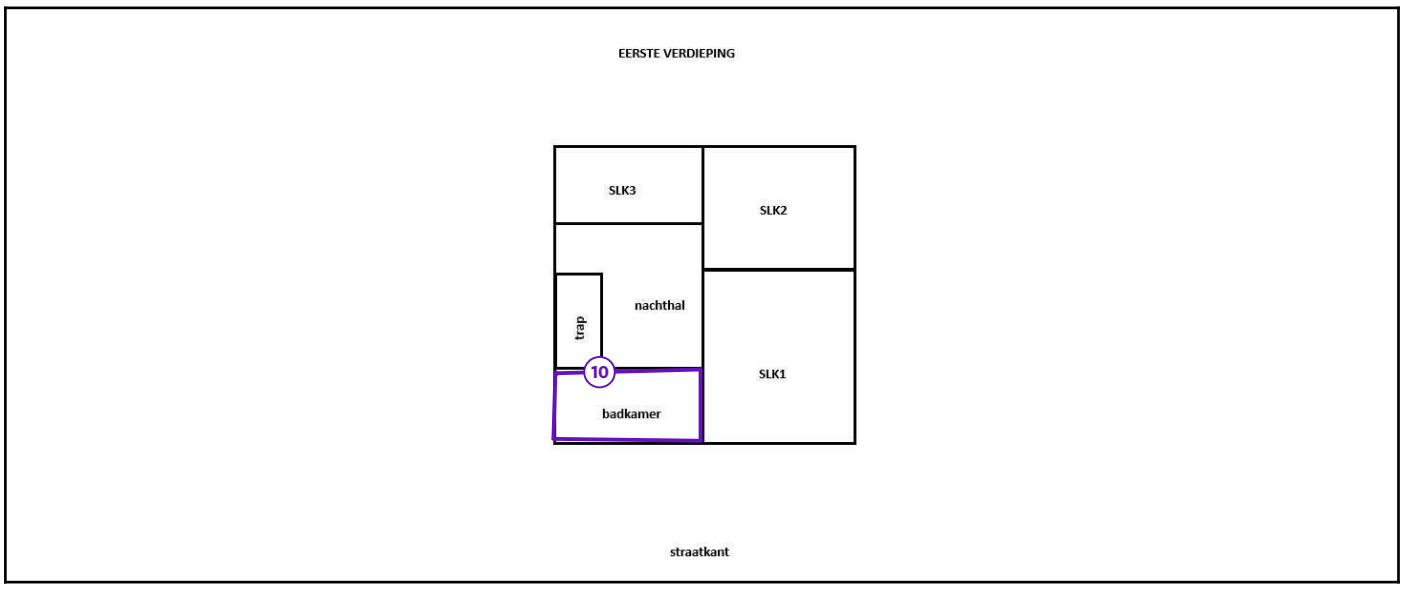
Plan 1.3: eerste verdieping grondplan

Beschrijving	Type	Actie
10. faiencetegels	Advies	-

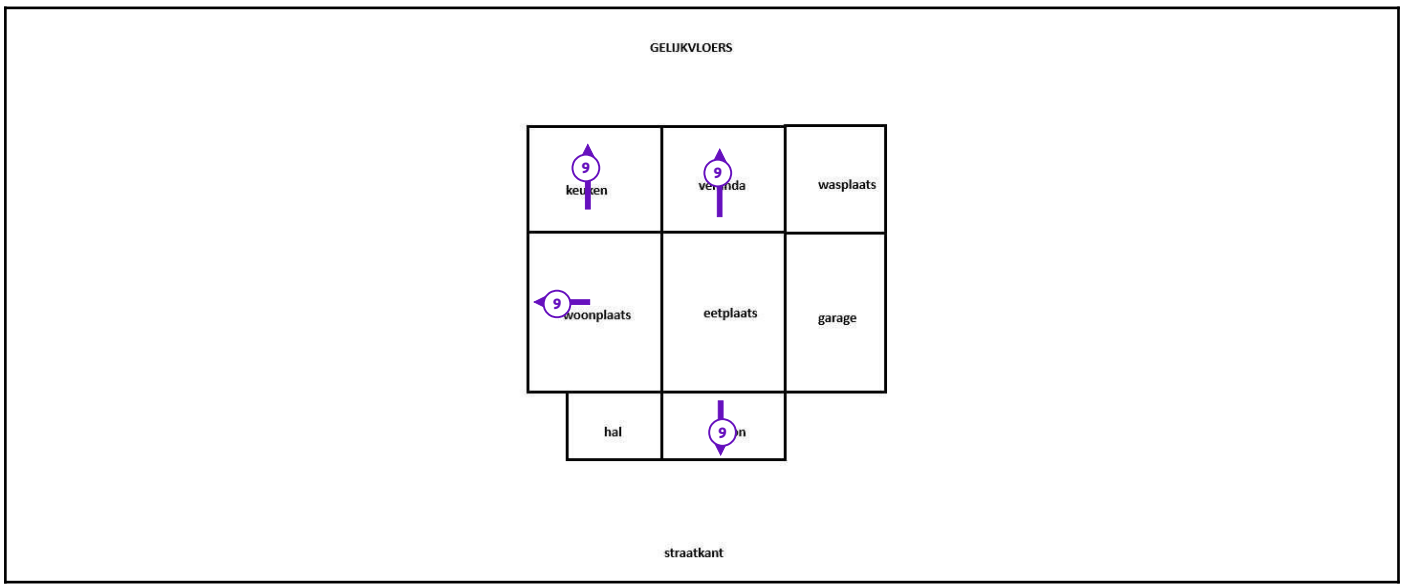
Plan 1.4: gelijkvloers grondplan

Beschrijving	Type	Actie
9. Dichtingen gietijzeren radiatoren	Advies	-

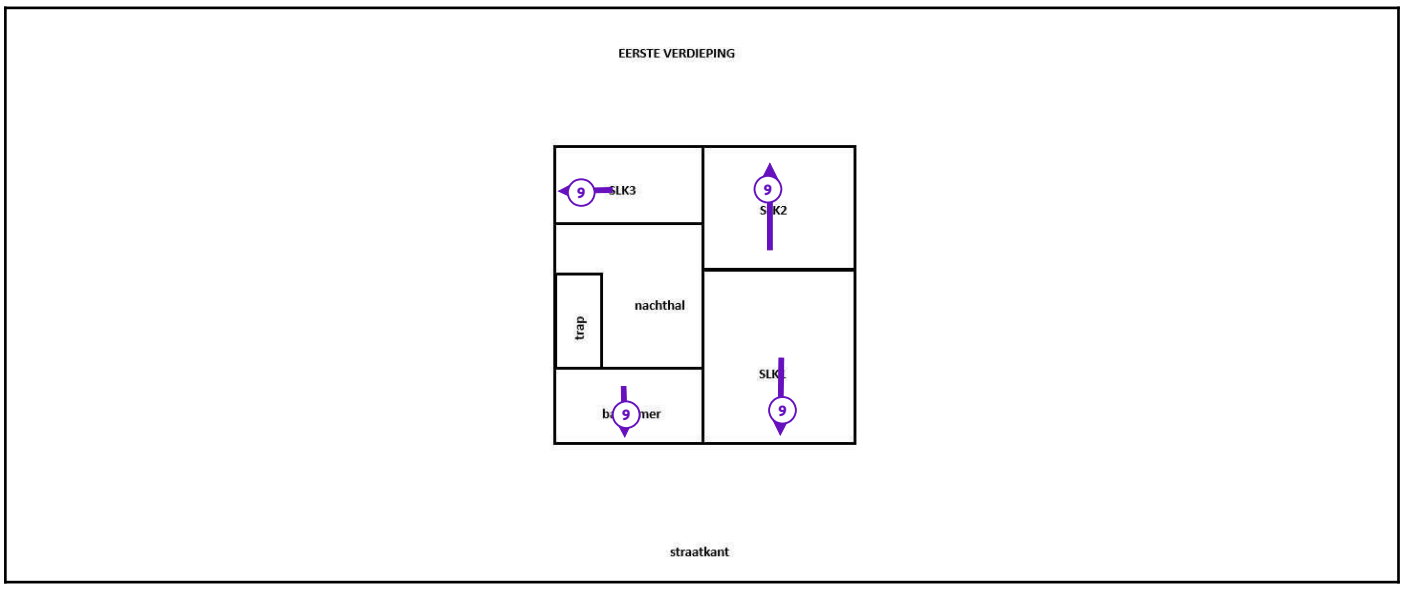
Plan 1.5: eerste verdieping grondplan

Beschrijving	Type	Actie
9. Dichtingen gietijzeren radiatoren	Advies	-

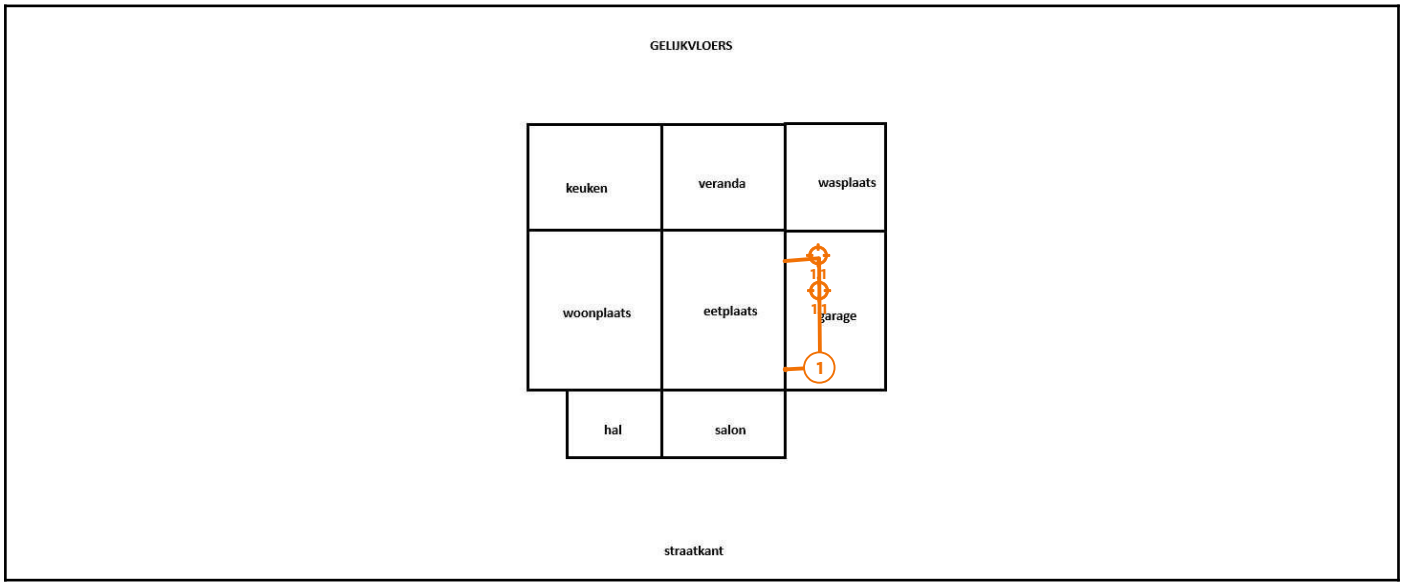
Plan 1.7: gelijkvloers grondplan

Beschrijving	Type	Actie
1. thermische leidingisolatie garage	Asbestmateriaal	Verwijderen
1.1 Code: MM3	Mengmonster	-

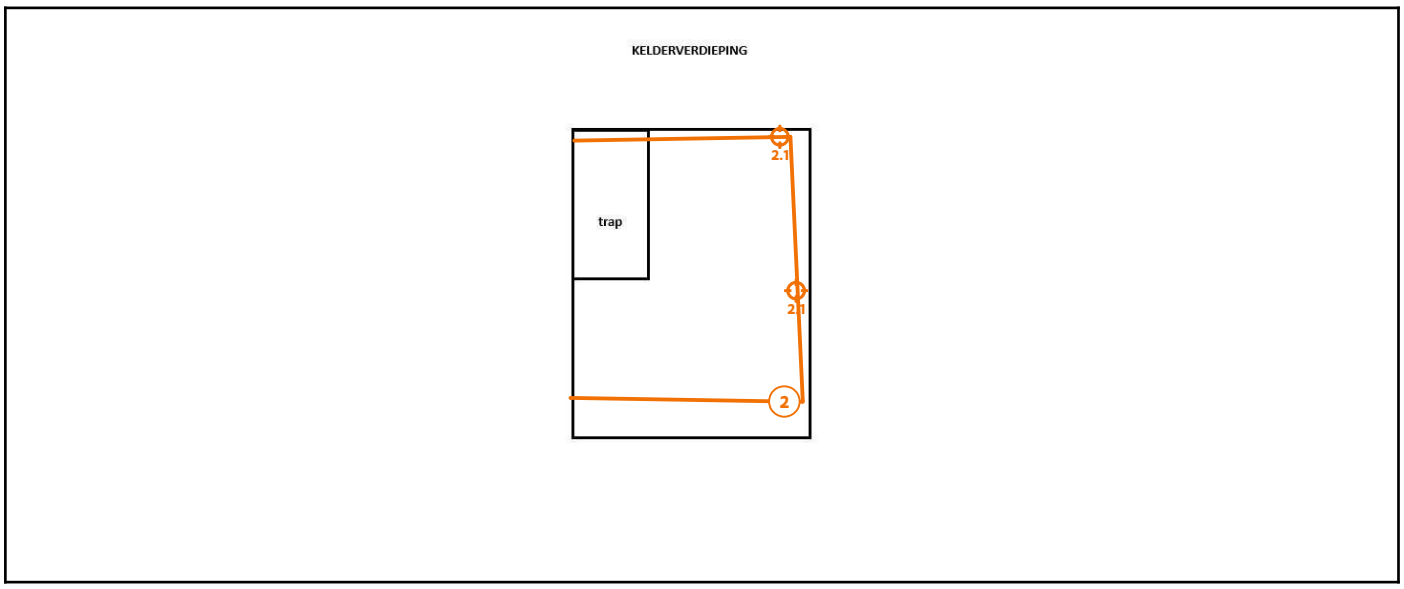
Plan 1.8: kelderverdieping

Beschrijving	Type	Actie
2. thermische leidingisolatie kelder	Asbestmateriaal	Verwijderen
2.1 Code: mm4	Mengmonster	-

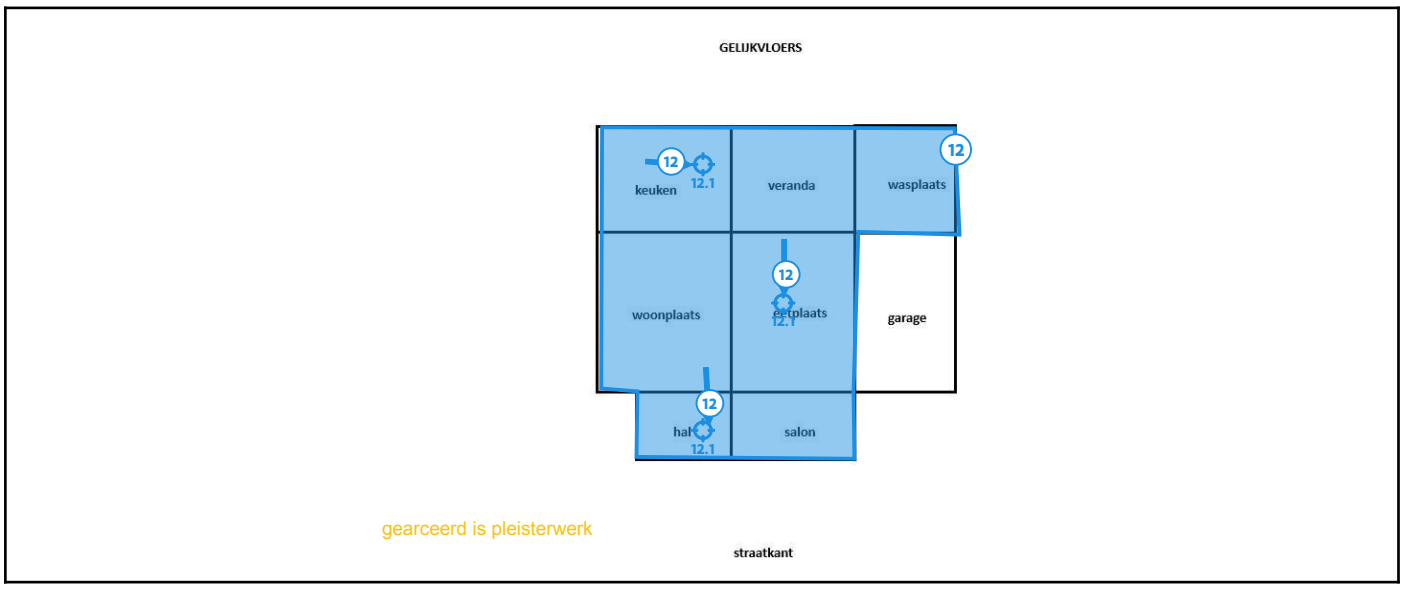
Plan 1.9: gelijkvloers grondplan

Beschrijving	Type	Actie
12. Pleisterwerk plafonds	Geen asbest	-
12.1 Code: mm2	Mengmonster	-

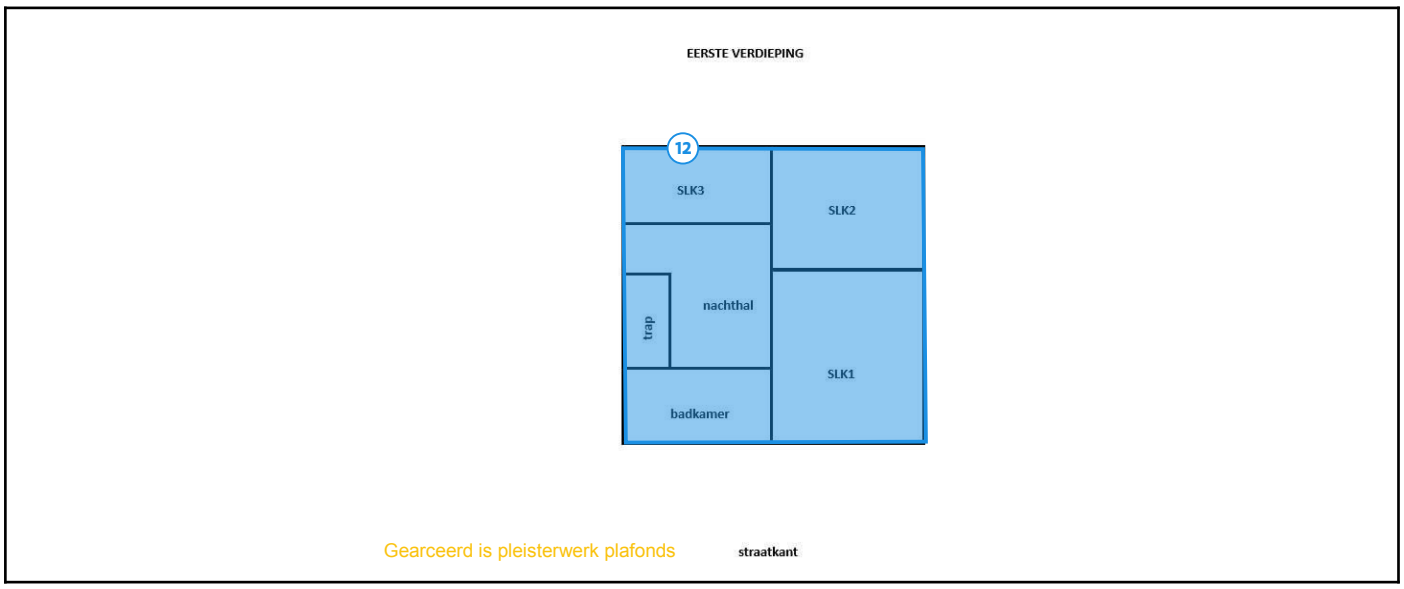
Plan 1.10: eerste verdieping grondplan

Beschrijving	Type	Actie
12. Pleisterwerk plafonds	Geen asbest	-

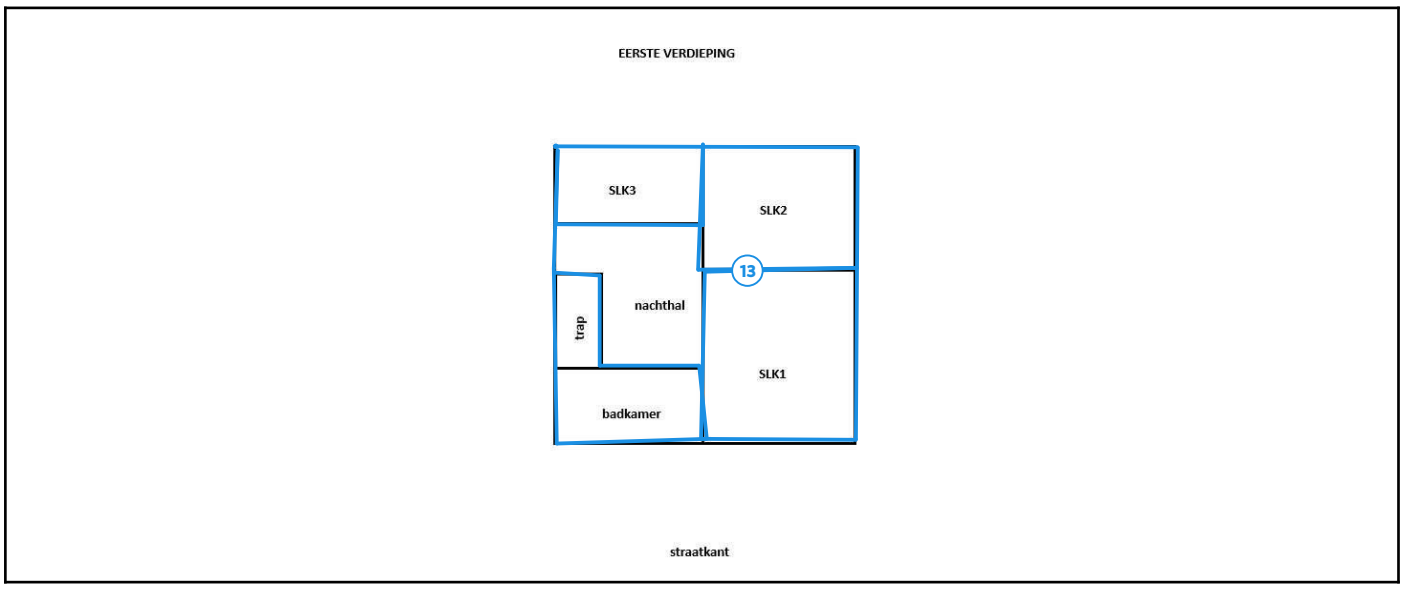
Plan 1.11: eerste verdieping grondplan

Beschrijving	Type	Actie
13. Pleisterwerk muren (hoeveelheden)	Geen asbest	-

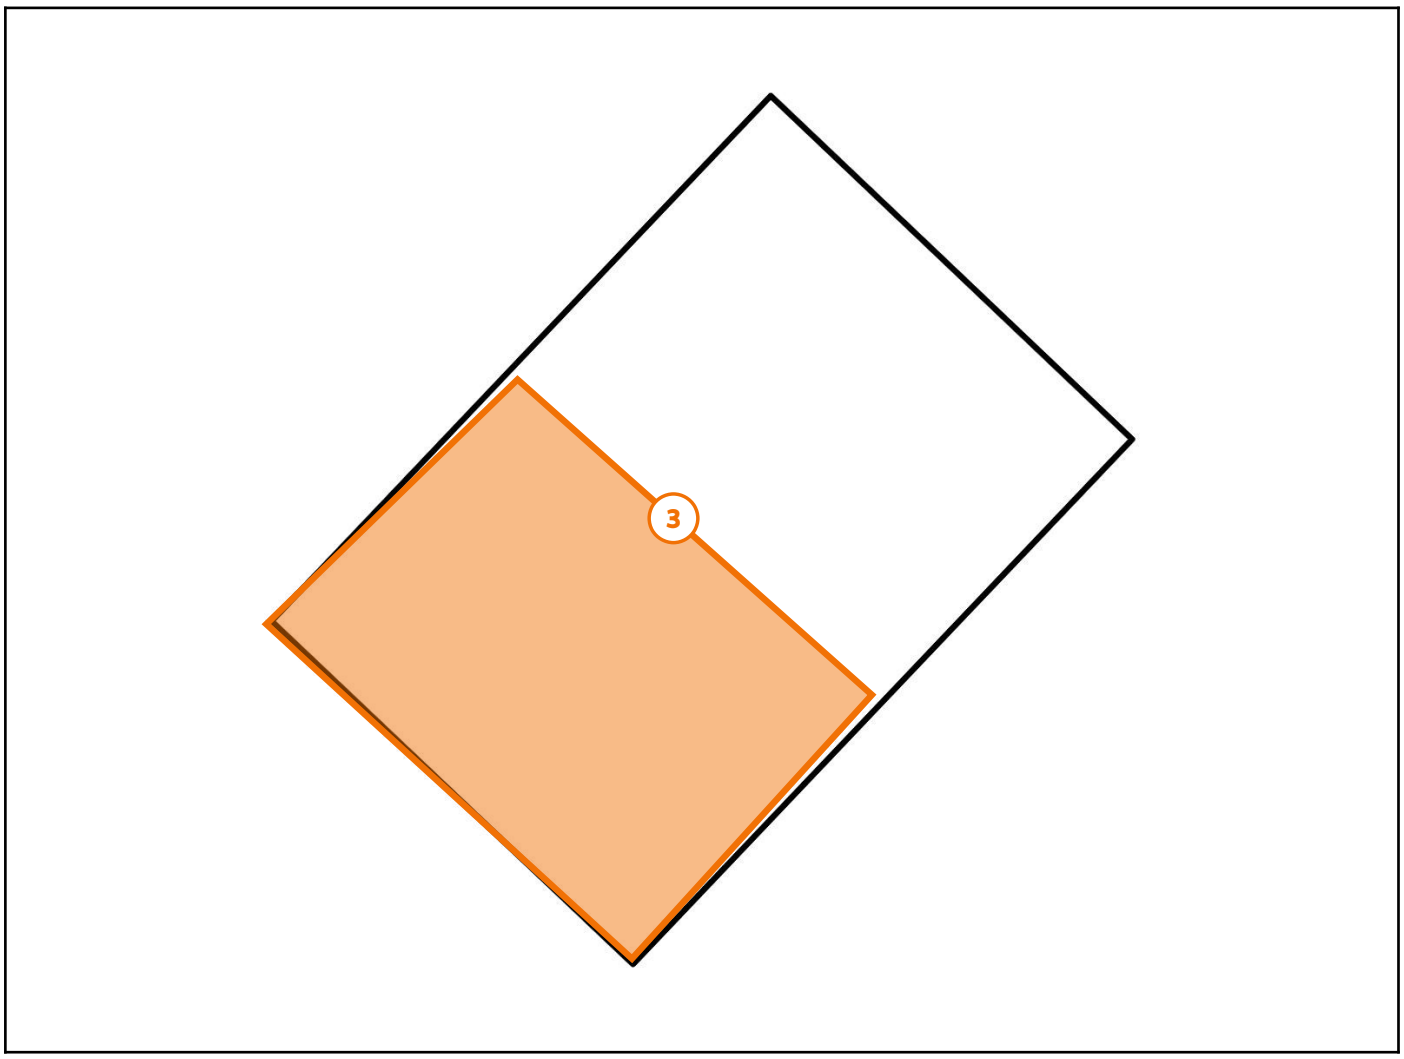
Plan 2.1: tuinhuis plan

Beschrijving	Type	Actie
3. golfplaten tuinhuis	Asbestmateriaal	Verwijderen

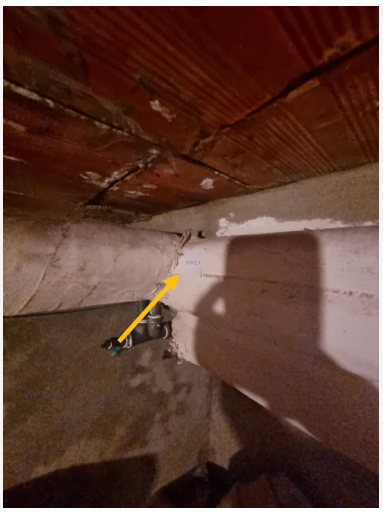
Fiche 2: thermische leidingisolatie kelder

Eindbeoordeling materiaalrisico	Zeer laag materiaalrisico en/of zeer lage kans op vezelvrijgave

Gebondenheid	Categorie 2: niet-hechtgebonden met matrix
Asbestsoort (vezeltype)	Alleen chrysotiel aanwezig
Asbestconcentratie	Hoog (>= 50%)
Afschermingsgraad van het gehele materiaal	Stootvaste afscherming of omkasting
Toestand van het materiaal	Licht beschadigd, licht verweerd. Intacte calciumsilicaatplaat of materiaal met categorie 3-gebondenheid

#	Type	Referentie	Resultaat
2.1	Mengmonster	mm4	Chrysotiel

- Zorg voor een veilig beheer. Vermijd het beschadigen van het asbestmateriaal. Controleer de toestand jaarlijks op wijzigingen.
- Scherm in afwachting van verwijdering het asbestmateriaal af van luchtstromingen en verstoring: bijvoorbeeld door het te verpakken, te fixeren, af te dekken, signalisatie - afbakening aan te brengen, ...
- Verwijder dit asbestmateriaal zo snel mogelijk. Volg de toestand goed op.
- Voer binnenluchtmetingen uit om actuele blootstellingsrisico's in de binnenlucht te monitoren.
- Voer bijkomende staalname(s) uit.

- Hermetische zone (erkend asbestverwijderaar)
  losgebonden asbesttoepassing in binnenomgeving, verwijdering door erkende asbestverwijderaar aangewezen. Omwille van het risico van vrij te komen asbestdeeltjes bij verwijdering.

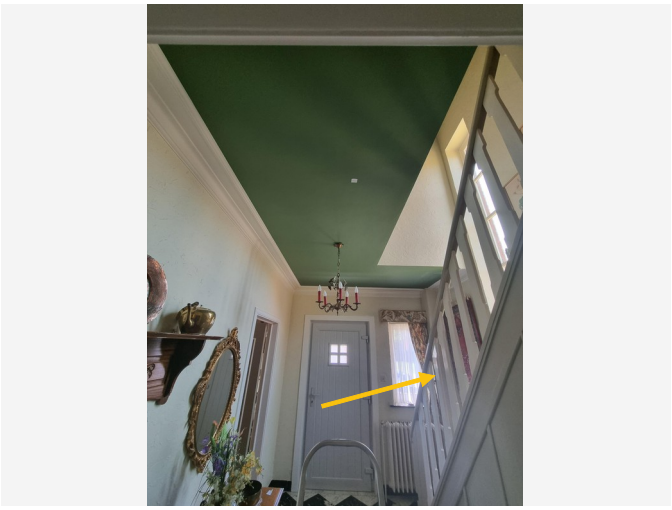
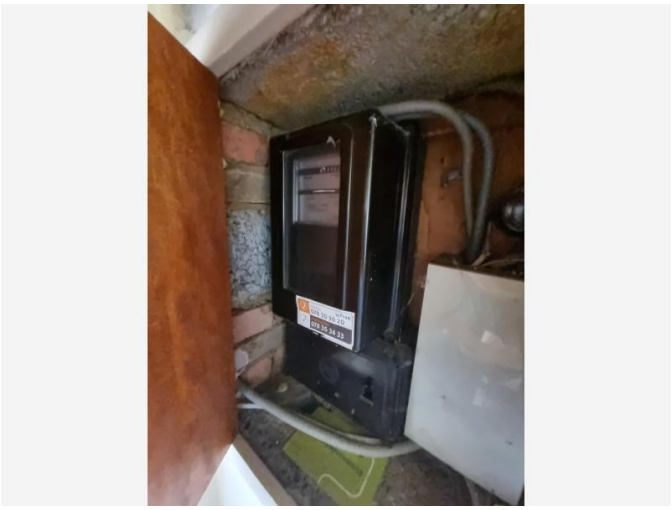
Fiche 6: Bakeliet tellerkast

Eindbeoordeling materiaalrisico	Laag materiaalrisico en/of verlaagde kans op vezelvrijgave

Gebondenheid	Categorie 1: hechtgebonden in oorsprong
Asbestsoort (vezeltype)	Crocidoliet aanwezig
Asbestconcentratie	Laag (< 50%)
Afschermingsgraad van het gehele materiaal	Geheel of deels vrij aan de binnenlucht, maar geen contact met binnenluchtstromen
Toestand van het materiaal	Onbeschadigd, niet verweerd

Beschrijving	Bakeliet tellerkast
Omgeving	Binnen
Primaire drager	Communicatie en elektrische infrastructuur en uitrusting
Asbestmateriaal	Plaat, paneel, tablet - Type Bakeliet
Bindmiddel van asbestmateriaal	Kunststof of -hars
Gebondenheid op basis van bindmiddel	Hecht
Hoeveelheid (oppervlakte - dikte - aantal)	• 0,70 m^2 - 0,50 cm - 1 stuk
Totaal volume	0,004 m^3
Eenvoudig bereikbaar	Ja
Bevestigingswijze	• Geschroefd
Identificatiemethode	De asbestdeskundige beoordeelt het materiaal als asbestverdacht en dus asbesthoudend, en dit zonder monstername. Motivatie: De monstername brengt andere schade aan dan schade die inherent is aan de monstername.
Destructieve handeling voor identificatie	Nee
Opmerking	Deze oppervlakte werd niet gemeten, maar geschat op basis van een benadering van de aanwezige tellerkast. Deze schatting mag niet worden gebruikt als maatstaf voor heffingen. Als deskundigen hebben wij vastgesteld dat het materiaal daadwerkelijk bakeliet betreft en geen harde pvc. Bakeliet wordt door ons beschouwd als een asbestverdachte toepassing, aangezien het in veel gevallen asbesthoudend is.We hebben geen staalname uitgevoerd om de functionaliteit van de tellerkast niet in gevaar te brengen. Daarnaast is staalname verboden, aangezien de tellerkast eigendom is van de nutsvoorzieningsmaatschappij.

- Zorg voor een veilig beheer. Vermijd het beschadigen van het asbestmateriaal. Controleer de toestand jaarlijks op wijzigingen.
- Voer bijkomende staalname(s) uit.

- Eenvoudige handelingen: mag via doe-het-zelf of door werknemer(s) met opleidingsattest eenvoudige handelingen
  Deze toepassing mag volgens de huidige wetgeving worden verwijderd via eenvoudige handelingen. Aangezien deze toepassing echter eigendom is van de nutsvoorzieningsmaatschappij, mag deze uitsluitend worden verwijderd door hen of door een door hen aangestelde onderaannemer die beschikt over de nodige attesten en opleidingen. Daarom wordt hier verwezen naar de methode van een erkende verwijderaar, maar in feite dient dit via de nutsvoorzieningsmaatschappij te verlopen.

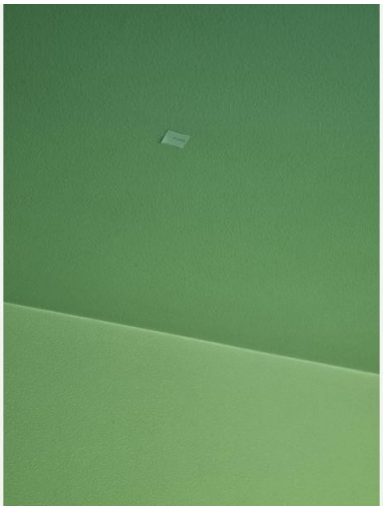
Fiche 12: Pleisterwerk plafonds

Geen asbest

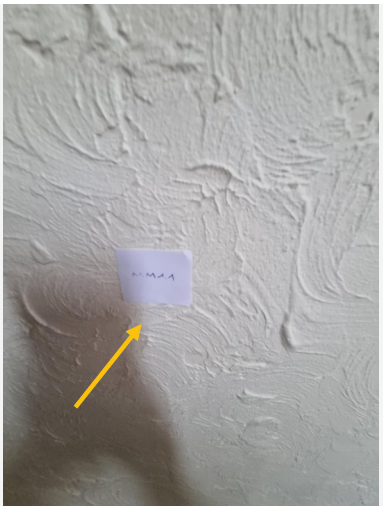
Fiche 13: Pleisterwerk muren (hoeveelheden)

Geen asbest

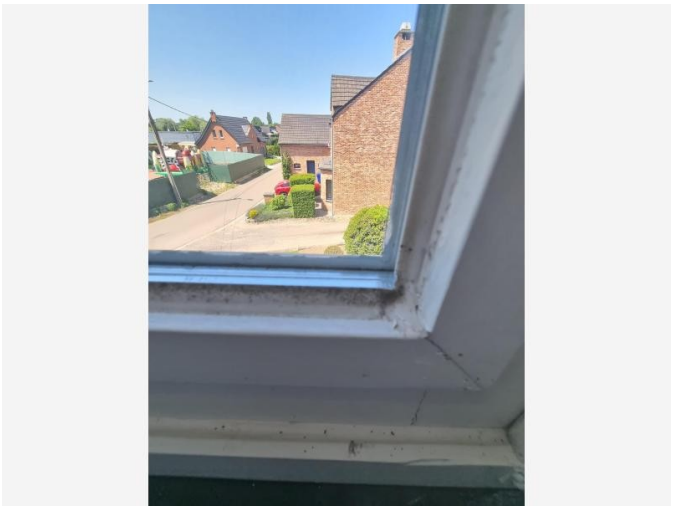
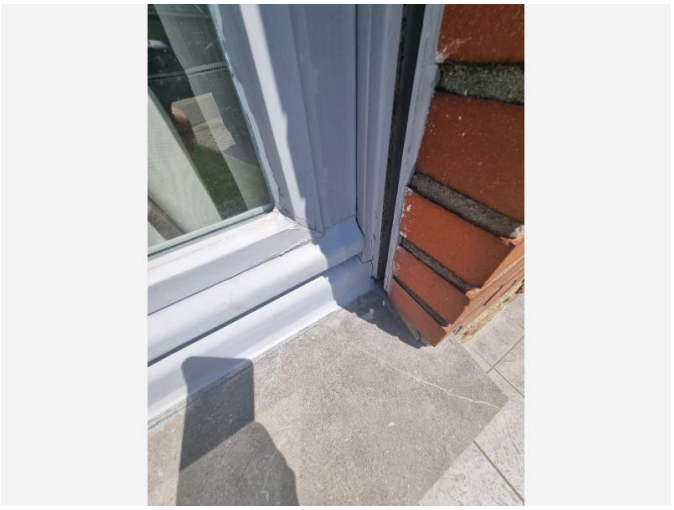
Beschrijving	Notitie	Terug te vinden op plannen
Fiche 14: afkitting ramen is uit silicone	De ramen zijn uit hout met dubbele beglazing, de afdichtingen zijn in silicone. De deur is uit PVC met silicone afsluiting.	Plan 1.2: woning plan
Fiche 15: dekbedekking uit pottelberg pannen	-	-
