Asbestinventarisattest

Nukkerwijkstraat 3, 8450 Bredene

Attestnummer : **20260924-000200.000**
Uitgegeven op : **24.09.2026**
Geldig tot : **Onbeperkt** (tenzij de toestand wijzigt)

Asbestveilig (maar mogelijk niet asbestvrij)

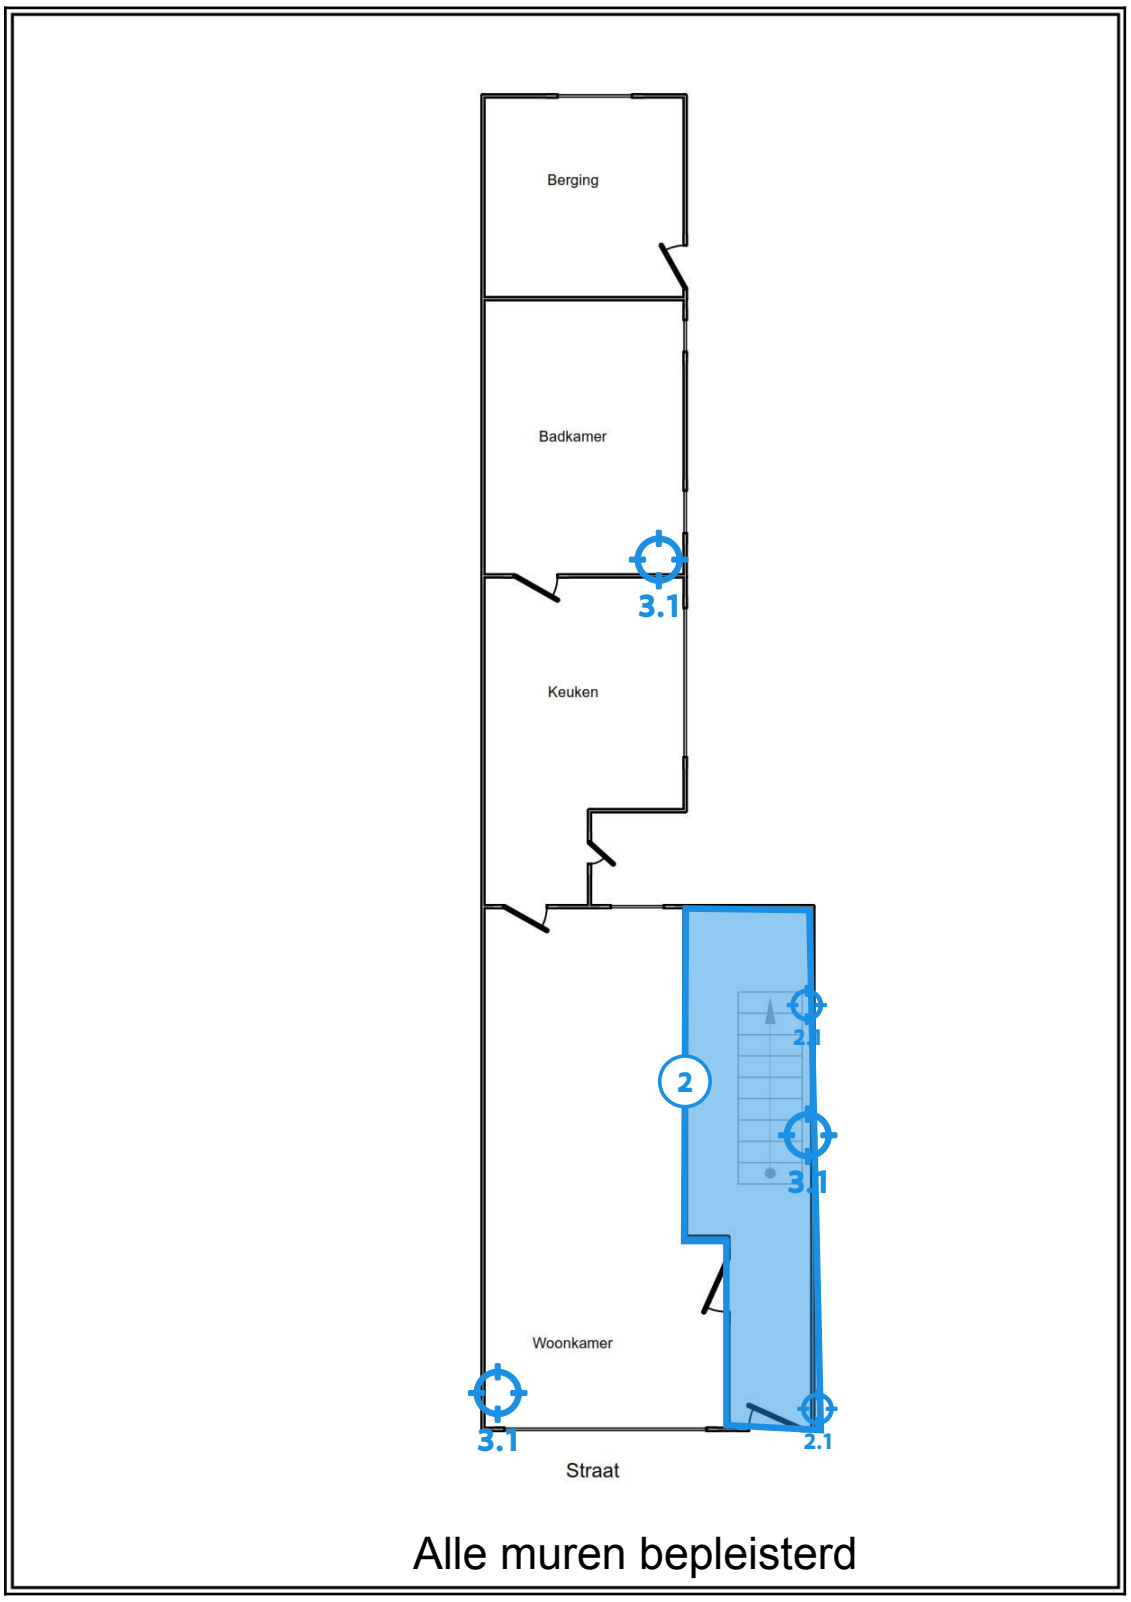
Plan 1.1: Gelijkvloers woning

2. Pleister mengstaal plafonds	Geen asbest	-
2.1 Code: ZW-2026-6375-A2	Mengmonster	-
3. Pleister mengstaal muren	Geen asbest	-
3.1 Code: ZW-2026-6375-A1	Mengmonster	-

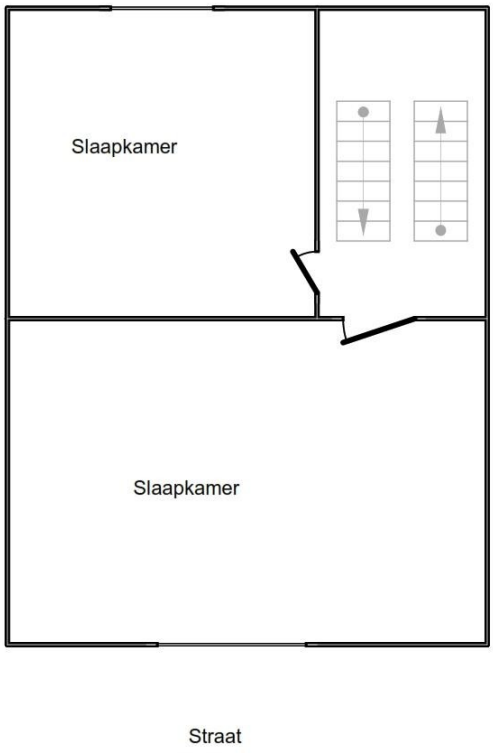
Plan 1.2: 1e verdiep woning

Alle muren bepleisterd

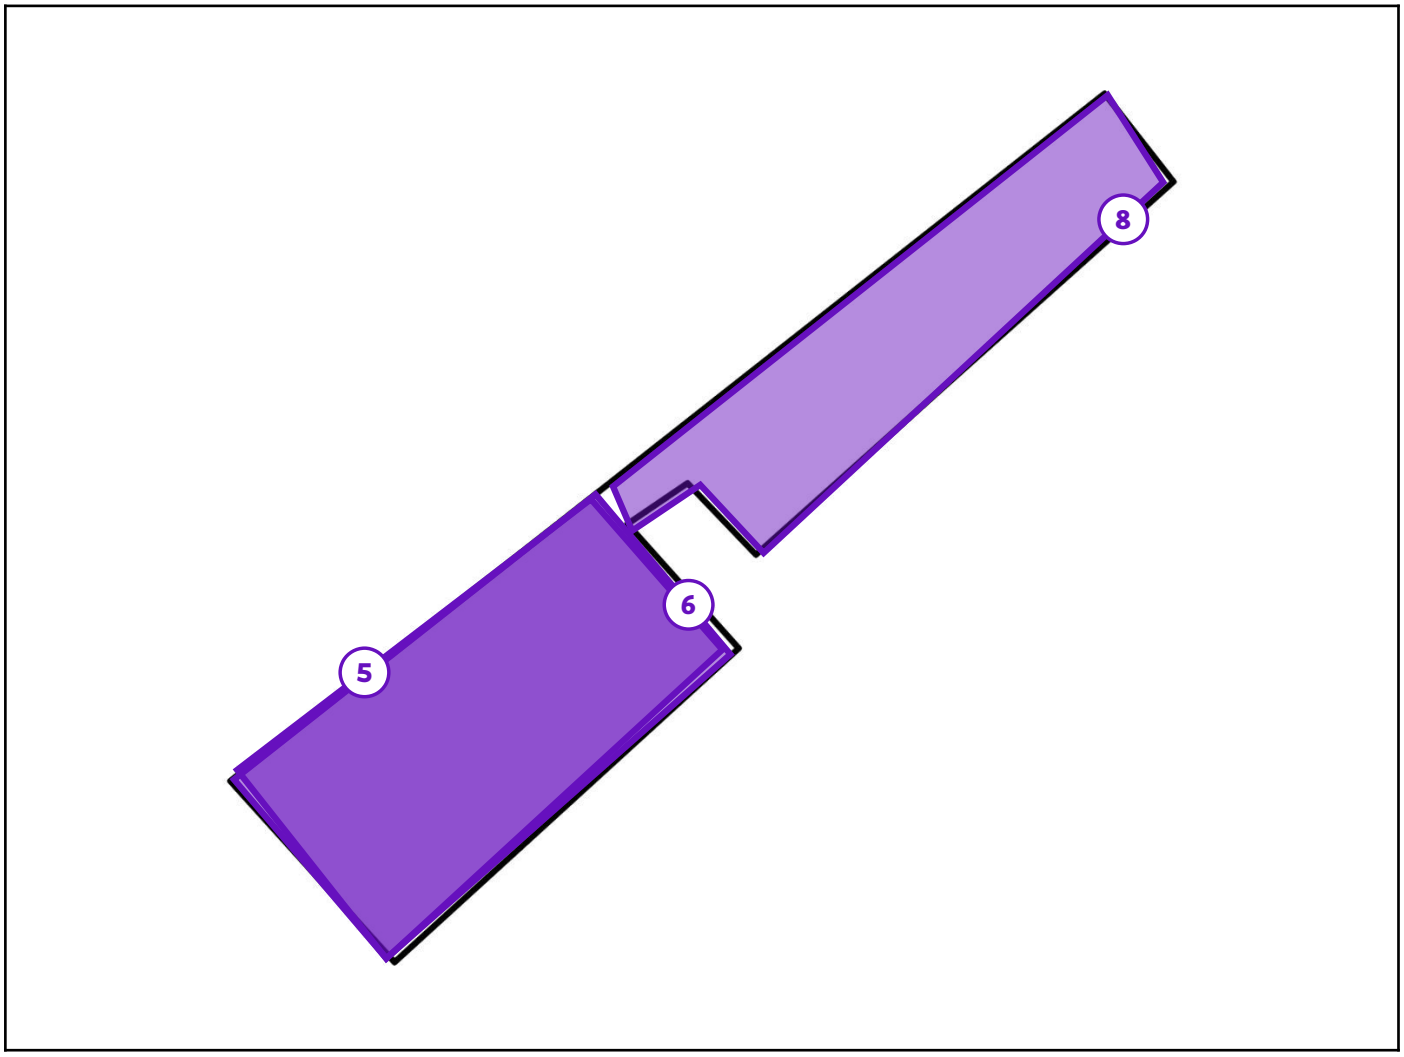
Plan 1.4: Dakenplan woning

Beschrijving	Type	Actie
5. Dak in keramische dakpannen	Overige ruimte of materiaal	-
6. Onderdak woning vernieuwd, kunststoffolie	Overige ruimte of materiaal	-
8. Plat dak in epdm	Overige ruimte of materiaal	-

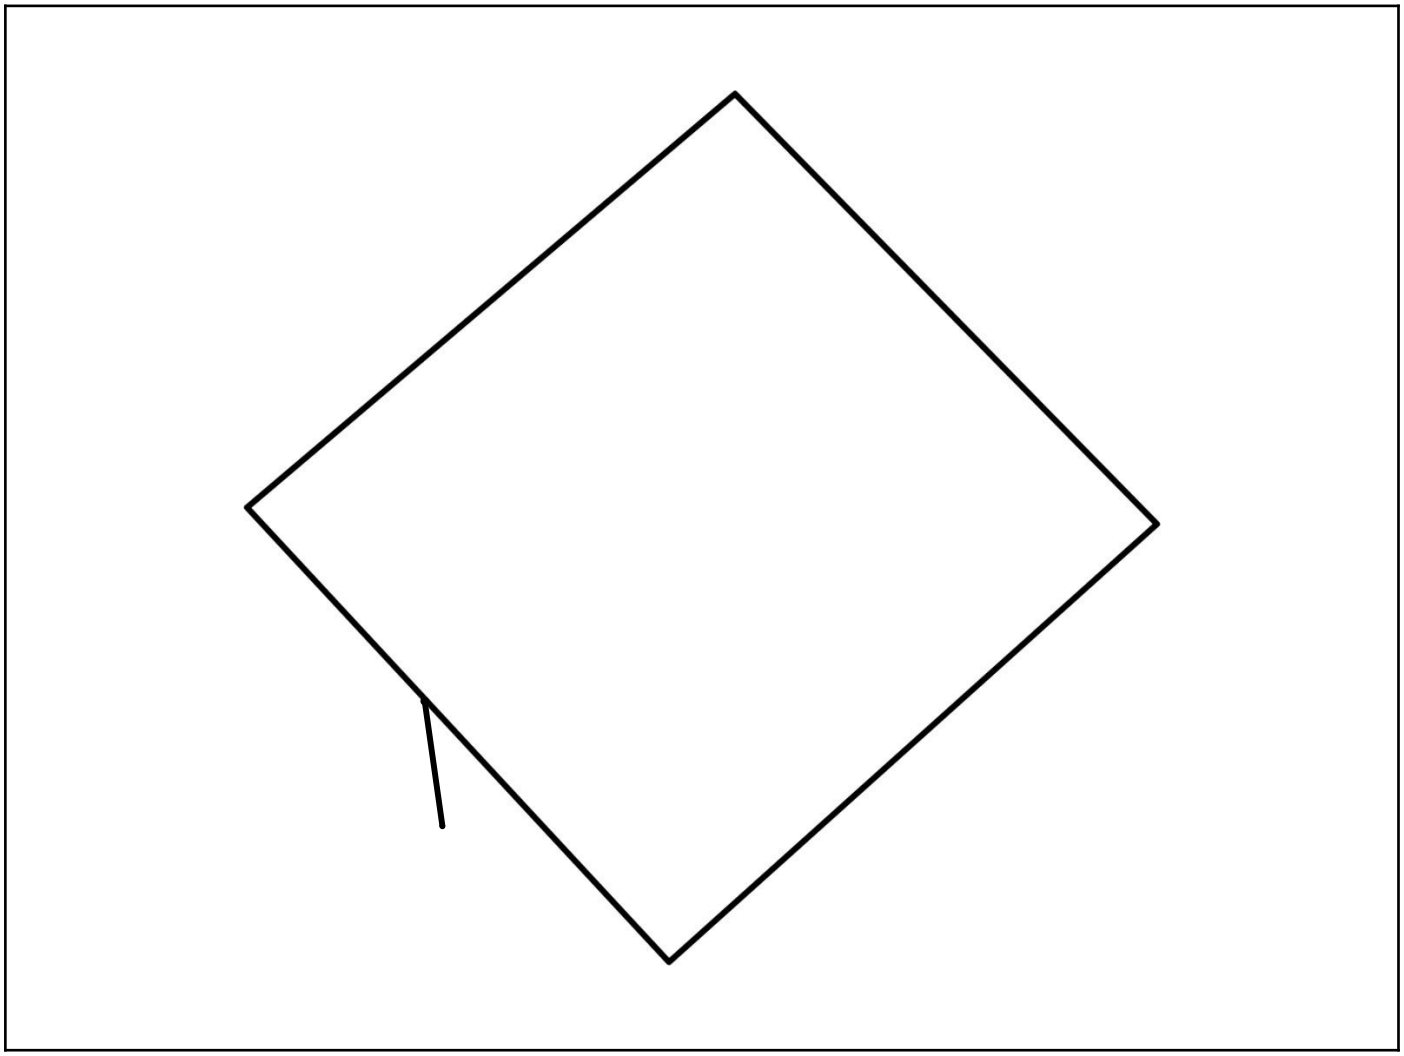
Plan 2.1: Houten tuinberging

1 Geen asbest

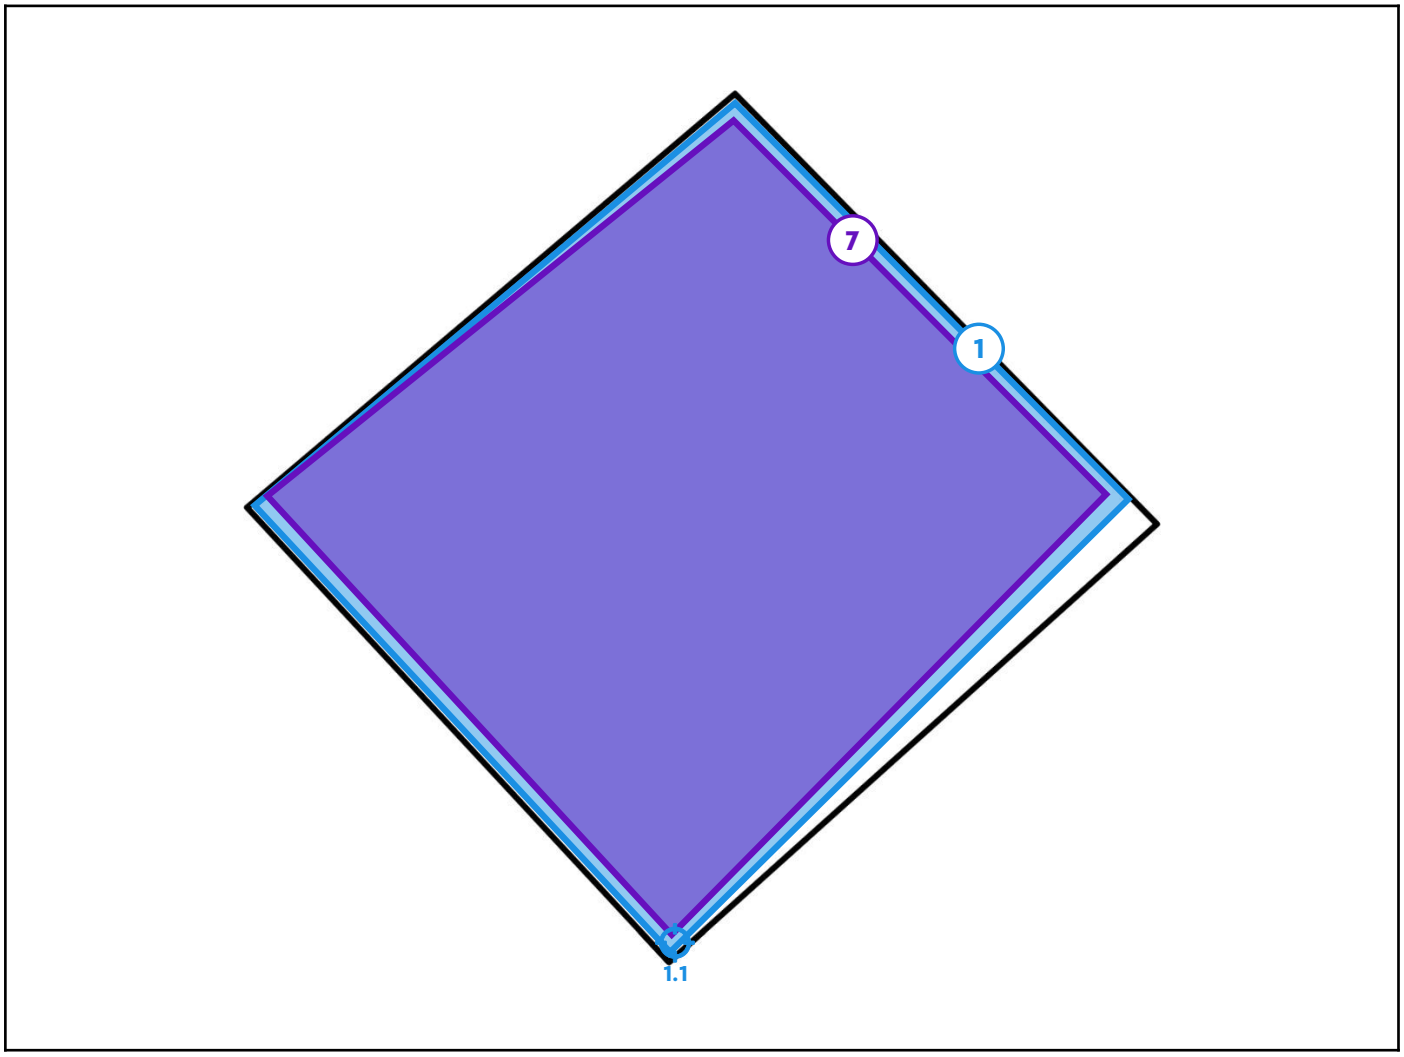
Plan 2.2: Houten tuinberging dak

Beschrijving	Type	Actie
1. Golfplaten tuinberging	Geen asbest	-
1.1 Code: ZW-2026-6375-A3	Puntmonster	-
7. Geen onderdak in tuinberging	Overige ruimte of materiaal	-
