Asbestinventarisattest

Kattestraat 18, 3272 Scherpenheuvel-Zichem

Attestnummer : **20260207-000135.000**
Uitgegeven op : **07.02.2026**
Geldig tot : **07.02.2036**

Niet-asbestveilig

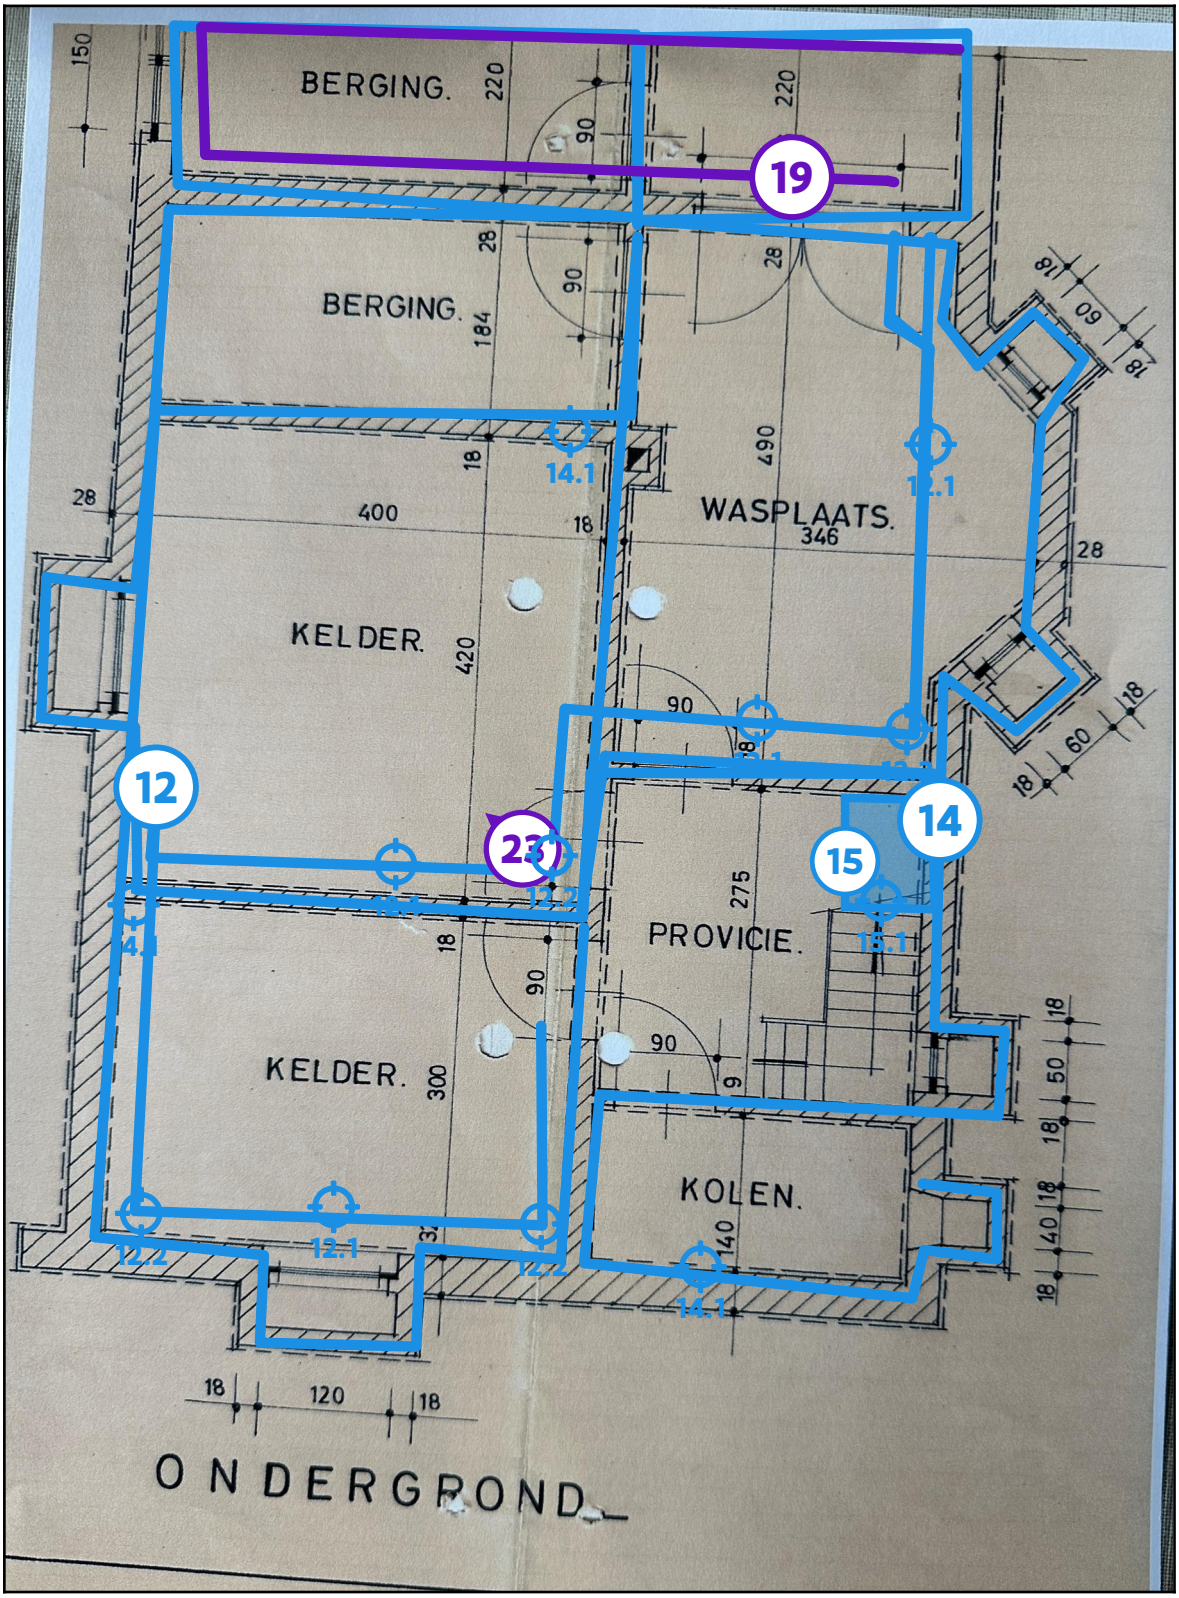
Plan 1.1: Kelder

12. Leidingisolatie (gips)	Geen asbest	-
12.1 Code: X5-Rechte stukken	Mengmonster	-
12.2 Code: X6-Bochten	Mengmonster	-
14. Cementen smeerlaag binnen	Geen asbest	-
14.1 Code: X3	Mengmonster	-
15. Vinyl (meubels)	Geen asbest	-
15.1 Code: PU3	Puntmonster	-
19. Leidingisolatie (niet verdacht)	Overige ruimte of materiaal	-
23. CV-ketel	Overige ruimte of materiaal	-

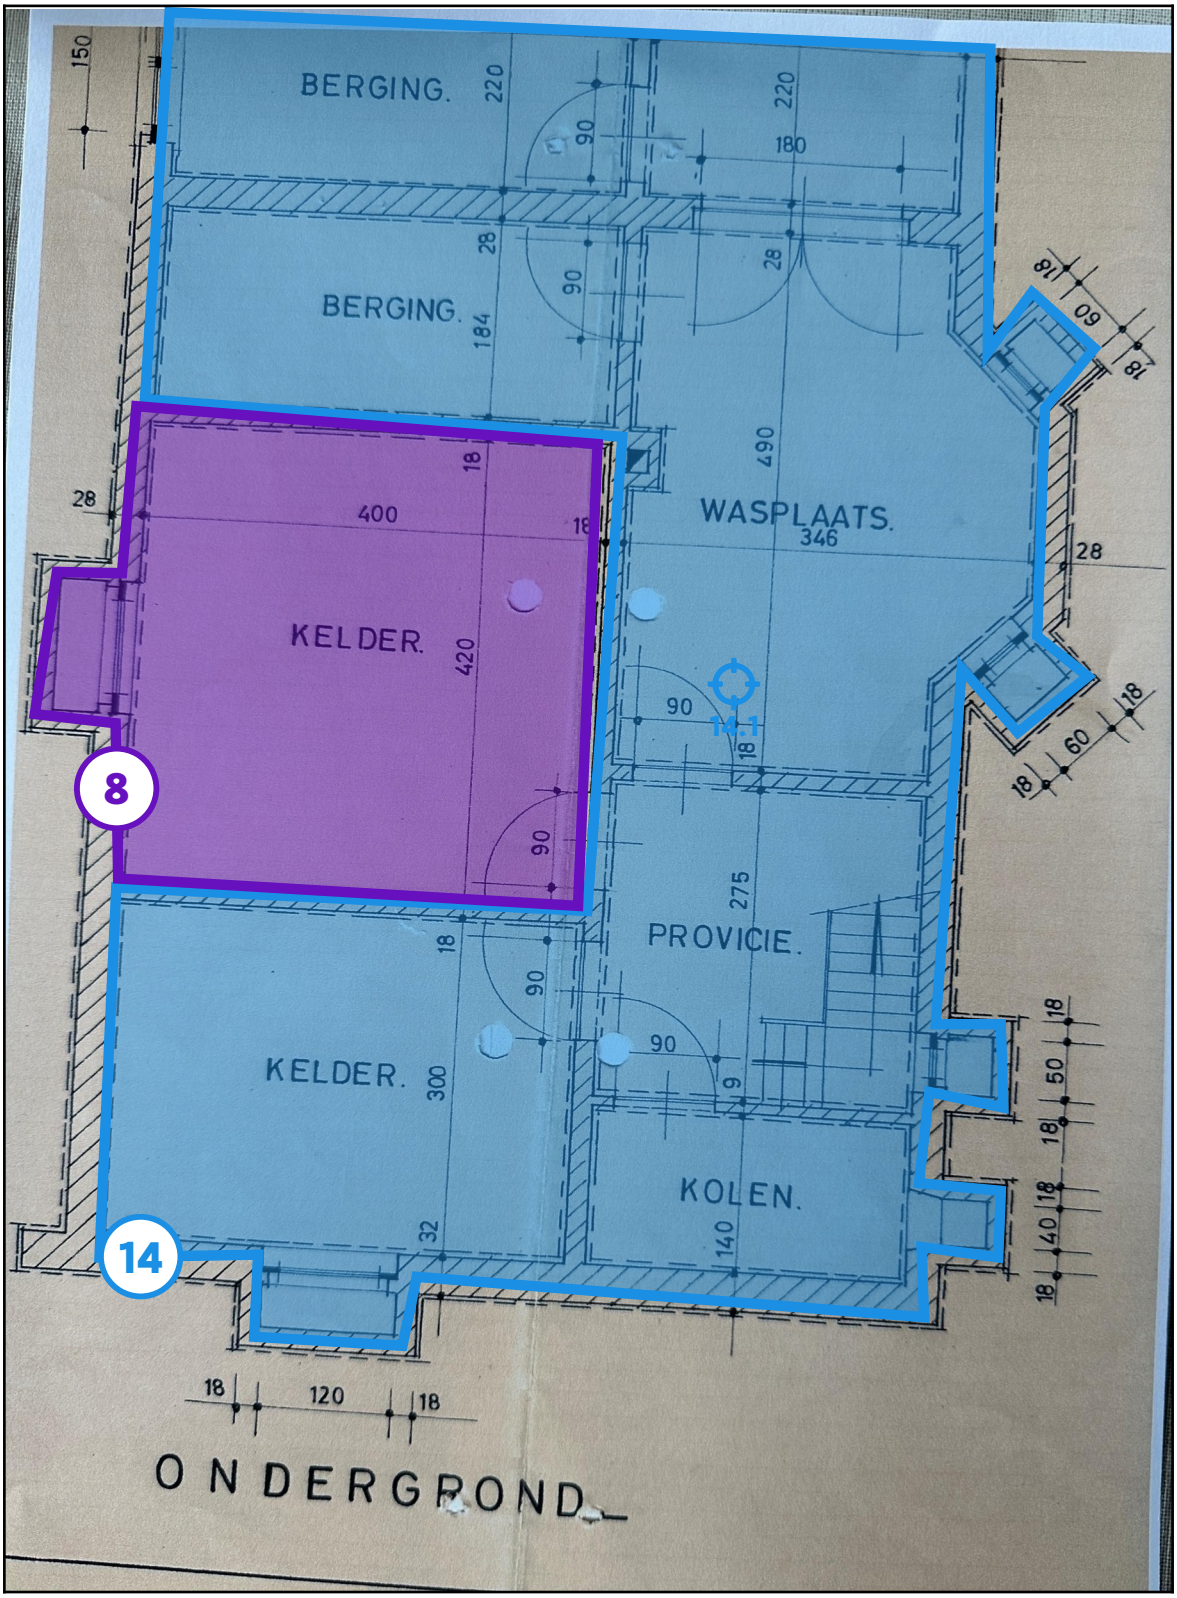
Plan 1.2: Kelder kopie

8. (Valse)plafondafwerking	Advies	-
14. Cementen smeerlaag binnen	Geen asbest	-
14.1 Code: X3	Mengmonster	-

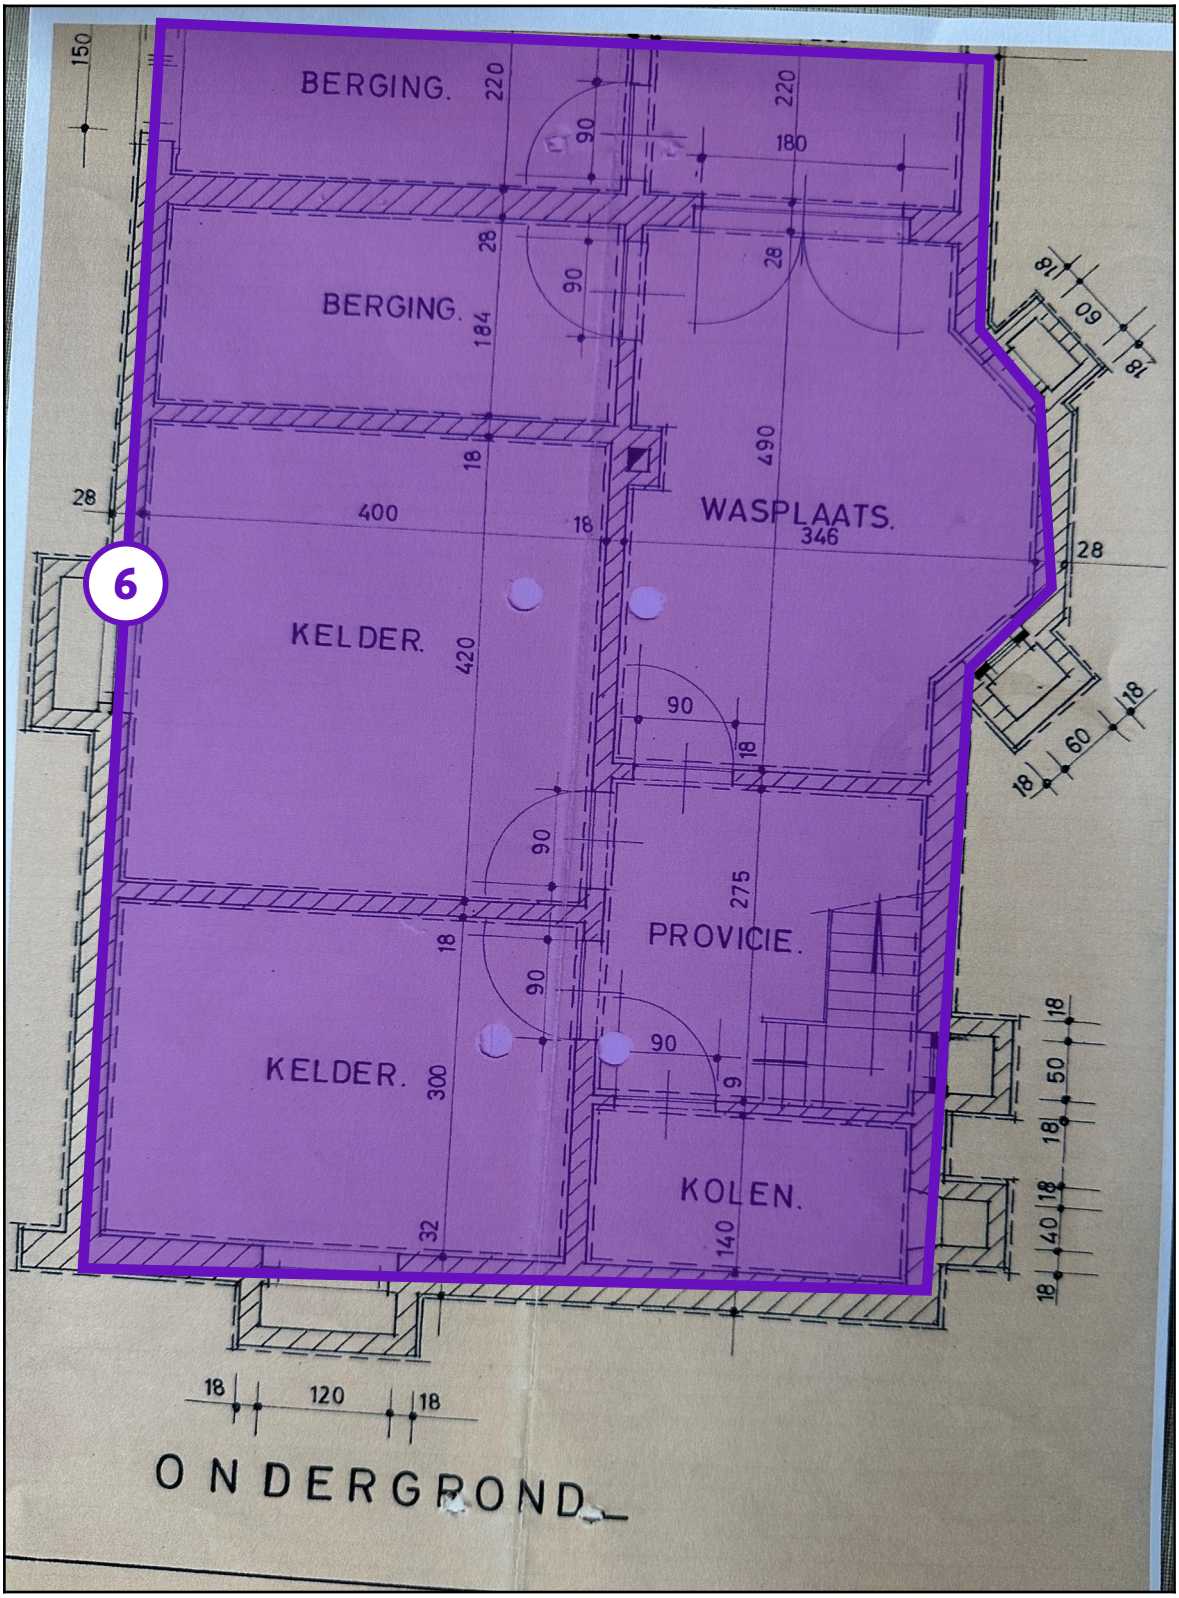
Plan 1.3: Kelder kopie kopie

6. Vloerafwerking	Advies	-

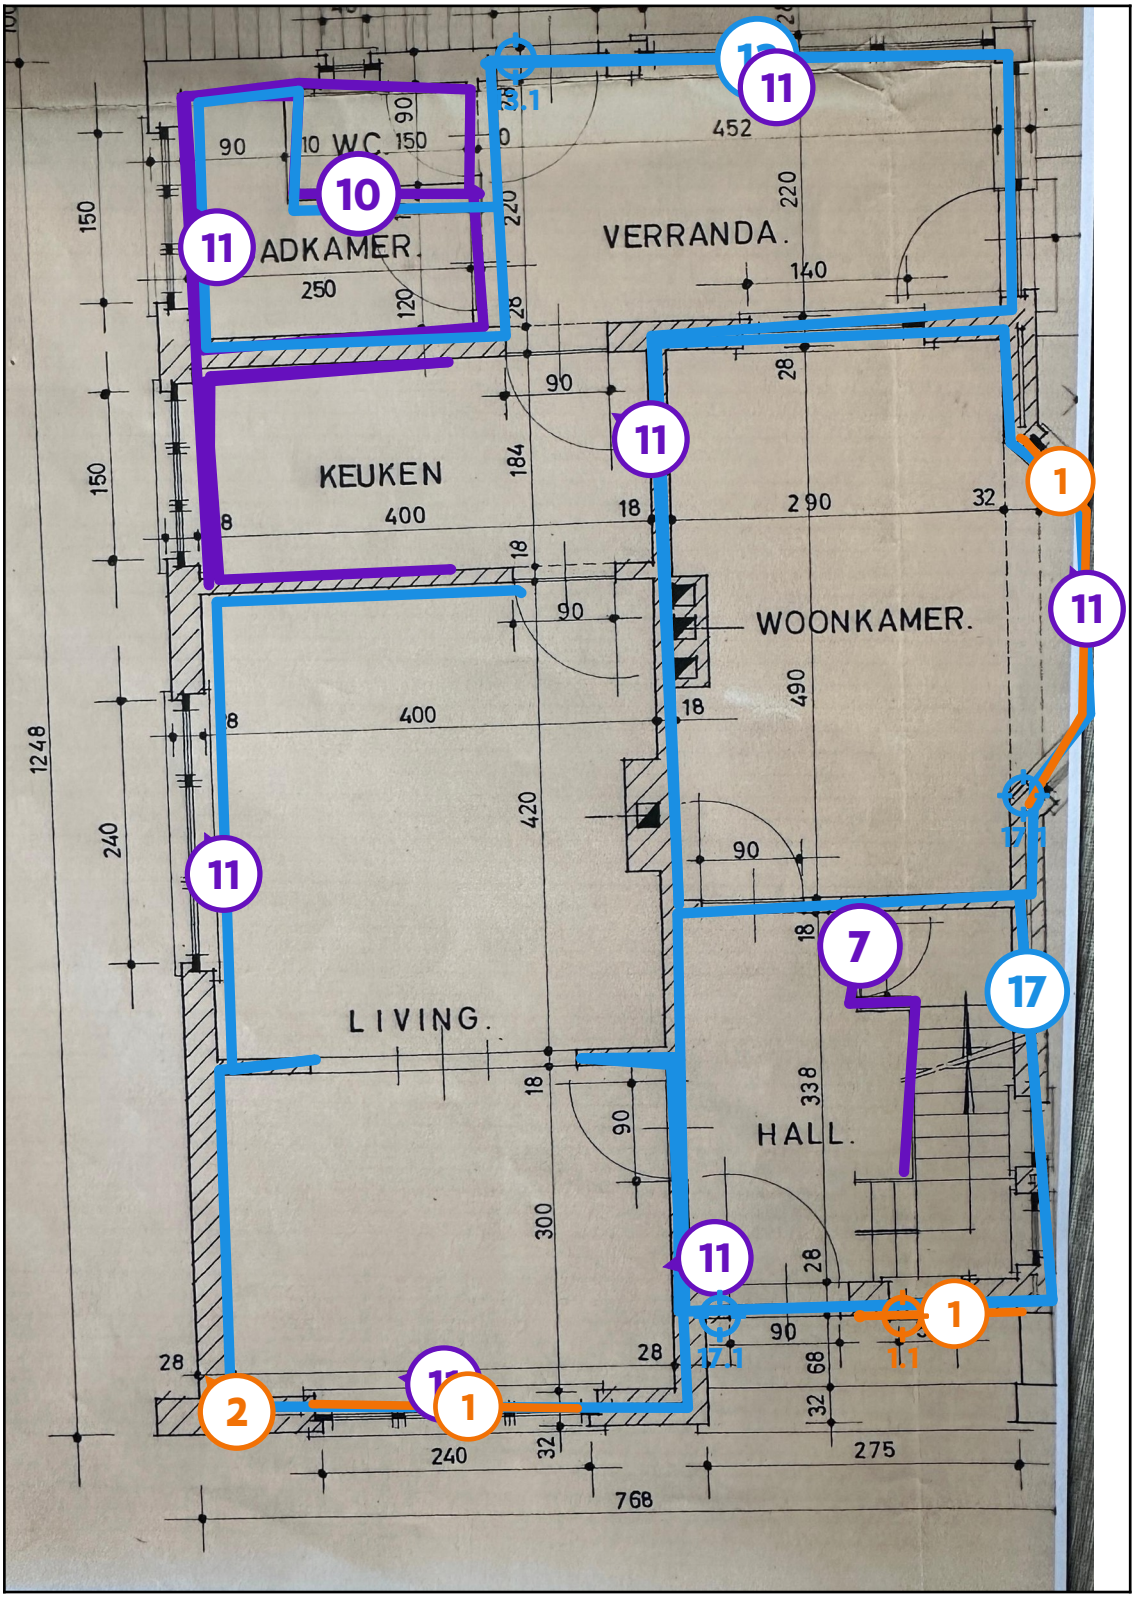
Plan 1.4: Gelijkvloers

1. Mastiek	Asbestmateriaal	Verwijderen
1.1 Code: PU2	Puntmonster	-
2. Bakeliet schakelaars/stopcontacten	Asbestmateriaal	Verwijderen
7. (Voorzet)wandafwerking	Advies	-
10. Faiencetegels (lijm)	Advies	-
11. Oude radiatoren	Advies	-
13. Crepi gevels	Geen asbest	-
13.1 Code: X4	Mengmonster	-
17. Wandbepleistering	Geen asbest	-
17.1 Code: X1	Mengmonster	-

Fiche 1: Mastiek

Eindbeoordeling materiaalrisico	Verhoogd materiaalrisico en/of verhoogde kans op vezelvrijgave

Gebondenheid	Categorie 1: hechtgebonden in oorsprong
Asbestsoort (vezeltype)	Alleen chrysotiel
Asbestconcentratie	Laag (< 50%)
Afschermingsgraad van het gehele materiaal	Geheel of deels vrij aan de buitenlucht
Toestand van het materiaal	Matig beschadigd, matig verweerd

#	Type	Referentie	Resultaat
1.1	Puntmonster	PU2	Chrysotiel

Fiche 2: Bakeliet schakelaars/stopcontacten

Gebondenheid	Categorie 1: hechtgebonden in oorsprong
Asbestsoort (vezeltype)	Crocidoliet aanwezig
Asbestconcentratie	Laag (< 50%)
Afschermingsgraad van het gehele materiaal	Geheel of deels (ook) vrij aan de binnenlucht
Toestand van het materiaal	Licht beschadigd, licht verweerd. Intact calciumsilicaatmateriaal of categorie III 'gebondenheid'

- Zorg voor een veilig beheer. Vermijd het beschadigen van het asbestmateriaal. Controleer de toestand jaarlijks op wijzigingen.

- Zorg voor een veilig beheer. Vermijd het beschadigen van het asbestmateriaal. Controleer de toestand jaarlijks op wijzigingen.
- Voer bijkomende staalname(s) uit.

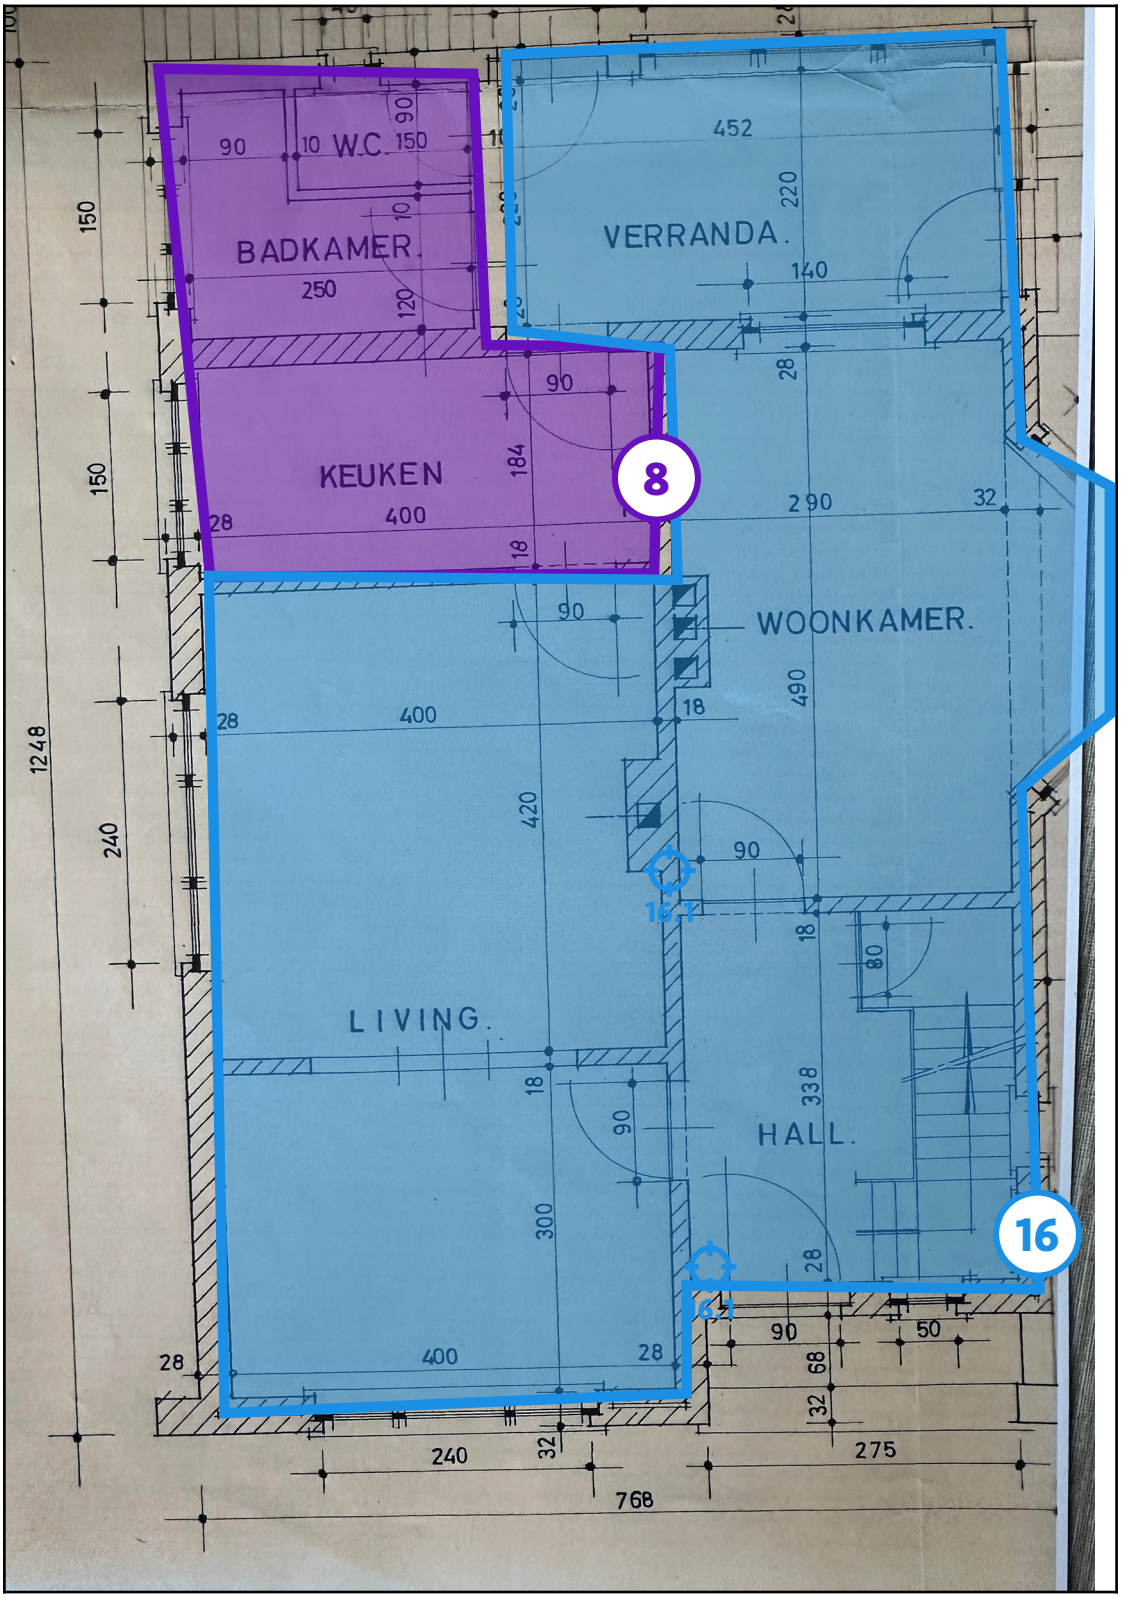
Plan 1.5: Gelijkvloers

8. (Valse)plafondafwerking	Advies	-
16. Plafondbepleistering	Geen asbest	-
16.1 Code: X2	Mengmonster	-

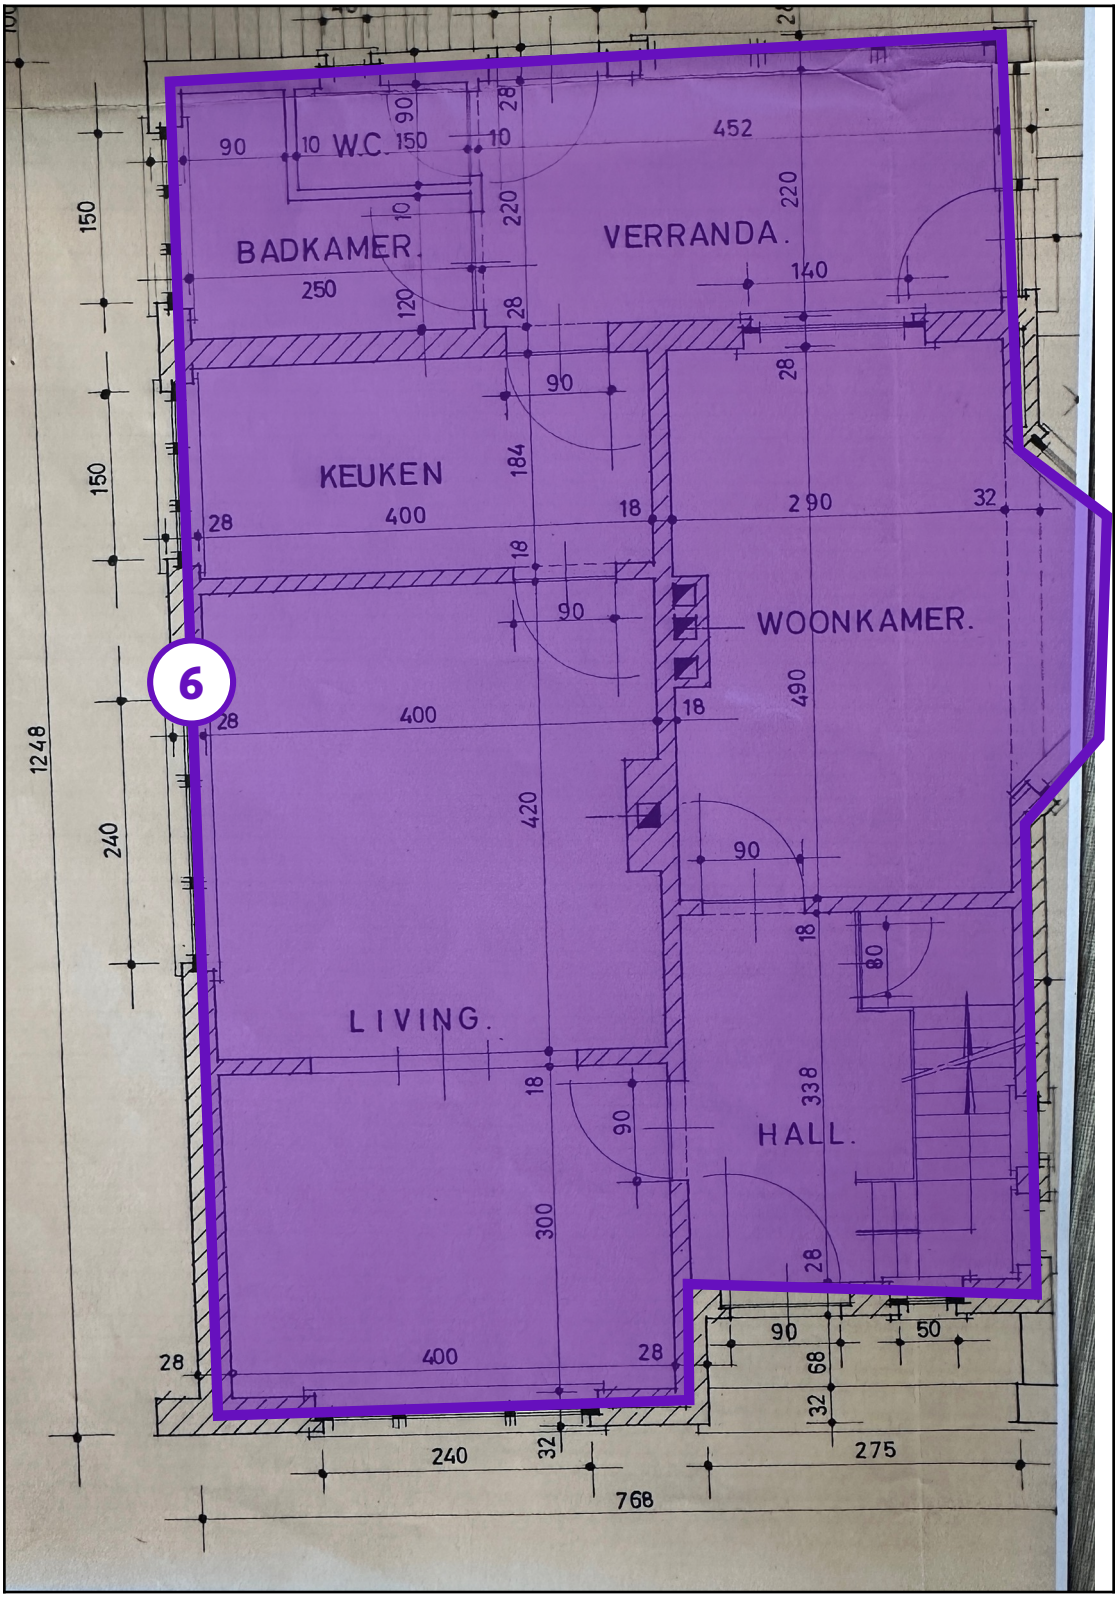
Plan 1.6: Gelijkvloers

6. Vloerafwerking	Advies	-

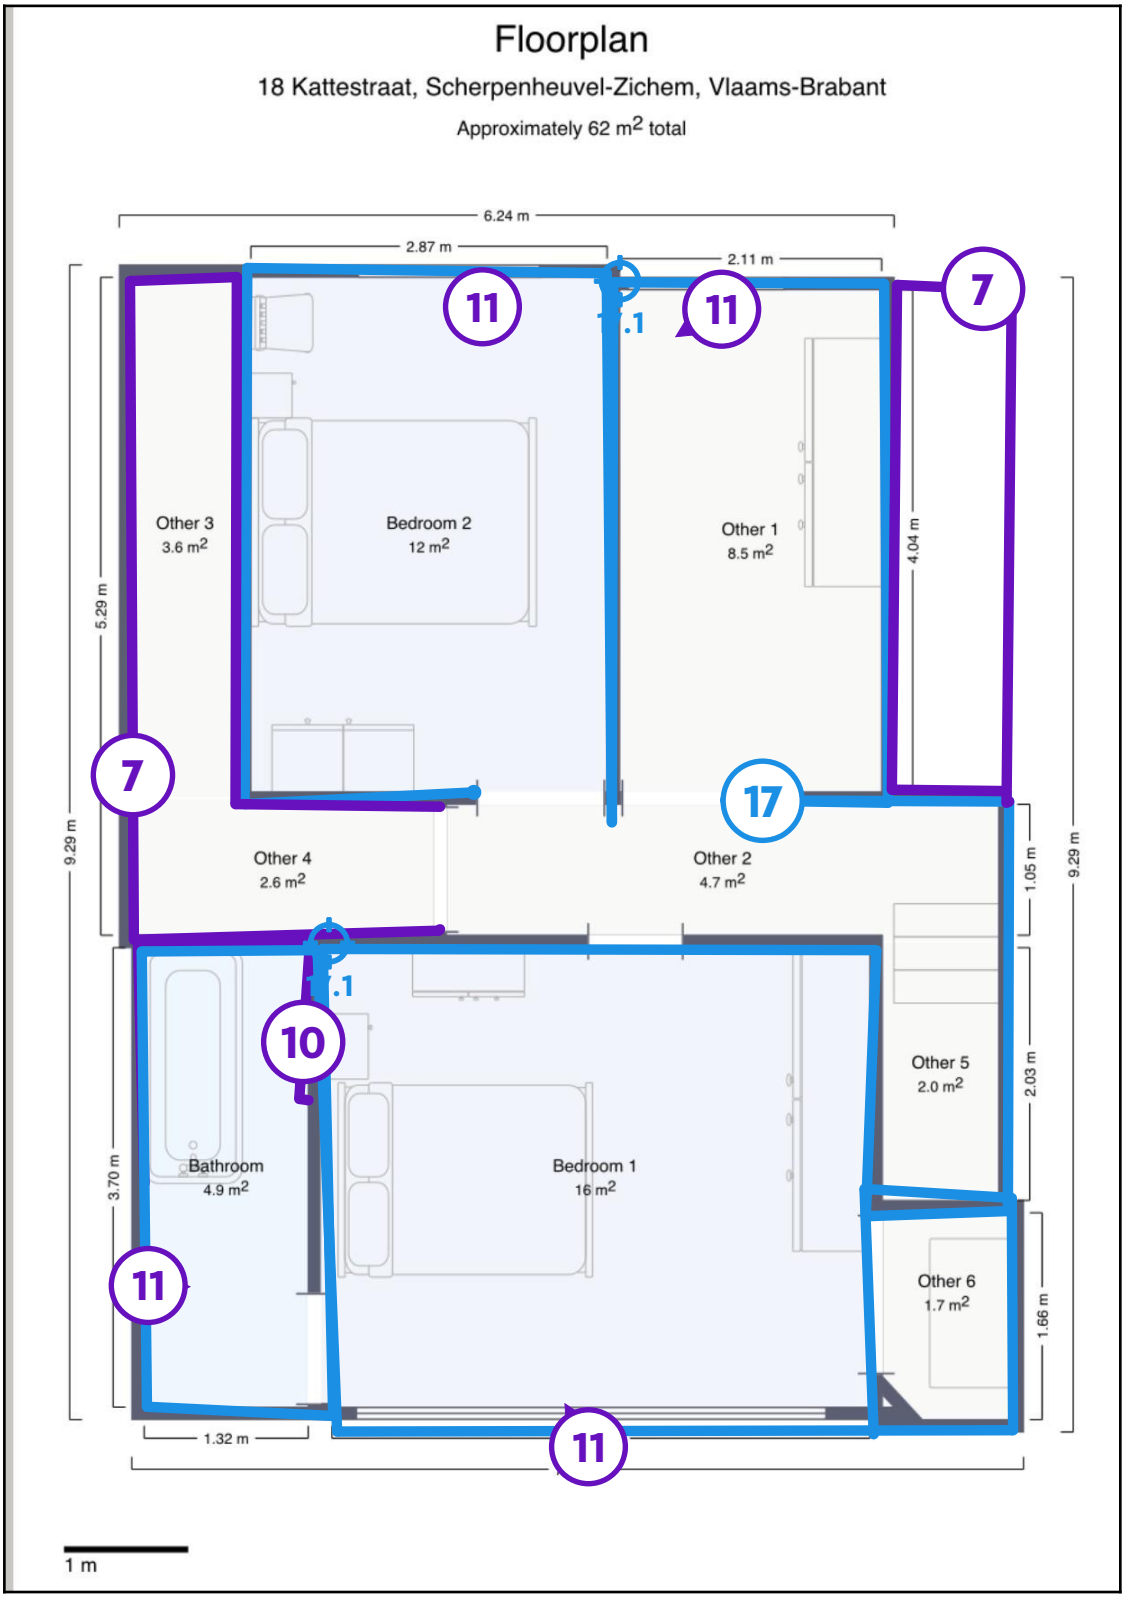
Plan 1.7: 1ste Verdieping

7. (Voorzet)wandafwerking	Advies	-
10. Faiencetegels (lijm)	Advies	-
11. Oude radiatoren	Advies	-
17. Wandbepleistering	Geen asbest	-
17.1 Code: X1	Mengmonster	-

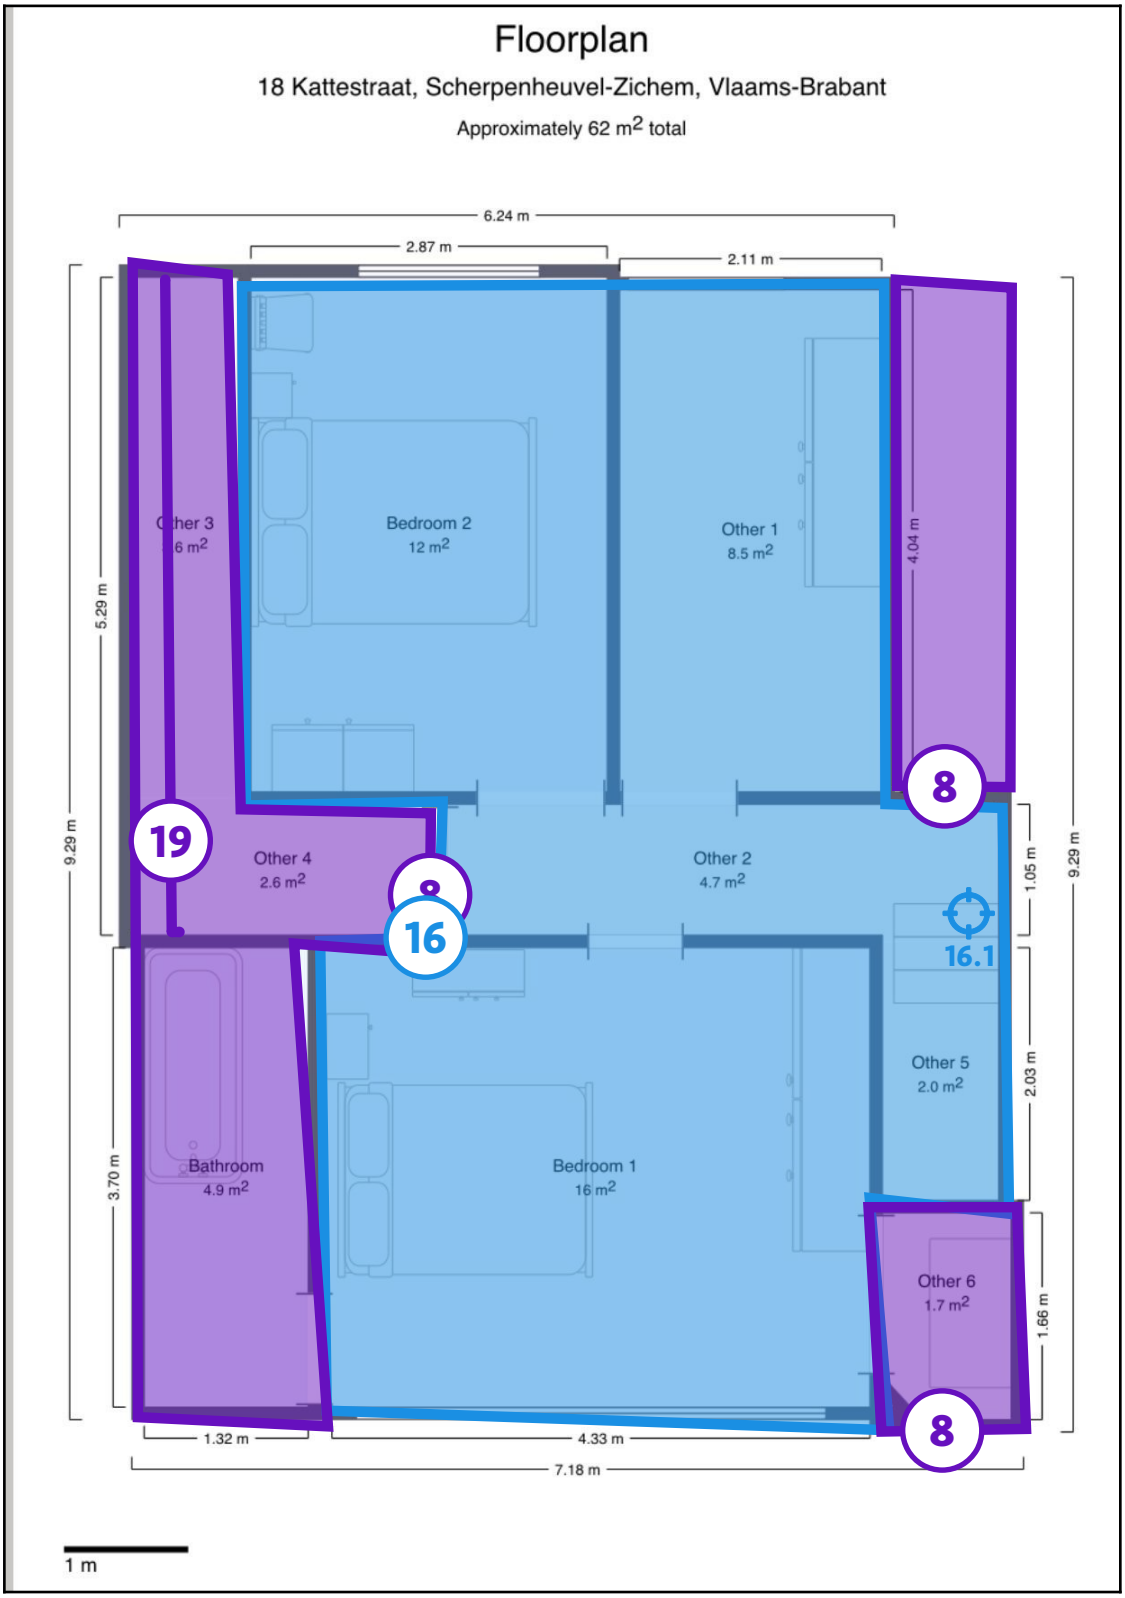
Plan 1.8: 1ste Verdieping

8. (Valse)plafondafwerking	Advies	-
16. Plafondbepleistering	Geen asbest	-
16.1 Code: X2	Mengmonster	-
19. Leidingisolatie (niet verdacht)	Overige ruimte of materiaal	-

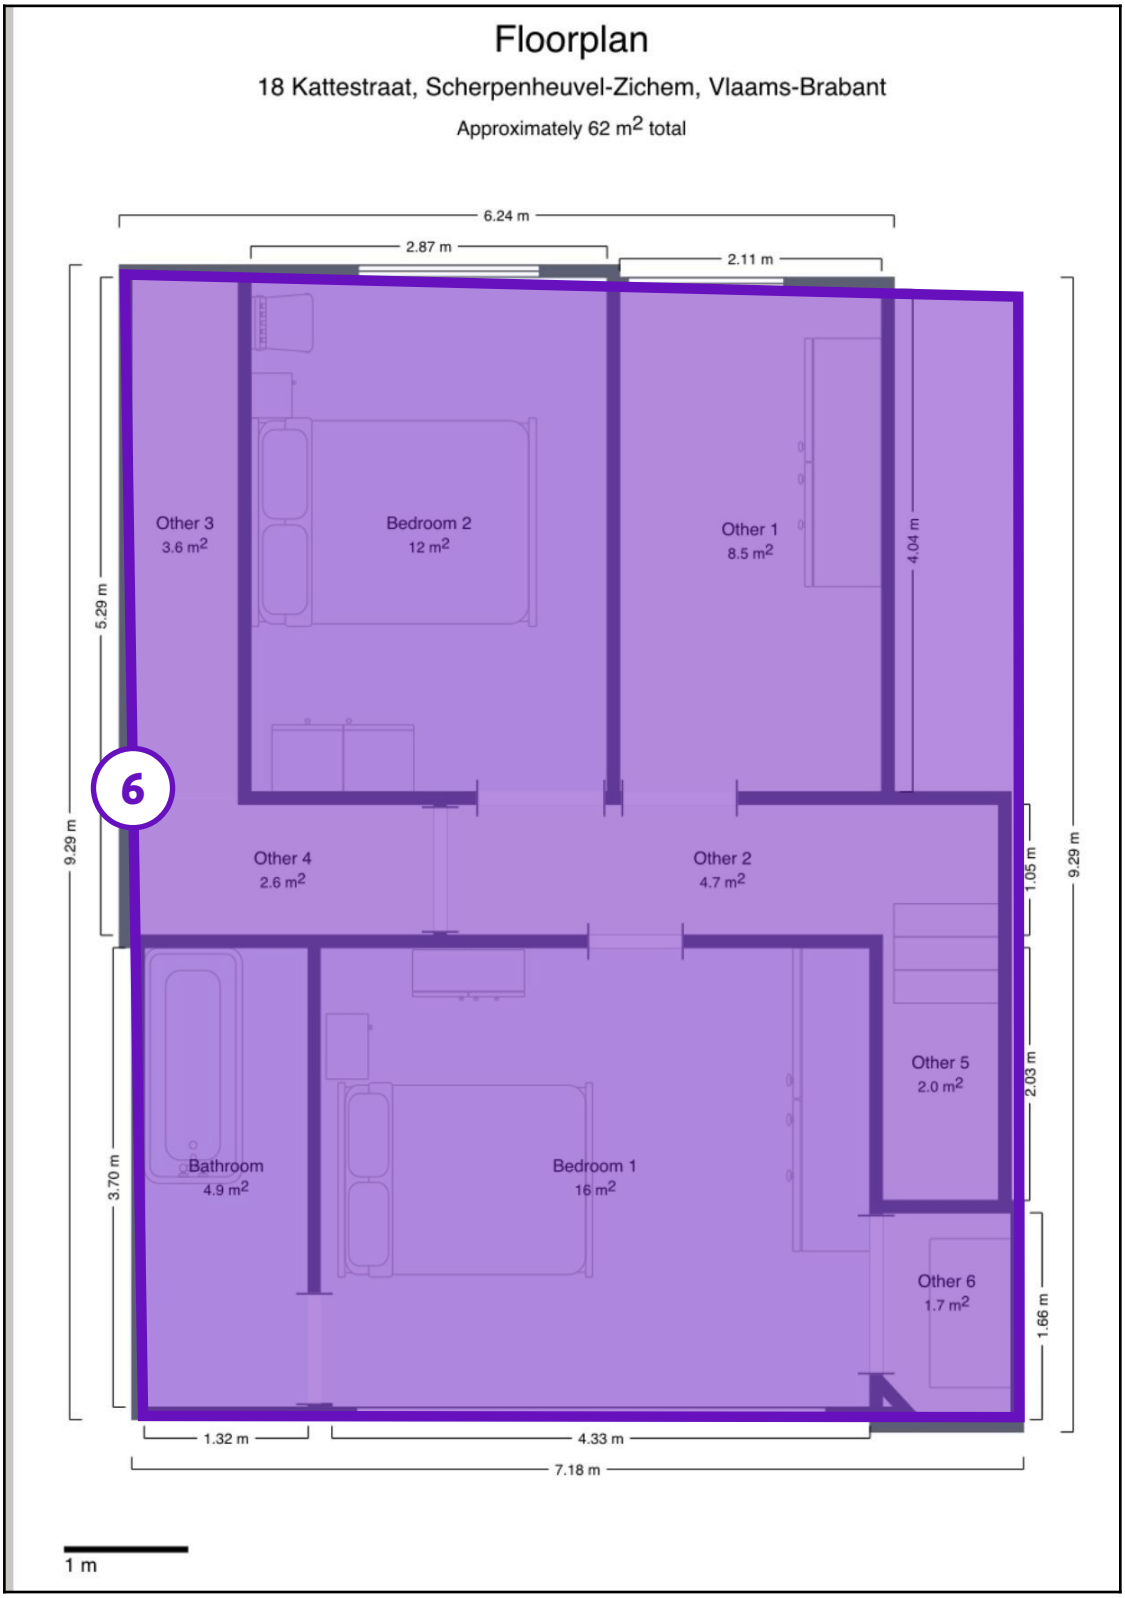
Plan 1.9: 1ste Verdieping

6. Vloerafwerking	Advies	-

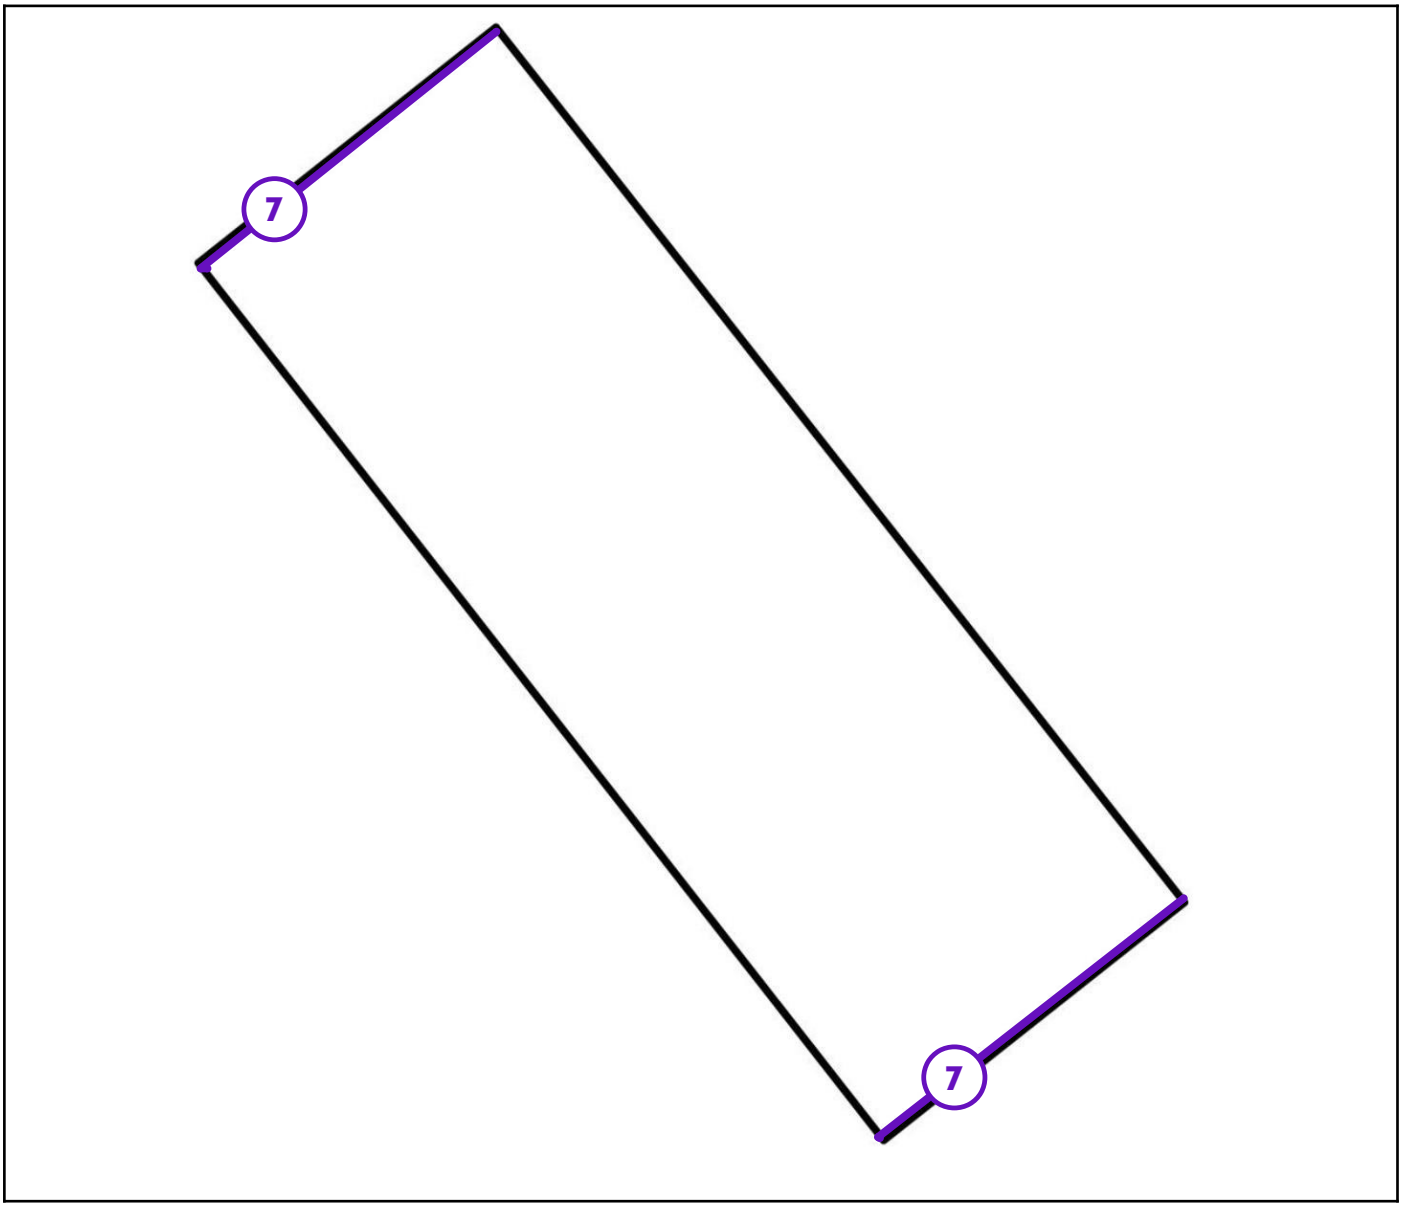
Plan 1.10: Zolder

Beschrijving	Type	Actie
7. (Voorzet)wandafwerking	Advies	-

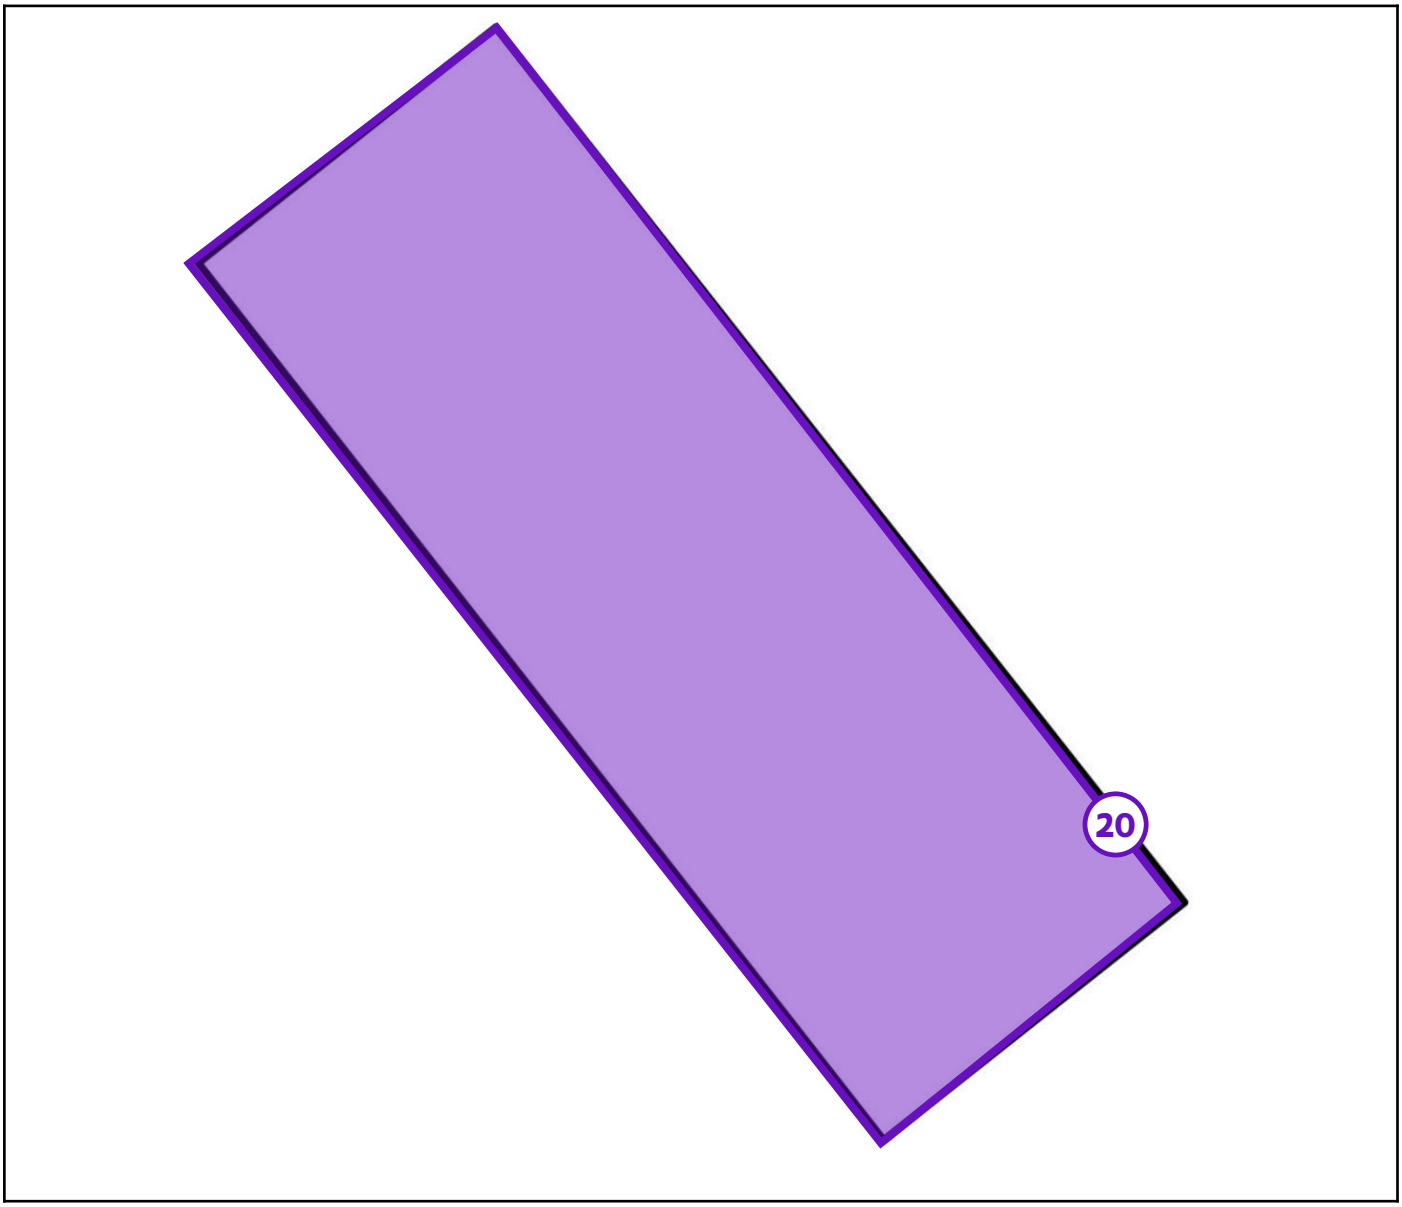
Plan 1.11: Zolder

Beschrijving	Type	Actie
20. Onderdak = isimo + onderzijde pannen	Overige ruimte of materiaal	-

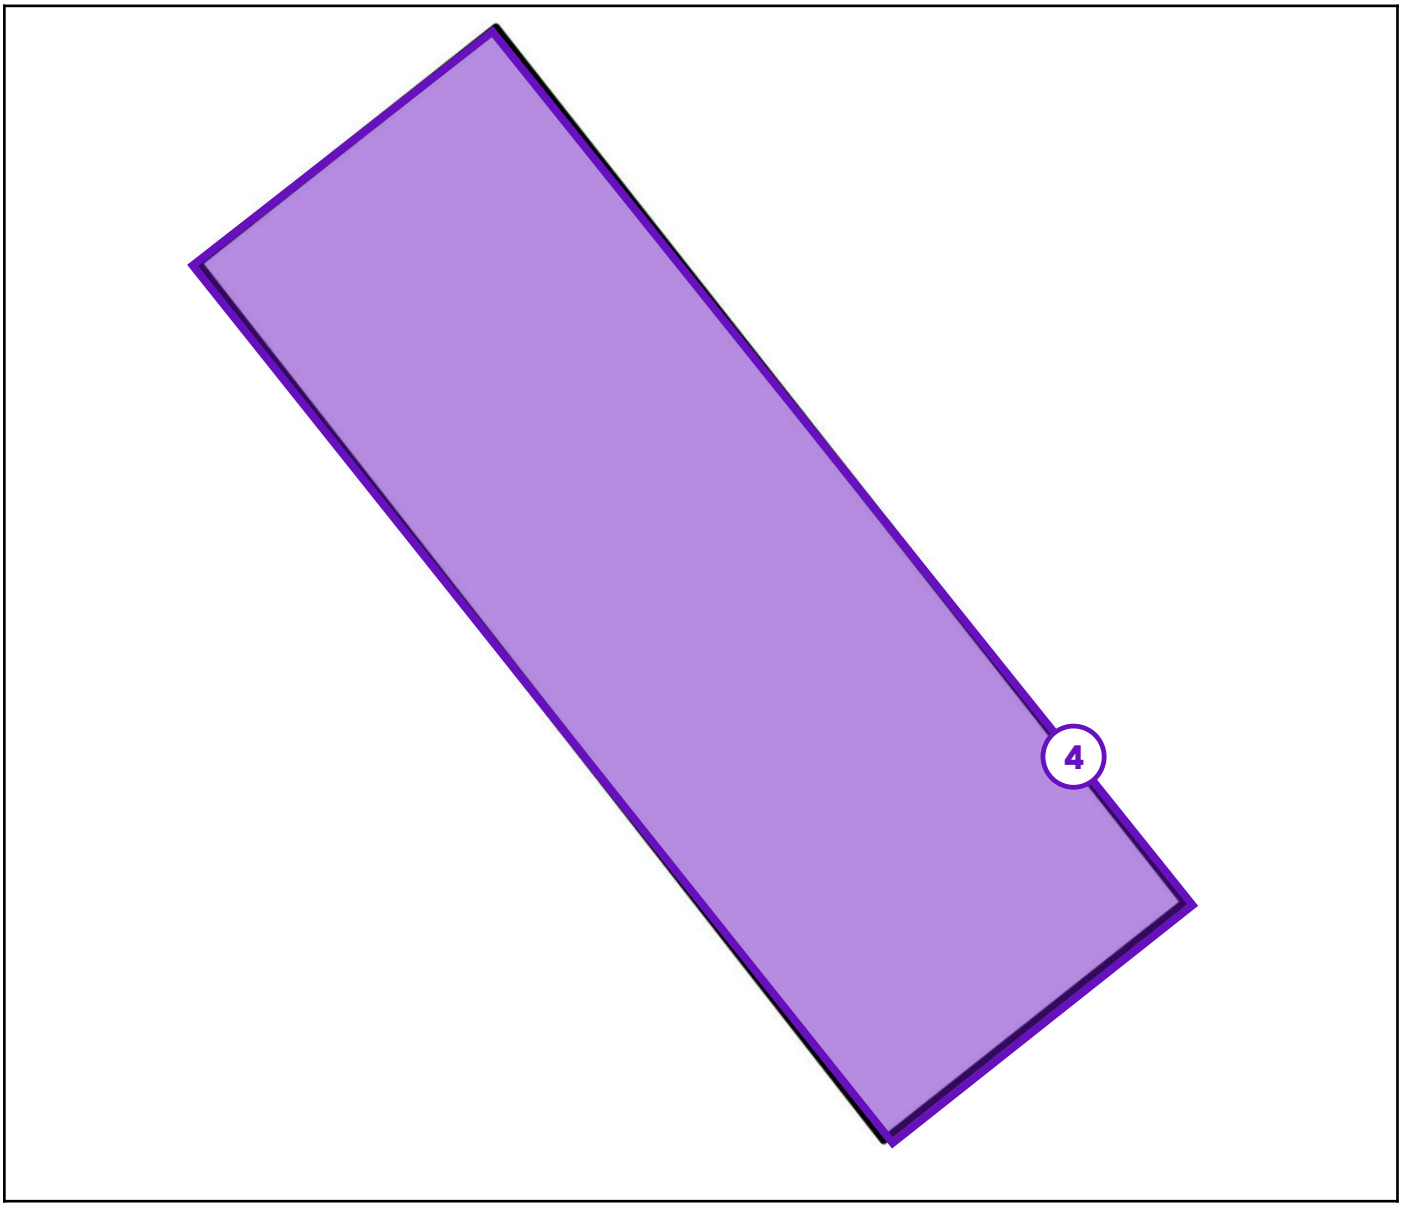
Plan 1.12: Zolder

Beschrijving	Type	Actie
4. Zoldervloer	Beperking	-

Fiche 4: Zoldervloer

Reden: Het onderzoek kan niet uitgevoerd worden binnen de bepalingen van de Welzijnswet

Uitleg van de asbestdeskundige: De zoldervloer was tijdens de inspectie niet (op een veilige manier) beloopbaar .
