Asbestinventarisattest

Kattestraat 18, 3272 Scherpenheuvel-Zichem

Attestnummer : **20260207-000135.000**
Uitgegeven op : **07.02.2026**
Geldig tot : **07.02.2036**

Niet-asbestveilig

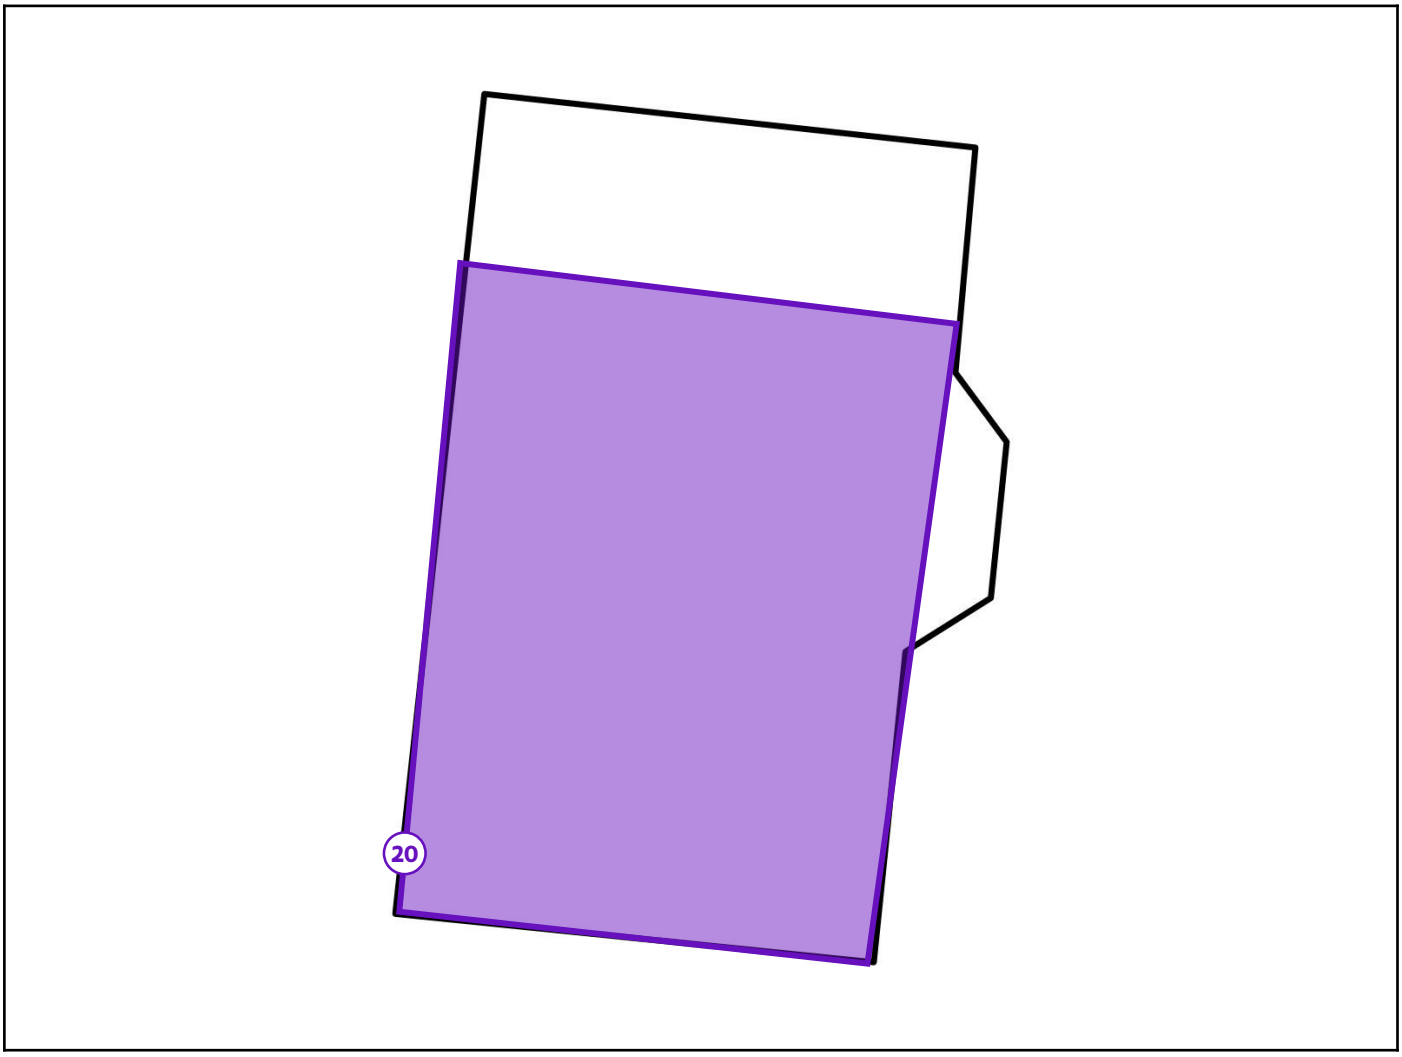
Plan 1.13: Onderdak

Beschrijving	Type	Actie
20. Onderdak = isimo + onderzijde pannen	Overige ruimte of materiaal	-

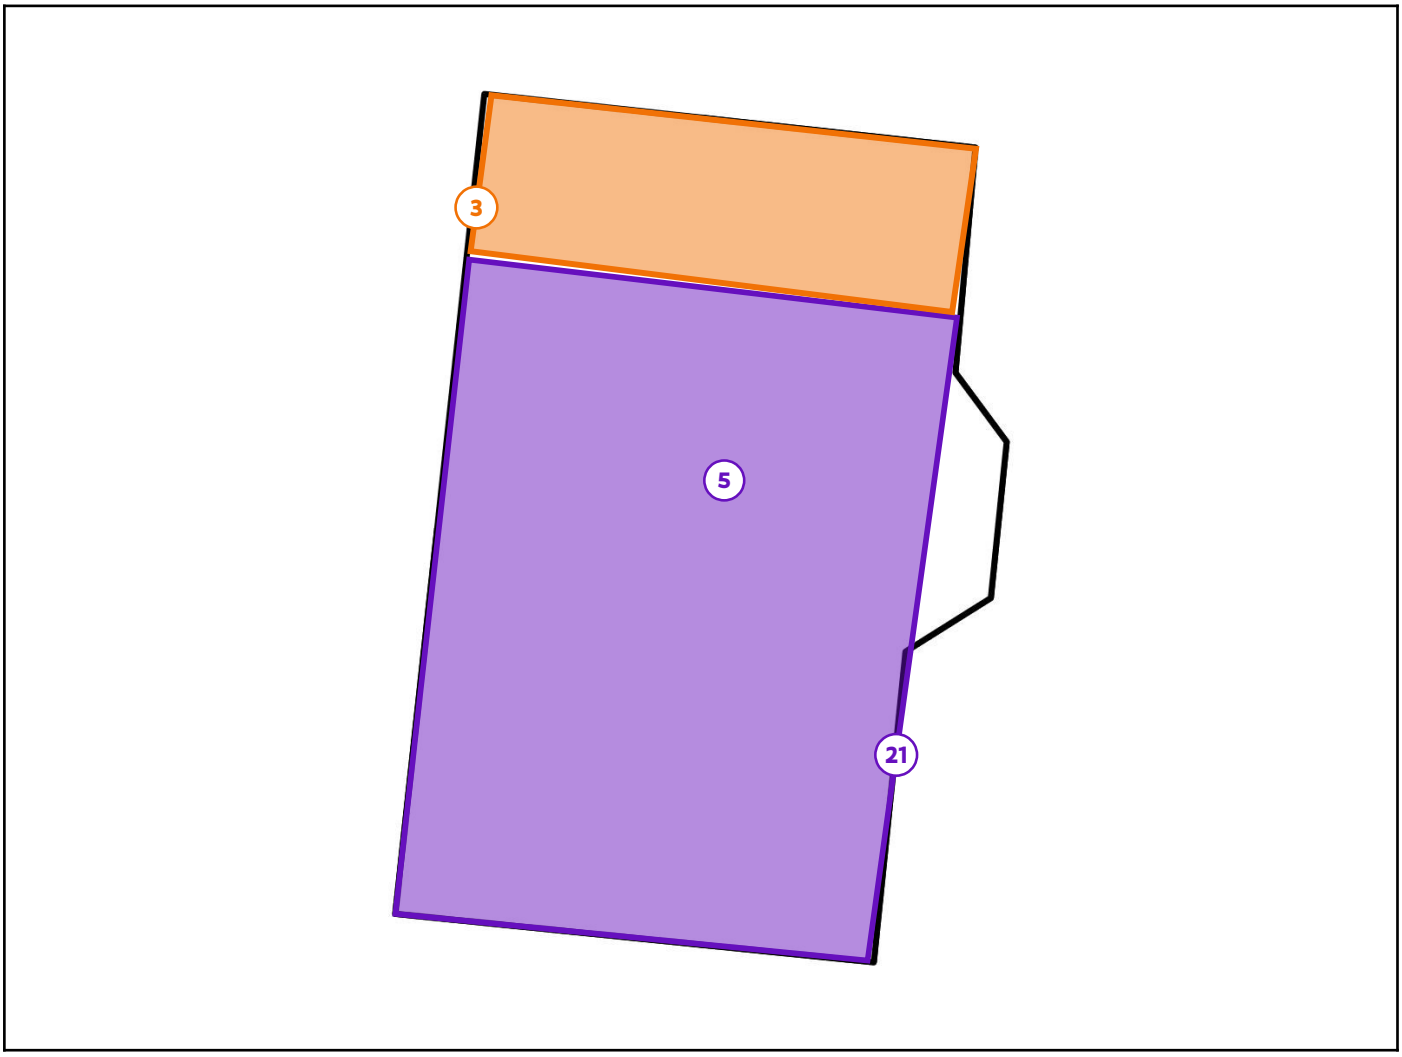
Plan 1.14: Dak(en)

Beschrijving	Type	Actie
3. Dak bestaande uit golfplaten	Asbestmateriaal	Verwijderen
5. Schouw (binnenzijde)	Beperking	-
21. (Schuin)dakbedekking bestaande uit pannen (niet verdacht)	Overige ruimte of materiaal	-

Fiche 3: Dak bestaande uit golfplaten

Eindbeoordeling materiaalrisico	Verhoogd materiaalrisico en/of verhoogde kans op vezelvrijgave

Gebondenheid	Categorie 1: hechtgebonden in oorsprong
Asbestsoort (vezeltype)	Alleen chrysotiel
Asbestconcentratie	Laag (< 50%)
Afschermingsgraad van het gehele materiaal	Geheel of deels (ook) vrij aan de binnenlucht
Toestand van het materiaal	Matig beschadigd, matig verweerd

#	Type	Referentie	Resultaat
3.1	Puntmonster	PU1	Chrysotiel

- Verwijder dit asbestmateriaal zo snel mogelijk. Volg de toestand goed op.
- Hemelwater dat afspoelt van asbestcement daken of gevels kan asbestdeeltjes bevatten. Gebruik het enkel voor gesloten circuits (bv. spoelen toiletten). Reinig na het vervangen van het dak of de gevel de dakgoten en regenwaterput of -ton om asbesthoudend sediment of slib te verwijderen

- Eenvoudige handelingen: enkel door erkend asbestverwijderaar
  Deze toepassing kan enkel door een erkende asbestverwijderaar verwijderd worden omdat er hier automatisch een verhoogd risico op vrijgave van asbestvezels (max. concentratie 0,01 vezels/cm3 - CODEX - Art. VI.3-54) ontstaat. (Bron: VLAREM II: 6.4.0.1 par1, par2 en par3). Een erkend asbestverwijderaar moet ingeschakeld worden voor deze toepassingen die niet (kunnen) worden verwijderd door de couveuzezakmethode, door hermetische zone of door de materialen beschreven in Vlarem II, art. 6.4.0.1 par2. (Bron: Leidraad bij het Inspectieprotocol)

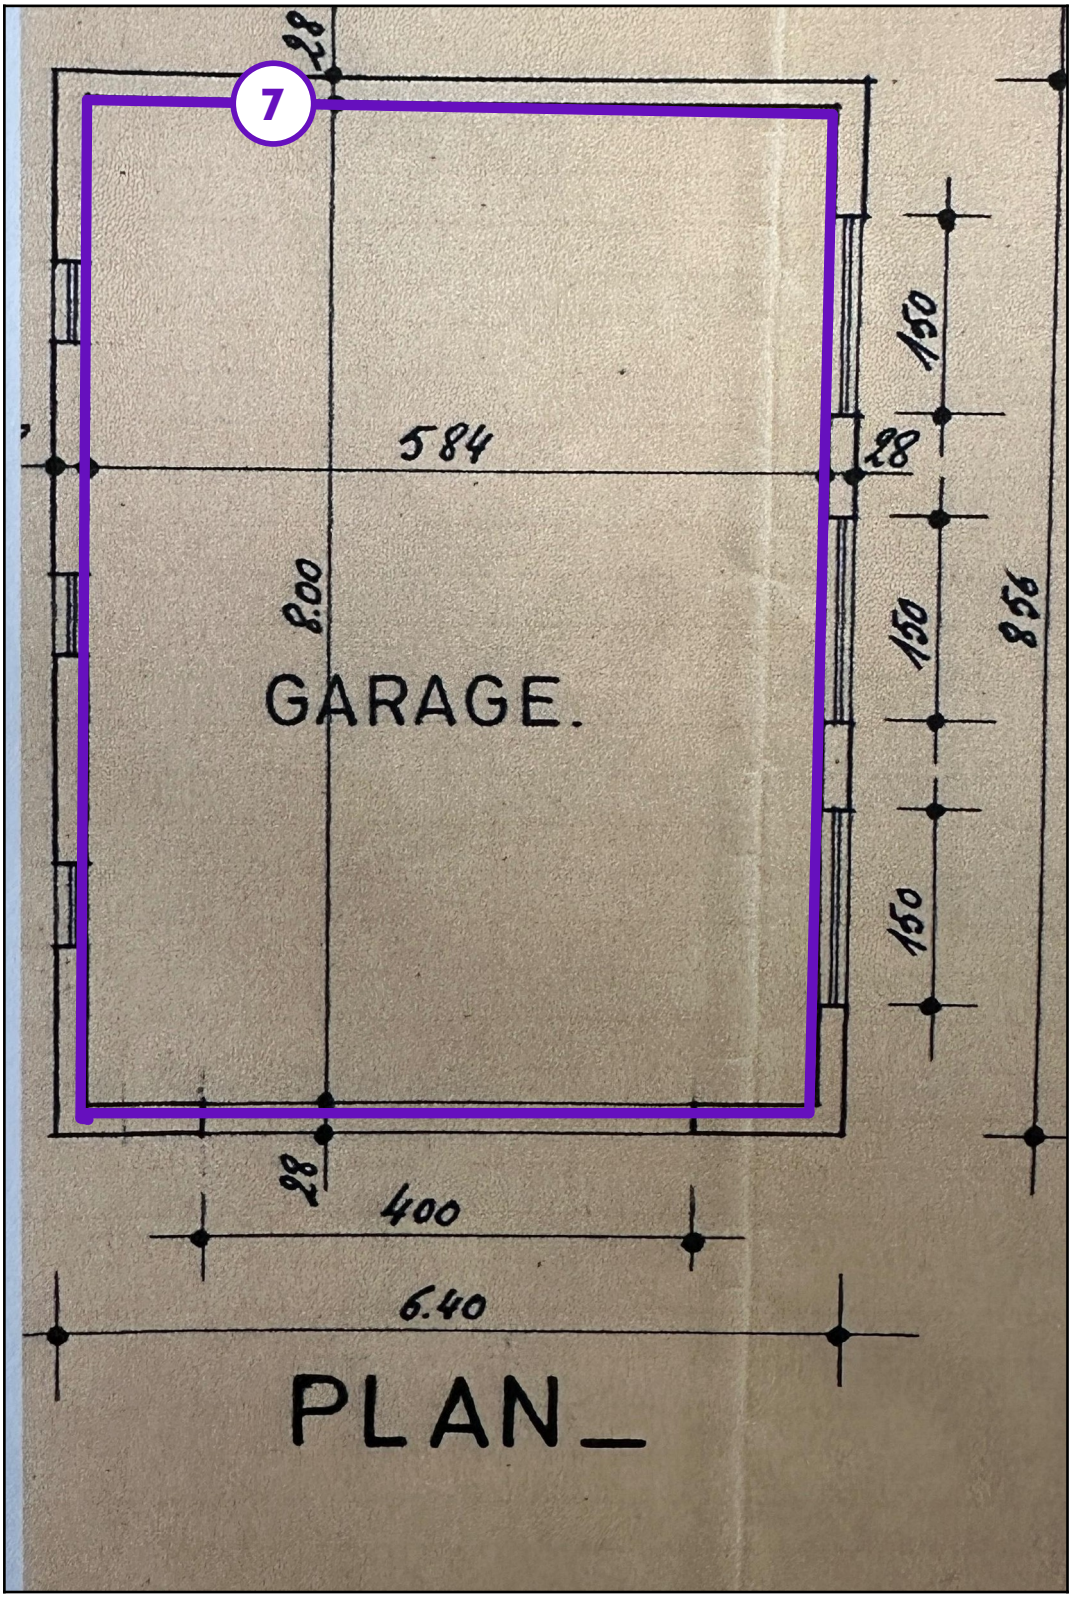
Plan 2.1: Plan garage (bestaand deel)

7. (Voorzet)wandafwerking	Advies	-

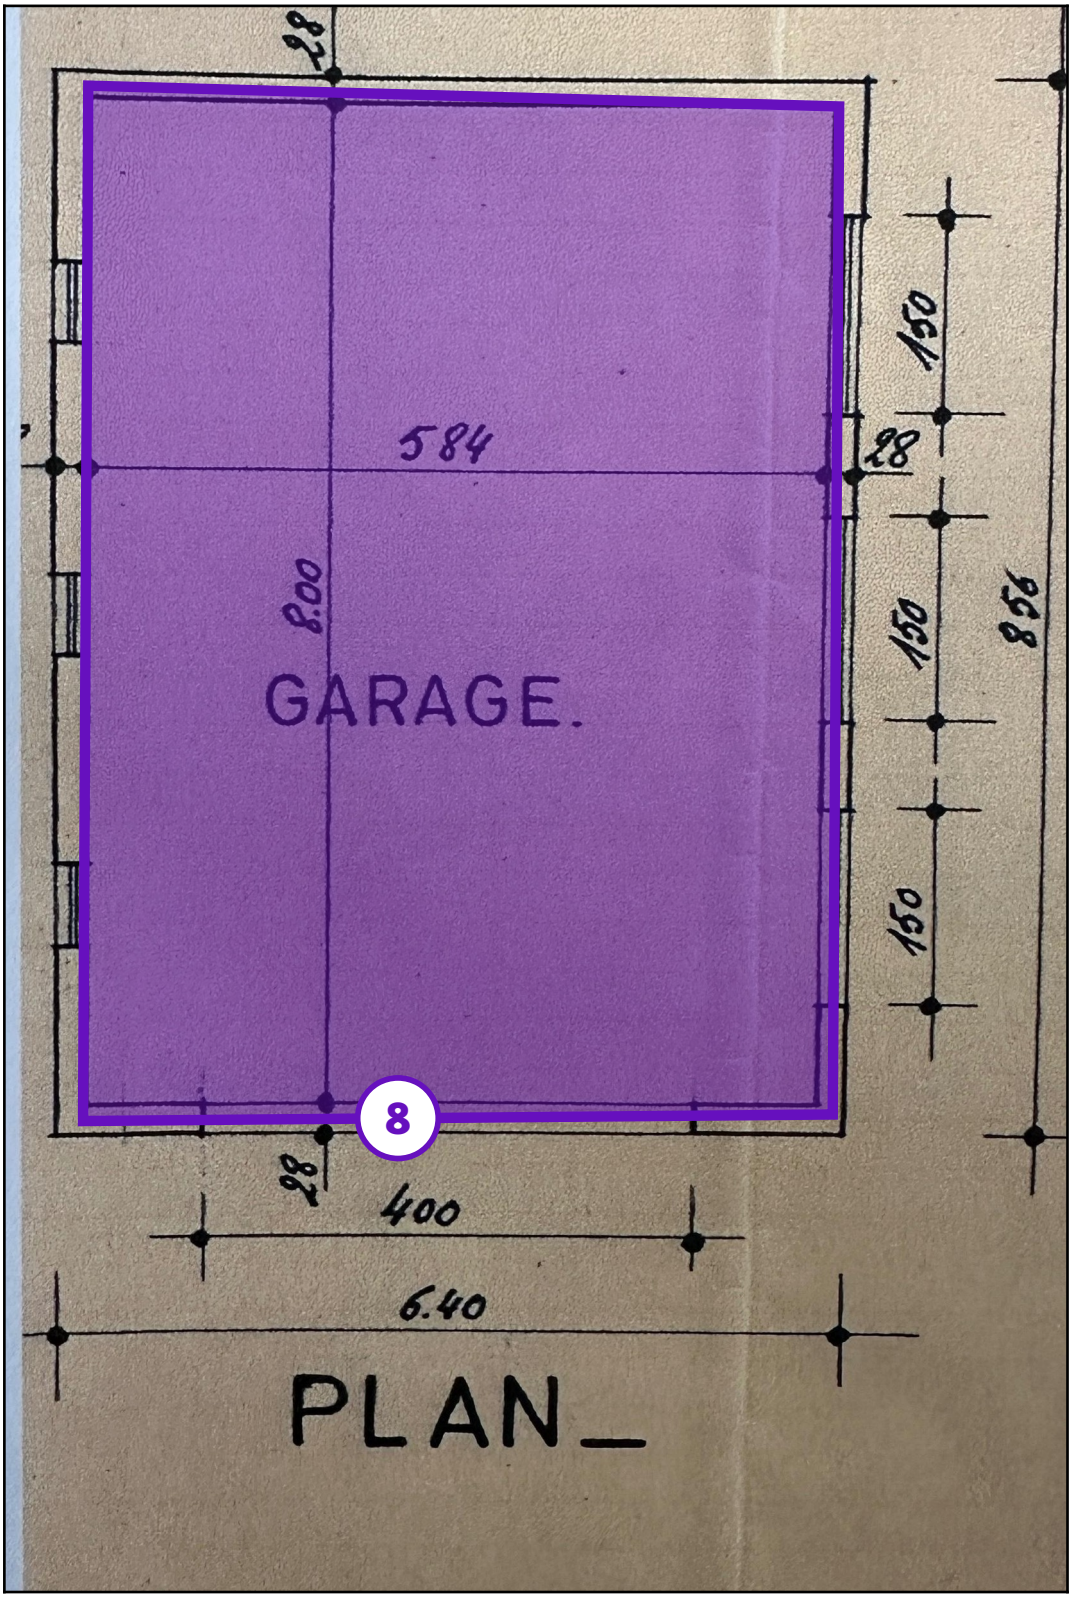
Plan 2.2: Plan garage (bestaand deel) kopie

8. (Valse)plafondafwerking	Advies	-

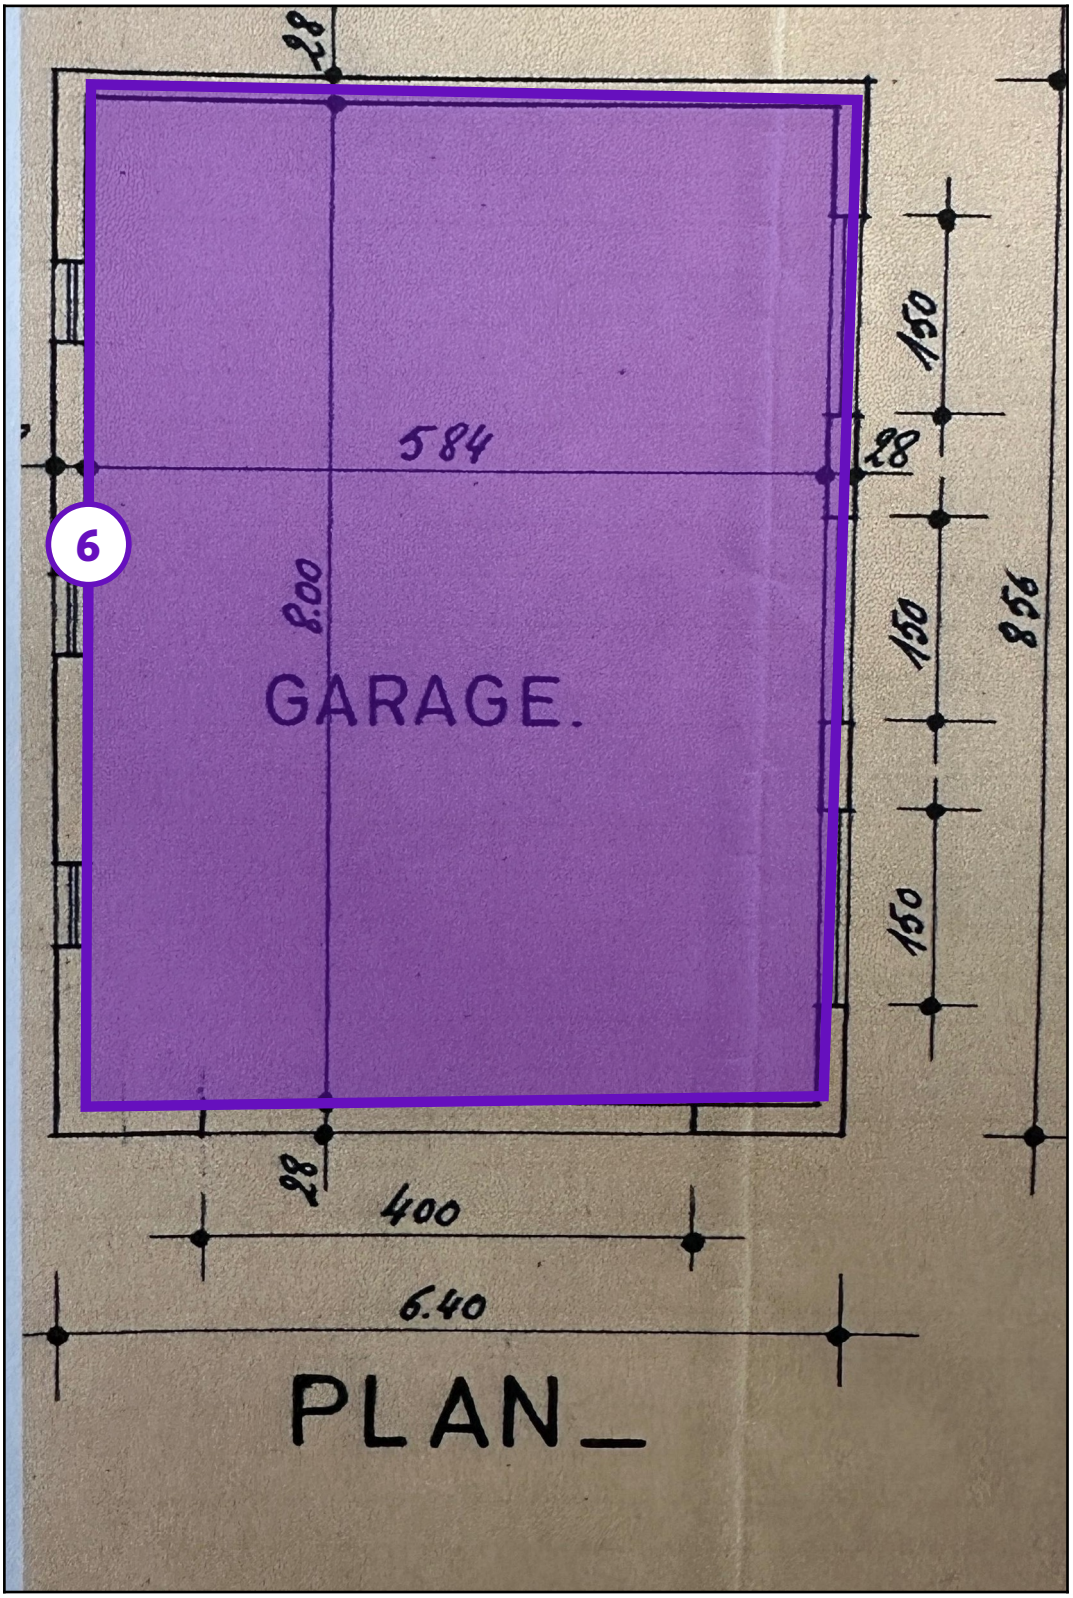
Plan 2.3: Plan garage (bestaand deel) kopie kopie

6. Vloerafwerking	Advies	-

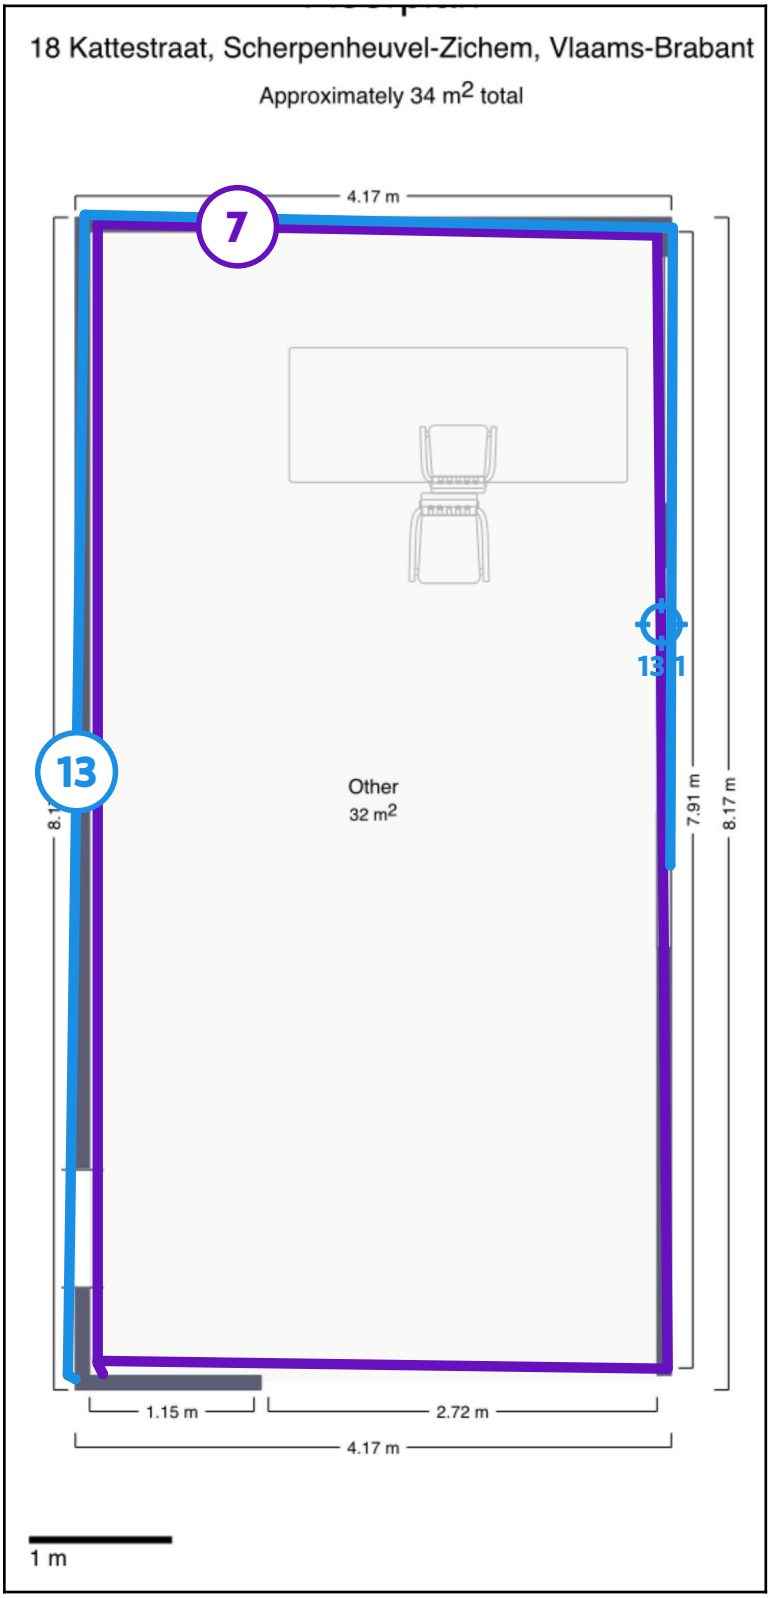
Plan 2.4: Garage (bijbouw)

7. (Voorzet)wandafwerking	Advies	-
13. Crepi gevels	Geen asbest	-
13.1 Code: X4	Mengmonster	-

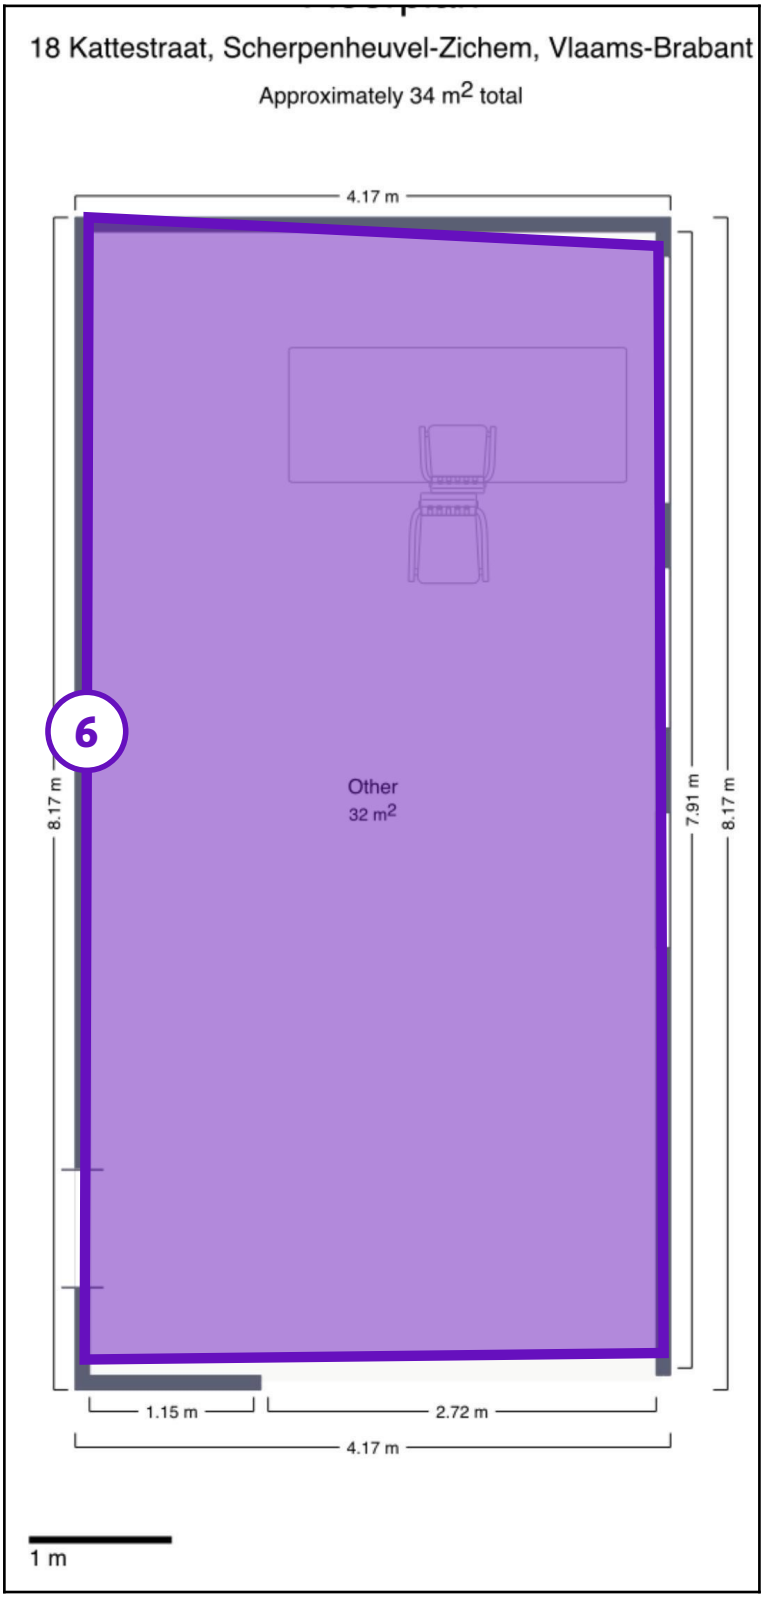
Plan 2.5: Garage (bijbouw) kopie

6. Vloerafwerking	Advies	-

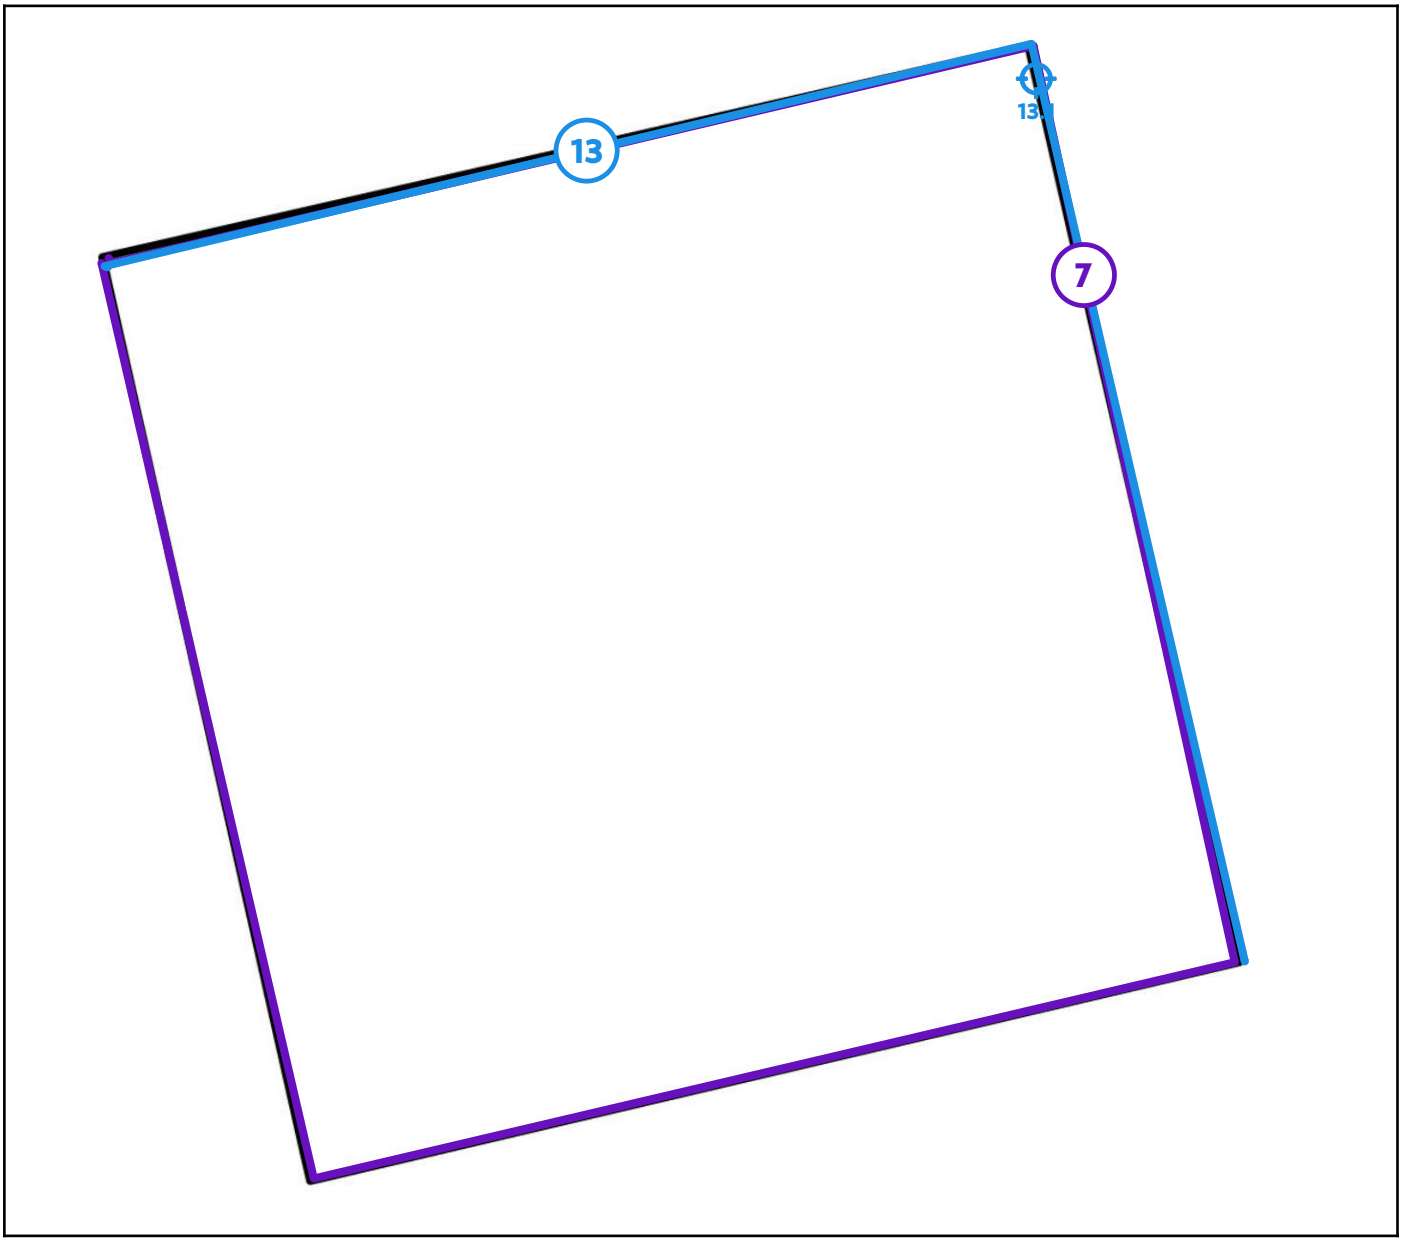
Plan 2.6: Bijkot garage

Beschrijving	Type	Actie
7. (Voorzet)wandafwerking	Advies	-
13. Crepi gevels	Geen asbest	-
13.1 Code: X4	Mengmonster	-

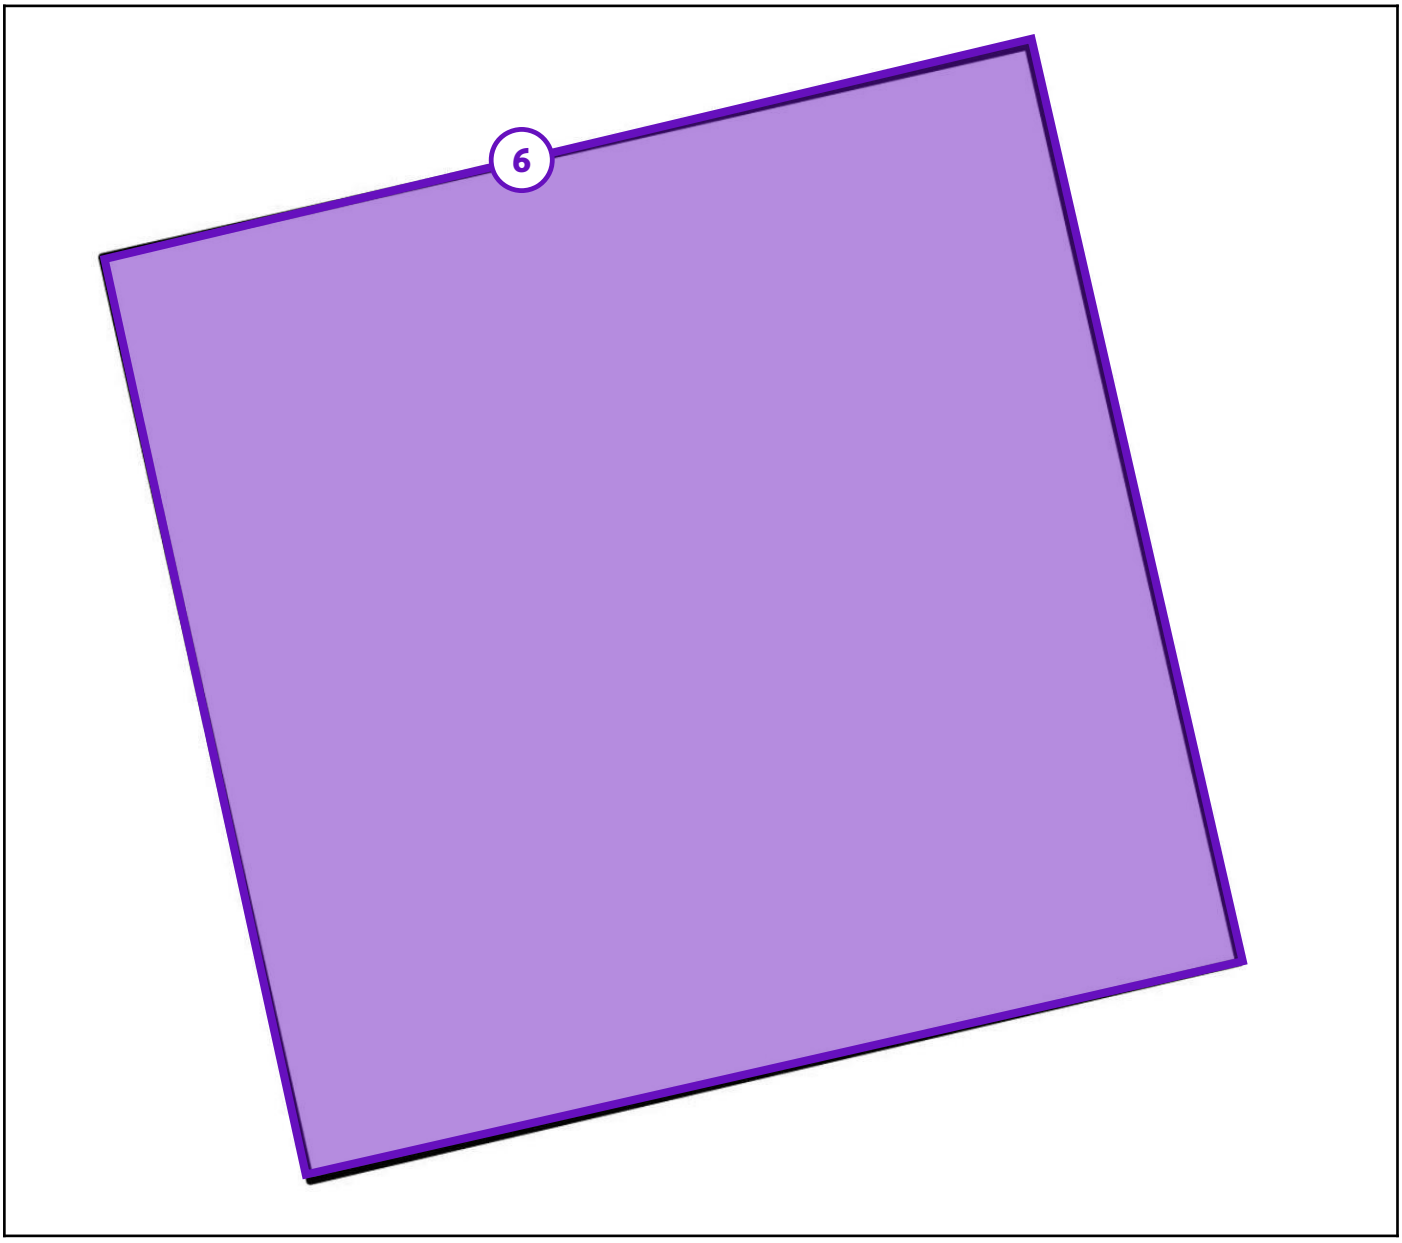
Plan 2.7: Bijkot garage kopie

Beschrijving	Type	Actie
6. Vloerafwerking	Advies	-

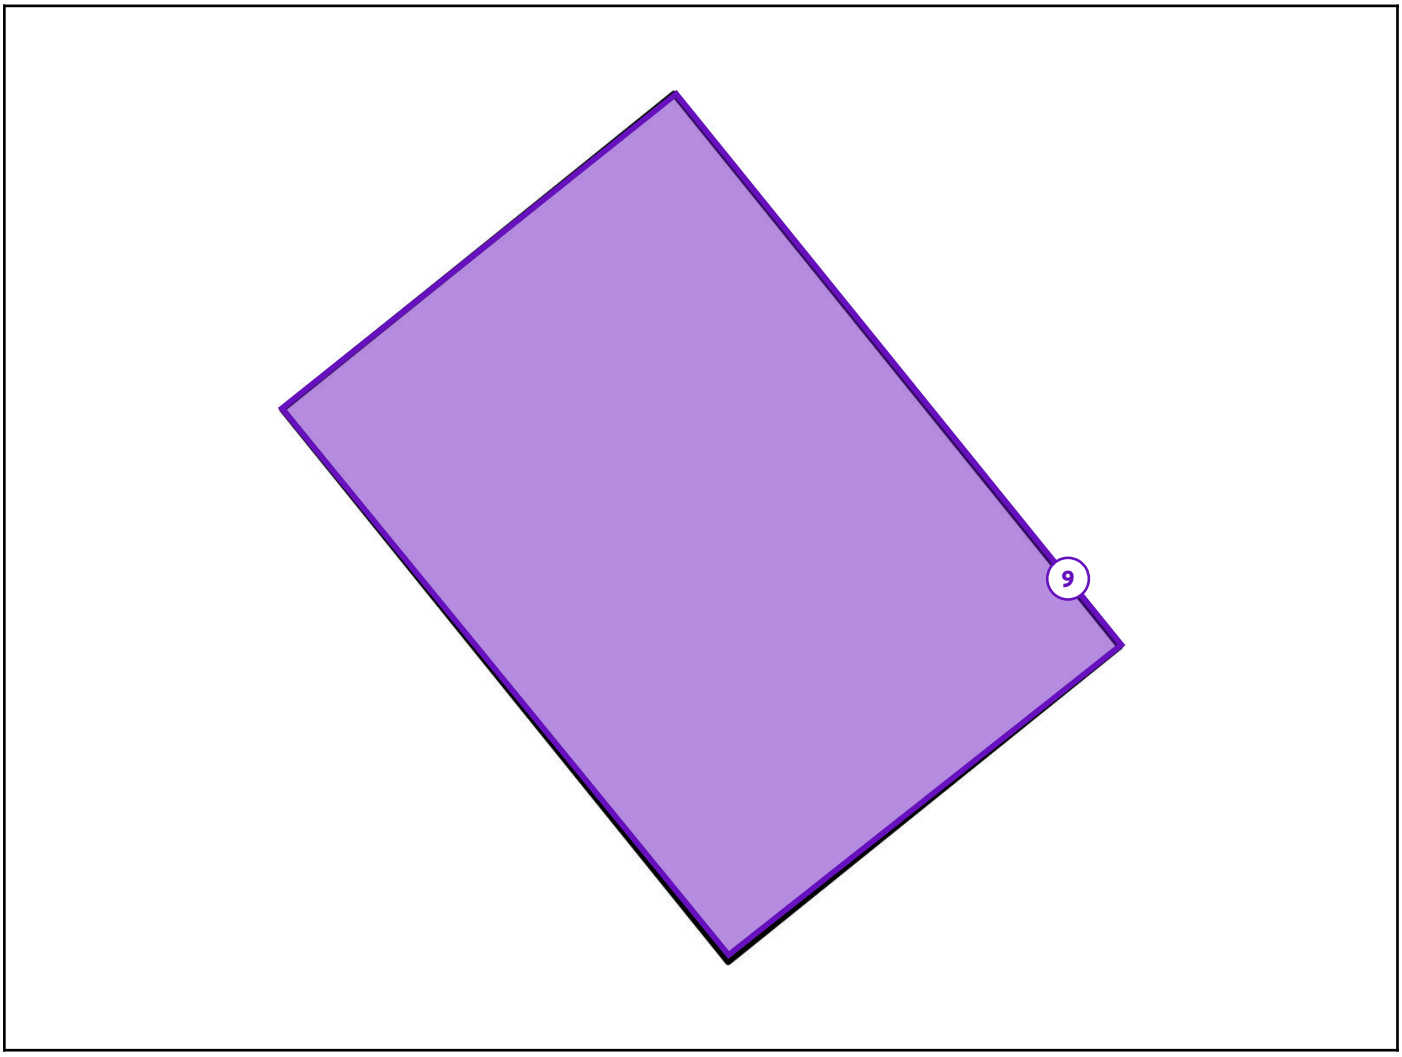
Plan 3.1: Serre

Beschrijving	Type	Actie
9. Materialen serre (niet-asbestverdacht)	Advies	-

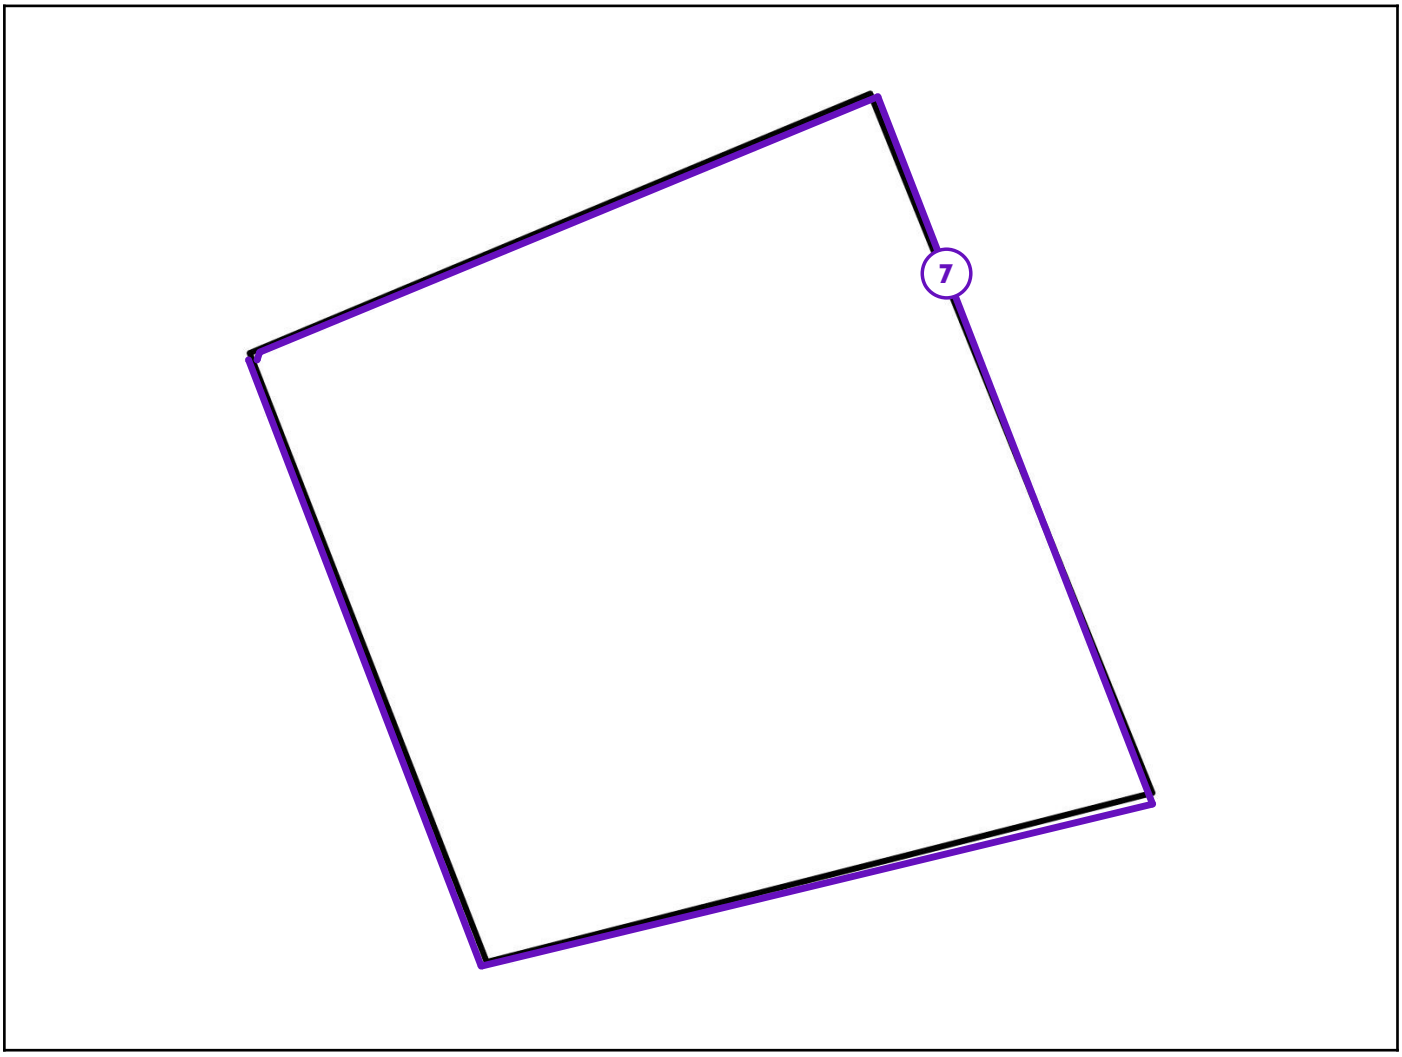
Plan 4.1: Kippenhok

Beschrijving	Type	Actie
7. (Voorzet)wandafwerking	Advies	-

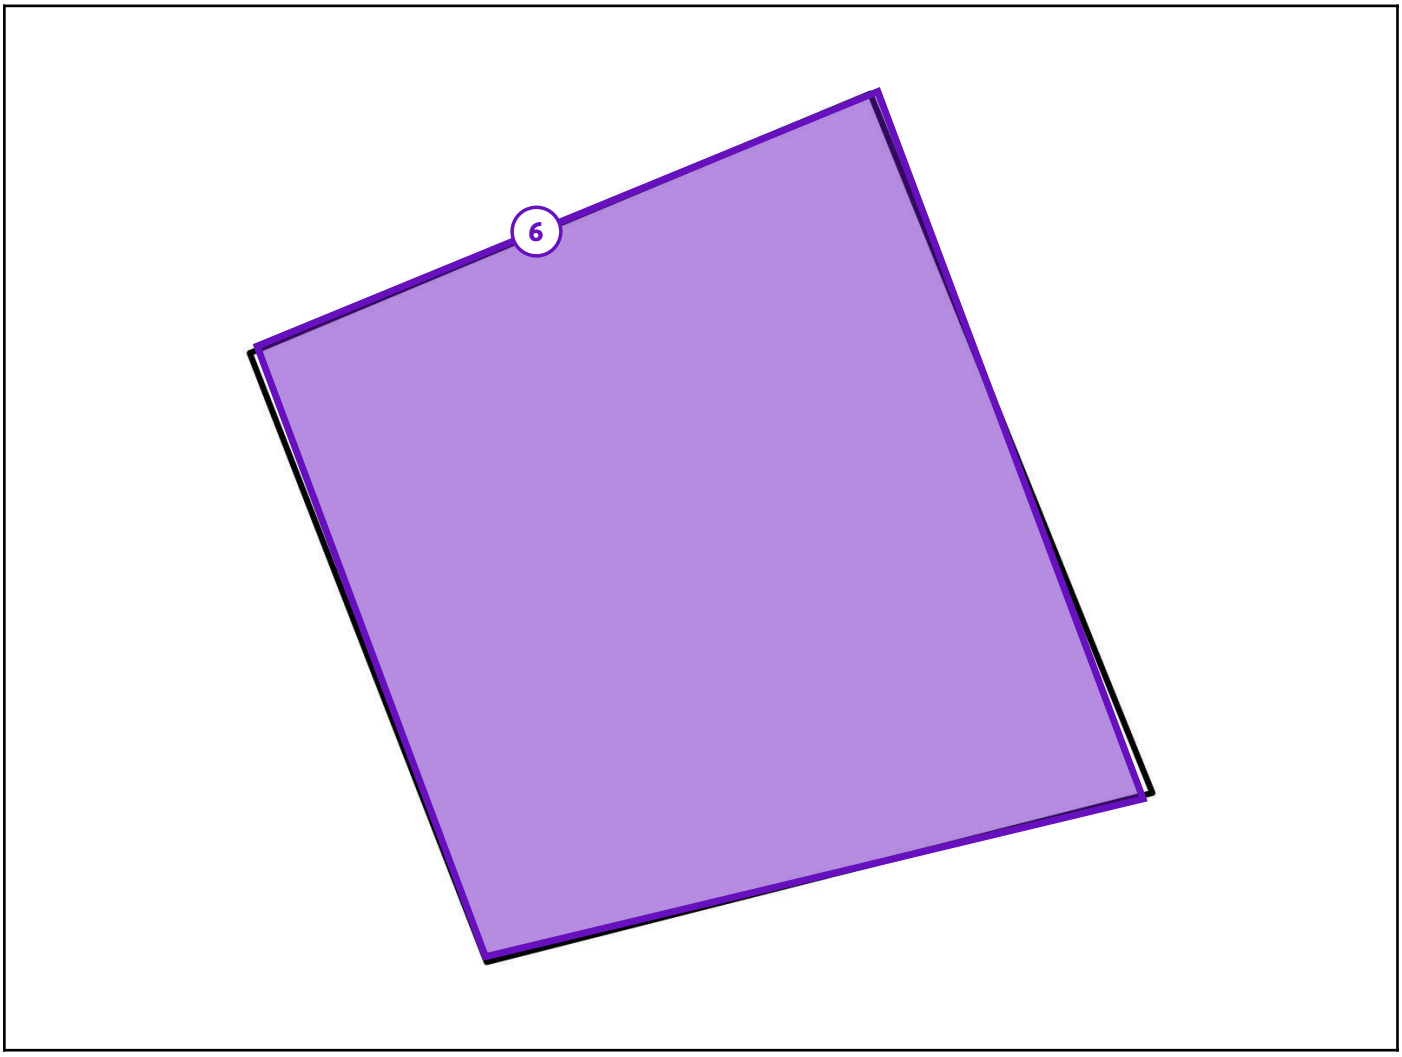
Plan 4.2: Kippenhok kopie

Beschrijving	Type	Actie
6. Vloerafwerking	Advies	-

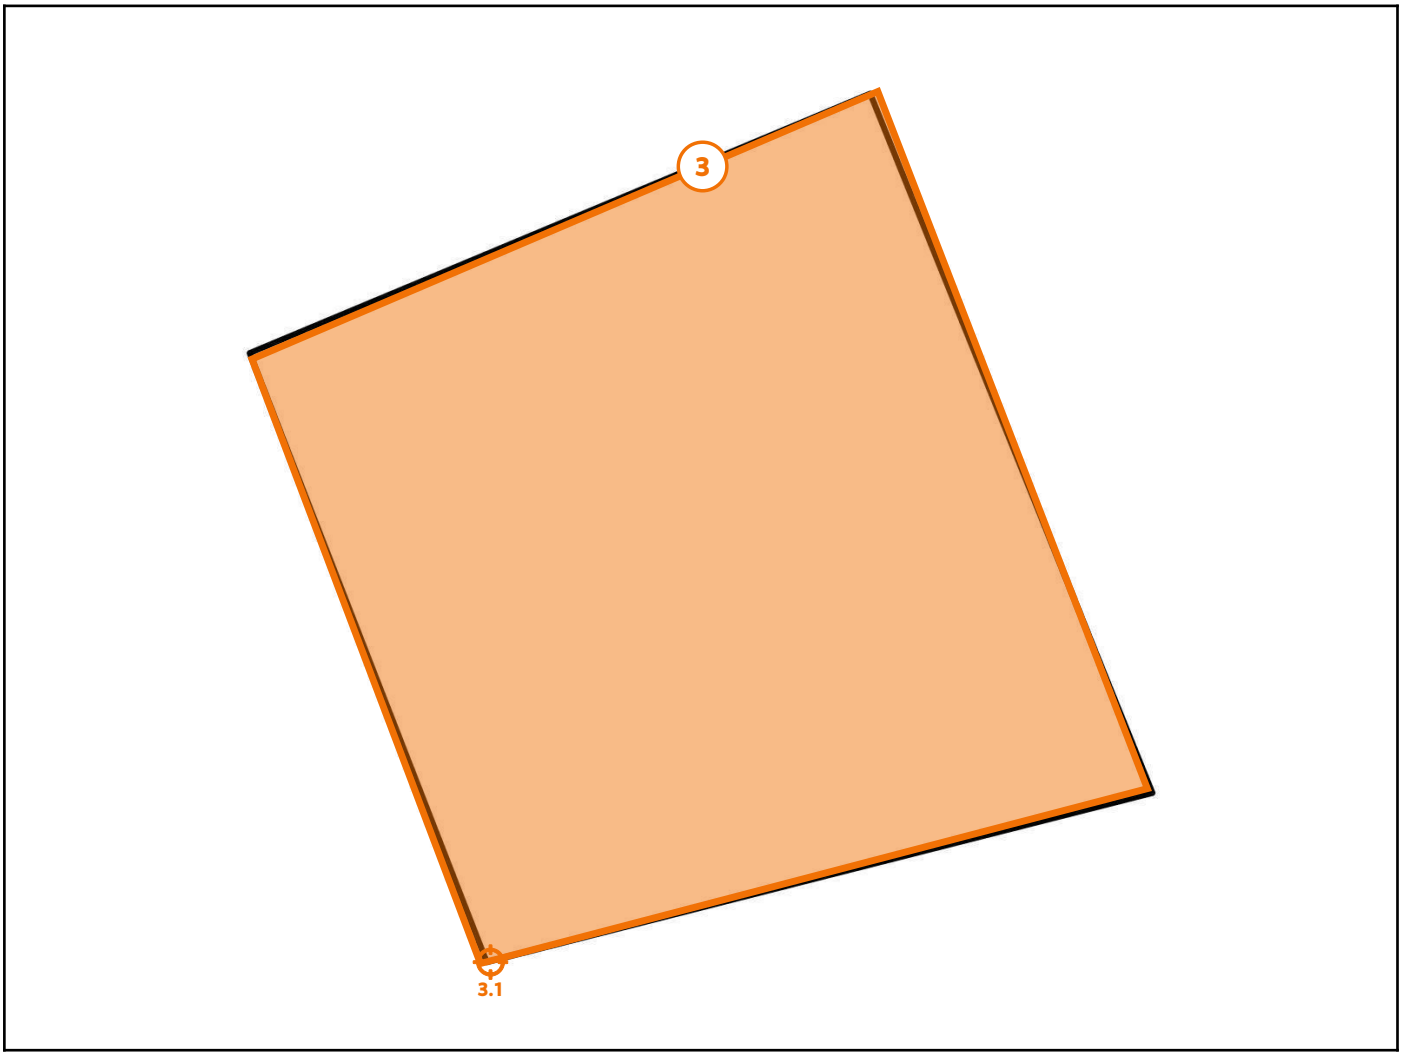
Plan 4.3: Dak kippenhok

Beschrijving	Type	Actie
3. Dak bestaande uit golfplaten	Asbestmateriaal	Verwijderen
3.1 Code: PU1	Puntmonster	-

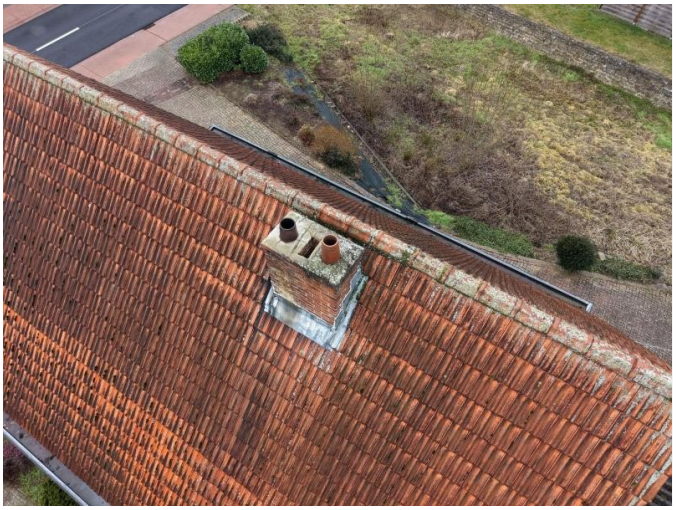
Fiche 5: Schouw (binnenzijde)

Reden: Het te onderzoeken materiaal situeert zich hoger dan 3,50 m te rekenen vanaf een veilige ondergrond

Uitleg van de asbestdeskundige: De schouw bevat binnenin mogelijk een asbestcement rookgaskanaal. Laat dit onderzoeken bij eventuele werken.

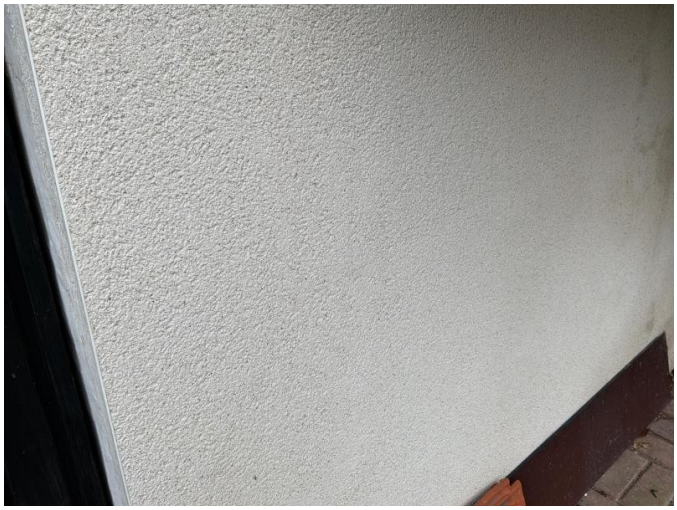
Overzichtsfoto

Geen asbest

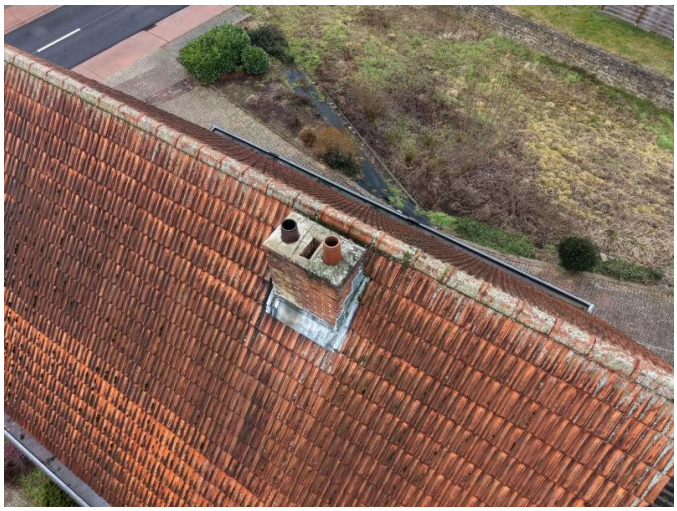
Situeringsfoto

Fiche 18: Rookgaskanaal (niet verdacht)
