Asbestinventarisattest

Prattenborgstraat 6, 3270 Scherpenheuvel-Zichem

Attestnummer : **20260916-000133.000**
Uitgegeven op : **16.09.2026**
Geldig tot : **16.09.2031**

Niet-asbestveilig

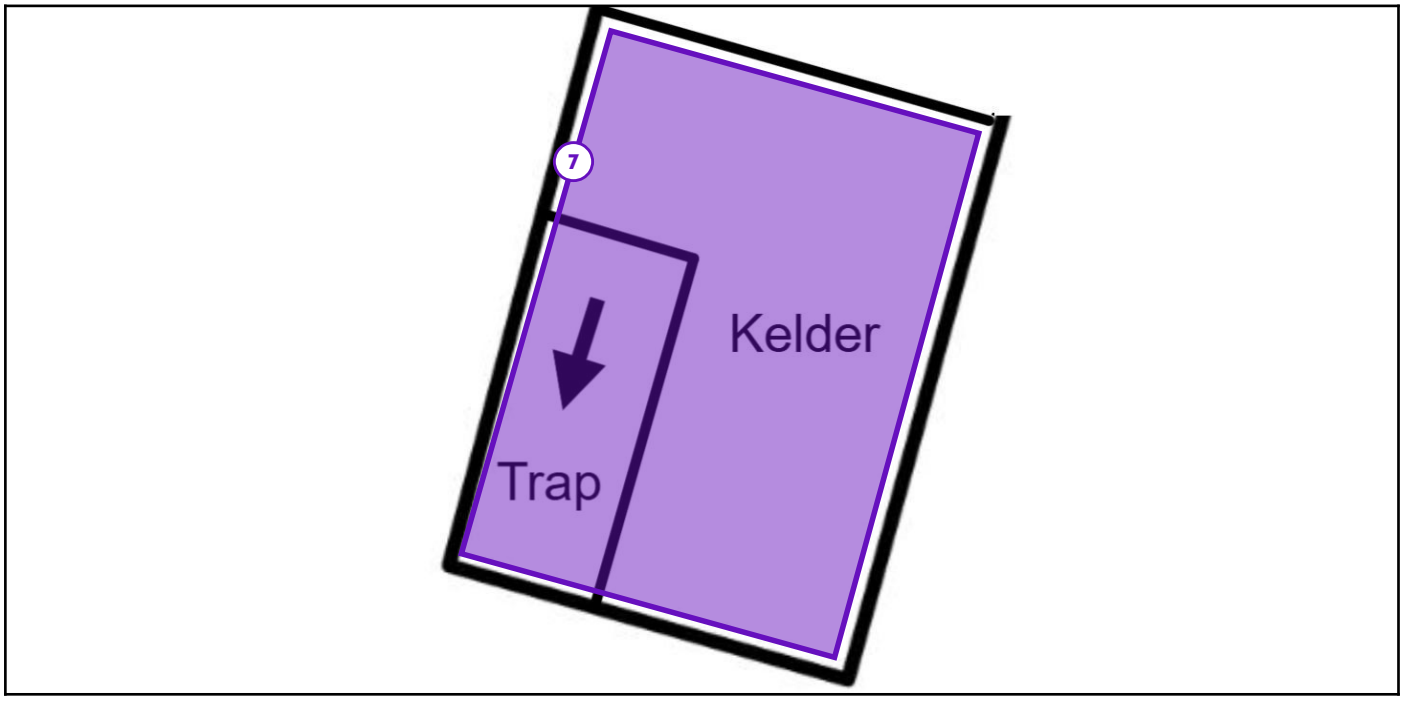
Plan 1.1: -1

Beschrijving	Type	Actie
7. Kelder bevat geen asbestverdachte materialen	Advies	-

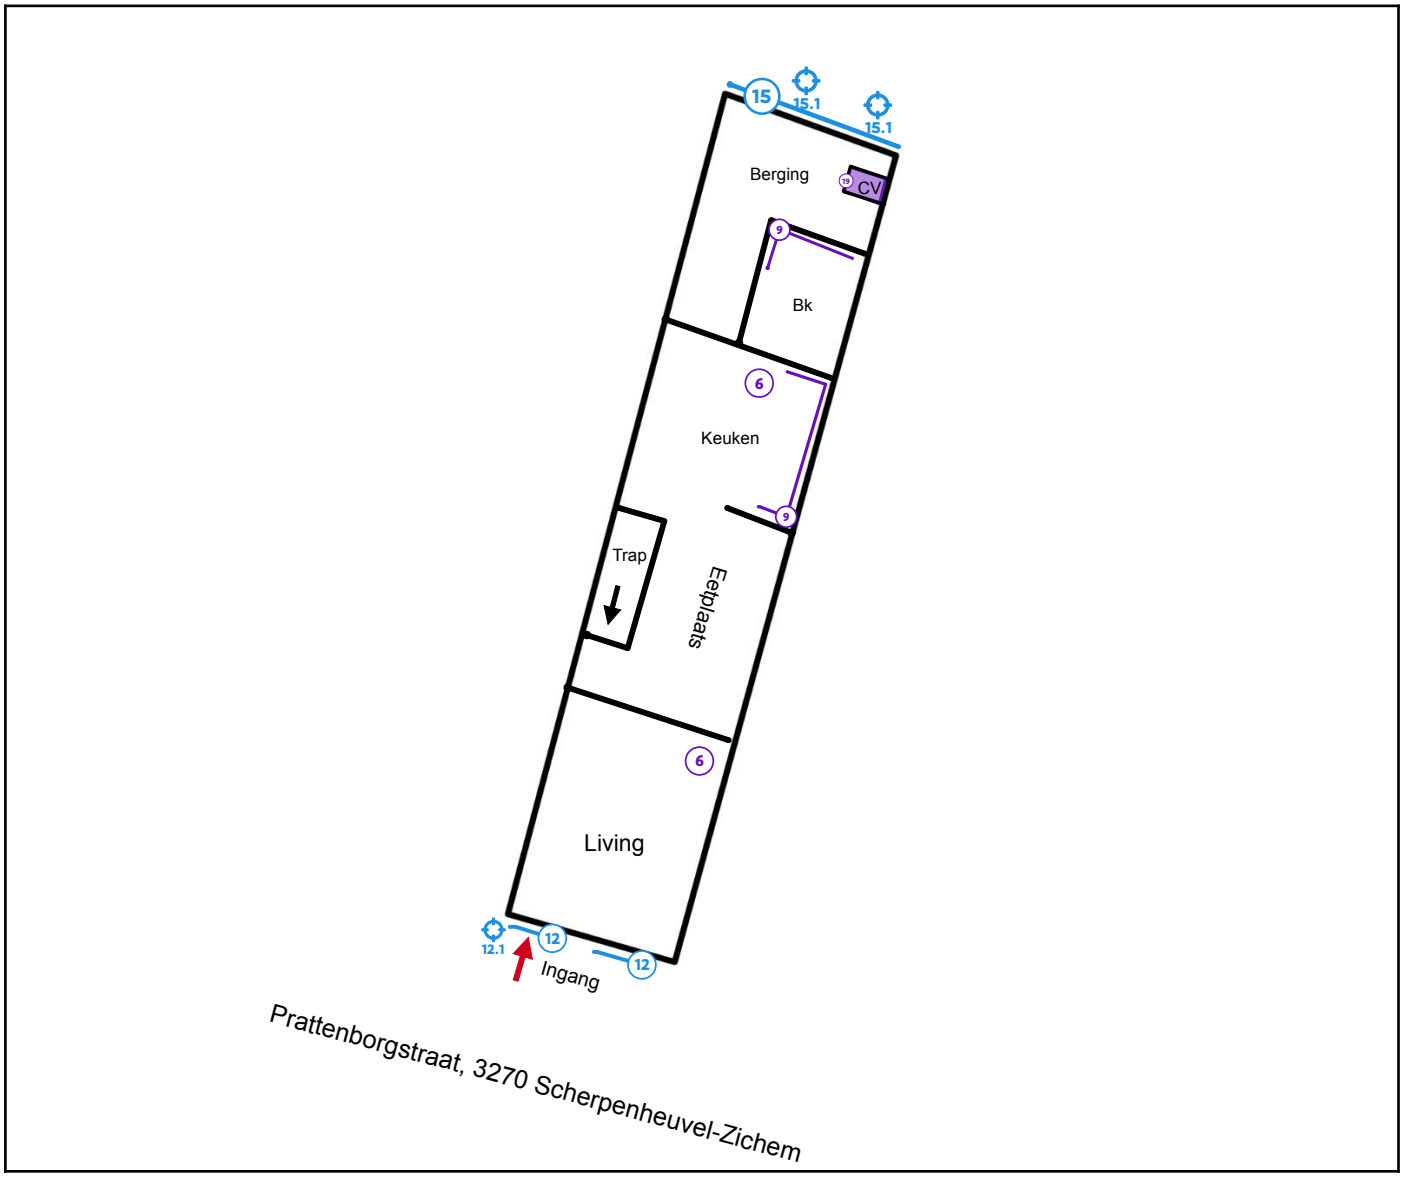
Plan 1.2: +0

Beschrijving	Type	Actie
6. Kachelkoorden living en keuken	Advies	-
9. Tegellijm niet zichtbaar keuken en bk	Advies	-
12. Kit kozijn-muur ramen/deur voorgevel	Geen asbest	-
12.1 Code: 0003	Puntmonster	-
15. Cementering achtergevel	Geen asbest	-

15.1 Code: 0002	Mengmonster	-
19. Cv ketel berging	Overige ruimte of materiaal	-

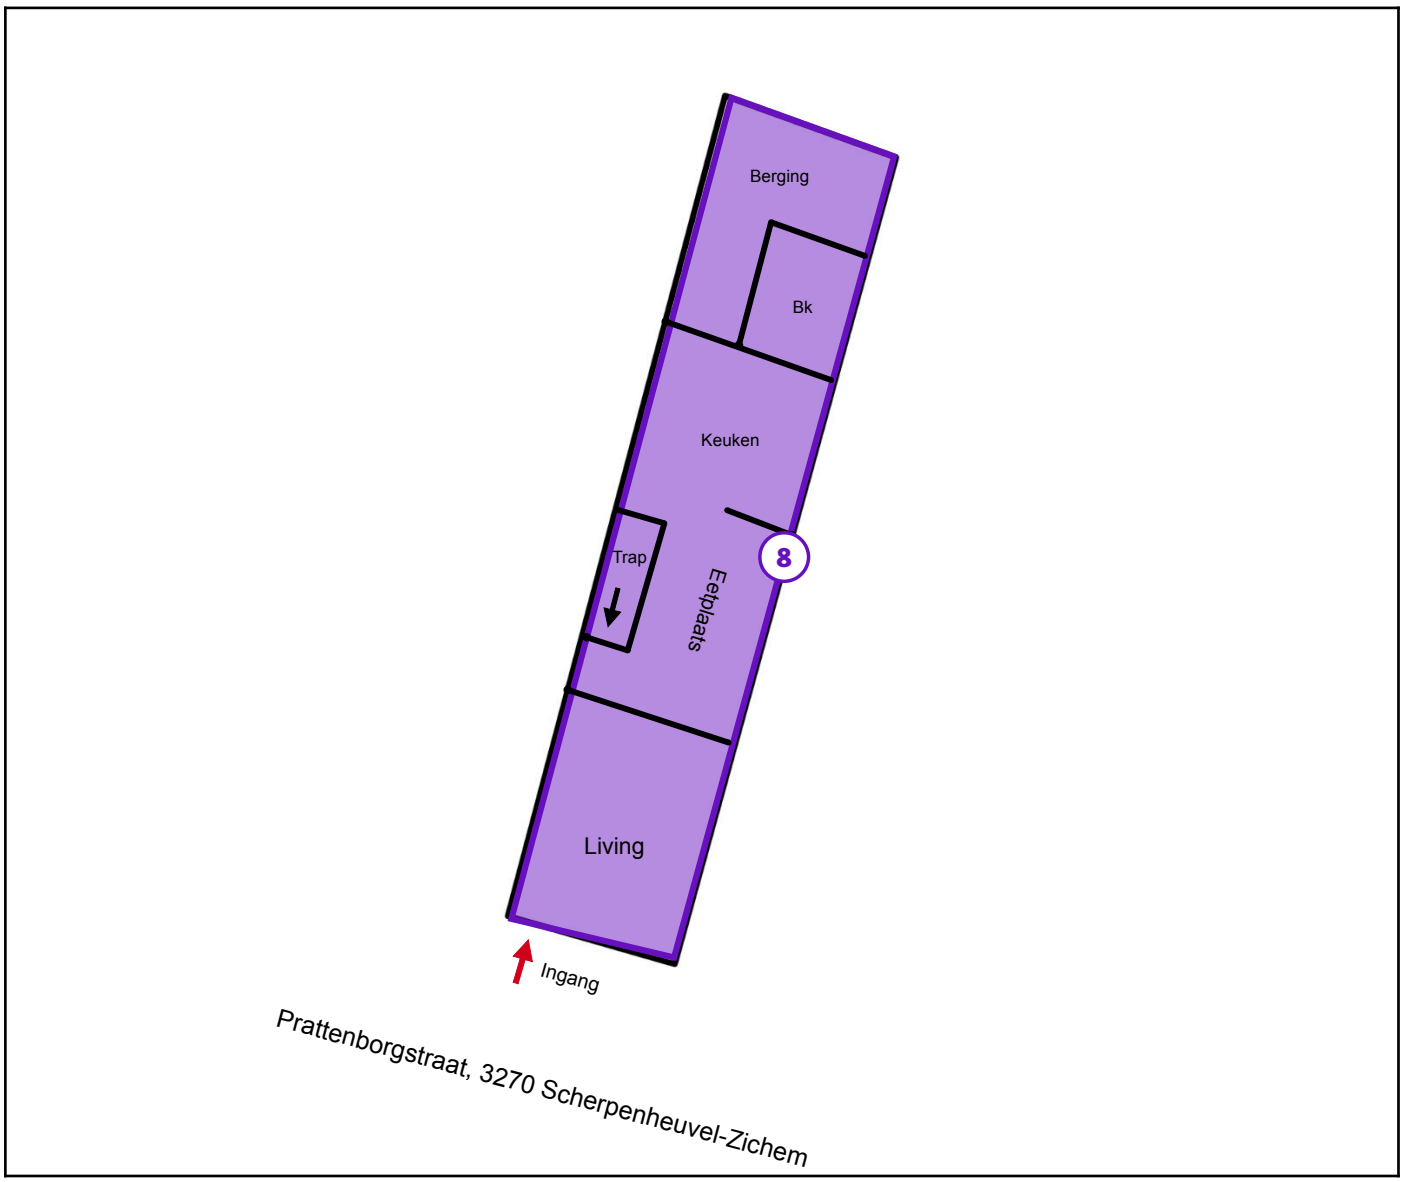
Plan 1.3: +0

Beschrijving	Type	Actie
8. Ruimte achter valse plafonds	Advies	-

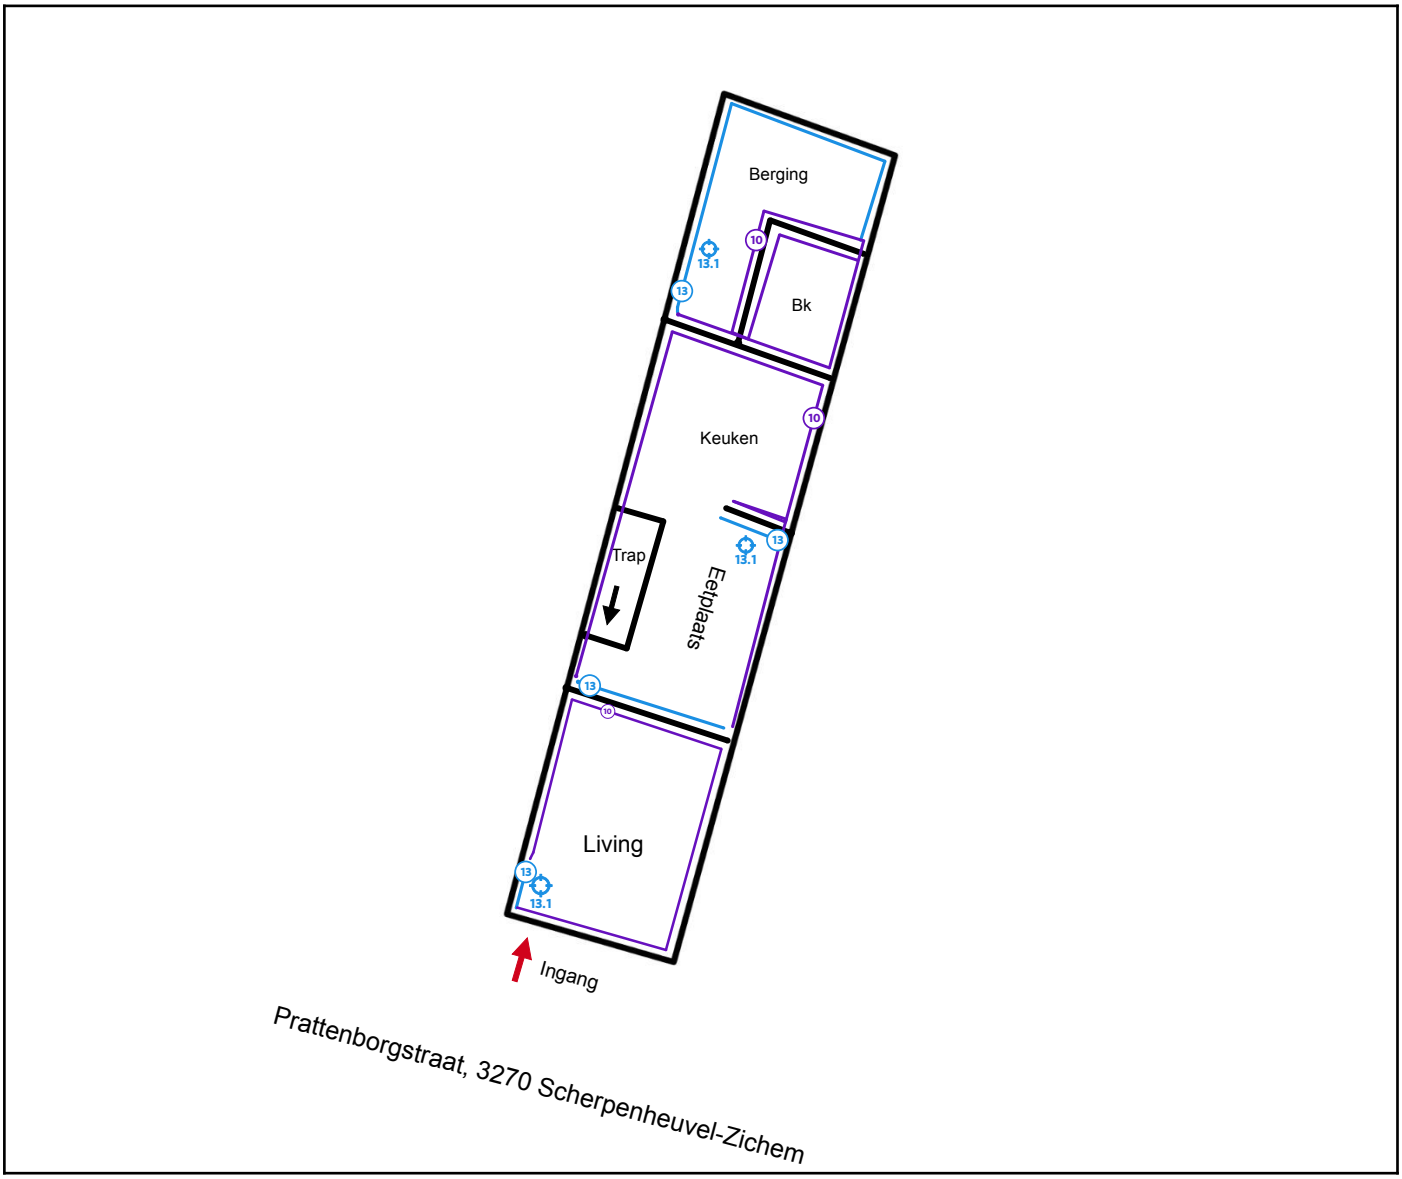
Plan 1.4: +0

Beschrijving	Type	Actie
10. Ruimte achter valse wanden	Advies	-
13. Muurpleister	Geen asbest	-
13.1 Code: 0001	Mengmonster	-

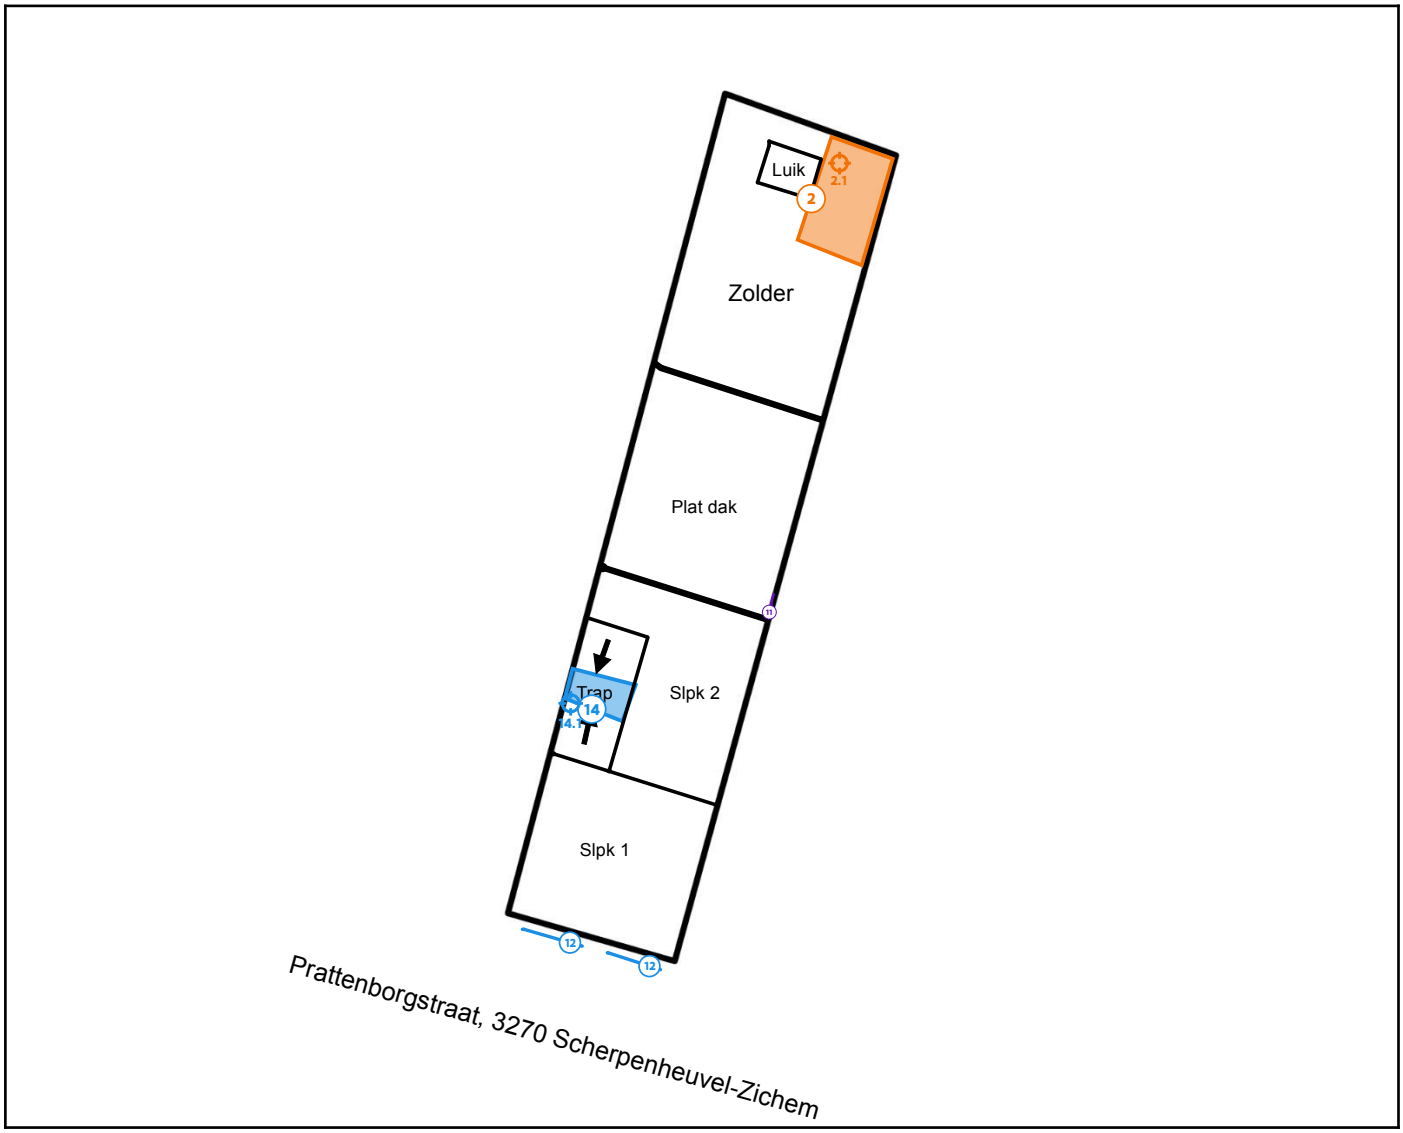
Plan 1.5: +1

Beschrijving	Type	Actie
2. Vinylvloer zolder +1	Asbestmateriaal	Verwijderen
2.1 Code: 0004	Puntmonster	-
11. Leien druipen af op het inspectiegebied (buur nr. 8)	Advies	-
12. Kit kozijn-muur ramen/deur voorgevel	Geen asbest	-
14. Vinylvloer trap +0/+1	Geen asbest	-

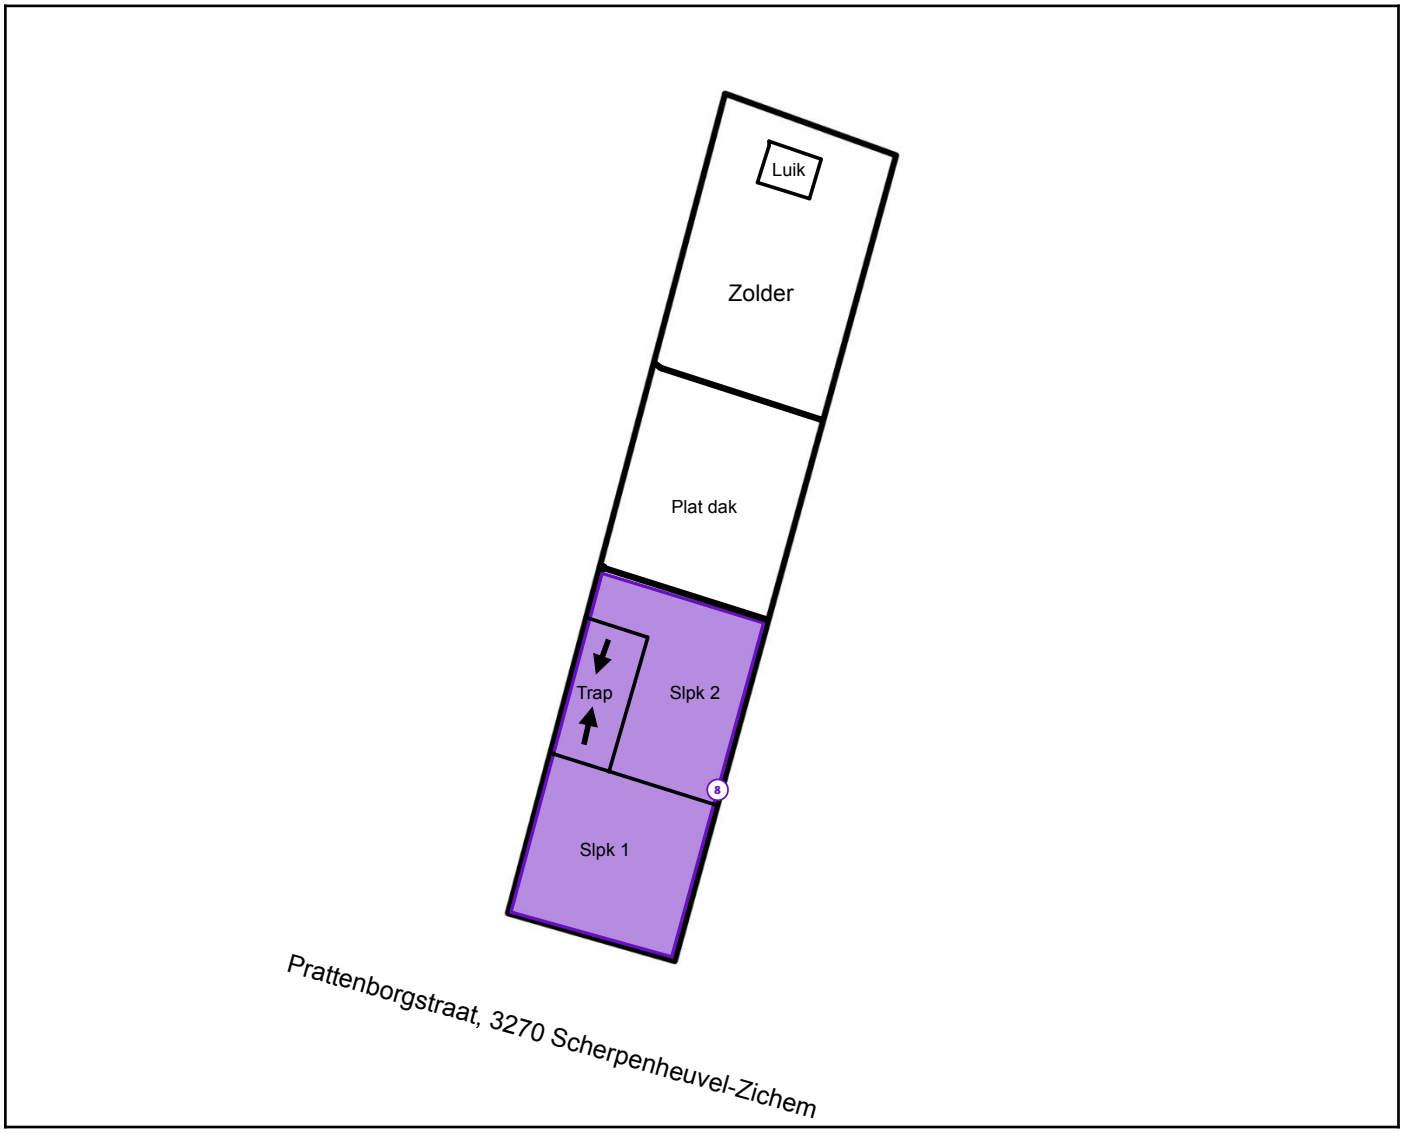
Plan 1.6: +1

Beschrijving	Type	Actie
8. Ruimte achter valse plafonds	Advies	-

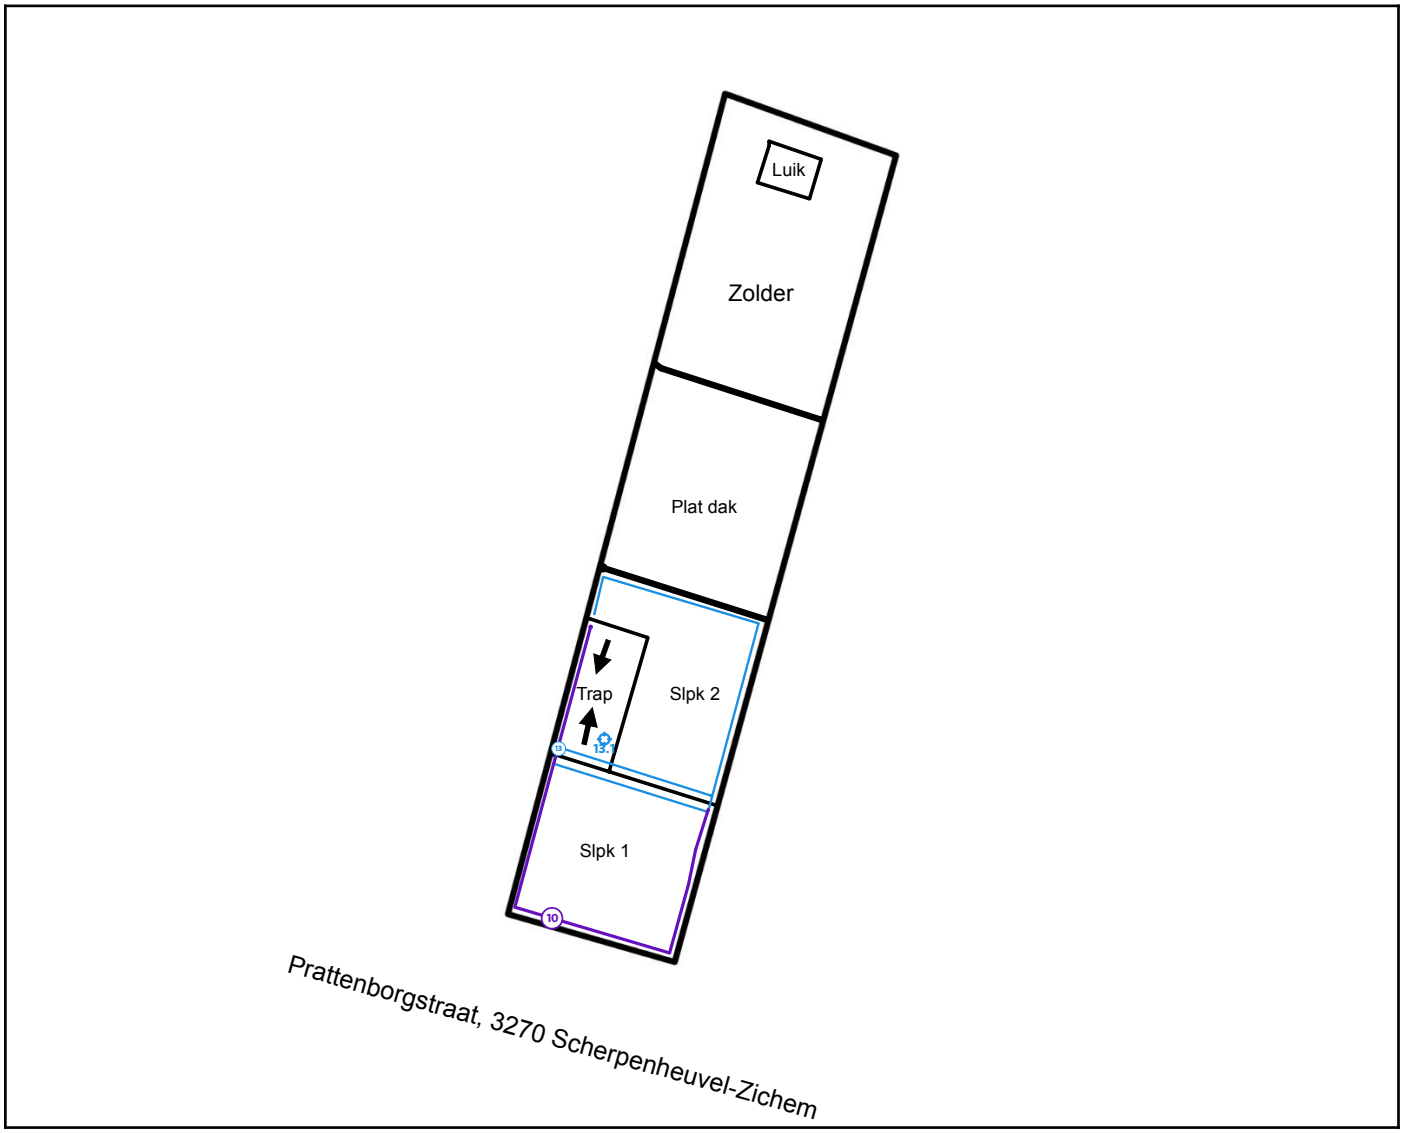
Plan 1.7: +1

Beschrijving	Type	Actie
10. Ruimte achter valse wanden	Advies	-
13. Muurpleister	Geen asbest	-
13.1 Code: 0001	Mengmonster	-

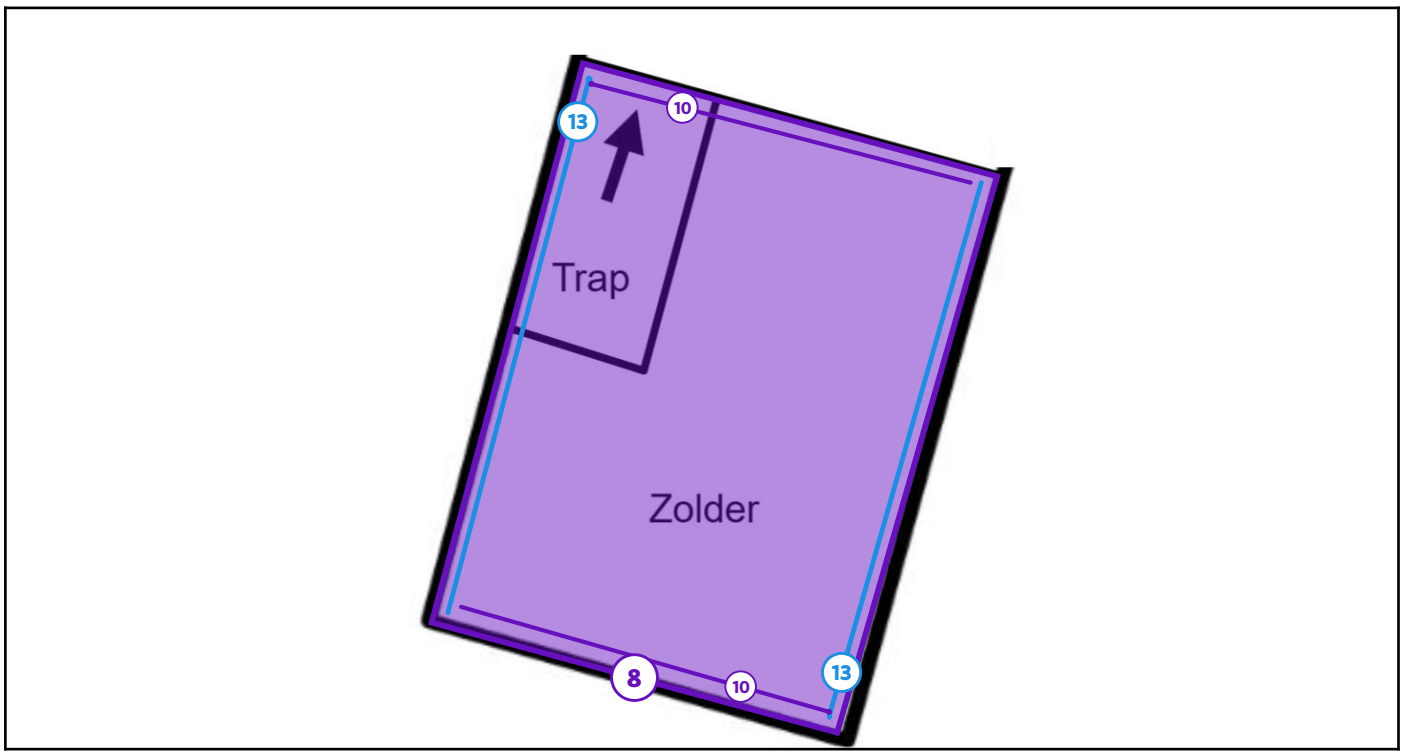
Plan 1.8: +2

Beschrijving	Type	Actie
8. Ruimte achter valse plafonds	Advies	-
10. Ruimte achter valse wanden	Advies	-
13. Muurpleister	Geen asbest	-

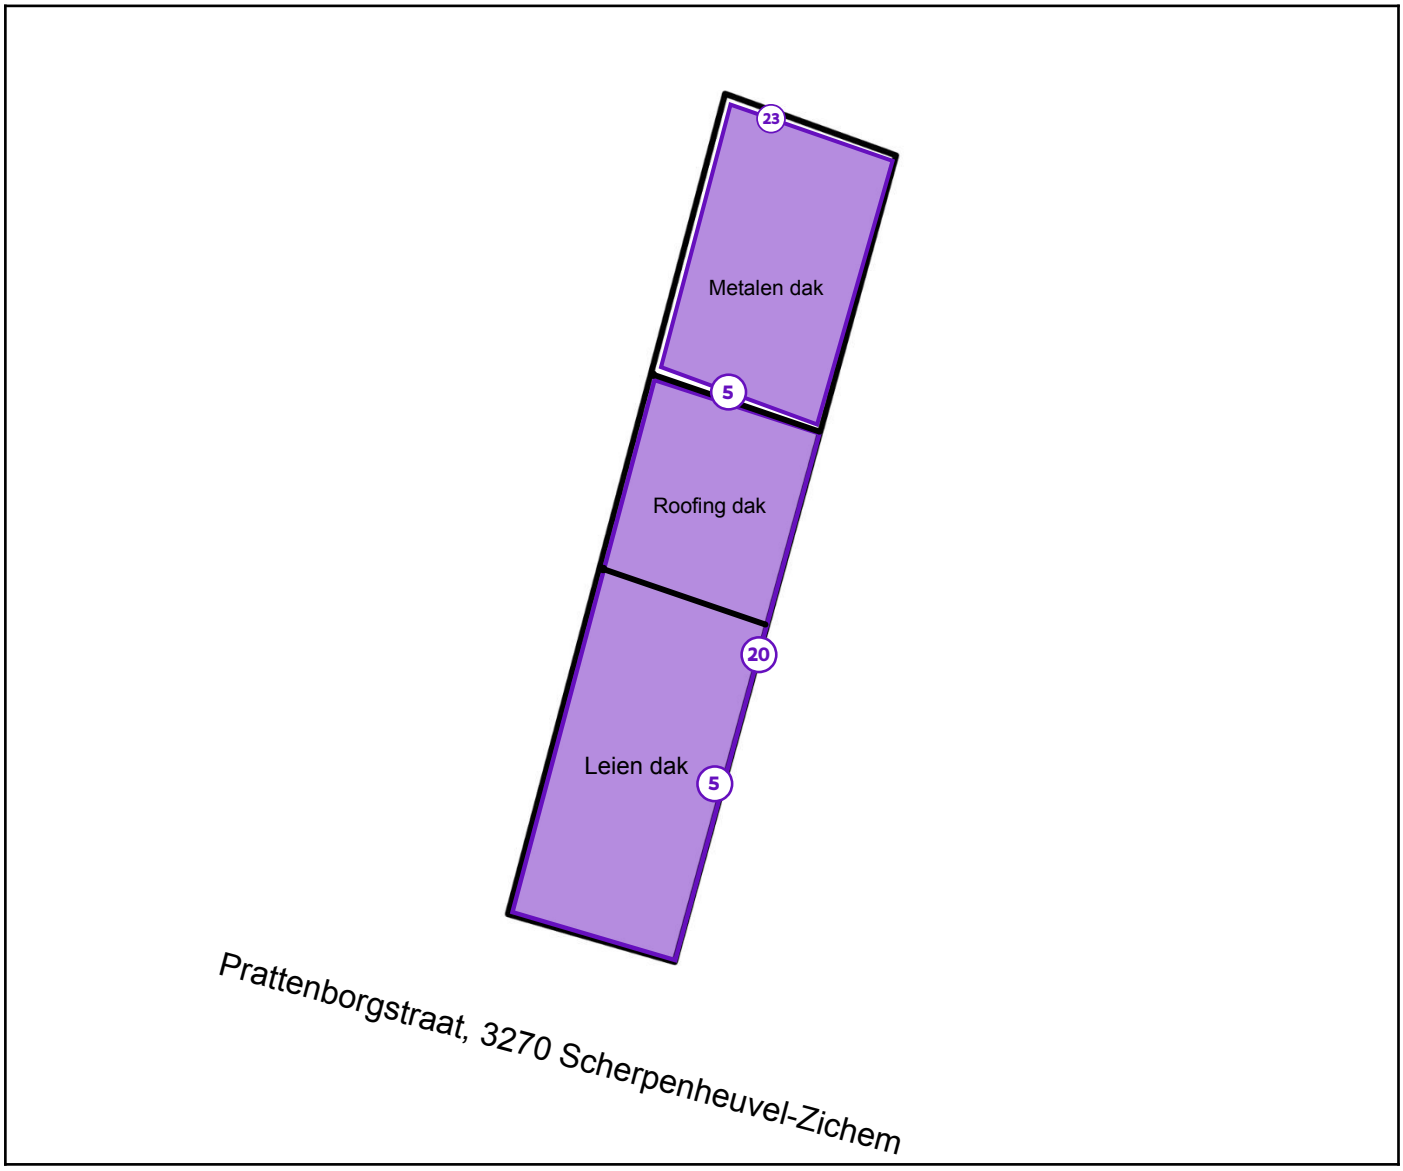
Plan 1.10: Dakenplan woning

Beschrijving	Type	Actie
5. Schouwen woning	Beperking	-
20. Onderdak leien dak en roofing dak	Overige ruimte of materiaal	-
23. Onderdak metalen dak	Overige ruimte of materiaal	-

Reden: Het te onderzoeken materiaal situeert zich hoger dan 3,50 m te rekenen vanaf een veilige ondergrond

Uitleg van de asbestdeskundige: Bij werken (dak of reiniging schouw) kan een stelling geplaatst worden , het is niet duidelijk of er asbestverdachte materialen aanwezig zijn in/rond de schouw.

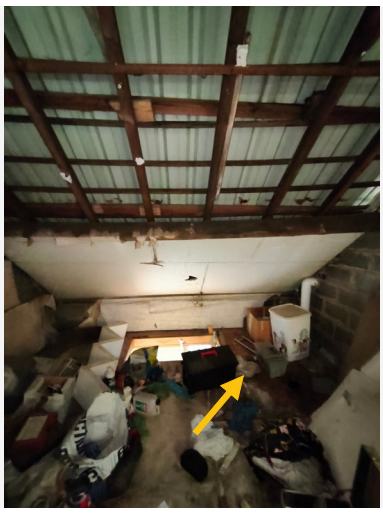
Fiche 2: Vinylvloer zolder +1

Het asbestmateriaal valt onder de mijlpaal van 2034.

Bij het oprollen van de vinyl zal de onderlaag scheuren. Een kartonnen onderlaag is losgebonden.

Eindbeoordeling materiaalrisico	Verhoogd materiaalrisico en/of verhoogde kans op vezelvrijgave

Gebondenheid	Categorie 2: niet-hechtgebonden met matrix
Asbestsoort (vezeltype)	Alleen chrysotiel aanwezig
Asbestconcentratie	Hoog (>= 50%)
Afschermingsgraad van het gehele materiaal	Geheel of deels vrij aan de binnenlucht, maar geen contact met binnenluchtstromen
Toestand van het materiaal	Licht beschadigd, licht verweerd. Intacte calciumsilicaatplaat of materiaal met categorie 3-gebondenheid

#	Type	Referentie	Resultaat
2.1	Puntmonster	0004	Chrysotiel

- Zorg voor een veilig beheer. Vermijd het beschadigen van het asbestmateriaal. Controleer de toestand jaarlijks op wijzigingen.
- Scherm in afwachting van verwijdering het asbestmateriaal af van luchtstromingen en verstoring: bijvoorbeeld door het te verpakken, te fixeren, af te dekken, signalisatie - afbakening aan te brengen, ...

- Eenvoudige handelingen: enkel door erkend asbestverwijderaar
  Toepassing mag niet door doe-het-zelf verwijderd worden!

- Hermetische zone (erkend asbestverwijderaar)
  HZ Erkend saneerder blijft aanbevolen

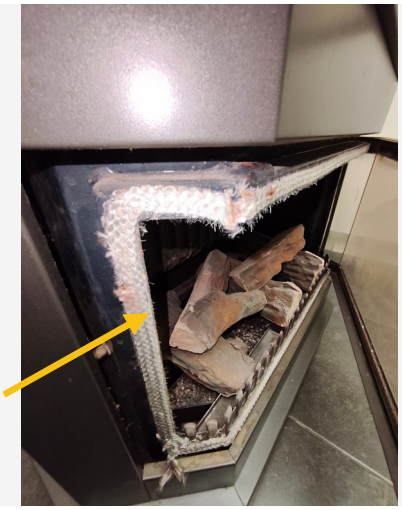
Fiche 6: Kachelkoorden living en keuken

De koorden werden visueel herkend als een synthetische koord en is niet asbesthoudend.

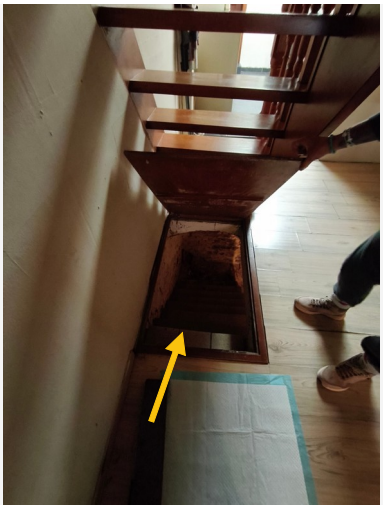
Fiche 7: Kelder bevat geen asbestverdachte materialen

De kelder werd gecontroleerd. Er werden geen asbestverdachte materialen aangetroffen.

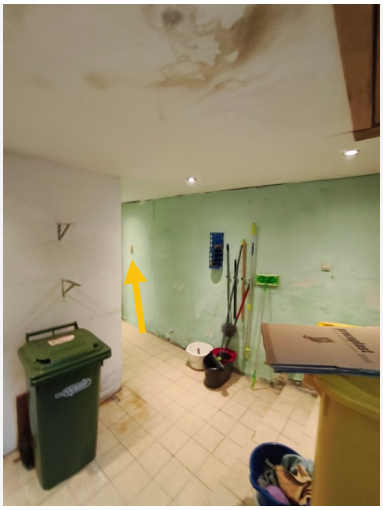
Fiche 13: Muurpleister

Geen asbest

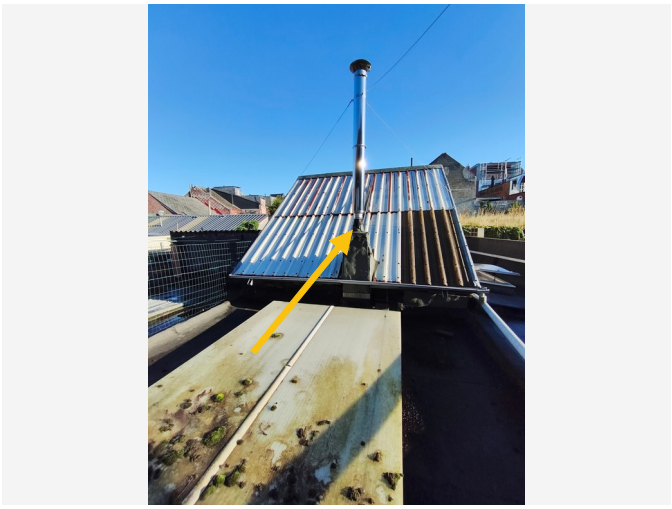
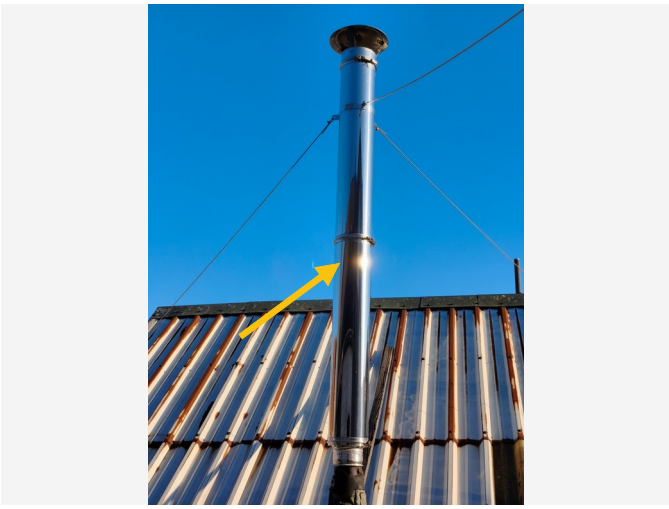
Beschrijving	Notitie	Terug te vinden op plannen
Fiche 17: Rookgaskanaal woning	rookgaskanalen (niet verdacht) in het inspectie gebied.	Plan 1.9: Dakenplan woning
Fiche 18: Dakbedekking zolder +1	De dakbedekking werd gecontroleerd. deze bestaat uit metalen panelen en bevat geen asbest verdachte materialen.	Plan 1.9: Dakenplan woning

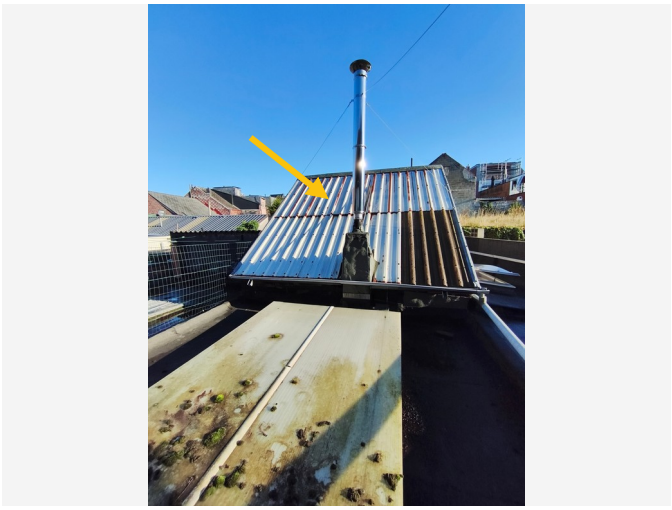
Beschrijving	Notitie	Terug te vinden op plannen
Fiche 21: leidingisolatie (niet aanwezig)	leidingisolatie (niet aanwezig) in het inspectie gebied.	-
Fiche 22: liftinfrastructuur (niet aanwezig)	liftinfrastructuur (niet aanwezig) in het inspectie gebied.	-
Fiche 23: Onderdak metalen dak	onderdak (niet aanwezig) in het inspectie gebied.	Plan 1.10: Dakenplan woning
