Asbestinventarisattest

Koestraat 9, 3270 Scherpenheuvel-Zichem

Attestnummer : **20261103-000421.000**
Uitgegeven op : **03.11.2026**
Geldig tot : **03.11.2036**

Niet-asbestveilig

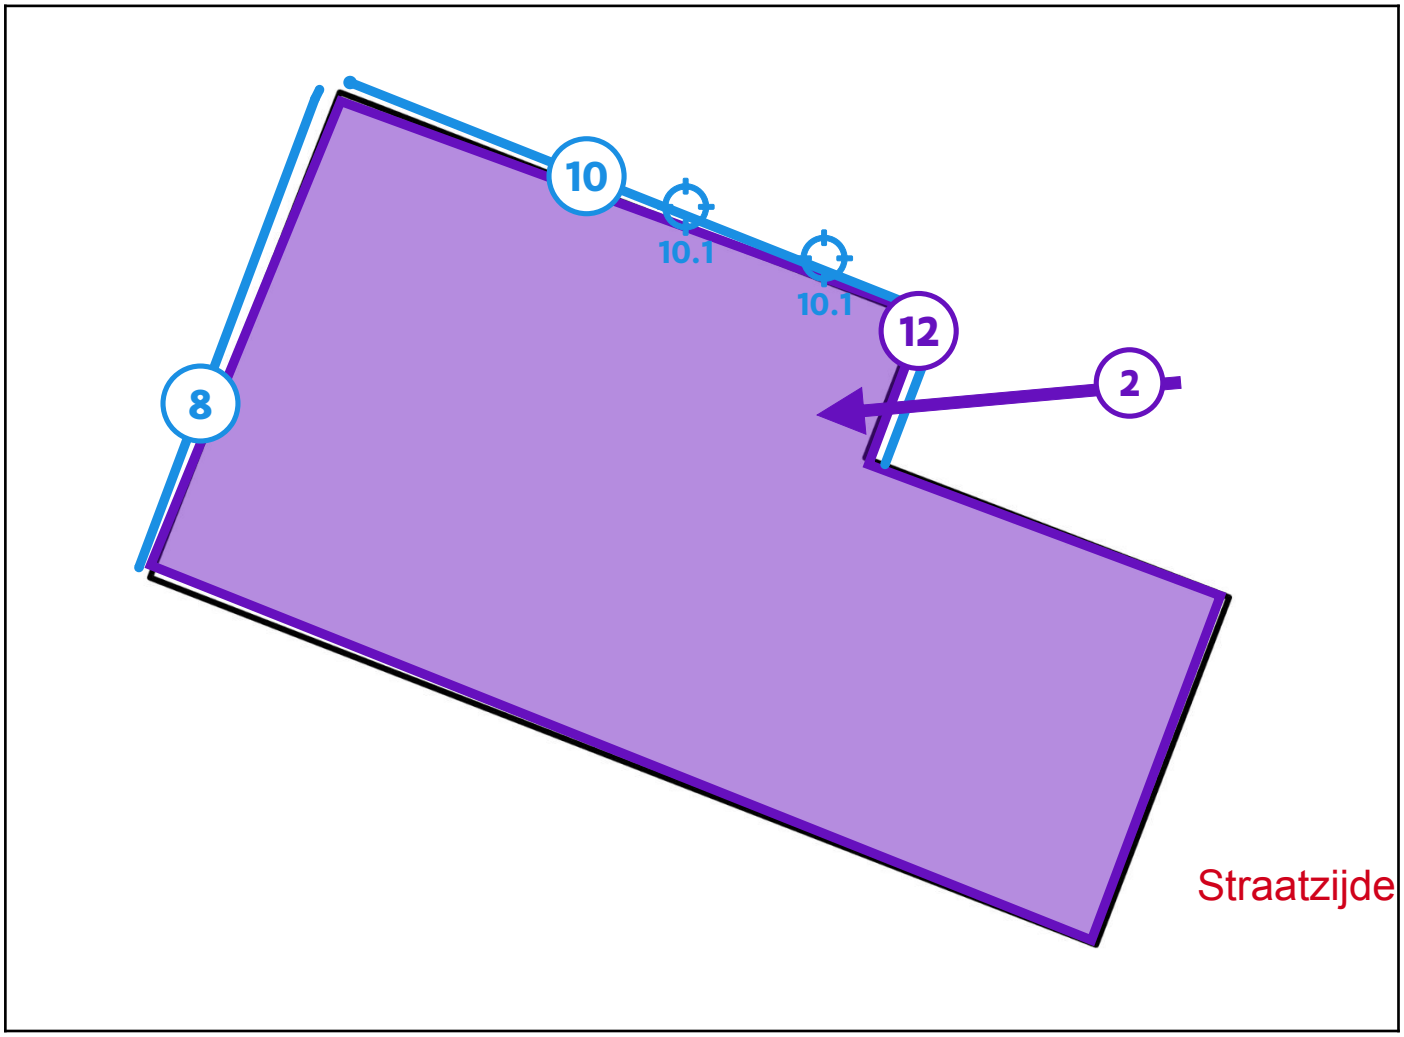
Plan 1.1: Hoofdgebouw plan

Reden: Het te onderzoeken materiaal situeert zich hoger dan 3,50 m te rekenen vanaf een veilige ondergrond

Het is niet duidelijk of er asbestverdachte materialen aanwezig zijn in/rond de schouw.

Uitleg van de asbestdeskundige: Bij werken (dak of reiniging schouw) kan een stelling geplaatst worden.

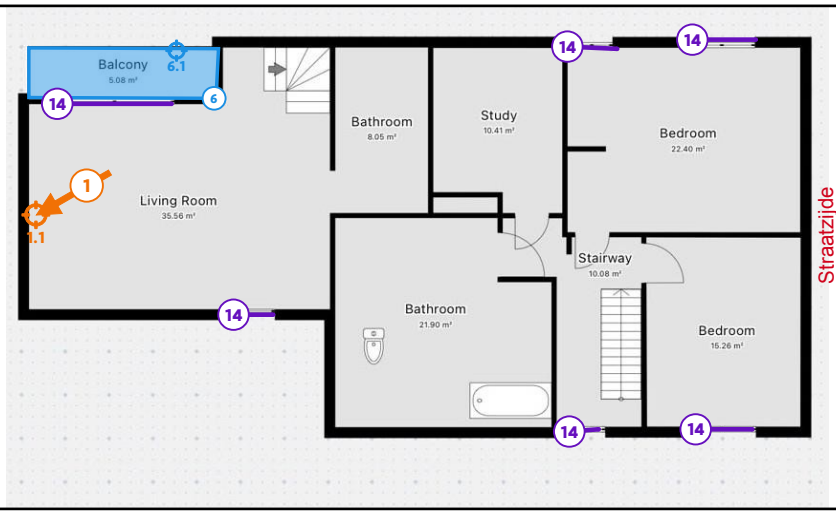
Plan 1.7: Verdieping

Beschrijving	Type	Actie
1. Kachelkoord	Asbestmateriaal	Verwijderen
1.1 Code: 6	Puntmonster	-
6. Roofing balkon	Geen asbest	-
6.1 Code: 4	Puntmonster	-
14. Mastiek	Overige ruimte of materiaal	-

vervang de asbestkoord bij onderhoudswerken, Activiteiten in een normaal gebruik die aanleiding kunnen geven tot blootstellingsrisico's :Enkel risico bij onderhoud van het toestel

Eindbeoordeling materiaalrisico	Verhoogd materiaalrisico en/of verhoogde kans op vezelvrijgave

#	Type	Referentie	Resultaat
1.1	Puntmonster	6	Chrysotiel

- Verwijder dit asbestmateriaal zo snel mogelijk. Volg de toestand goed op.

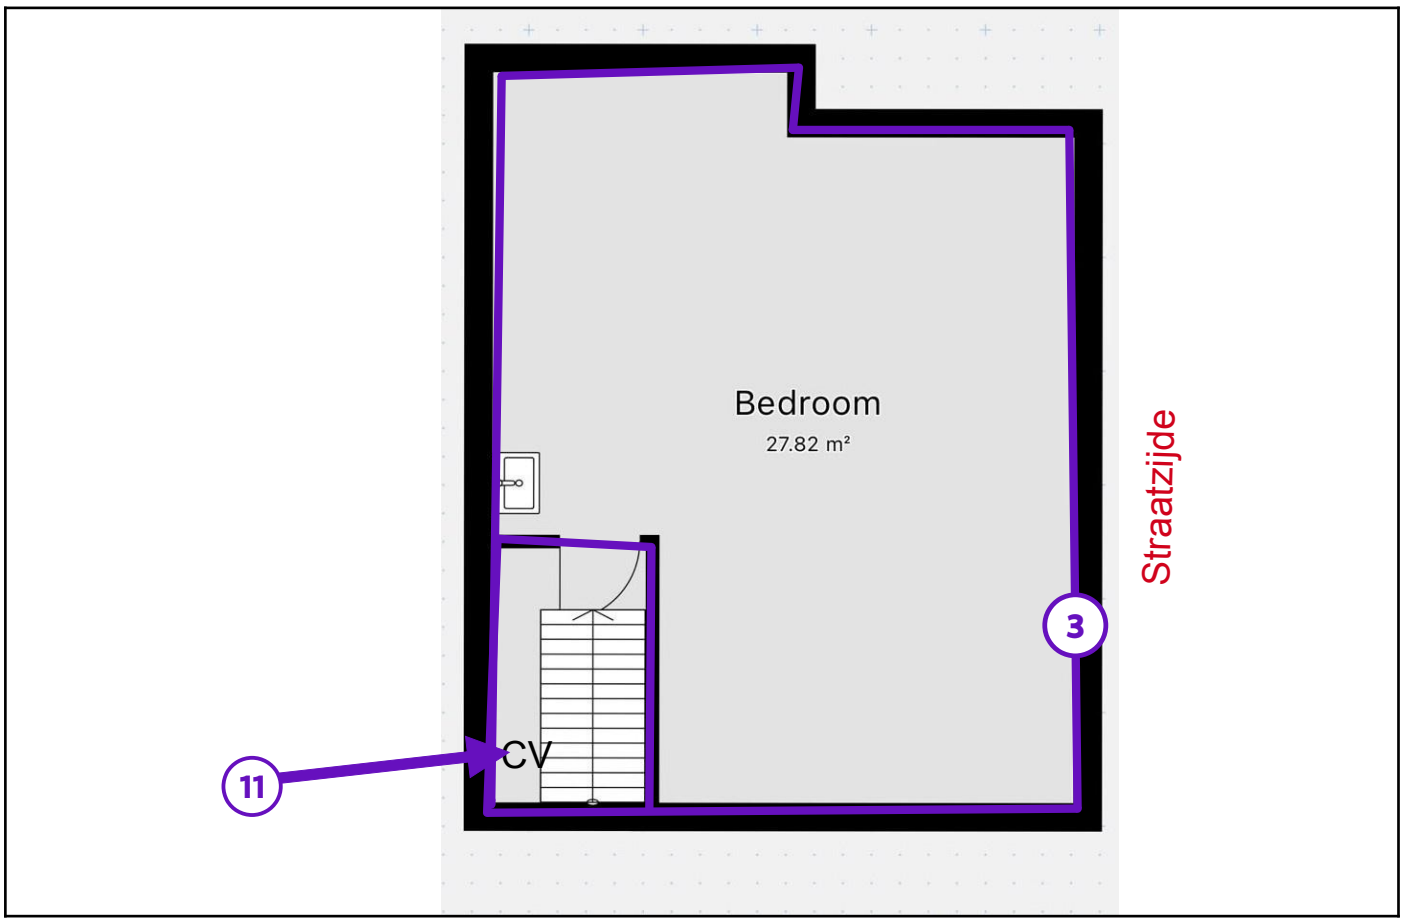
Plan 1.10: Zolderkamer

Beschrijving	Type	Actie
3. Valse wanden	Advies	-
11. CV Ketel	Overige ruimte of materiaal	-

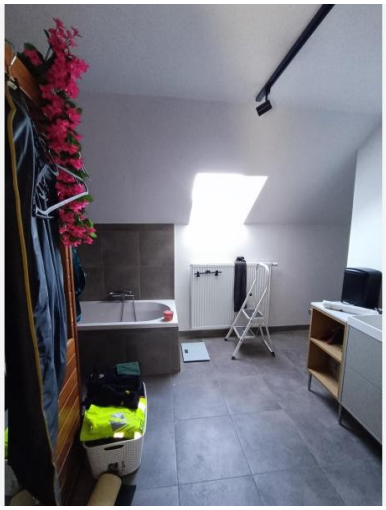
Fiche 3: Valse wanden

Enkele binnenwanden zijn afgewerkt met valse wanden. Het is niet duidelijk of er pleisterwerk of asbest toepassingen aanwezig zijn achter/op deze valse wanden, het is aangewezen om bijkomend onderzoek uit te voeren bij werken.

Zonder destructieve handeling is het niet mogelijk om na te gaan of er asbesthoudende materialen aanwezig zijn achter de wand afwerking. Als bij sloop of renovatie blijkt dat er achter deze wanden nog pleisterwerk of asbest verdachte toepassingen aanwezig zijn, moet dit bemonsterd worden.

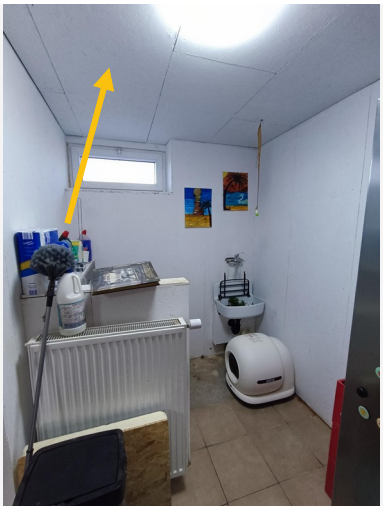
Fiche 4: Valse plafonds

Plafonds zijn afgewerkt met valse plafonds in plaatmateriaal. Het is niet duidelijk of er pleisterwerk of ander verdacht asbestmateriaal aanwezig is achter / op deze valse plafonds, het is aangewezen om bijkomend onderzoek uit te voeren bij werken. Zonder destructieve handeling is het niet mogelijk om na te gaan of er asbesthoudende materialen aanwezig zijn achter de plafond afwerking. Als bij sloop of renovatie blijkt dat er achter deze plafonds nog pleisterwerk of asbest verdachte toepassingen aanwezig zijn, moet dit bemonsterd worden.

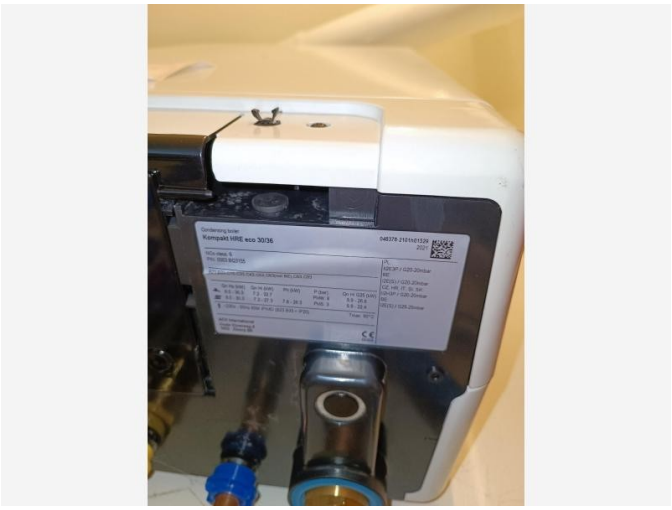
Beschrijving	Notitie	Terug te vinden op plannen
Fiche 11: CV Ketel	De CV ketel werd gecontroleerd (bwj 2021) en is niet asbest verdacht; geen risico bouwjaar.	Plan 1.10: Zolderkamer
Fiche 12: Dakbedekking zadeldak	De dakbedekking van het zadeldak werd gecontroleerd. Deze bestaat uit dakpannen en bevat geen asbest verdachte materialen.	Plan 1.1: Hoofdgebouw plan
Fiche 13: Onderdak niet verdacht	Het dak werd gecontroleerd (via binnenzijde zolder). Er is geen verdacht onderdak vastgesteld. Deze handeling is een steekproef, er is geen garantie dat het volledige dak met éénzelfde materiaal is opgebouwd. Dit kan enkel via destructief onderzoek vastgesteld worden.	Plan 1.2: Hoofdgebouw plan
Fiche 14: Mastiek	De gebruikte siliconen kit is niet asbestverdacht.	Plan 1.5: Gelijkvloers Plan 1.7: Verdieping
