Verslag huishoudelijke elektrische installatie op laagspanning en zeer lage spanning

Referentie: **008-20261021-05**	Datum controle: **21/10/2026**
Keurder: **008**

Eigenaar:	**Daniel Van Der elst**	EAN-code:	**541449400001358606**
Adres installatie:	**Leuvensesteenweg 57, 3290 - Diest**	Nummer teller(s):	**1SAG3100678949**
		Distributienetbeheerder installatie:	**Fluvius**

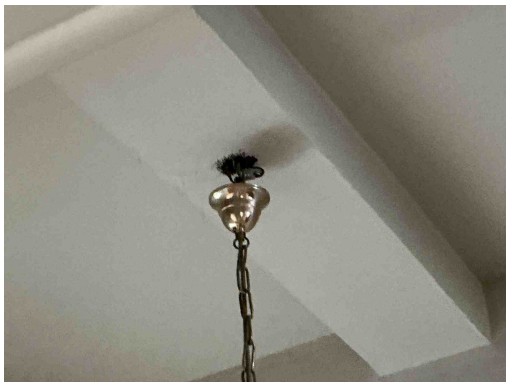
T21c - Het elektrisch materieel is niet geplaatst volgens de voorschriften van de fabrikant/ regels van goed vakmanschap. (Boek 1: 1.4.1.3) Oa armatuur niet degelijk bevestigd. Zie plaatsingsfiche fabrikant.
Opmerking: Oa living, hal, slaapkamer 2,...

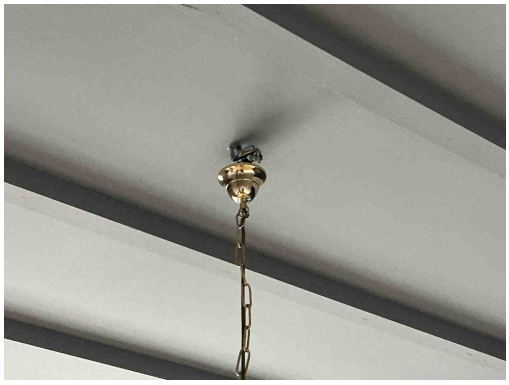
T21c - Het elektrisch materieel is niet geplaatst volgens de voorschriften van de fabrikant/ regels van goed vakmanschap. (Boek 1: 1.4.1.3) Oa armatuur niet degelijk bevestigd. Zie plaatsingsfiche fabrikant.
Opmerking: Oa living, hal, slaapkamer 2,...

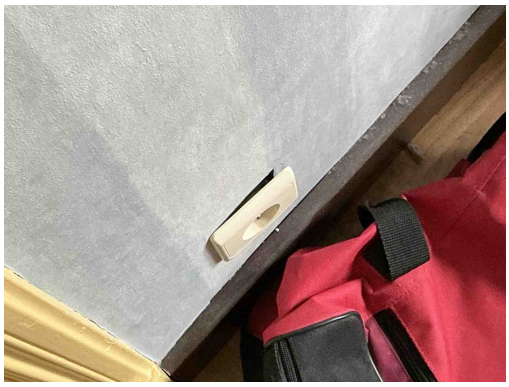
T21c - Het elektrisch materieel is niet geplaatst volgens de voorschriften van de fabrikant/ regels van goed vakmanschap. (Boek 1: 1.4.1.3) Oa armatuur niet degelijk bevestigd. Zie plaatsingsfiche fabrikant.
Opmerking: Oa living, hal, slaapkamer 2,...
