Asbestinventarisattest

Vroentestraat 17, 3270 Scherpenheuvel-Zichem

Attestnummer : **20261028-000486.000**
Uitgegeven op : **28.10.2026**
Geldig tot : **28.10.2031**

Niet-asbestveilig

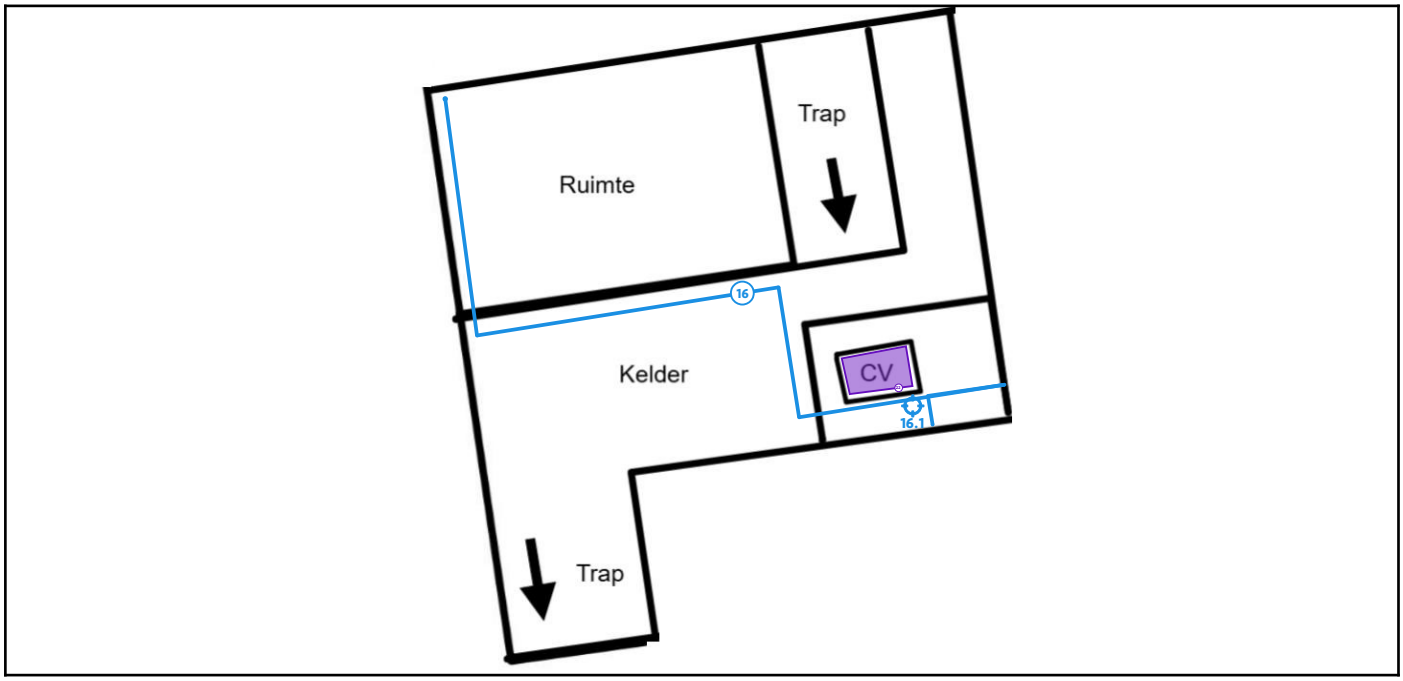
Plan 1.1: -1

Beschrijving	Type	Actie
16. Bitumen leidingisolatie -1	Geen asbest	-
16.1 Code: 0002	Puntmonster	-
22. CV Ketel -1	Overige ruimte of materiaal	-

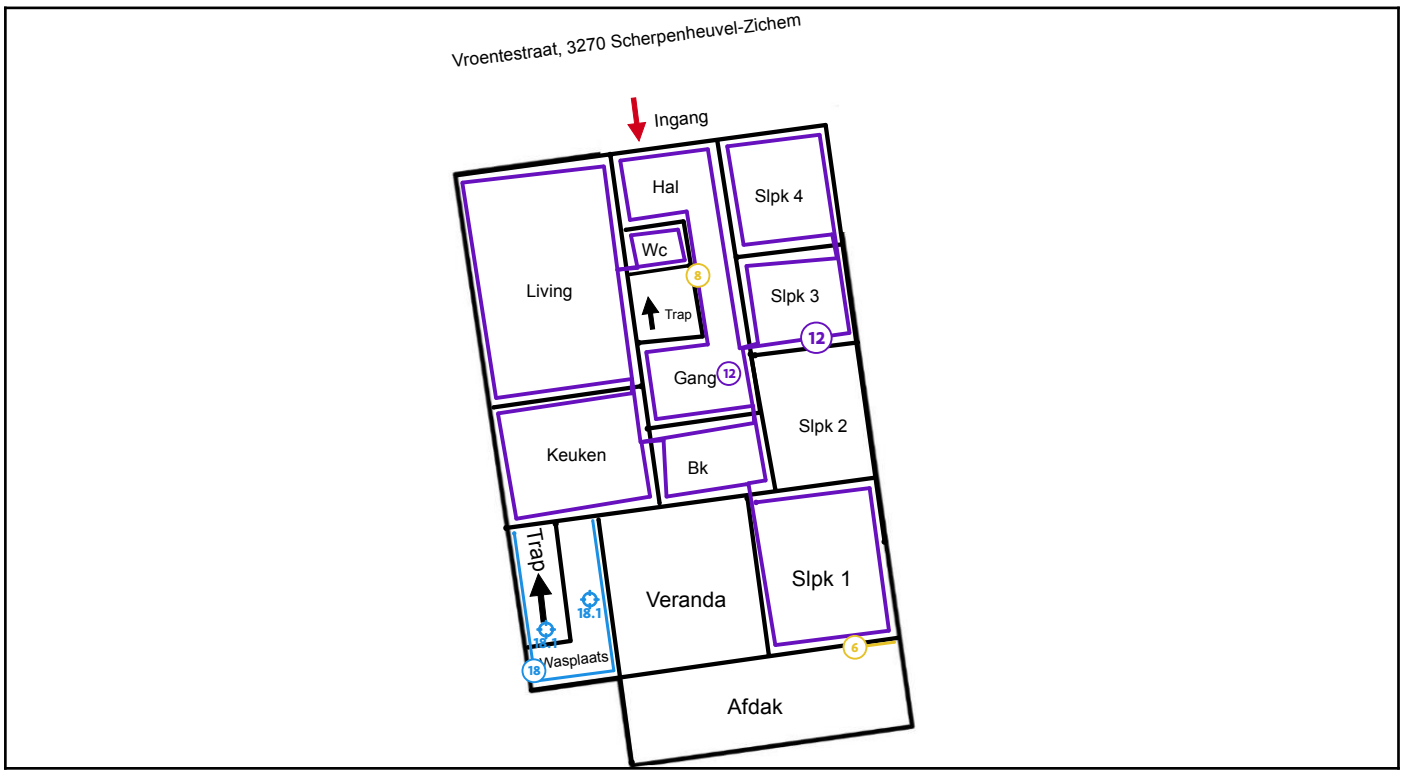
Plan 1.2: +0

Beschrijving	Type	Actie
6. Glasal raam slpk 1	Asbestmateriaal	Zorgvuldig beheren
8. Bakeliet toepassing	Asbestmateriaal	Zorgvuldig beheren
12. Sierlijsten en kroonlijst woning	Advies	-
18. Cementering wanden wasplaats	Geen asbest	-
18.1 Code: 0003	Mengmonster	-

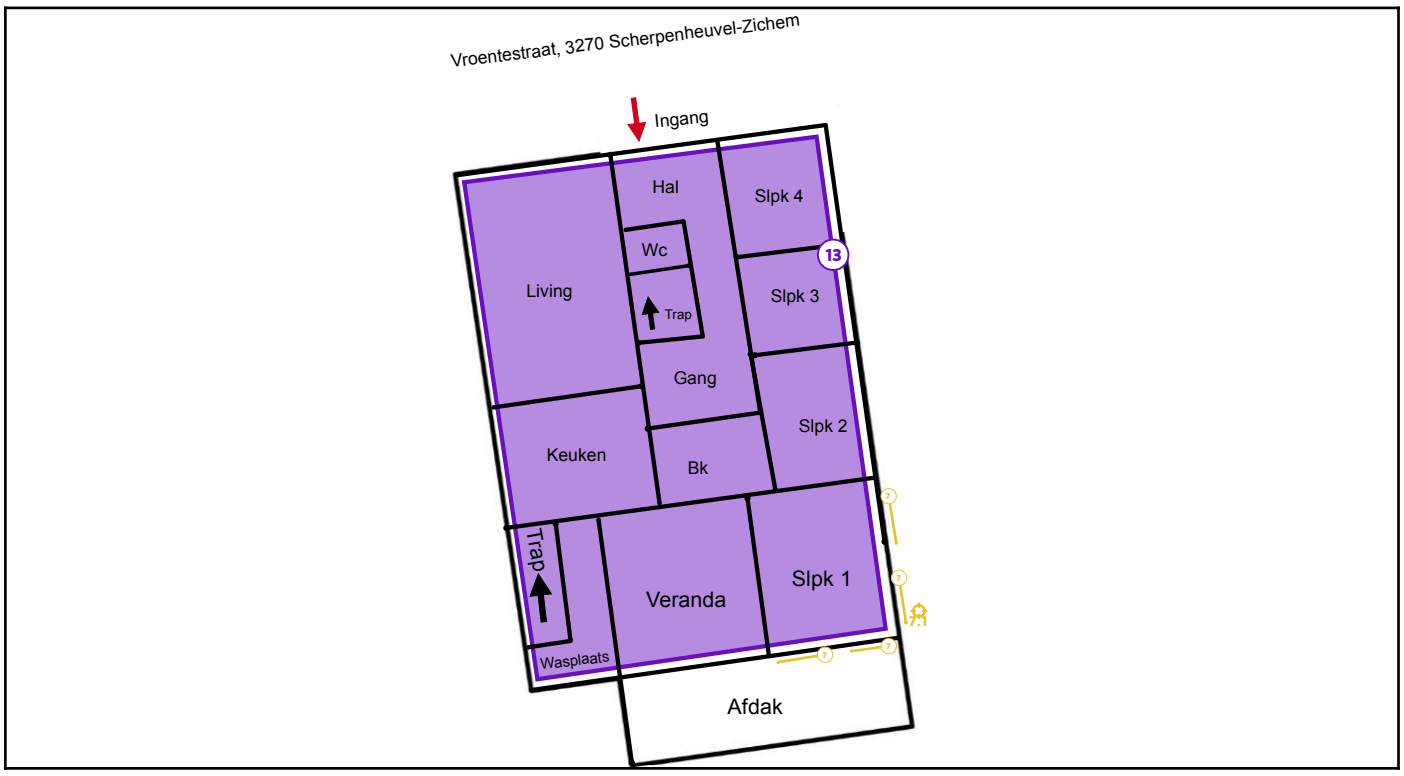
Plan 1.3: +0

Beschrijving	Type	Actie
7. Kit kozijn-glas alu ramen en deur	Asbestmateriaal	Zorgvuldig beheren
7.1 Code: 0004	Puntmonster	-
13. Ruimte achter valse plafonds	Advies	-

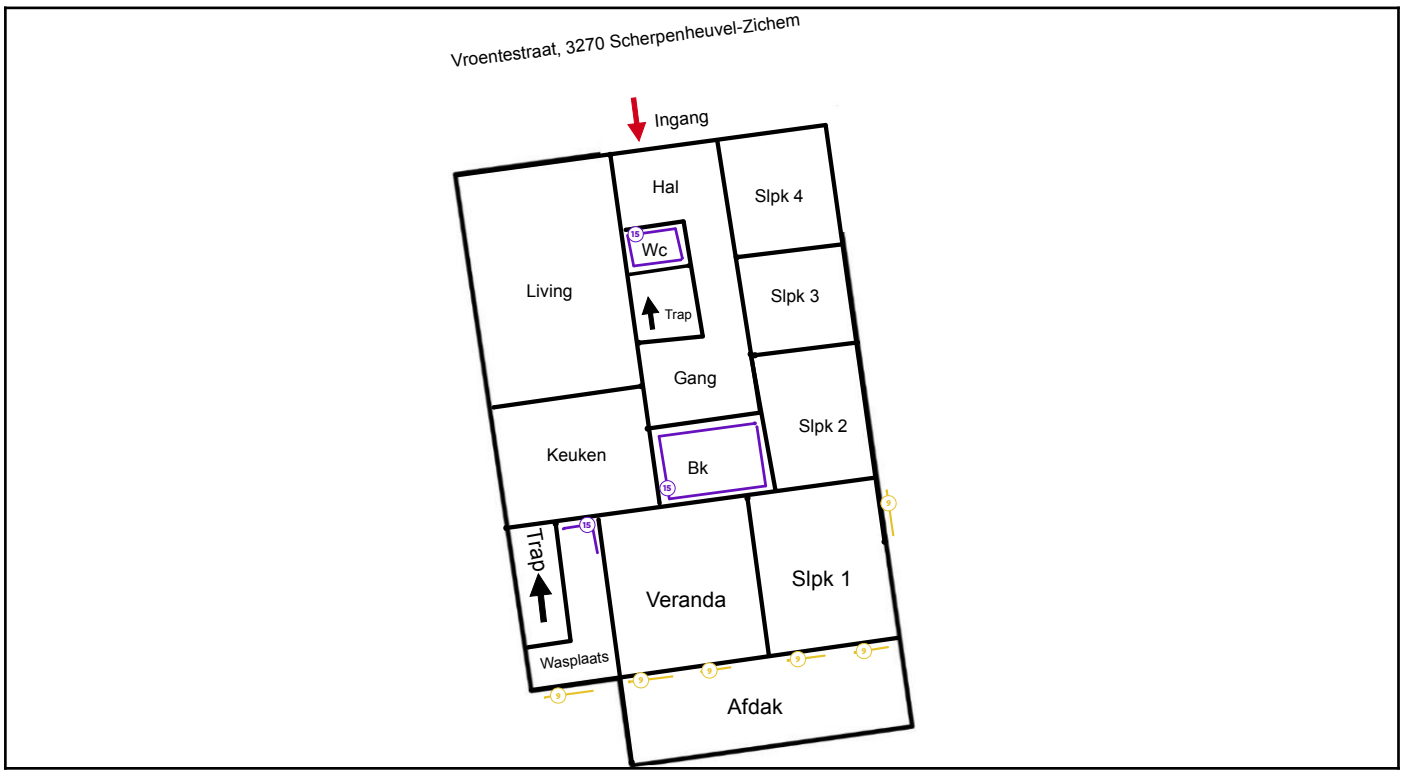
Plan 1.4: +0

Beschrijving	Type	Actie
9. Venstertabletten asbestcement	Asbestmateriaal	Zorgvuldig beheren
15. Tegellijm niet zichtbaar wasplaats, wc en bk	Advies	-

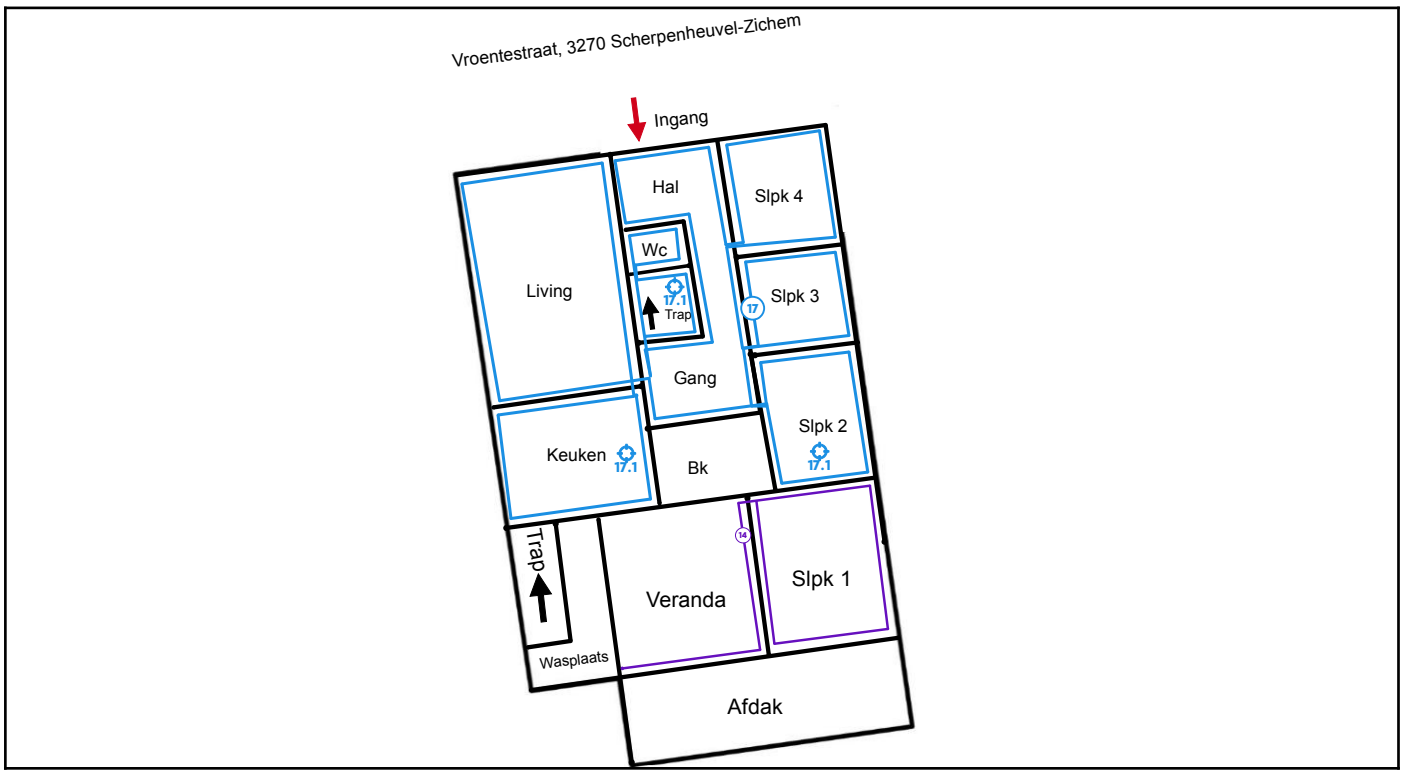
Plan 1.5: +0

Beschrijving	Type	Actie
14. Ruimte achter valse wanden	Advies	-
17. Muurpleister	Geen asbest	-
17.1 Code: 0001	Mengmonster	-

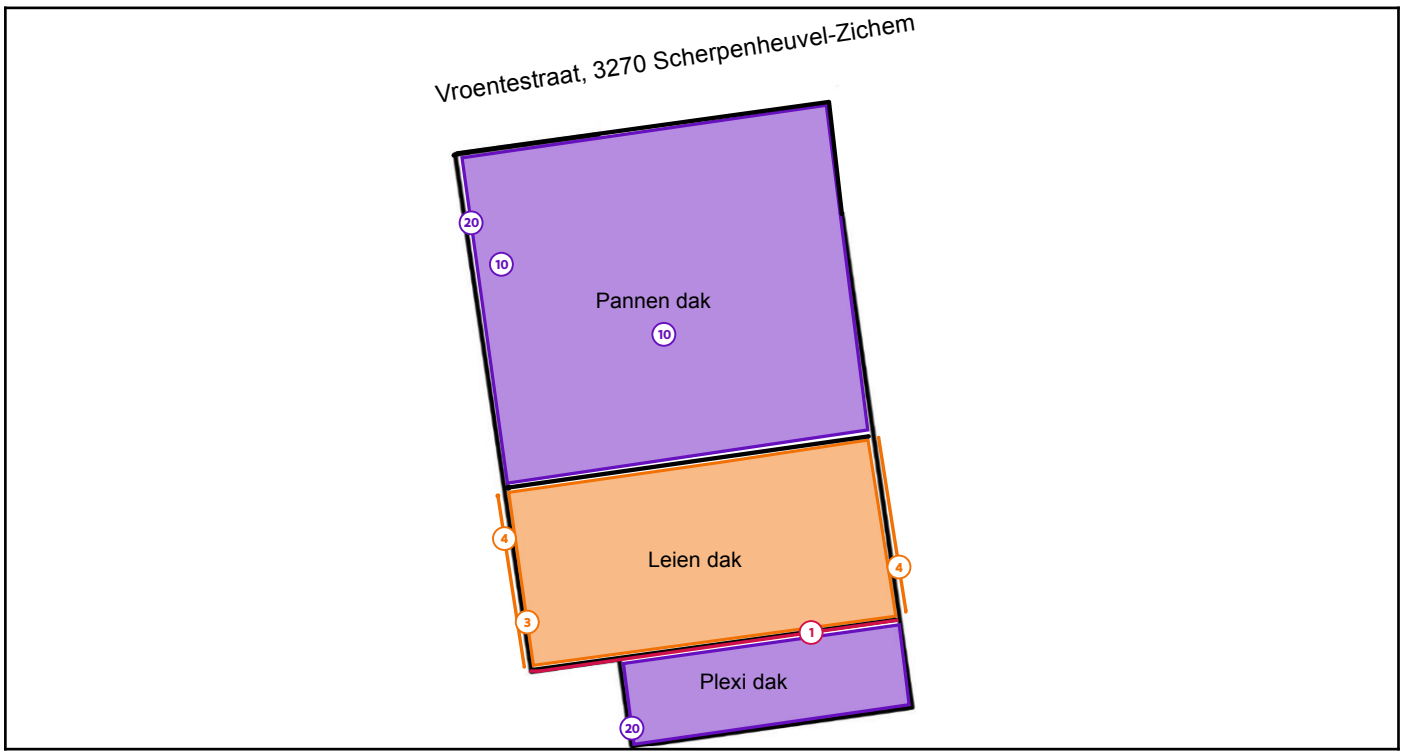
Plan 1.7: Dakenplan woning

Beschrijving	Type	Actie
1. Slib/sediment dakgoten	Asbestmateriaal	Dringend verwijderen
3. Leien dak woning	Asbestmateriaal	Verwijderen
4. Windveren asbestcement	Asbestmateriaal	Verwijderen
10. Schouwen op het dak	Beperking	-
20. Dakbedekking schuin dak en afdak woning en garage	Overige ruimte of materiaal	-

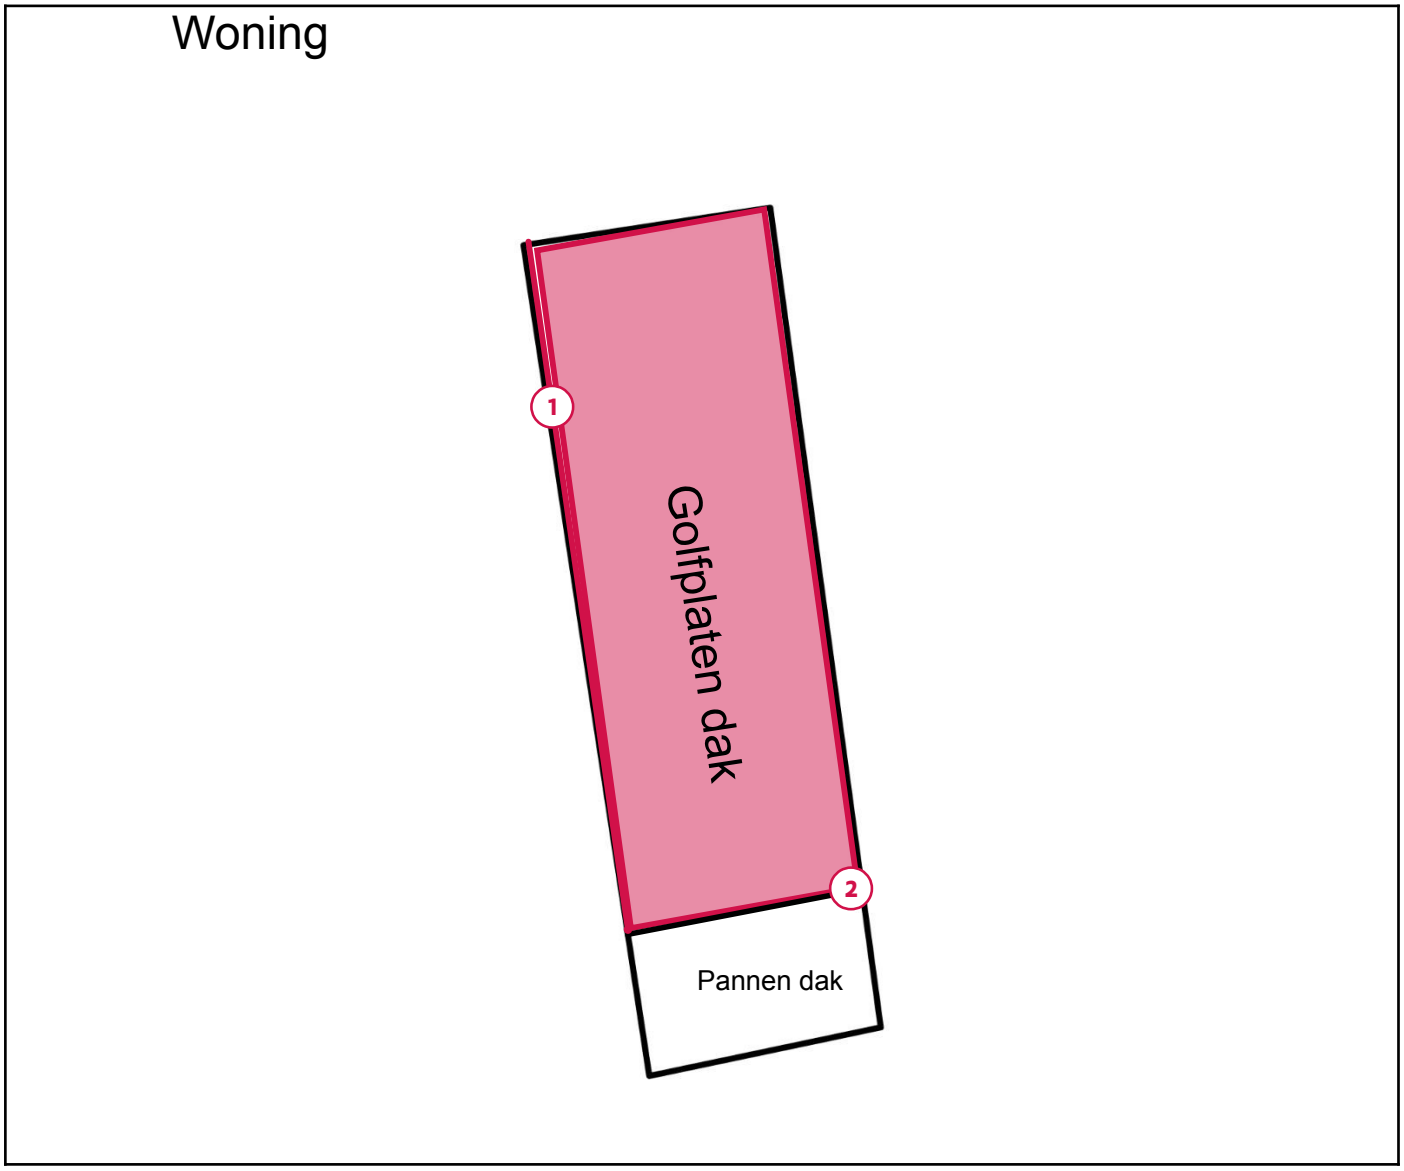
Plan 2.2: Dakenplan

Beschrijving	Type	Actie
1. Slib/sediment dakgoten	Asbestmateriaal	Dringend verwijderen
2. Golfplaten dak garage	Asbestmateriaal	Dringend verwijderen

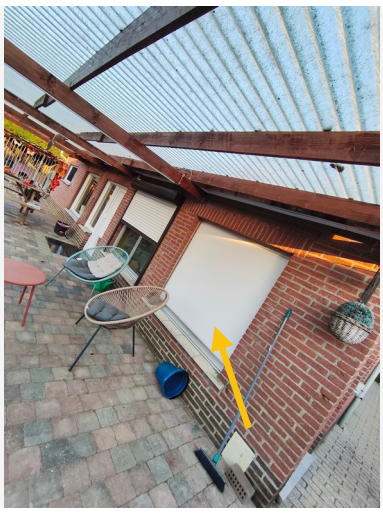
Fiche 6: Glasal raam slpk 1

Beschrijving	Glasal raam slpk 1
Omgeving	Buiten
Primaire drager	Wandopening verticaal (raam, deur, ...)
Asbestmateriaal	Plaat, paneel, tablet - Geëmailleerd, type Glasal
Bindmiddel van asbestmateriaal	Cement
Gebondenheid op basis van bindmiddel	Hecht
Hoeveelheid (oppervlakte - dikte - aantal)	• 1,50 m^2 - 0,80 cm - 1 stuk
Totaal volume	0,012 m^3
Eenvoudig bereikbaar	Ja
Bevestigingswijze	• Geklemd
Identificatiemethode	De asbestdeskundige beoordeelt het materiaal als asbestverdacht en dus asbesthoudend, en dit zonder monstername. Motivatie: De monstername brengt andere schade aan dan schade die inherent is aan de monstername.
Destructieve handeling voor identificatie	Nee
Opmerking	De platen zijn visueel /auditief als asbestverdacht beschouwd. Er werd geen staalname uitgevoerd wegens kans op breukvlakken. De vermelde oppervlaktes, diktes, gewichten en volumes betreffen een beredeneerde schatting. Er worden geen rechten verleend aan deze oppervlaktes/diktes/volumes.

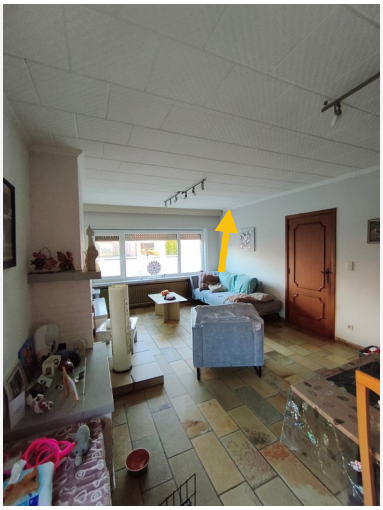
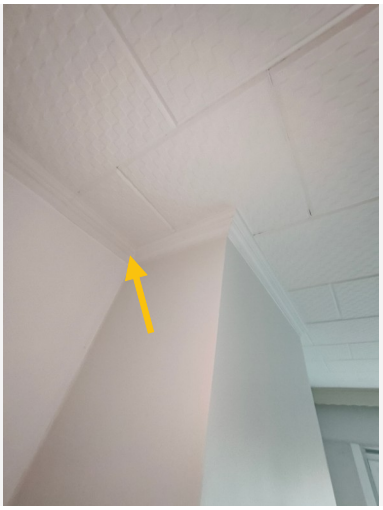
Fiche 12: Sierlijsten en kroonlijst woning

Basis voor advies	De asbestdeskundige beoordeelt het materiaal als niet-asbestverdacht.

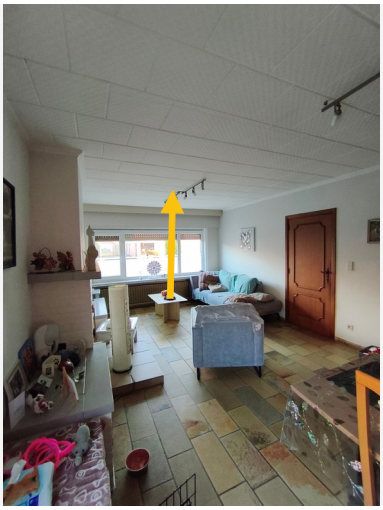
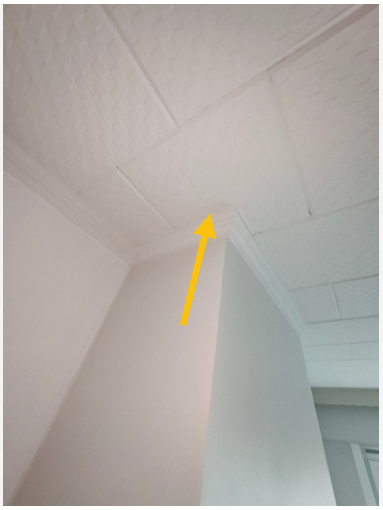
Fiche 13: Ruimte achter valse plafonds

Informatie over een materiaal dat de asbestdeskundige niet kan waarnemen of vaststellen

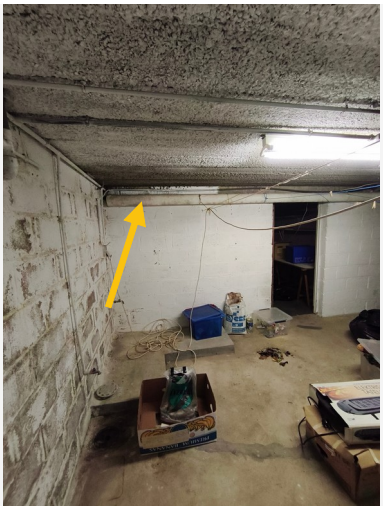
Fiche 16: Bitumen leidingisolatie -1

Geen asbest

Beschrijving	Bitumen leidingisolatie -1
Omgeving	Binnen
Primaire drager	HVAC infrastructuur en uitrusting
Bindmiddel van materiaal	Bitumen (roofing, teer, asfalt)
Gebondenheid op basis van bindmiddel	Hecht
Hoeveelheid (lengte - omtrek - dikte - aantal)	• 12,00 m - 40,00 cm - 0,50 cm - 1 stuk
Totaal volume	0,024 m^3
Identificatiemethode	Een monstername door de asbestdeskundige met laboanalyse door een asbestlabo.
Destructieve handeling voor identificatie	Nee
Opmerking	De vermelde oppervlaktes en volumes betreffen een beredeneerde schatting. Er worden geen rechten verleend aan deze oppervlaktes/volumes. De dikte is een schatting die voorkomt uit de monsterplaatsen en is daarom niet altijd representatief.

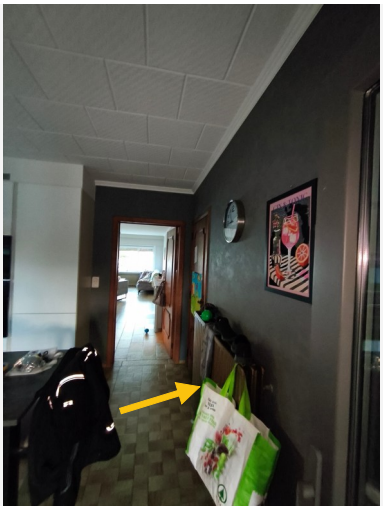
Fiche 17: Muurpleister

Geen asbest

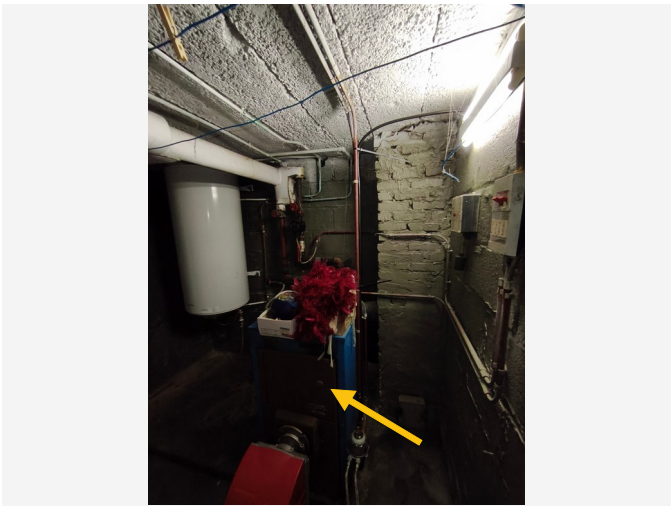
Beschrijving	Notitie	Terug te vinden op plannen
Fiche 22: CV Ketel -1	er is geen informatie te vinden van de cv-ketel. laat deze controleren door een erkende firma.	Plan 1.1: -1
Fiche 23: Onderdak leien dak	Het onderdak is niet inspecteerbaar. Leien verwijderen zou destructief onderzoek zijn en de plafonds zijn volleidg afgewerkt. Bij werken hier extra aandacht aan besteden.	Plan 1.8: Dakenplan woning
