Asbestinventarisattest

Houwaartstraat 157, 3270 Scherpenheuvel-Zichem

Attestnummer : **20260713-000134.000**
Uitgegeven op : **13.07.2026**
Geldig tot : **13.07.2031**

Niet-asbestveilig

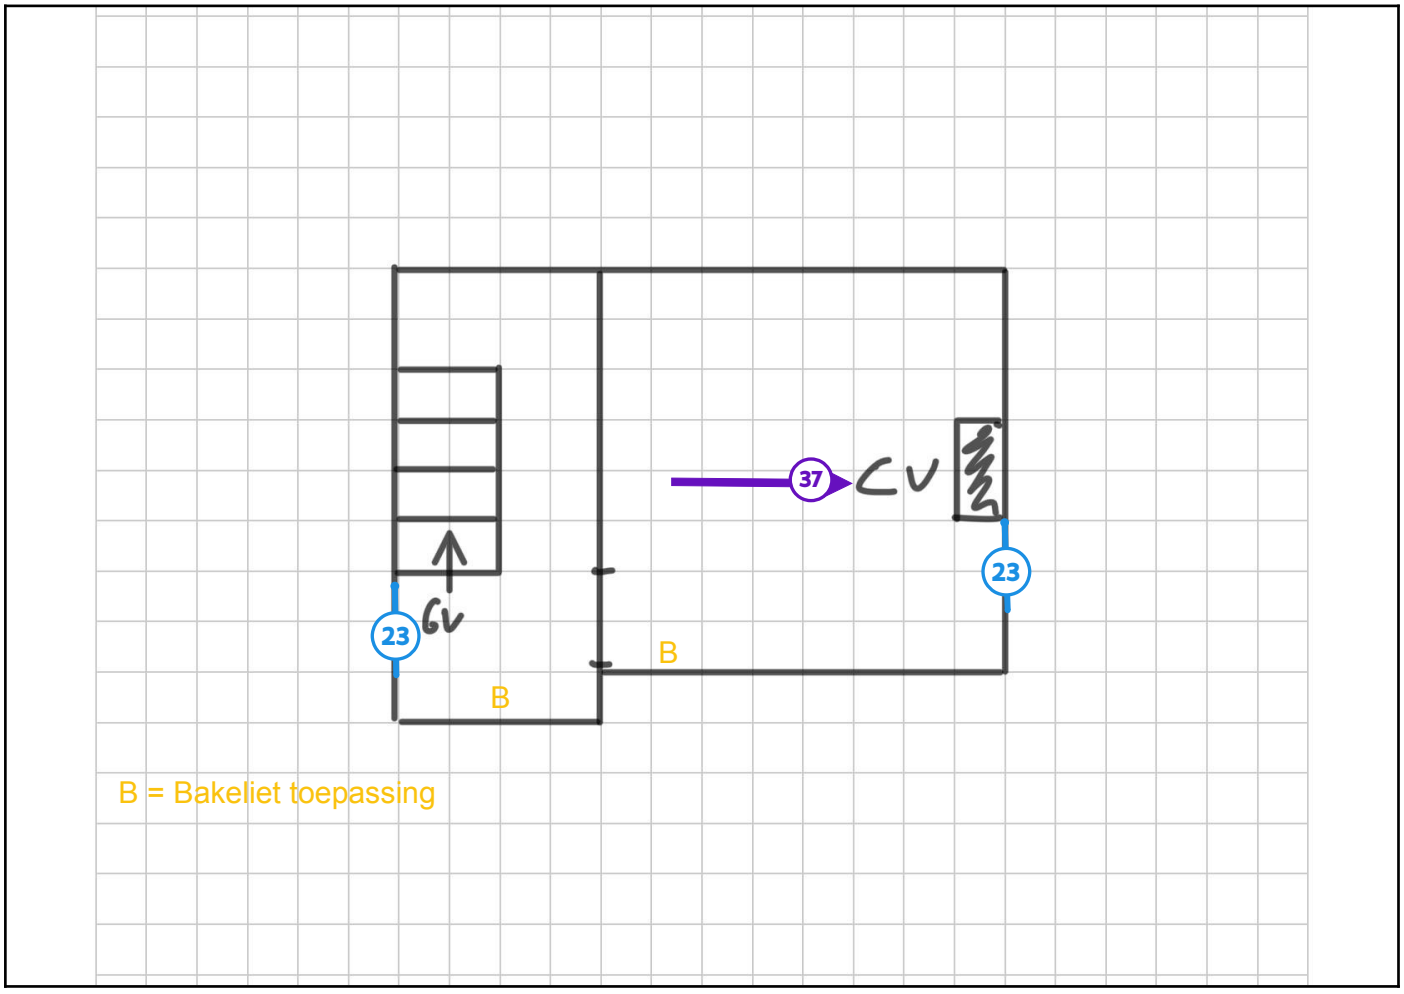
Plan 1.3: Kelder

Beschrijving	Type	Actie
11. Bakeliet toep.(schakelaars-stopcontact.-verdeeldozen-radiatorknoppen)	Asbestmateriaal	Zorgvuldig beheren
23. Stopverf op houten ramen woning	Geen asbest	-
37. Chauffageketel in de kelder	Overige ruimte of materiaal	-

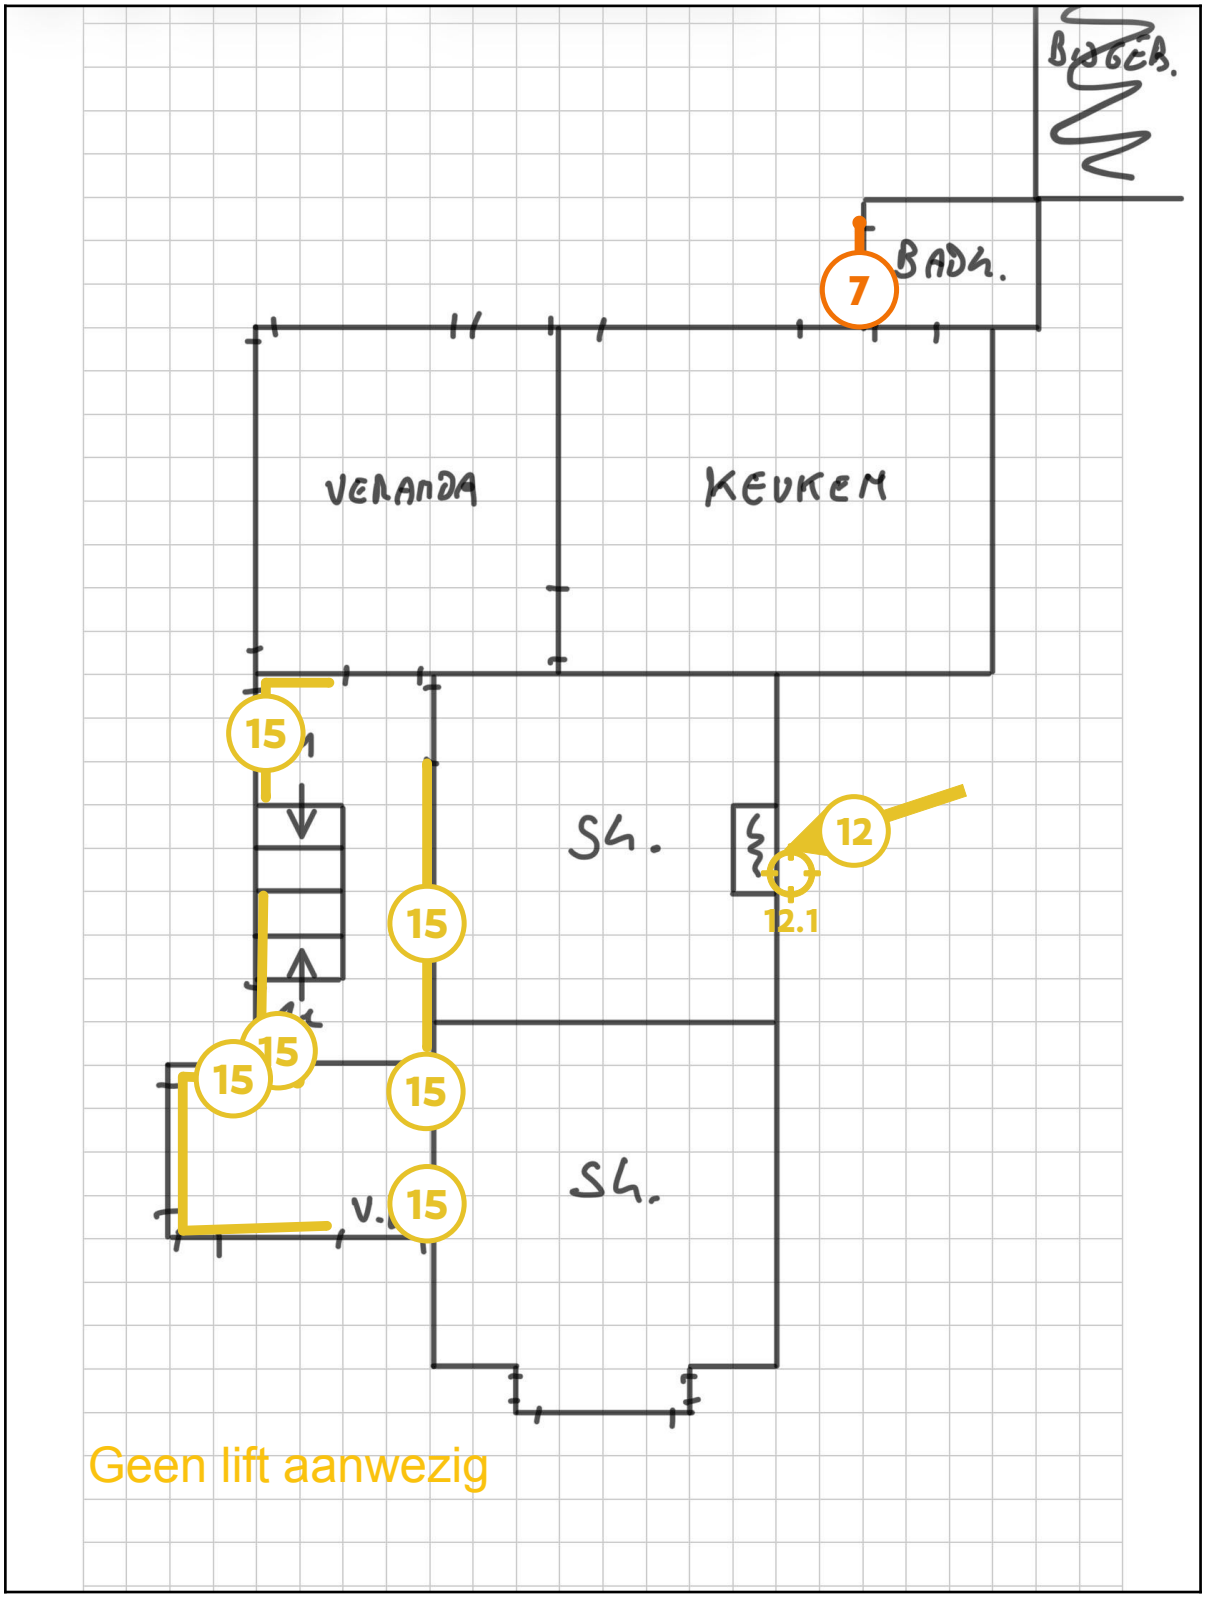
Plan 1.6: Gelijkvloers

7. Venstertablet badkamer buiten (asbestcement)	Asbestmateriaal	Verwijderen
12. Roetluik met houder 'JM'	Asbestmateriaal	Zorgvuldig beheren
12.1 Code: 4	Puntmonster	-
15. Lambrisering: (visueel vastgesteld)	Asbestmateriaal	Zorgvuldig beheren
48. Liftinfrastructuur (niet aanwezig)	Overige ruimte of materiaal	-

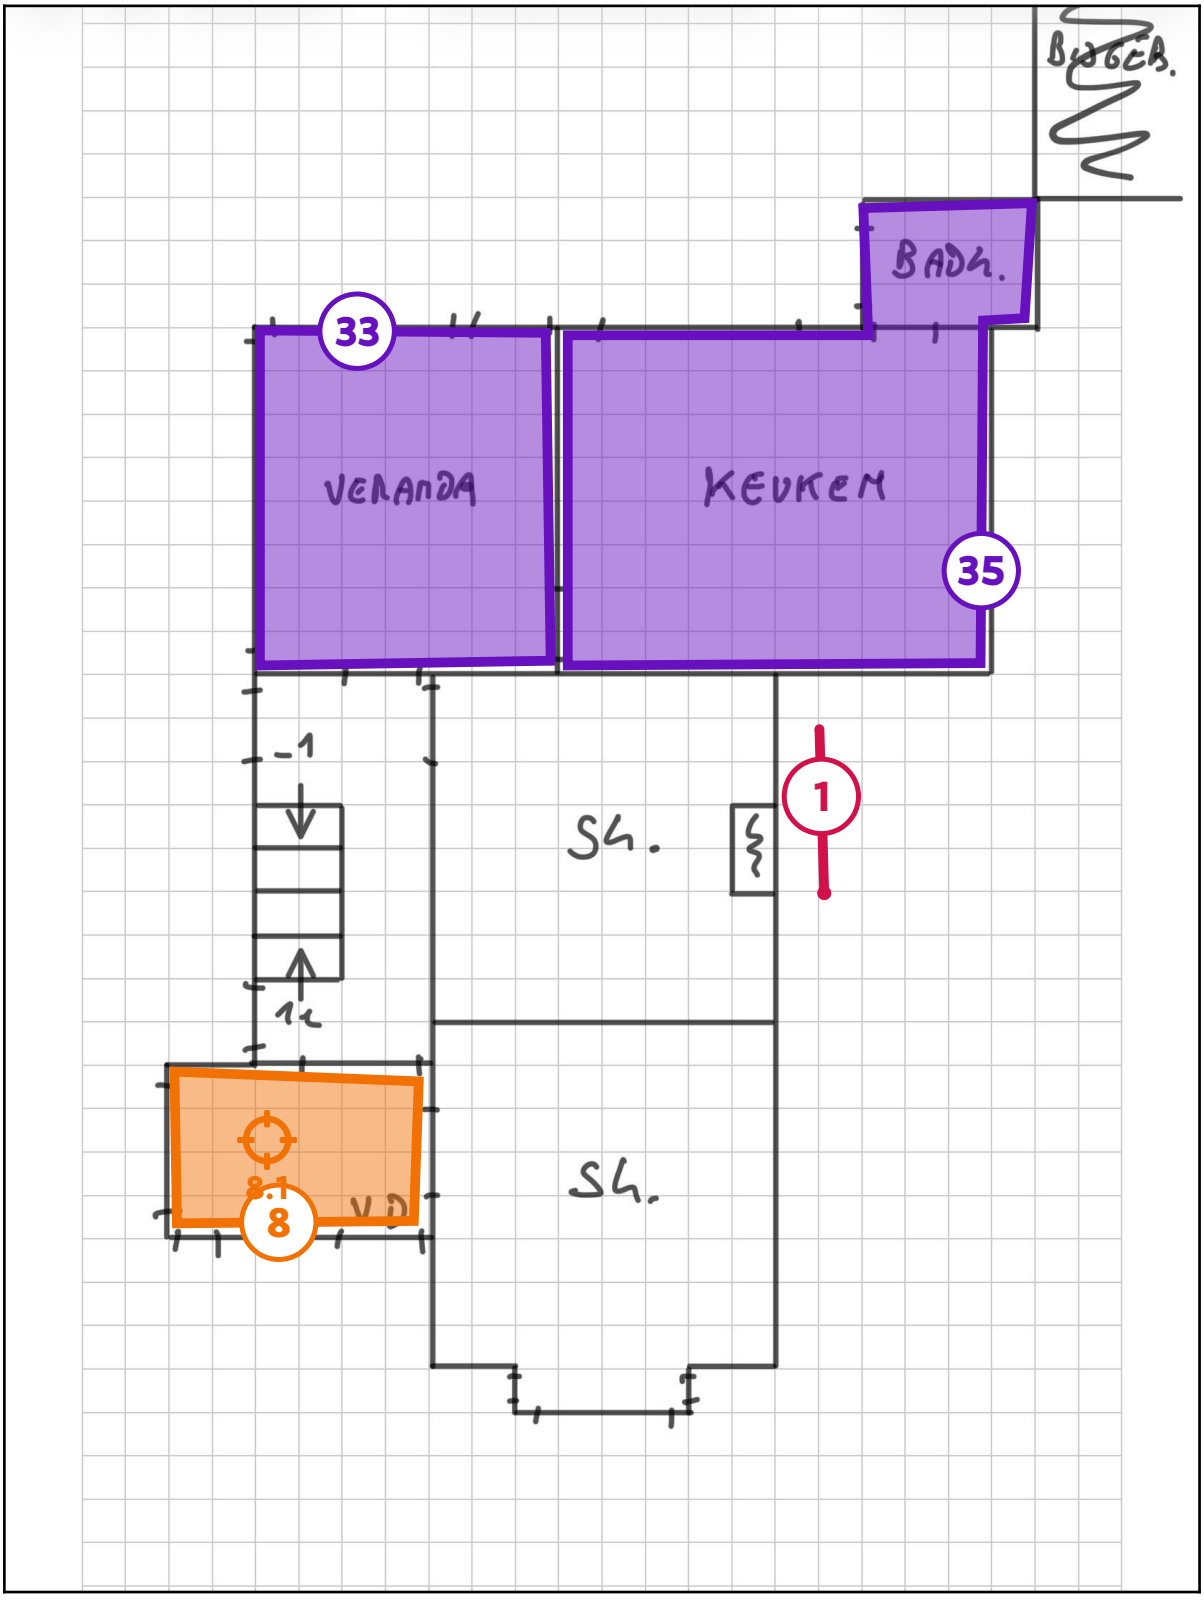
Plan 1.7: Gelijkvloers

1. Asbestcement afval: losse stukken golfplaat langs de woning	Asbestmateriaal	Dringend verwijderen
8. Vinylvloer met kartonlaag inkomhal	Asbestmateriaal	Verwijderen
8.1 Code: 6	Puntmonster	-
33. Dakbedekking veranda: niet verdacht	Overige ruimte of materiaal	-
35. Dakbedekking keuken en badkamer: metalen dakplaten: niet verdacht	Overige ruimte of materiaal	-

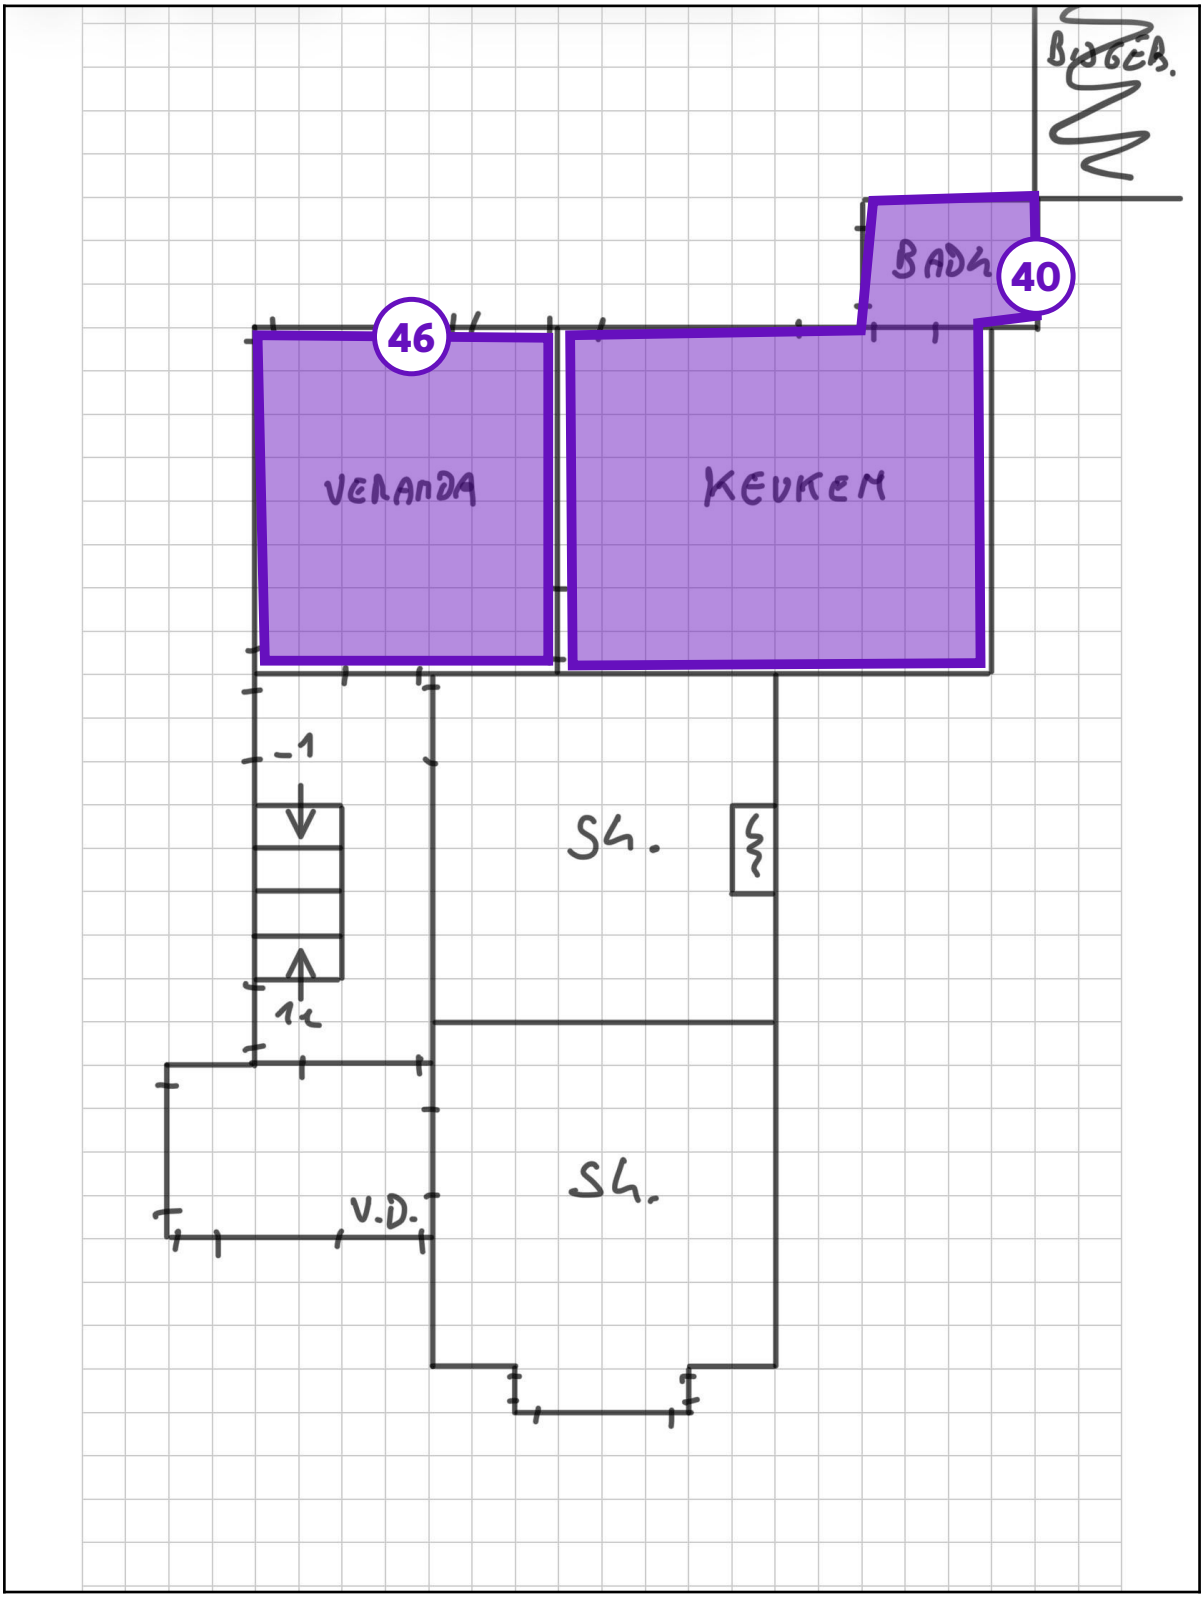
Plan 1.8: Gelijkvloers

40. Onderdak keuken en badkamer: niet waarneembaar	Overige ruimte of materiaal	-
46. Onderdak veranda (niet aanwezig)	Overige ruimte of materiaal	-

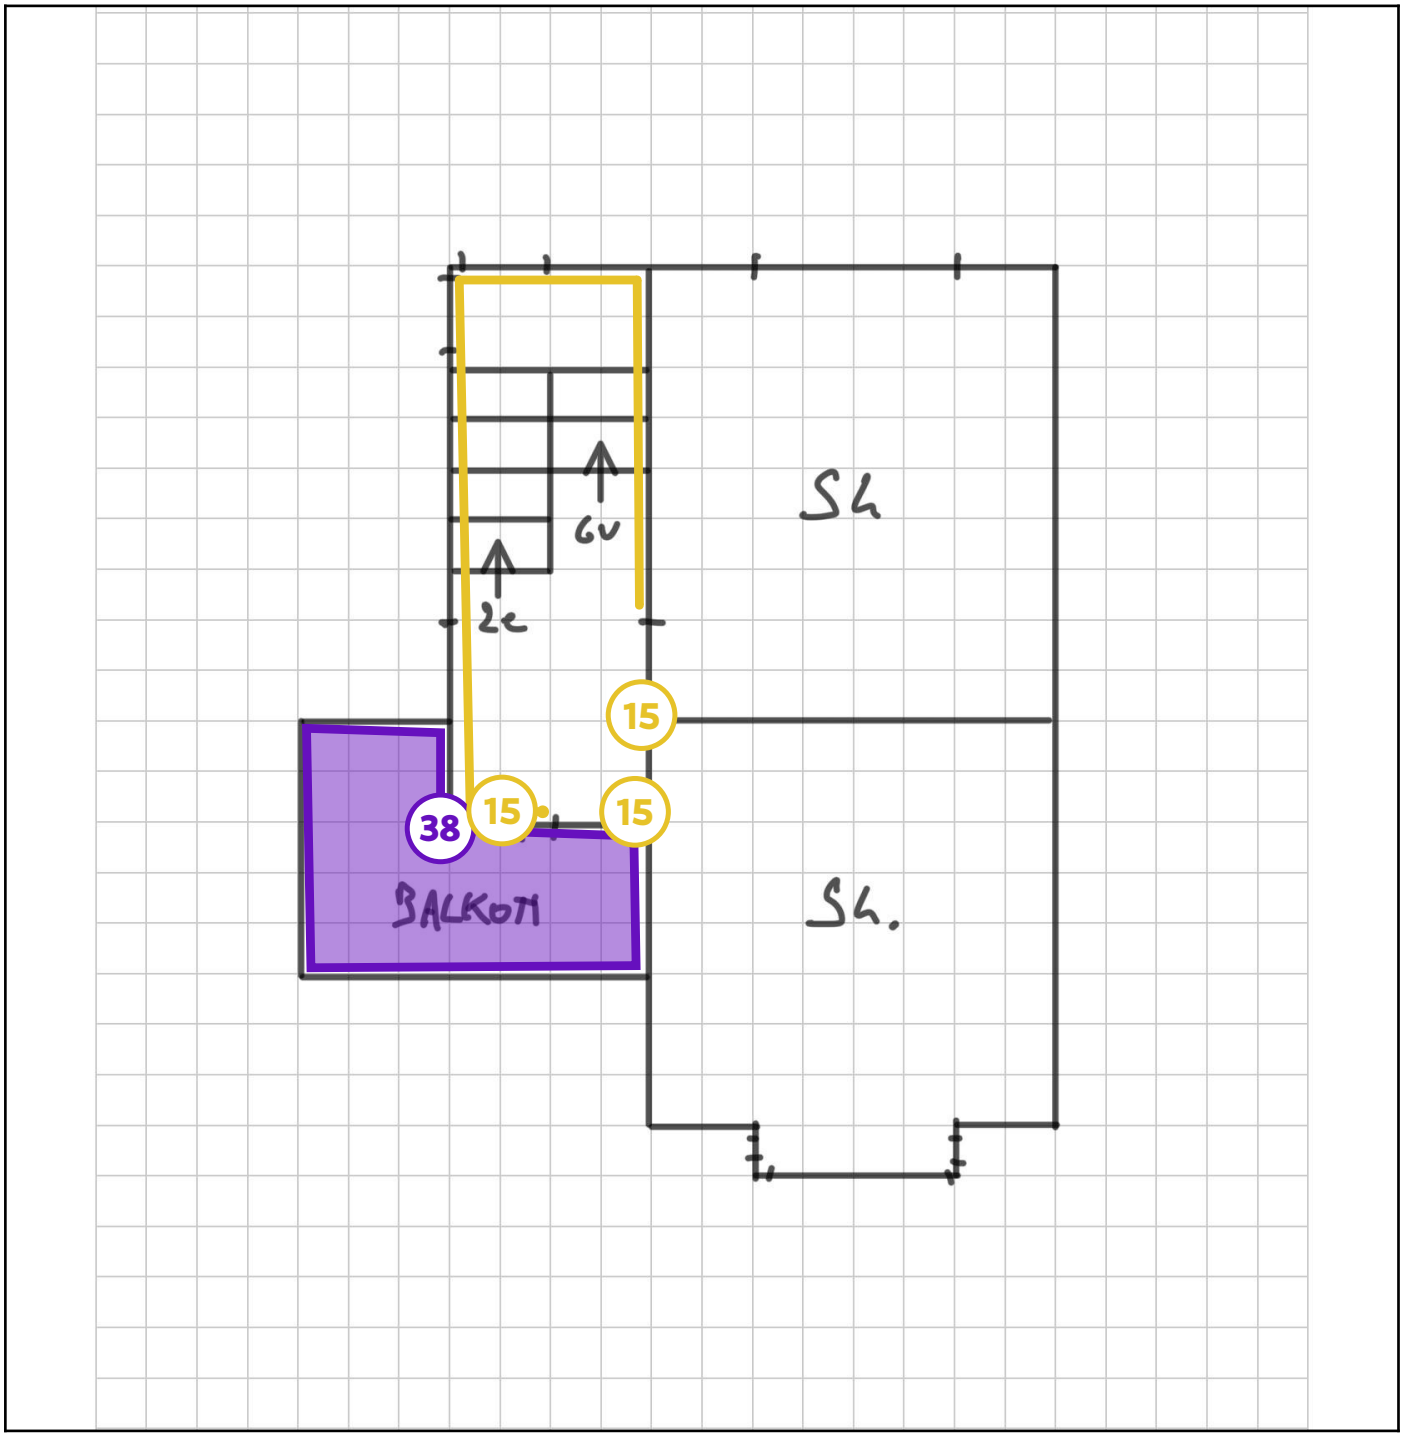
Plan 2.3: 1e verdiep

Beschrijving	Type	Actie
15. Lambrisering: (visueel vastgesteld)	Asbestmateriaal	Zorgvuldig beheren
38. Dakbedekking balkon: niet verdacht: Epdm-folie	Overige ruimte of materiaal	-

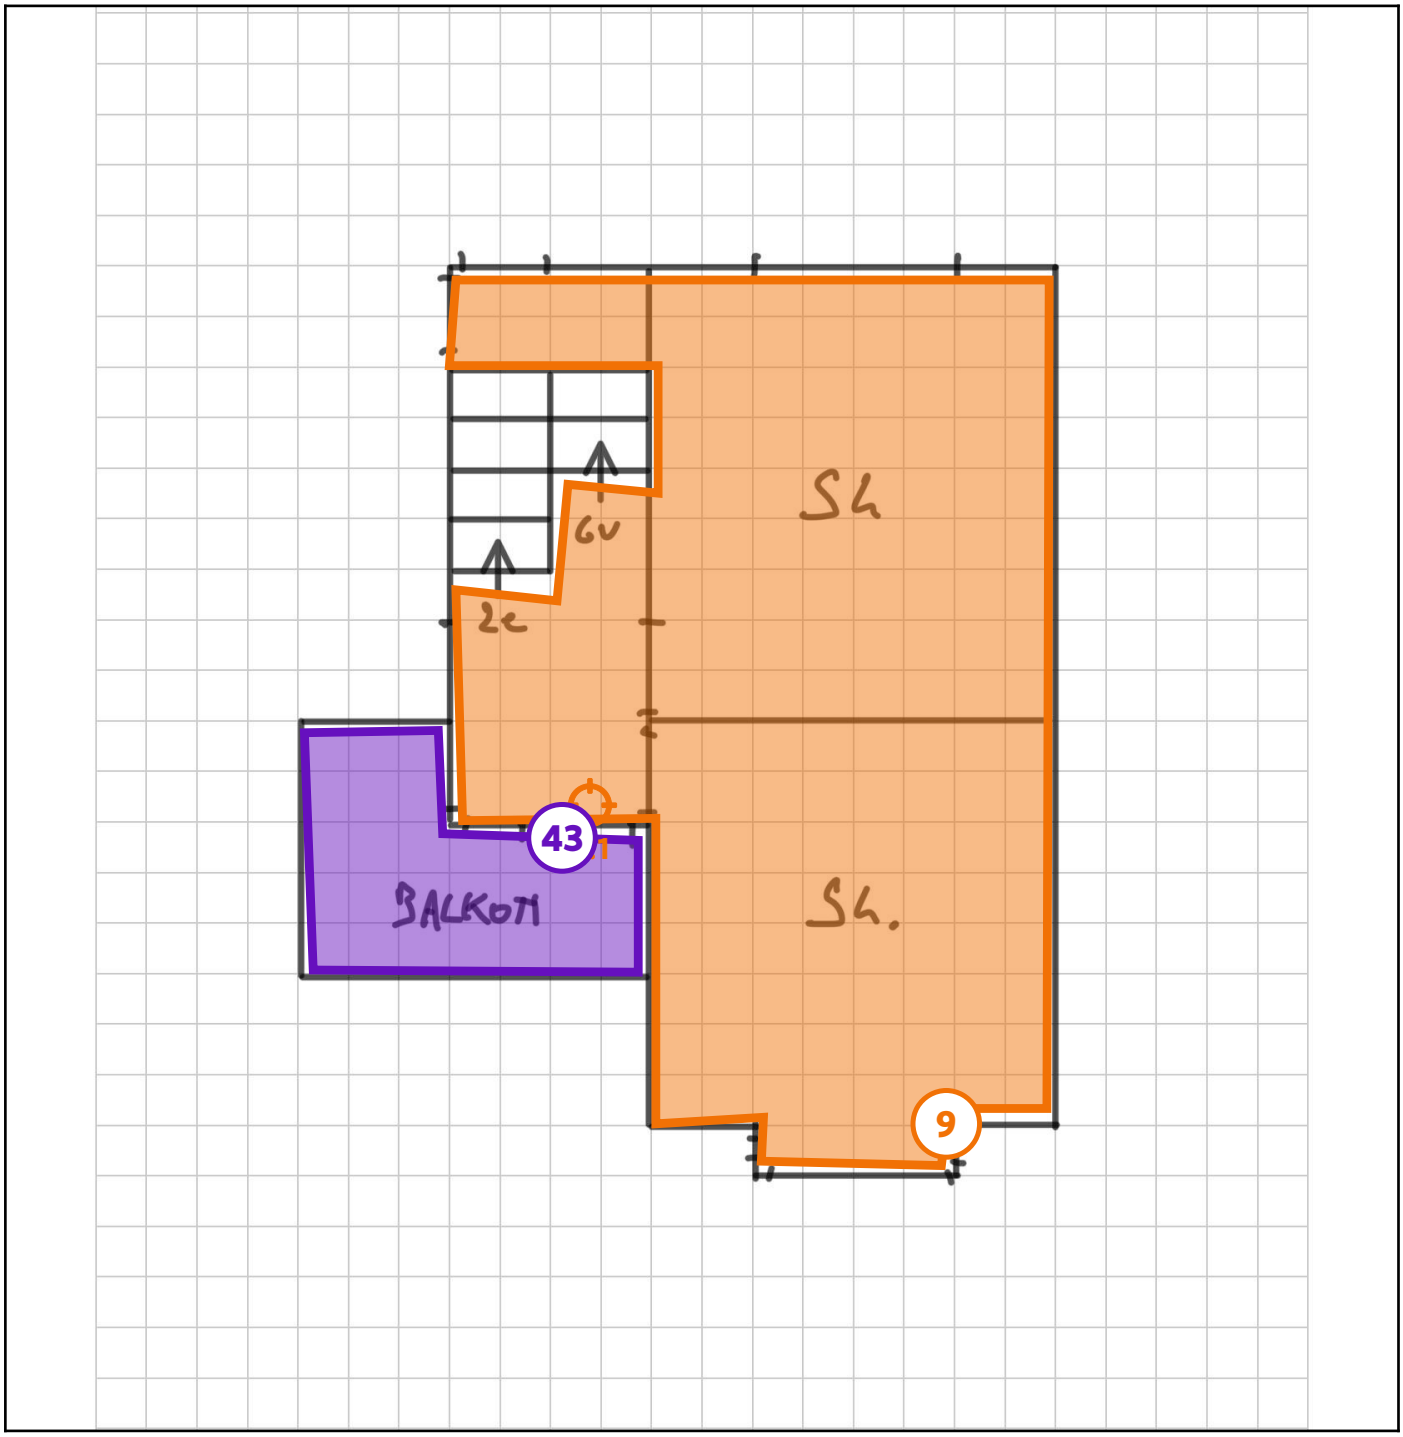
Plan 2.4: 1e verdiep

Beschrijving	Type	Actie
9. Vinylvloer 1 (1e verdiep) bovenste laag	Asbestmateriaal	Verwijderen
9.1 Code: 8	Puntmonster	-

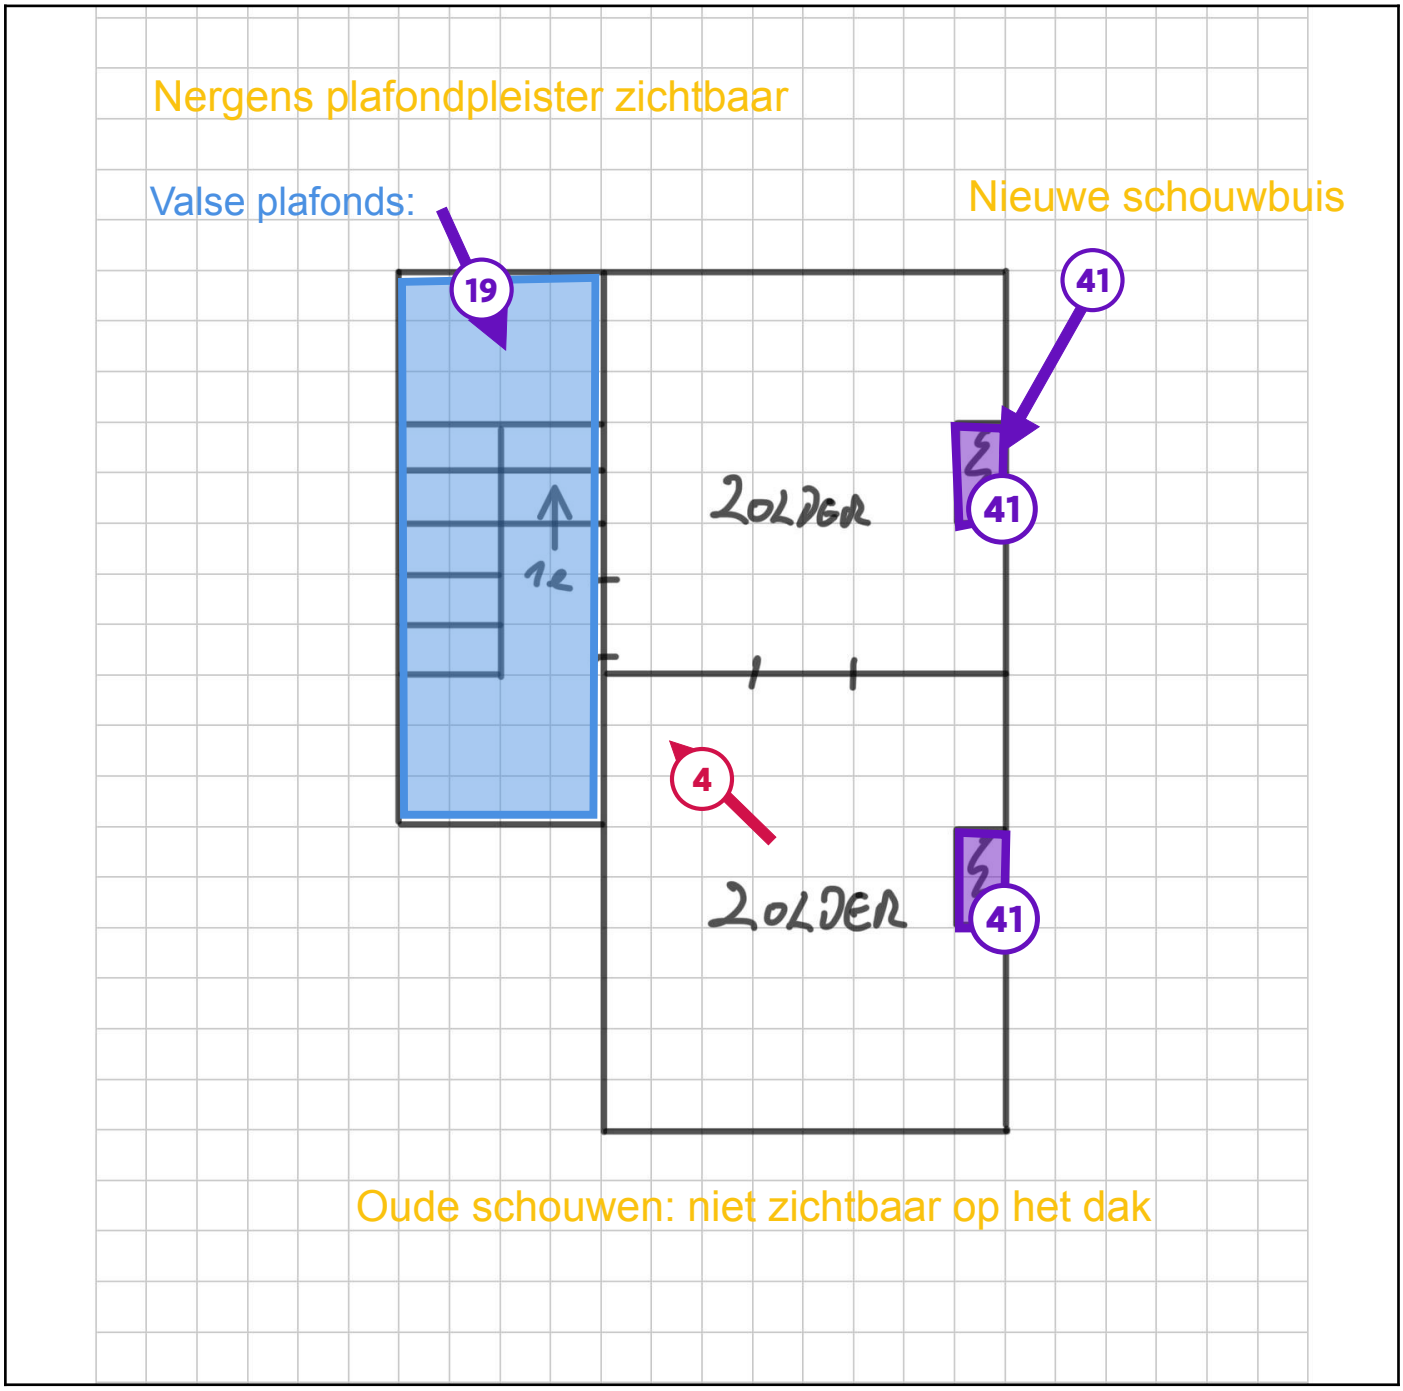
Plan 2.7: Zolder en hoofddak

Beschrijving	Type	Actie
4. Asbestcement afval: losse cementplaat op zolder	Asbestmateriaal	Dringend verwijderen
19. Ruimte achter valse plafonds (geen pleisterwerk zichtbaar)	Advies	-

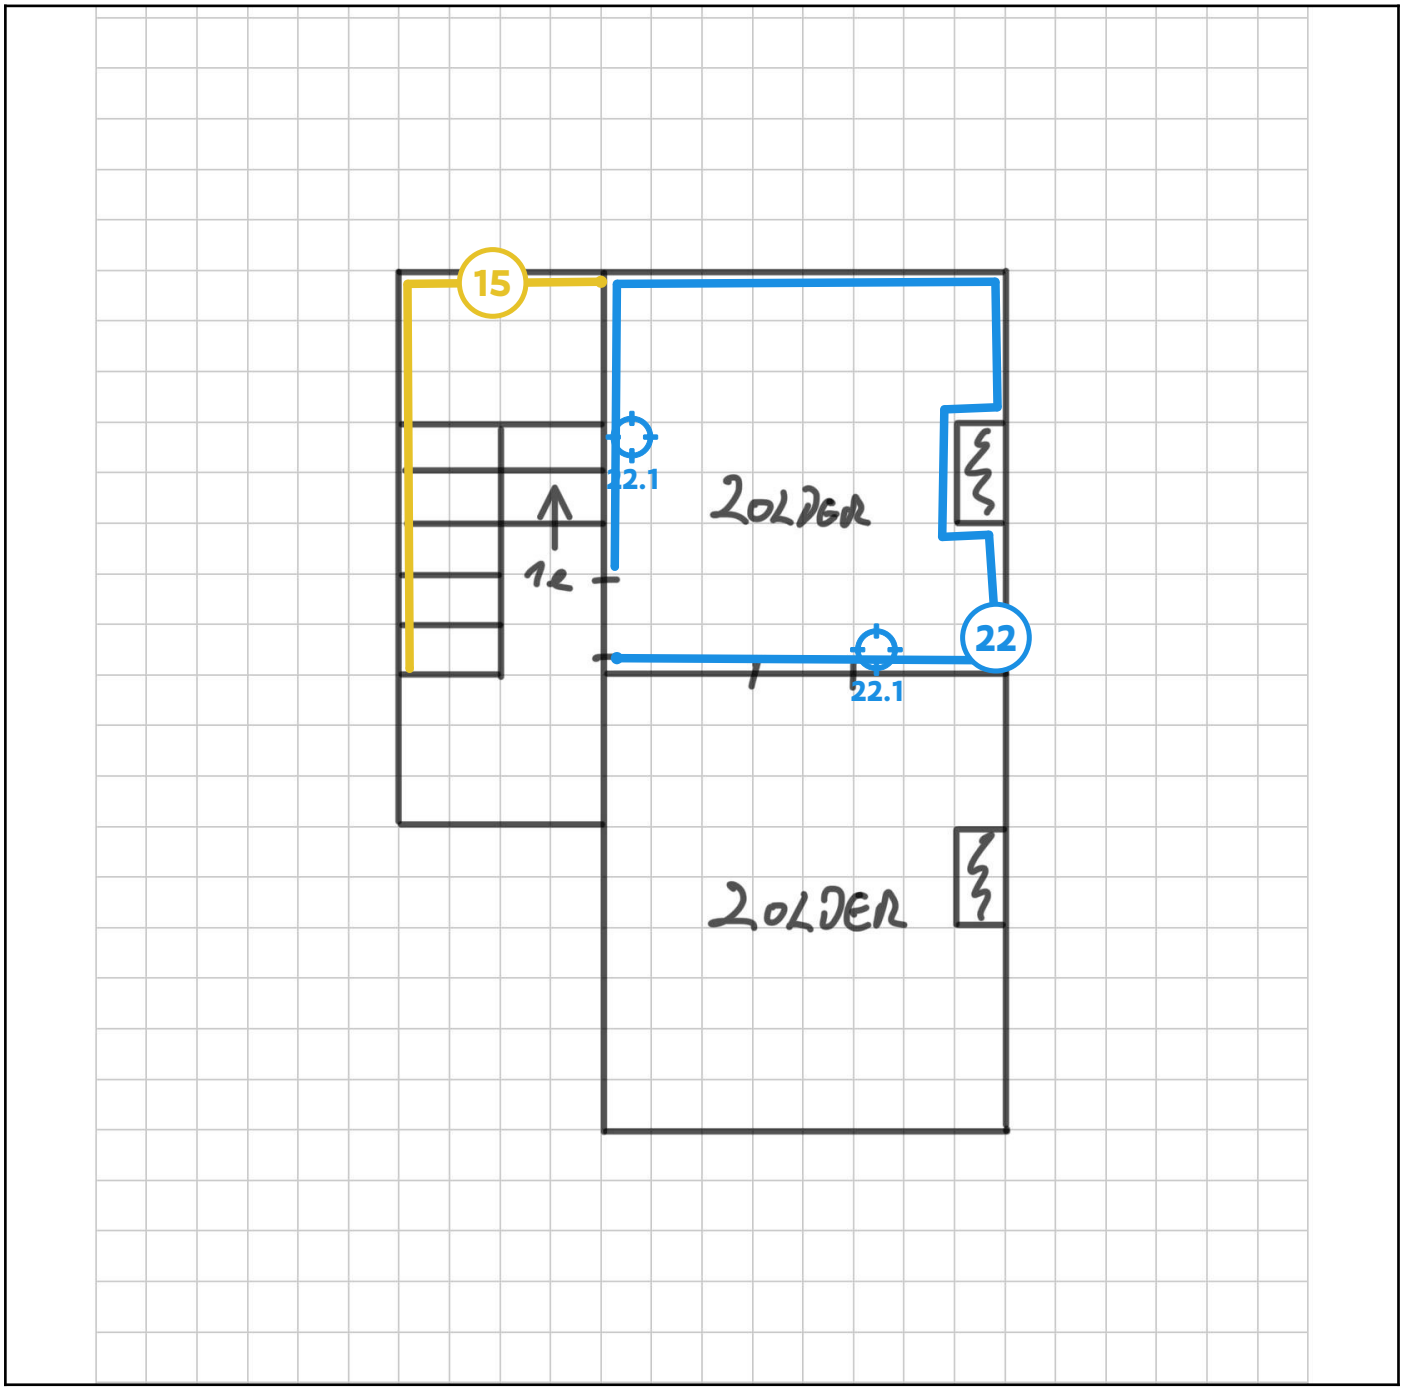
Plan 2.11: Zolder en hoofddak

Beschrijving	Type	Actie
15. Lambrisering: (visueel vastgesteld)	Asbestmateriaal	Zorgvuldig beheren
22. Muurcementering zolder	Geen asbest	-
22.1 Code: 10	Mengmonster	-

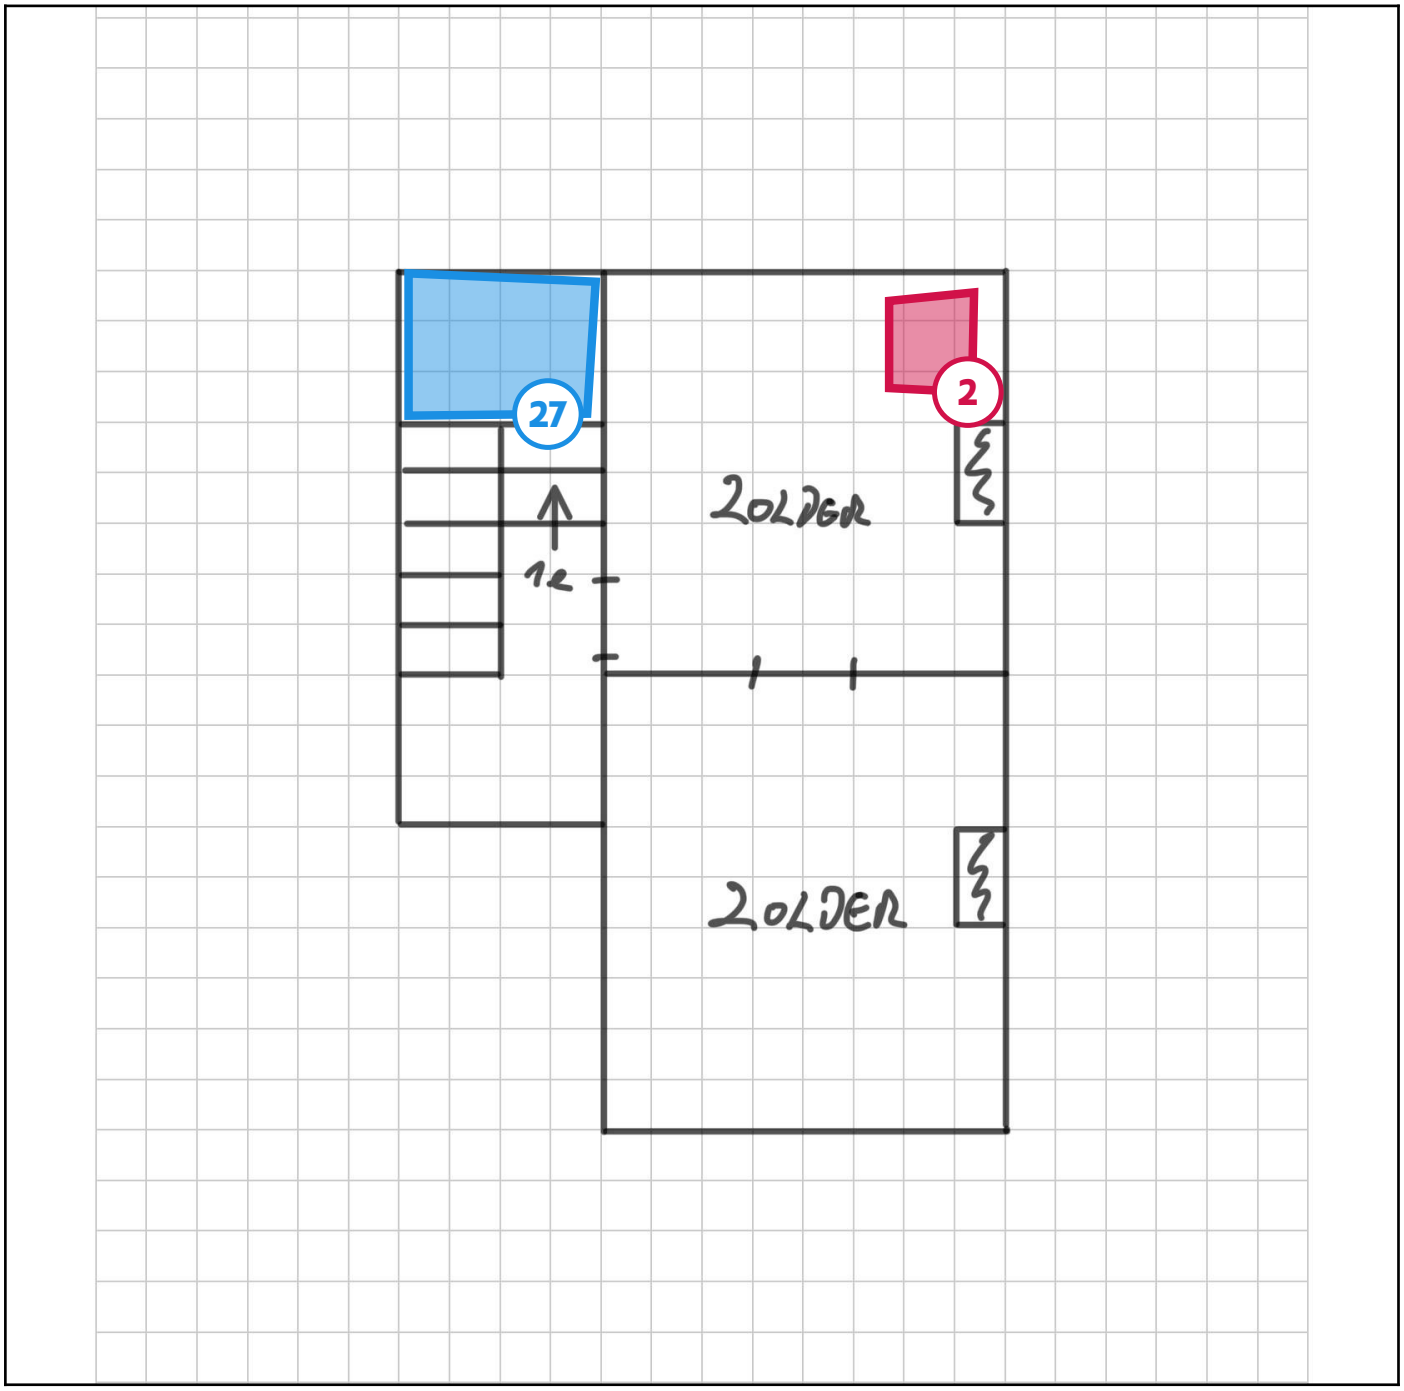
Plan 2.12: Zolder en hoofddak

Beschrijving	Type	Actie
2. Asbest afval: losse vinyl op zolder	Asbestmateriaal	Dringend verwijderen
27. Vinylvloer 2 (1e verdiep) onderste laag	Geen asbest	-

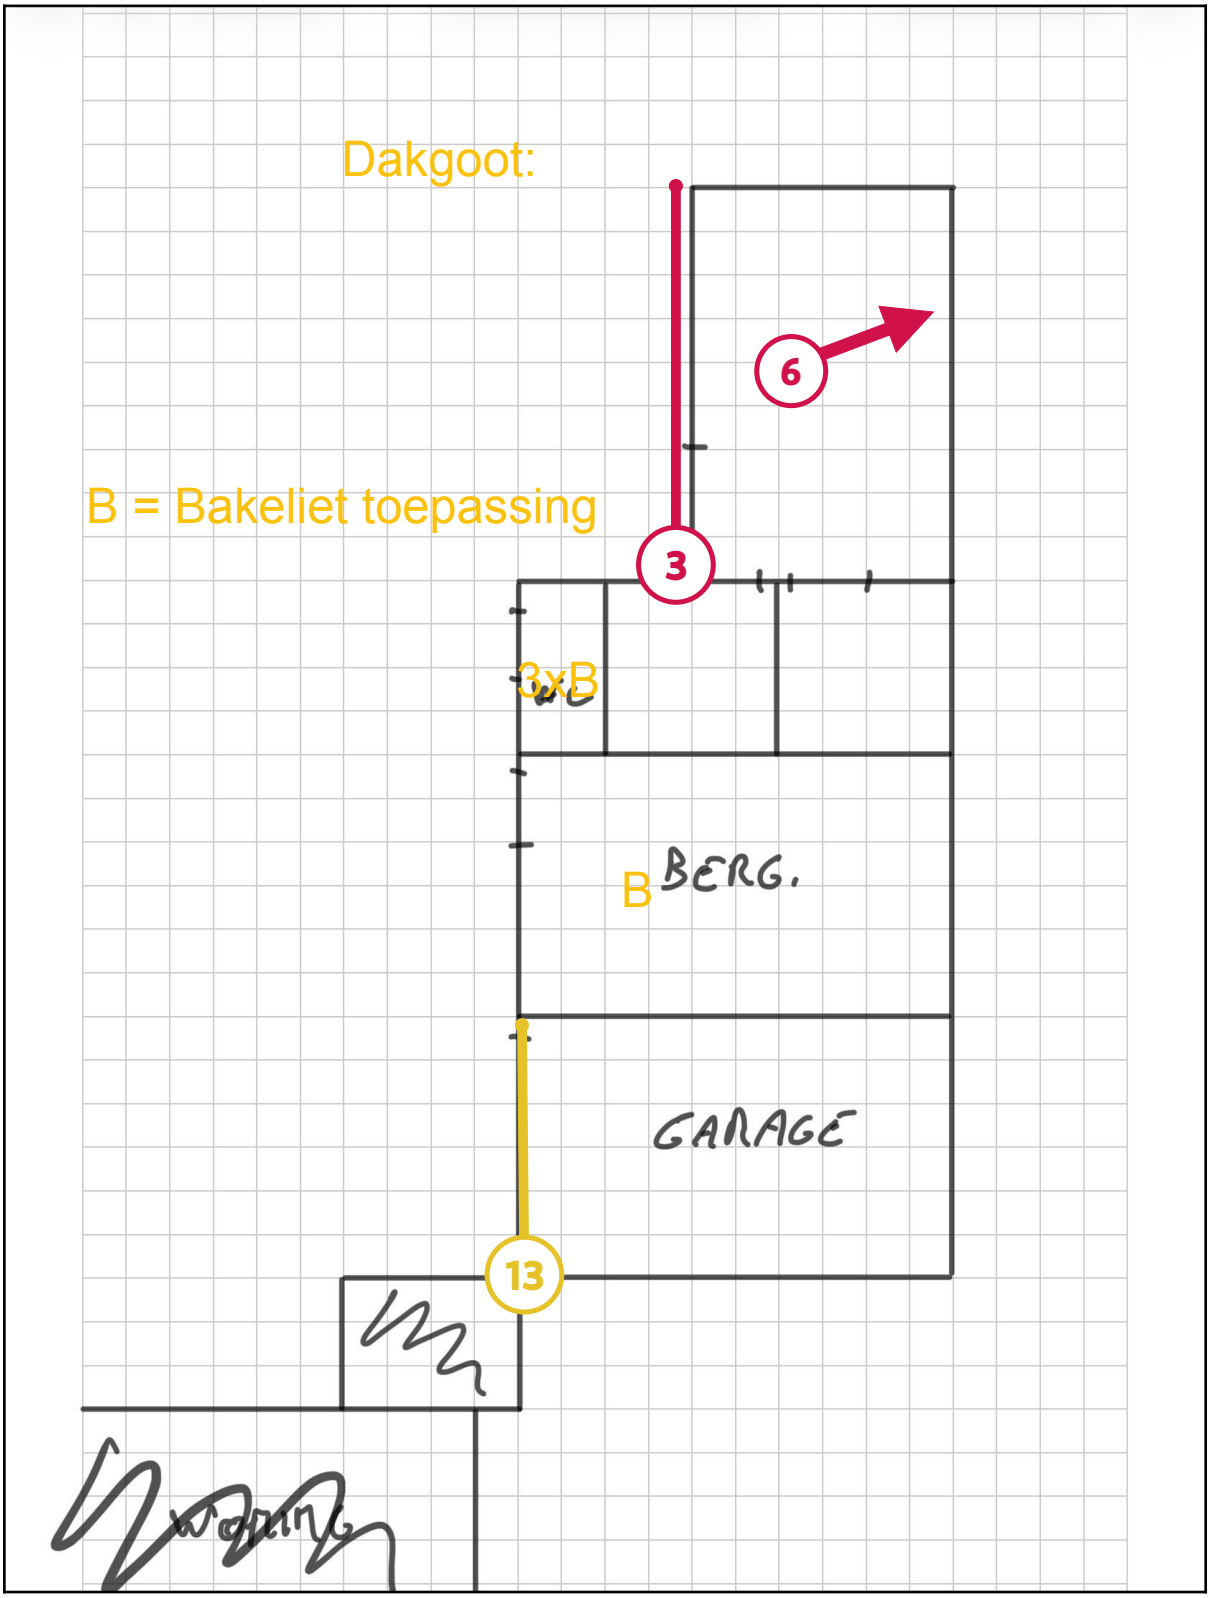
Plan 3.2: Bijgebouw 1

3. Slib/sediment in dakgoot bijgebouw 1	Asbestmateriaal	Dringend verwijderen
6. Asbestcement afval: losse golfplaat in bijgebouw 1	Asbestmateriaal	Dringend verwijderen
11. Bakeliet toep.(schakelaars-stopcontact.-verdeeldozen-radiatorknoppen)	Asbestmateriaal	Zorgvuldig beheren
13. Mastiek tussen glas en aluminium kader boven garagepoort	Asbestmateriaal	Zorgvuldig beheren

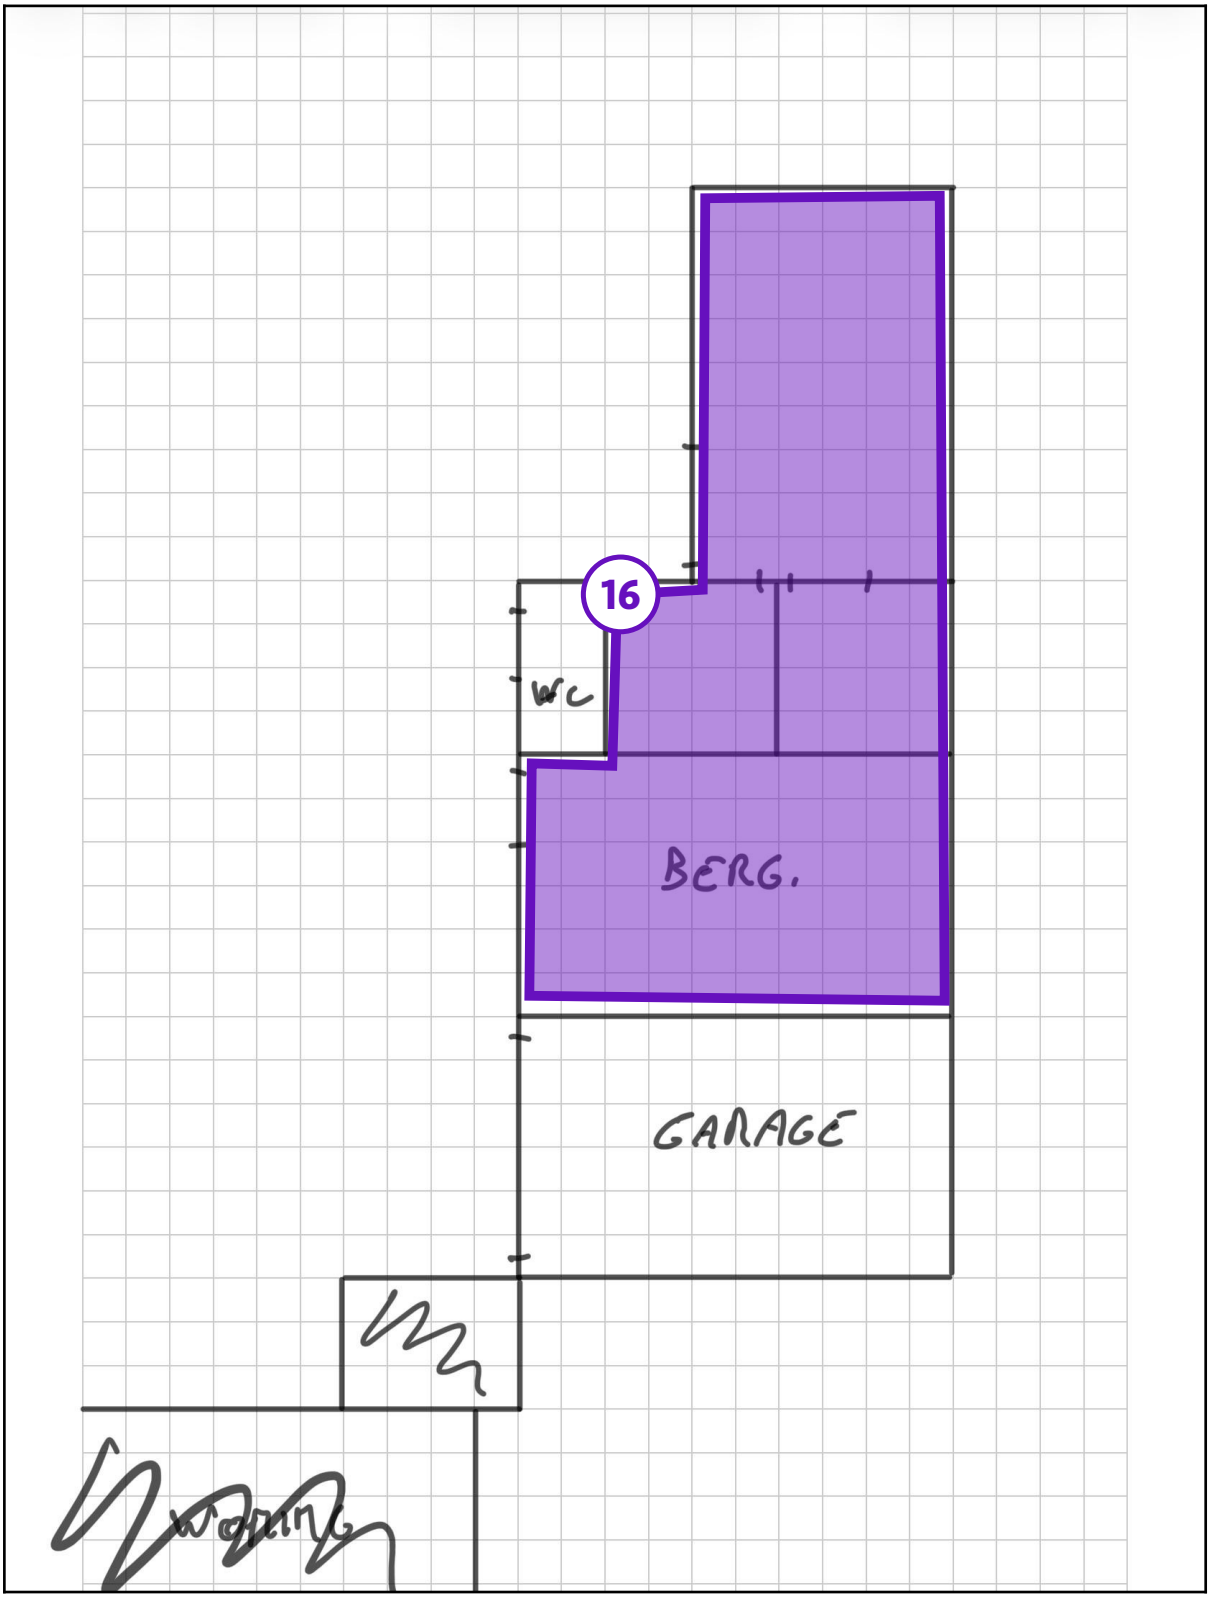
Plan 3.3: Bijgebouw 1

16. Materiaal in opslag: bijgebouw 1	Beperking	-
