Asbestinventarisattest

Houwaartstraat 157, 3270 Scherpenheuvel-Zichem

Attestnummer : **20260713-000134.000**
Uitgegeven op : **13.07.2026**
Geldig tot : **13.07.2031**

Niet-asbestveilig

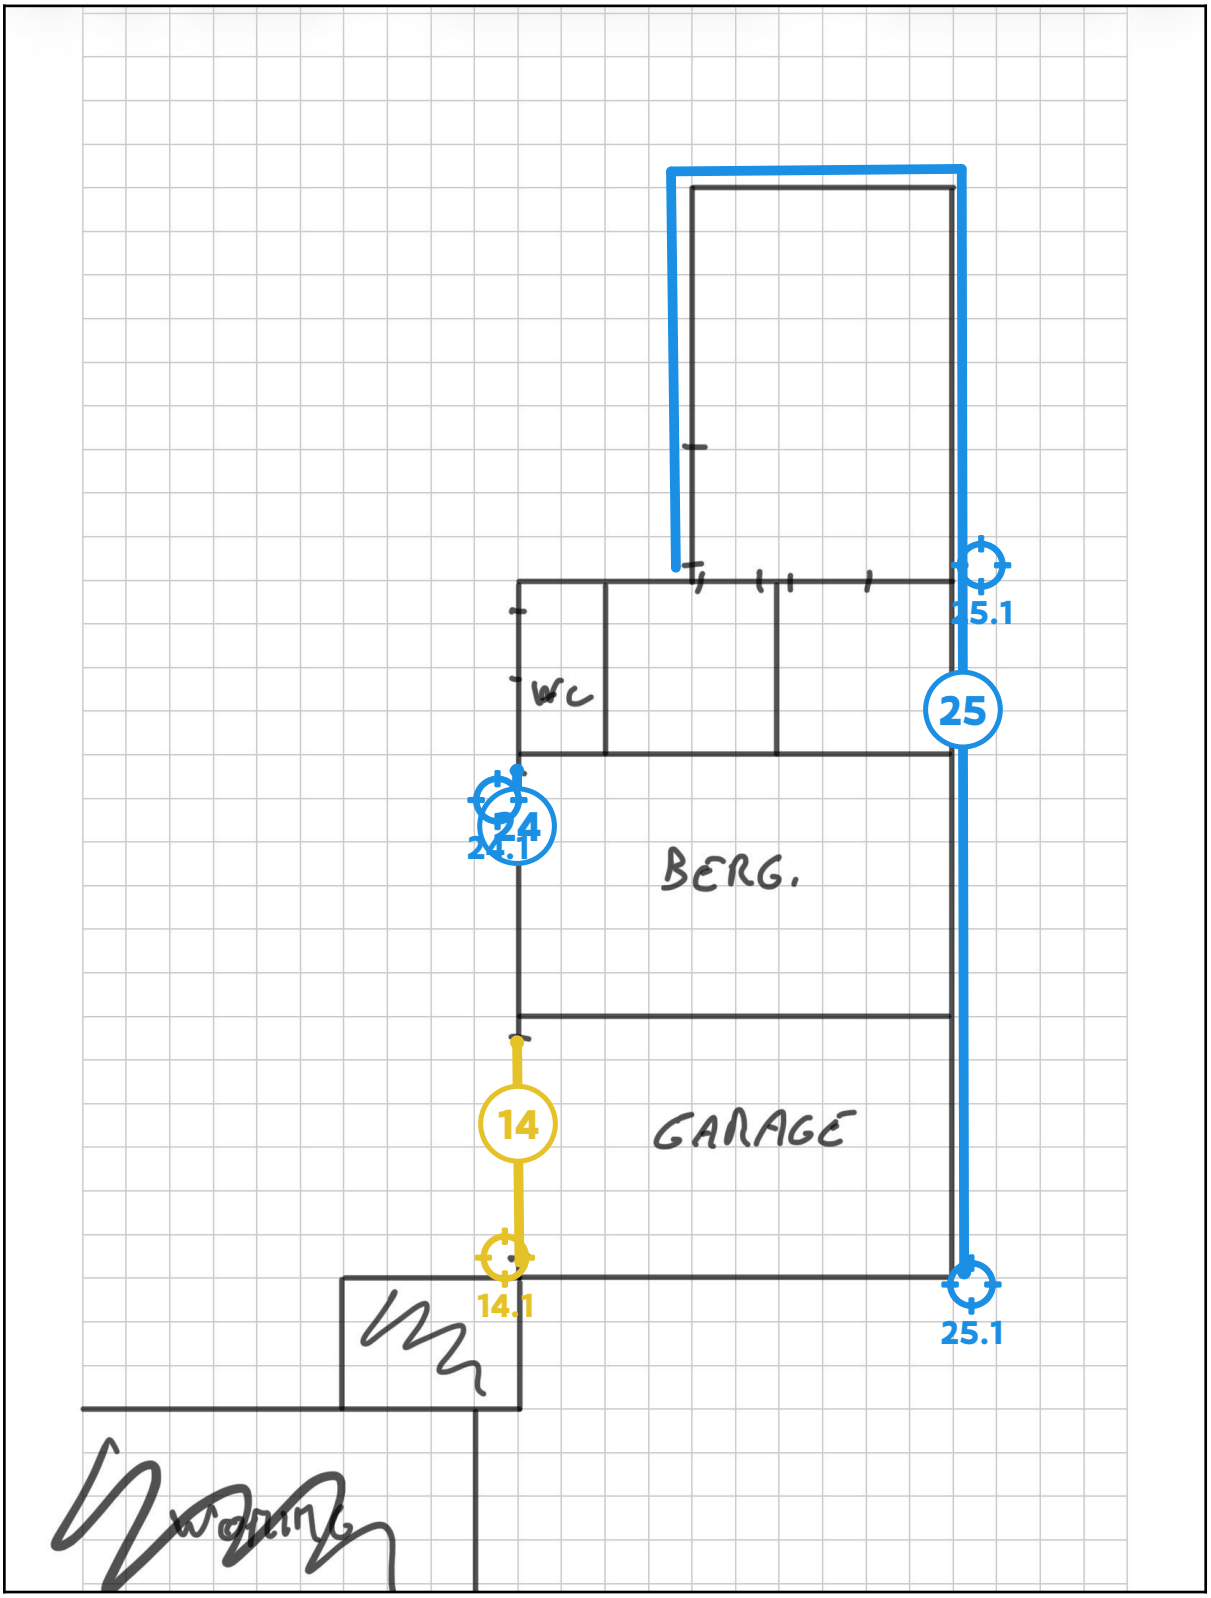
Plan 3.4: Bijgebouw 1

14. Mastiek rond garagepoort bijgebouw 1 - tussen gevel en kader	Asbestmateriaal	Zorgvuldig beheren
14.1 Code: 14	Puntmonster	-
24. Stopverf boven deur bijgebouw 1	Geen asbest	-
24.1 Code: 16	Puntmonster	-
25. Muurcementering tegen gevels bijgebouw 1	Geen asbest	-
25.1 Code: 2	Mengmonster	-

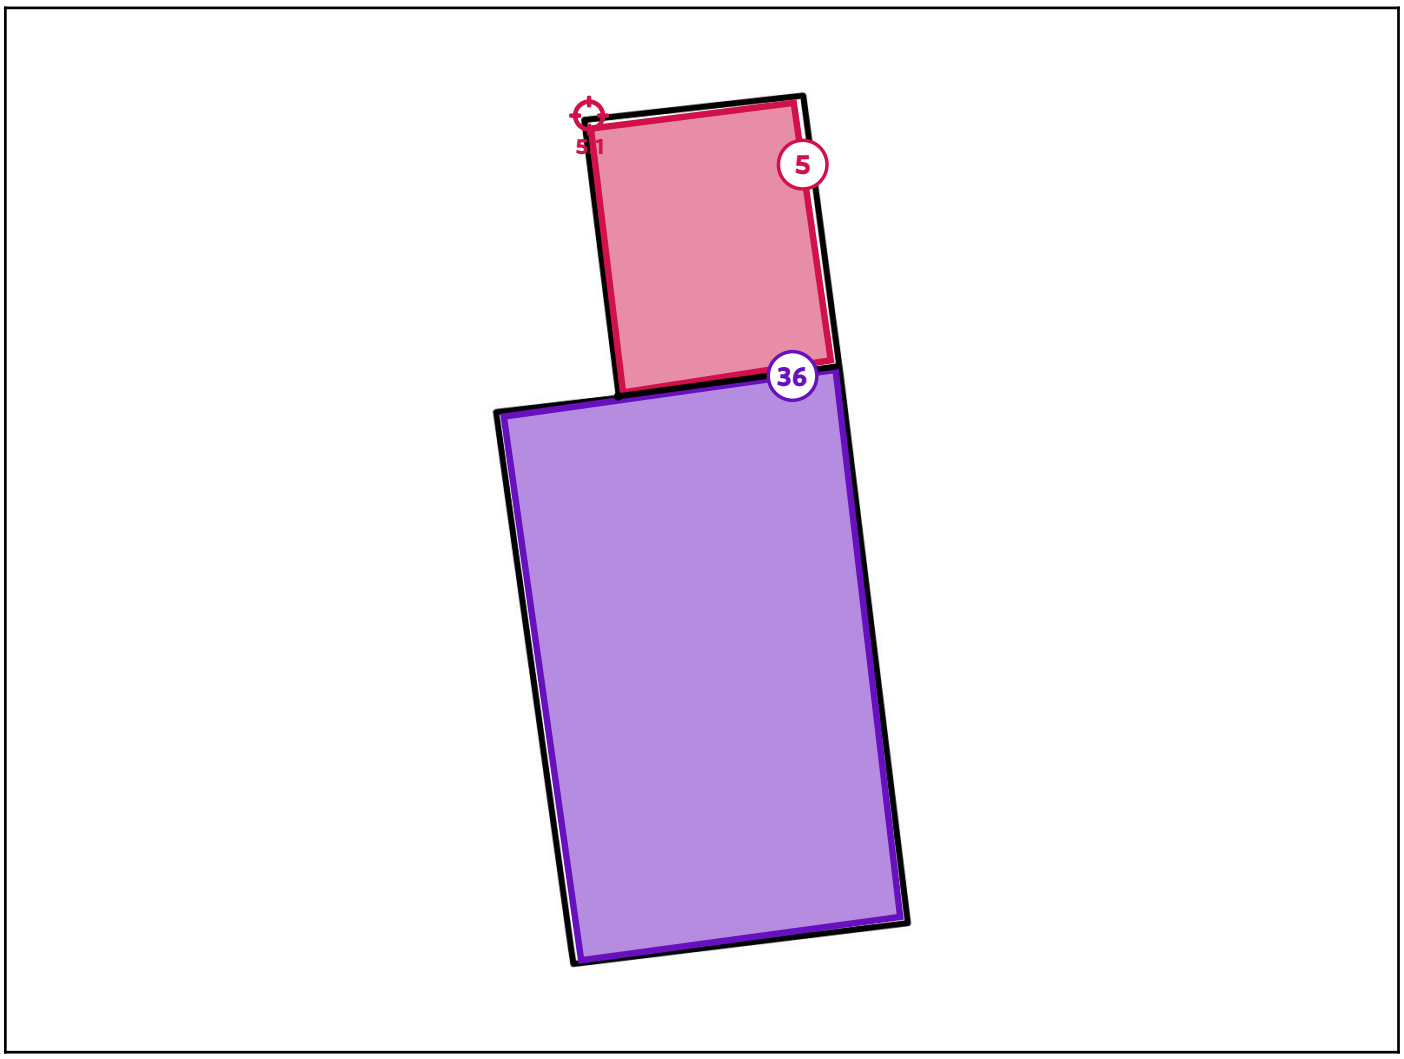
Plan 3.6: Bijgebouw 1 plan kopie

Beschrijving	Type	Actie
5. Golfplaten op bijgebouw 1	Asbestmateriaal	Dringend verwijderen
5.1 Code: 3	Puntmonster	-
36. Dakbedekking pannendak bijgebouw 1: dakpannen: niet verdacht	Overige ruimte of materiaal	-

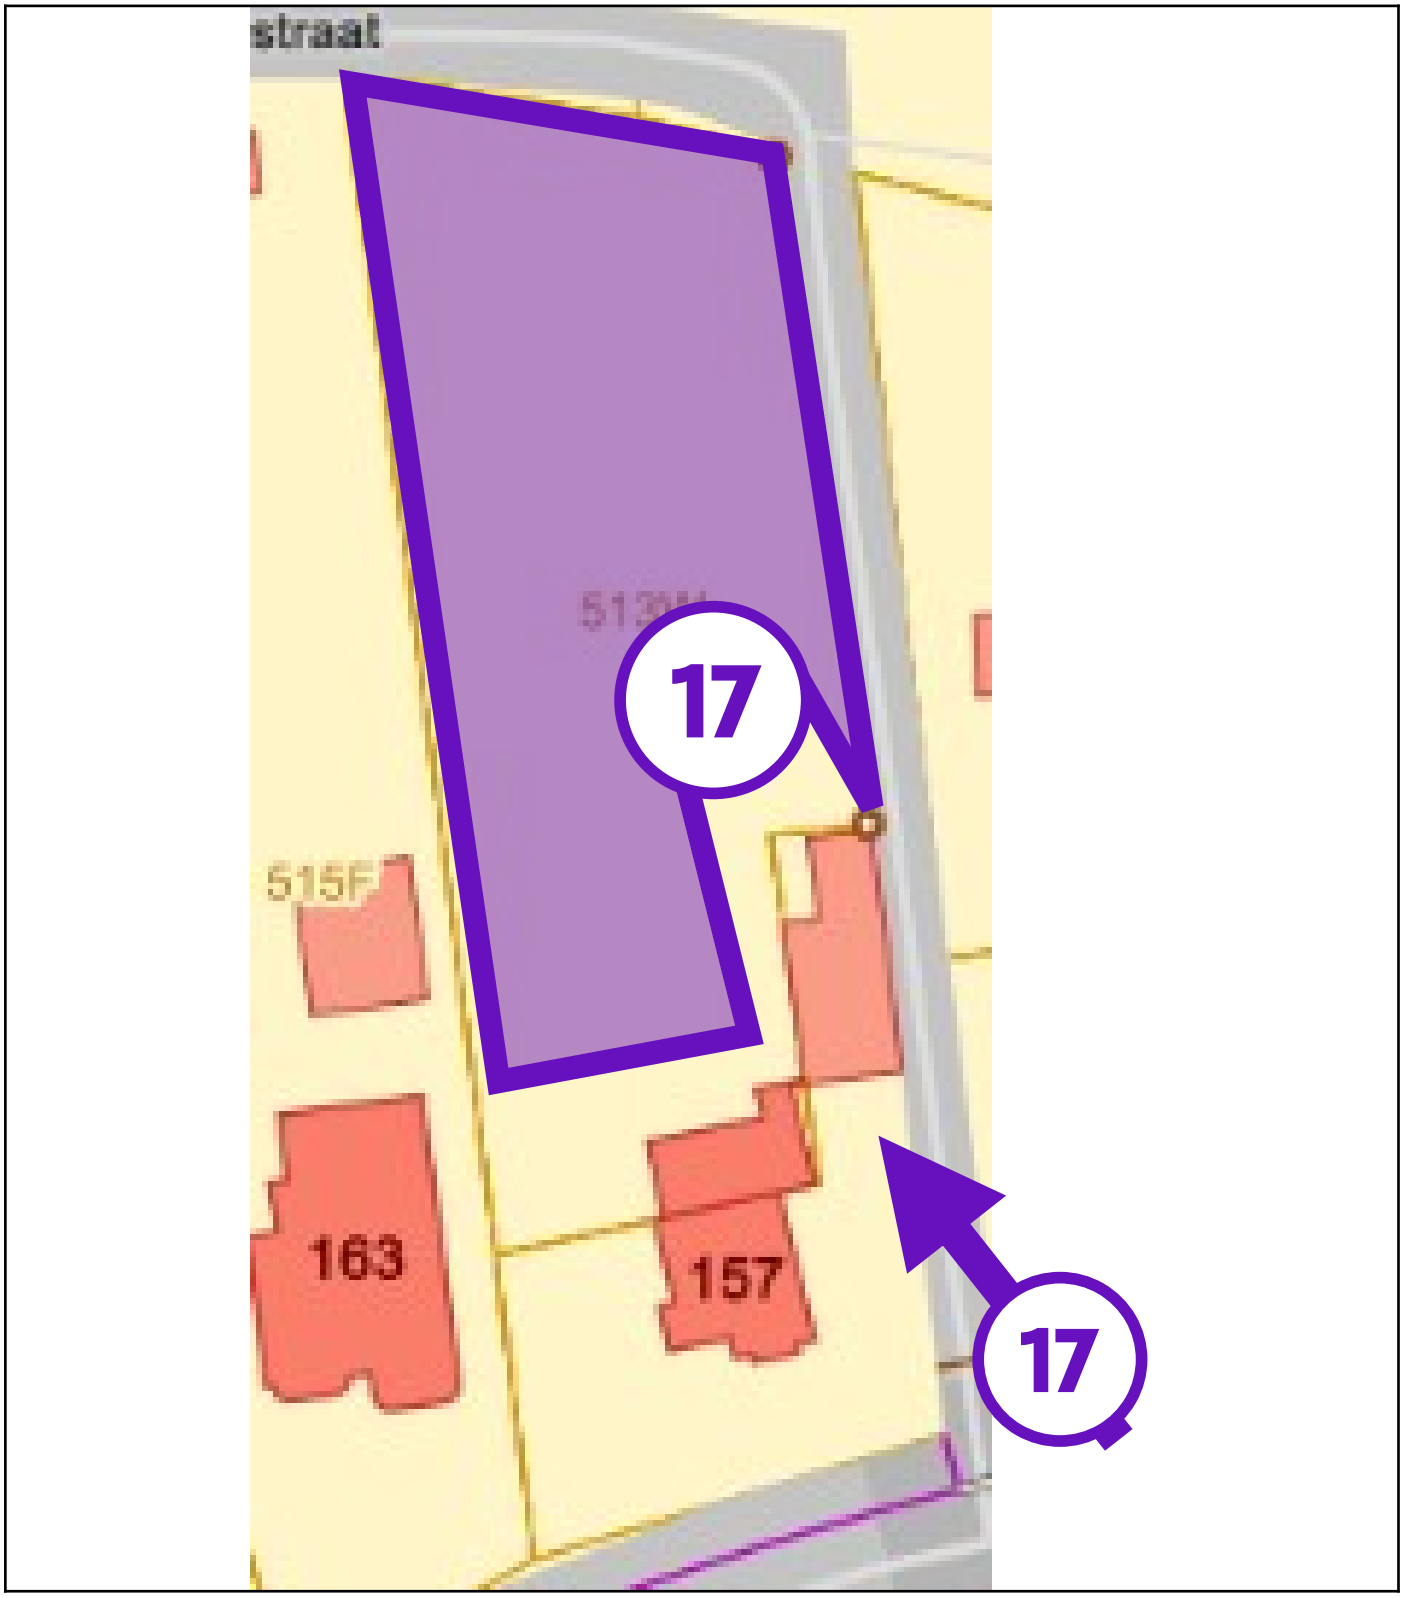
Plan 5.1: Vaststellingen buiten de constructies

17. Overwoekerende vegetatie	Beperking	-

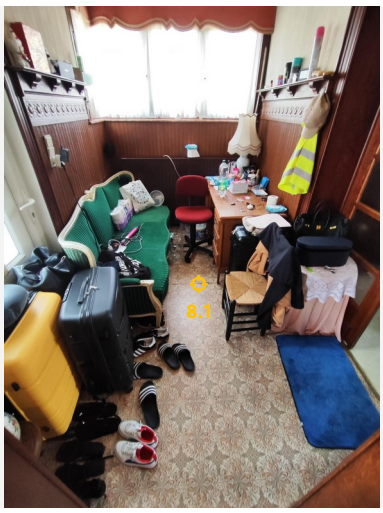
Fiche 8: Vinylvloer met kartonlaag inkomhal

Beschrijving	Vinylvloer met kartonlaag inkomhal
Omgeving	Binnen
Primaire drager	Vloer
Asbestmateriaal	Prefab - afwerking - Vloerzeil
Bindmiddel van asbestmateriaal	Karton - papier - viltachtig
Gebondenheid op basis van bindmiddel	Niet-hechtgebonden
Hoeveelheid (oppervlakte - aantal)	• 6,00 m^2 - 1 stuk
Totale oppervlakte	6,00 m^2
Eenvoudig bereikbaar	Ja
Bevestigingswijze	• Verlijmd, ingegoten, versmeerd
Identificatiemethode	Een monstername door de asbestdeskundige met laboanalyse door een asbestlabo.
Destructieve handeling voor identificatie	Nee
Opmerking	De bovenzijde bestaat uit kunststof (vinyl). De onderzijde van het vloerzeil bestaat uit karton. De vermelde oppervlaktes en volumes betreffen een beredeneerde schatting. Er worden geen rechten verleend aan deze oppervlaktes/volumes. De dikte is een schatting die voorkomt uit de monsterplaatsen en is daarom niet altijd representatief Het is niet zichtbaar ofdat deze eventueel is gelijmd met witte of zwarte lijm. Indien zwarte lijmlaag dient dit apart bemonsterd te worden.

- Hermetische zone (erkend asbestverwijderaar)
  bevestiging gelijmd (wit of zwarte lijm) : HZ Erkend saneerder . Bij het lostrekken van de vinyl zal de onderlaag scheuren. Een kartonnen onderlaag is losgebonden. Lijmresten worden met een freesmachine verwijderd in een hermetische zone. Zie ook link Zie https://ovam.vlaanderen.be/wie-mag-wat-verwijderen https://ovam.vlaanderen.be/voorzorgsmaatregelen-bij-asbestverwijdering https://ovam.vlaanderen.be/asbestafval-afvoeren Zie ook wetgevend kader (website van de OVAM en CODEX boek VI titel 3). http://werk.belgie.be/sites/default/files/content/documents/Welzijn op het werk/Regelgeving/Codex boek VI titel 3 Asbest.pdf methodiek verwijderingsmethodes worden achteraan in het attest verder toegelicht

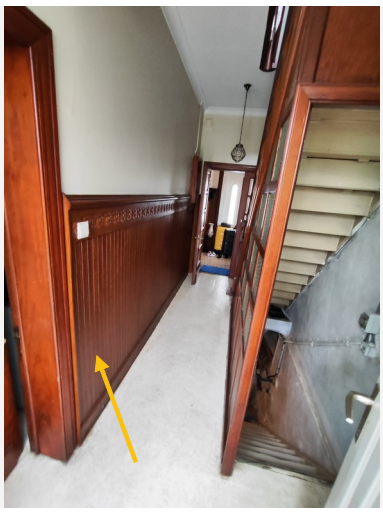
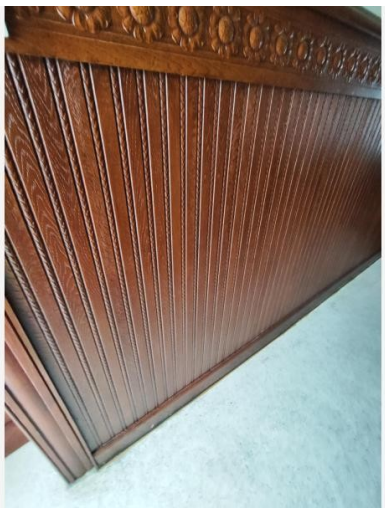
Fiche 15: Lambrisering: (visueel vastgesteld)

Beschrijving	Lambrisering: (visueel vastgesteld)
Omgeving	Binnen
Primaire drager	Binnenwand
Asbestmateriaal	Plaat, paneel, tablet - Generiek
Bindmiddel van asbestmateriaal	Cement
Gebondenheid op basis van bindmiddel	Hecht
Hoeveelheid (oppervlakte - dikte - aantal)	• 48,00 m^2 - 1,00 cm - 1 stuk
Totaal volume	0,48 m^3
Eenvoudig bereikbaar	Ja
Bevestigingswijze	• Geschroefd
Identificatiemethode	De asbestdeskundige beoordeelt het materiaal als asbestverdacht en dus asbesthoudend, en dit zonder monstername. Motivatie: De monstername brengt andere schade aan dan schade die inherent is aan de monstername.
Destructieve handeling voor identificatie	Nee
Opmerking	Visueel en auditief werden asbestverdachte lambriseringsplaten aangetroffen. De platen zien er uit als hout, maar klinken als vezelcement. Er zijn geen bestaande beschadigingen aan de platen.

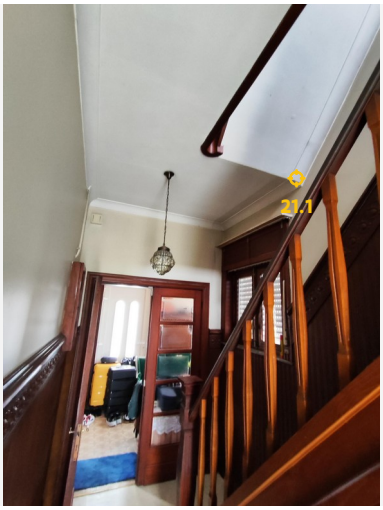
Fiche 21: Sierlijsten tegen plafonds

Geen asbest

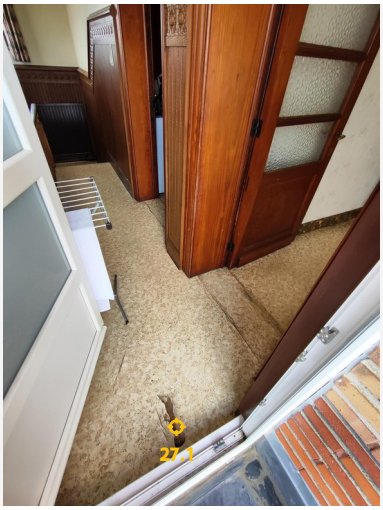
Fiche 27: Vinylvloer 2 (1e verdiep) onderste laag

Geen asbest
