Verslag huishoudelijke elektrische installatie op laagspanning en zeer lage spanning

Referentie: **008-20260708-01**	Datum controle: **08/07/2026**
Keurder: **008**

Eigenaar:	**Onbekend**	EAN-code:	**541448820061463927**
Adres installatie:	**Houwaartstraat 157, 3270 - Scherpenheuvel-Zichem**	Nummer teller(s):	**1SAG1100940574**
		Distributienetbeheerder installatie:	**Fluvius**
Datum uitvoering installatie:	☑ Vóór 01/10/1981 ☐ Tussen 01/10/1981 en 01/06/2020 ☐ Vanaf 01/06/2020		
Type:	☑ Wooneenheid ☐ Niet-huishoudelijk ☐ PV ☐ Batterij ☐ Laadpaal

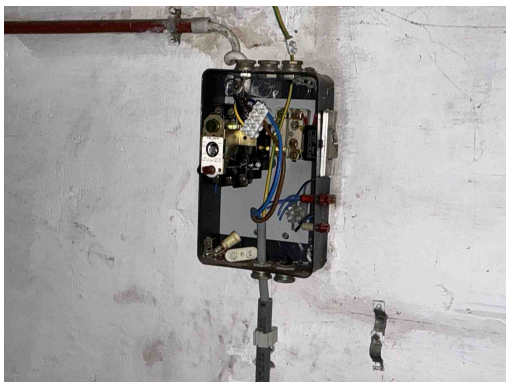
B06 - Het elektrisch verdeelbord heeft niet de minimale beschermingsgraad IPXX-B in een gewone ruimte (Boek 1: 4.2.2.3).
Opmerking: Oa bord ketel

B29 - Het elektrisch verdeelbord in een huishoudelijke ruimte is niet voorzien van een deur (Boek1: 5.3.5.1).
Opmerking: Oa bord ketel

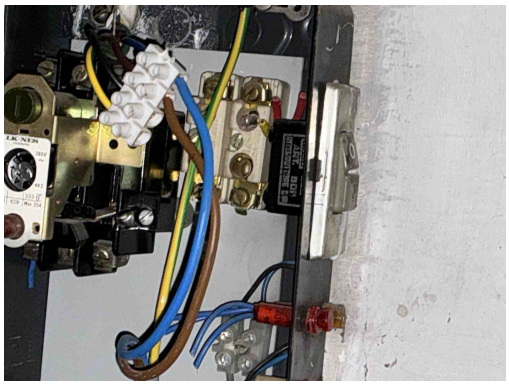
C26 - De verbindingen zijn niet gebeurd in borden, in aftakdozen, aan de klemmen van contactdozen, schakelaars of in de verlichtingstoestellen (Boek 1: 5.2.6.1).
Opmerking: Oa bord ketel

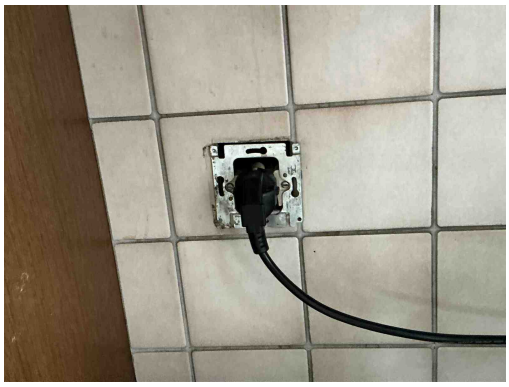
T11 - De contactdozen waarvan de toegekende stroomsterkte maximaal 16A en de toegekende spanning maximaal 250V bedraagt en niet bedoeld zijn voor de voeding van een of meerdere verbruikstoestellen voor een specifiek doel en niet geplaatst zijn in of op schakel- en verdeelborden, beschikken niet of IPXX-D (incl. gemeenschappelijke delen residentieel geheel) (Boek 1: 4.2.2.3/5.3.5.2).
Opmerking: Oa kelder, keuken,

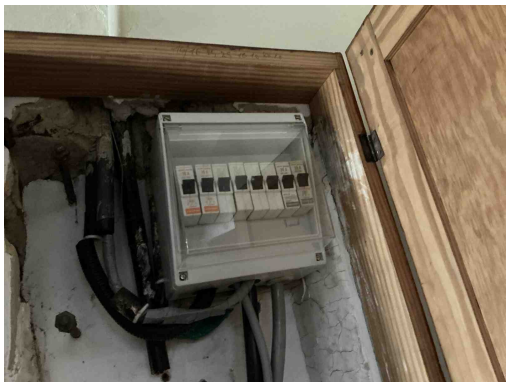
B17 - De voedingsspanning is niet op elk bord vermeld (Boek 1: 3.1.3.3).
Opmerking: Oa bord 1, bord 2

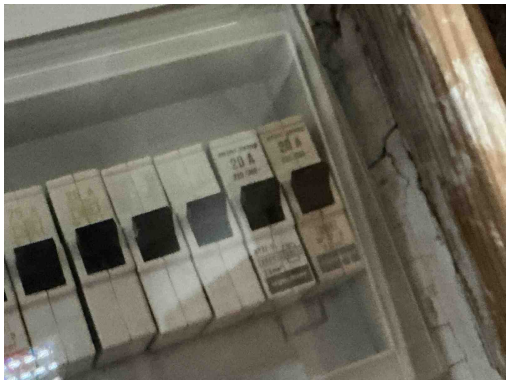
B17 - De voedingsspanning is niet op elk bord vermeld (Boek 1: 3.1.3.3).
Opmerking: Oa bord 1, bord 2

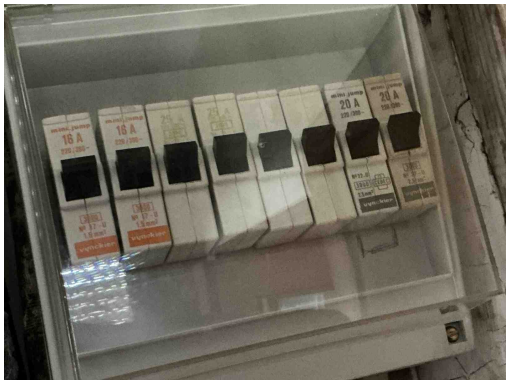
B26 - Het elektrisch bord kon niet gedemonteerd worden (Boek 1: 5.3.5.1).
Opmerking: Oa bord 1 automaten 20A enorm vast, bord 2 na openen vijzen bord blijft nog steeds vast,

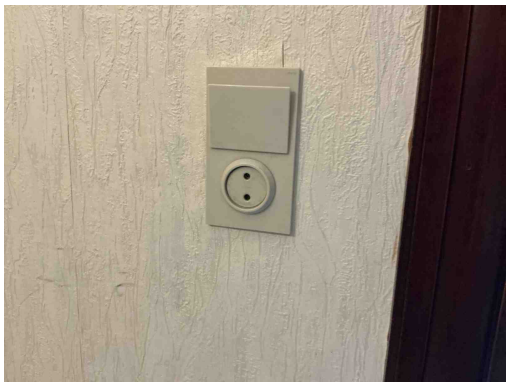
T23 - Het elektrisch materiaal is beschadigd. (Boek 1: 1.4.1.3).
Opmerking: Oa keuken,

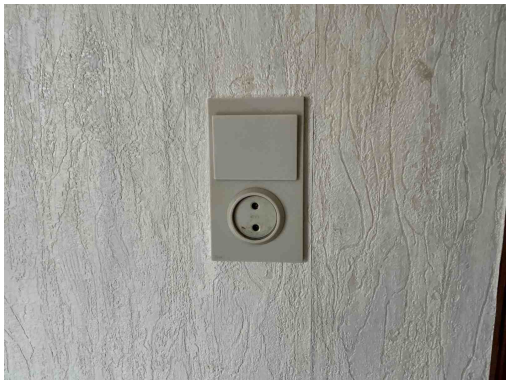
A20 - Er bevindt zich een contactdoos zonder beschermingsgeleider in de elektrische installatie. Deze is niet geplaatst achter een differentieelstroombeschermingsinrichting met grote (max. 30mA) of zeer grote (max. 10mA)gevoeligheid.
Opmerking: Oa slaapkamer 1, slaapkamer 2, slaapkamer 3,....

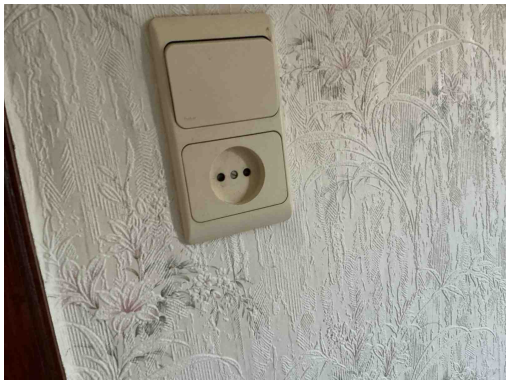
A20 - Er bevindt zich een contactdoos zonder beschermingsgeleider in de elektrische installatie. Deze is niet geplaatst achter een differentieelstroombeschermingsinrichting met grote (max. 30mA) of zeer grote (max. 10mA)gevoeligheid.
Opmerking: Oa slaapkamer 1, slaapkamer 2, slaapkamer 3,....

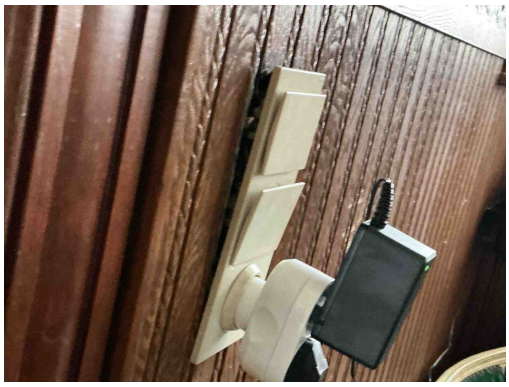
A20 - Er bevindt zich een contactdoos zonder beschermingsgeleider in de elektrische installatie. Deze is niet geplaatst achter een differentieelstroombeschermingsinrichting met grote (max. 30mA) of zeer grote (max. 10mA)gevoeligheid.
Opmerking: Oa slaapkamer 1, slaapkamer 2, slaapkamer 3,....

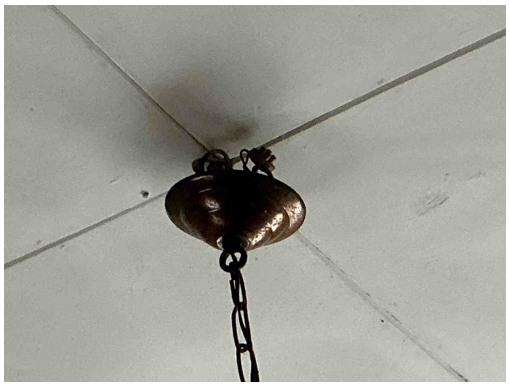
T21 - Het elektrisch materieel is niet geplaats volgens de voorschriften van de fabrikant/ regels van goed vakmanschap . (Boek 1: 1.4.1.3)
Opmerking: Oa bevestiging lamp bureel en lamp gang,
