Asbestinventarisattest

Ieperstraat 377, 8930 Menen

Attestnummer : **20260921-000138.000**
Uitgegeven op : **21.09.2026**
Geldig tot : **21.09.2031**

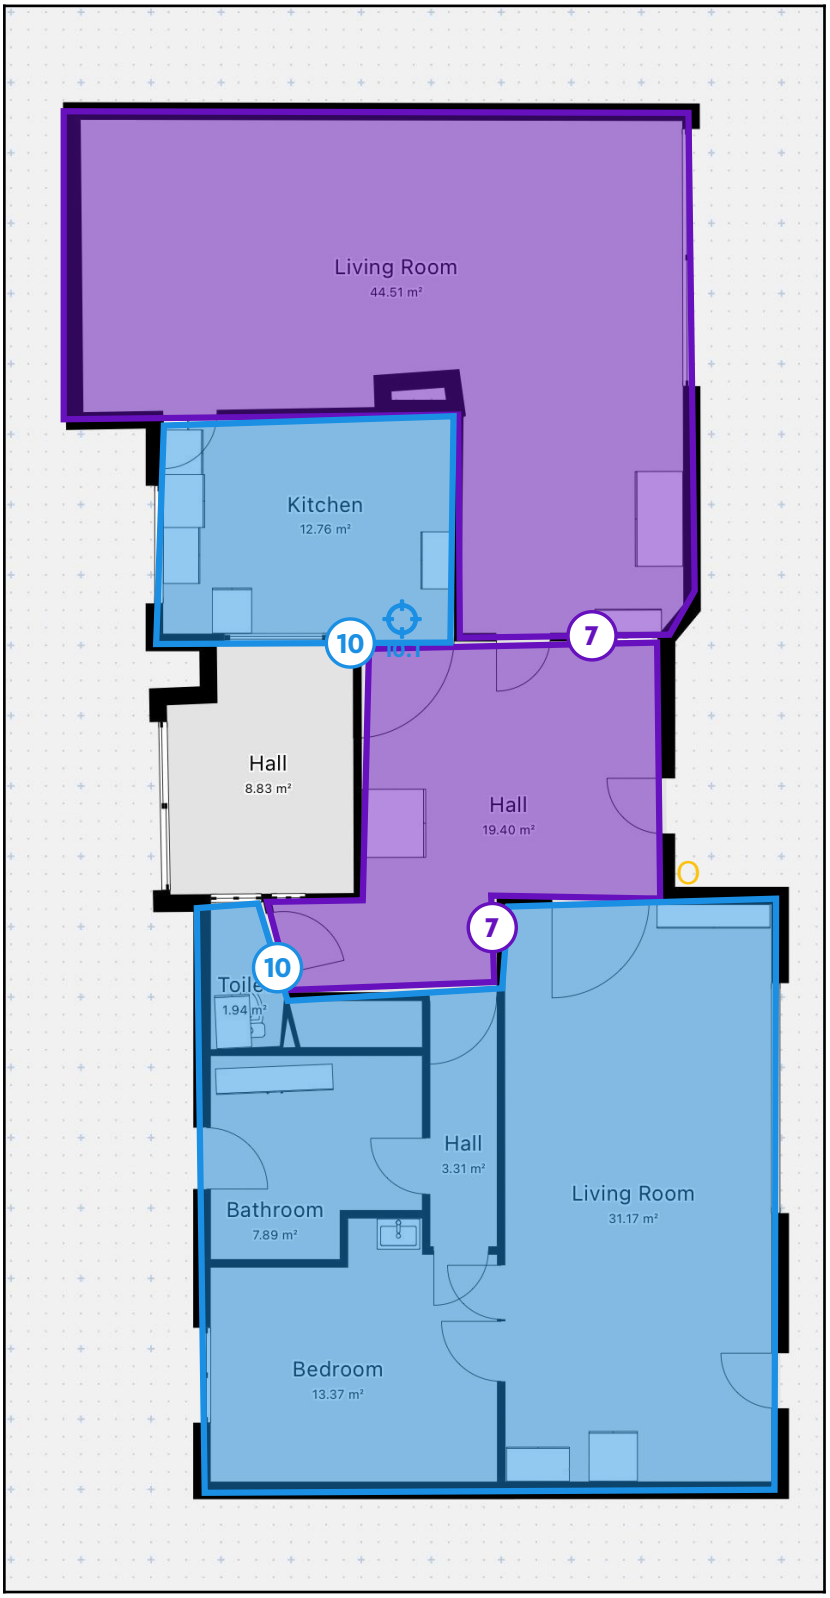
Plan 1.1: GELIJKVLOERS

2. AC afvoerbuis (visueel vastgesteld)	Asbestmateriaal	Zorgvuldig beheren
7. Valse plafonds	Advies	-
10. Plafondpleister	Geen asbest	-
10.1 Code: M02 - PL PLAFOND	Mengmonster	-

Eindbeoordeling materiaalrisico	Laag materiaalrisico en/of verlaagde kans op vezelvrijgave

- Zorg voor een veilig beheer. Vermijd het beschadigen van het asbestmateriaal. Controleer de toestand jaarlijks op wijzigingen.
- Voer bijkomende staalname(s) uit.

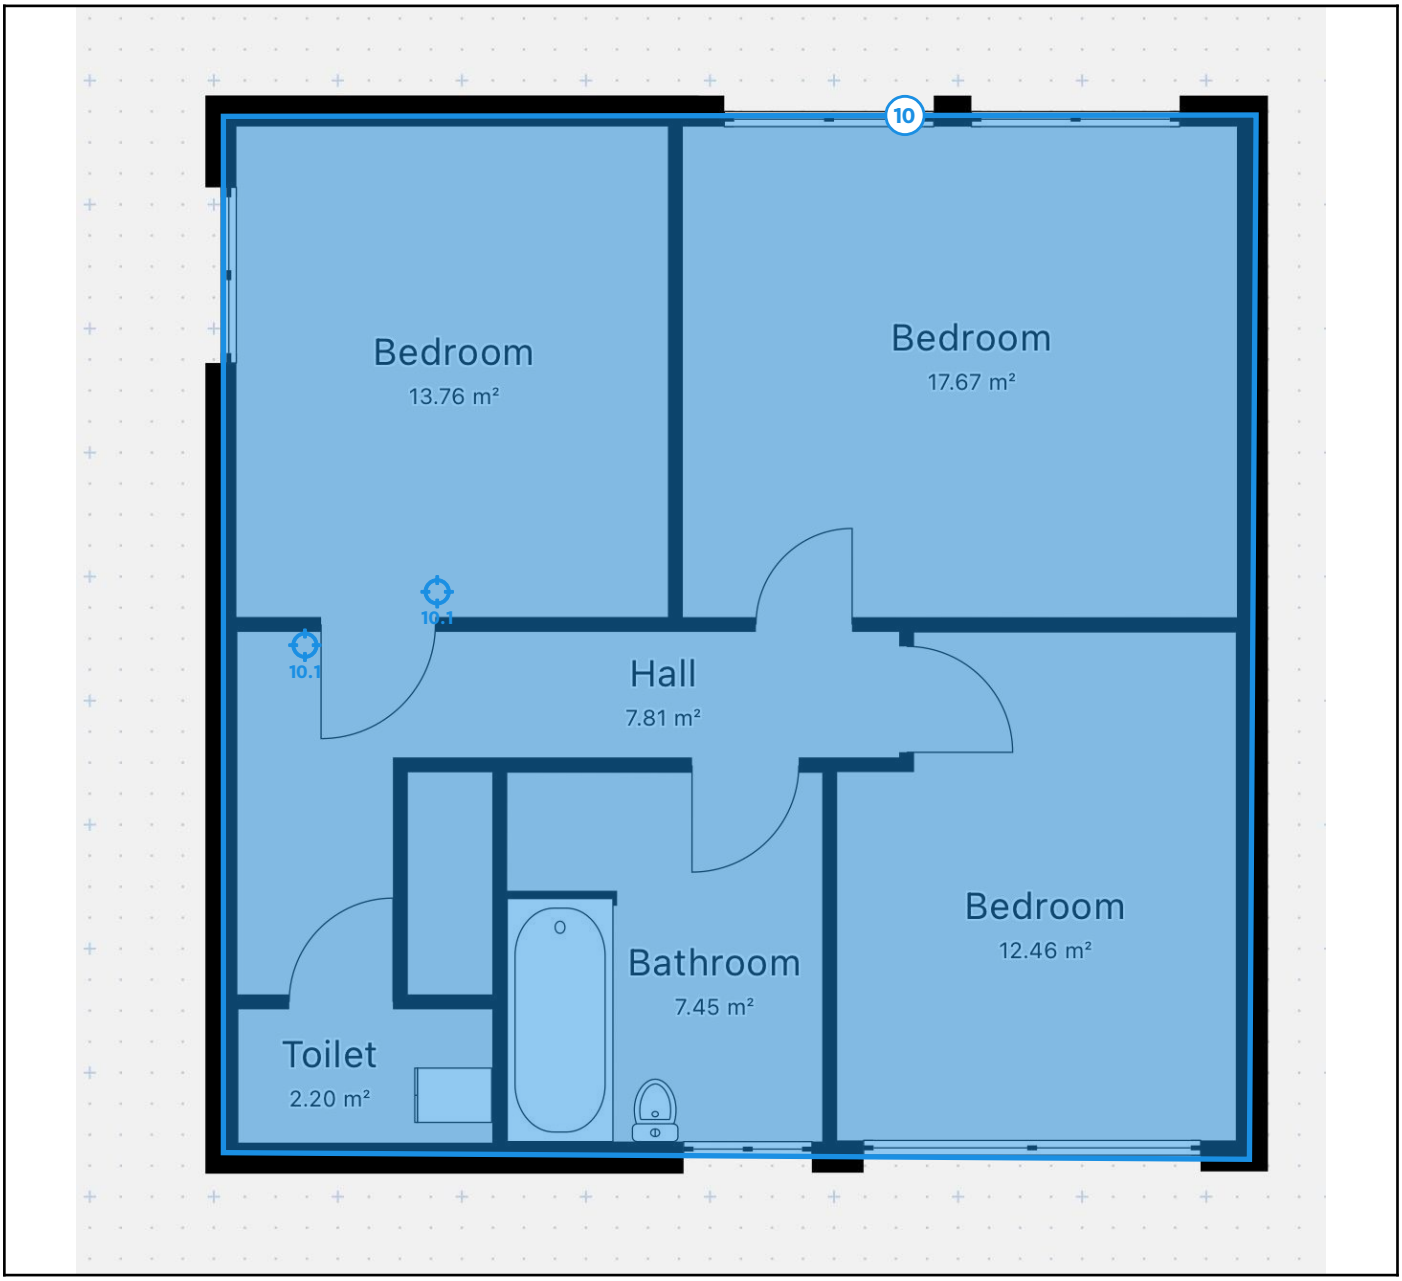
Plan 1.2: 1STE VERDIEP

Beschrijving	Type	Actie
10. Plafondpleister	Geen asbest	-
10.1 Code: M02 - PL PLAFOND	Mengmonster	-

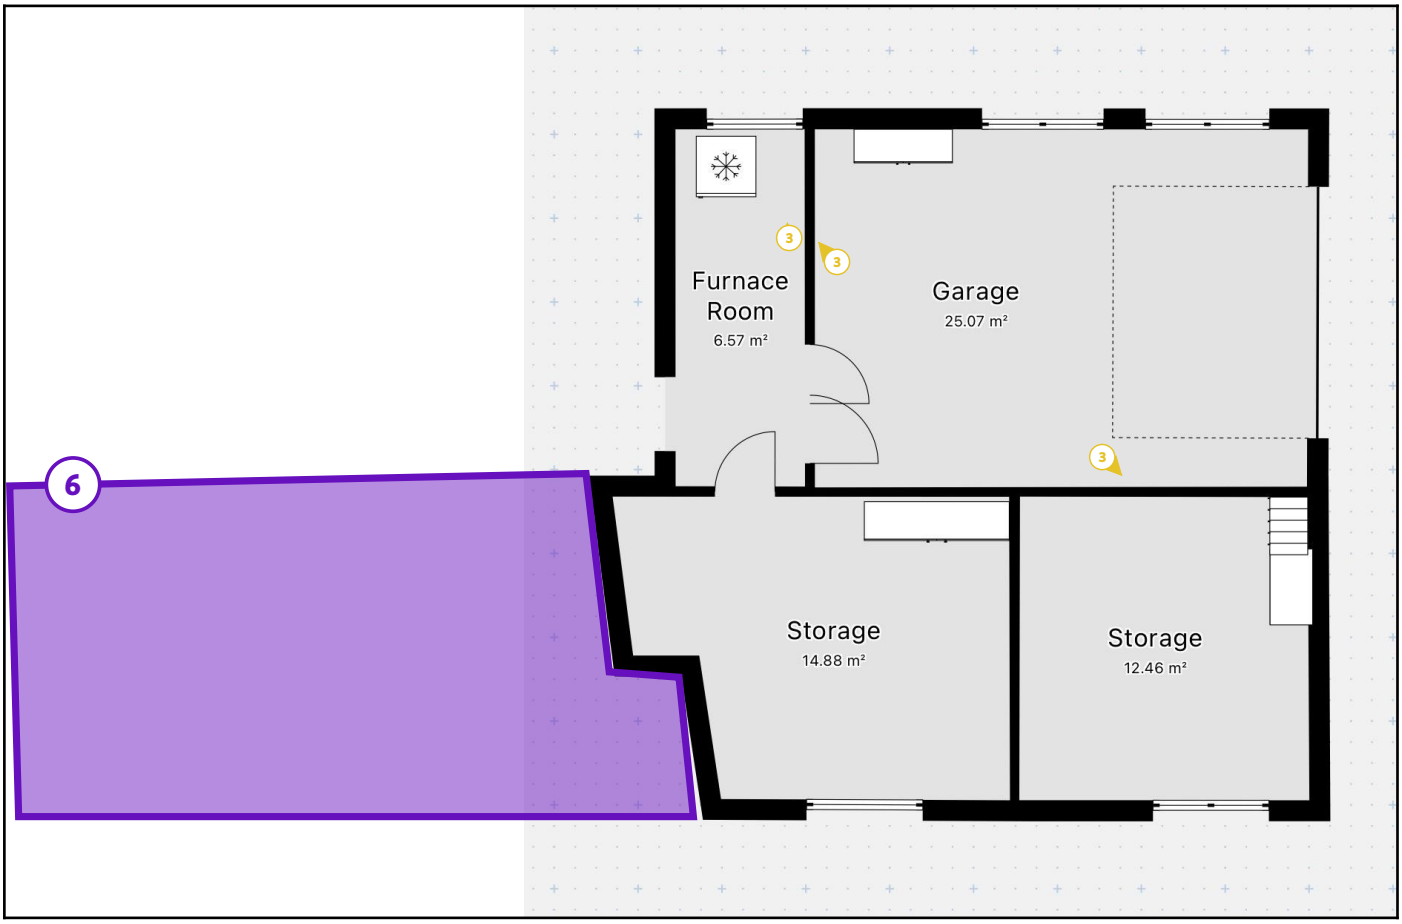
Plan 1.3: KELDER

Beschrijving	Type	Actie
3. Bakeliet Tellerkast	Asbestmateriaal	Zorgvuldig beheren
6. Kruipruimte	Beperking	-

Eindbeoordeling materiaalrisico	Laag materiaalrisico en/of verlaagde kans op vezelvrijgave

- Zorg voor een veilig beheer. Vermijd het beschadigen van het asbestmateriaal. Controleer de toestand jaarlijks op wijzigingen.
- Voer bijkomende staalname(s) uit.
- Een bijkomend onderzoek zou kunnen gebeuren na demontage van de toepassing, zodat dit op een veilige en verantwoorde manier kan gebeuren. Het bijkomend onderzoek kan bijdragen tot een betere inschatting van het risico en helpt om de (mogelijke) asbestafvalstroom te beperken.

De toepassing dient verwijderd te worden door de netbeheerder, vermoedelijk word dit uitgevoerd wanneer de oude meterkast vervangen word door een digitale meter. Zie ook link Zie https://ovam.vlaanderen.be/wie-mag-wat-verwijderen https://ovam.vlaanderen.be/voorzorgsmaatregelen-

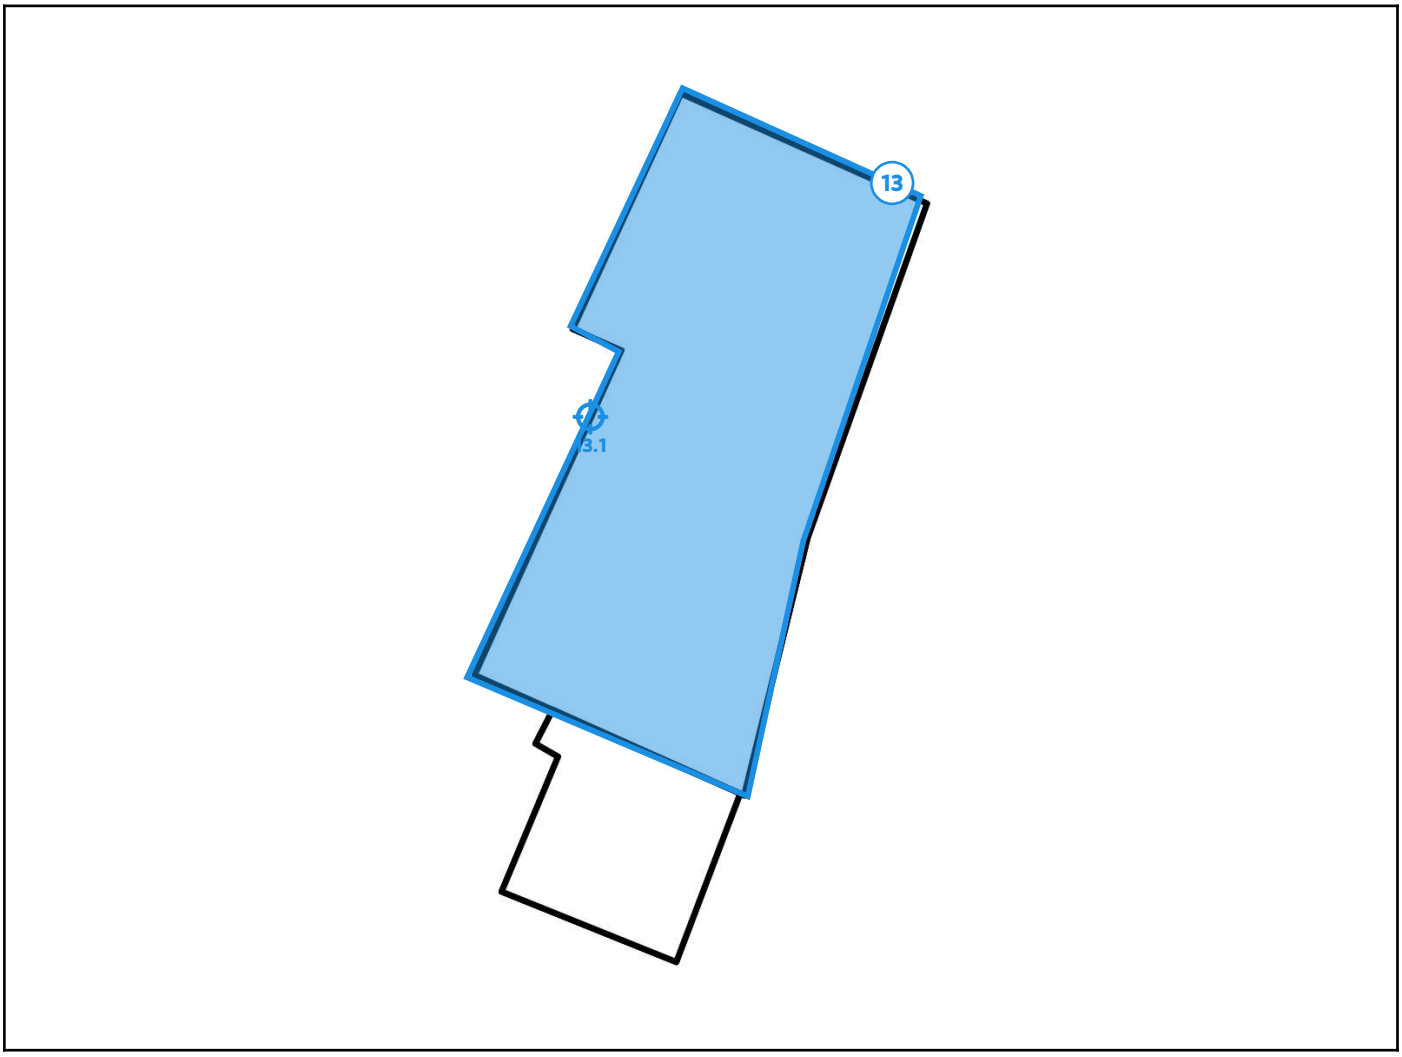
Plan 1.4: Hoofdgebouw plan

Beschrijving	Type	Actie
13. Roofing (met staalname)	Geen asbest	-
13.1 Code: M03 - ROOFING	Puntmonster	-

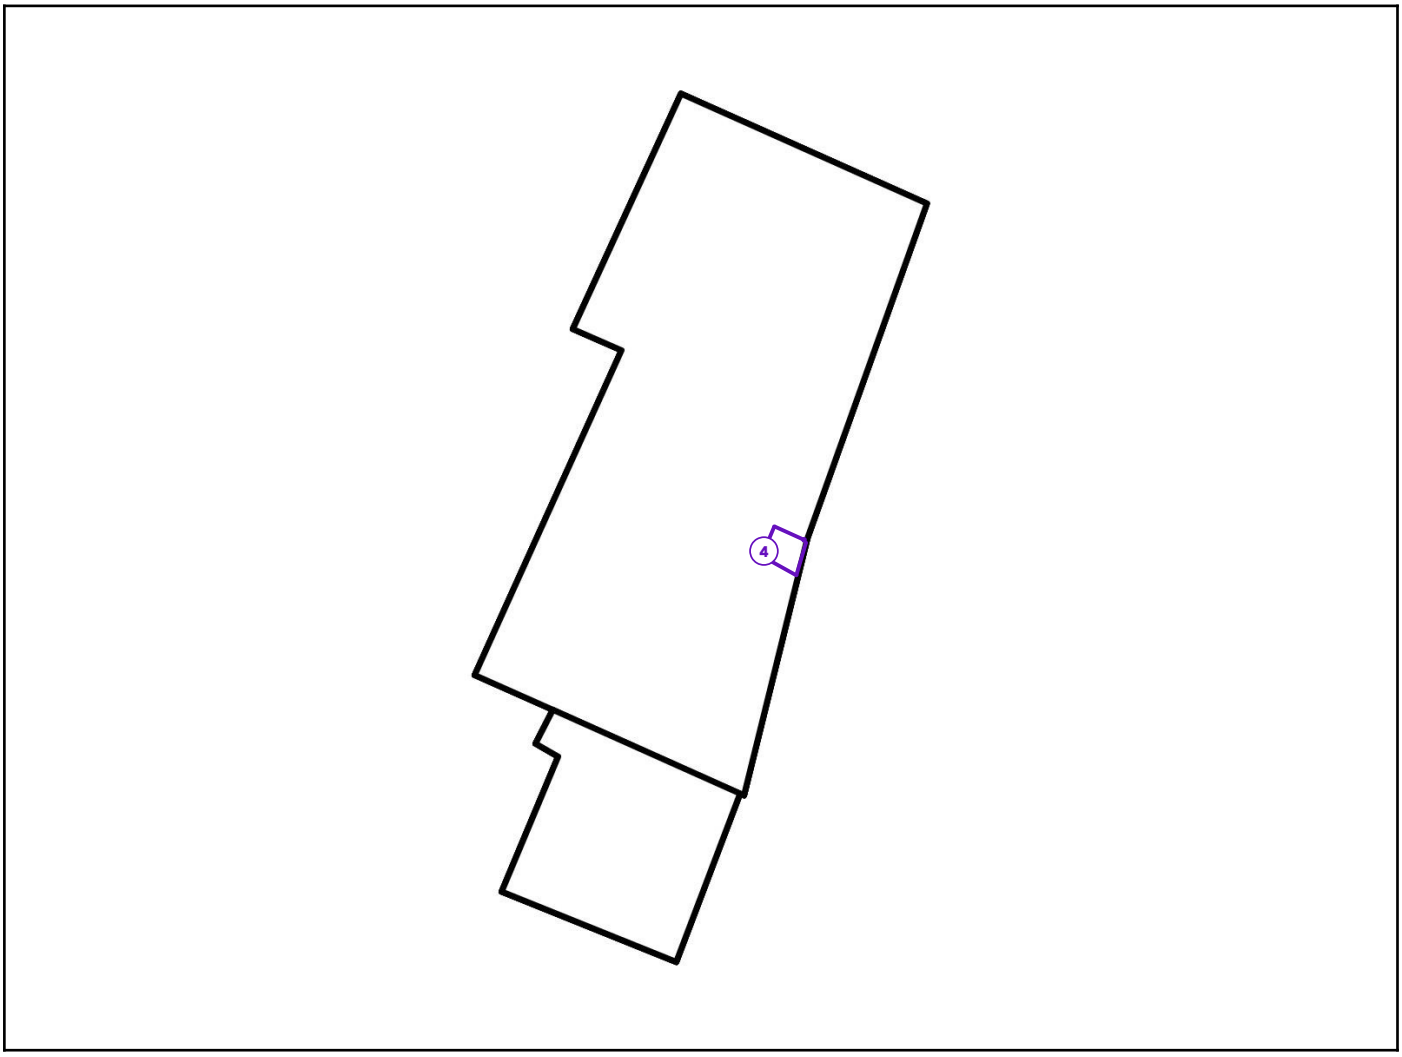
Plan 1.5: Hoofdgebouw plan

Beschrijving	Type	Actie
4. Schouw op het dak (beperkingsfiche)	Beperking	-

Reden: Het te onderzoeken materiaal situeert zich hoger dan 3,50 m te rekenen vanaf een veilige ondergrond

Uitleg van de asbestdeskundige: Bij werken (dak of reiniging schouw) kan een stelling geplaatst worden , het is niet duidelijk of er asbestverdachte materialen aanwezig zijn in/rond de schouw.

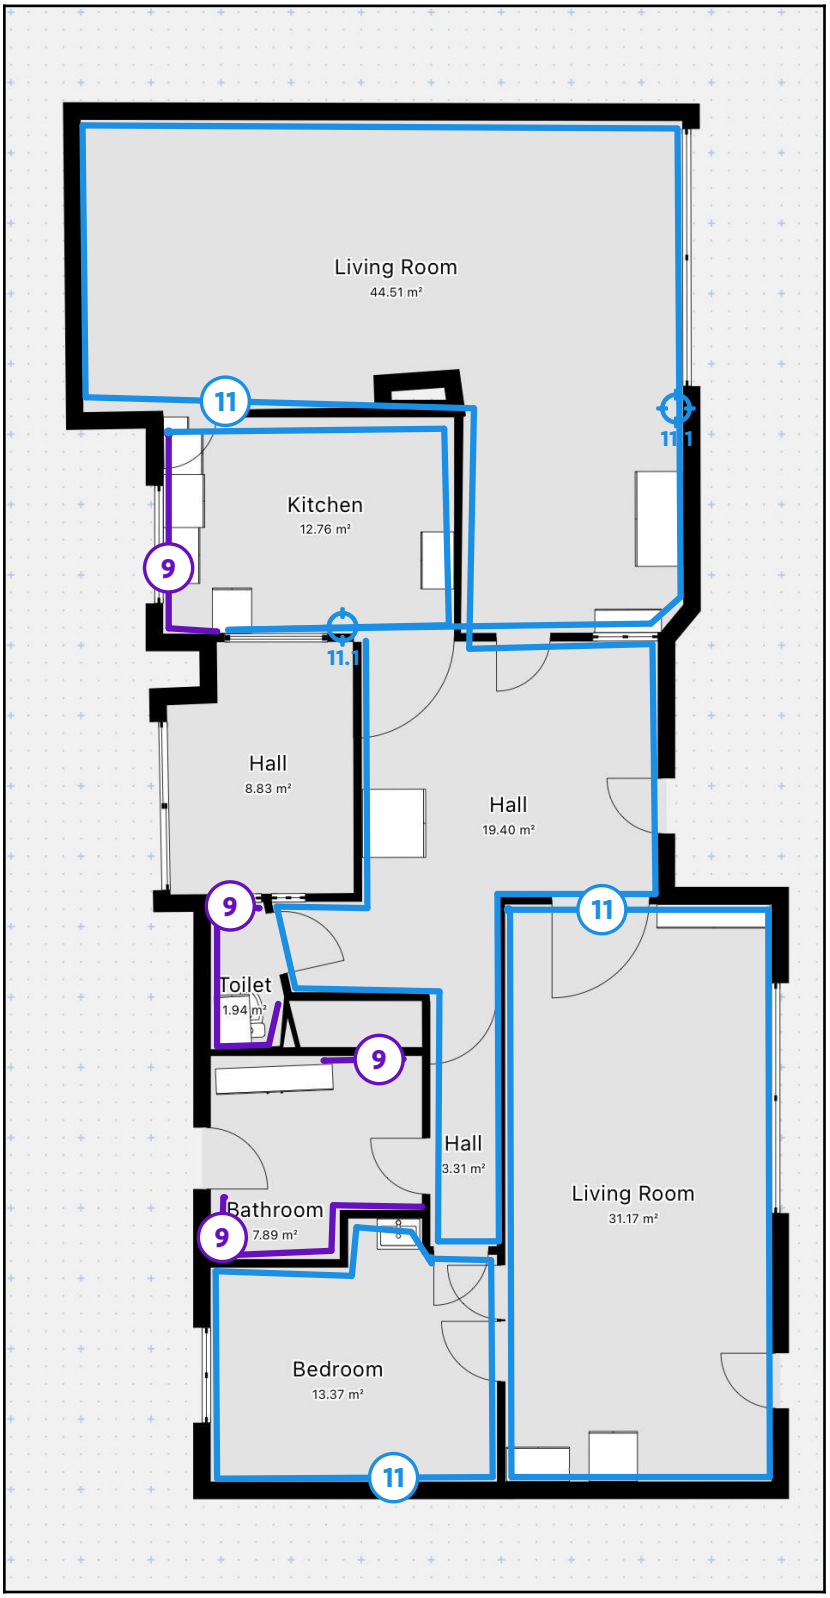
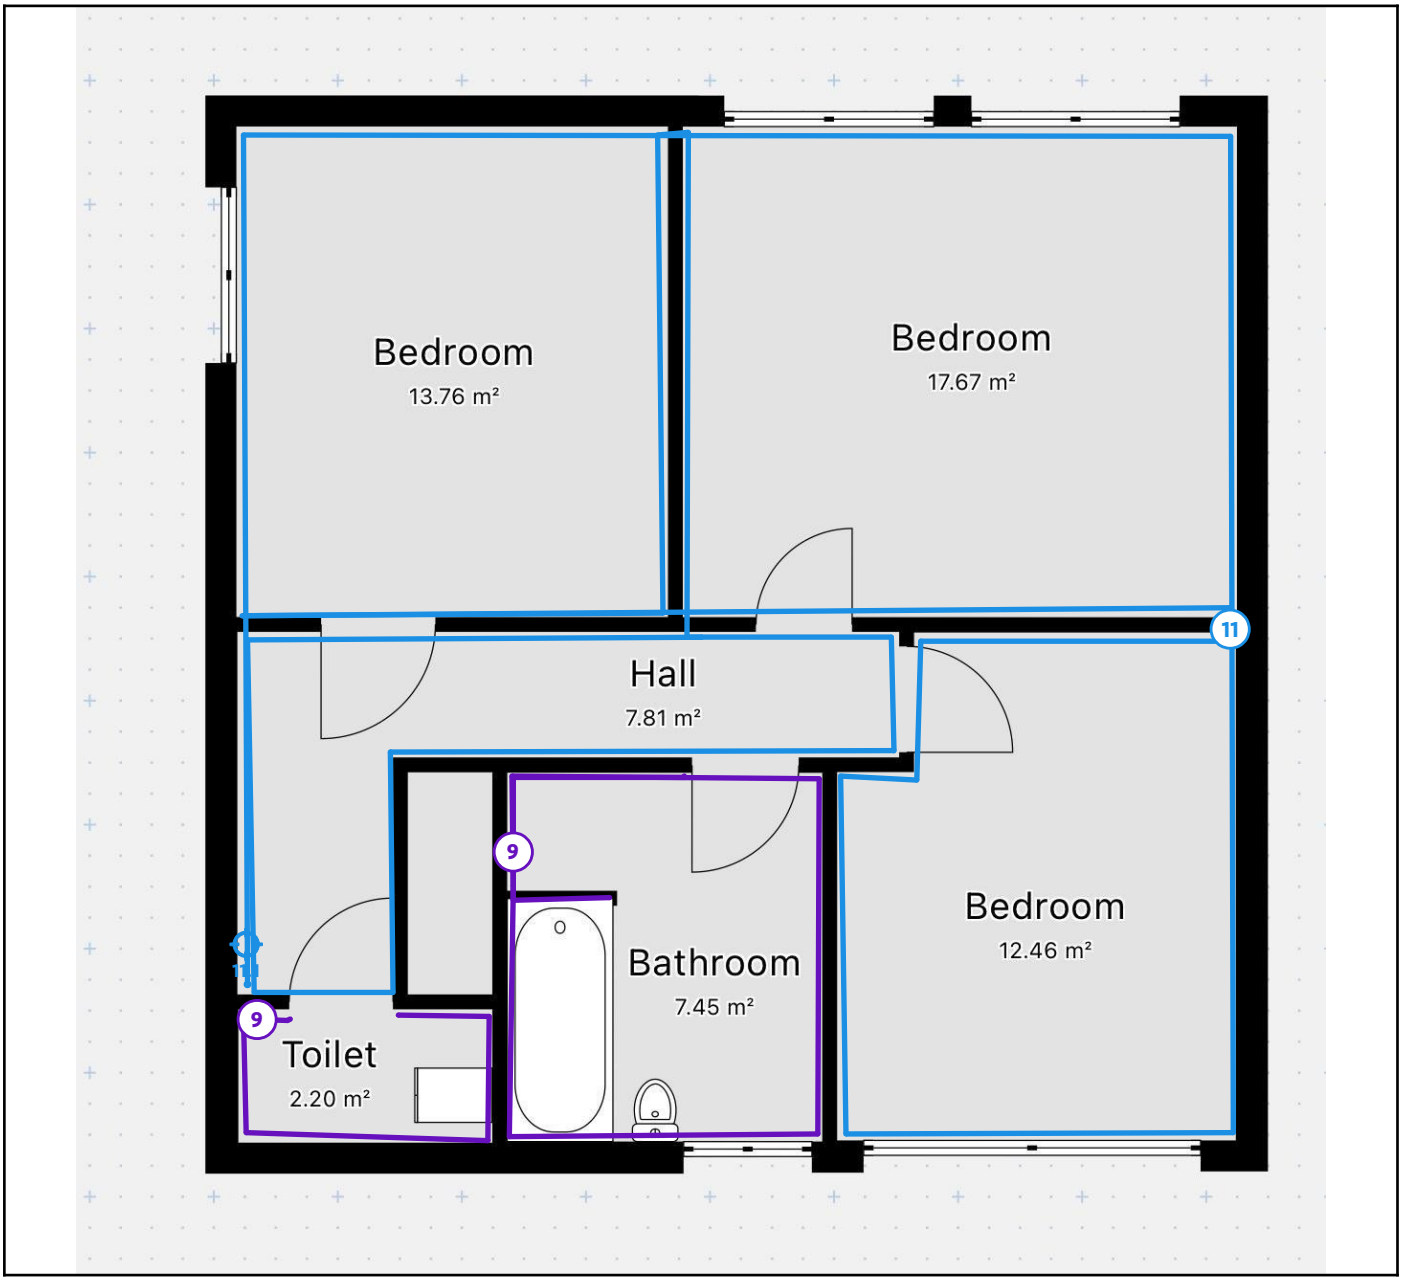
9. Tegellijm niet zichtbaar	Advies	-
11. Muurpleister	Geen asbest	-
11.1 Code: M01 - PL MUUR	Mengmonster	-

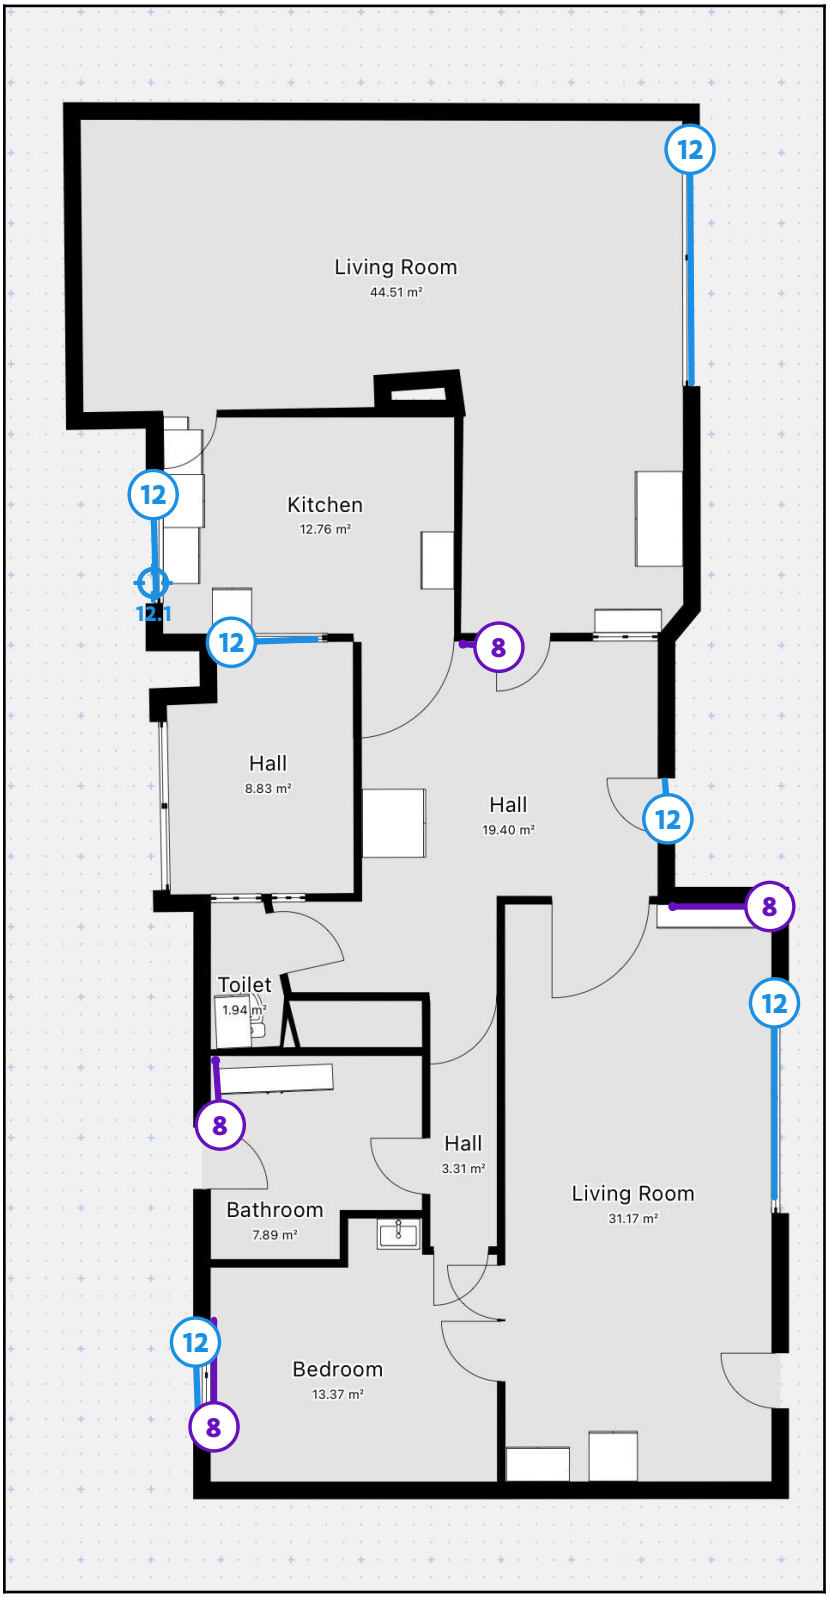
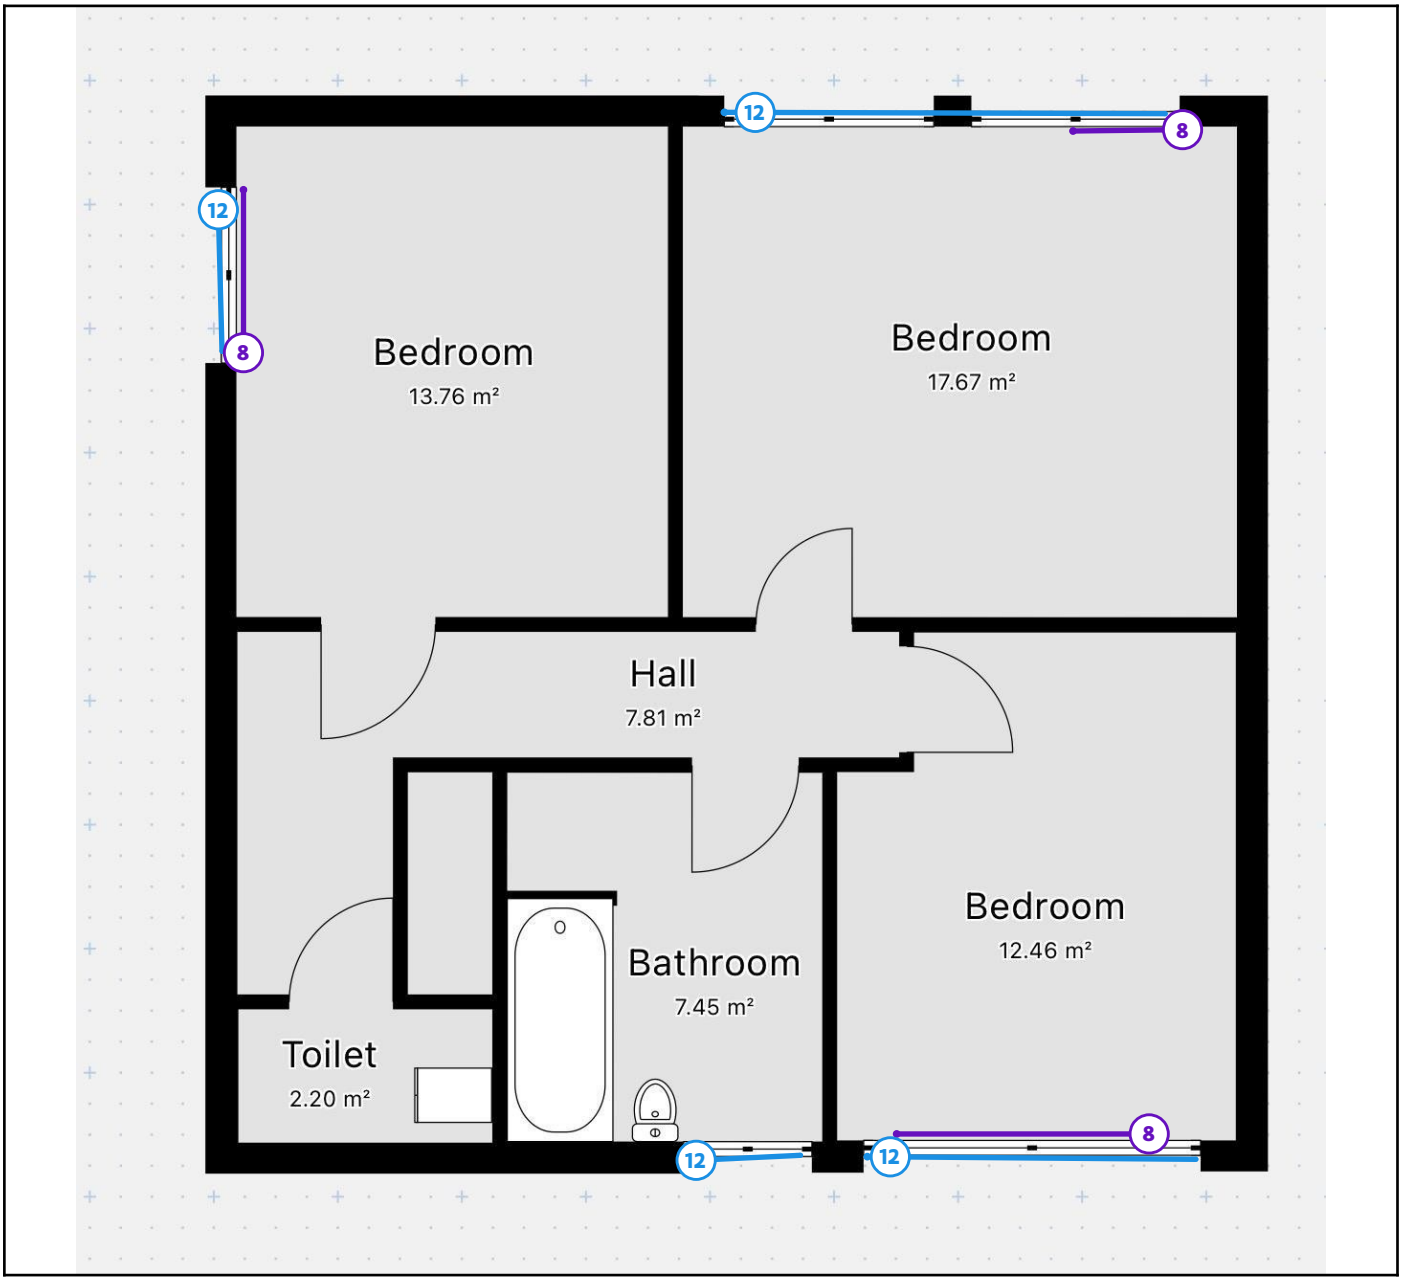
8. Radiatoren	Advies	-
12. Kit kozijn-muur (met staalname) houten raam	Geen asbest	-
12.1 Code: M04 - MASTIEK	Puntmonster	-

Mogelijks bevinden er zich in de radiatoren asbesthoudende pakkingen. Een monstername om dit uit te sluiten wordt verhinderd om destructieve handelingen aan een installatie in gebruik te vermijden.

Er kunnen inwendige asbesthoudende dichtingen aanwezig zijn tussen de lamellen of aan de doppen van de

gietijzeren radiatoren.

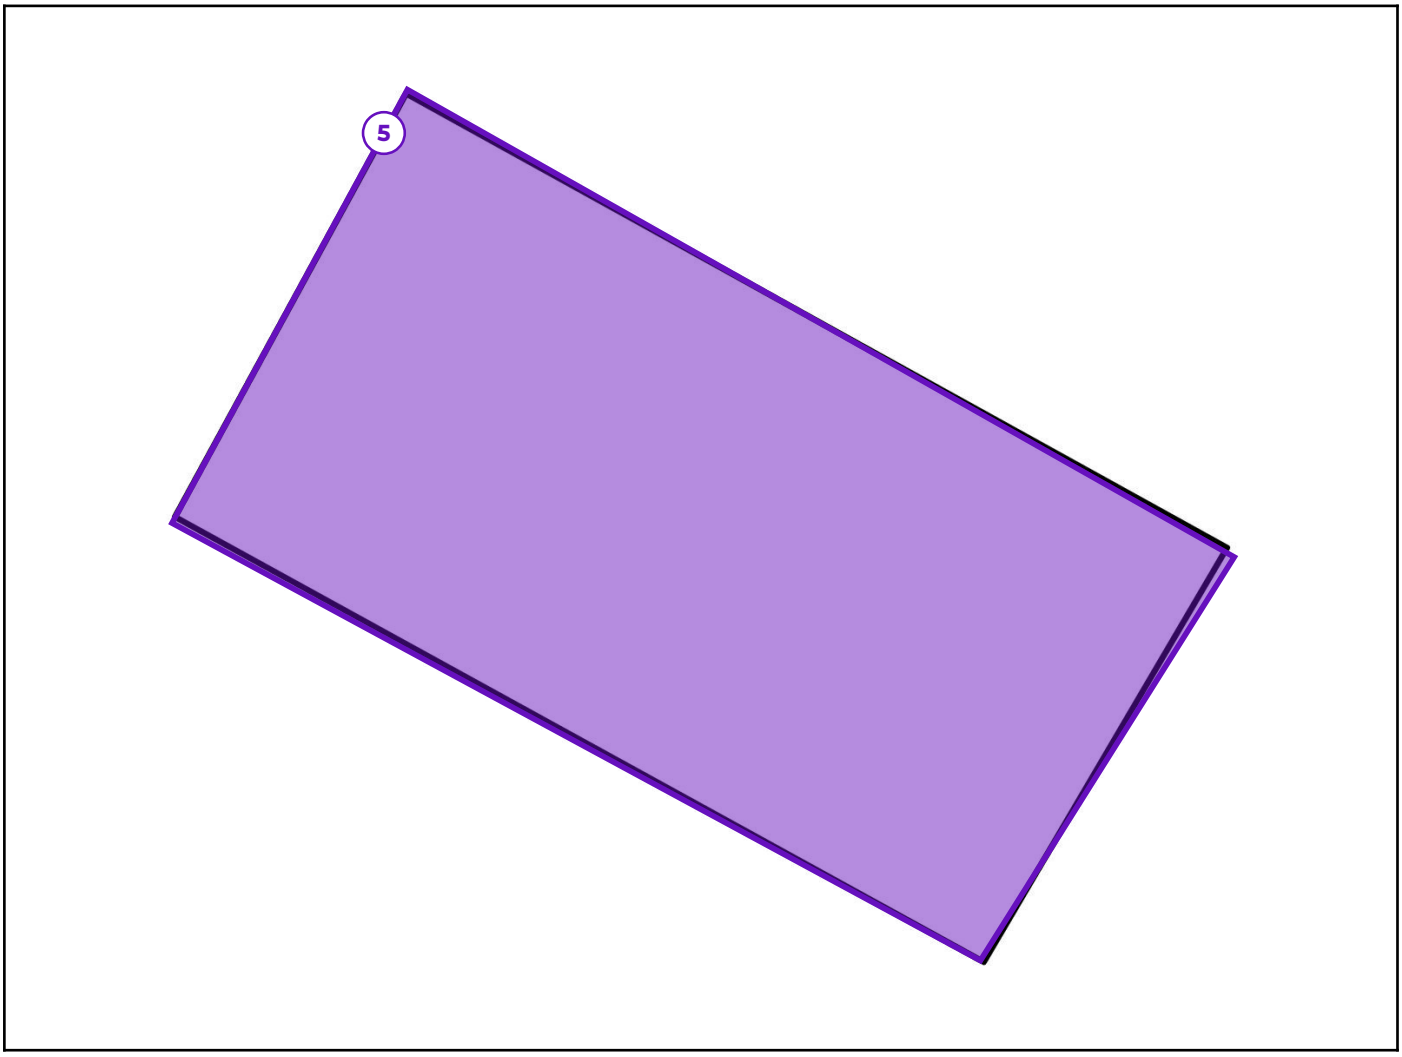
Plan 2.1: Bijgebouw plan

Beschrijving	Type	Actie
5. berging op slot	Beperking	-

Reden: niet waarneembaar

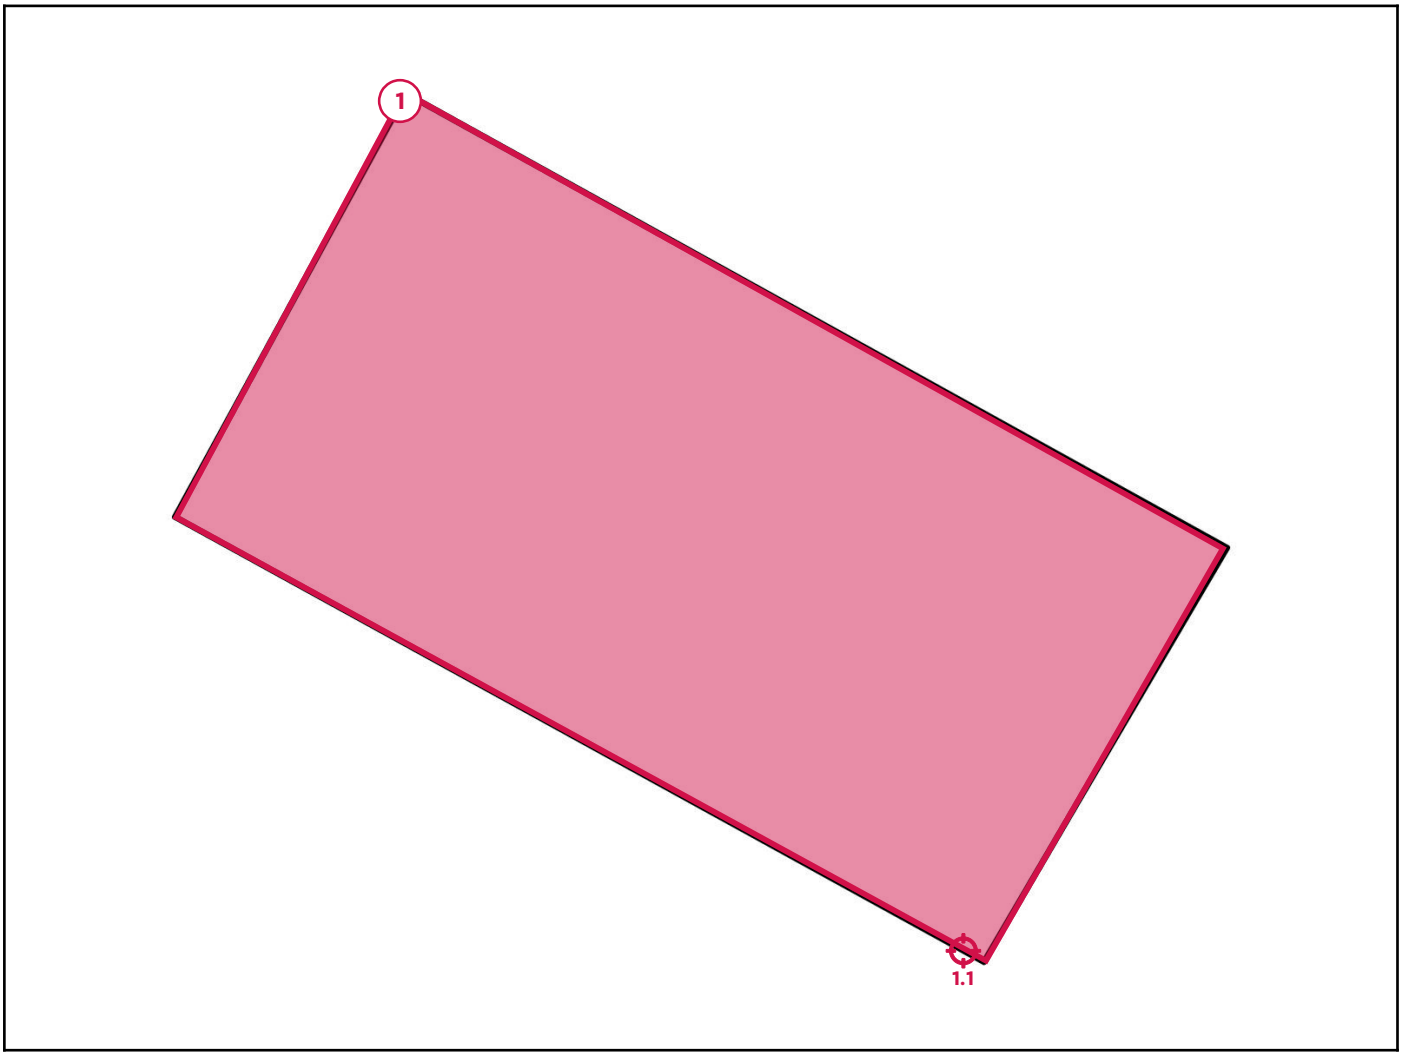
Plan 2.2: Bijgebouw plan

Beschrijving	Type	Actie
1. Golfplaten (met staalname)	Asbestmateriaal	Dringend verwijderen
1.1 Code: M05 - GOLFLAAT	Puntmonster	-

Eindbeoordeling materiaalrisico	Hoog materiaalrisico en/of hoge kans op vezelvrijgave

Gebondenheid	Categorie 1: hechtgebonden in oorsprong
Asbestsoort (vezeltype)	Crocidoliet aanwezig
Asbestconcentratie	Laag (< 50%)
Afschermingsgraad van het gehele materiaal	Geheel of deels vrij aan de binnenlucht, maar geen contact met binnenluchtstromen
Toestand van het materiaal	Matig beschadigd, matig verweerd

#	Type	Referentie	Resultaat
1.1	Puntmonster	M05 - GOLFLAAT	Crocidoliet, Chrysotiel

- Verwijder dit asbestmateriaal zo snel mogelijk. Volg de toestand goed op.
- Hemelwater dat afspoelt van asbestcement daken of gevels kan asbestdeeltjes bevatten. Gebruik het enkel voor gesloten circuits (bv. spoelen toiletten). Reinig na het vervangen van het dak of de gevel de dakgoten en regenwaterput of -ton om asbesthoudend sediment of slib te verwijderen

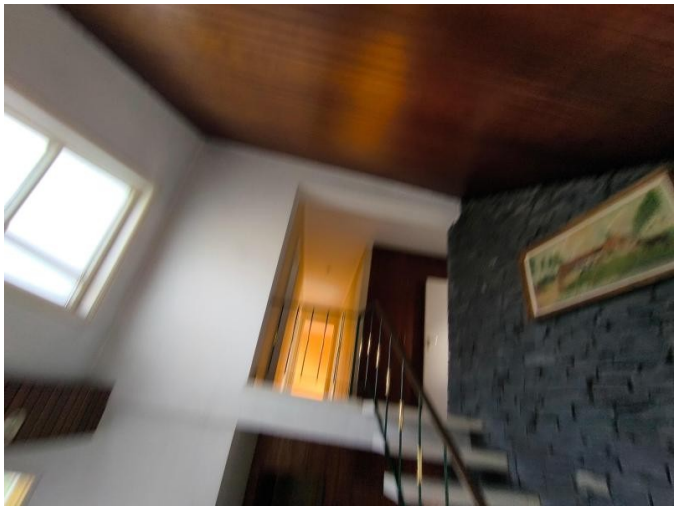
Fiche 7: Valse plafonds

Plafonds zijn afgewerkt met valse plafonds in plaatmateriaal. Het is niet duidelijk of er pleisterwerk of ander verdacht asbestmateriaal aanwezig is achter / op deze valse plafonds, het is aangewezen om bijkomend onderzoek uit te voeren bij werken. Zonder destructieve handeling is het niet mogelijk om na te gaan of er asbesthoudende materialen aanwezig zijn achter de plafond afwerking. Als bij sloop of renovatie blijkt dat er achter deze plafonds nog pleisterwerk of asbest verdachte toepassingen aanwezig zijn, moet dit bemonsterd worden.

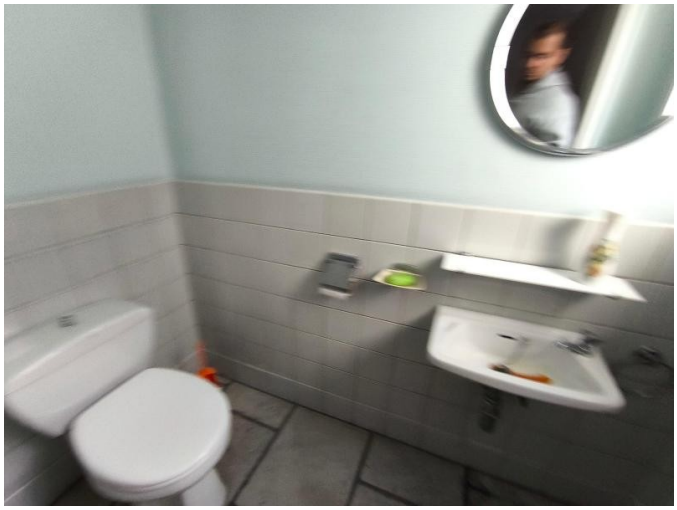
Fiche 9: Tegellijm niet zichtbaar

In het inspectieprotocol is een monstername van tegellijm verplicht om dit te identificeren als niet-asbesthoudend. Er waren geen facturen ter beschikking die bevestigen dat de tegels na 2001 waren geplaatst. Er waren geen bestaande beschadigingen aan de wandtegels om de lijm voldoende te kunnen inspecteren. Om dit af te toetsen is het aangewezen om bij eventuele renovatiewerken aan de tegels verder onderzoek/staalname te laten uitvoeren ter controle.
