Asbestinventarisattest

Steendorpsebaan 44, 9150 Beveren-Kruibeke-Zwijndrecht

Attestnummer : **20261005-000226.000**
Uitgegeven op : **05.10.2026**
Geldig tot : **05.10.2036**

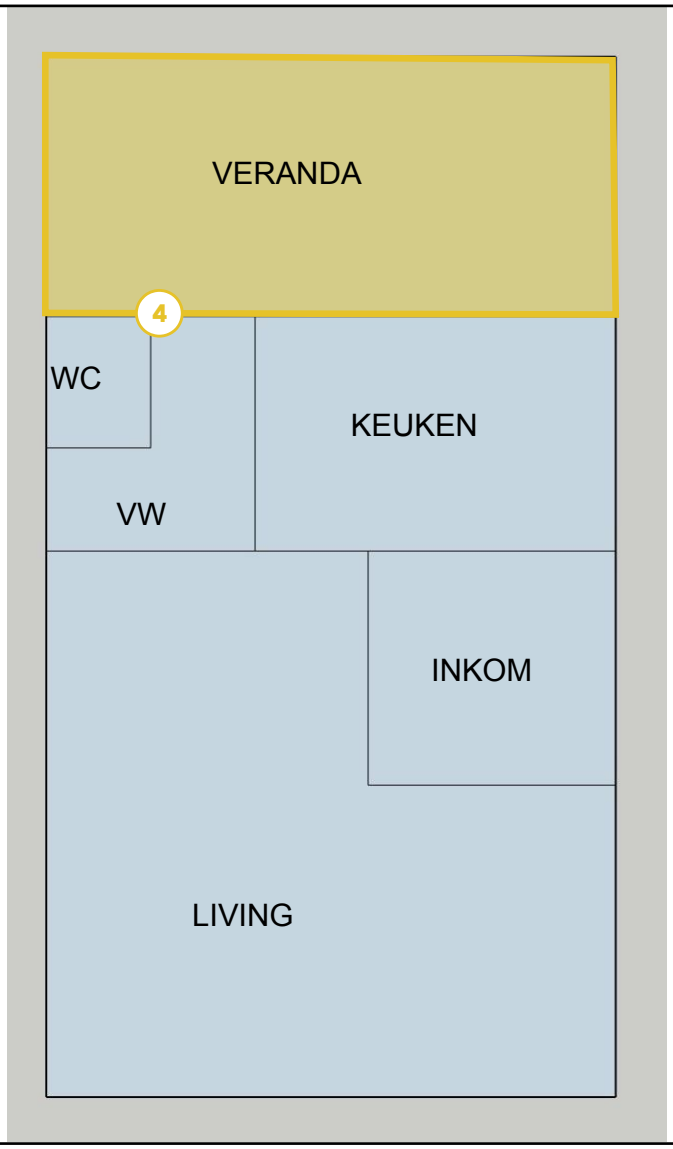
Plan 1.1: GLV roofing platdak

Beschrijving	Type	Actie
4. Roofing plat dak	Asbestmateriaal	Zorgvuldig beheren

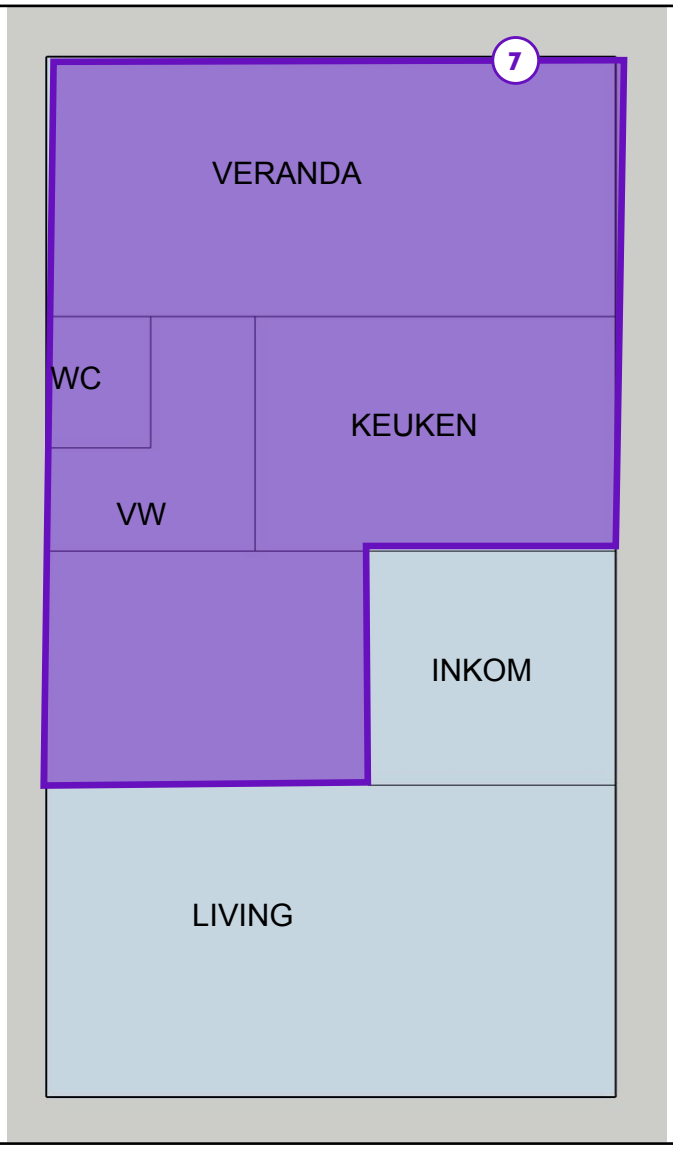
Plan 1.2: GLV plafond met voorzetpanelen

Beschrijving	Type	Actie
7. Plafonds met voorzetpanelen	Advies	-

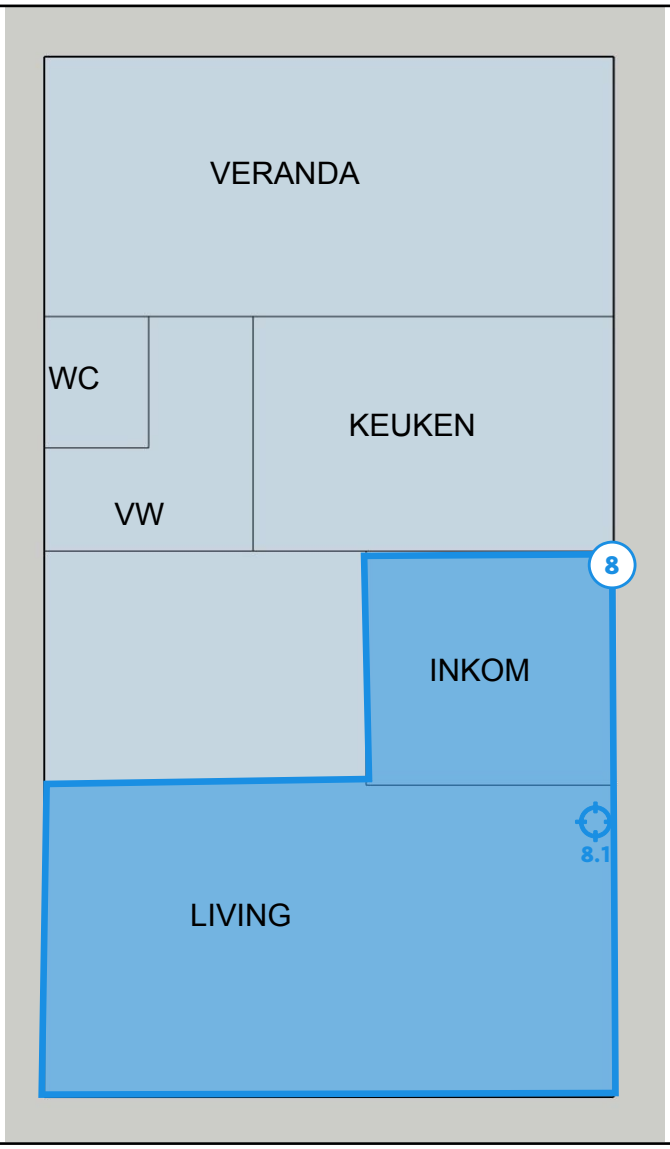
Plan 1.3: glv pleister plafond

Beschrijving	Type	Actie
8. Pleisterwerk plafonds	Geen asbest	-
8.1 Code: pleisterwerk plafond	Mengmonster	-

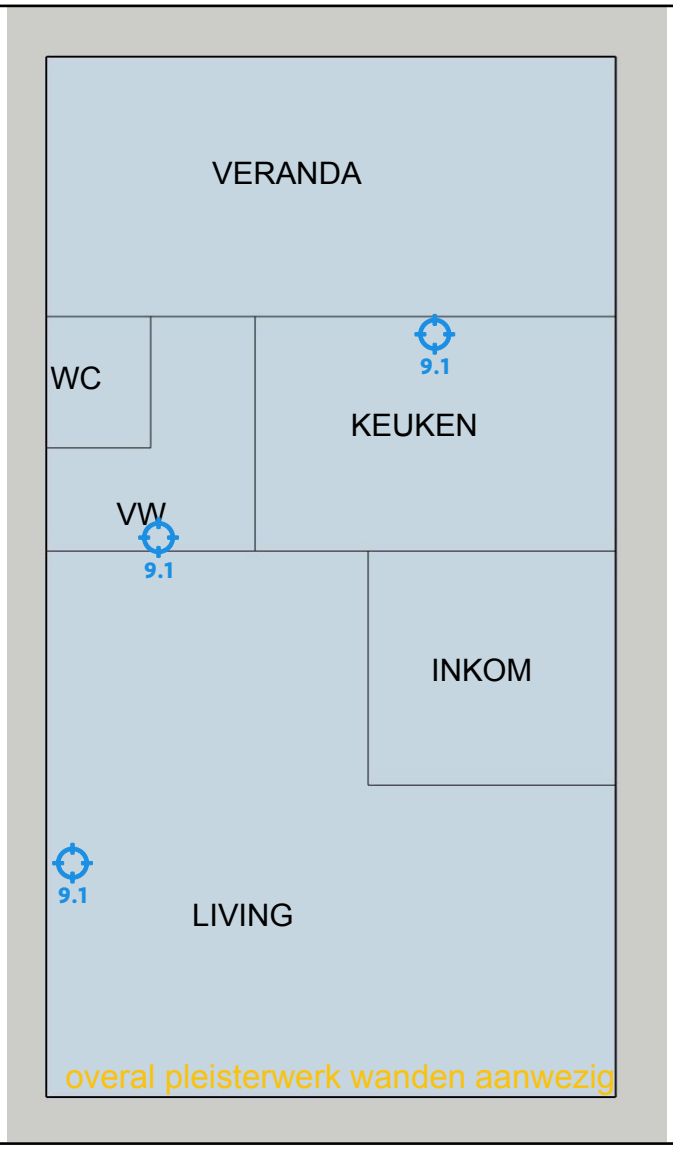
Plan 1.4: GLV pleisterwerk wanden

Beschrijving	Type	Actie
9. pleisterwerk wanden (geen asbest)	Geen asbest	-
9.1 Code: pleisterwerk binnenmuren	Mengmonster	-

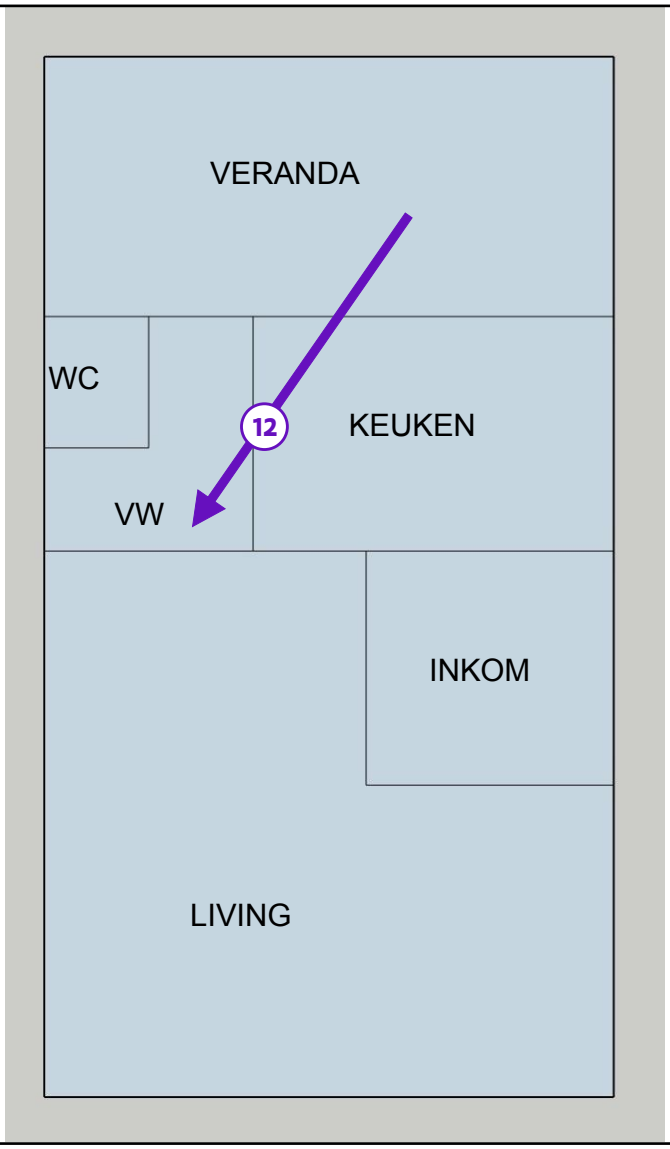
Plan 1.5: GLV stookketel

Beschrijving	Type	Actie
12. Stookketel / Brander (niet asbest verdacht bouwjaar)	Overige ruimte of materiaal	-

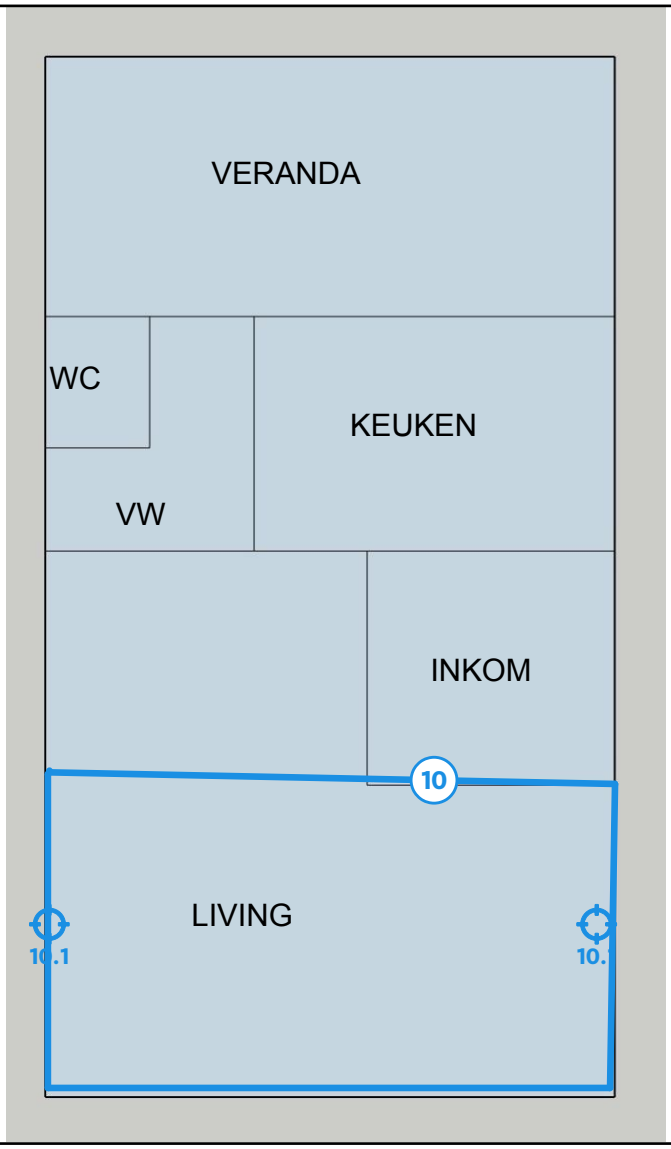
Plan 1.6: GLV moluren

Beschrijving	Type	Actie
10. Pleisterwerk plafonds moluren	Geen asbest	-
10.1 Code: pleisterwerk moluren	Mengmonster	-

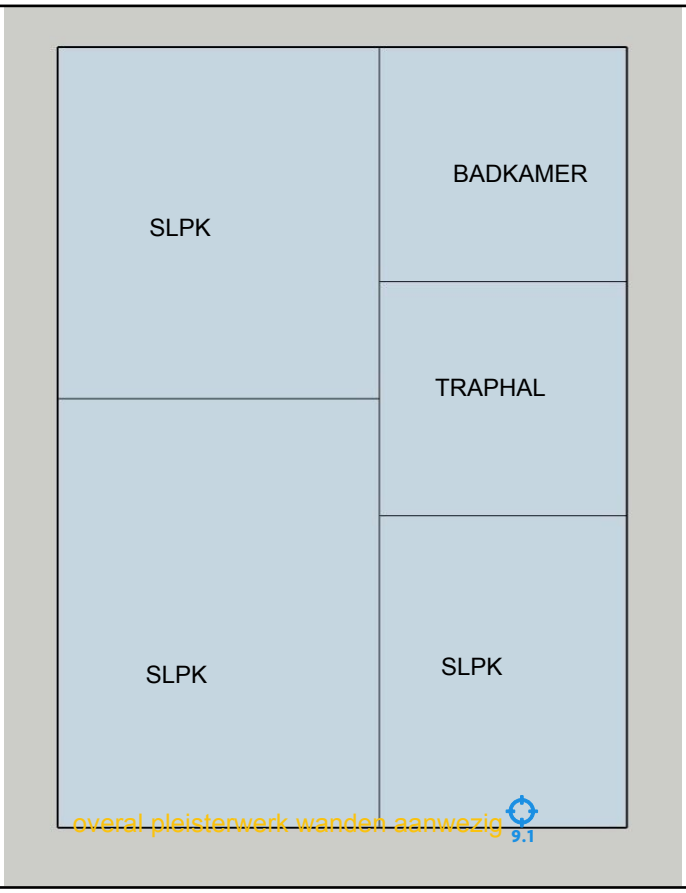
Plan 1.7: 1STE pleisterwerk wanden

Beschrijving	Type	Actie
9. pleisterwerk wanden (geen asbest)	Geen asbest	-
9.1 Code: pleisterwerk binnenmuren	Mengmonster	-

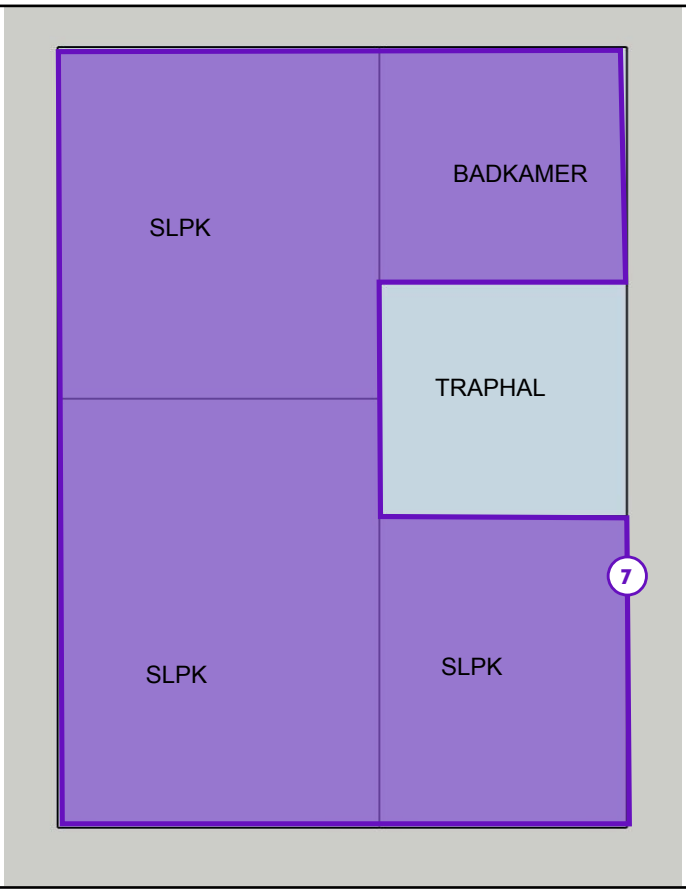
Plan 1.8: 1STE plafond met voorzetpanelen

Beschrijving	Type	Actie
7. Plafonds met voorzetpanelen	Advies	-

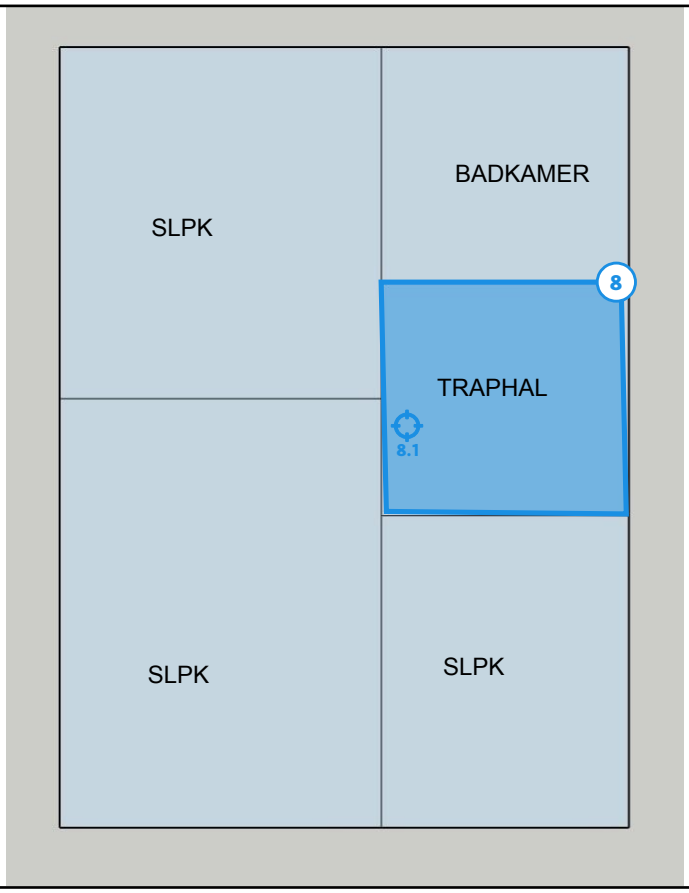
Plan 1.9: 1STE pleisterwerk plafond

Beschrijving	Type	Actie
8. Pleisterwerk plafonds	Geen asbest	-
8.1 Code: pleisterwerk plafond	Mengmonster	-

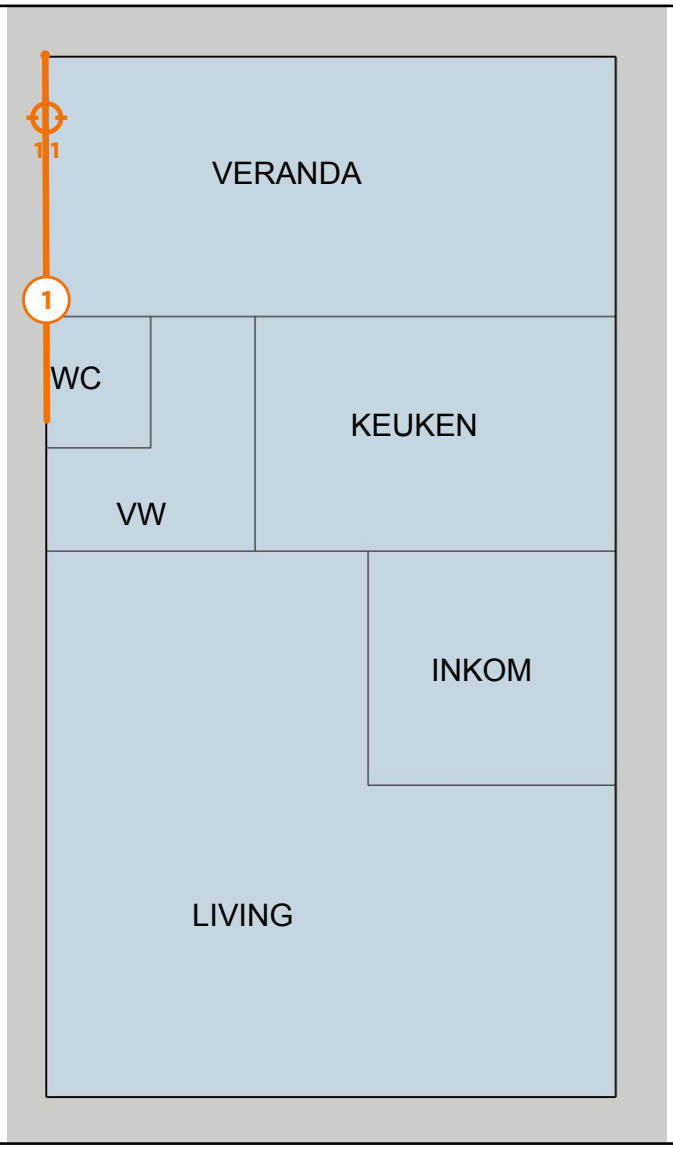
Plan 1.10: 1ste gevel met leien

Beschrijving	Type	Actie
1. Gevel met cementleien	Asbestmateriaal	Verwijderen
1.1 Code: leien	Puntmonster	-

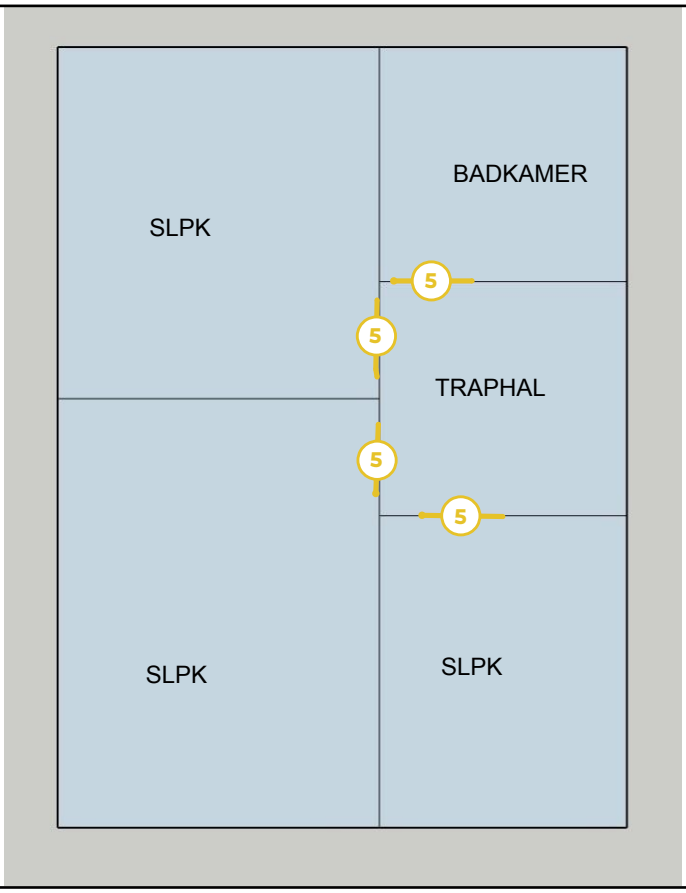
Plan 1.11: 1STE dorpels massal

Beschrijving	Type	Actie
5. Dorpels (type Massal)	Asbestmateriaal	Zorgvuldig beheren

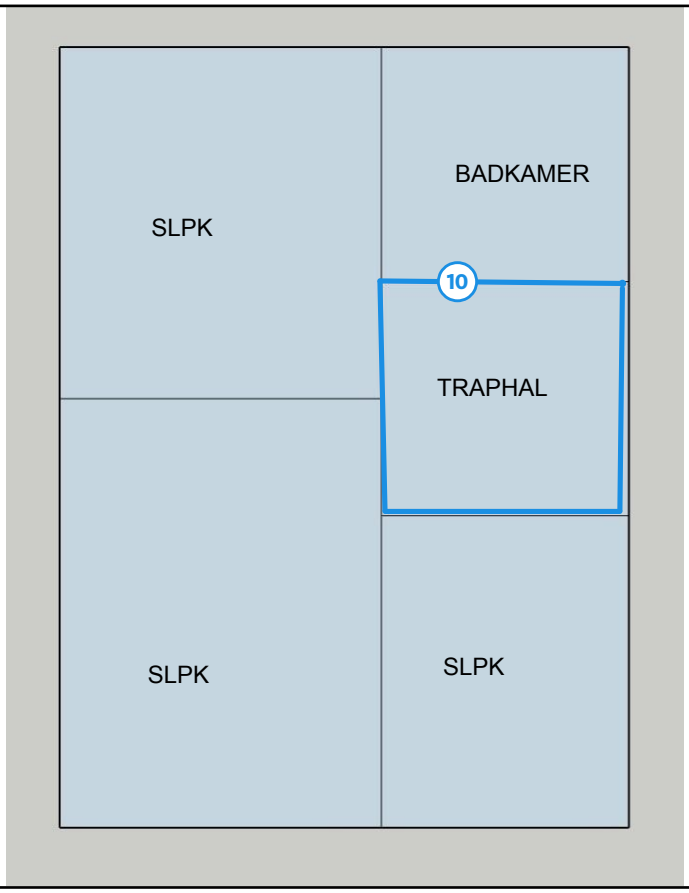
Plan 1.12: 1STE pleister moluren

Beschrijving	Type	Actie
10. Pleisterwerk plafonds moluren	Geen asbest	-

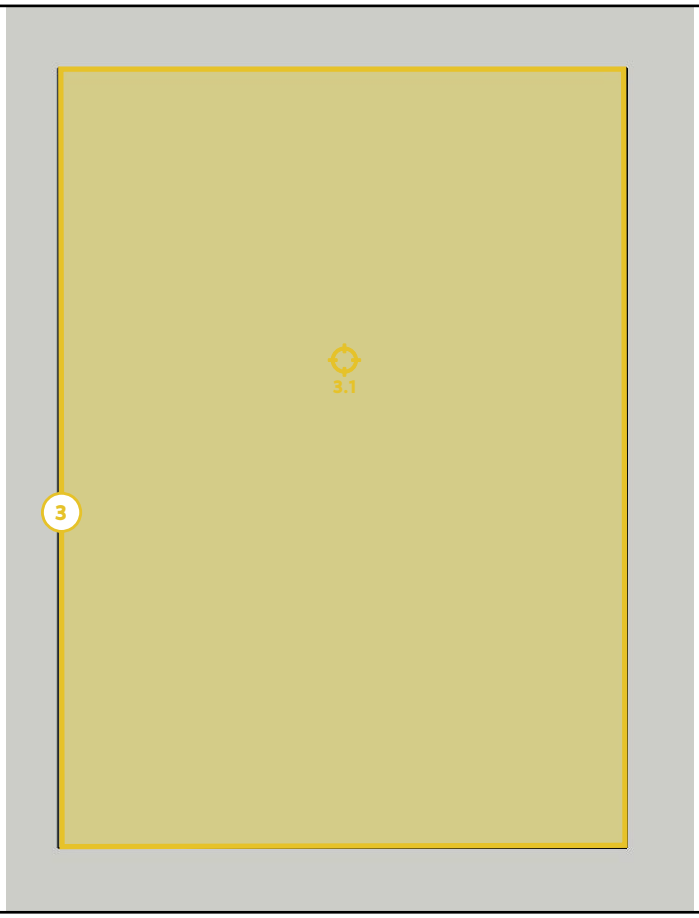
Plan 1.13: ZOLDER onderdak

Beschrijving	Type	Actie
3. Onderdak type menuiserite	Asbestmateriaal	Zorgvuldig beheren
3.1 Code: onderdak	Puntmonster	-

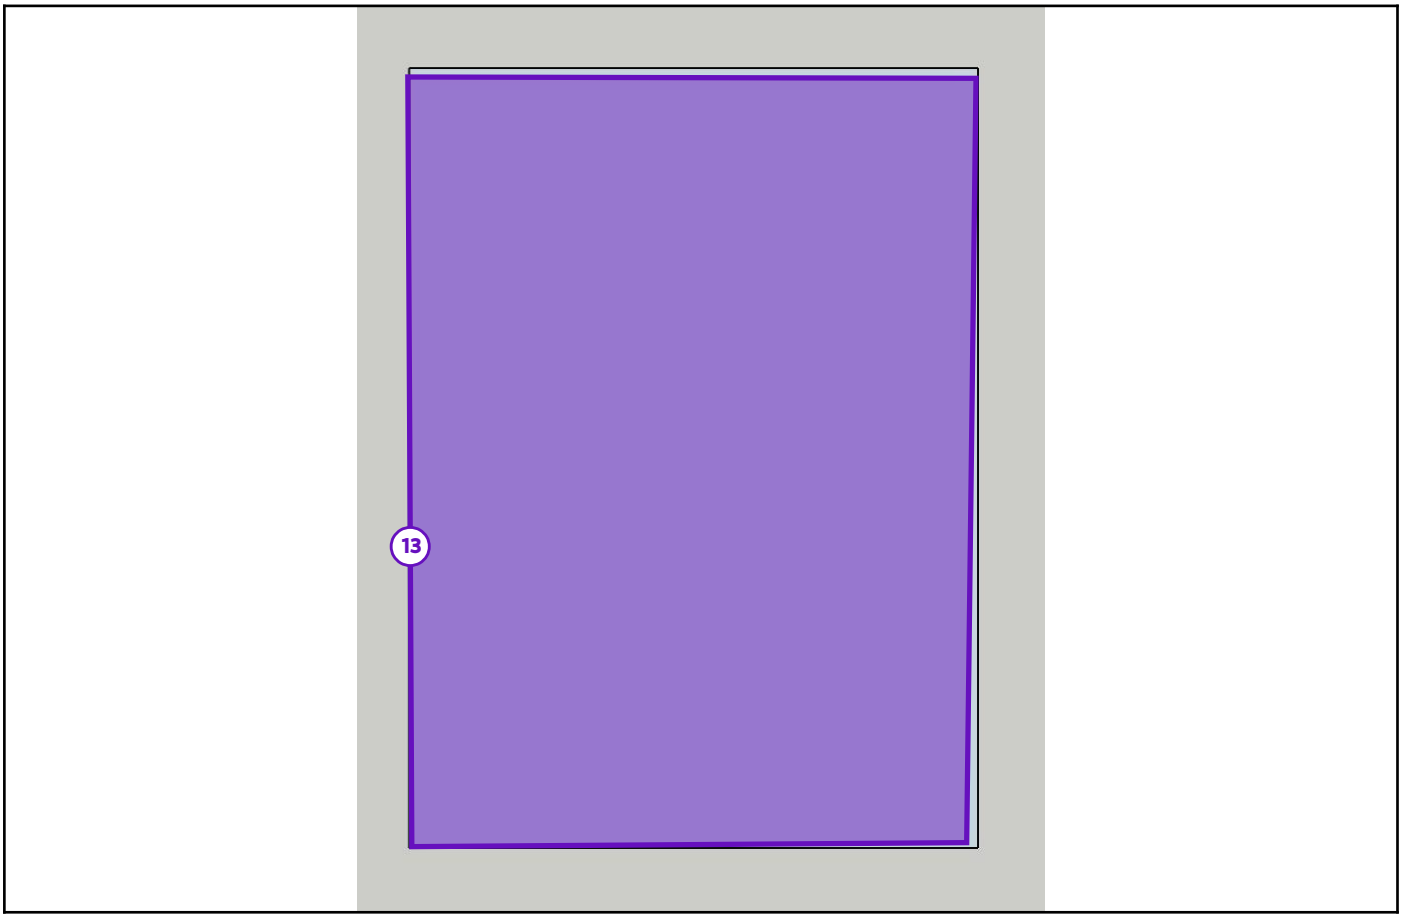
Plan 1.14: ZOLDER dakpannen

Beschrijving	Type	Actie
13. Dakbedekking in dakpannen (niet verdacht)	Overige ruimte of materiaal	-

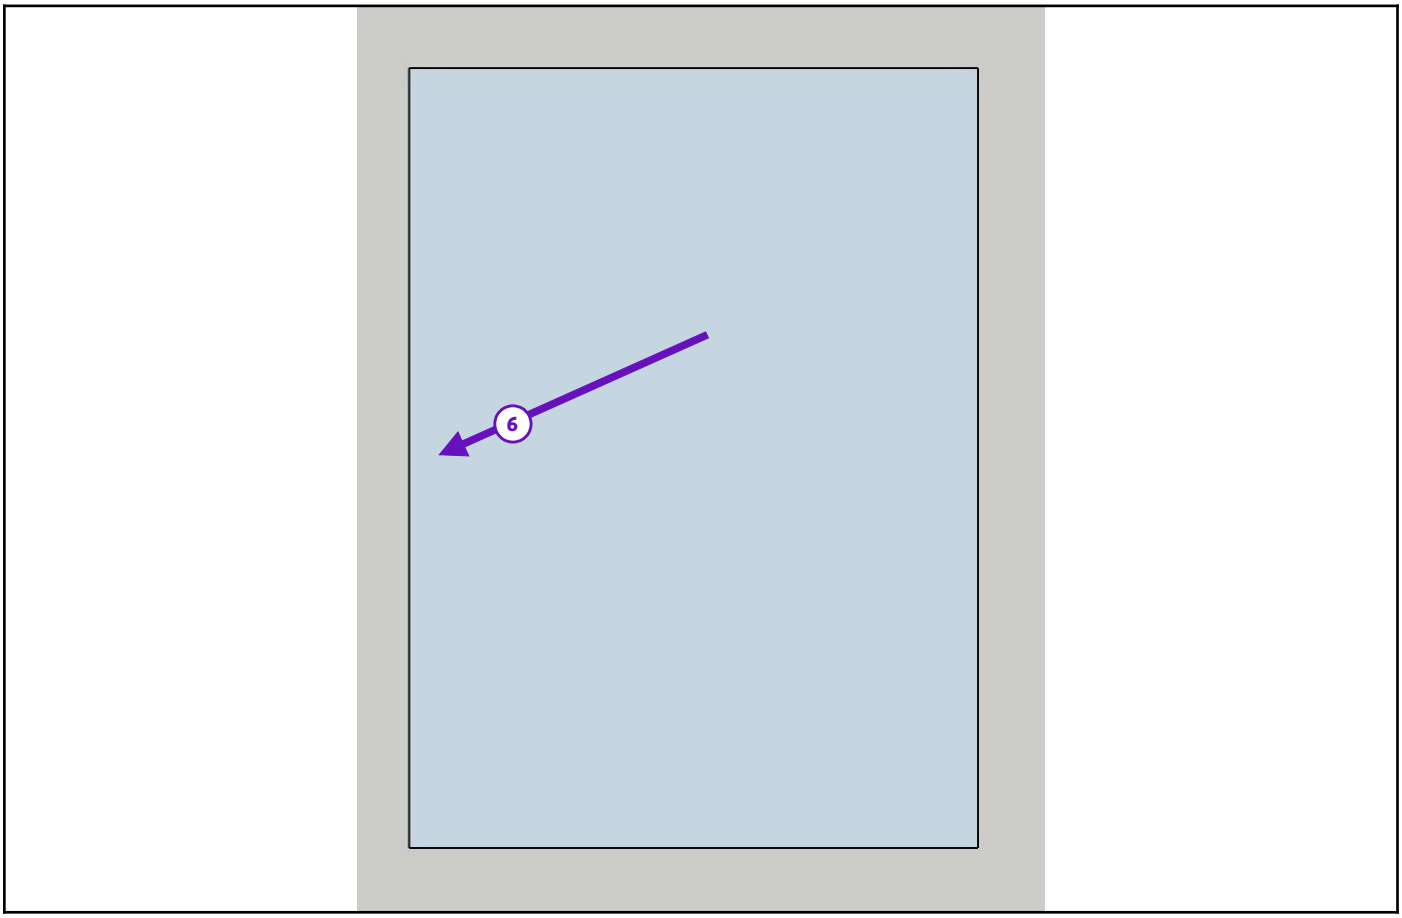
Plan 1.15: ZOLDER rookgas

Beschrijving	Type	Actie
6. Schoorsteen rookgaskanaal - beoordeling	Beperking	-

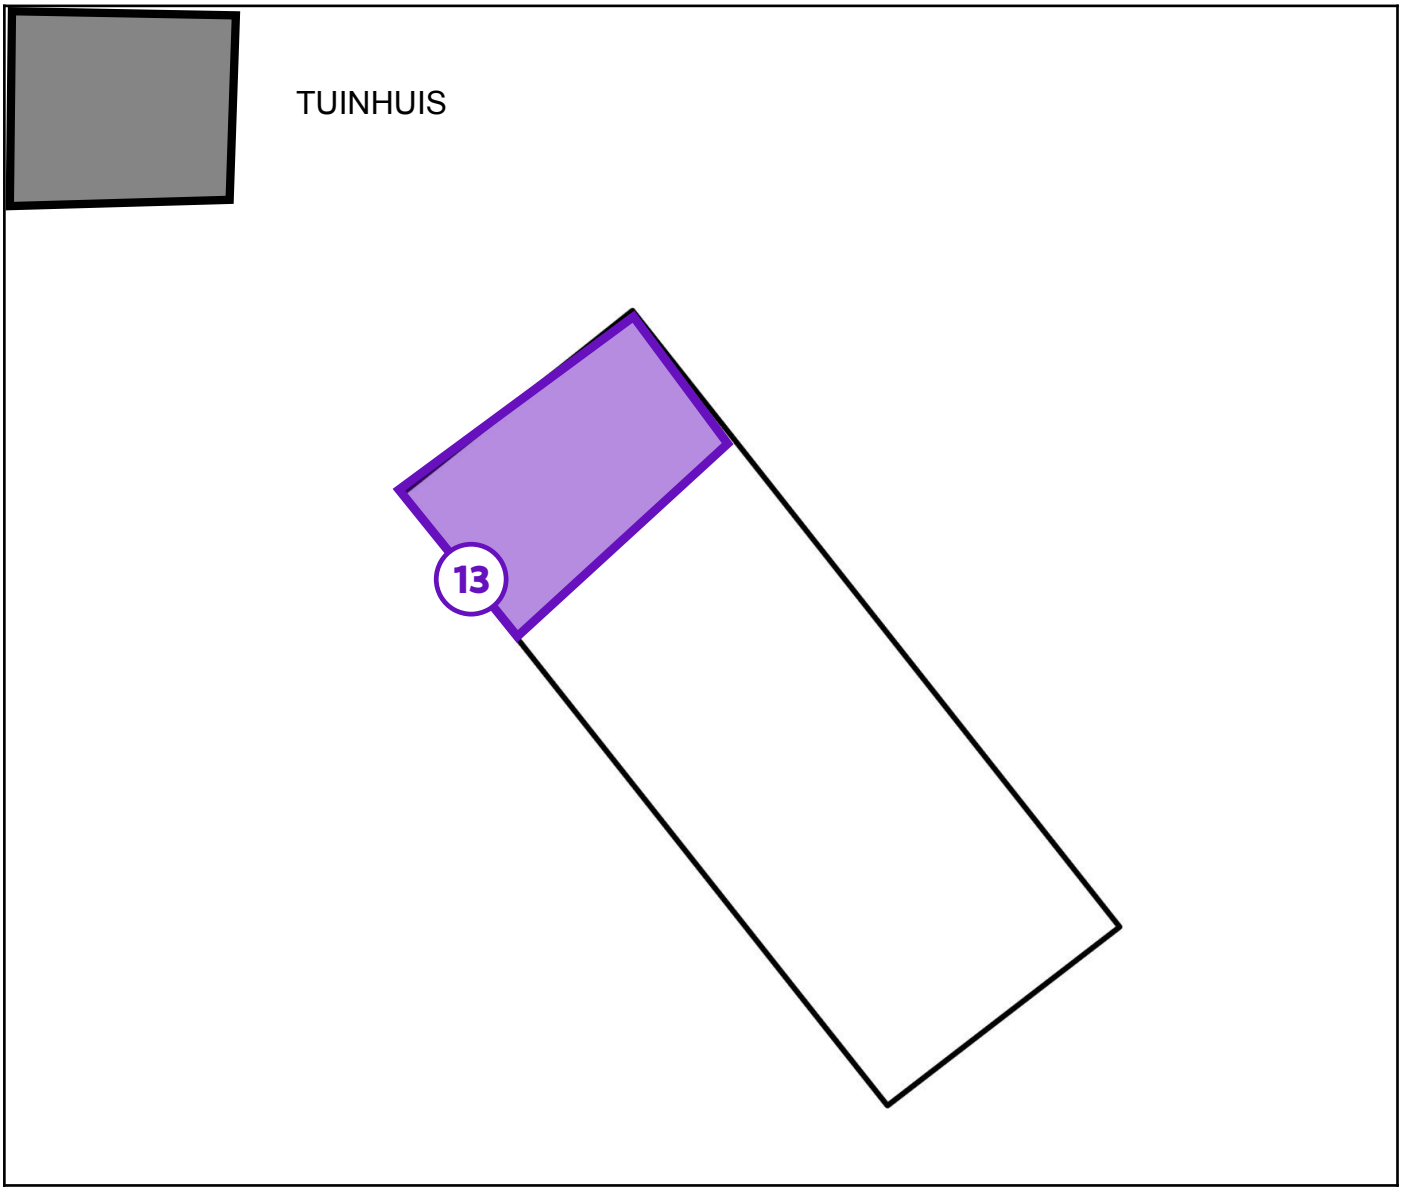
Plan 2.1: GARAGE +TUINHUIS dakpannen

Beschrijving	Type	Actie
13. Dakbedekking in dakpannen (niet verdacht)	Overige ruimte of materiaal	-

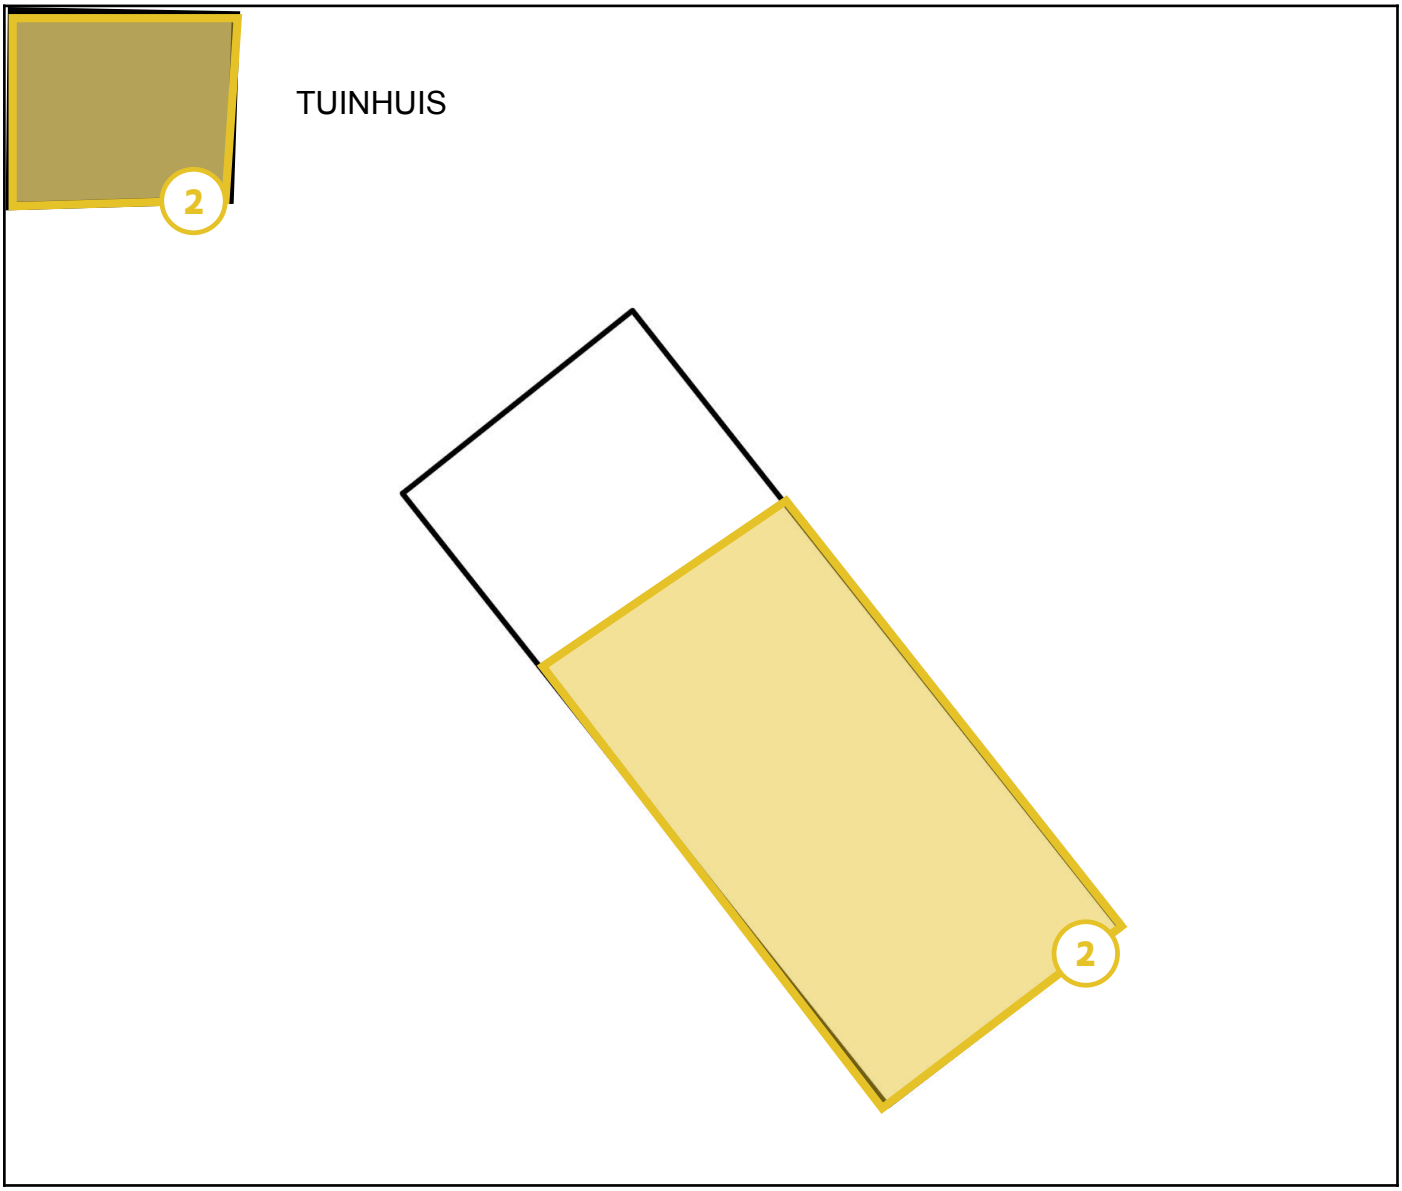
Plan 2.2: GARAGE +TUINHUIS roofing

Beschrijving	Type	Actie
2. Roofing plat dak garage	Asbestmateriaal	Zorgvuldig beheren

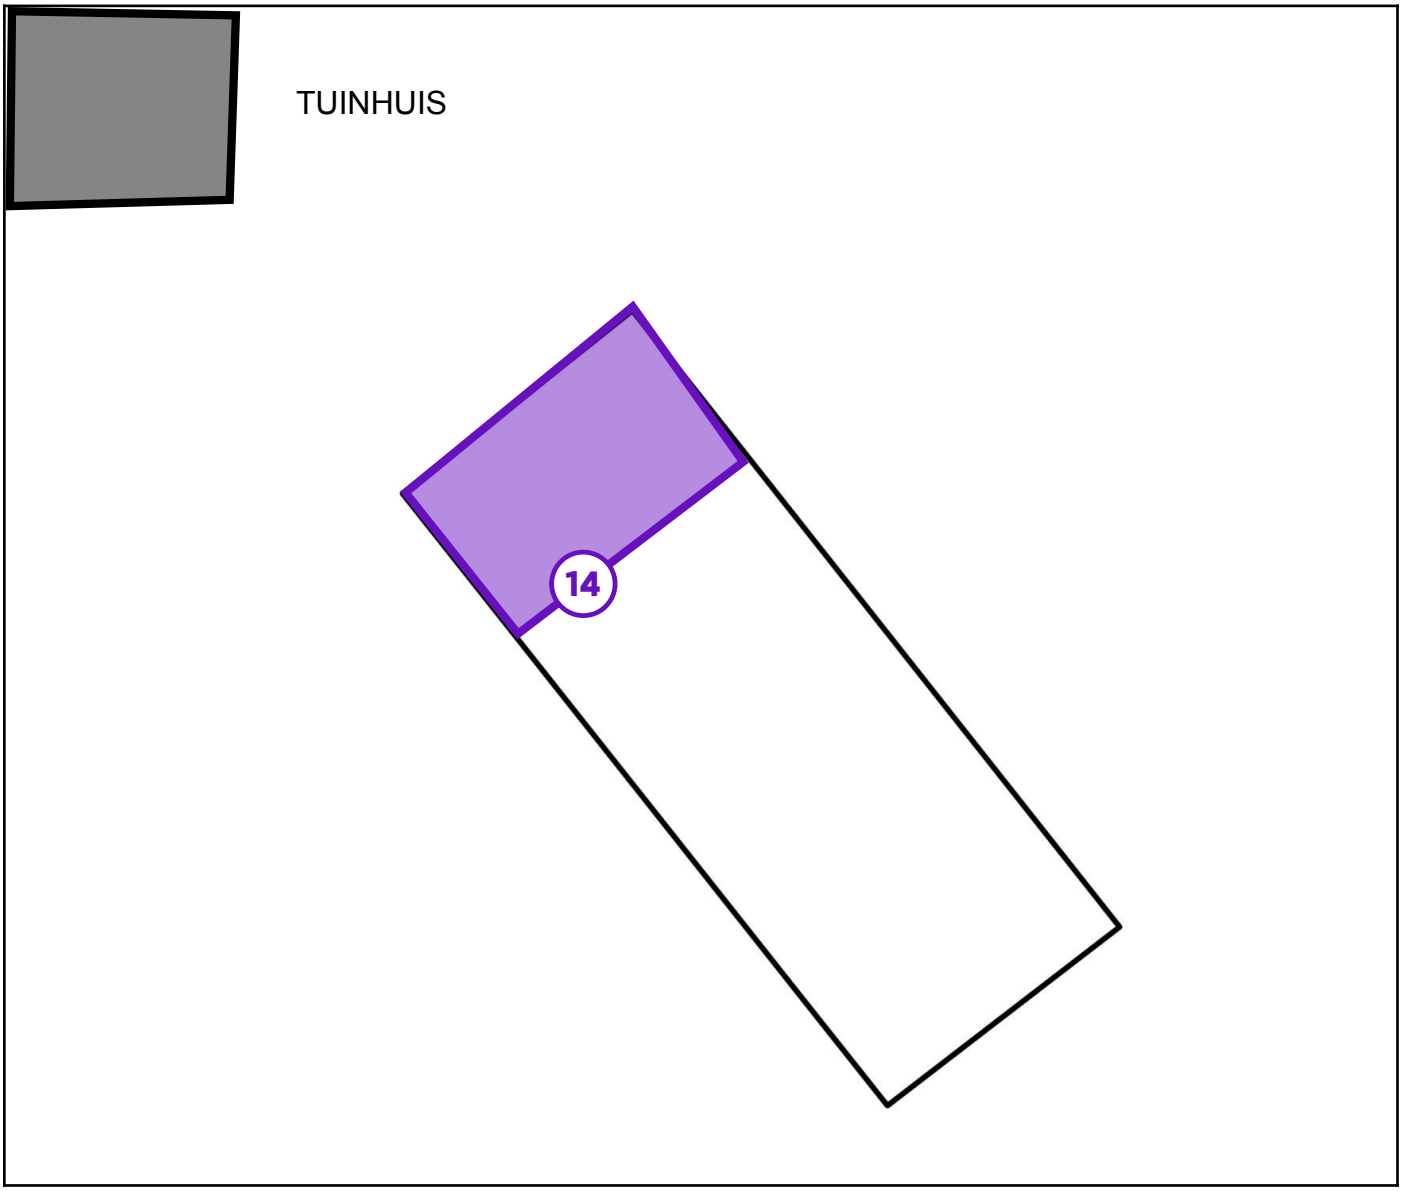
Plan 2.3: GARAGE +TUINHUIS onderdak niet waarneembaar

Beschrijving	Type	Actie
14. Onderdak (niet waarneembaar)	Overige ruimte of materiaal	-

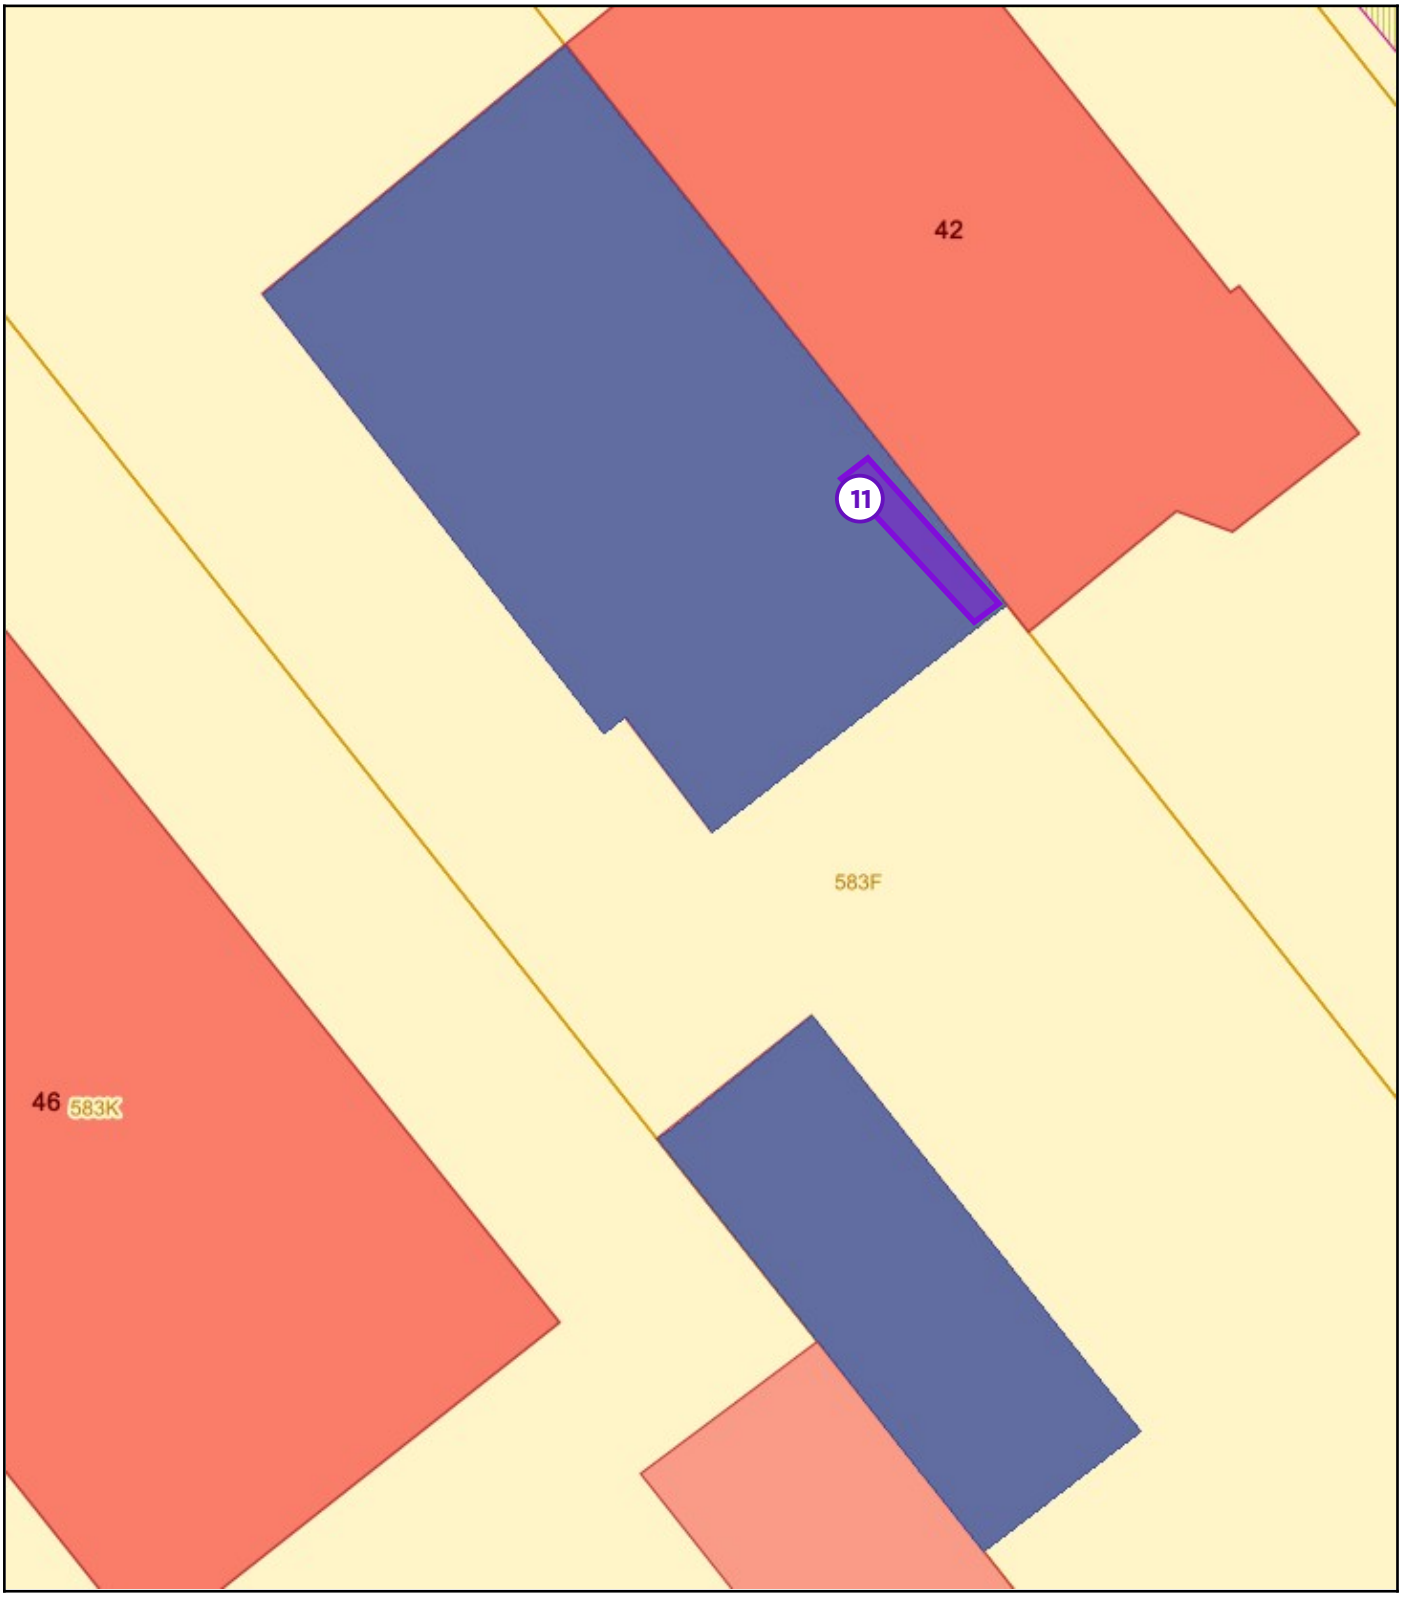
Plan 3.1: Afdruipzones/afvloeizones

1 Afdruipzone/afvloeizone

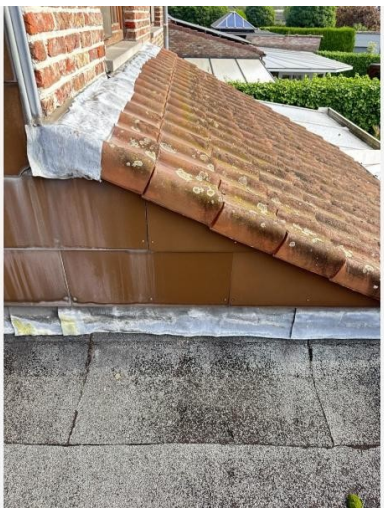
Fiche 1: Gevel met cementleien

Het asbestmateriaal valt onder de mijlpaal van 2034.

Eindbeoordeling materiaalrisico	Laag materiaalrisico en/of verlaagde kans op vezelvrijgave

#	Type	Referentie	Resultaat
1.1	Puntmonster	leien	Chrysotiel

- Verwijder dit asbestmateriaal zo snel mogelijk. Volg de toestand goed op.
- Hemelwater dat afspoelt van asbestcement daken of gevels kan asbestdeeltjes bevatten. Gebruik het enkel voor gesloten circuits (bv. spoelen toiletten). Reinig na het vervangen van het dak of de gevel de dakgoten en regenwaterput of -ton om asbesthoudend sediment of slib te verwijderen

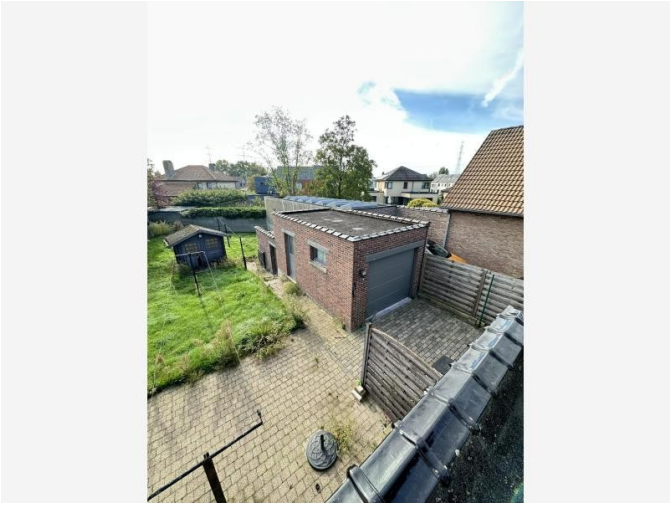
Fiche 2: Roofing plat dak garage

Het asbestmateriaal valt onder de mijlpaal van 2040.

Eindbeoordeling materiaalrisico	Laag materiaalrisico en/of verlaagde kans op vezelvrijgave

- Zorg voor een veilig beheer. Vermijd het beschadigen van het asbestmateriaal. Controleer de toestand jaarlijks op wijzigingen.

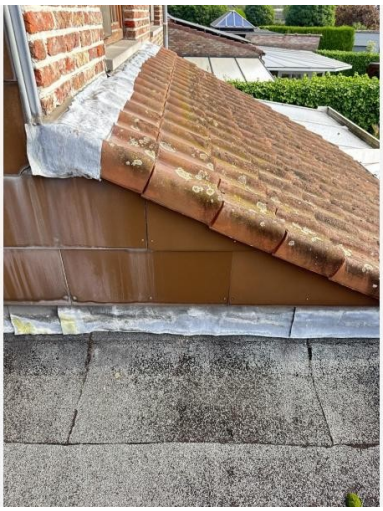
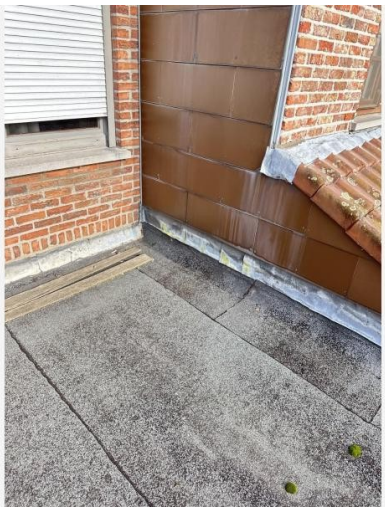
Fiche 11: leien

Afdruipzone/afvloeizone
