Asbestinventarisattest

Curielaan 2/12, 2900 Schoten

Attestnummer : **20260907-000387.000**
Uitgegeven op : **07.09.2026**
Geldig tot : **Onbeperkt** (tenzij de toestand wijzigt)

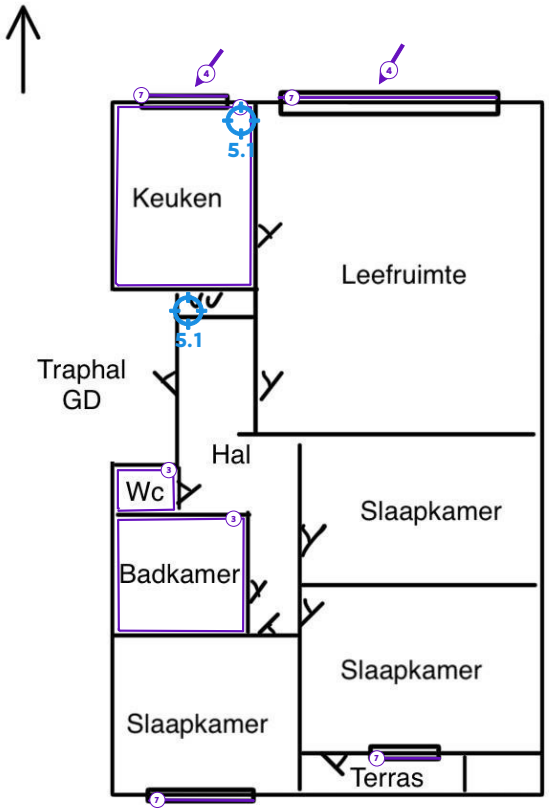
Plan 1.1: Appartement bus 12

alle muren bevatten pleisterwerk, exclusief badkamer
geen verdachte vloerbedekking aangetroffen

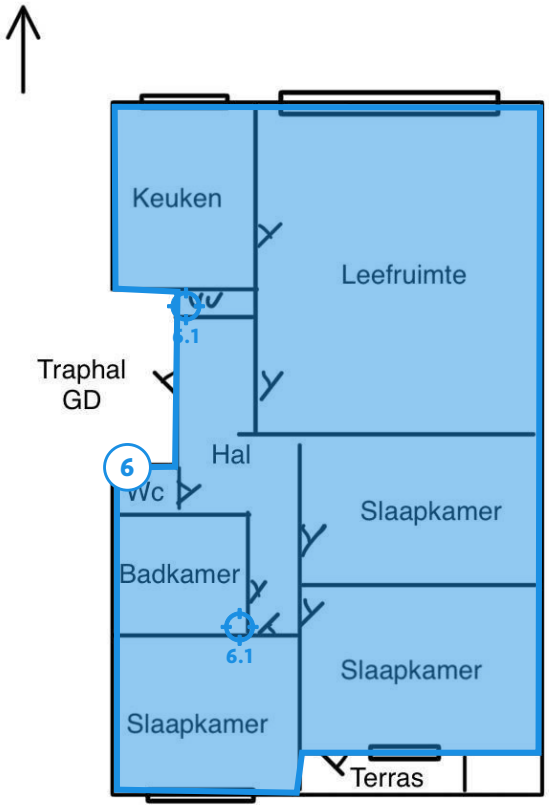
Plan 1.2: Appartement bus 12

Beschrijving	Type	Actie
6. Pleisterwerk plafonds	Geen asbest	-
6.1 Code: M02	Mengmonster	-

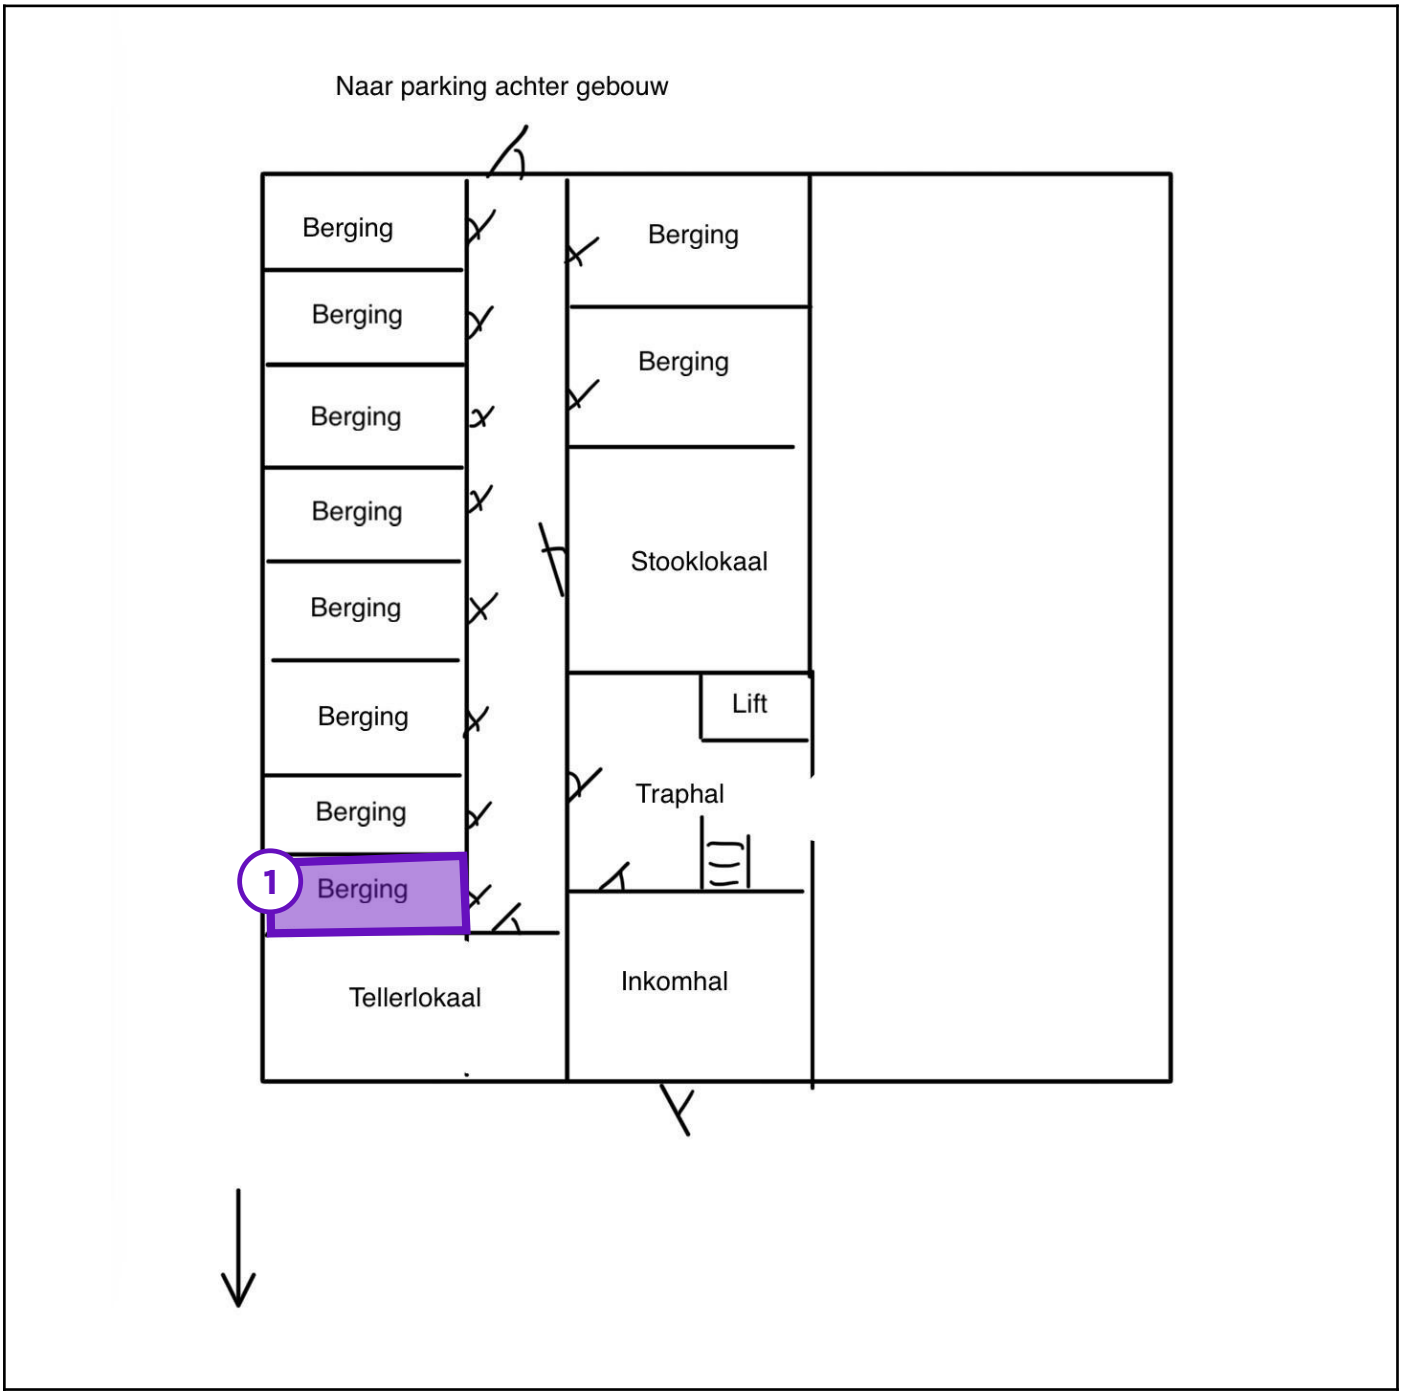
Plan 1.3: Privatieve berging gelijkvloers

Beschrijving	Type	Actie
1. Berging (bij appartementen)	Advies	-
