Asbestinventarisattest

Weggevoerdenstraat 56, 3012 Leuven

Attestnummer : **20261005-000229.000**
Uitgegeven op : **05.10.2026**
Geldig tot : **05.10.2031**

Niet-asbestveilig

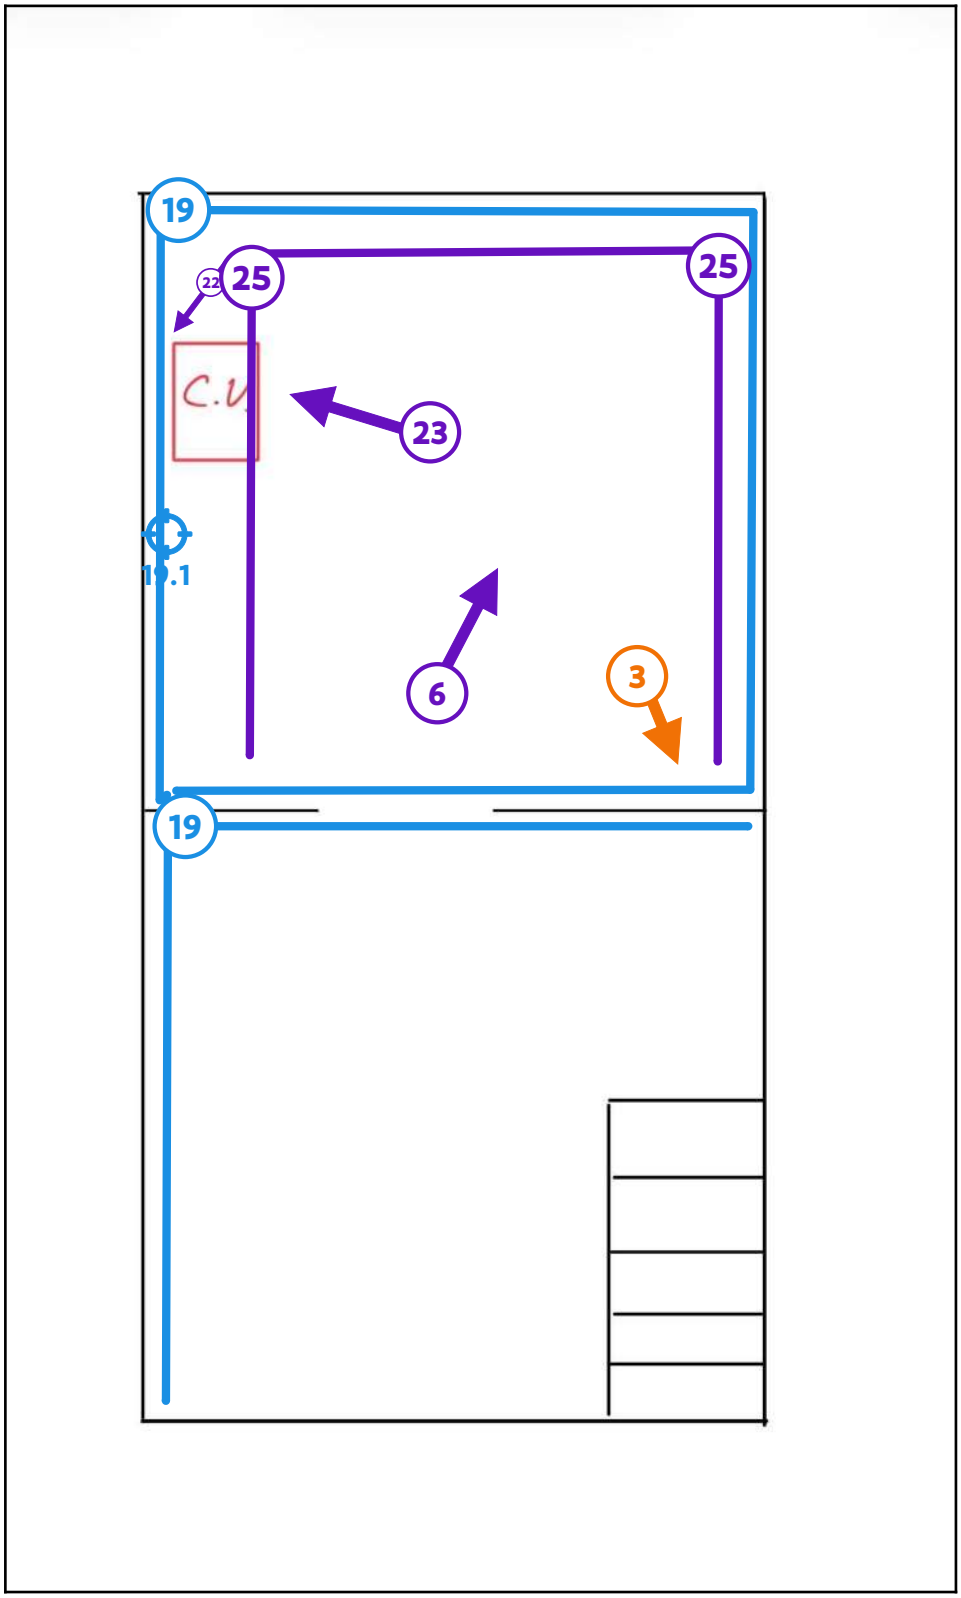
Plan 1.1: Kelder

3. Bakeliet schakelmateriaal	Asbestmateriaal	Verwijderen
6. Materialen in opslag	Beperking	-
19. Pleisterwerk wanden	Geen asbest	-
19.1 Code: M01	Mengmonster	-
22. Rookgaskanalen - niet verdacht	Overige ruimte of materiaal	-
23. Materialen aan de stookketel(dichtingen, isol mat,...) niet verdacht	Overige ruimte of materiaal	-
25. Leidingisolatie - niet verdacht	Overige ruimte of materiaal	-

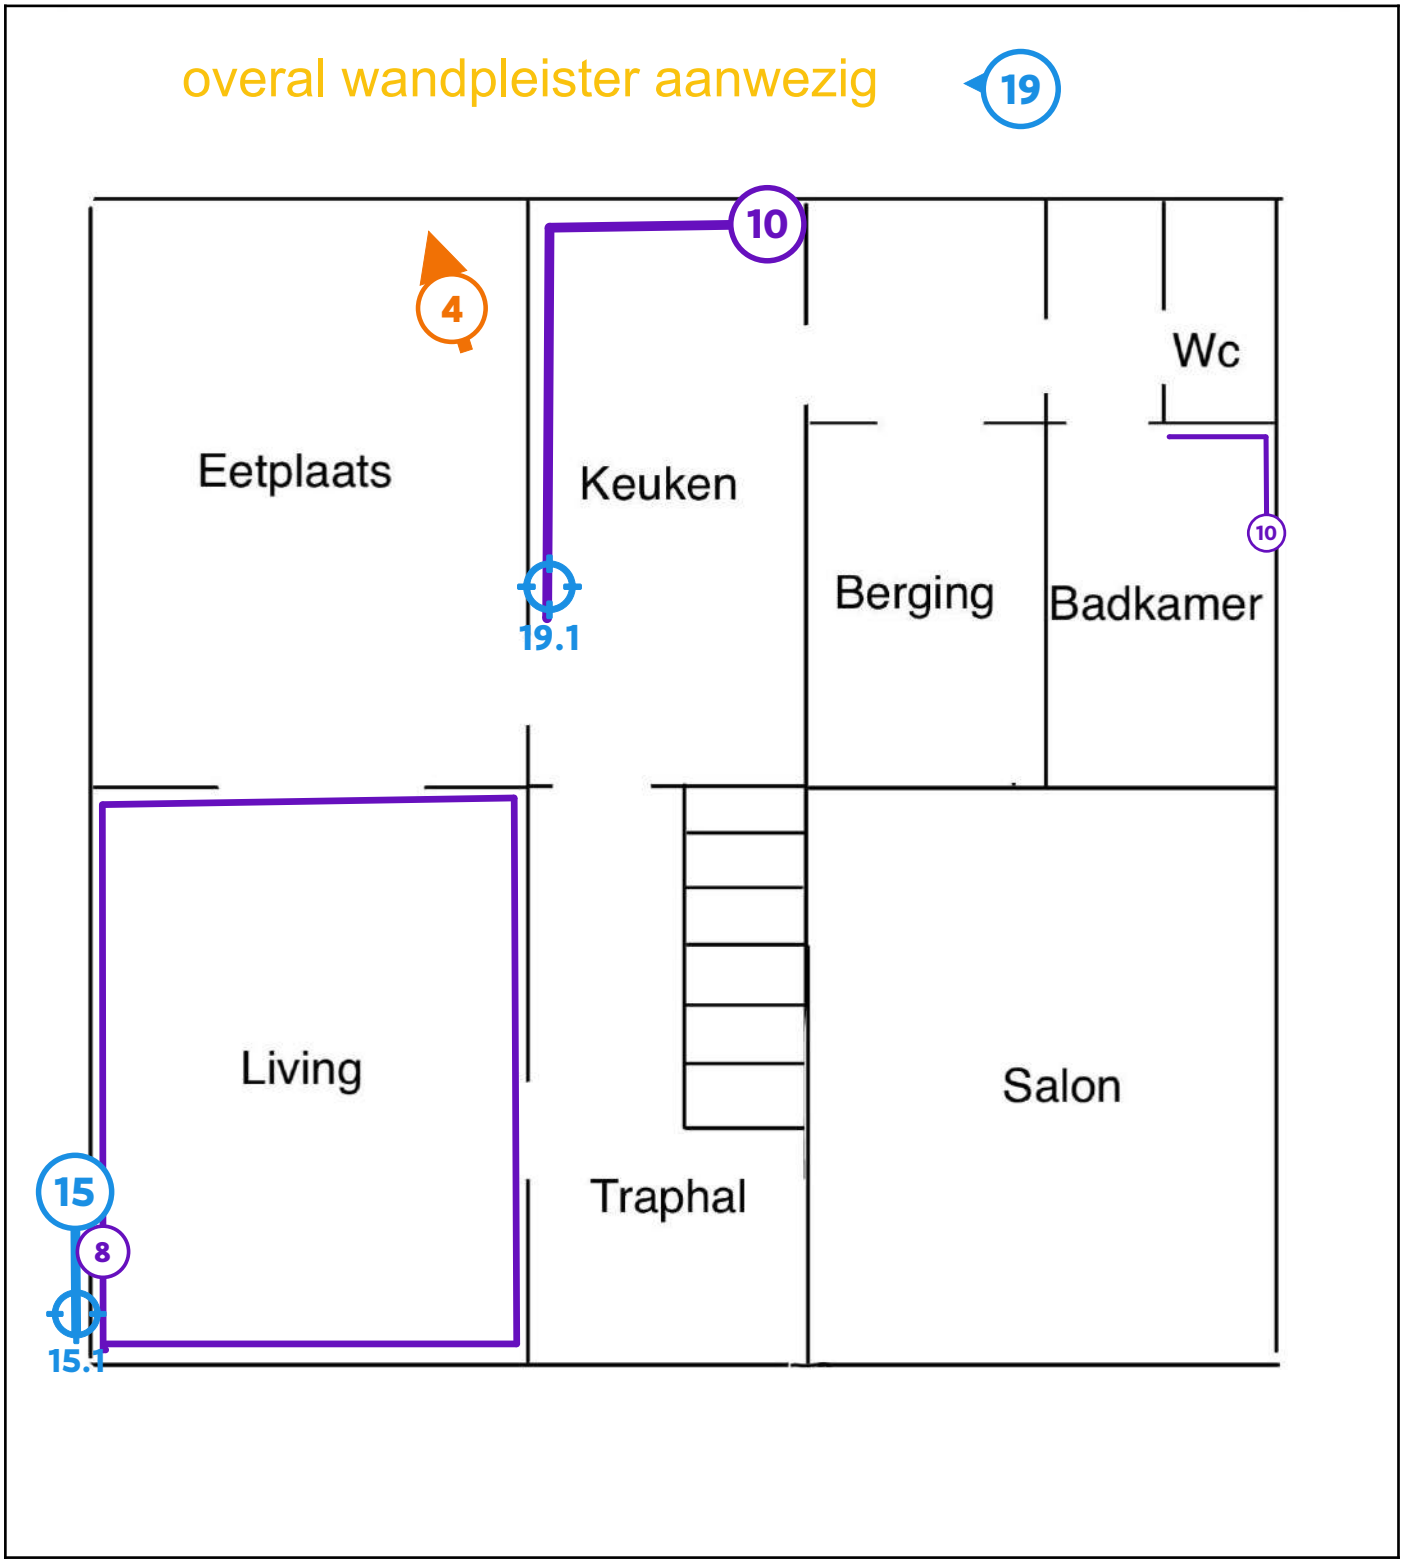
Plan 1.2: Gelijkvloers

4. Radiatoren - Knoppen	Asbestmateriaal	Verwijderen
8. Sierlijst plafond	Advies	-
10. Tegellijm achter wandtegels & plinten	Advies	-
15. Mastiek/kit tussen muur en profiel buiten	Geen asbest	-
15.1 Code: M07	Puntmonster	-
19. Pleisterwerk wanden	Geen asbest	-
19.1 Code: M01	Mengmonster	-

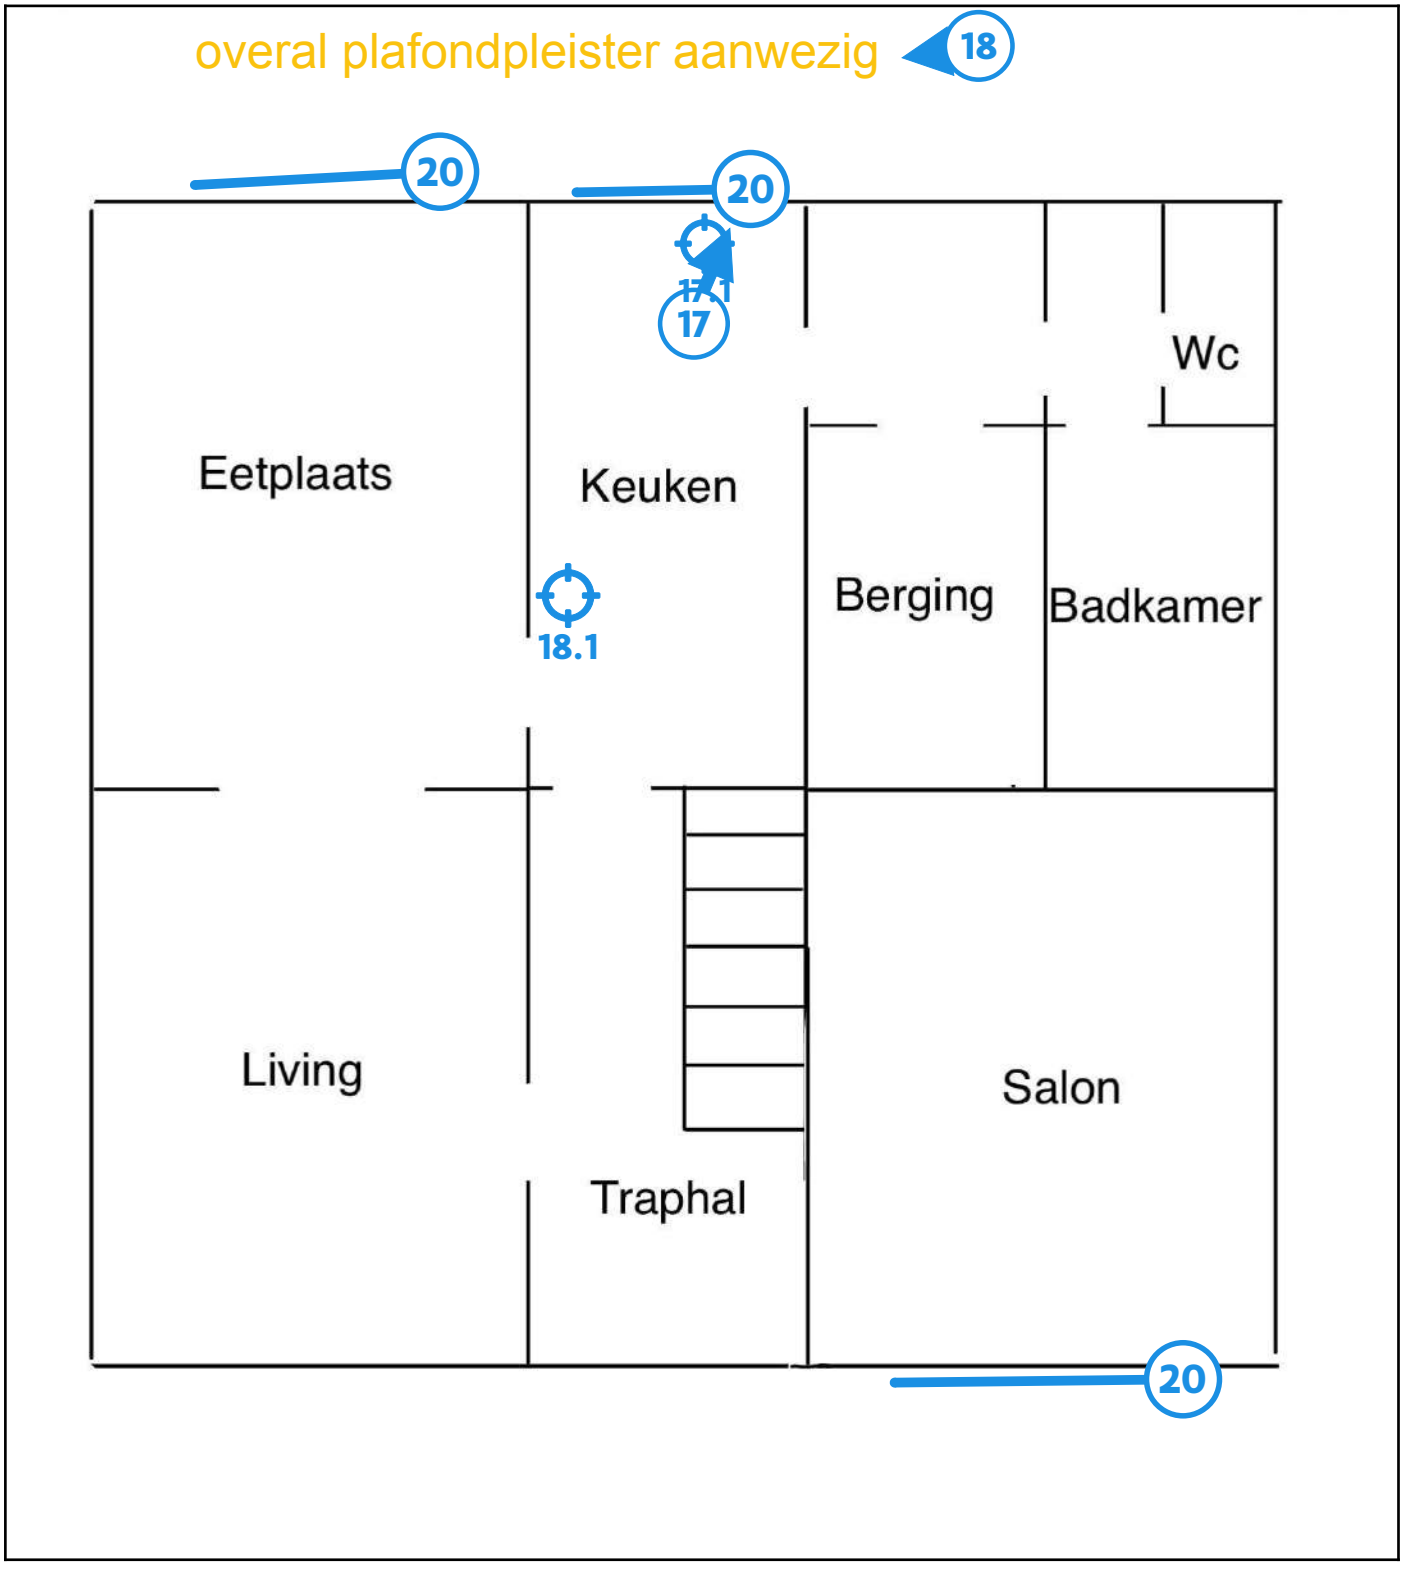
Plan 1.3: Gelijkvloers

Beschrijving	Type	Actie
17. Ontdreuningsplaat/anti-dreunplaat onder	Geen asbest	-

spoelbak		
17.1 Code: M08	Puntmonster	-
18. Pleisterwerk plafonds	Geen asbest	-
18.1 Code: M02	Mengmonster	-
20. Mastiek/kit tussen glas en profiel - buiten	Geen asbest	-

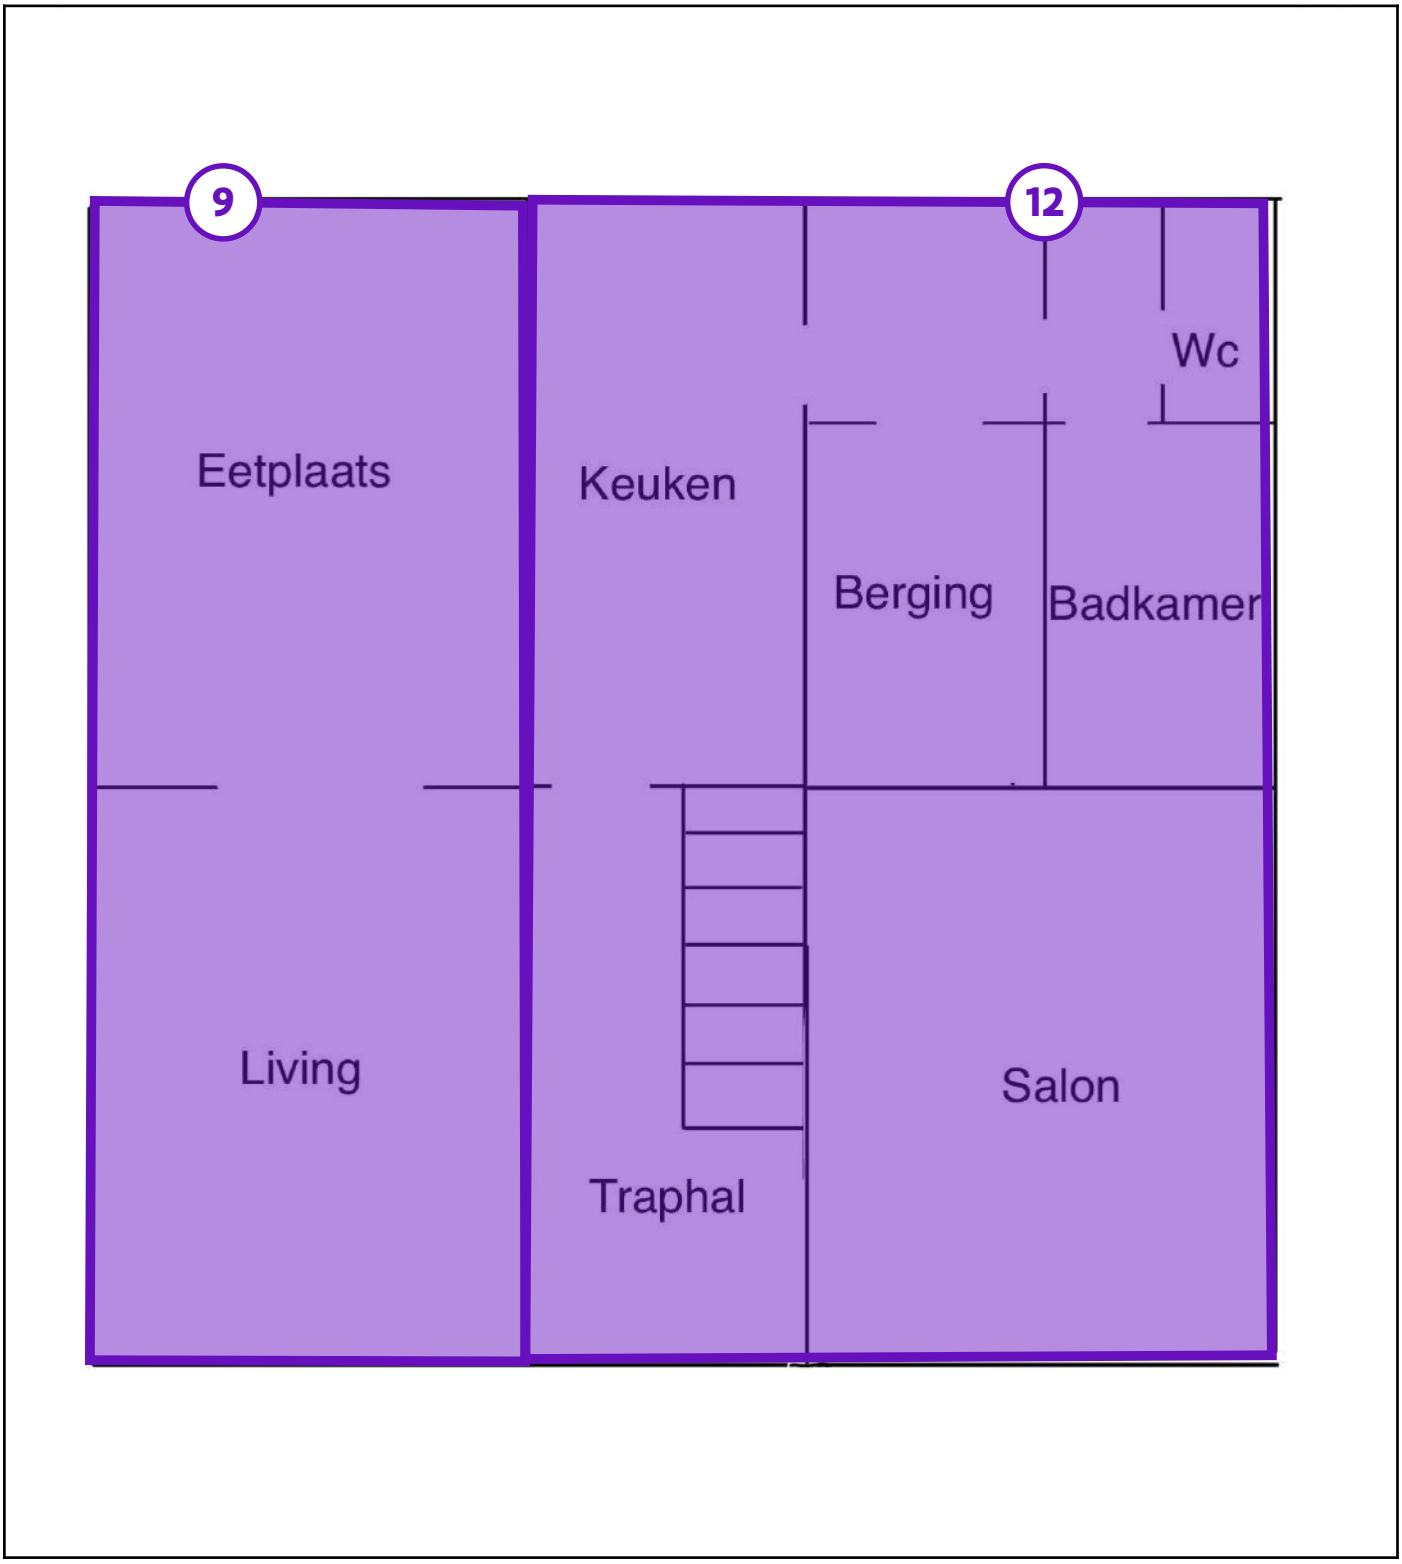
Plan 1.4: Gelijkvloers

Beschrijving	Type	Actie
9. Vloerbekleding - Niet verdacht	Advies	-

12. Tegellijm onder vloertegels	Advies	-

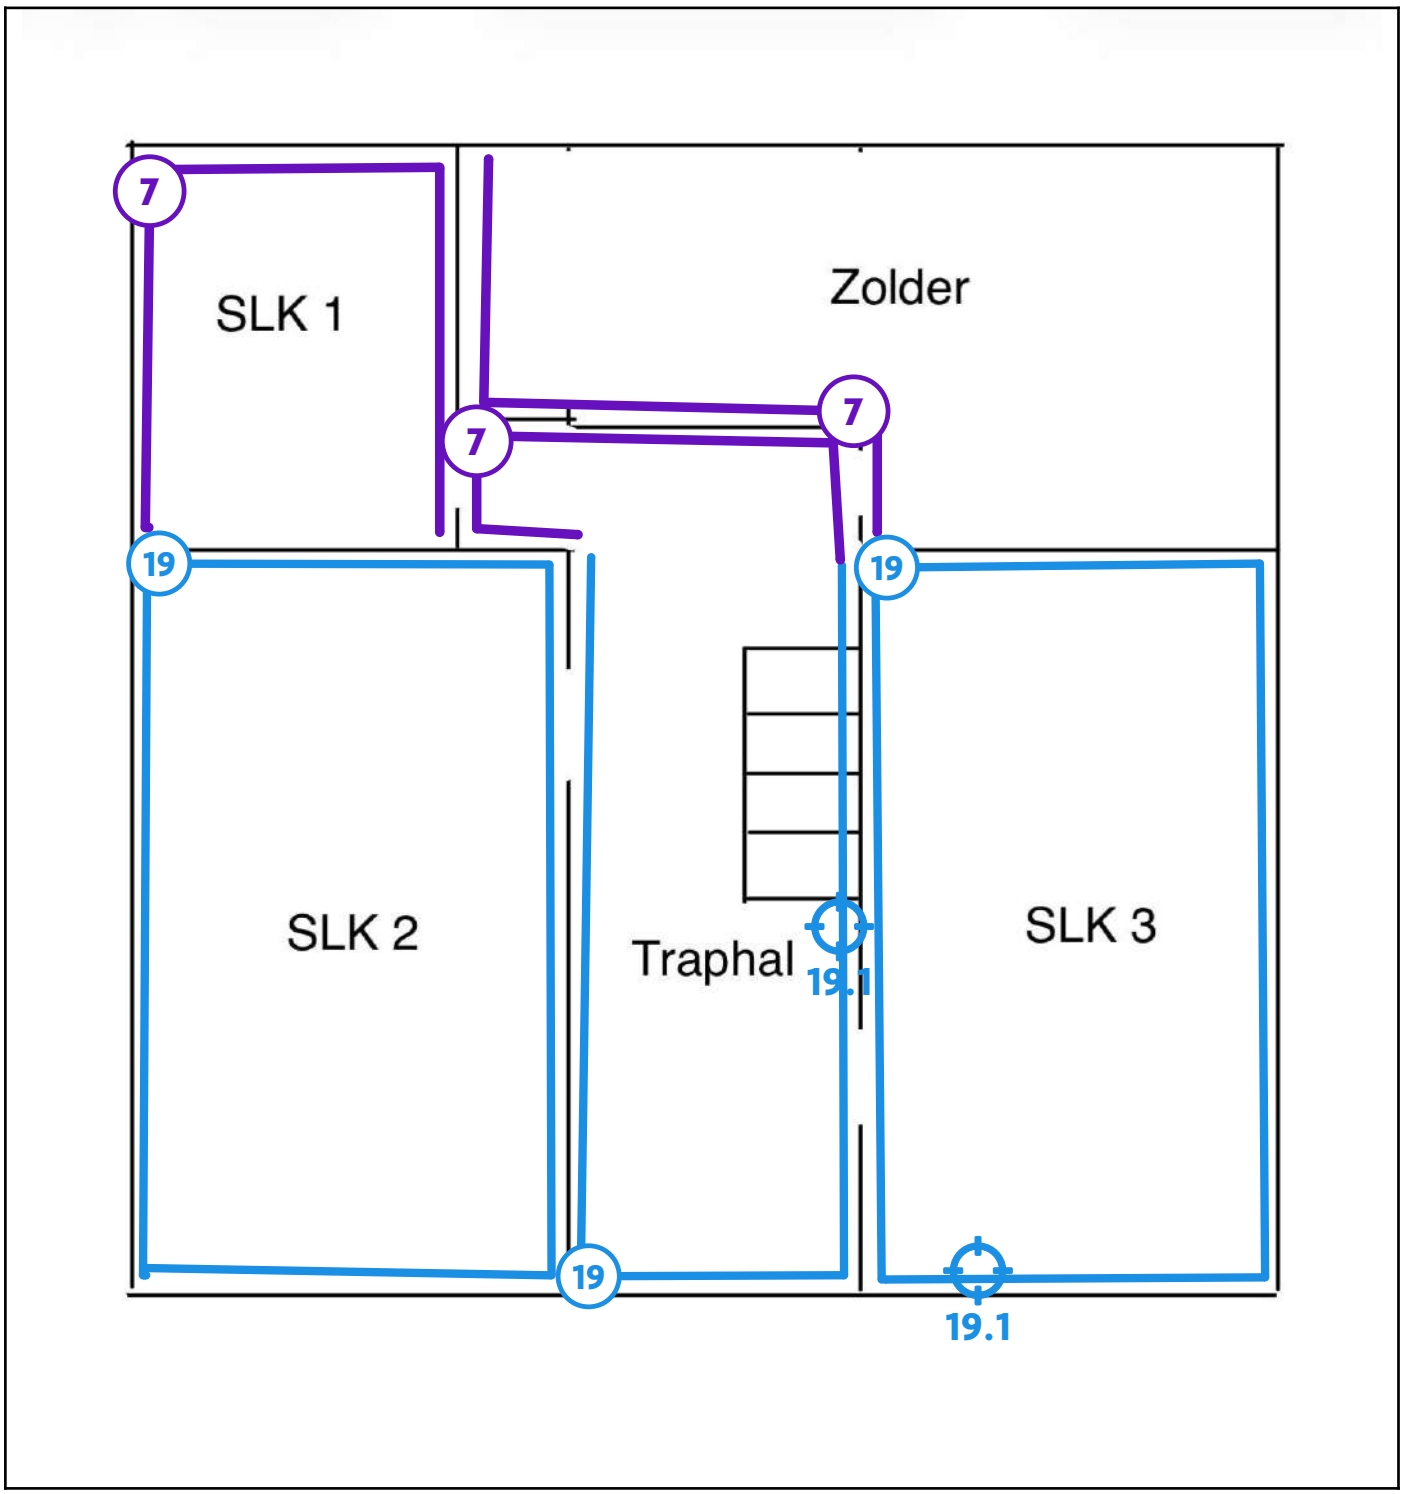
Plan 1.5: Eerste verdieping

Beschrijving	Type	Actie
7. Valse wand(en)/voorzetwand(en) - Gipskarton-Pvc-hout	Advies	-

19. Pleisterwerk wanden	Geen asbest	-
19.1 Code: M01	Mengmonster	-

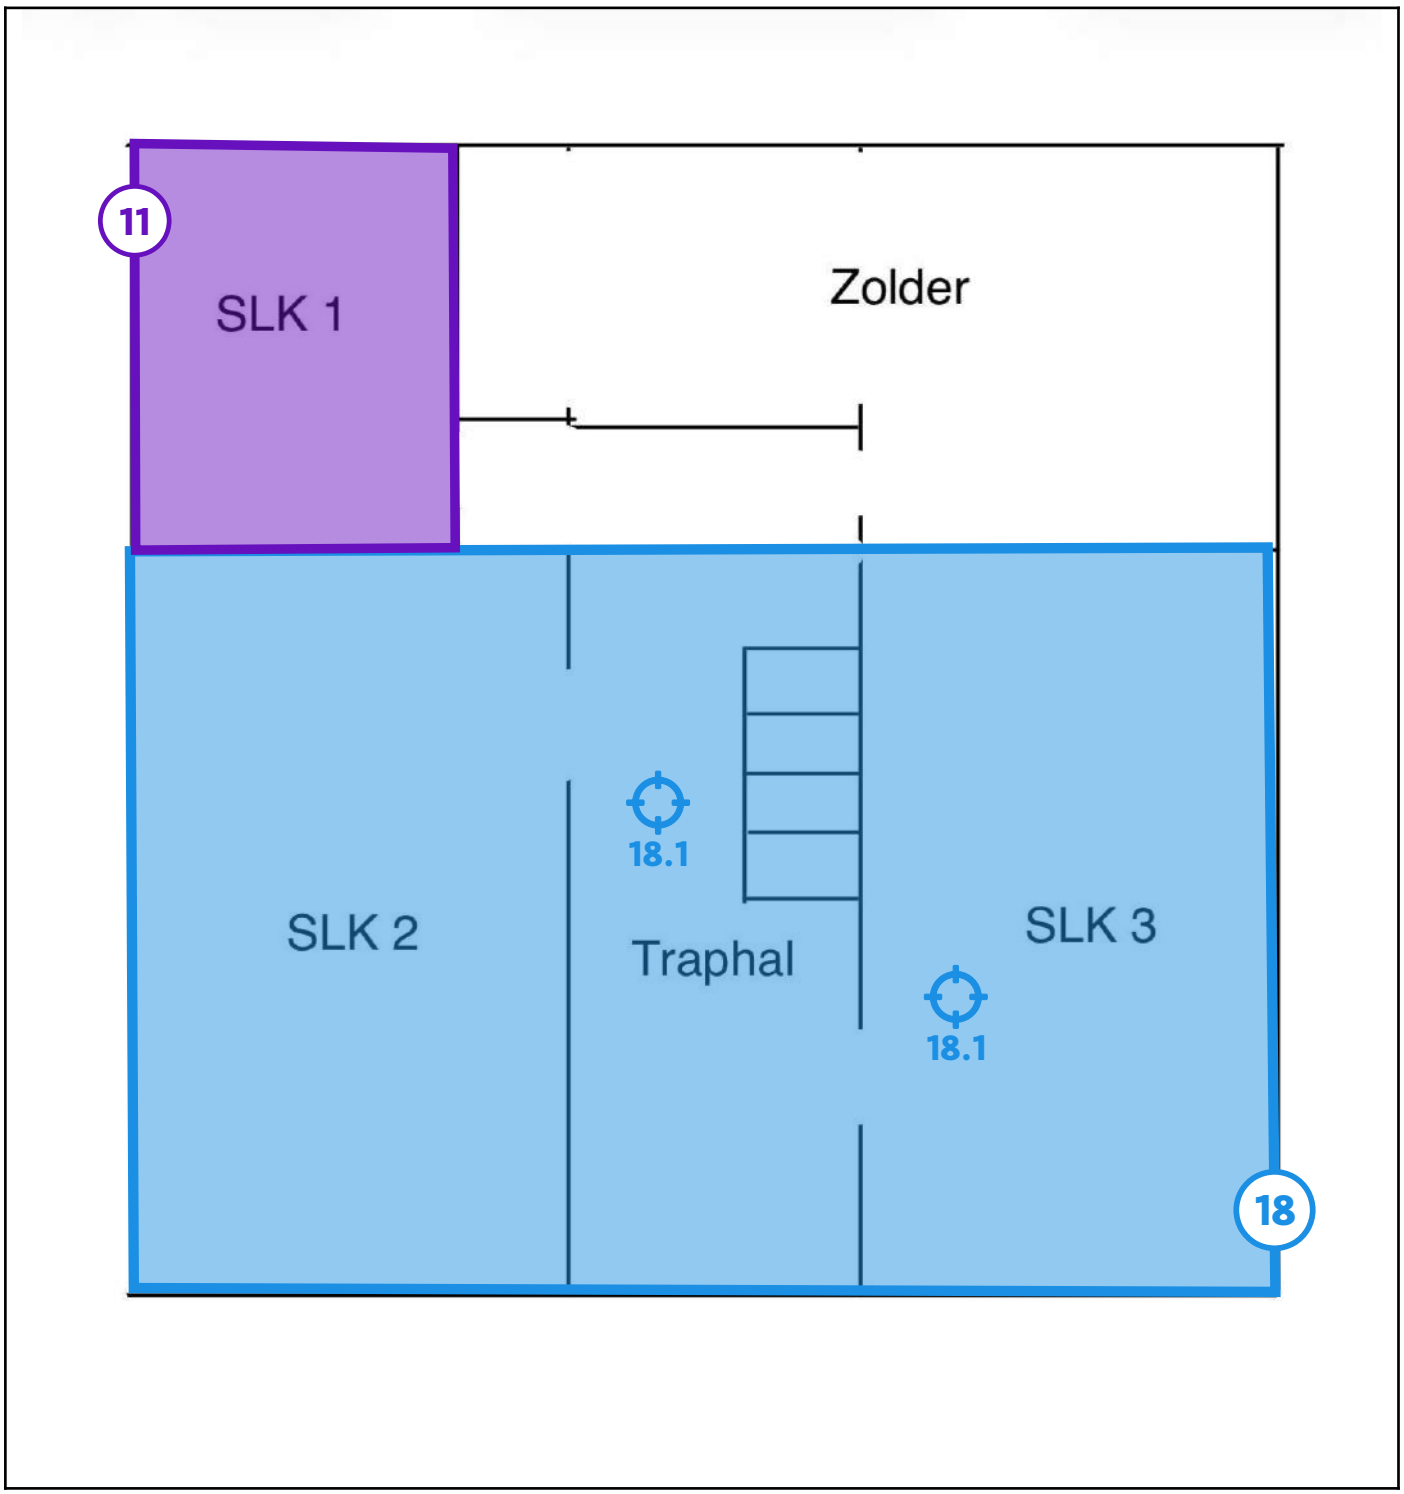
Plan 1.6: Eerste verdieping

Beschrijving	Type	Actie
11. Plafondafwerking in gipskarton/hout/pvc	Advies	-
18. Pleisterwerk plafonds	Geen asbest	-

18.1 Code: M02	Mengmonster	-

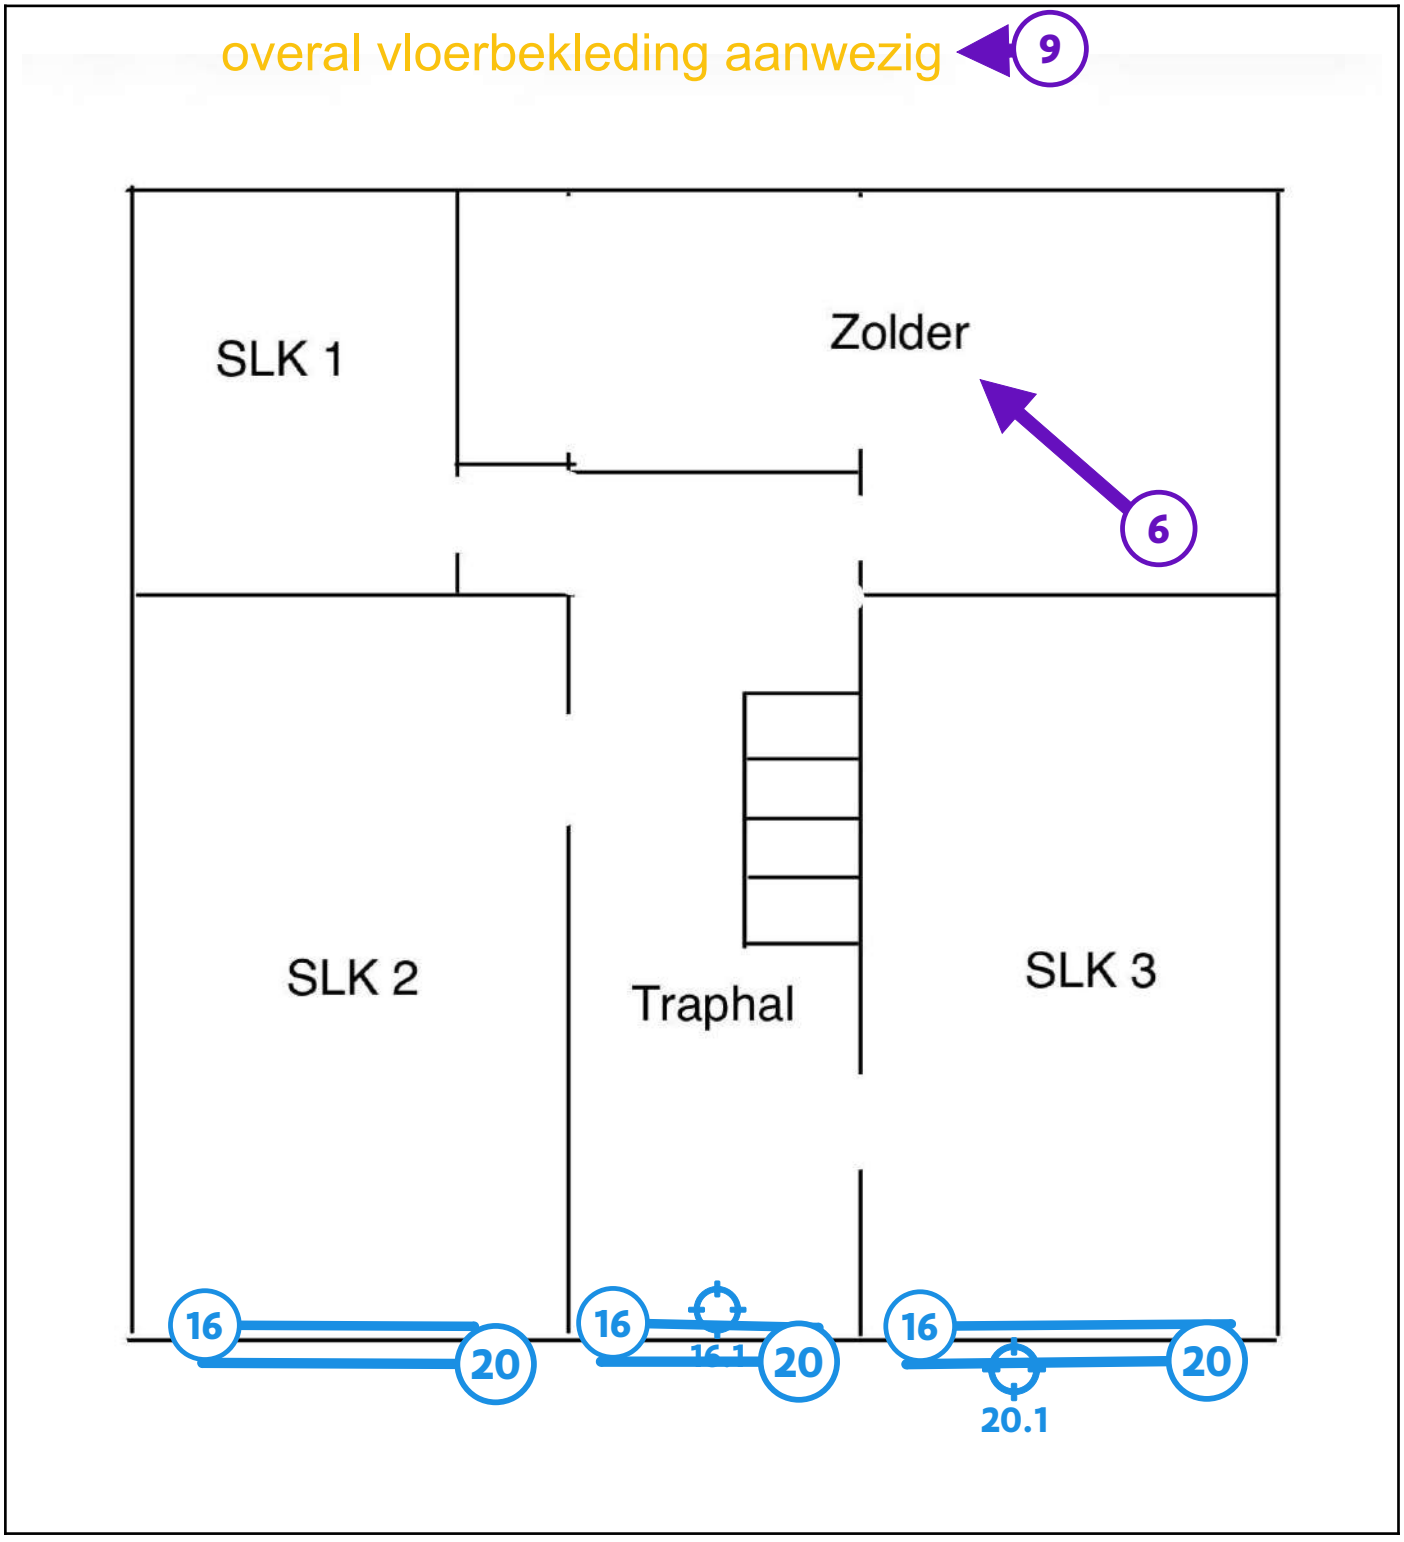
Plan 1.7: Eerste verdieping

Beschrijving	Type	Actie
6. Materialen in opslag	Beperking	-

9. Vloerbekleding - Niet verdacht	Advies	-
16. Mastiek/kit tussen glas en profiel - Binnen	Geen asbest	-
16.1 Code: M09	Puntmonster	-
20. Mastiek/kit tussen glas en profiel - buiten	Geen asbest	-
20.1 Code: M06	Puntmonster	-

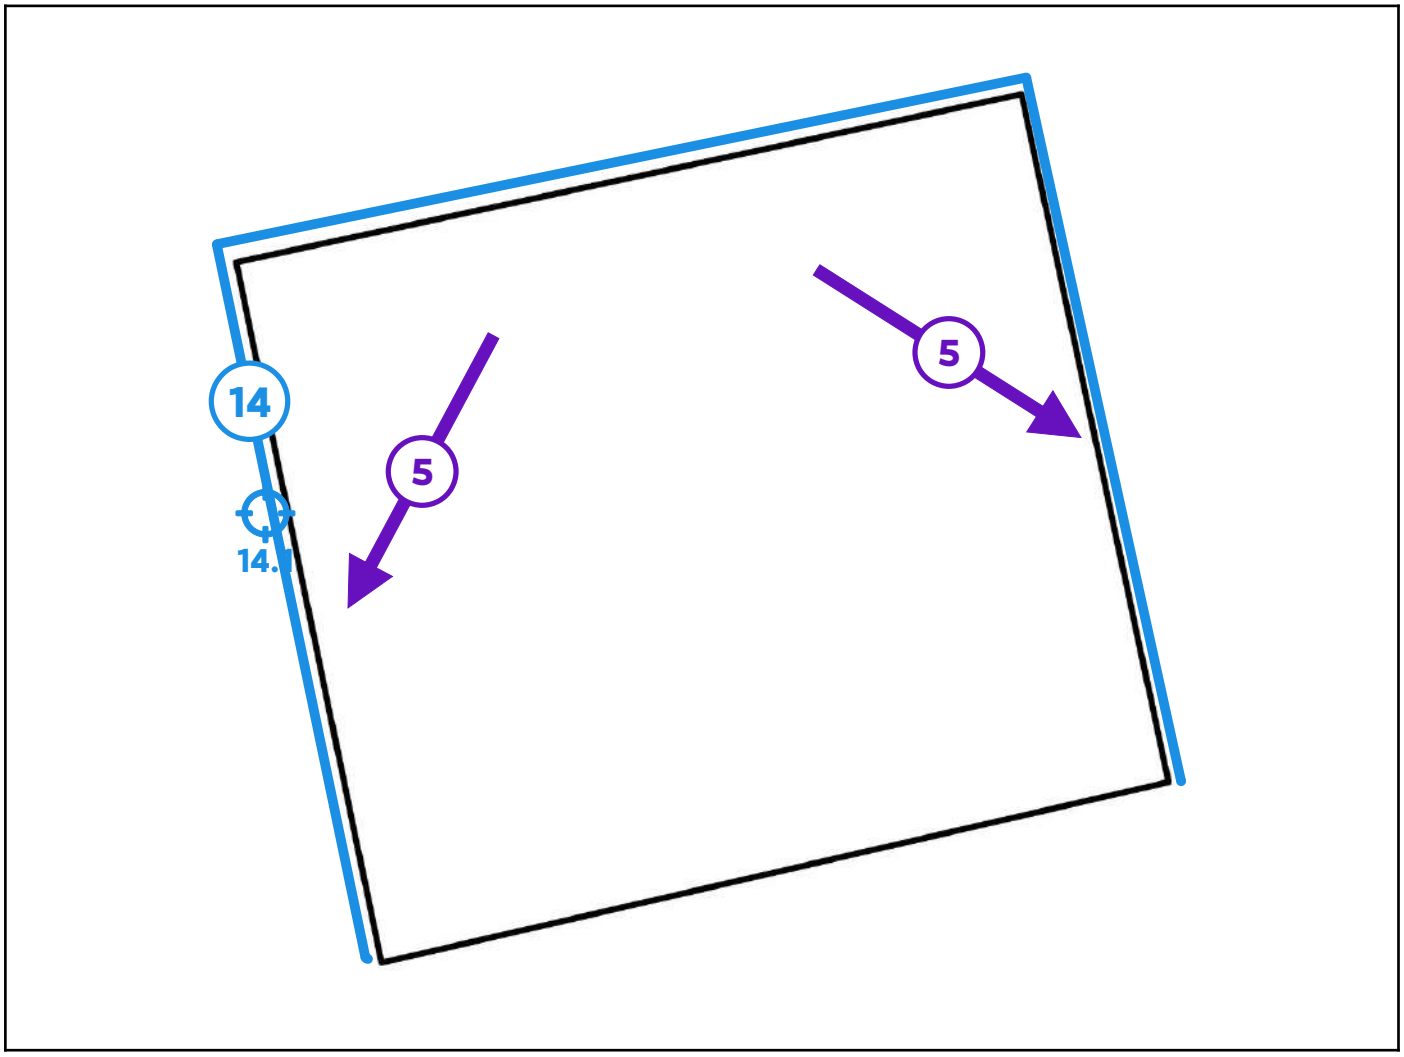
Plan 1.8: Woning plan

Beschrijving	Type	Actie
5. Binnenzijde en bovenzijde van de schouw	Beperking	-
14. Waterkering	Geen asbest	-
14.1 Code: M05	Puntmonster	-

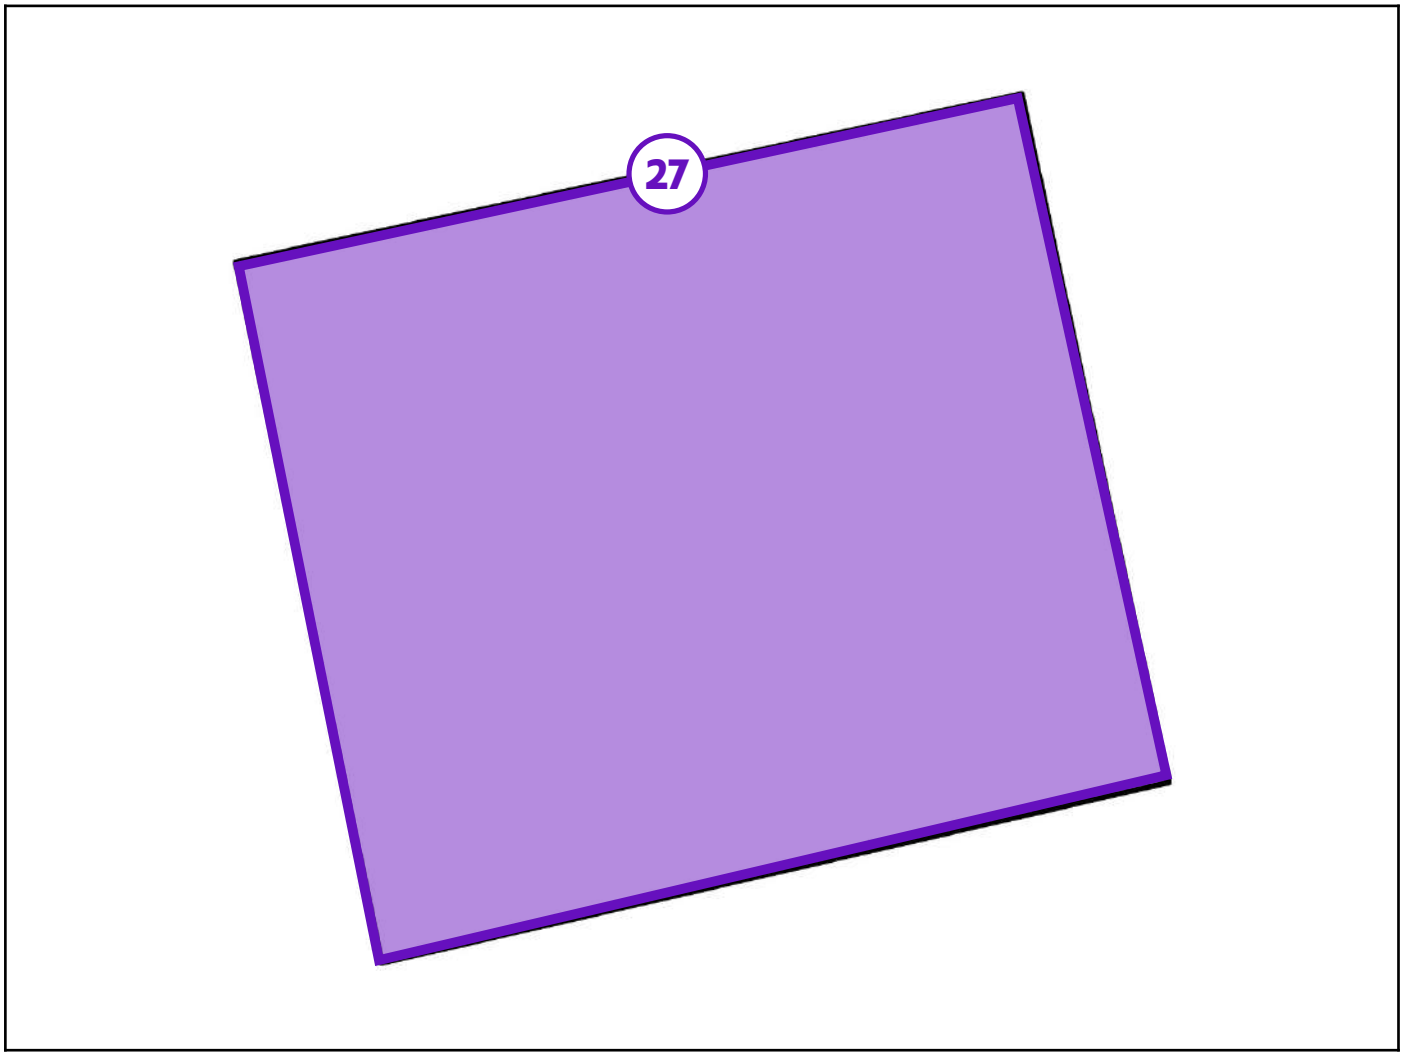
Plan 1.9: Woning plan

Beschrijving	Type	Actie
27. Onderdak-niet aanwezig	Overige ruimte of materiaal	-

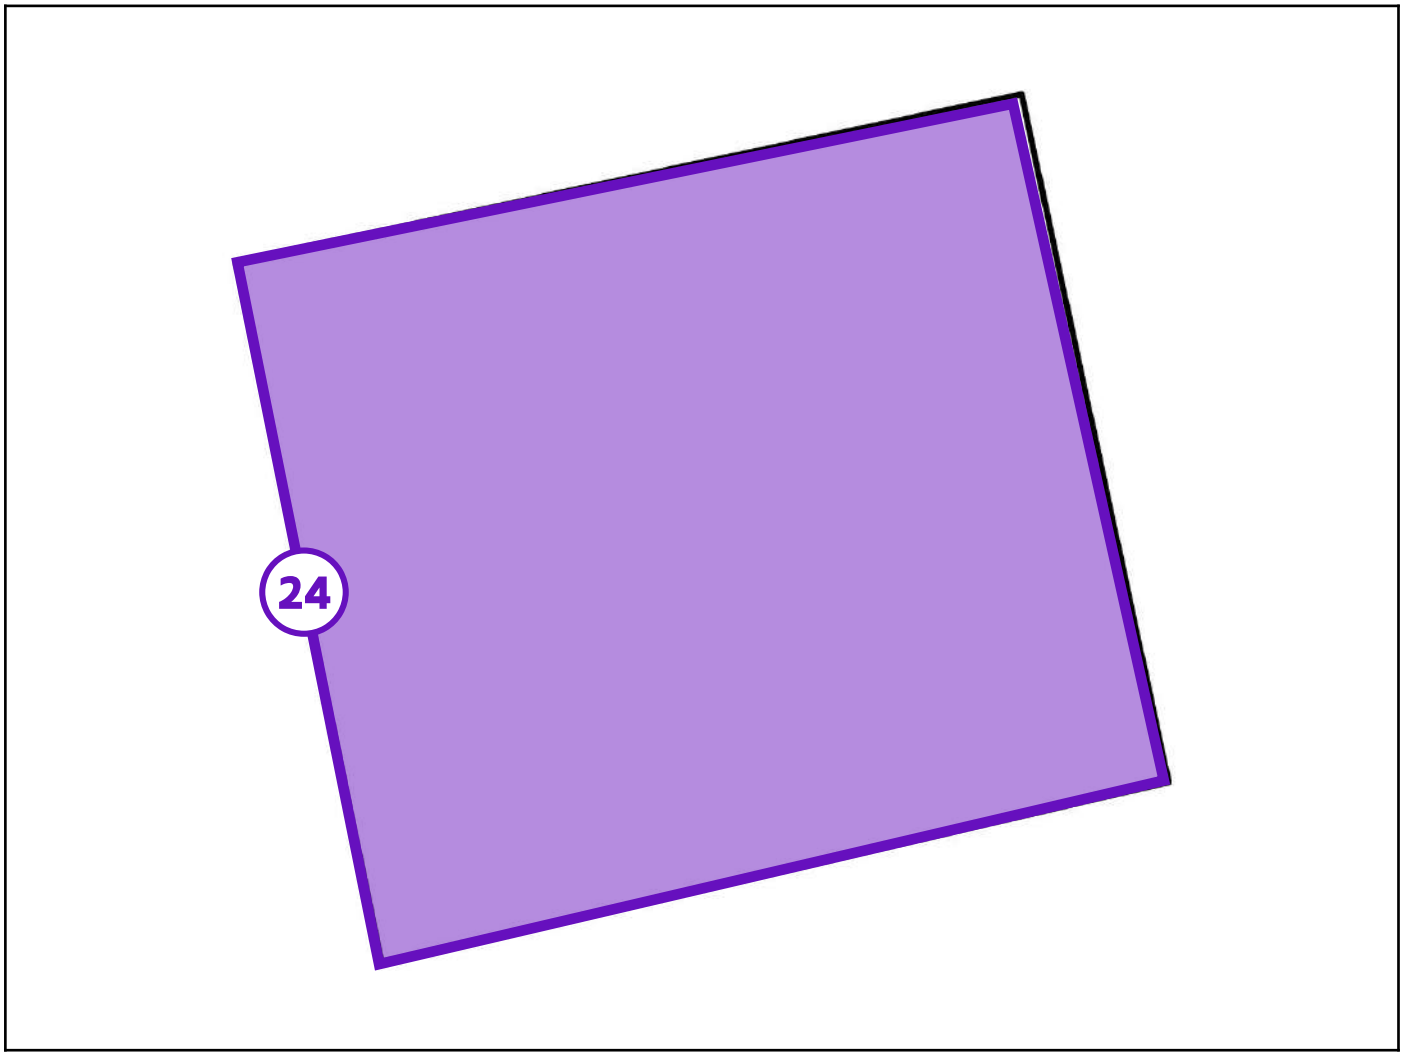
Plan 1.10: Woning plan

Beschrijving	Type	Actie
24. Dakbedekking - niet verdacht	Overige ruimte of materiaal	-

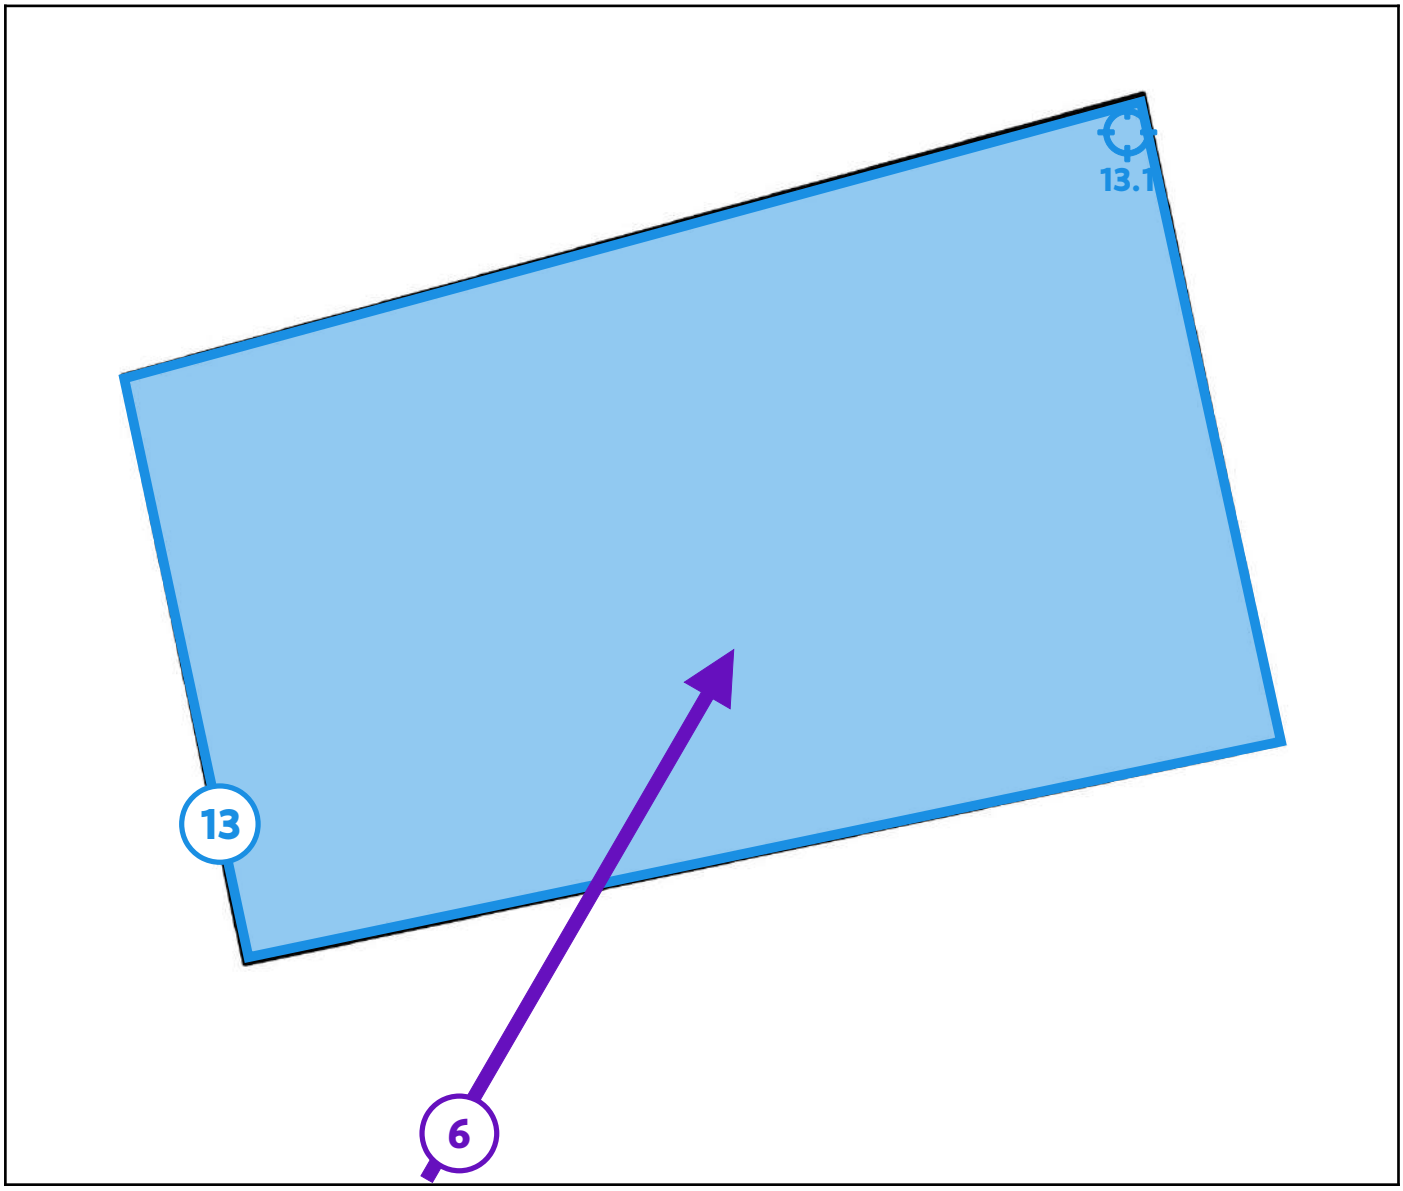
Plan 2.1: Afdak plan

Beschrijving	Type	Actie
6. Materialen in opslag	Beperking	-
13. Dakbedekking - Roofing	Geen asbest	-
13.1 Code: M04	Puntmonster	-

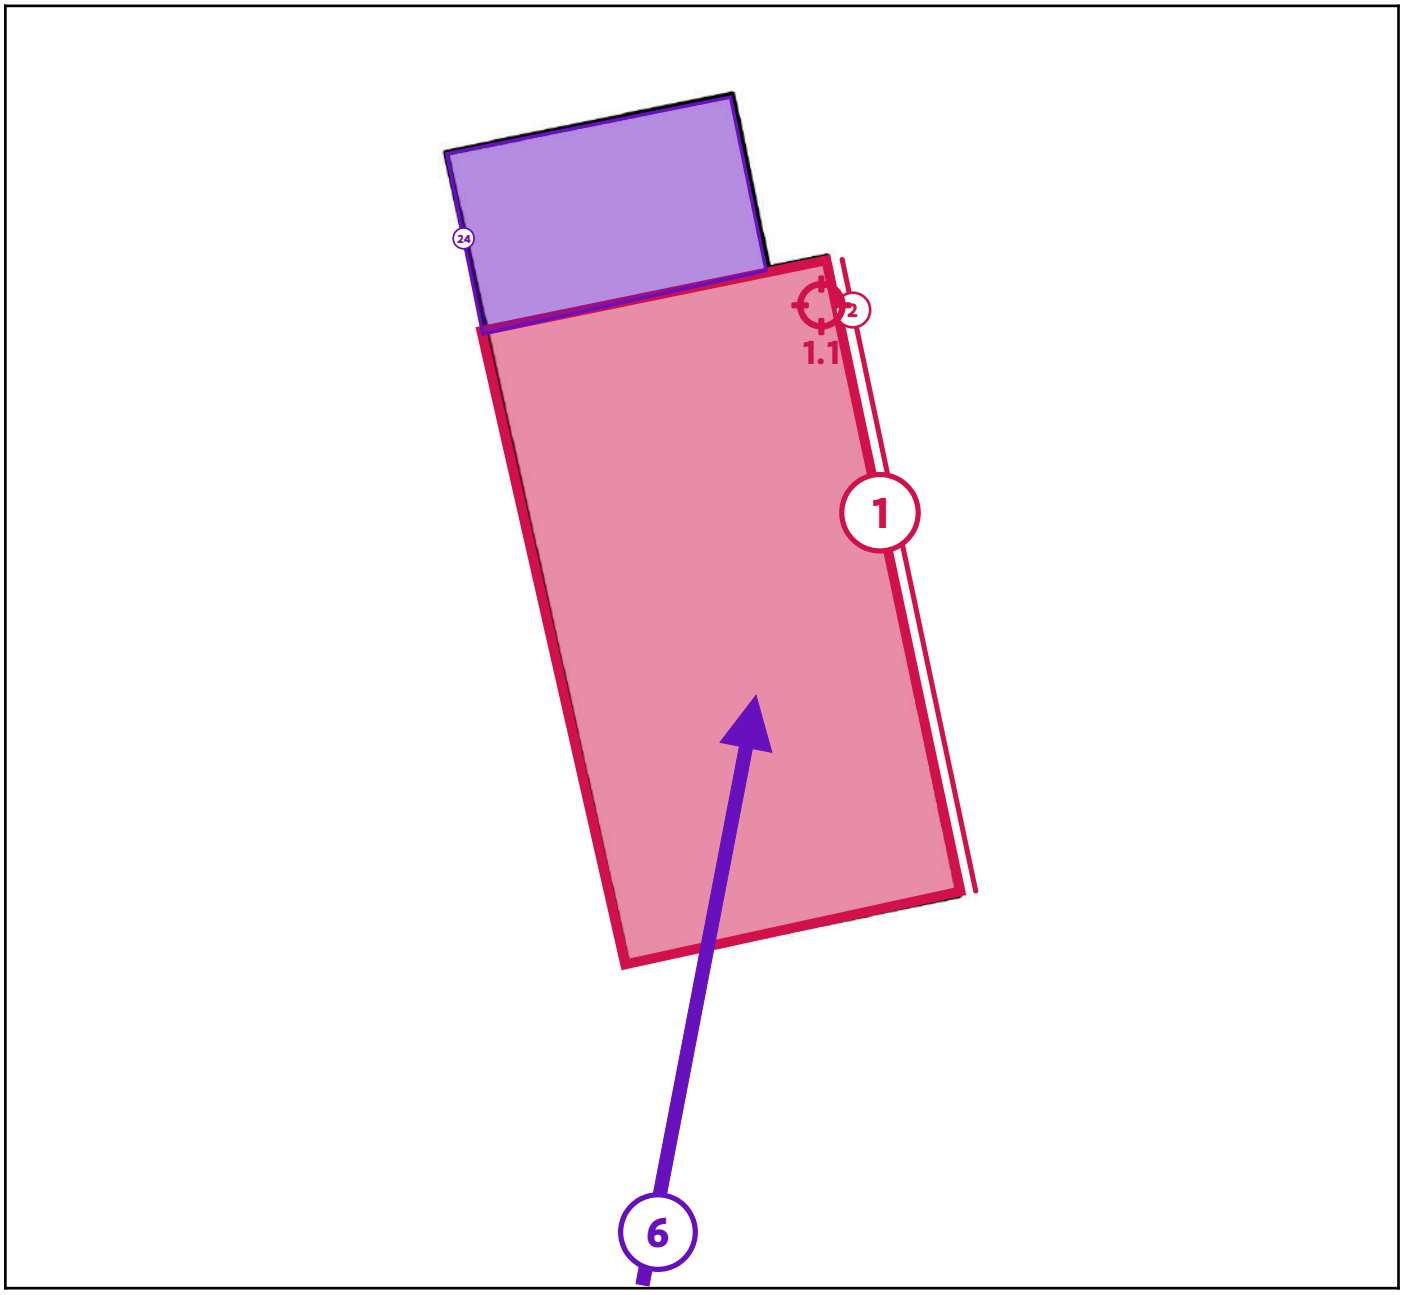
Plan 3.1: Garage plan

Beschrijving	Type	Actie
1. dakbedekking - golfplaten	Asbestmateriaal	Dringend verwijderen
1.1 Code: M03	Puntmonster	-
2. Dakgoot - Contaminatie	Asbestmateriaal	Dringend verwijderen
6. Materialen in opslag	Beperking	-
