Asbestinventarisattest

Weggevoerdenstraat 56, 3012 Leuven

Attestnummer : **20261005-000229.000**
Uitgegeven op : **05.10.2026**
Geldig tot : **05.10.2031**

Niet-asbestveilig

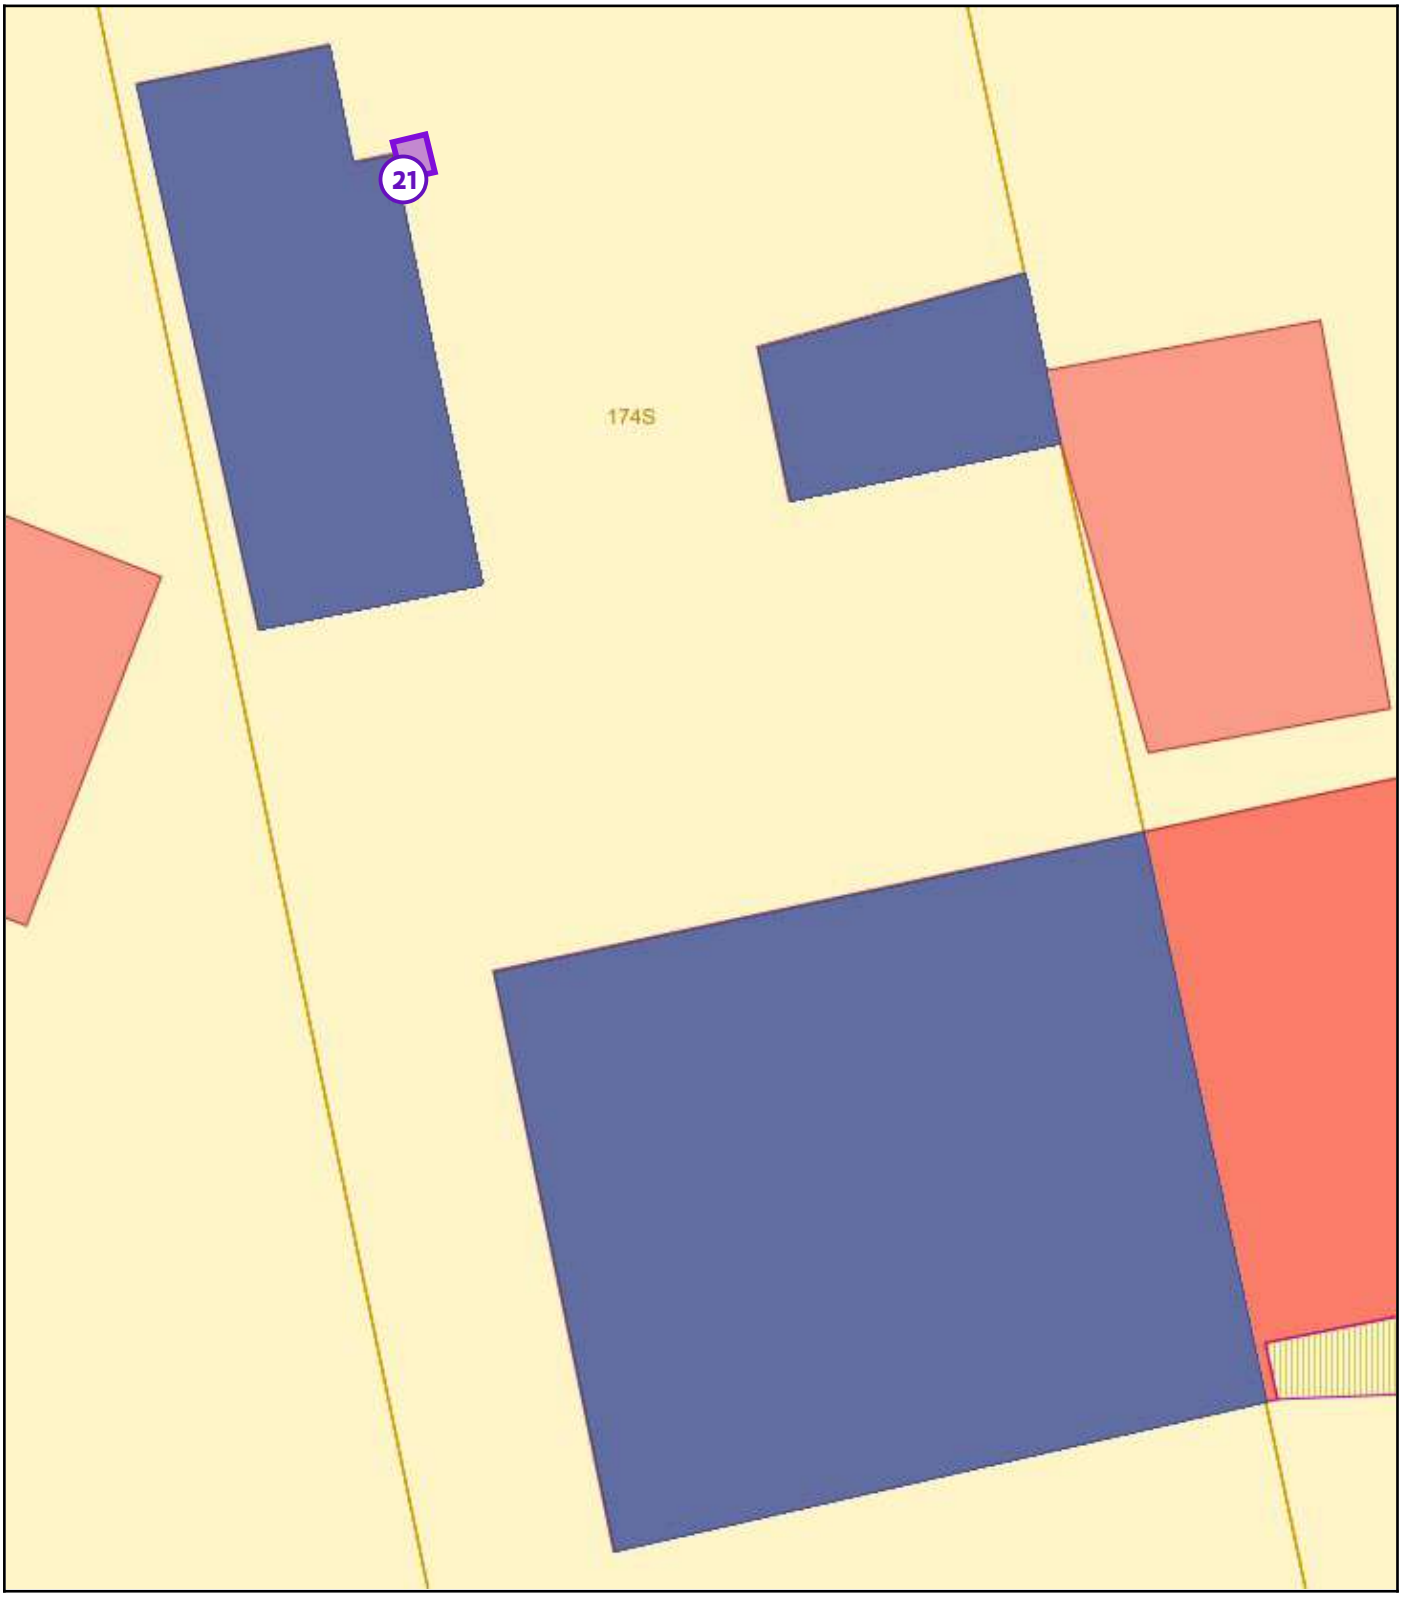
Plan 4.1: Afdruipzones/afvloeizones

21. Afvloeizone dak garage	Afdruipzone/afvloeizone	-

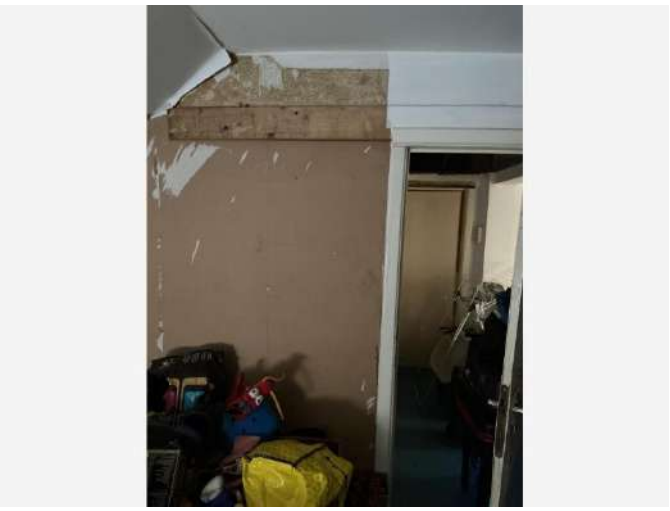
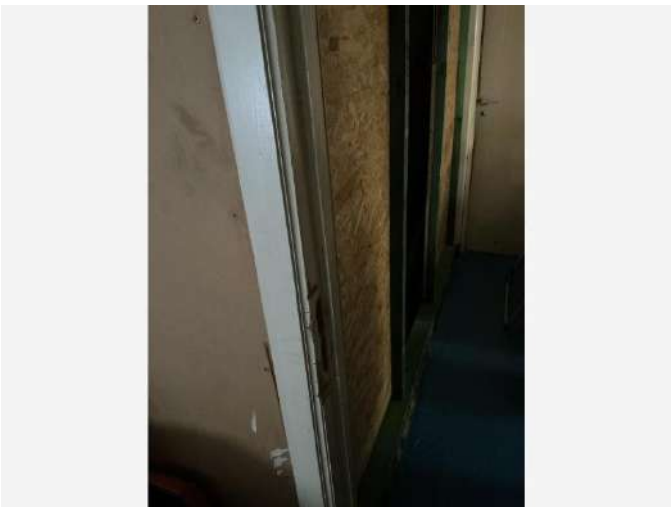
Fiche 7: Valse wand(en)/voorzetwand(en) - Gipskarton-Pvc-hout

Informatie over een niet-asbestverdacht materiaal

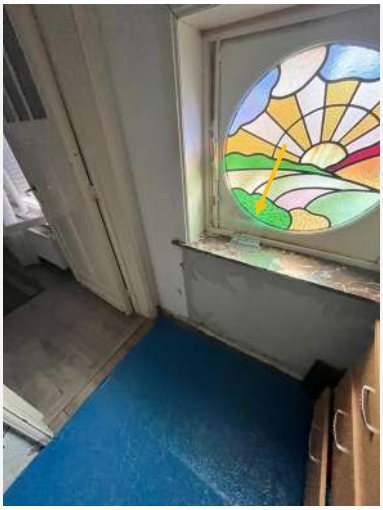
Fiche 16: Mastiek/kit tussen glas en profiel - Binnen

Geen asbest

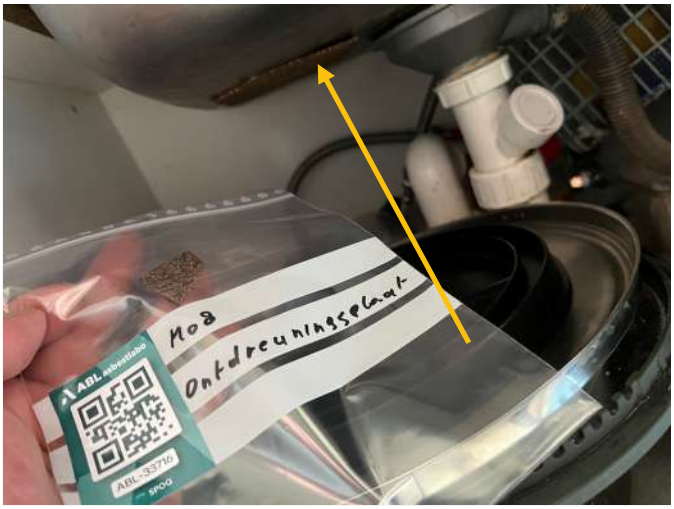
Fiche 17: Ontdreuningsplaat/anti-dreunplaat onder spoelbak

Geen asbest

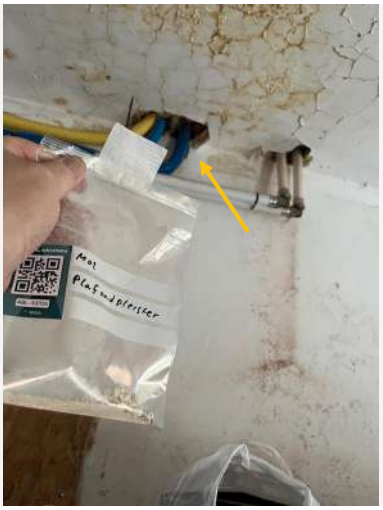
Fiche 18: Pleisterwerk plafonds

Geen asbest

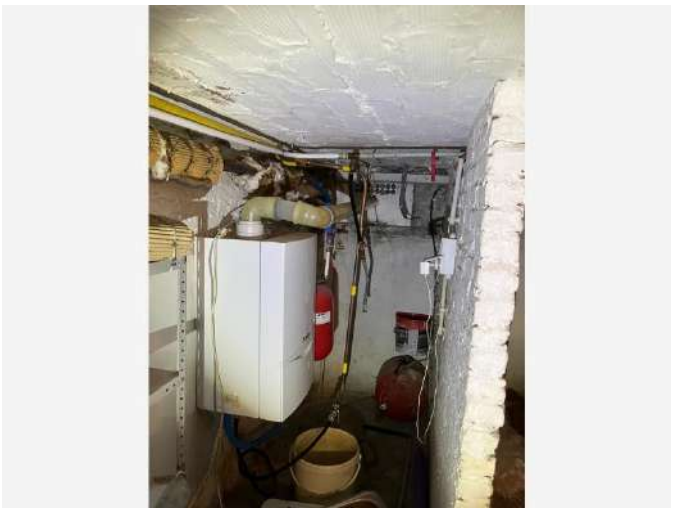
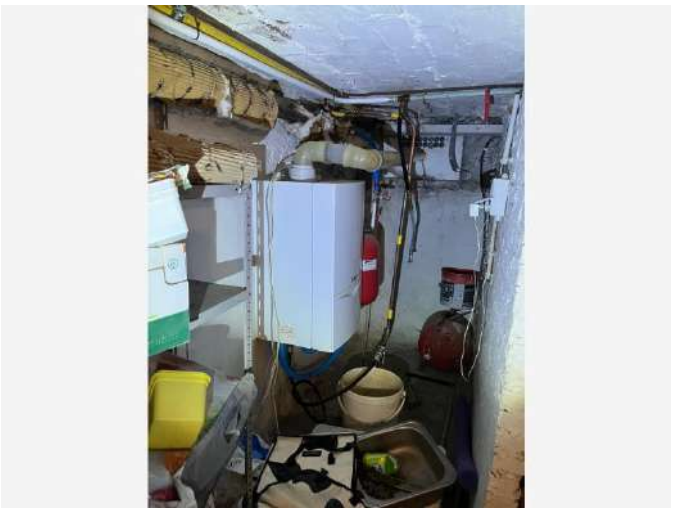
Beschrijving	Notitie	Terug te vinden op plannen
Fiche 22: Rookgaskanalen - niet verdacht	De materialen van rookgaskanalen zijn niet asbest verdacht. Deze bestaan uit	Plan 1.1: Kelder
Fiche 23: Materialen aan de stookketel(dichtingen, isol mat,...) niet verdacht	De materialen aan de stookketel (dichtingen, isolerend materiaal,...) zijn niet asbest verdacht. De ketel heeft een bouwjaar van 2012	Plan 1.1: Kelder
Fiche 24: Dakbedekking - niet verdacht	Dakpannen	Plan 1.10: Woning plan Plan 3.1: Garage plan
Fiche 25: Leidingisolatie - niet verdacht	De aanwezige leidingisolatie is niet asbest verdacht. Deze bestaat uit minerale wol	Plan 1.1: Kelder
