Asbestinventarisattest

Groene Dreef 5, 9830 Sint-Martens-Latem

Attestnummer : **20261022-000200.000**
Uitgegeven op : **22.10.2026**
Geldig tot : **22.10.2036**

Asbestveilig (maar niet asbestvrij)

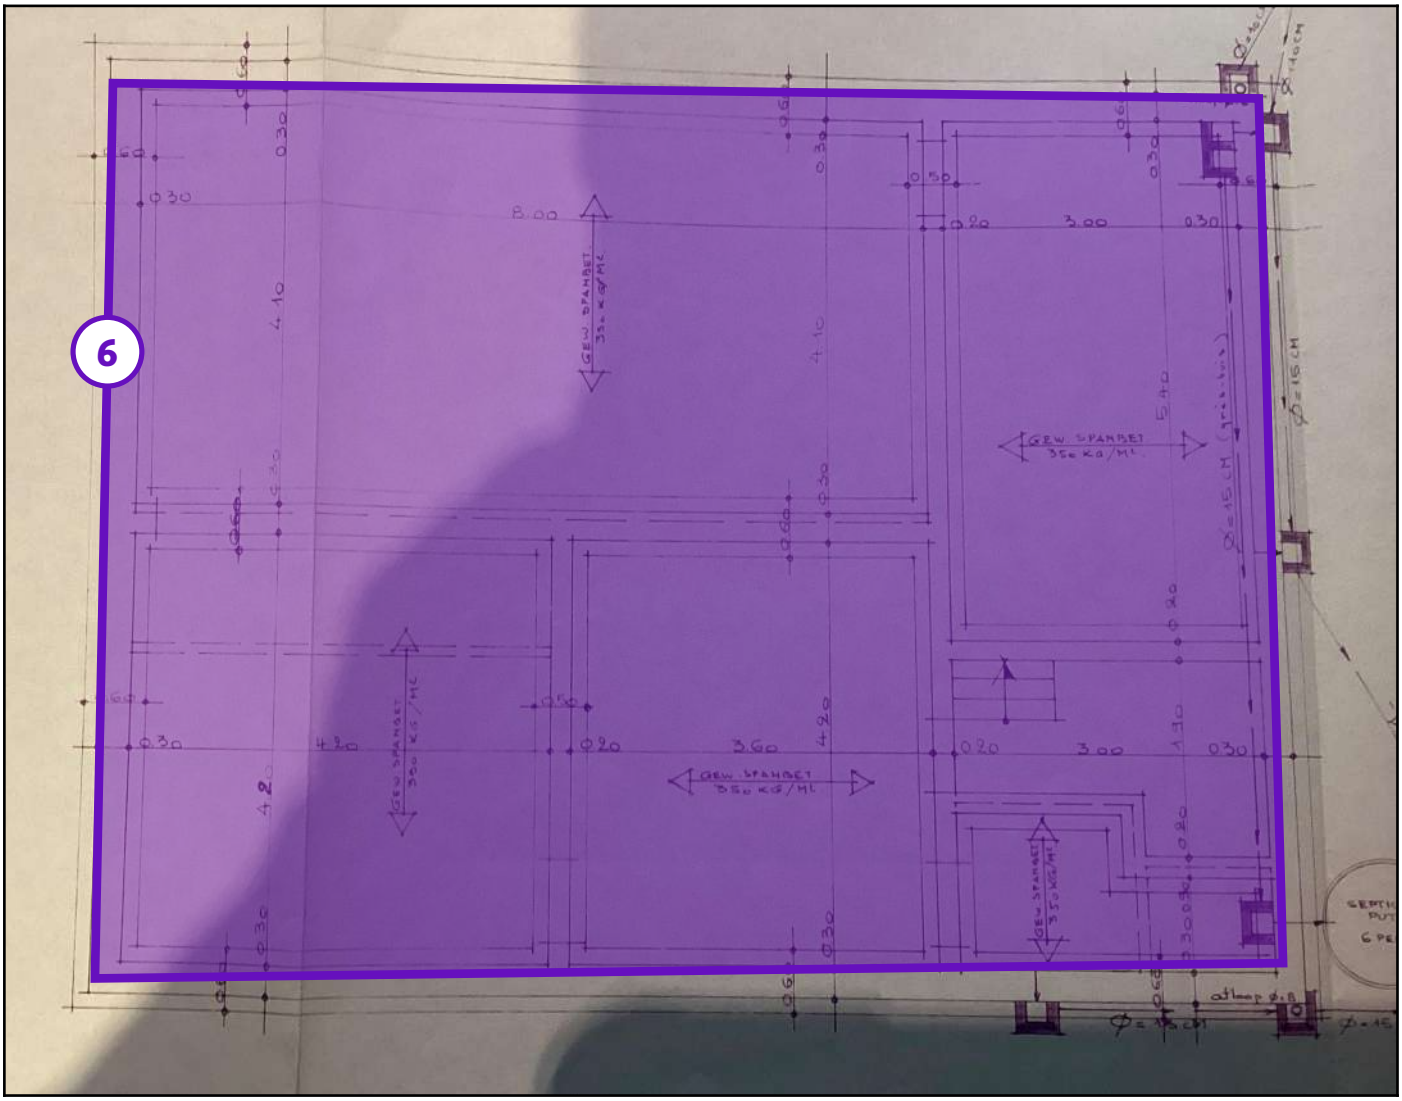
Plan 1.1: Kruipruimte

Beschrijving	Type	Actie
6. Kruipkelder	Beperking	-

Uitleg van de asbestdeskundige: De hoogte van de kruipruimte is lager dan 1,5 meter.

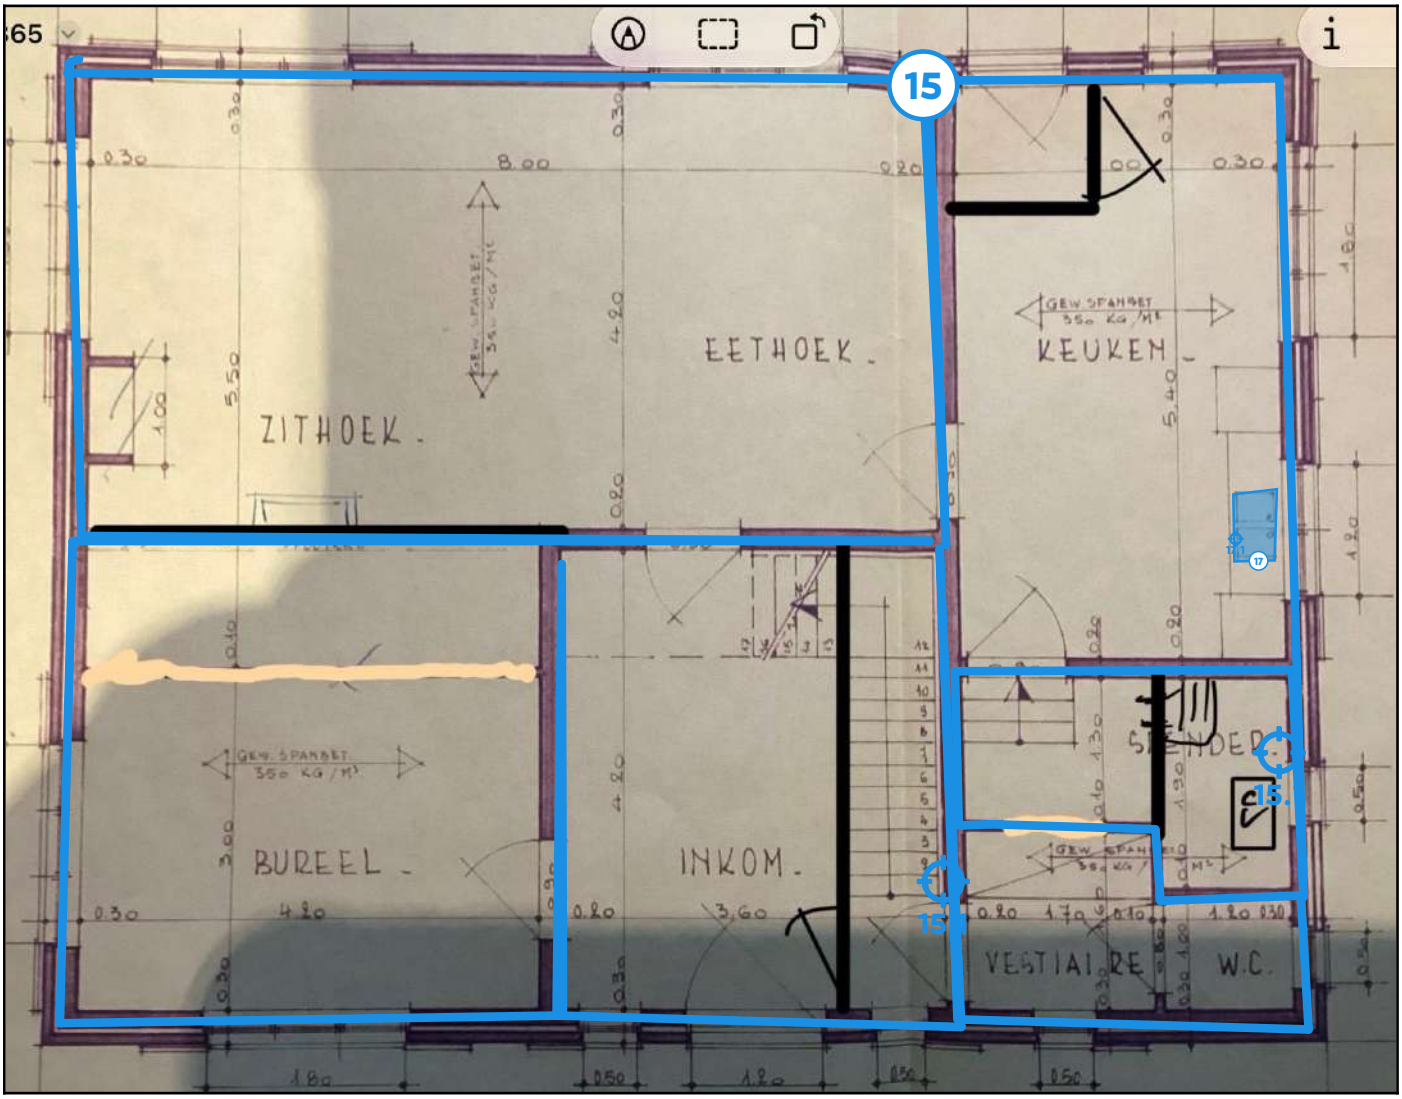
Plan 1.2: Gelijkvloers

Beschrijving	Type	Actie
15. Pleisterwerk wanden	Geen asbest	-
15.1 Code: M02	Mengmonster	-
17. Coating spoelbak keuken	Geen asbest	-
17.1 Code: M05	Puntmonster	-

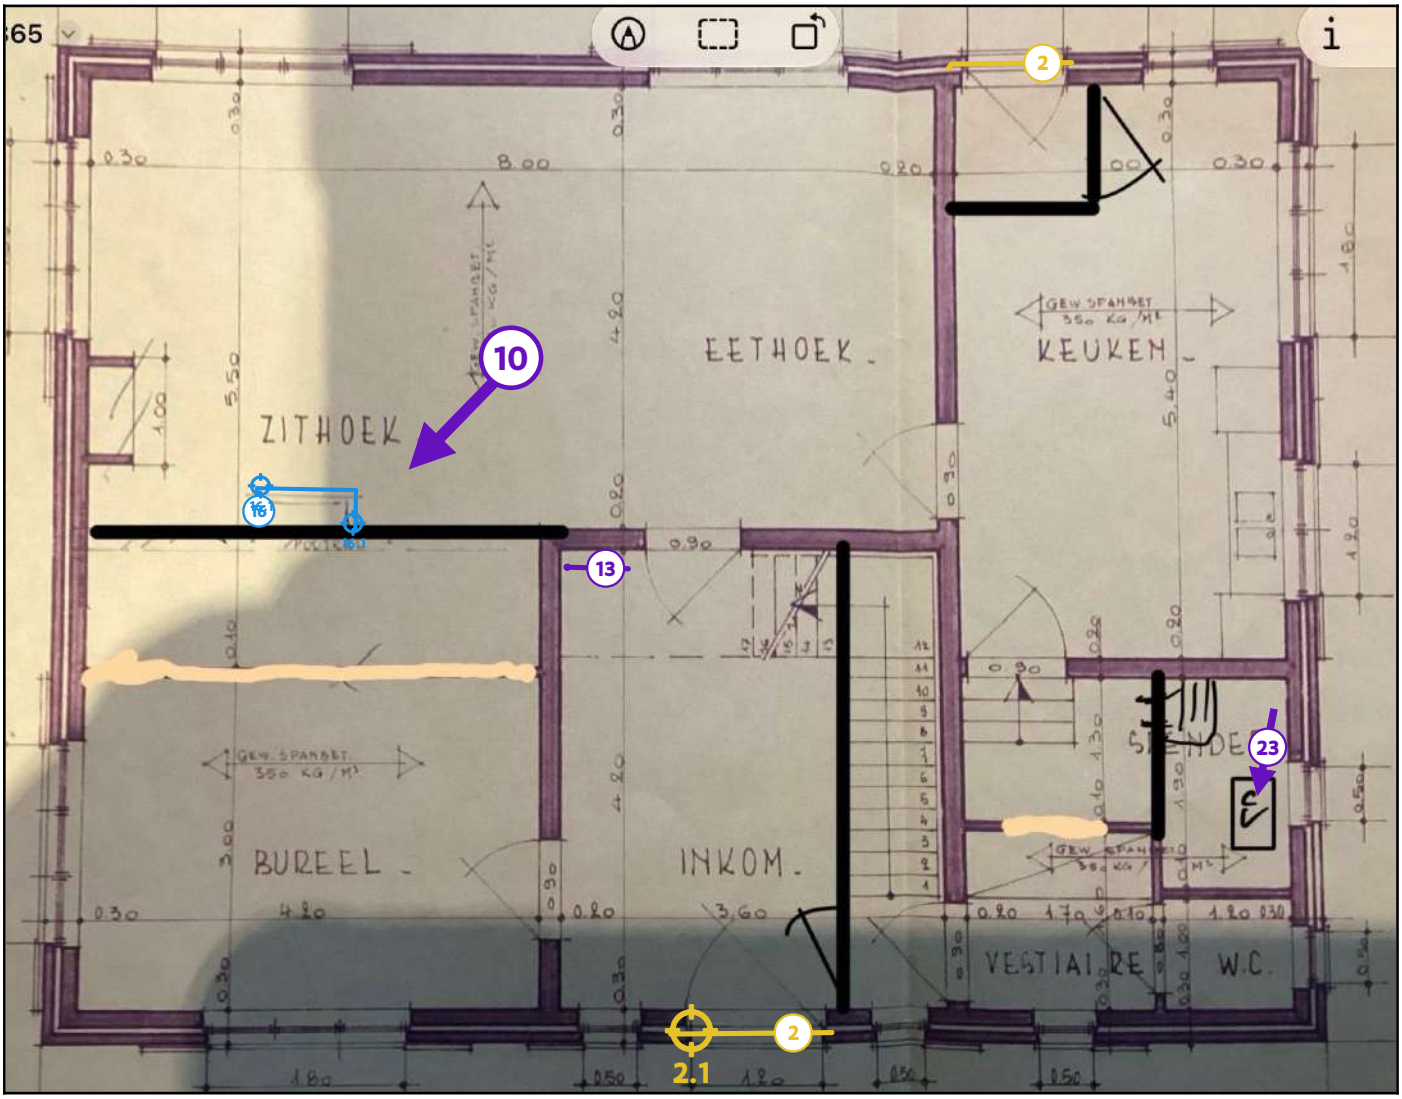
Plan 1.3: Gelijkvloers

Beschrijving	Type	Actie
2. Mastiek/kit tussen muur en profiel buiten rond deuren	Asbestmateriaal	Zorgvuldig beheren
2.1 Code: M04	Puntmonster	-
10. Dichtingskoord (Niet verdacht)	Advies	-
13. Radiatoren - Dichtingen	Advies	-
16. Ruw pleisterwerk binnenwand schouw	Geen asbest	-
16.1 Code: M03	Mengmonster	-

- Zorg voor een veilig beheer. Vermijd het beschadigen van het asbestmateriaal. Controleer de toestand jaarlijks op wijzigingen.

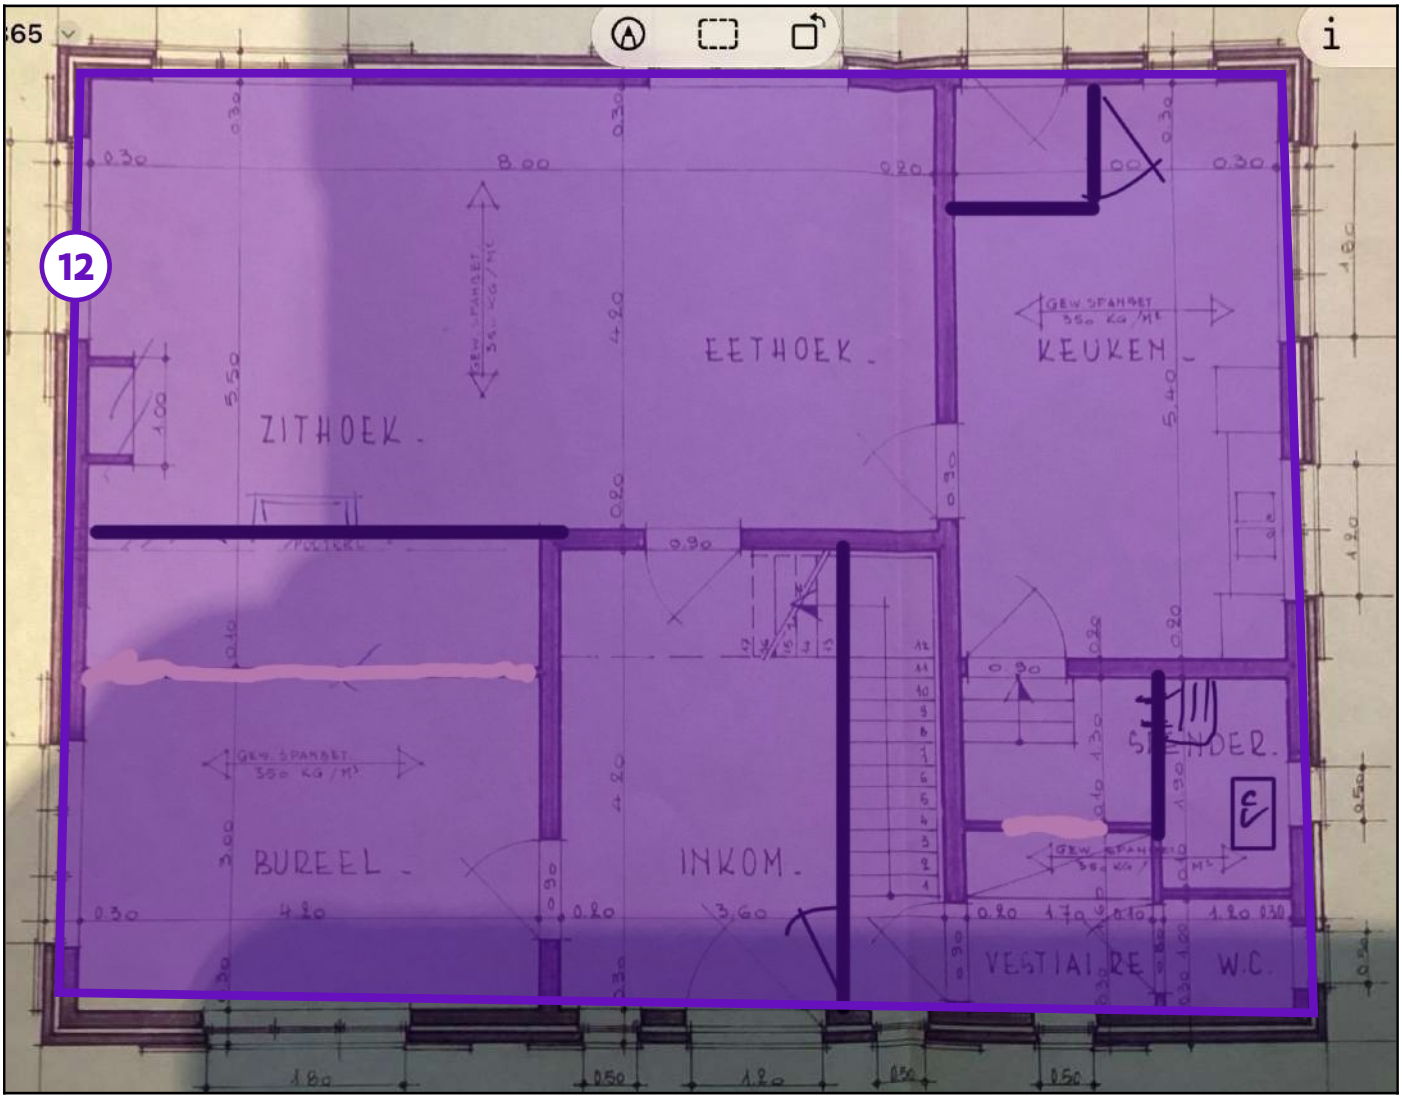
Plan 1.4: Gelijkvloers

Beschrijving	Type	Actie
12. Plafondafwerking in gipskarton/hout/pvc	Advies	-

Het plafond bestaat uit niet-asbestverdachte gipskartonplaten/hout-/pvc platen . Zonder destructie is het niet mogelijk om na te gaan of er asbestverdachte materialen aanwezig zijn achter de gipskartonplaten/hout-/pvc platen.

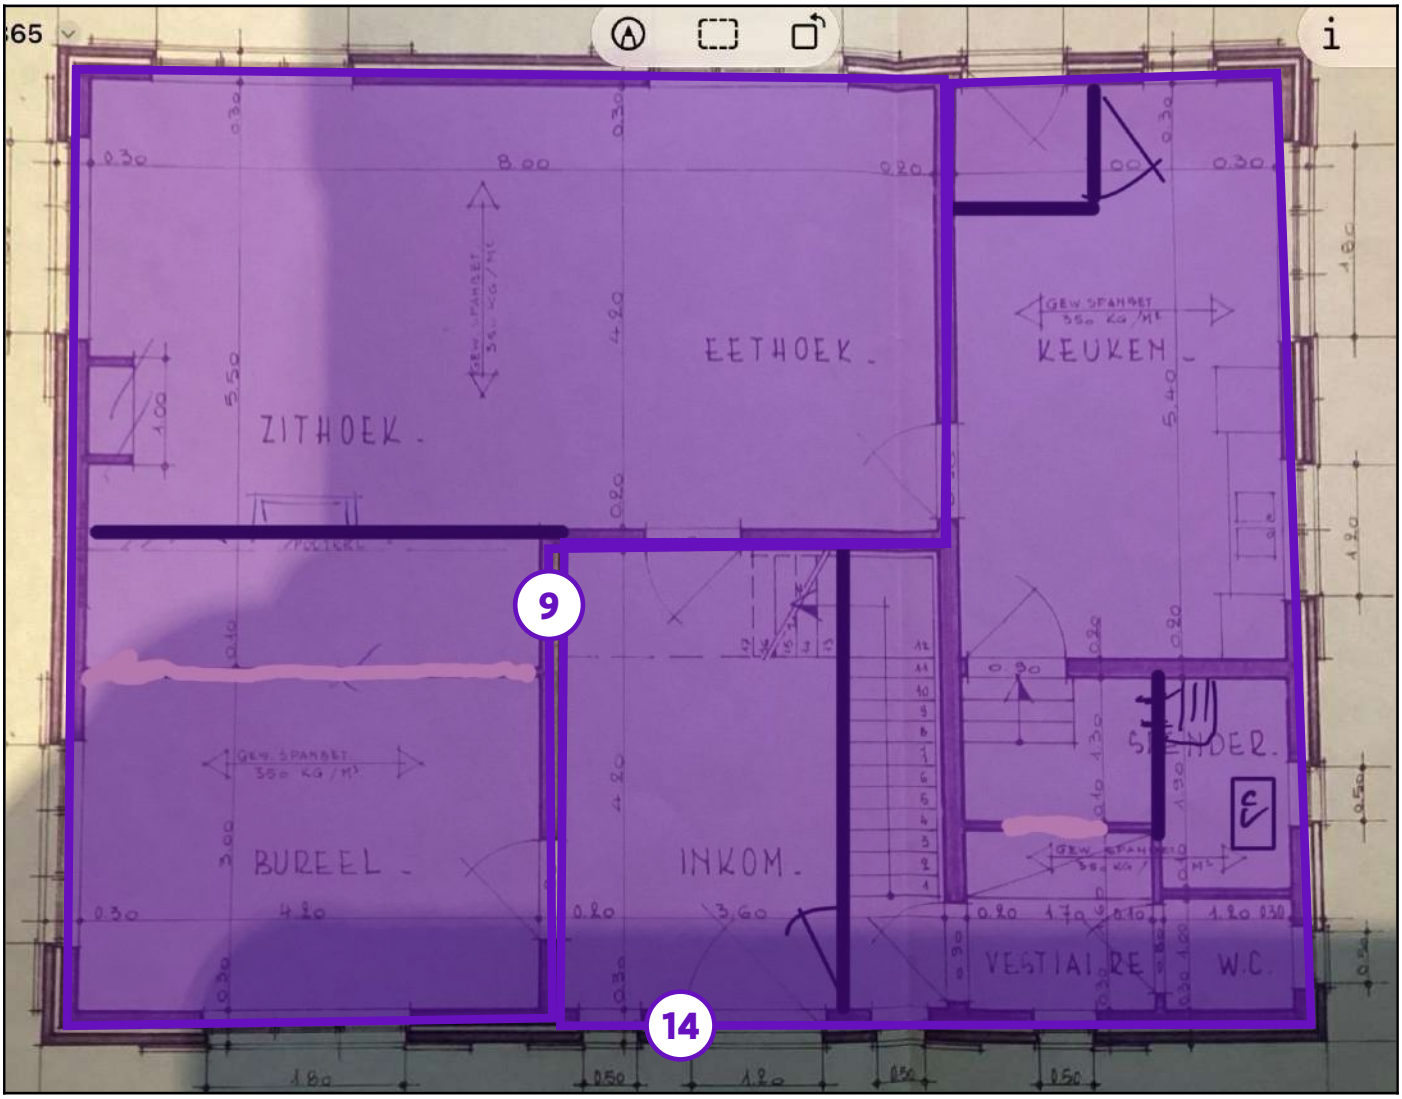
Plan 1.5: Gelijkvloers

Beschrijving	Type	Actie
9. Vloerbekleding parket - Niet verdacht	Advies	-
14. Tegellijm onder vloertegels	Advies	-

De aanwezige vloerbekleding is niet asbestverdacht. De onderliggende laag was echter niet inspecteerbaar zonder destructie tijdens de inspectie. Mogelijk is de onderliggende laag asbestverdacht.

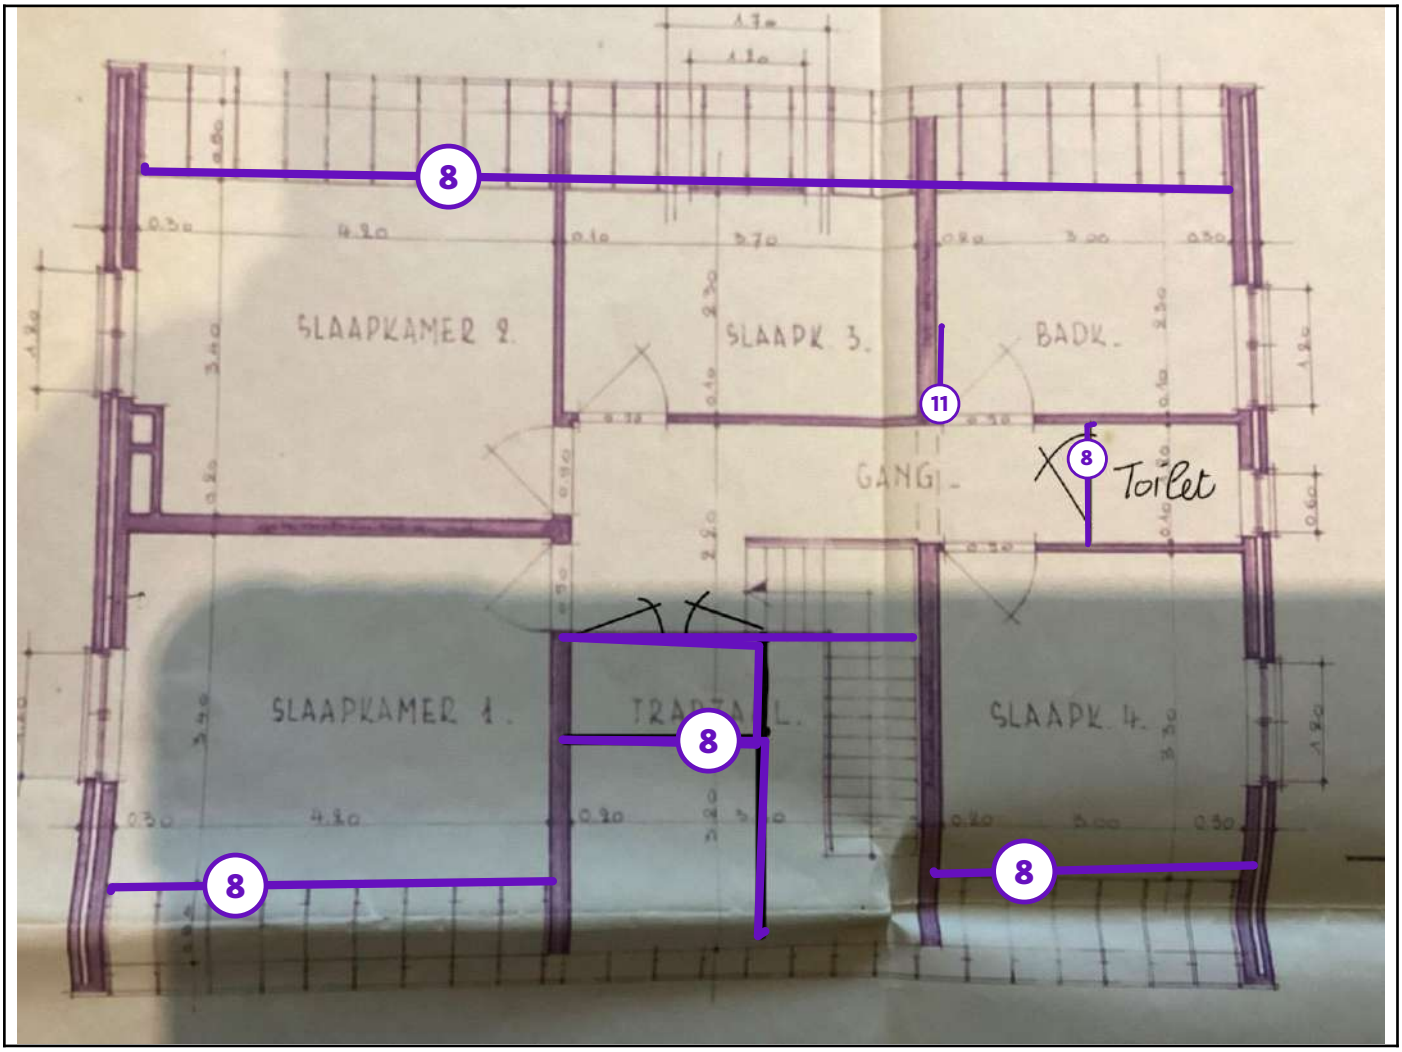
Plan 1.7: Verdieping

Beschrijving	Type	Actie
8. Valse wand(en)/voorzetwand(en) - Gipskarton-hout	Advies	-
11. Tegellijm achter wandtegels & plinten	Advies	-

De valse wand(en)/voorzetwand(en) bestaan uit niet asbestverdachte Gipskarton/-houtplaten. Zonder destructie is het niet mogelijk om na te gaan of er asbestverdachte materialen aanwezig zijn achter de gipskartonplaten/houtplaten.

Op moment van de inspectie kon niet worden nagegaan of de tegellijm achter de muurtegels/plinten asbestverdacht is. Bij renovatie of verwijdering van de tegels dient het materiaal te worden geanalyseerd voor de werken van start gaan.

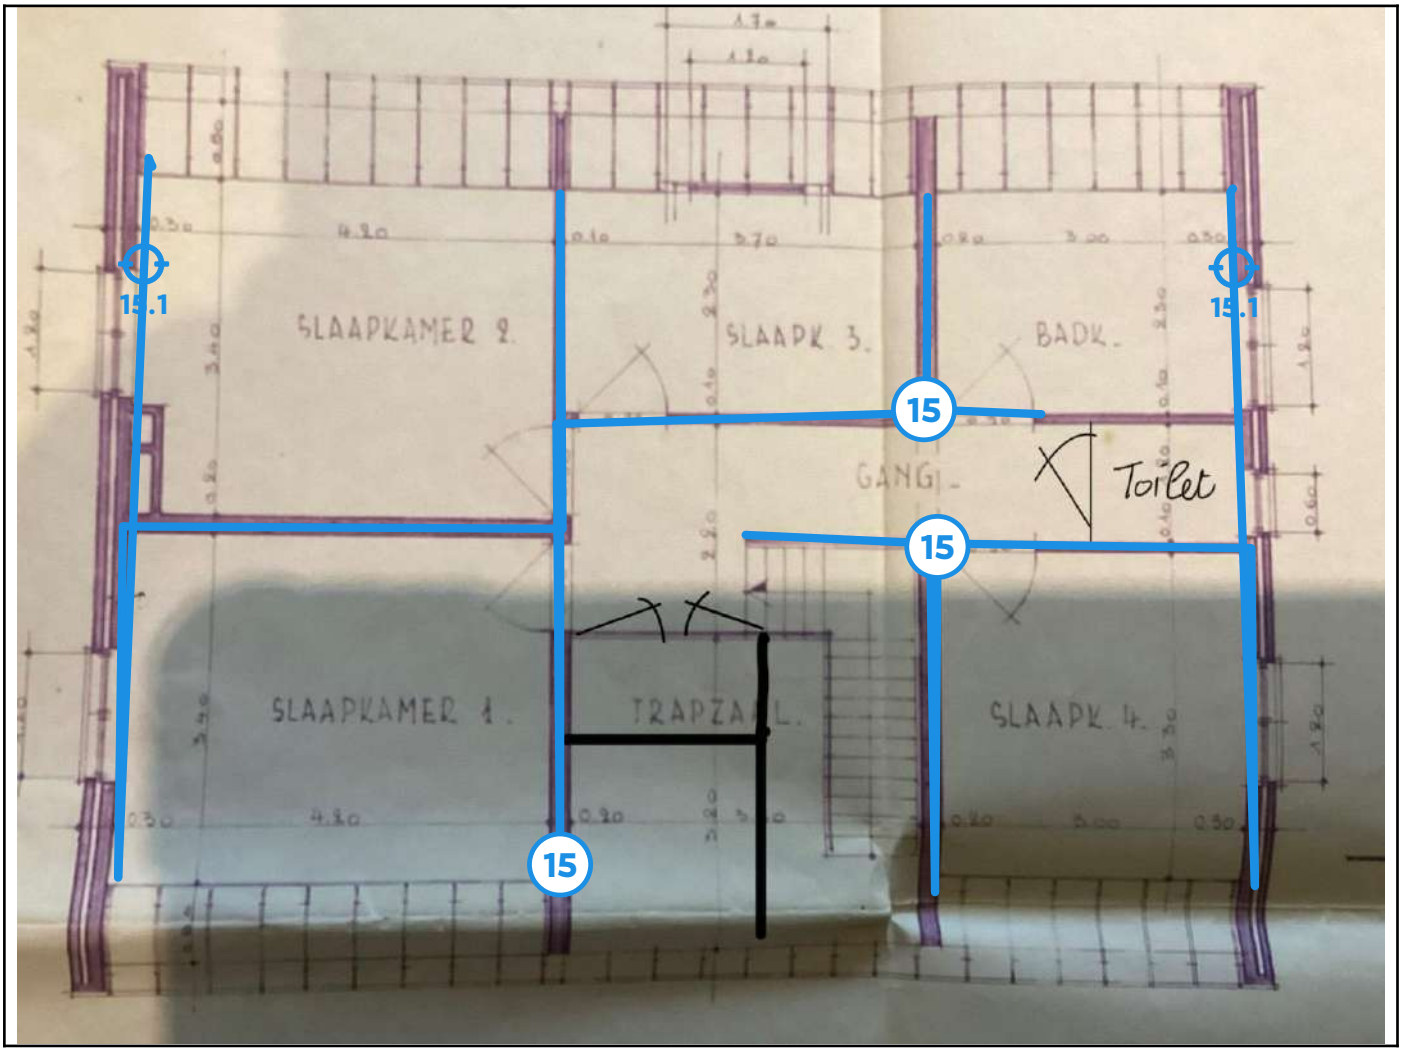
Plan 1.9: Verdieping

Beschrijving	Type	Actie
15. Pleisterwerk wanden	Geen asbest	-
15.1 Code: M02	Mengmonster	-

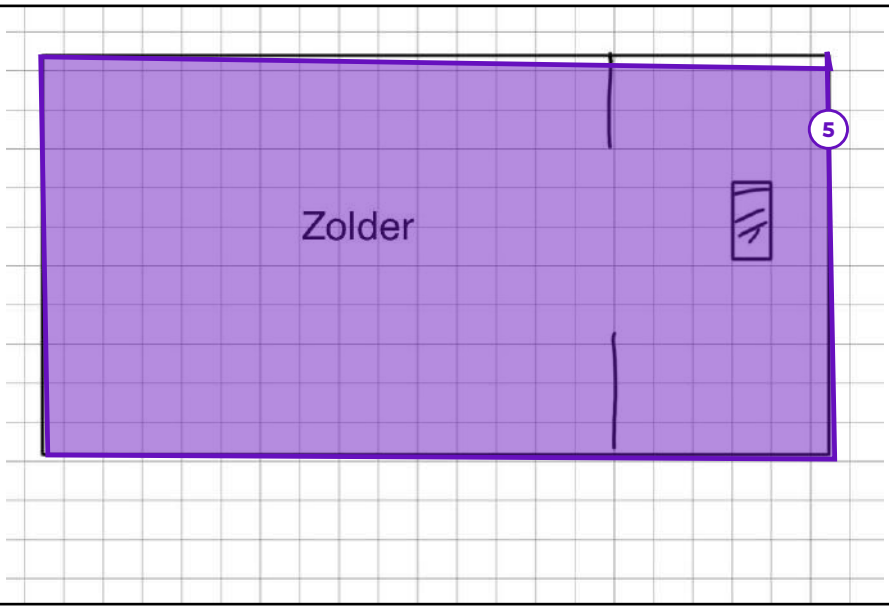
Plan 1.10: Zolder

Beschrijving	Type	Actie
5. Zolder niet beloopbaar	Beperking	-

Uitleg van de asbestdeskundige: Er is geen vloer aanwezig op de zolder wat maakt dat deze niet veilig kan betreden worden.

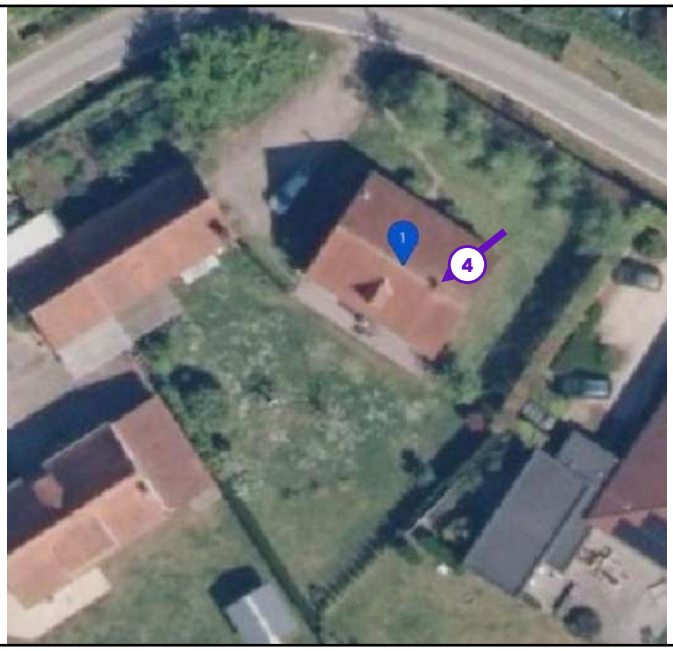
Plan 1.12: Dak

Beschrijving	Type	Actie
4. Binnenzijde en bovenzijde van de schouw	Beperking	-

Uitleg van de asbestdeskundige: De binnenzijde van de schouw kon niet geïnspecteerd worden. Ook van buitenaf was inspectie onmogelijk omwille van de hoogte(hoger dan 3.5m). Asbestverdachte toepassingen kunnen aanwezig zijn. Dit betreft een beperking op middellange termijn.

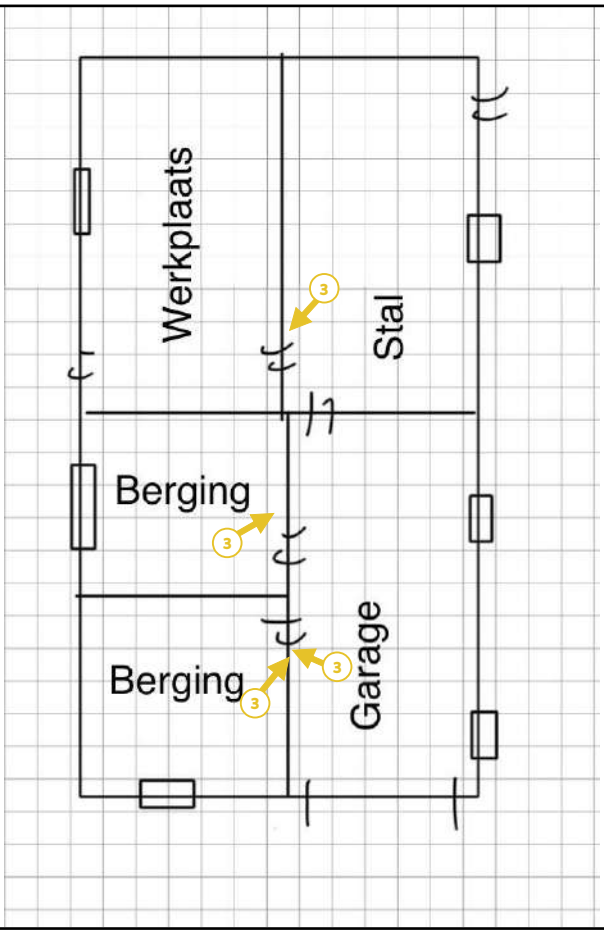
Plan 2.1: Gelijkvloers

Beschrijving	Type	Actie
3. Bakeliet - Stopcontacten & schakelaars (binnen)	Asbestmateriaal	Zorgvuldig beheren

Eindbeoordeling materiaalrisico	Laag materiaalrisico en/of verlaagde kans op vezelvrijgave

- Zorg voor een veilig beheer. Vermijd het beschadigen van het asbestmateriaal. Controleer de toestand jaarlijks op wijzigingen.
- Voer bijkomende staalname(s) uit.

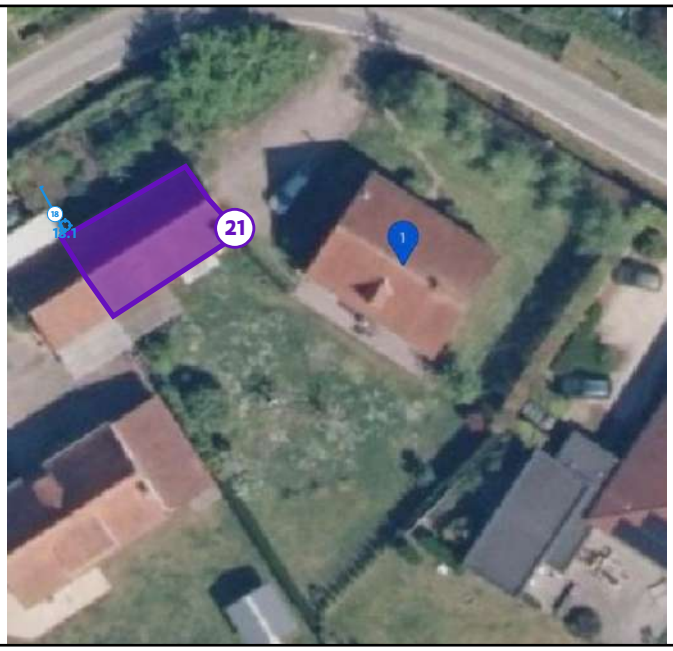
Plan 2.3: Dak

Beschrijving	Type	Actie
18. Golfplaten in de tuin	Geen asbest	-
18.1 Code: M06	Puntmonster	-
21. Onderdak - niet verdacht	Overige ruimte of materiaal	-

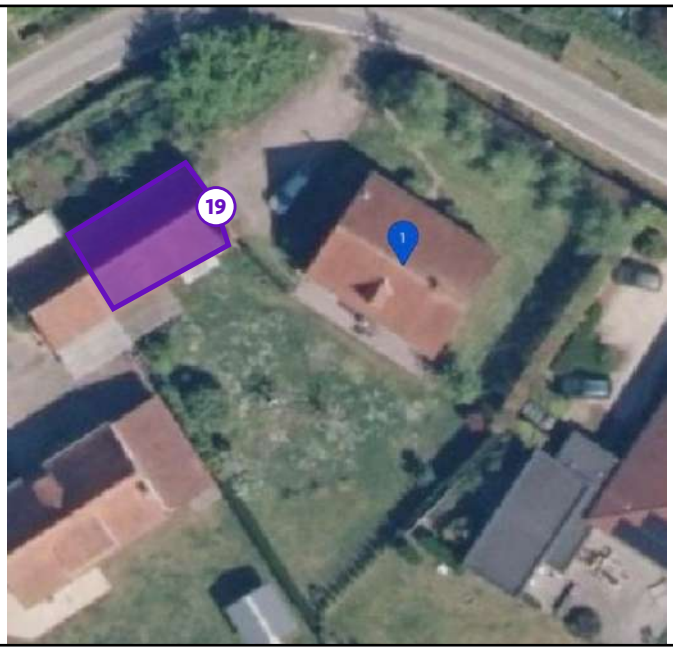
Plan 2.4: Dak

Beschrijving	Type	Actie
19. Dakbedekking dakpannen - niet verdacht	Overige ruimte of materiaal	-

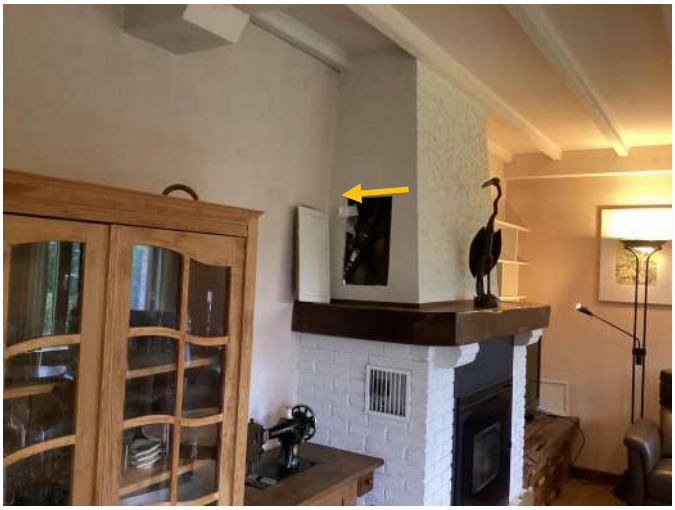
Fiche 16: Ruw pleisterwerk binnenwand schouw

Geen asbest
