Asbestinventarisattest

Rollewagenstraat 62, 1800 Vilvoorde

Attestnummer : **20260901-000226.000**
Uitgegeven op : **01.09.2026**
Geldig tot : **Onbeperkt** (tenzij de toestand wijzigt)

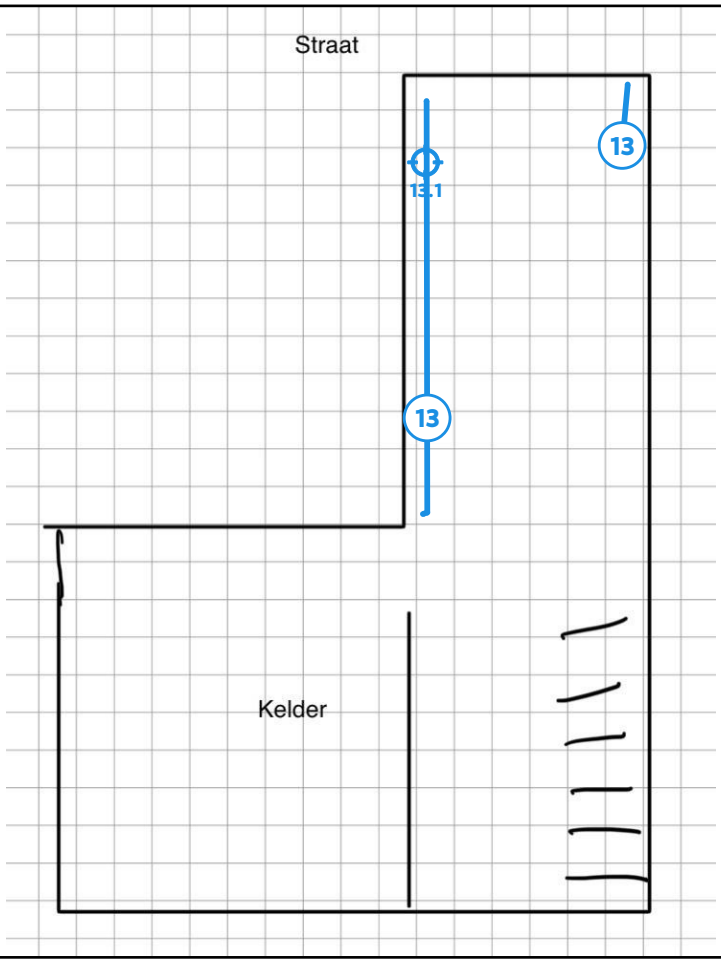
Plan 1.1: -1

Beschrijving	Type	Actie
13. Coating buis	Geen asbest	-
13.1 Code: M06	Puntmonster	-

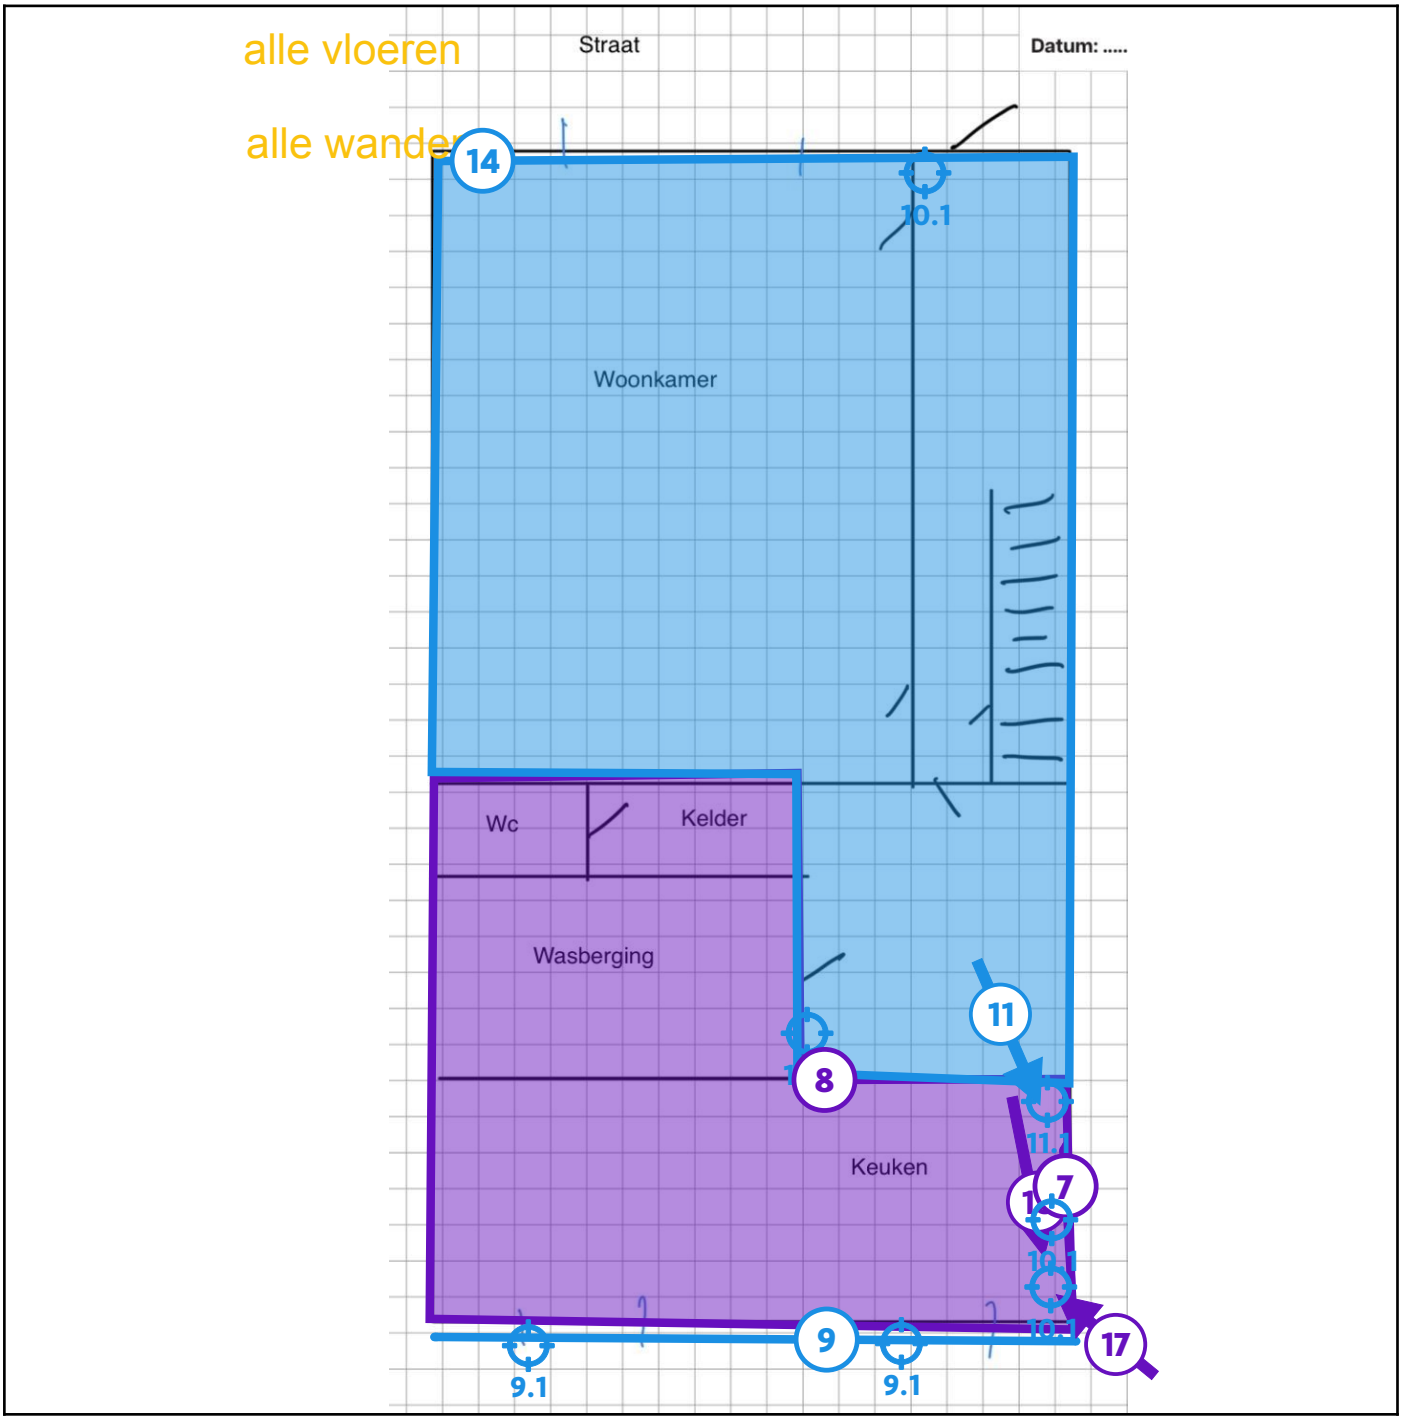
Plan 1.2: Gelijkvloers

Beschrijving	Type	Actie
6. Tegellijm onder vloertegels	Advies	-
7. Tegellijm achter wandtegels & plinten	Advies	-

8. Plafondafwerking in gipskarton/hout/pvc	Advies	-
9. Crepi (buiten)	Geen asbest	-
9.1 Code: M04	Mengmonster	-
10. Pleisterwerk wanden	Geen asbest	-
10.1 Code: M01	Mengmonster	-
11. Ontdreuningsplaat/anti-dreunplaat onder spoelbak	Geen asbest	-
11.1 Code: M05	Puntmonster	-
14. Pleisterwerk plafonds	Geen asbest	-
14.1 Code: M02	Mengmonster	-
17. Rookgaskanalen - niet verdacht	Overige ruimte of materiaal	-
18. Niet-asbestverdachte stookketel	Overige ruimte of materiaal	-

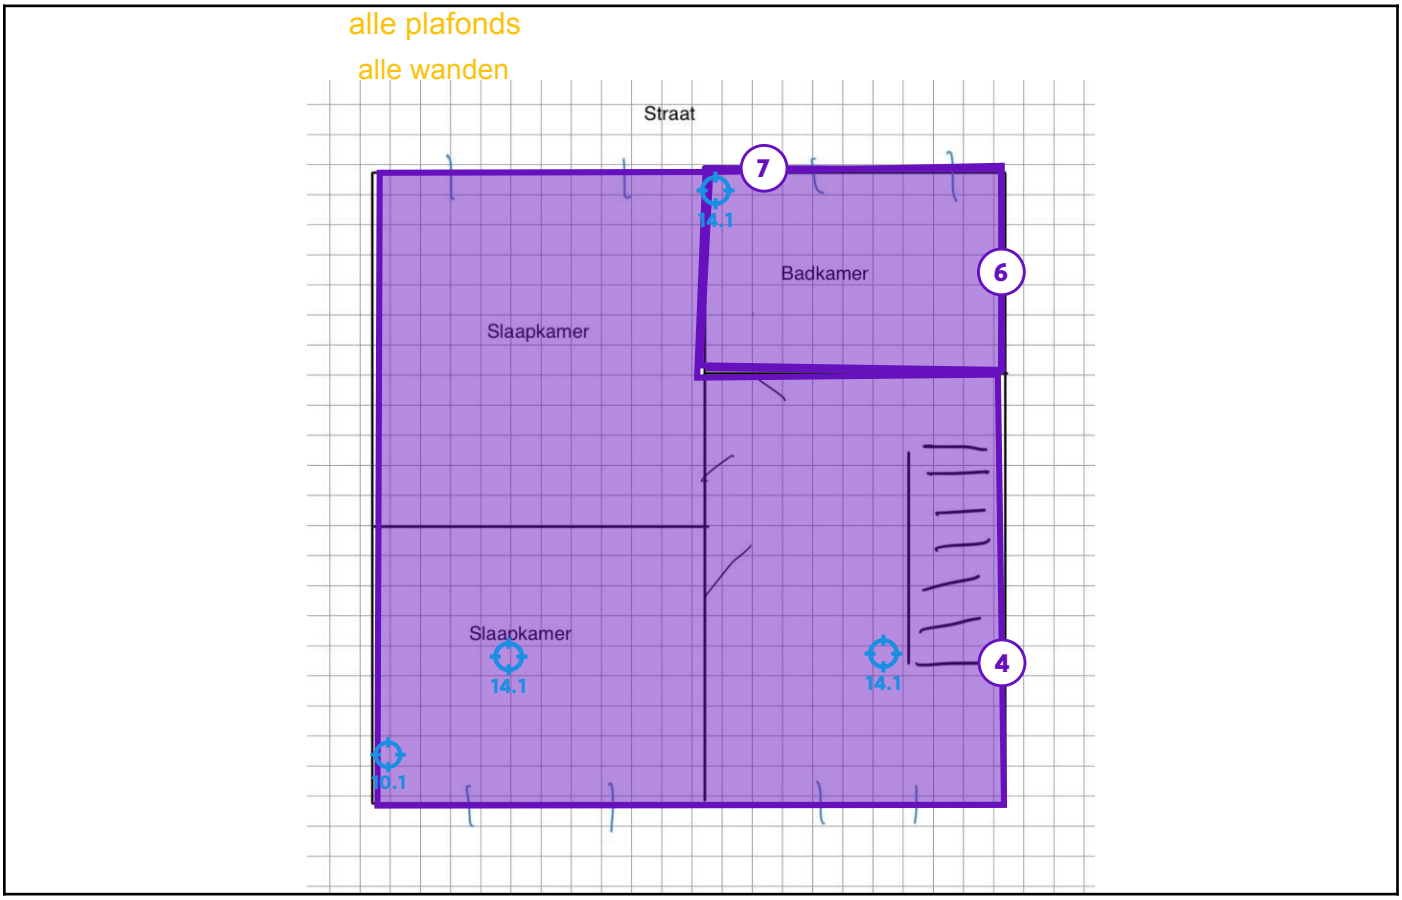
Plan 1.3: +1

Beschrijving	Type	Actie
4. Vloerbekleding - Niet verdacht	Advies	-
6. Tegellijm onder vloertegels	Advies	-
7. Tegellijm achter wandtegels & plinten	Advies	-
10. Pleisterwerk wanden	Geen asbest	-
10.1 Code: M01	Mengmonster	-
14. Pleisterwerk plafonds	Geen asbest	-
14.1 Code: M02	Mengmonster	-

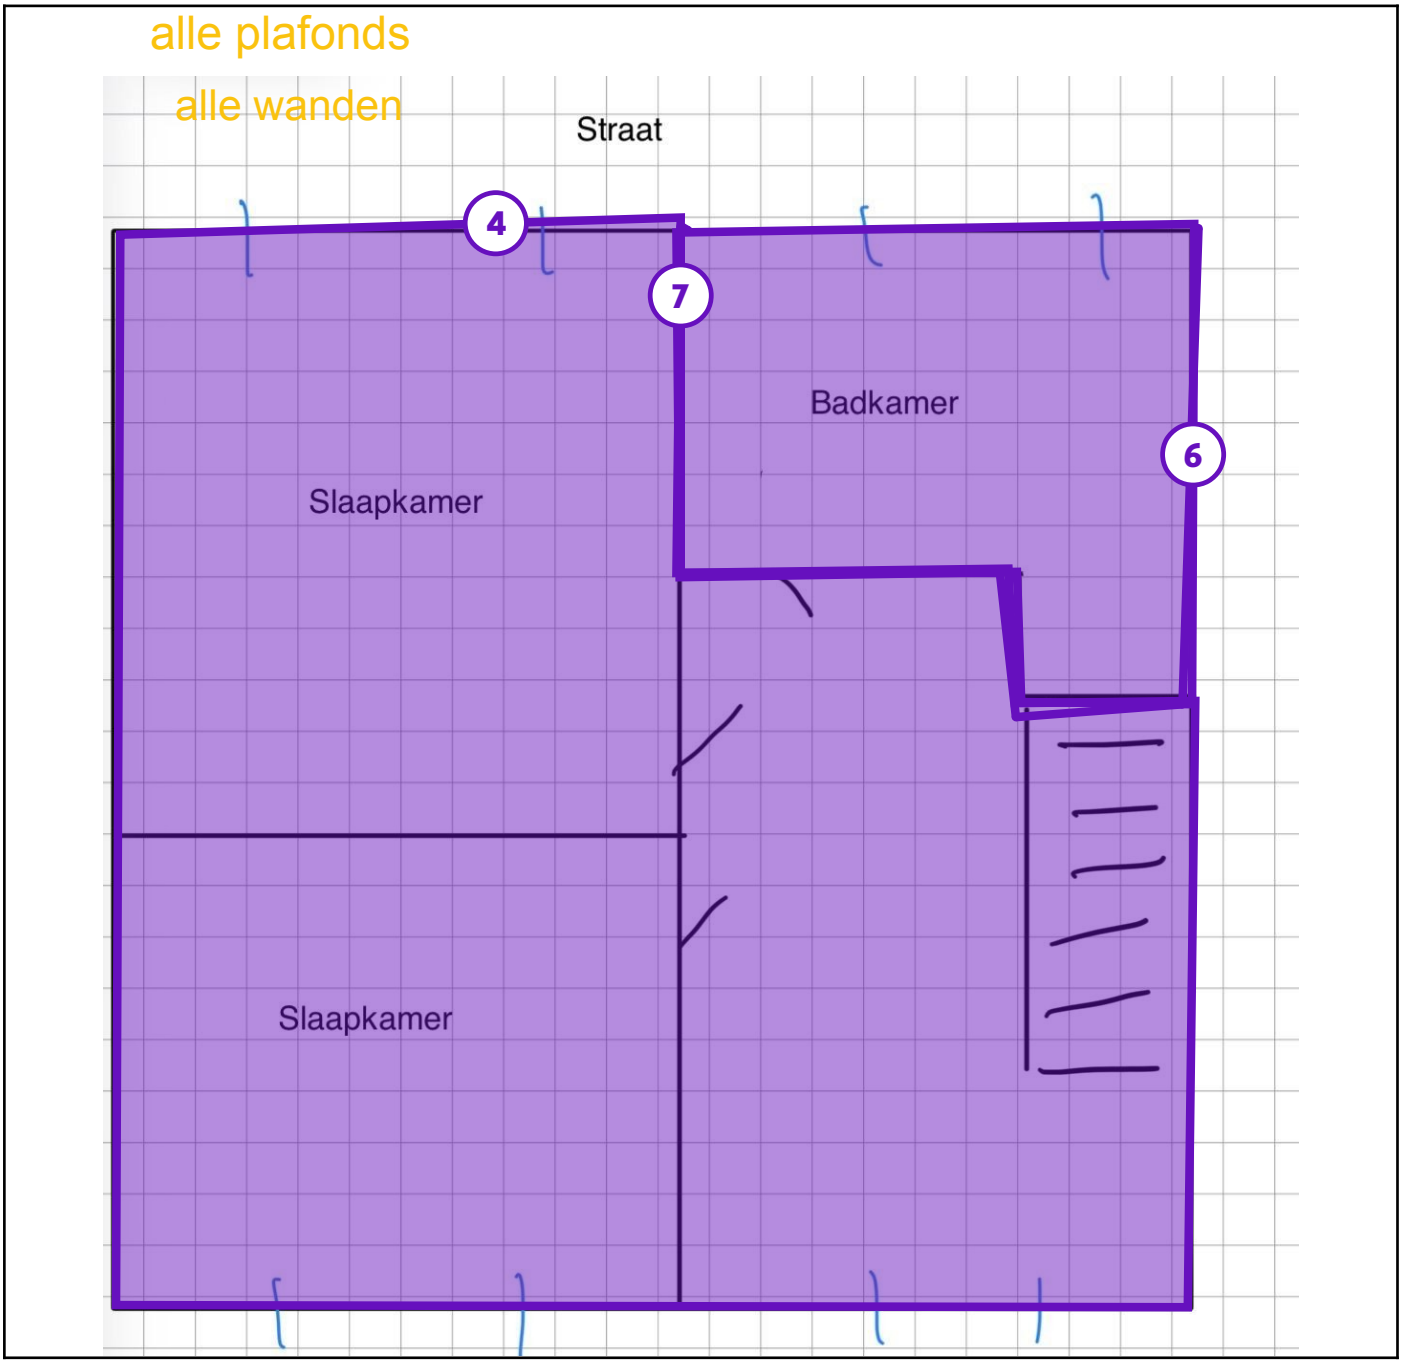
Plan 1.4: +2

Beschrijving	Type	Actie
4. Vloerbekleding - Niet verdacht	Advies	-
5. Valse wand(en)/voorzetwand(en) - Gipskarton-Pvc-hout	Advies	-
6. Tegellijm onder vloertegels	Advies	-

7. Tegellijm achter wandtegels & plinten	Advies	-
8. Plafondafwerking in gipskarton/hout/pvc	Advies	-

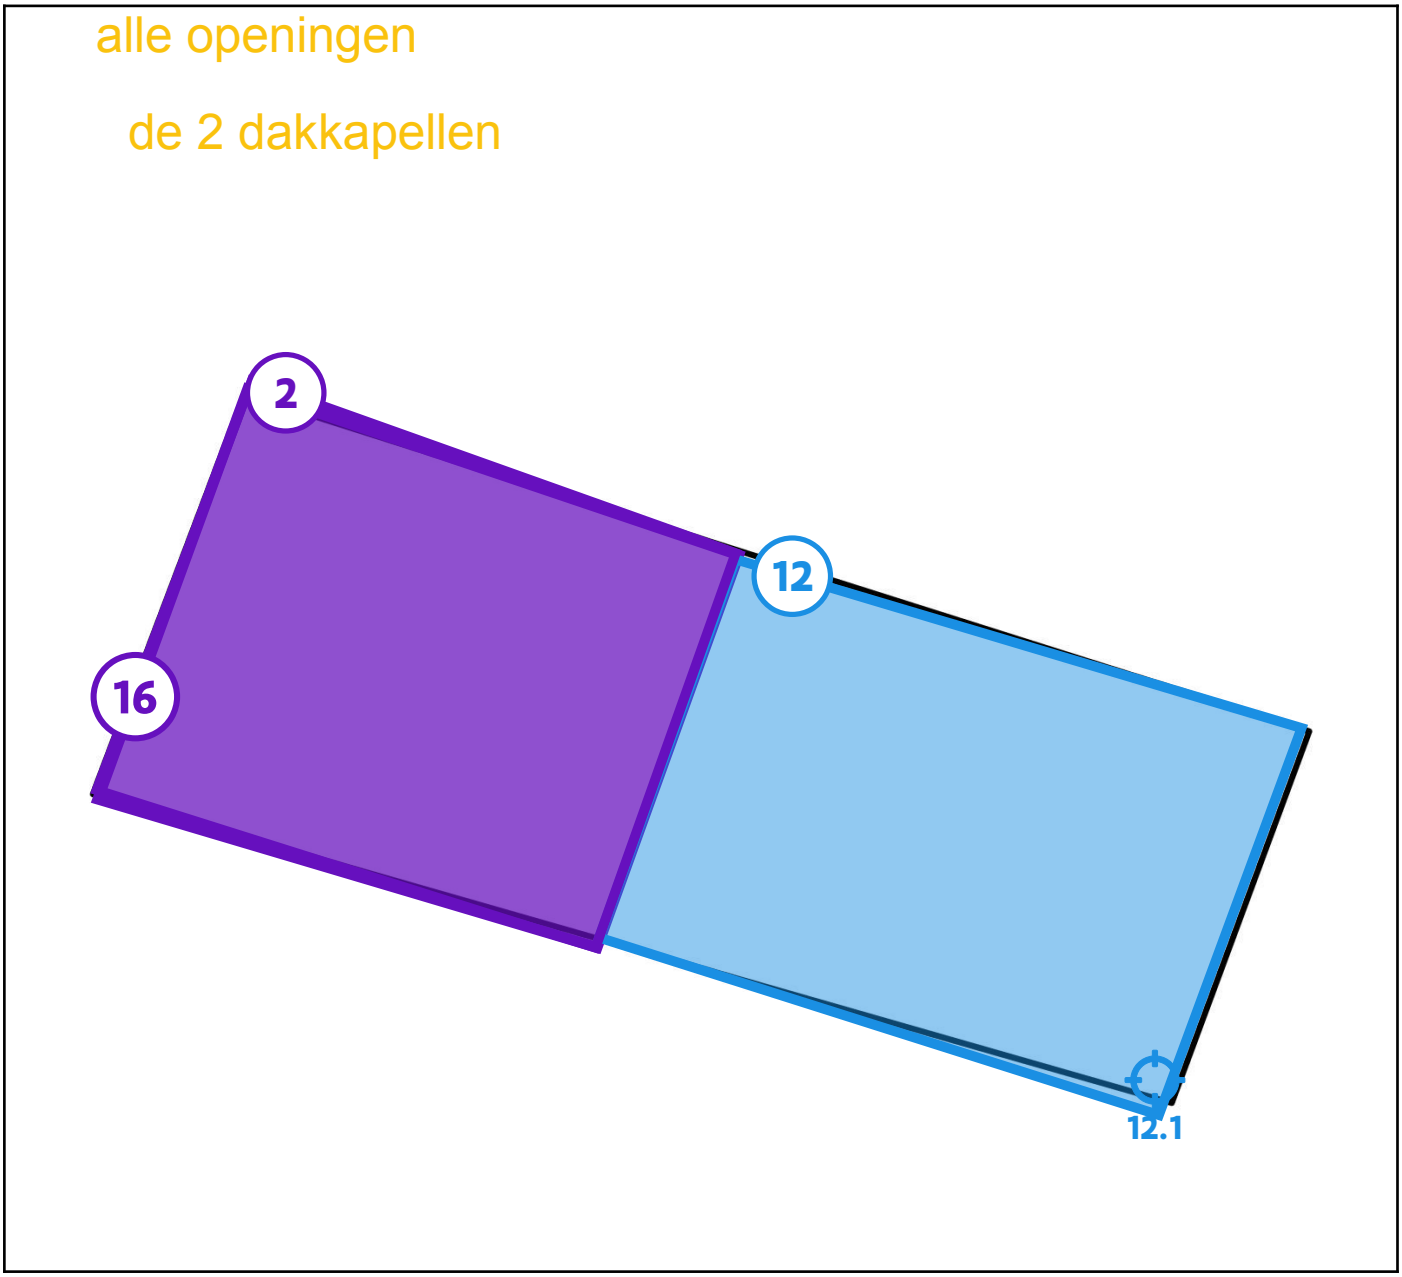
Plan 1.5: Dak

Uitleg van de asbestdeskundige: Aangezien de dakbedekking zich bevindt op een hoogte hoger dan 3,5 m (vanaf een veilige ondergrond) kon deze niet worden gecontroleerd tijdens de inspectie. Dit betreft een beperking van middellange termijn. Wanneer de dakbedekking toegankelijk wordt gemaakt dit deze nader te worden geïnspecteerd op asbesthoudend.

Uitleg van de asbestdeskundige: Aangezien het onderdak niet zichtbaar is langs de binnenkant van het dak wegens dat dit afgewerkt is, en vanuit de zolder(raam) niet vaststelbaar is welk onderdak er aanwezig is en er ook de beperking is van de hoogte wordt hier een beperkingsfiche van middellange termijn opgemaakt.

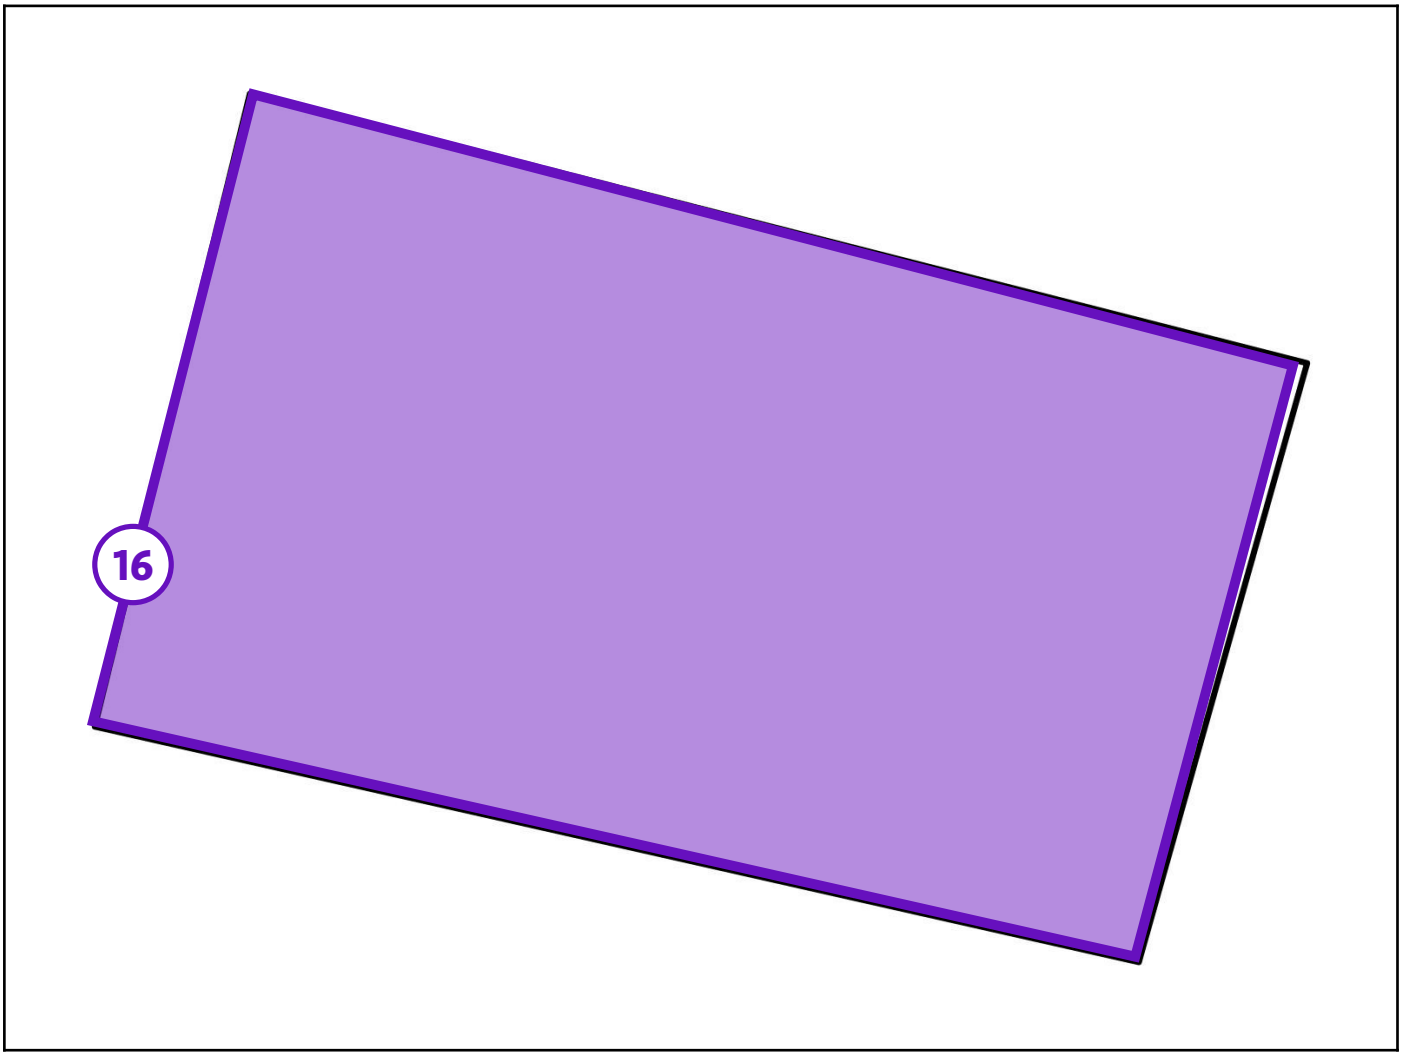
Plan 2.1: Tuinhuis plan

Beschrijving	Type	Actie
16. Dakbedekking - niet verdacht	Overige ruimte of materiaal	-

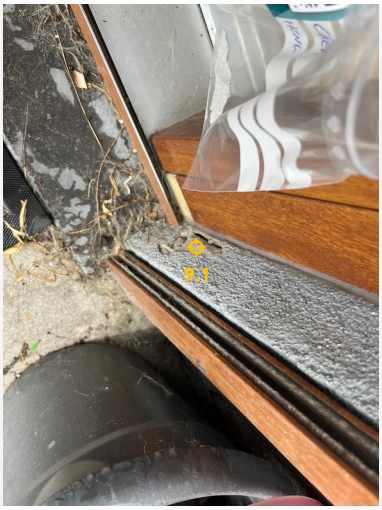
Fiche 9: Crepi (buiten)

Geen asbest

#	Type	Referentie	Resultaat
9.1	Mengmonster	M04	Geen asbest

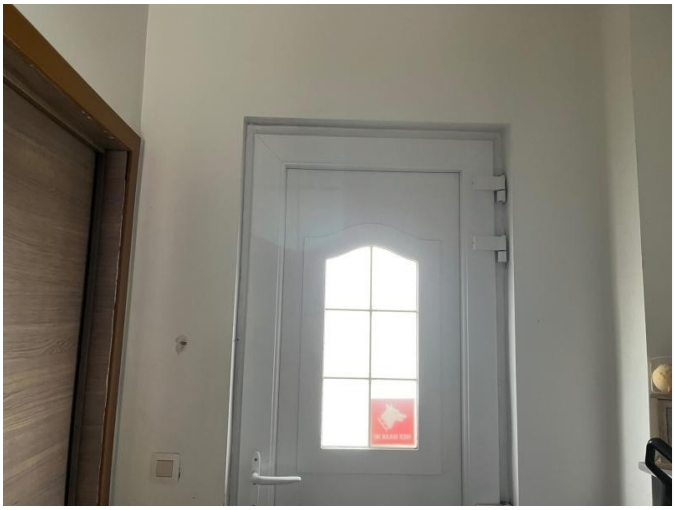
Fiche 10: Pleisterwerk wanden

Geen asbest

#	Type	Referentie	Resultaat
10.1	Mengmonster	M01	Geen asbest

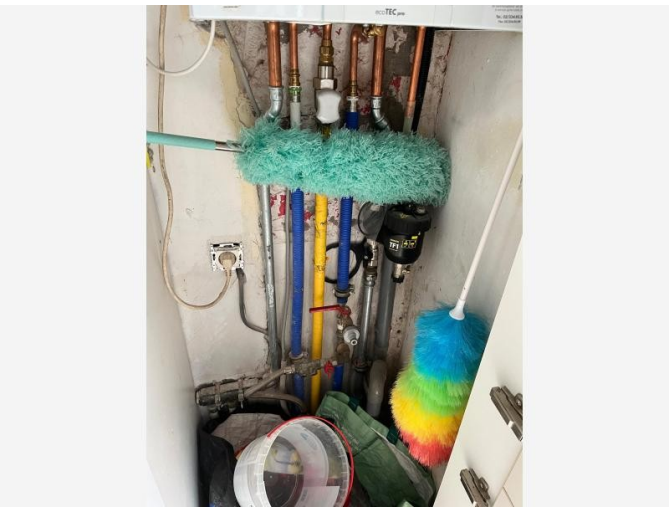
Beschrijving	Notitie	Terug te vinden op plannen
Fiche 19: Leidingisolatie - niet aanwezig	Geen leidingisolatie aanwezig.	-
Fiche 20: Liftinfrastructuur - niet aanwezig	-	-
