Asbestinventarisattest

Krombekeplein 17, 8972 Poperinge

Attestnummer : **20261012-000055.000**
Uitgegeven op : **12.10.2026**
Geldig tot : **12.10.2036**

Asbestveilig (maar niet asbestvrij)

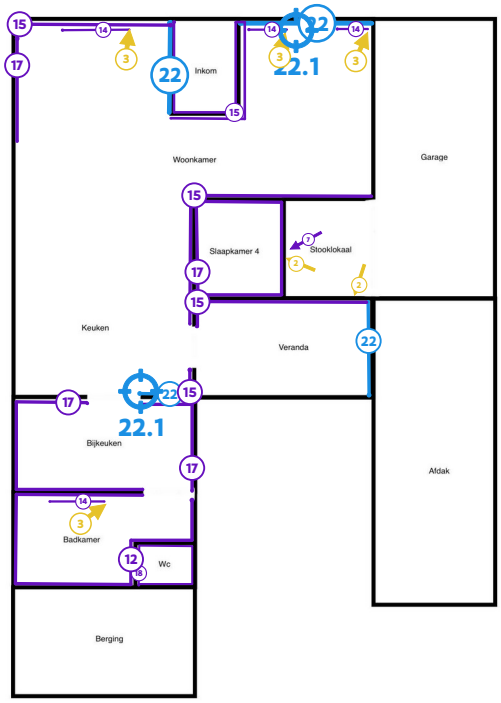
Plan 1.8: Gelijkvloers

Beschrijving	Type	Actie
2. Bakeliet - Stopcontacten & schakelaars (binnen)	Asbestmateriaal	Zorgvuldig beheren
3. Radiatoren - Knoppen	Asbestmateriaal	Zorgvuldig beheren
7. stookolie tank - Isolatie/pakkingen.	Beperking	-
12. Valse wand - Pvc	Advies	-
14. Radiatoren - Dichtingen	Advies	-
15. Valse wand Gipskarton	Advies	-
17. Valse wand - hout	Advies	-
18. Tegellijm achter wandtegels & plinten	Advies	-
22. Pleisterwerk wanden	Geen asbest	-

22.1 Code: M01	Mengmonster	-
25. Afdichtingsmateriaal (mastiek,kit,..) aan schrijnwerk - Niet verdacht	Overige ruimte of materiaal	-

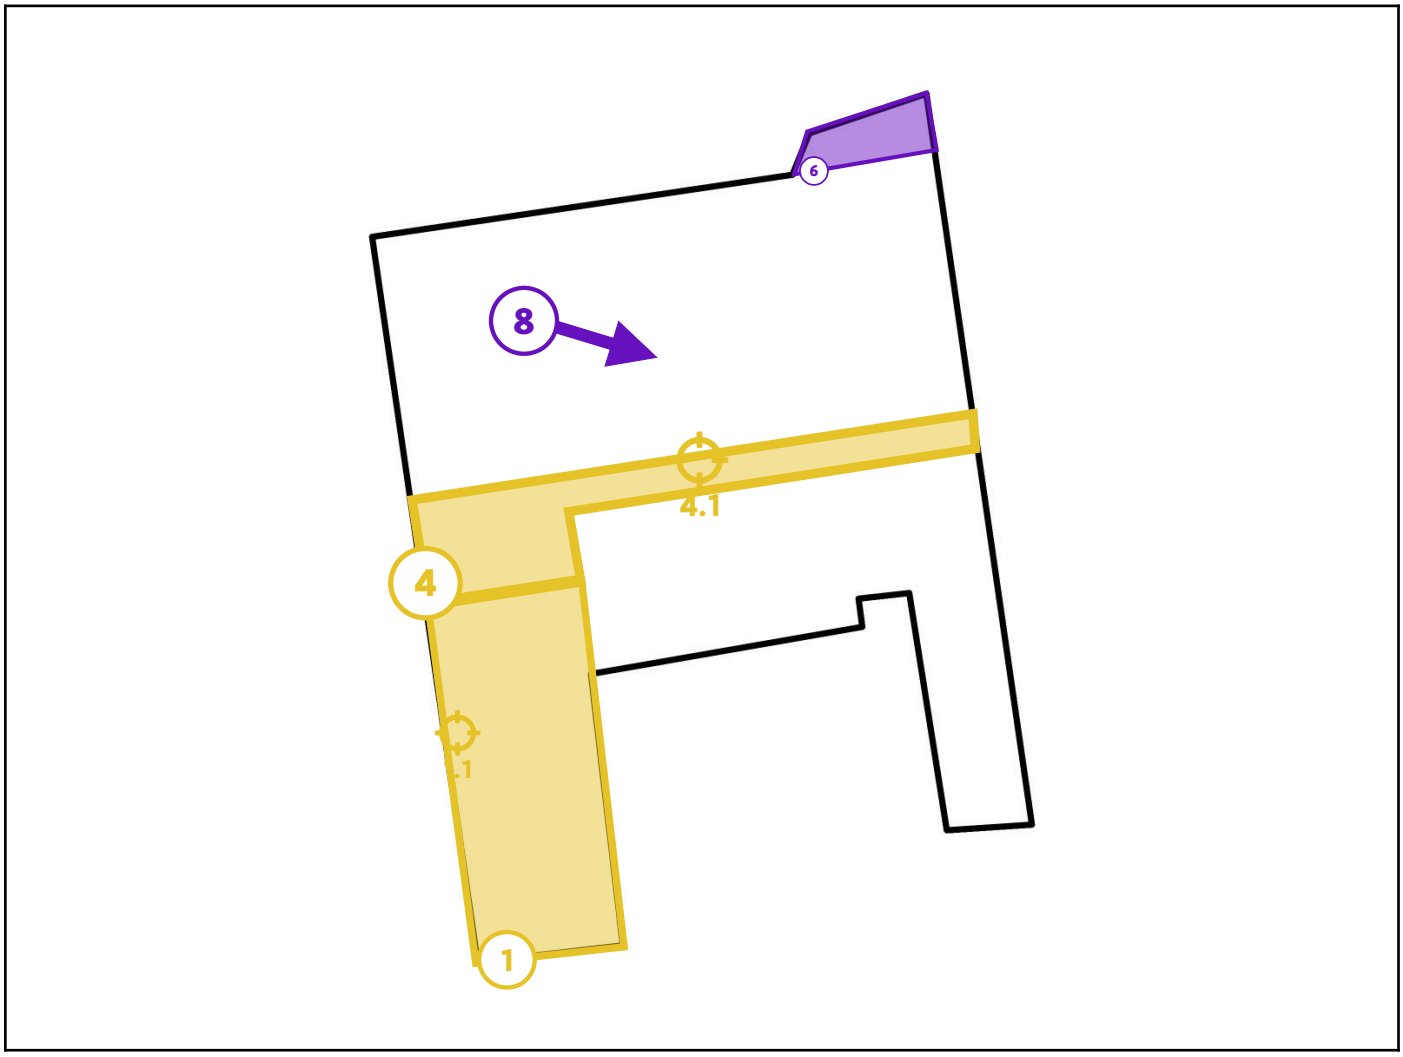
Plan 1.10: Constructie plan

Beschrijving	Type	Actie
1. Onderdak cementplaat aanbouw	Asbestmateriaal	Zorgvuldig beheren
1.1 Code: M06	Puntmonster	-
4. Onderdak cementplaat	Asbestmateriaal	Zorgvuldig beheren
4.1 Code: M05	Puntmonster	-
6. Dakbedekking plat dak zolderkamer (>3,50m)	Beperking	-
8. Binnenzijde en bovenzijde van de schouw	Beperking	-

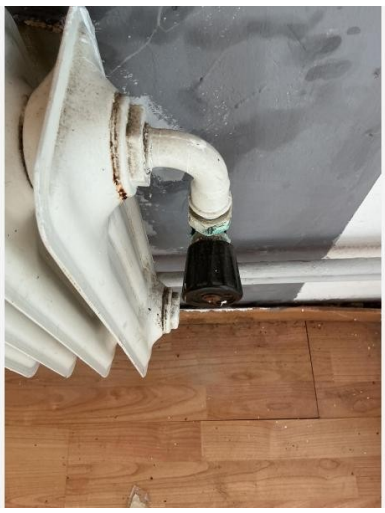
Fiche 3: Radiatoren - Knoppen

Het asbestmateriaal valt onder de mijlpaal van 2040.

Eindbeoordeling materiaalrisico	Laag materiaalrisico en/of verlaagde kans op vezelvrijgave

Gebondenheid	Categorie 1: hechtgebonden in oorsprong
Asbestsoort (vezeltype)	Crocidoliet aanwezig
Asbestconcentratie	Laag (< 50%)
Afschermingsgraad van het gehele materiaal	Geheel of deels vrij aan binnenluchtstromen
Toestand van het materiaal	Onbeschadigd, niet verweerd

- Zorg voor een veilig beheer. Vermijd het beschadigen van het asbestmateriaal. Controleer de toestand jaarlijks op wijzigingen.
- Voer bijkomende staalname(s) uit.

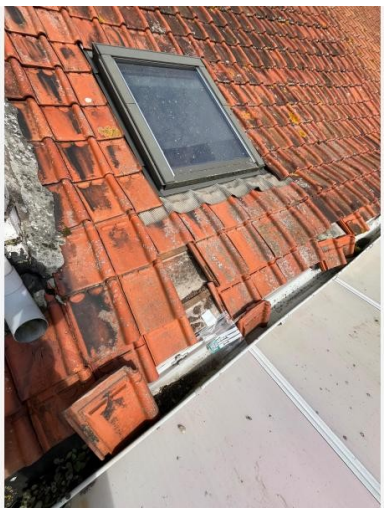
Fiche 4: Onderdak cementplaat

Het asbestmateriaal valt onder de mijlpaal van 2040.

- Zorg voor een veilig beheer en verwijder dit asbestmateriaal wanneer het bij werken eenvoudig bereikbaar wordt. Controleer de toestand jaarlijks op wijzigingen.

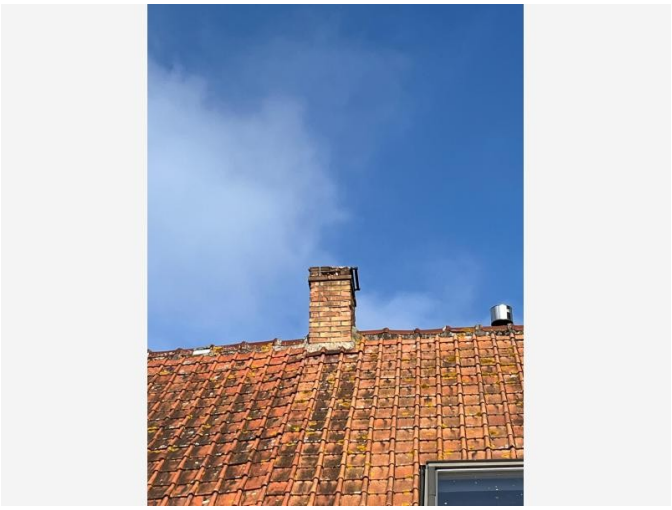
Fiche 8: Binnenzijde en bovenzijde van de schouw

Beperking

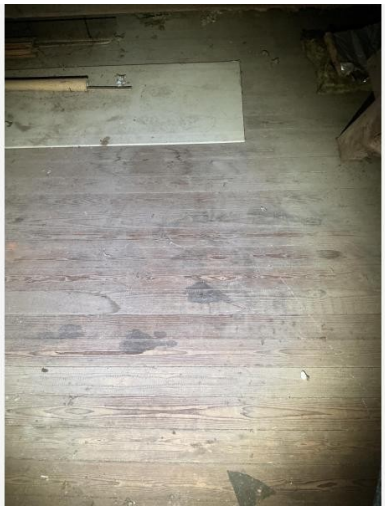
Fiche 10: Vloerbekleding - Niet verdacht

Basis voor advies	De asbestdeskundige beoordeelt het materiaal als niet-asbestverdacht.

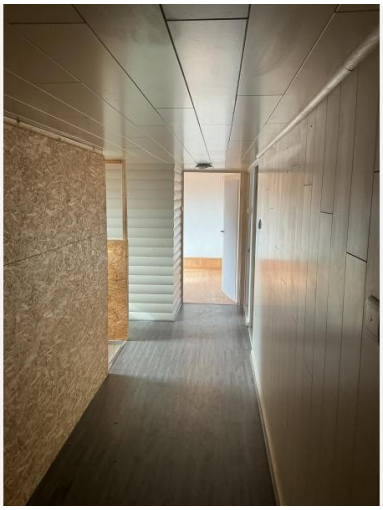
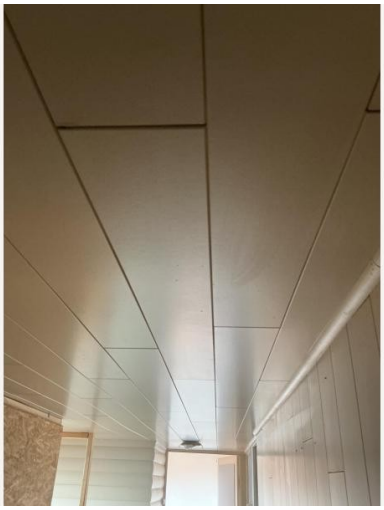
Fiche 11: Plafondafwerking in hout

Informatie over een materiaal dat de asbestdeskundige niet kan waarnemen of vaststellen

Basis voor advies	Beoordeling op basis van expertise met een vaststelling door de asbestdeskundige.

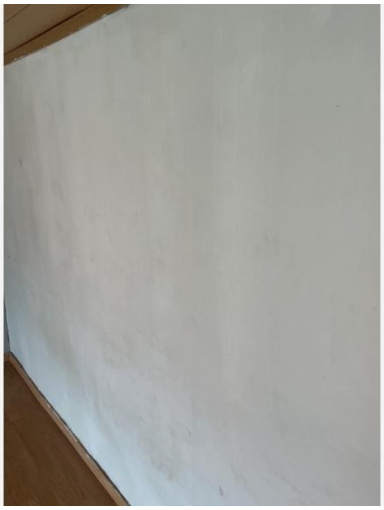
Fiche 15: Valse wand Gipskarton

Basis voor advies	Beoordeling op basis van expertise, zonder een vaststelling door de asbestdeskundige.

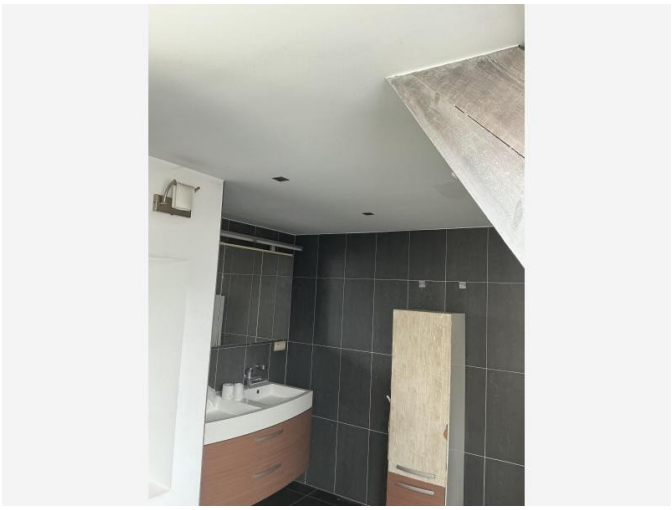
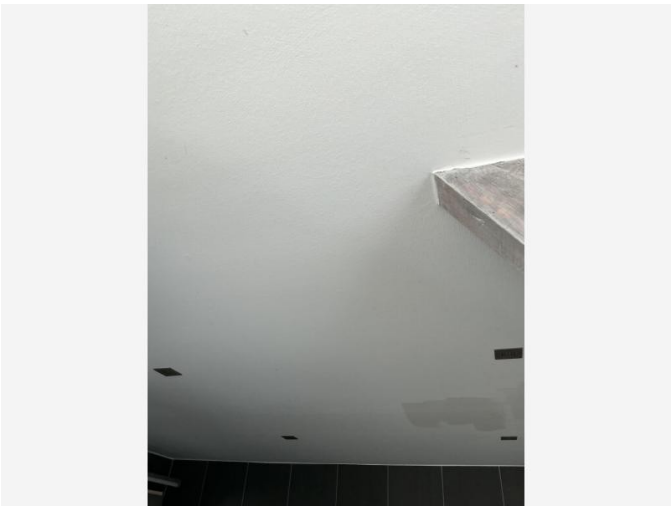
Fiche 16: Plafondafwerking in gipskarton

Informatie over een materiaal dat de asbestdeskundige niet kan waarnemen of vaststellen

Basis voor advies	Beoordeling op basis van expertise met een vaststelling door de asbestdeskundige.

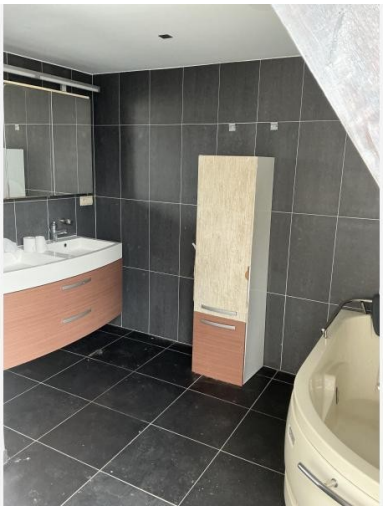
Fiche 18: Tegellijm achter wandtegels & plinten

Basis voor advies	Beoordeling op basis van expertise, zonder een vaststelling door de asbestdeskundige.

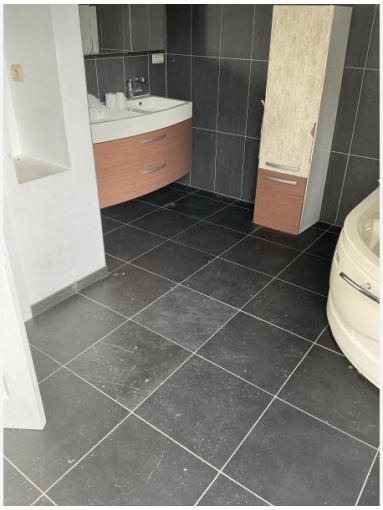
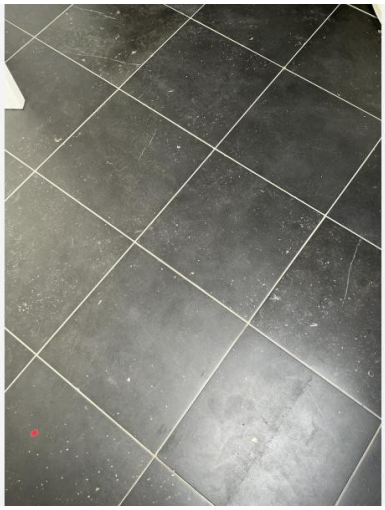
Fiche 19: Tegellijm onder vloertegels

Informatie over een materiaal dat de asbestdeskundige niet kan waarnemen of vaststellen

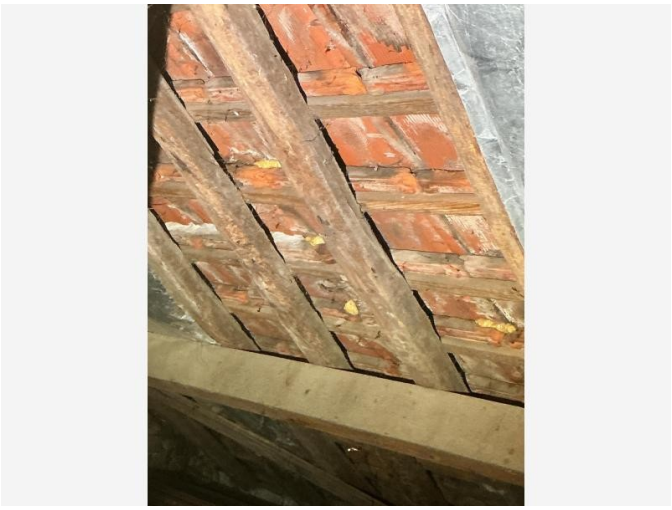
Beschrijving	Notitie	Terug te vinden op plannen
Fiche 26: Onderdak-niet aanwezig	Op moment van inventarisatie werd vastgesteld dat er geen onderdak aanwezig is . Dit werd steekproefgewijs gecontroleerd.	Plan 1.3: Zolder
Fiche 27: Liftinfrastructuur - niet aanwezig		-
