Asbestinventarisattest

Attenhovenstraat 4, 3400 Landen

Attestnummer : **20261026-000575.000**
Uitgegeven op : **26.10.2026**
Geldig tot : **26.10.2036**

Niet-asbestveilig

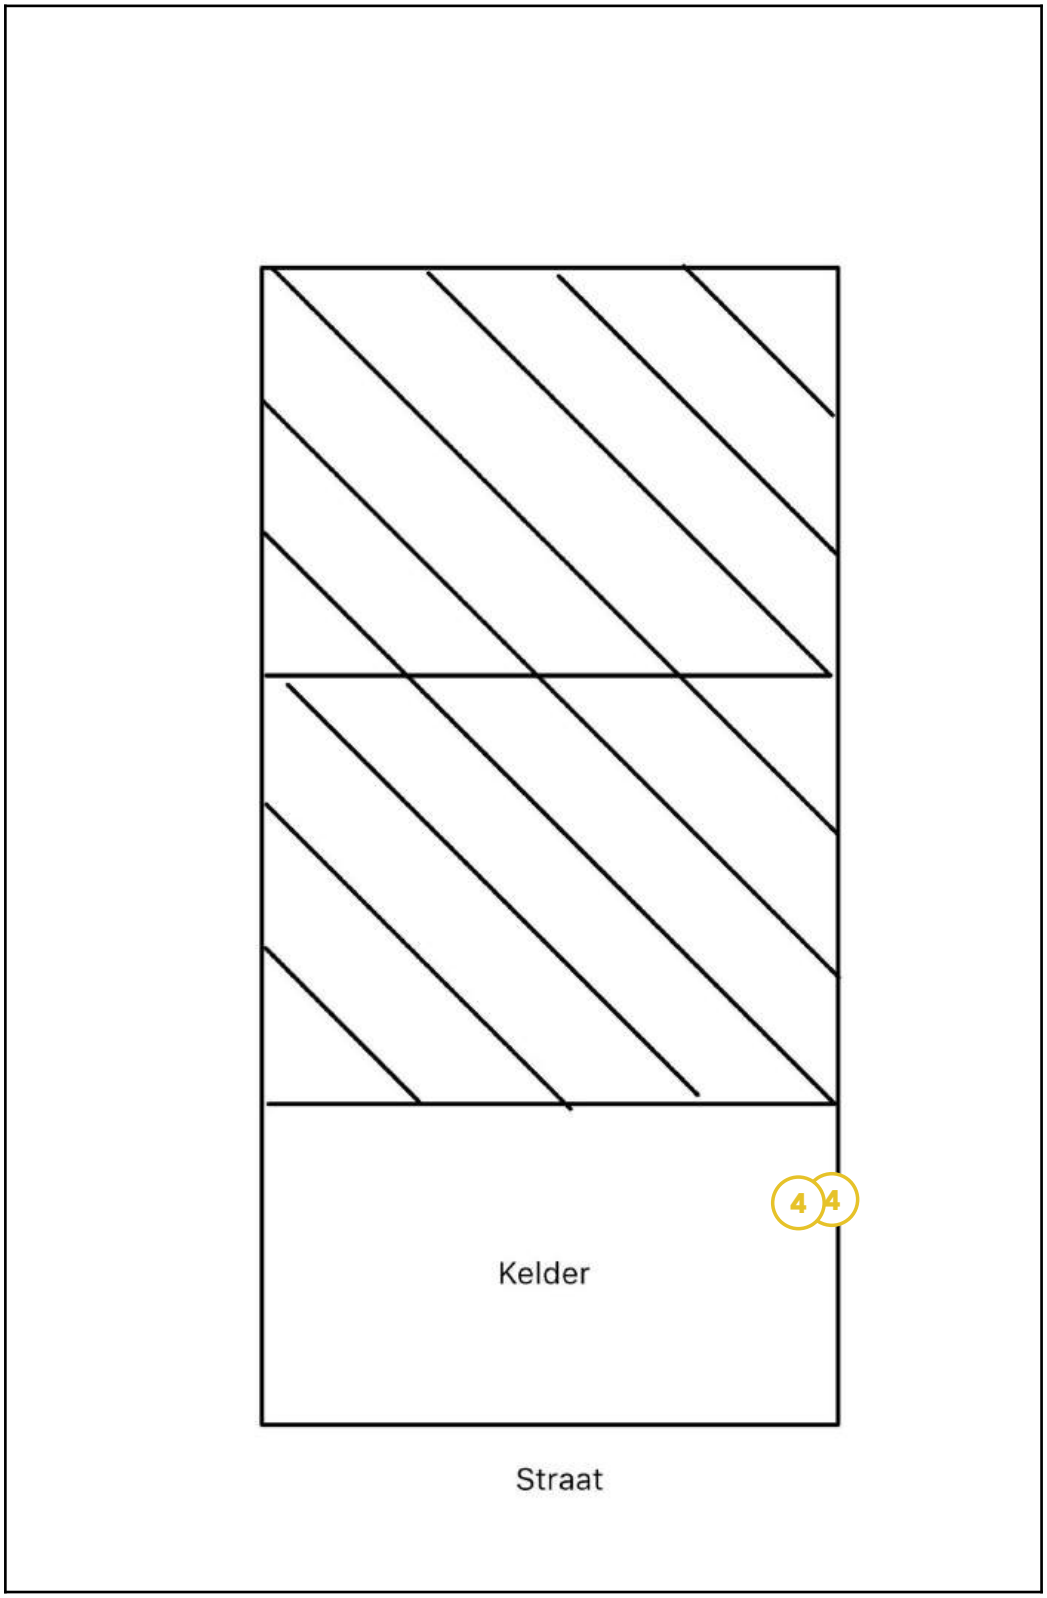
Plan 1.1: Woning V-1

4. Bakeliet toepassingen	Asbestmateriaal	Zorgvuldig beheren

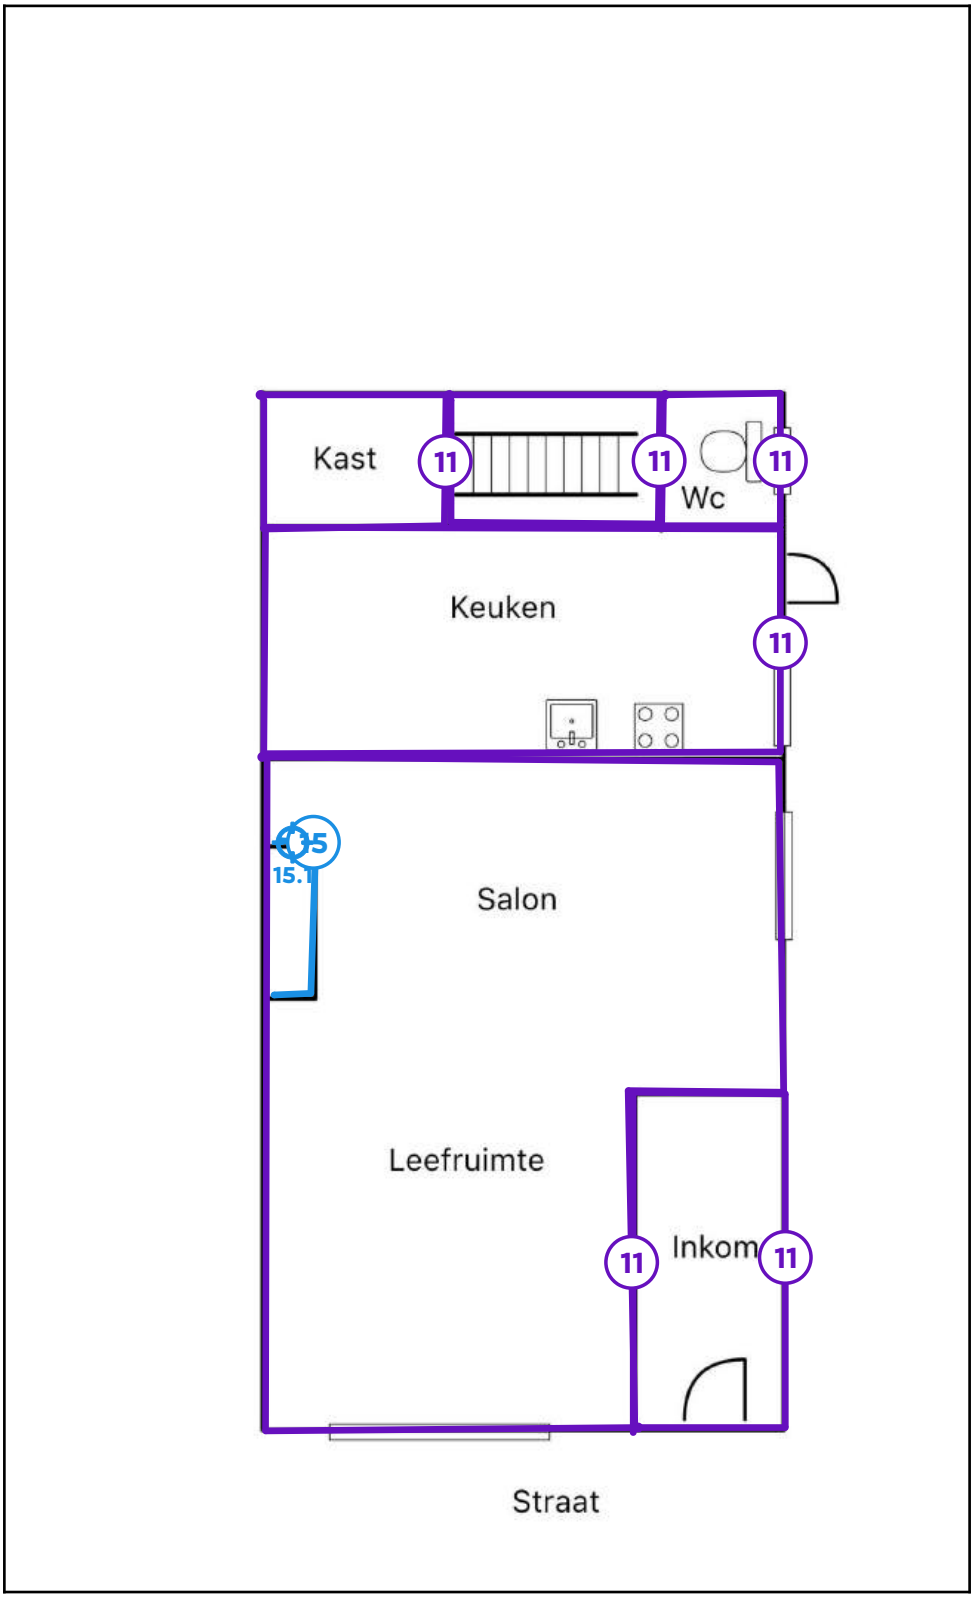
Plan 1.2: Woning V+0

11. Muren bestaande uit voorzetpanelen	Advies	-
15. Pleisterwerk wand	Geen asbest	-
15.1 Code: MM01	Mengmonster	-

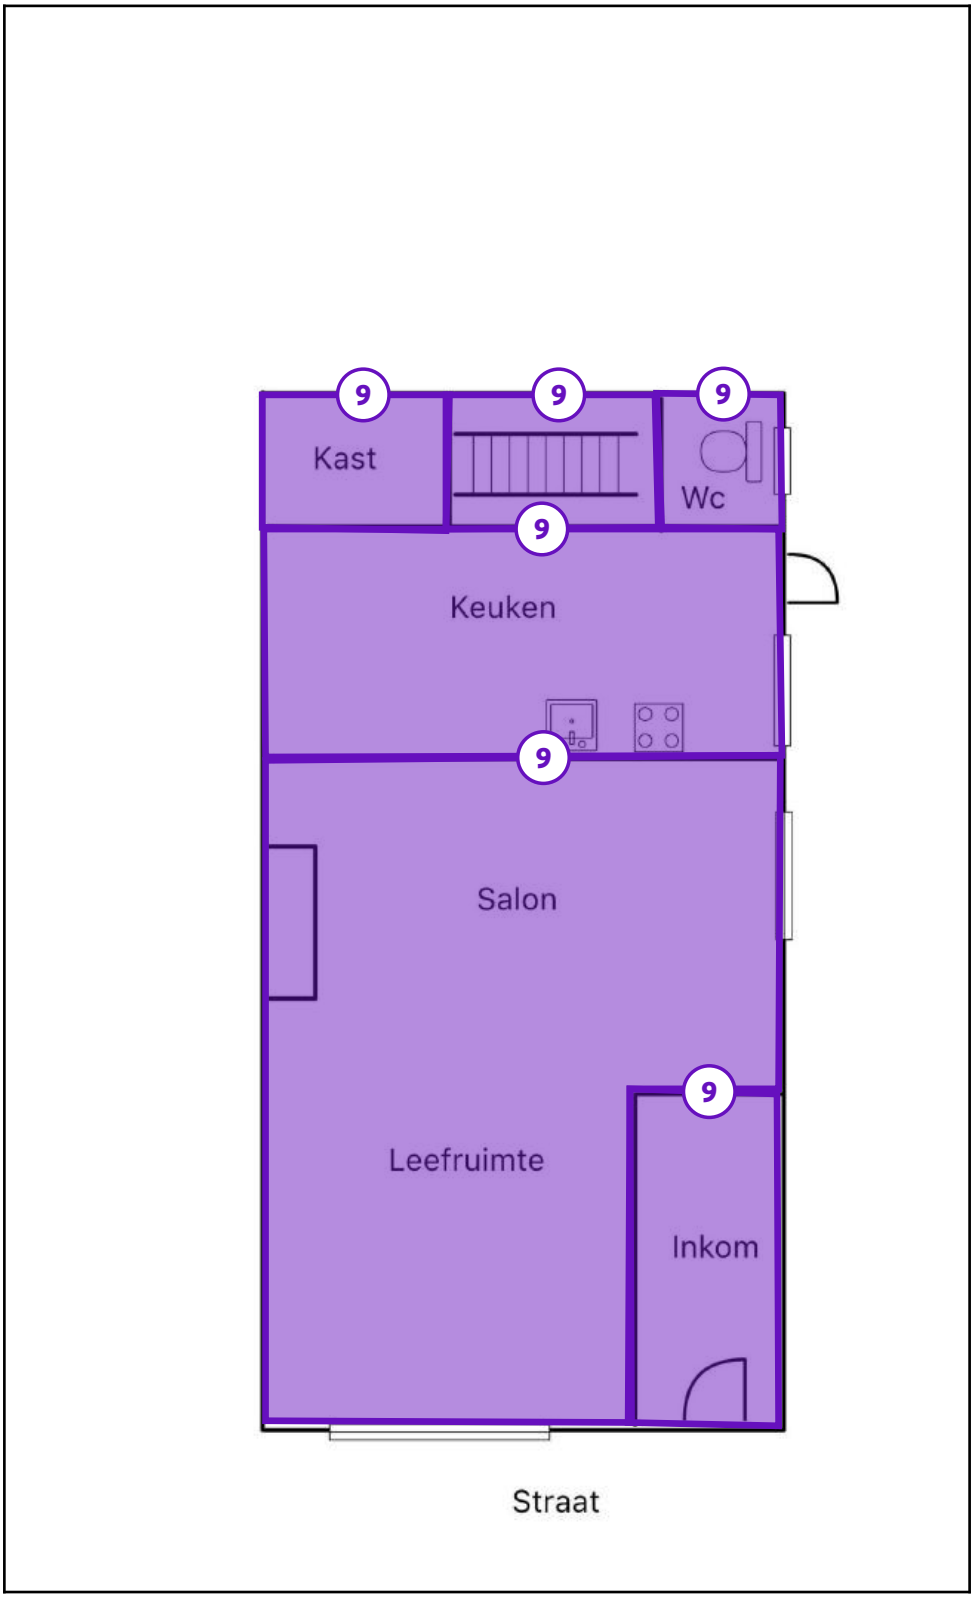
Plan 1.3: Woning V+0

9. Plafonds bestaande uit voorzetpanelen	Advies	-

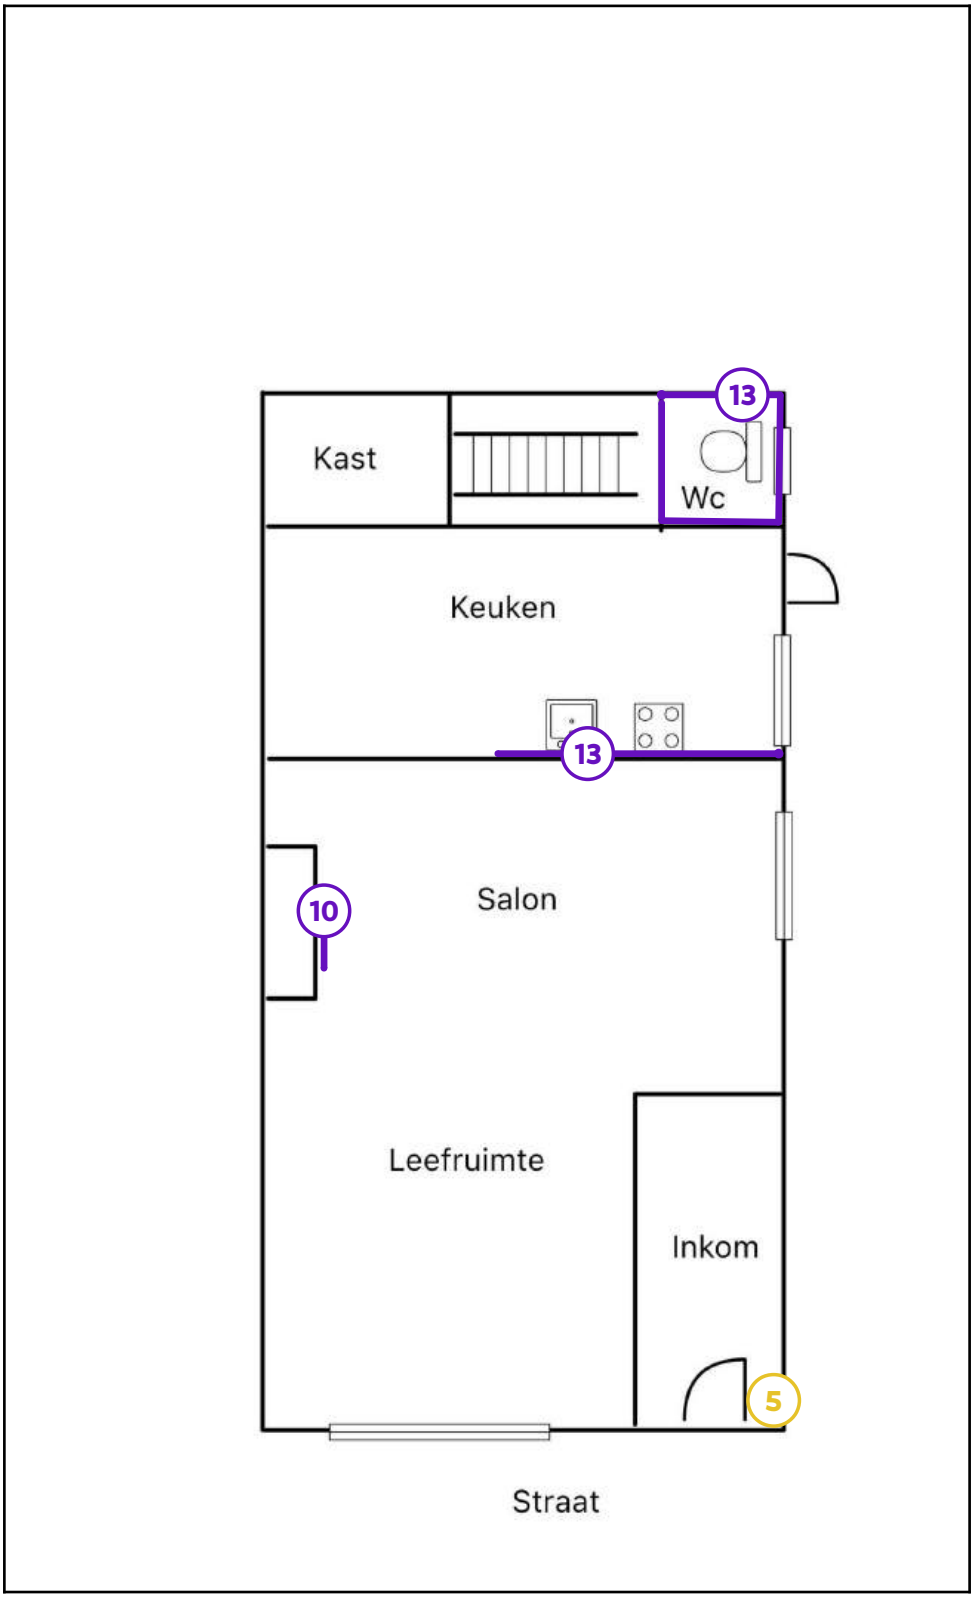
Plan 1.4: Woning V+0

5. Bakelieten teller netbeheerder	Asbestmateriaal	Zorgvuldig beheren
10. Kachelkoord	Advies	-
13. Faience tegellijm	Advies	-

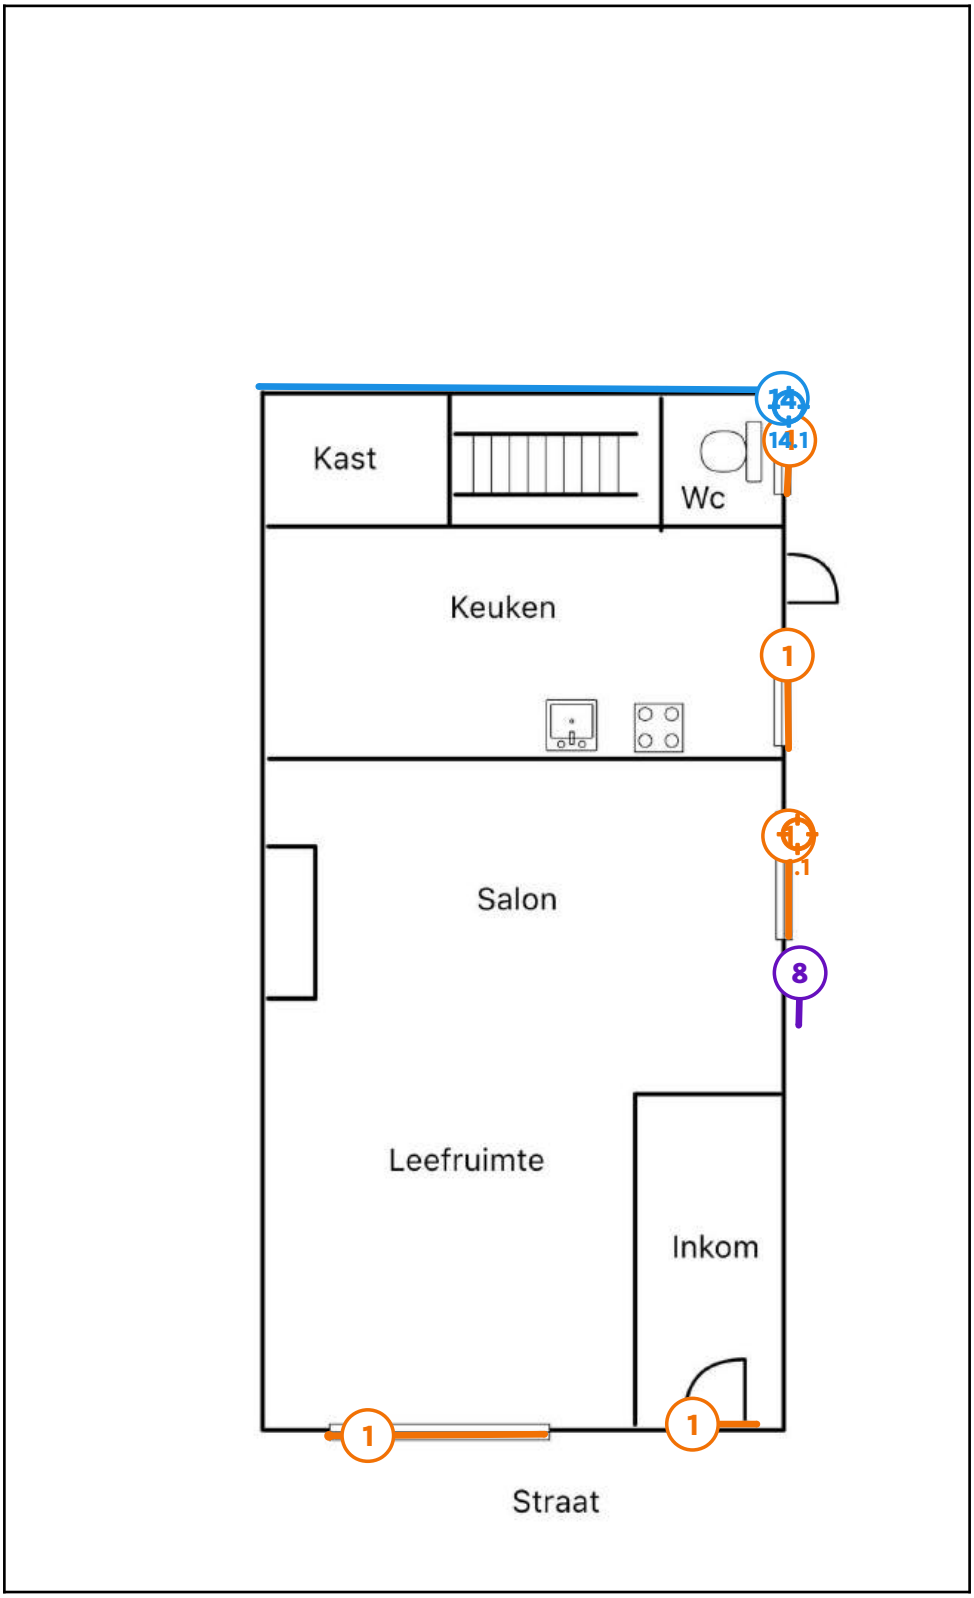
Plan 1.5: Woning V+0

1. Uitzetvoegen alu ramen - (muur en profiel)	Asbestmateriaal	Verwijderen
1.1 Code: MM03	Puntmonster	-
8. Inspectieputje buiten	Advies	-
14. Gevel met leien	Geen asbest	-
14.1 Code: MM04	Puntmonster	-

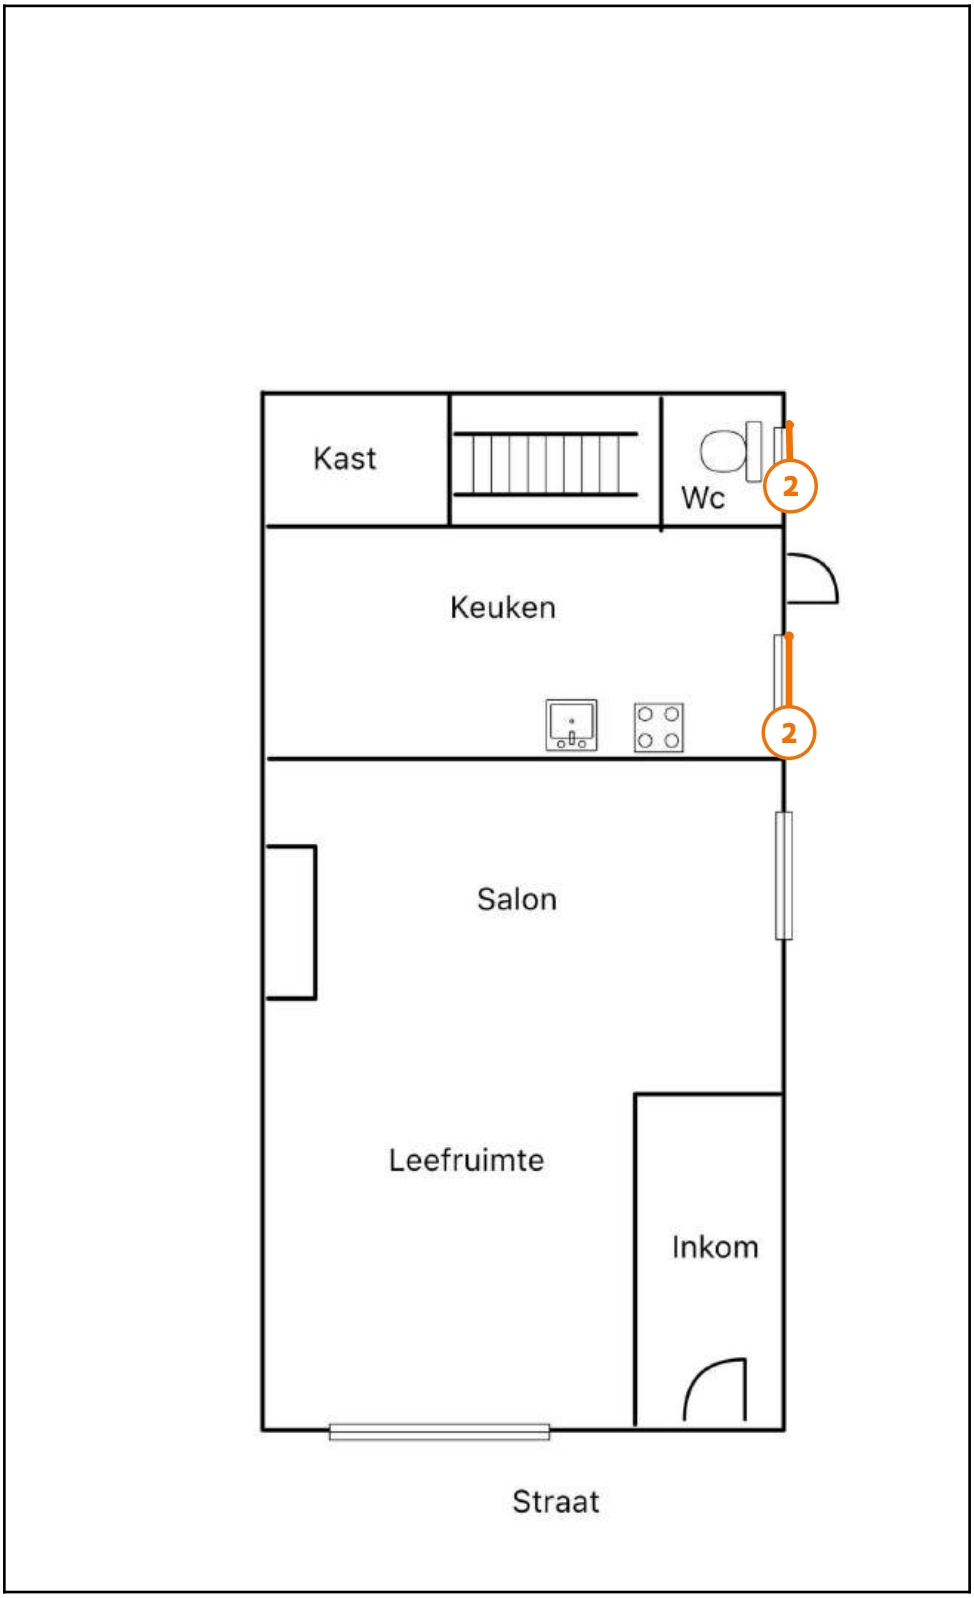
Plan 1.6: Woning V+0

2. Venstertablet buiten - asbestcement	Asbestmateriaal	Verwijderen

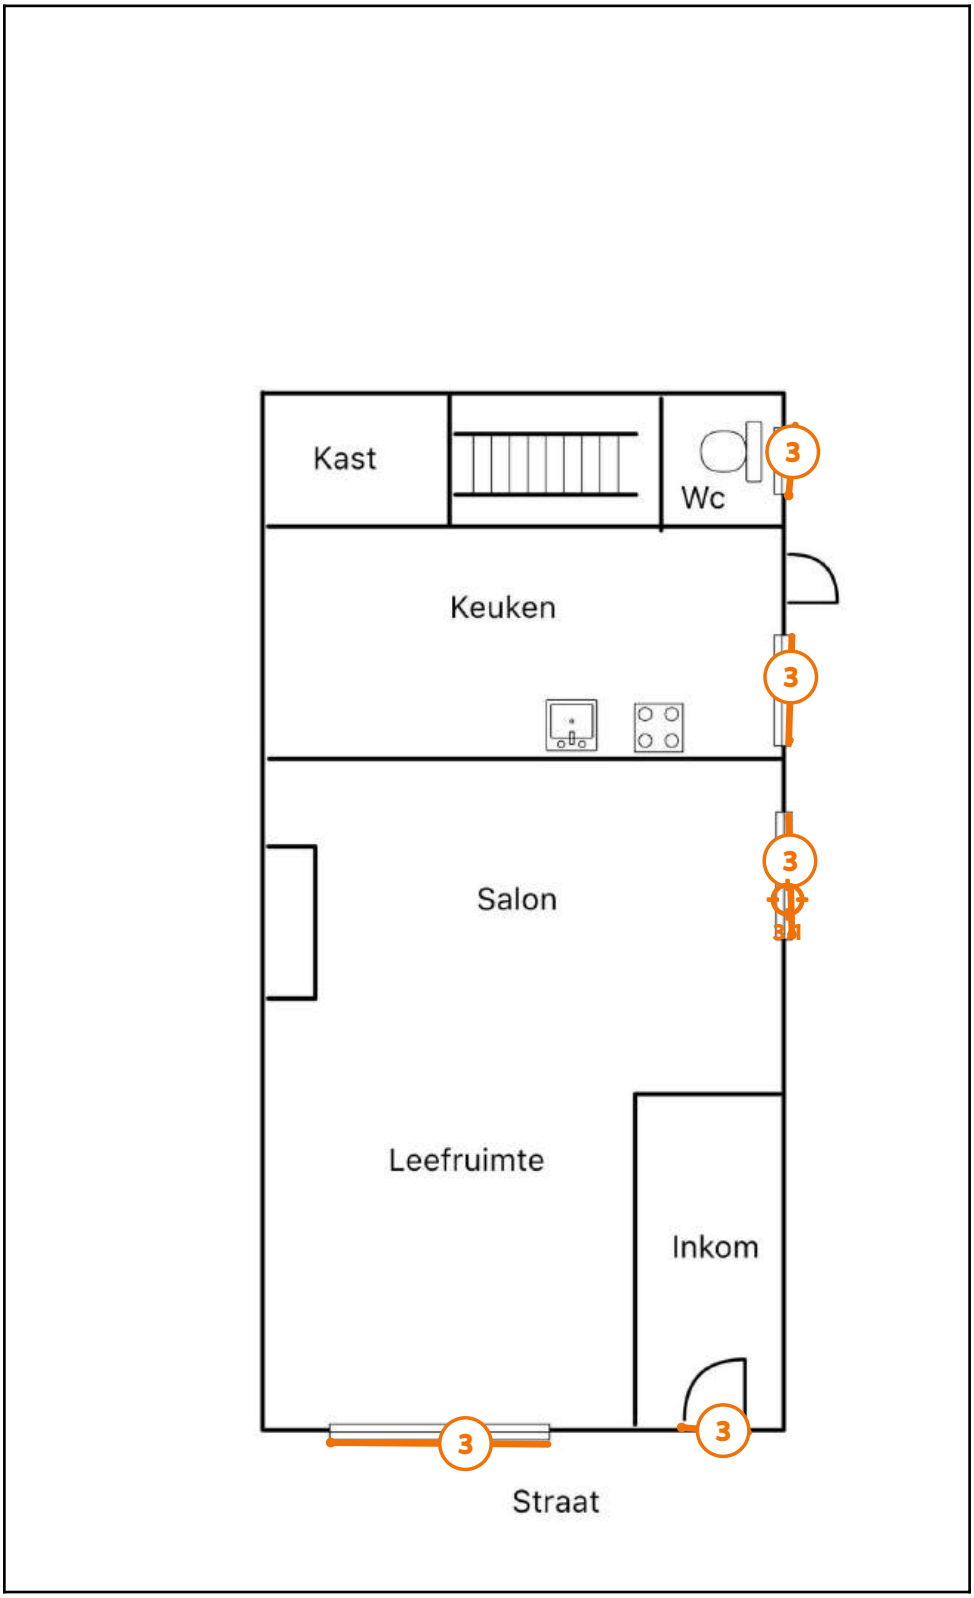
Plan 1.7: Woning V+0

3. Kit alu ramen - (raam - profiel)	Asbestmateriaal	Verwijderen
3.1 Code: MM02	Puntmonster	-

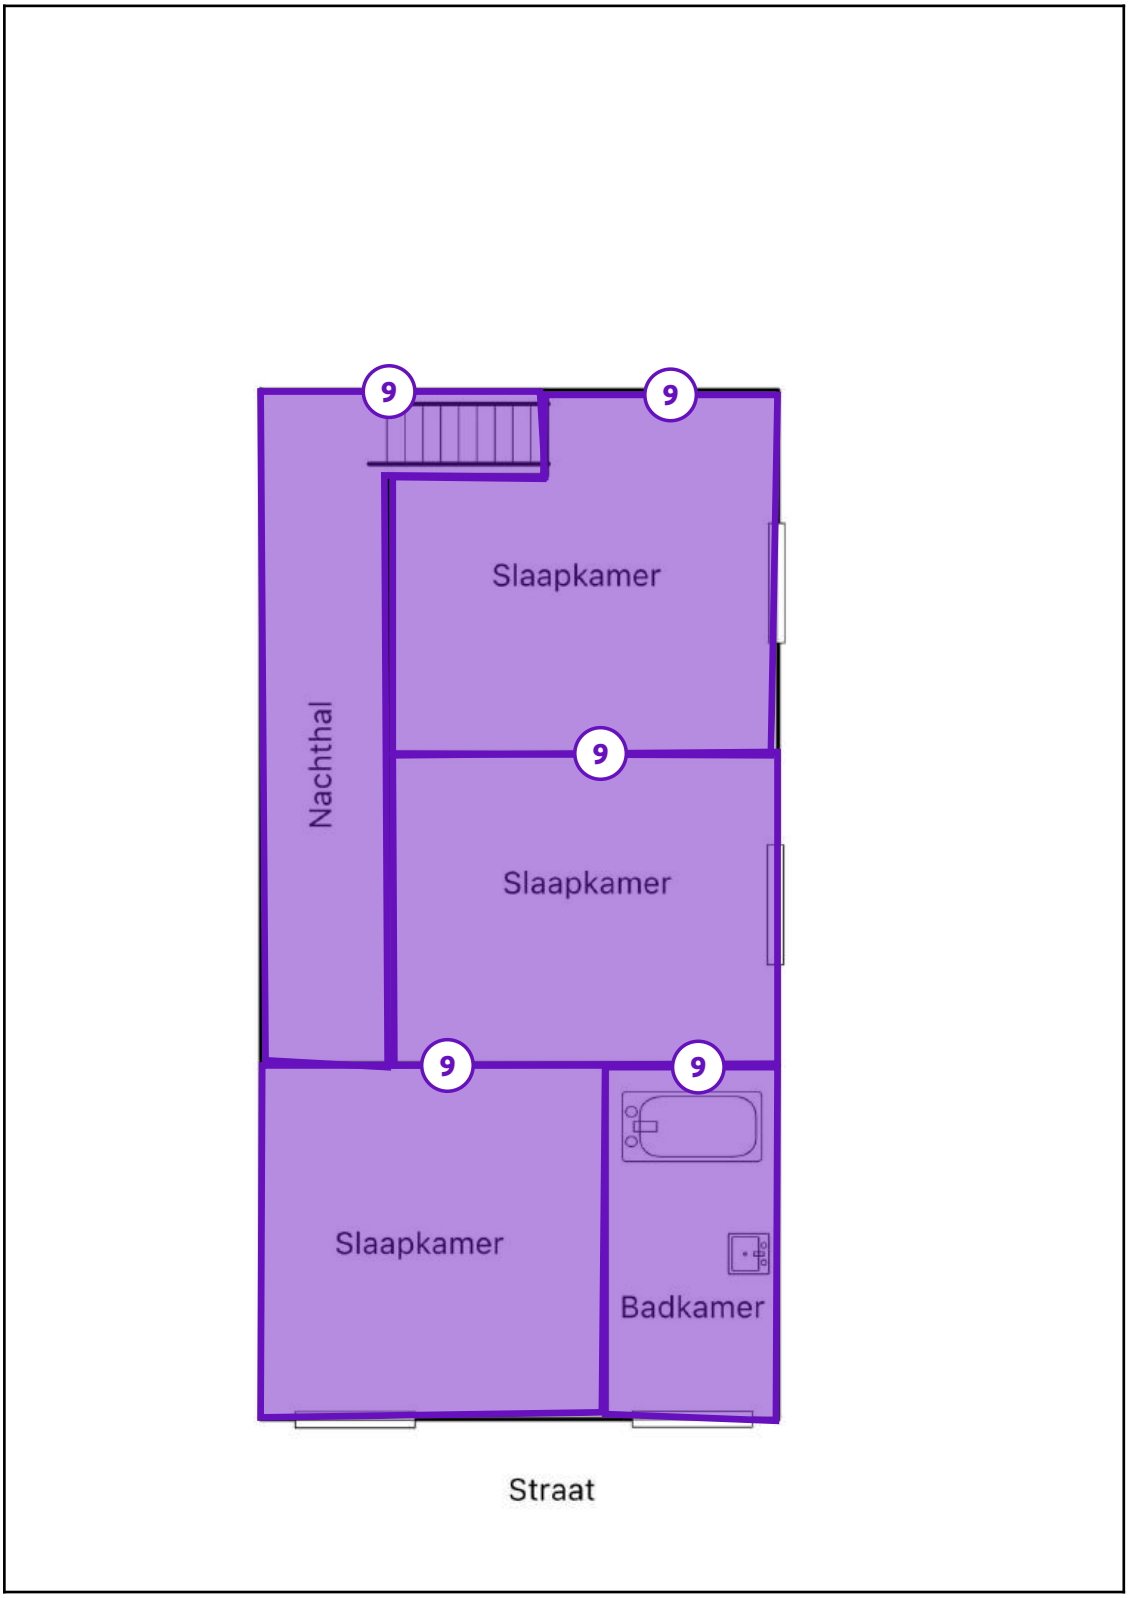
Plan 1.8: Woning V+1

9. Plafonds bestaande uit voorzetpanelen	Advies	-

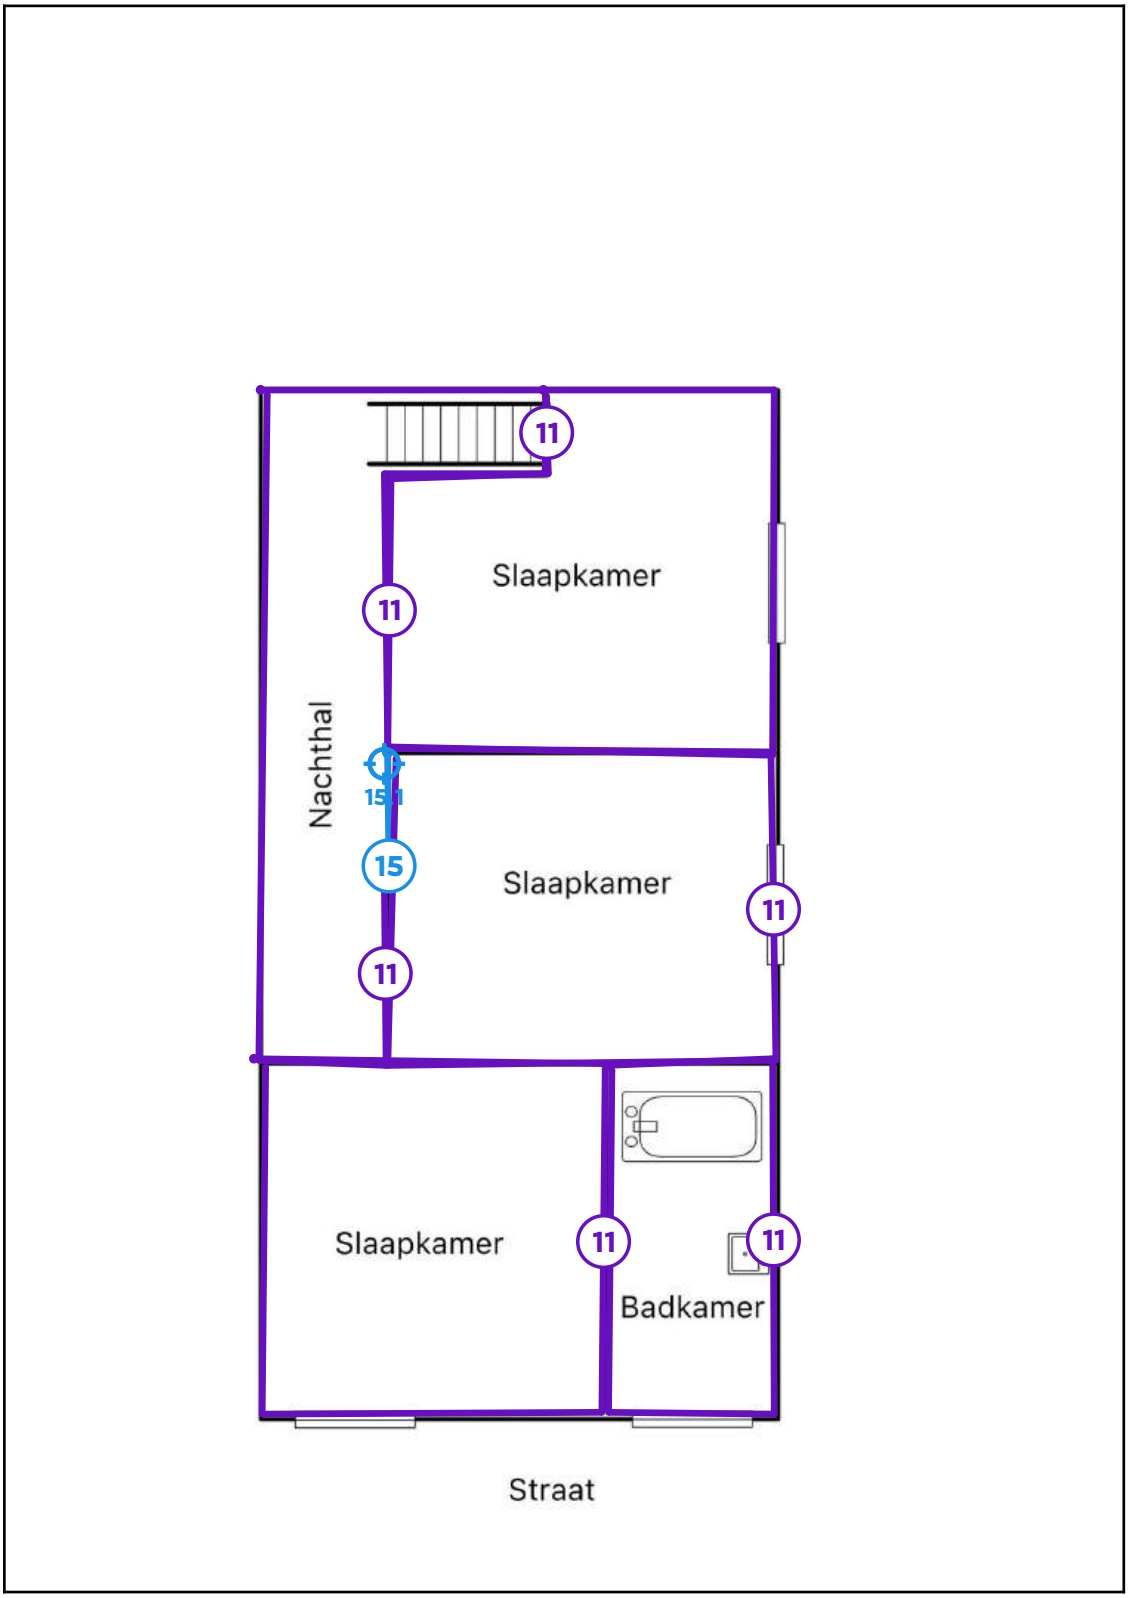
Plan 1.9: Woning V+1

11. Muren bestaande uit voorzetpanelen	Advies	-
15. Pleisterwerk wand	Geen asbest	-
15.1 Code: MM01	Mengmonster	-

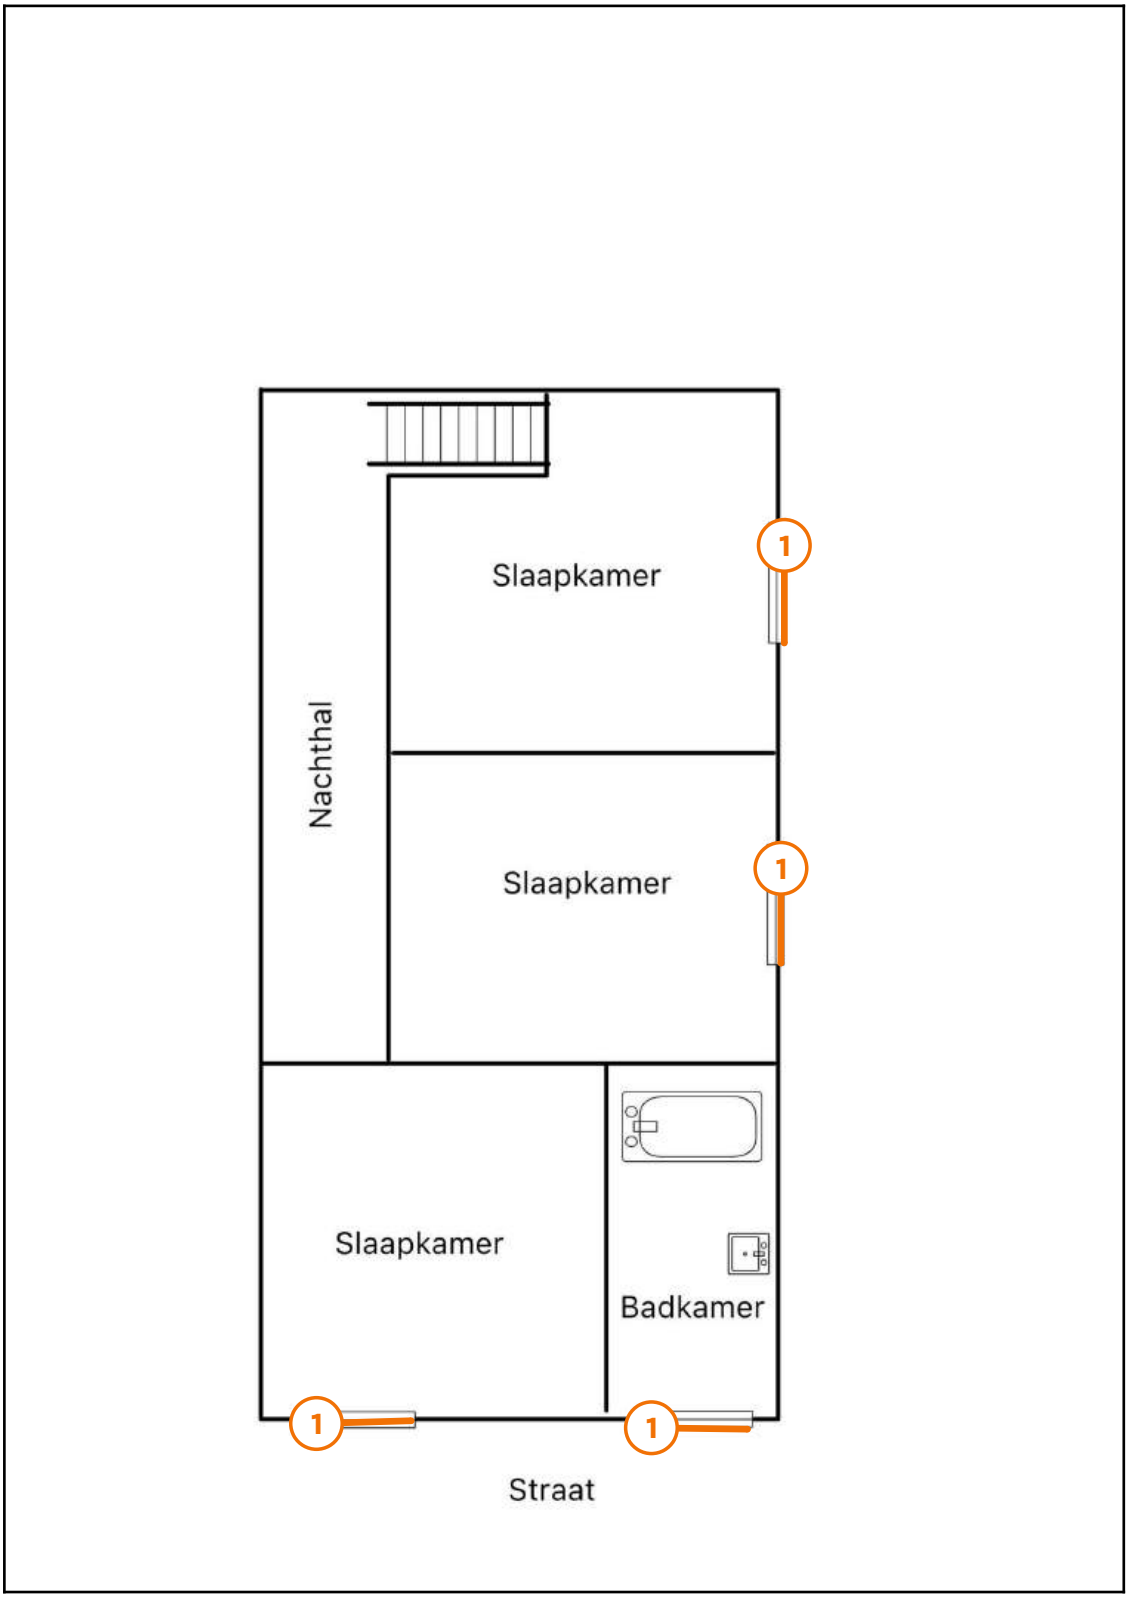
Plan 1.10: Woning V+1

1. Uitzetvoegen alu ramen - (muur en profiel)	Asbestmateriaal	Verwijderen

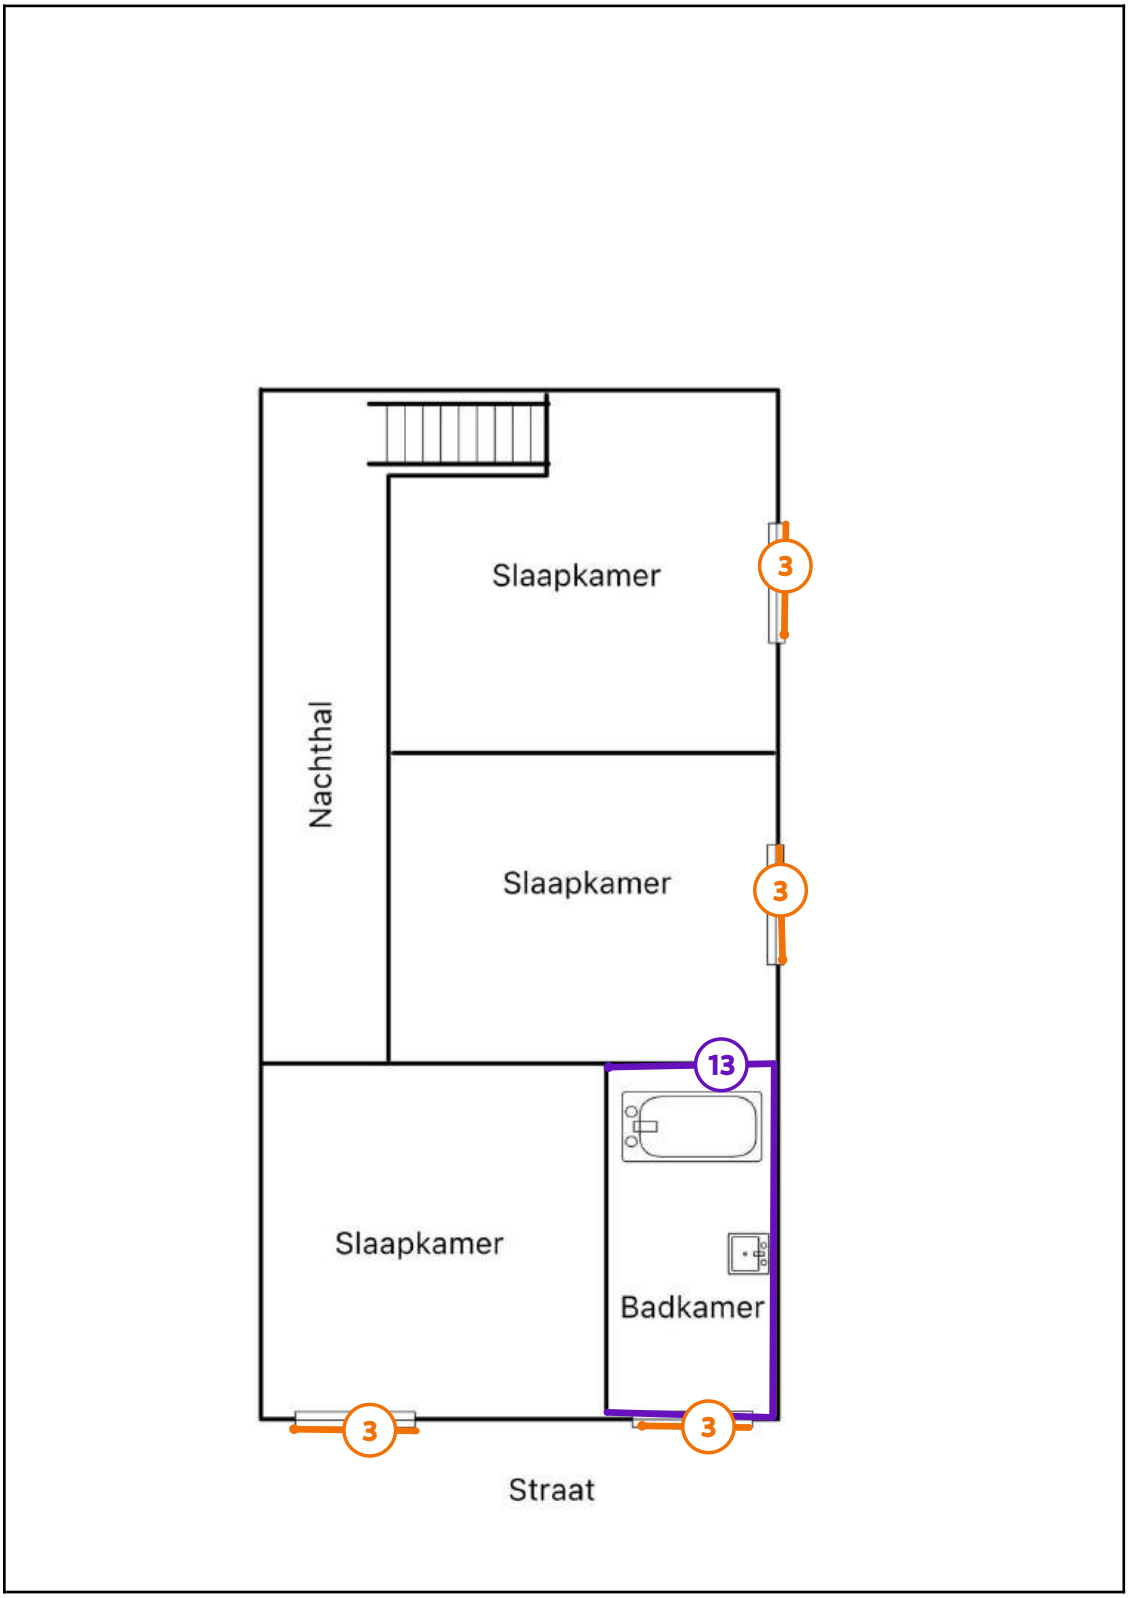
Plan 1.11: Woning V+1

3. Kit alu ramen - (raam - profiel)	Asbestmateriaal	Verwijderen
13. Faience tegellijm	Advies	-

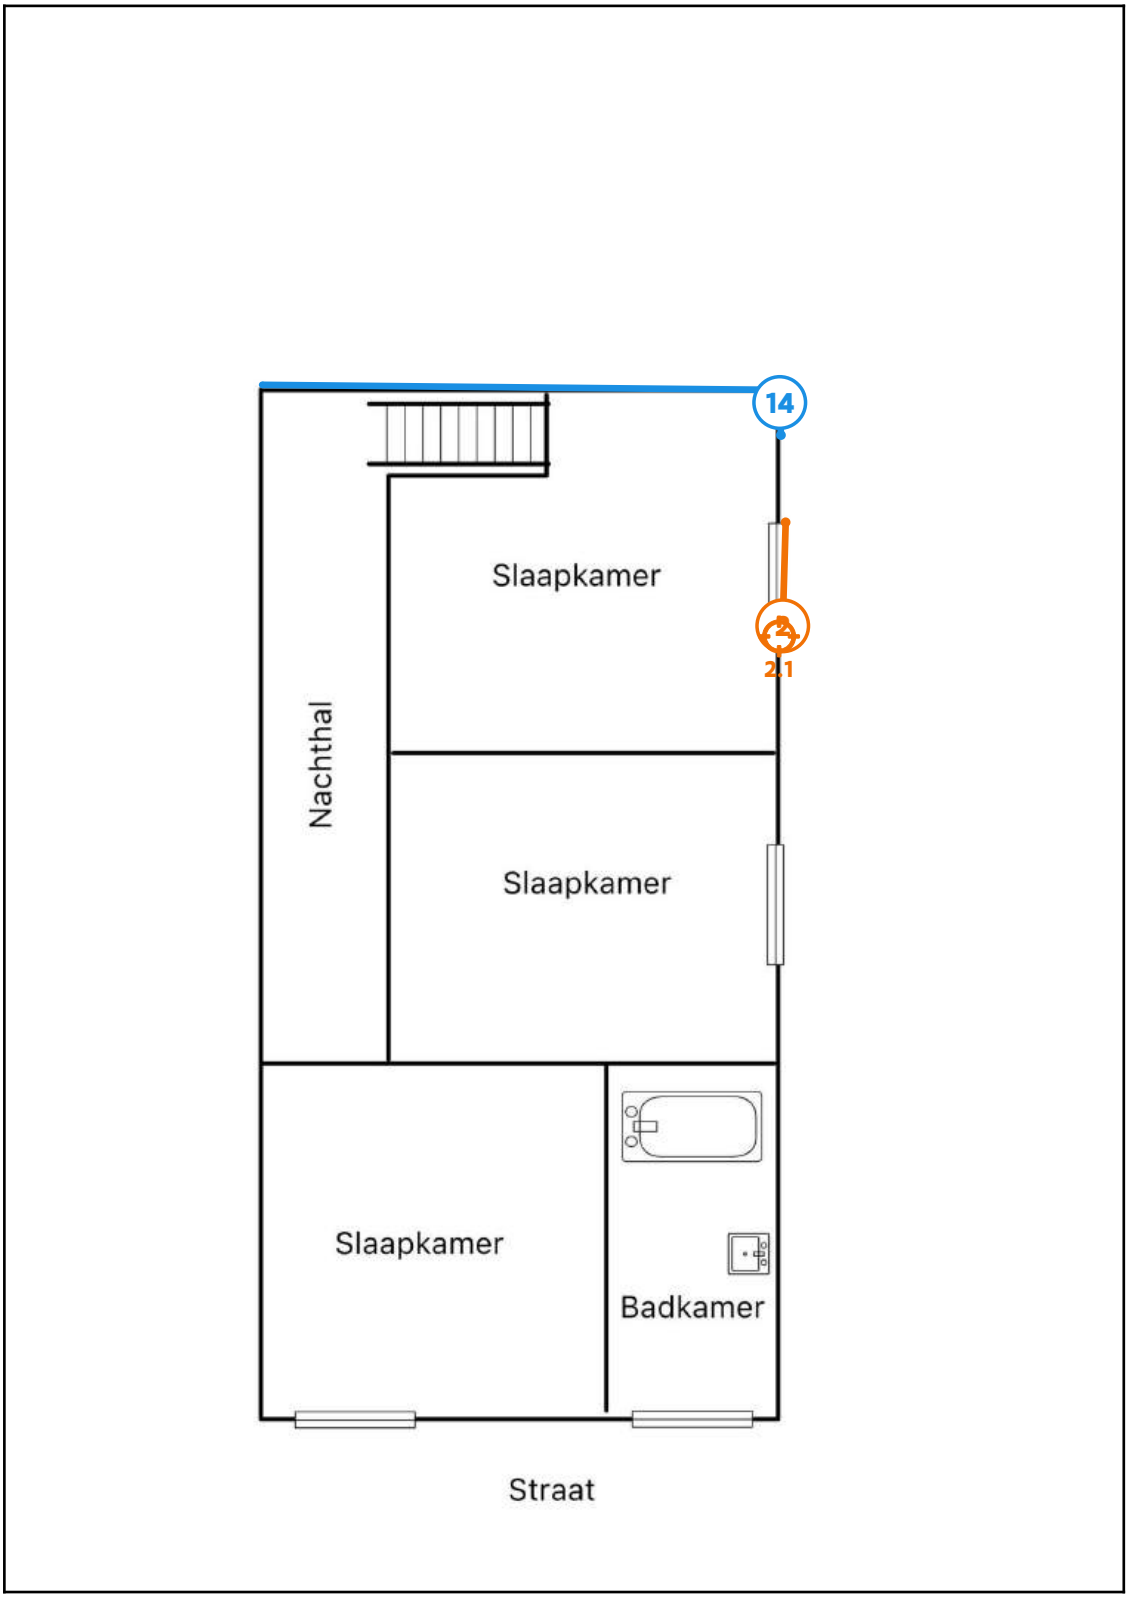
Plan 1.12: Woning V+1

2. Venstertablet buiten - asbestcement	Asbestmateriaal	Verwijderen
2.1 Code: MM05	Puntmonster	-
14. Gevel met leien	Geen asbest	-

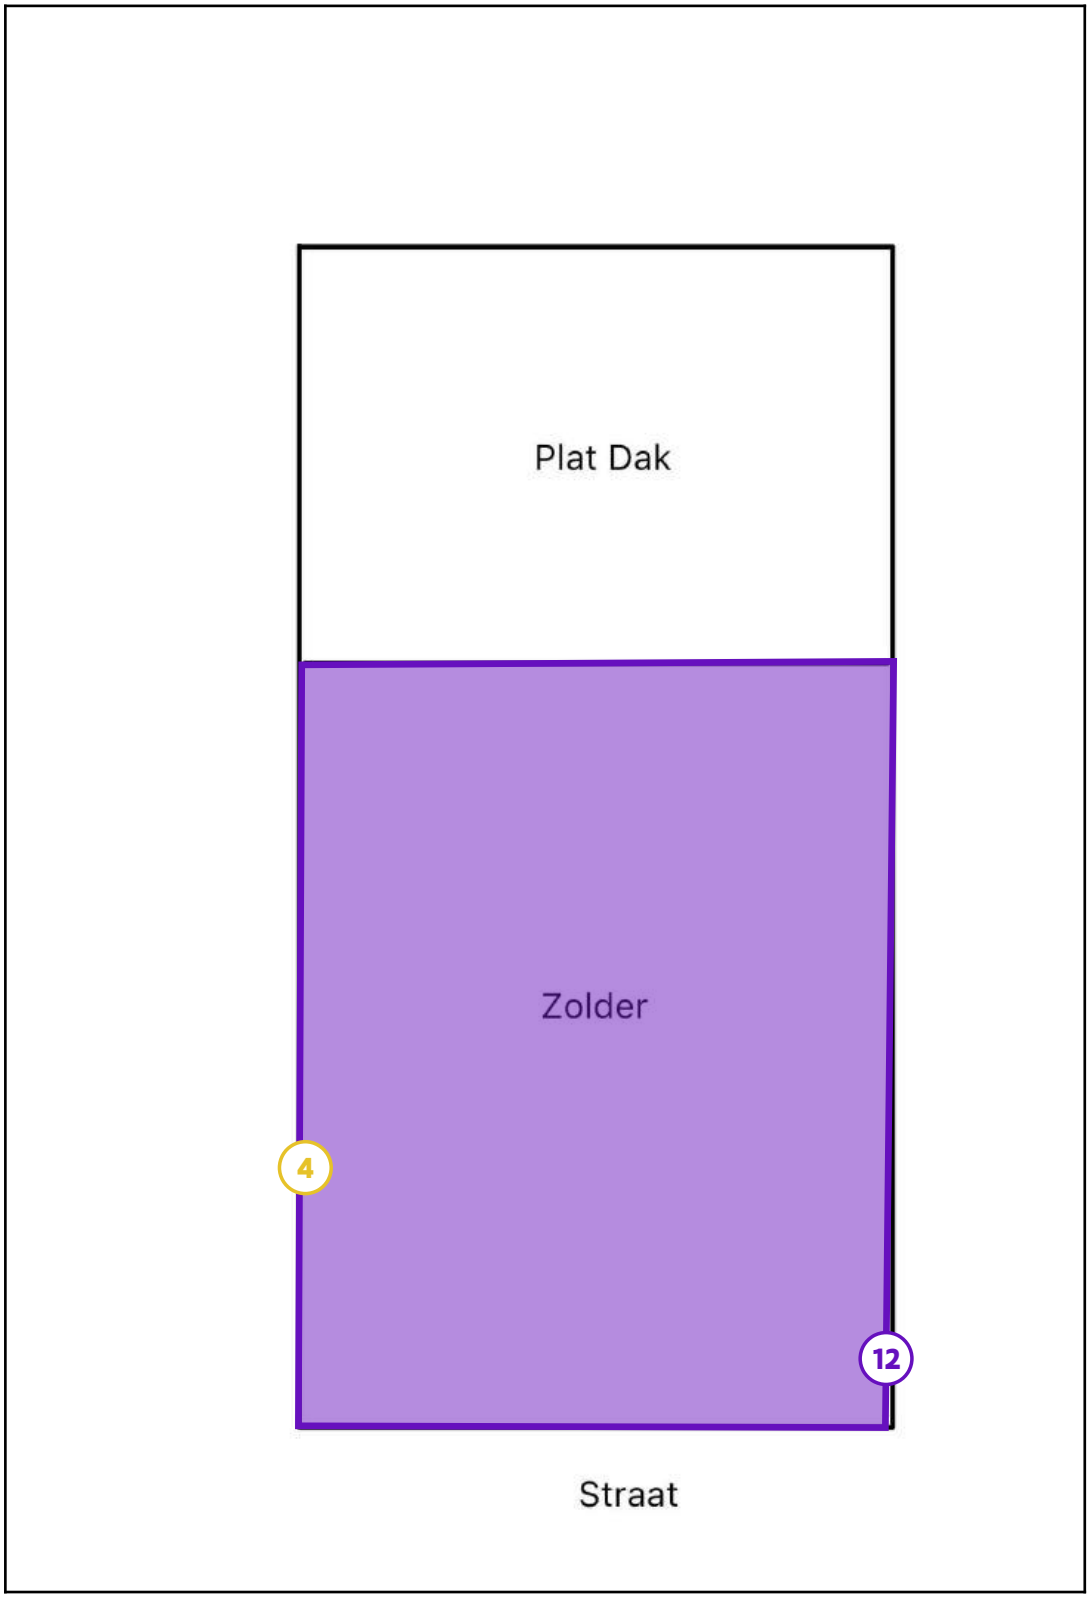
Plan 1.13: Woning V+2

4. Bakeliet toepassingen	Asbestmateriaal	Zorgvuldig beheren
12. Vloerzeil zolder	Advies	-
