Asbestinventarisattest

Attenhovenstraat 4, 3400 Landen

Attestnummer : **20261026-000575.000**
Uitgegeven op : **26.10.2026**
Geldig tot : **26.10.2036**

Niet-asbestveilig

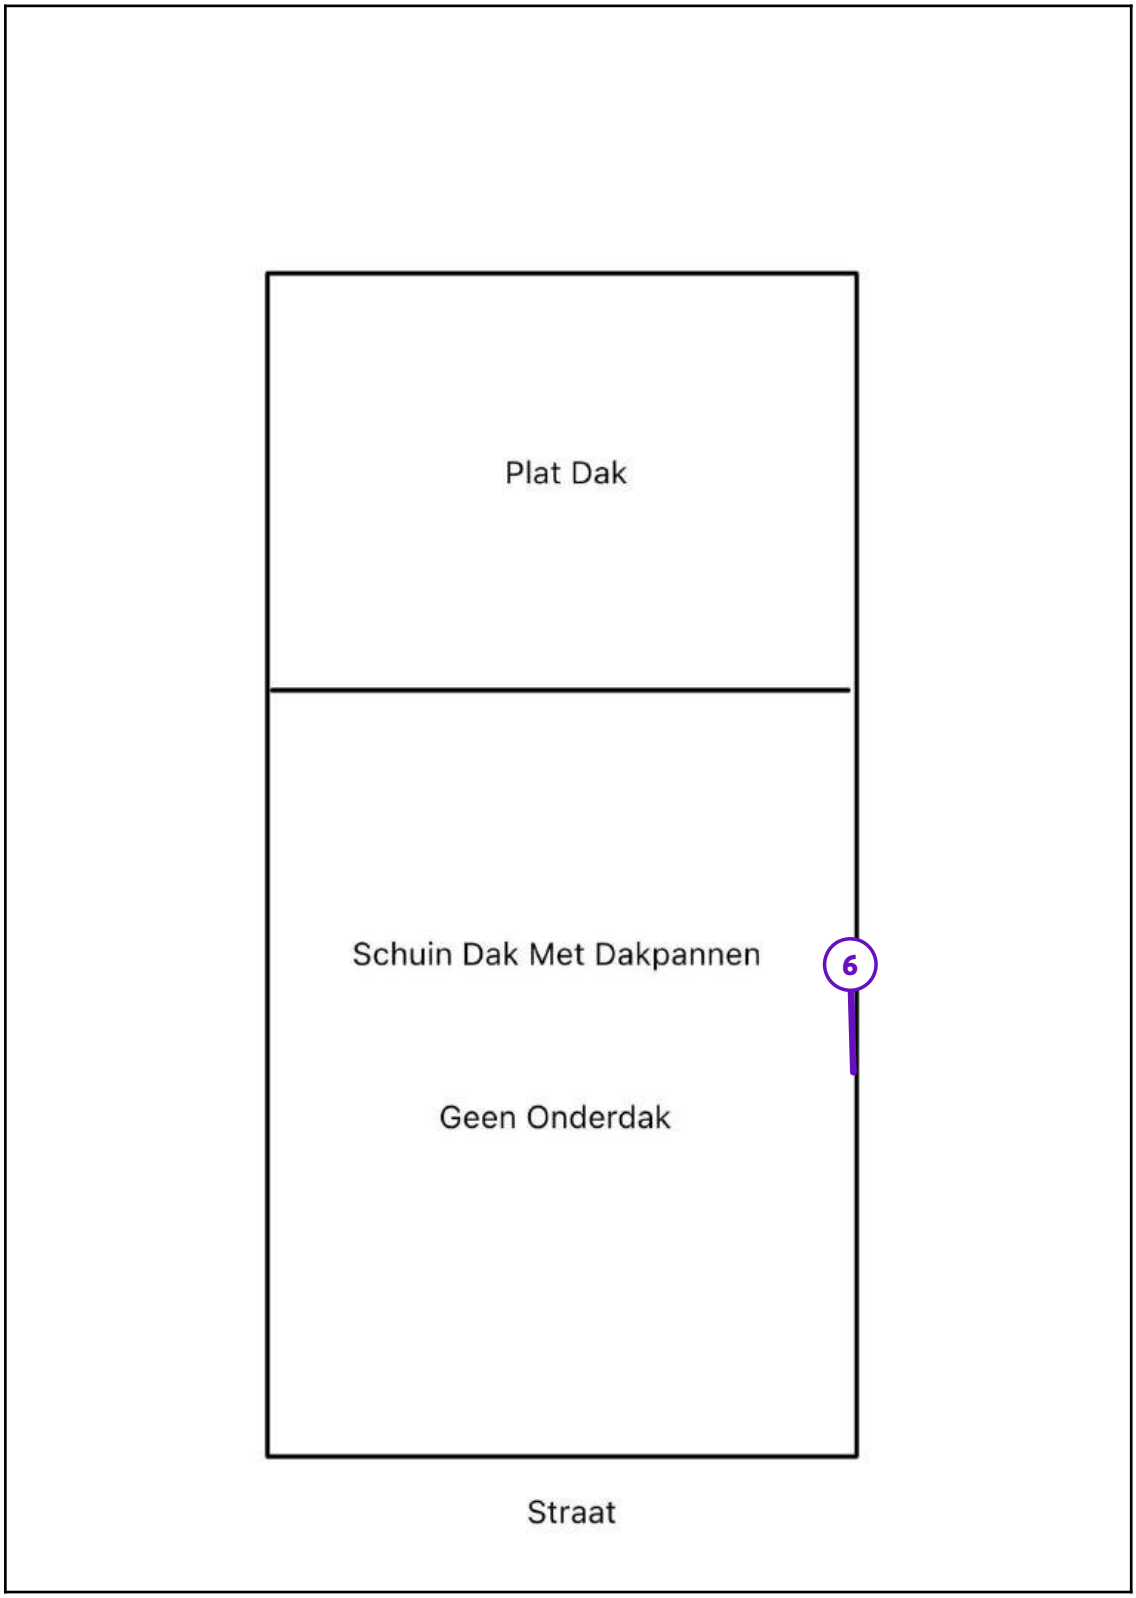
Plan 1.16: Woning dakenplan

6. Beperking schouw	Beperking	-

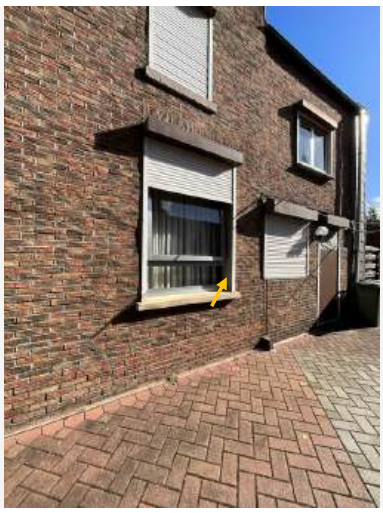
Fiche 1: Uitzetvoegen alu ramen - (muur en profiel)

Eindbeoordeling materiaalrisico	Verhoogd materiaalrisico en/of verhoogde kans op vezelvrijgave

Gebondenheid	Categorie 1: hechtgebonden in oorsprong
Asbestsoort (vezeltype)	Alleen chrysotiel aanwezig
Asbestconcentratie	Laag (< 50%)
Afschermingsgraad van het gehele materiaal	Geheel of deels vrij aan de buitenlucht, maar geen contact met binnenlucht
Toestand van het materiaal	Matig beschadigd, matig verweerd

#	Type	Referentie	Resultaat
1.1	Puntmonster	MM03	Chrysotiel

- Verwijder dit asbestmateriaal zo snel mogelijk. Volg de toestand goed op.

- Eenvoudige handelingen: enkel door erkend asbestverwijderaar
  Betreft een hechtgebonden asbesttoepassing buiten dewelke niet zelf verwijderd kan worden. Raadpleeg de sectie "toelichting" achteraan in het asbestattest, waar de methodieken asbestverwijdering worden toegelicht.

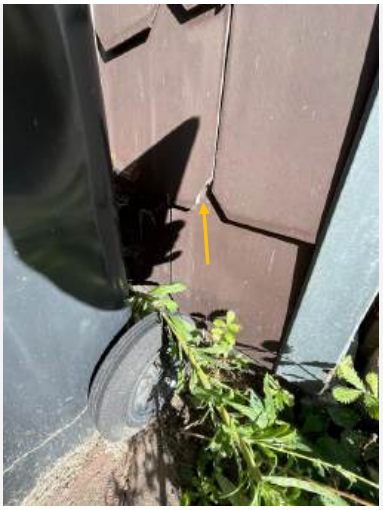
Fiche 14: Gevel met leien

Geen asbest
