Asbestinventarisattest

Ermietshoek 18, 8480 Ichtegem

Attestnummer : **20261008-000012.000**
Uitgegeven op : **08.10.2026**
Geldig tot : **08.10.2036**

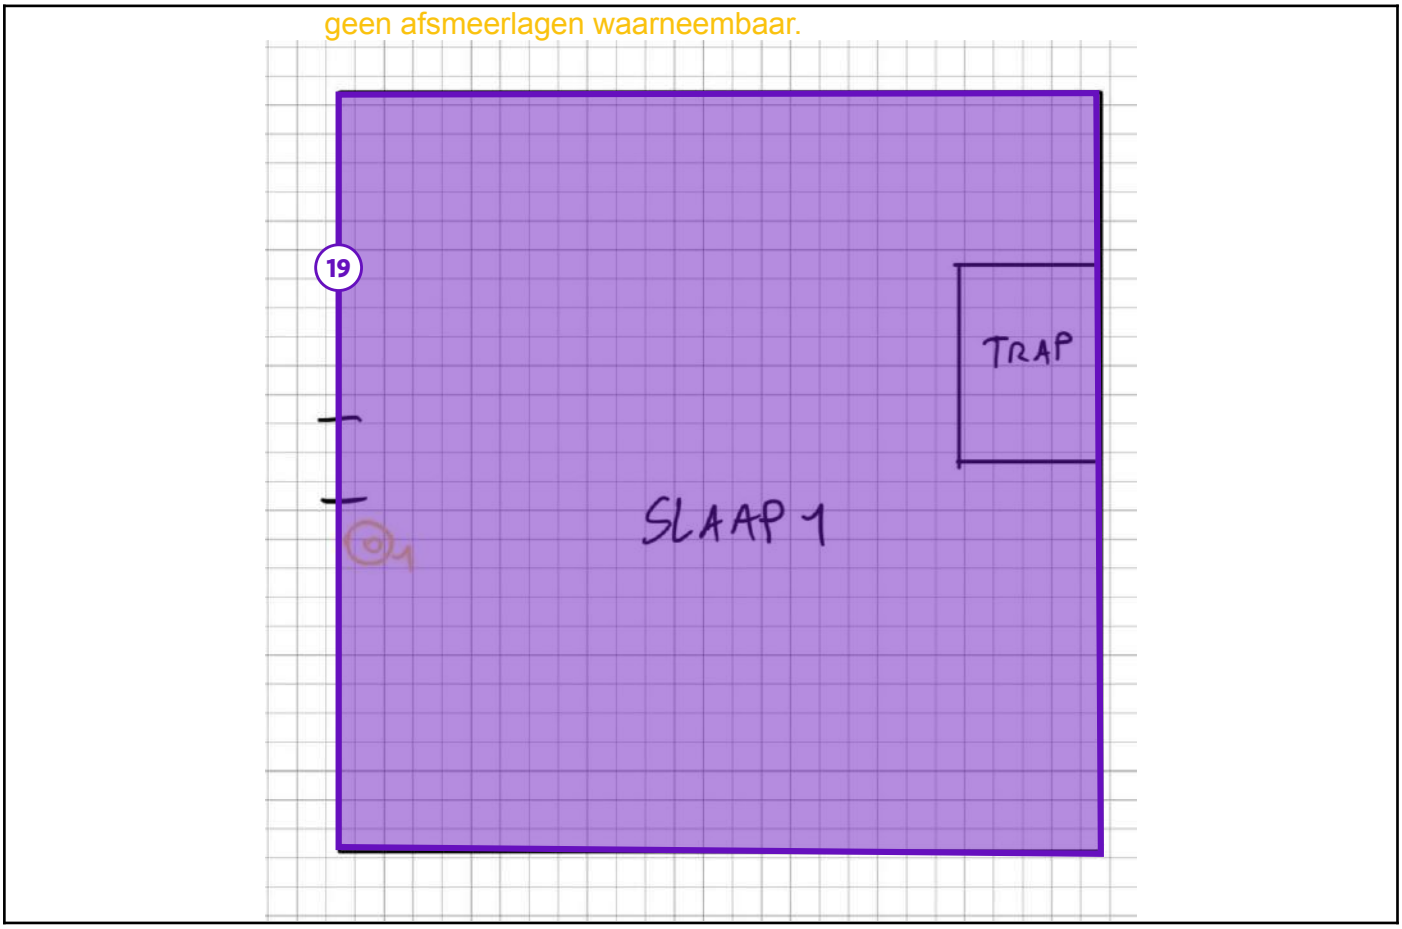
Plan 1.1: 2 de verdieping

Beschrijving	Type	Actie
11. Afsmeerlagen aan voegen tussen gipskartonplaten	Advies	-
19. Dakbedekking - niet verdacht	Overige ruimte of materiaal	-

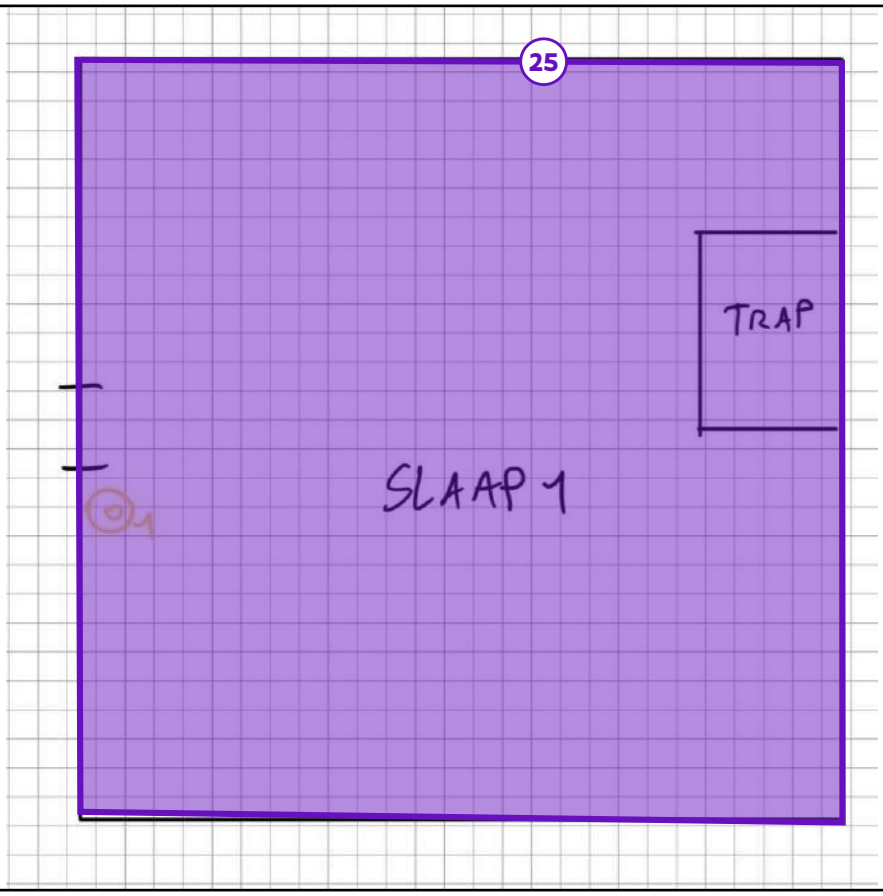
Plan 1.2: 2 de verdieping

Beschrijving	Type	Actie
25. Onderdak-niet aanwezig	Overige ruimte of materiaal	-

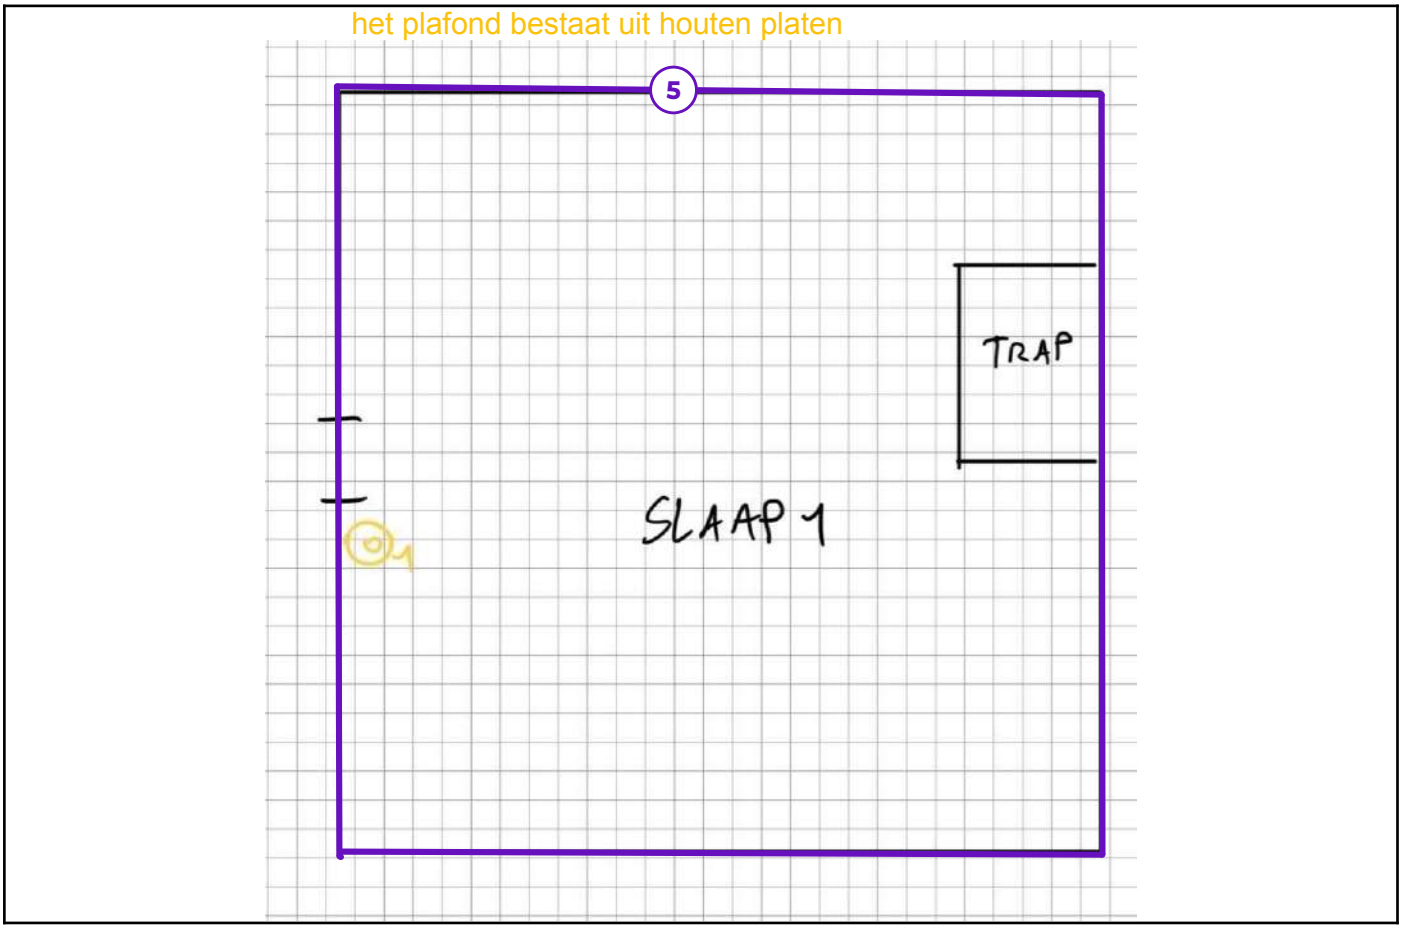
Plan 1.3: 2 de verdieping

Beschrijving	Type	Actie
5. Valse wand(en)/voorzetwand(en) - Gipskarton-Pvc-hout	Advies	-
10. Plafondafwerking in gipskarton/hout/pvc	Advies	-

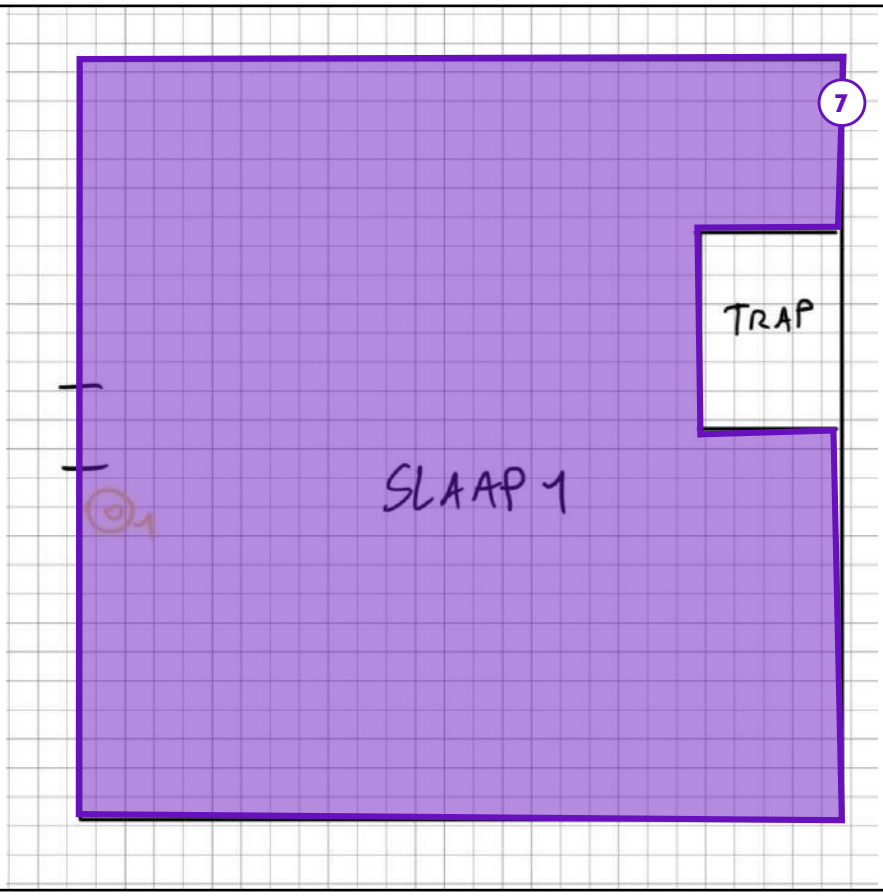
Plan 1.4: 2 de verdieping

Beschrijving	Type	Actie
7. Vloerbekleding - Niet verdacht	Advies	-

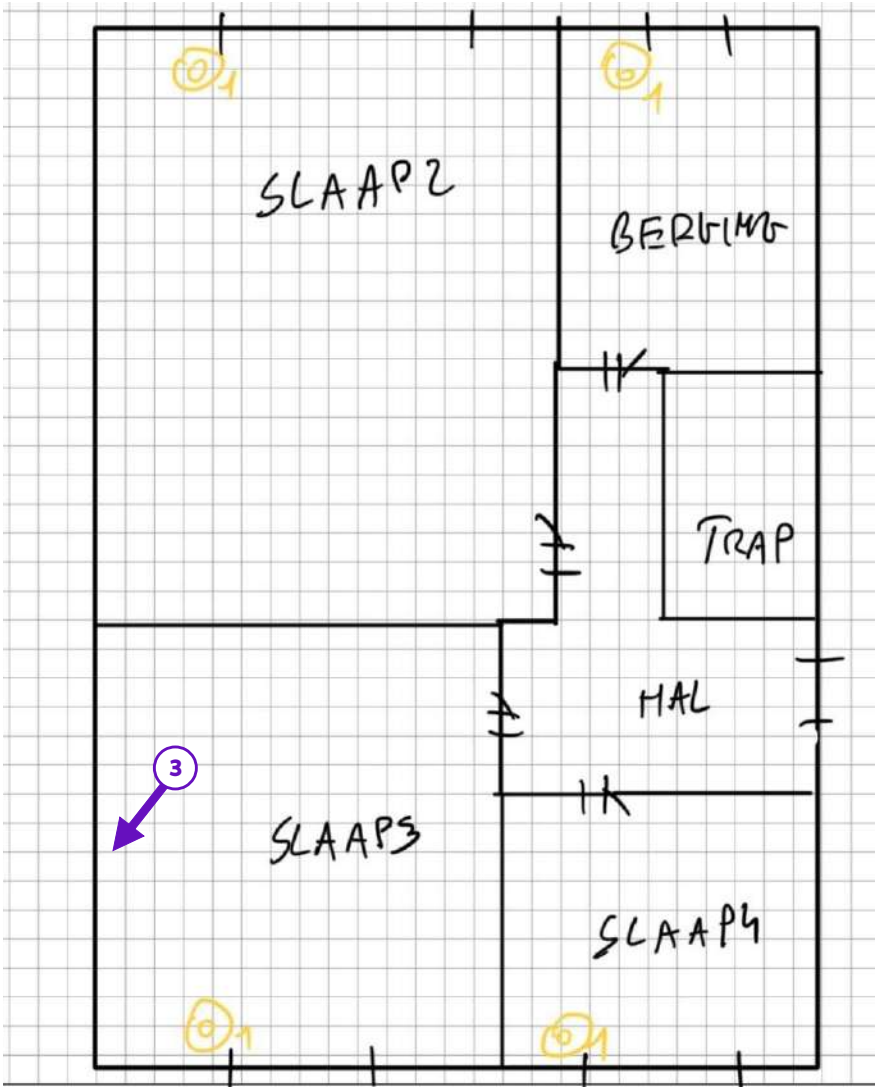
Plan 1.5: 1 ste verdieping

geen afsleerlagen waarneembaar.

Beschrijving	Type	Actie
3. Binnenzijde en bovenzijde van de schouw	Beperking	-
11. Afsmeerlagen aan voegen tussen gipskartonplaten	Advies	-
20. Afkitting ramen siliconen	Overige ruimte of materiaal	-

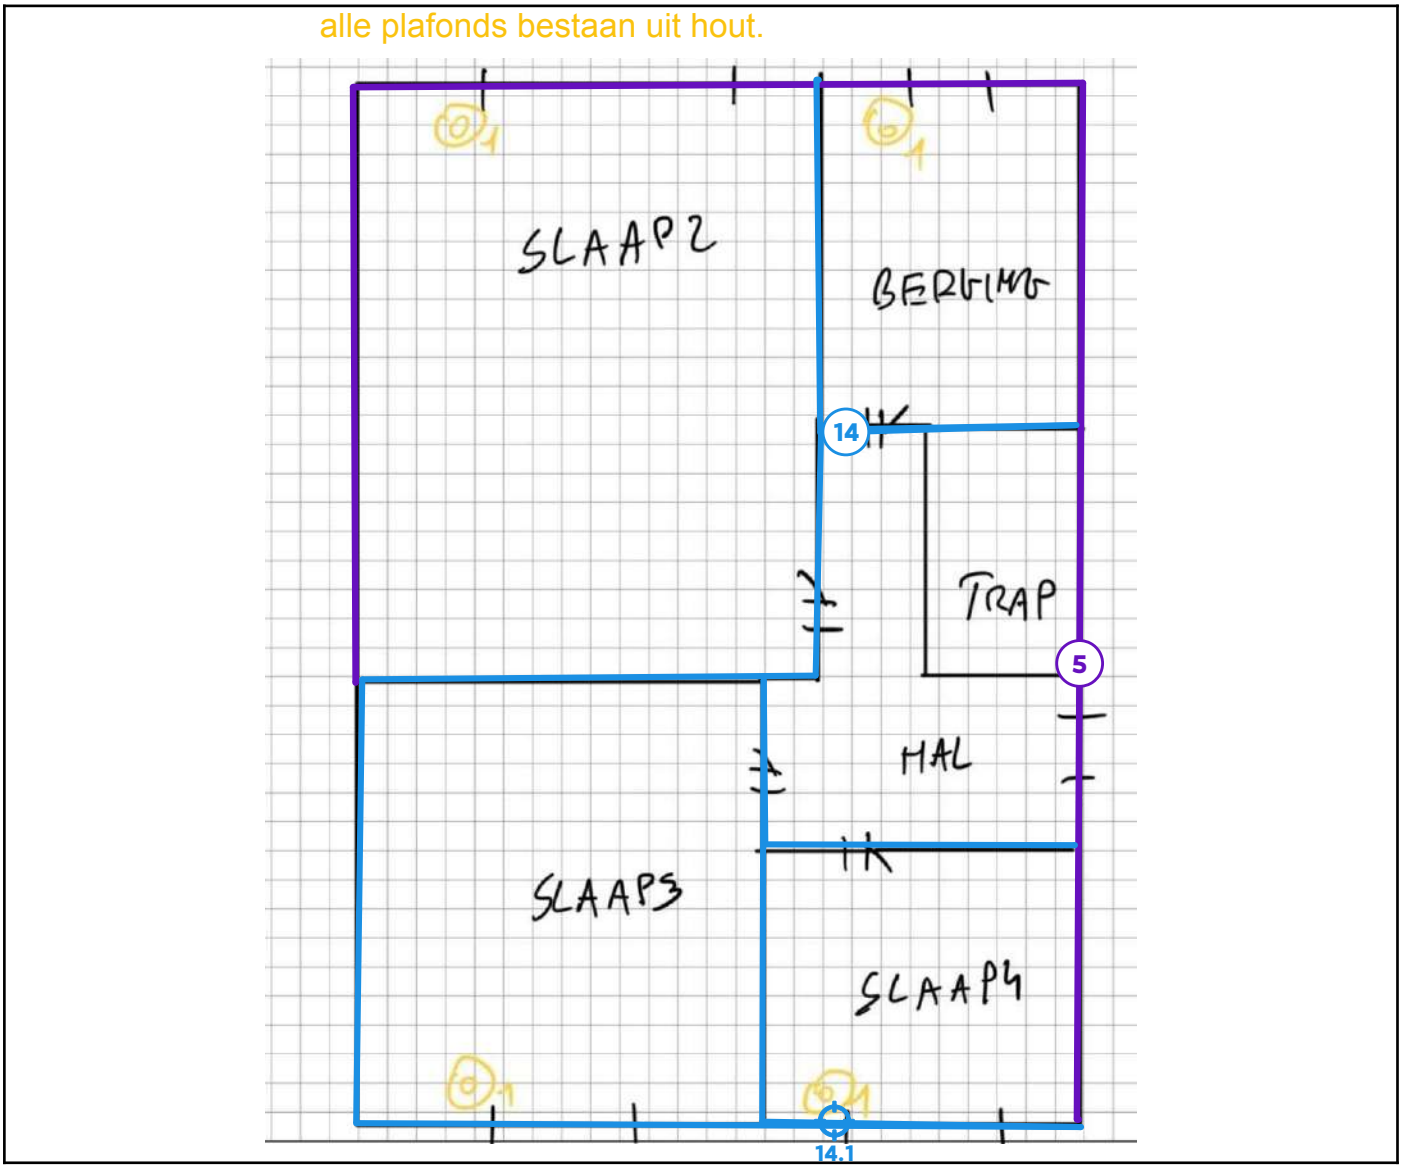
Plan 1.6: 1 ste verdieping

Beschrijving	Type	Actie
5. Valse wand(en)/voorzetwand(en) - Gipskarton-Pvc-hout	Advies	-
10. Plafondafwerking in gipskarton/hout/pvc	Advies	-
14. Pleisterwerk wanden	Geen asbest	-
14.1 Code: M01	Mengmonster	-

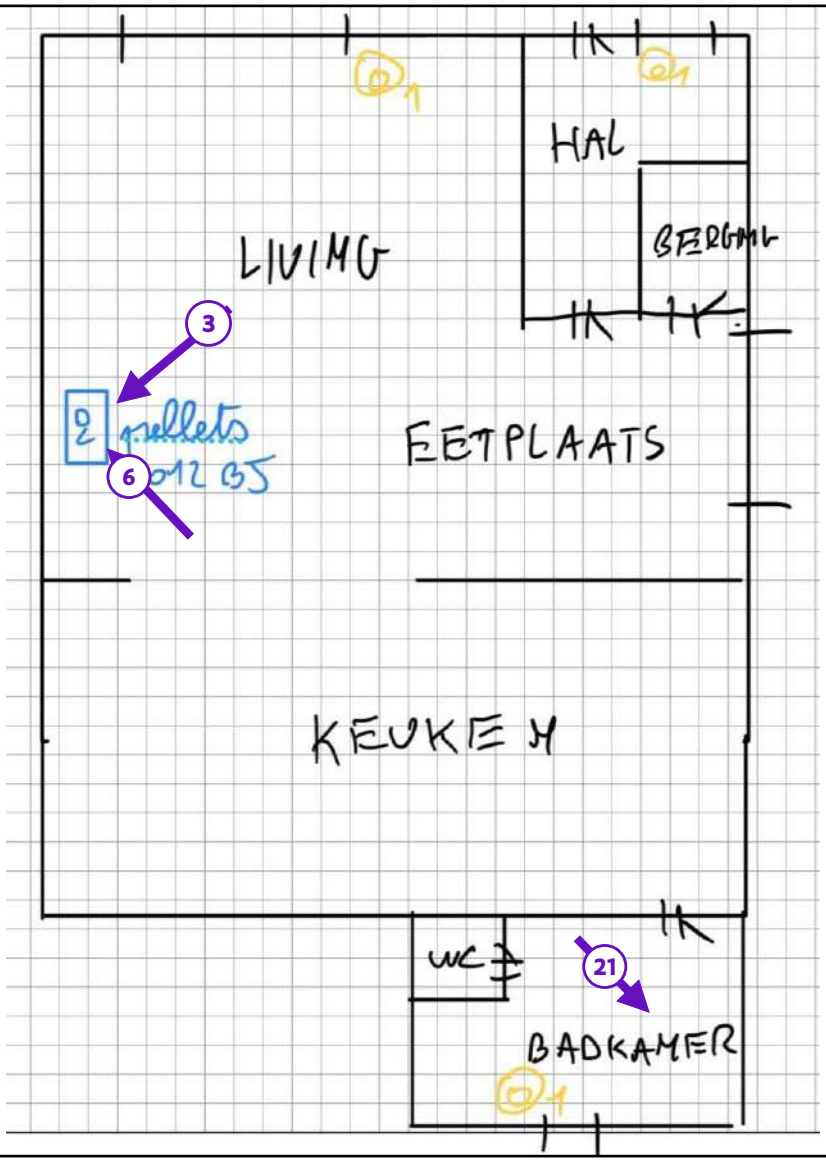
Plan 1.7: Gelijkvloers

Beschrijving	Type	Actie
3. Binnenzijde en bovenzijde van de schouw	Beperking	-
6. Pelletkachel living	Advies	-
21. Rookgaskanalen - niet verdacht	Overige ruimte of materiaal	-

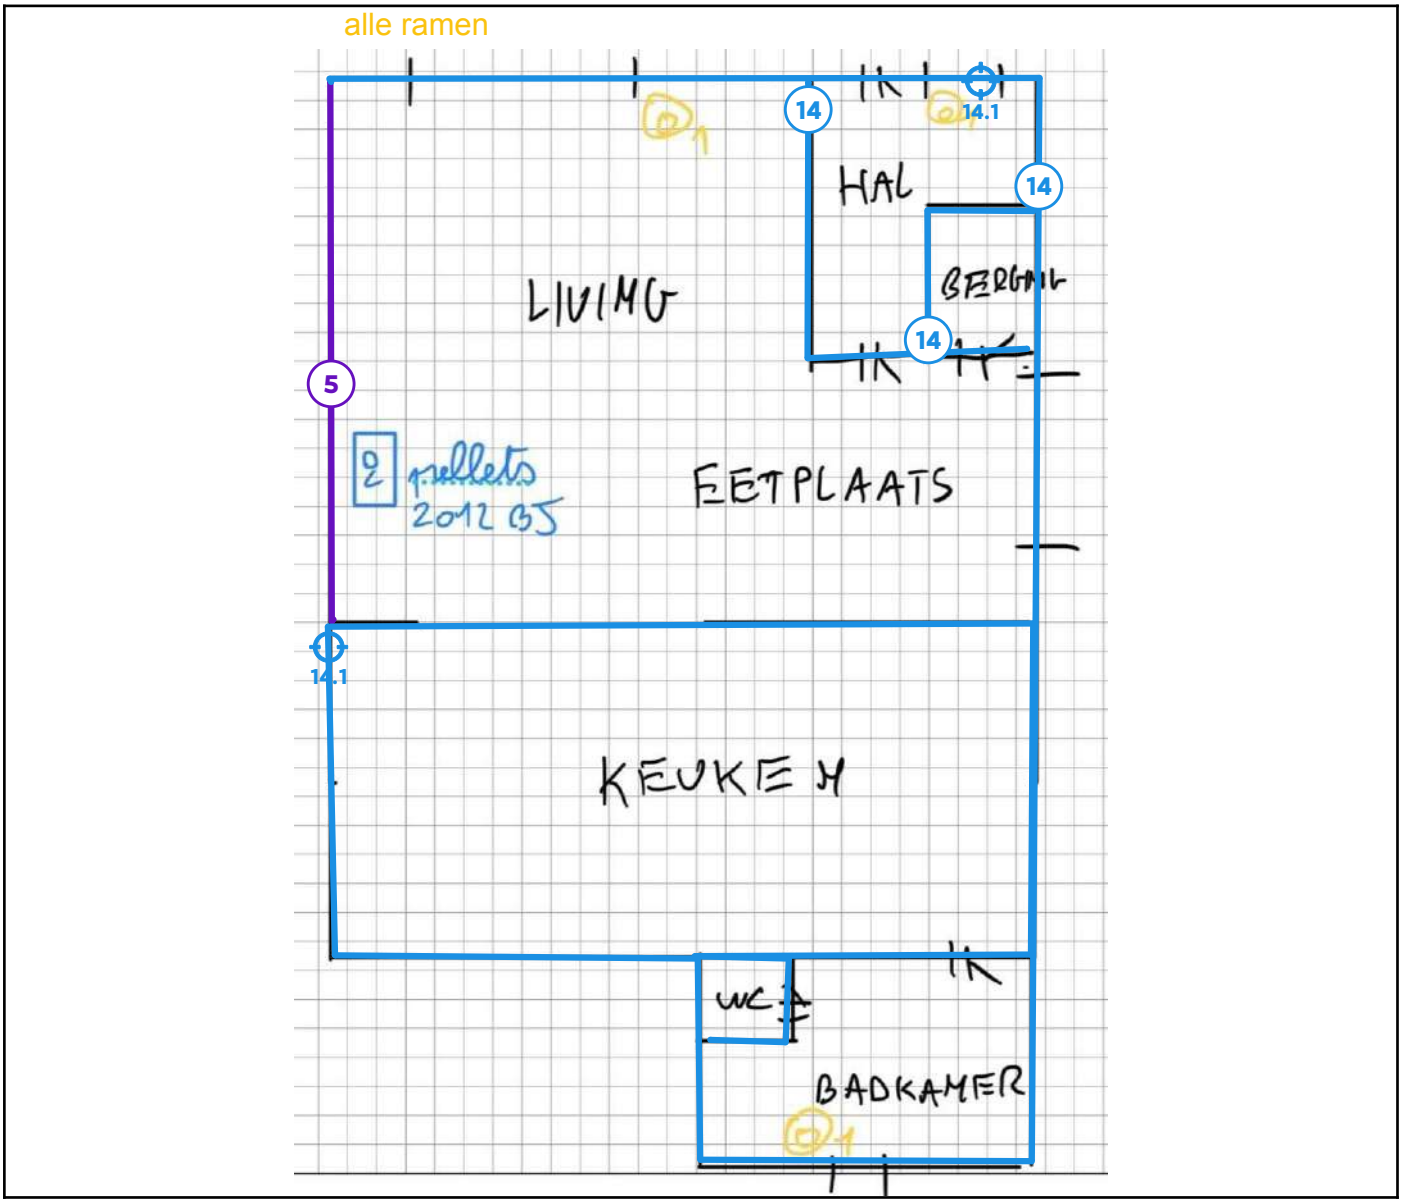
Plan 1.8: Gelijkvloers

Beschrijving	Type	Actie
5. Valse wand(en)/voorzetwand(en) - Gipskarton-Pvc-hout	Advies	-
14. Pleisterwerk wanden	Geen asbest	-
14.1 Code: M01	Mengmonster	-
20. Afkitting ramen siliconen	Overige ruimte of materiaal	-

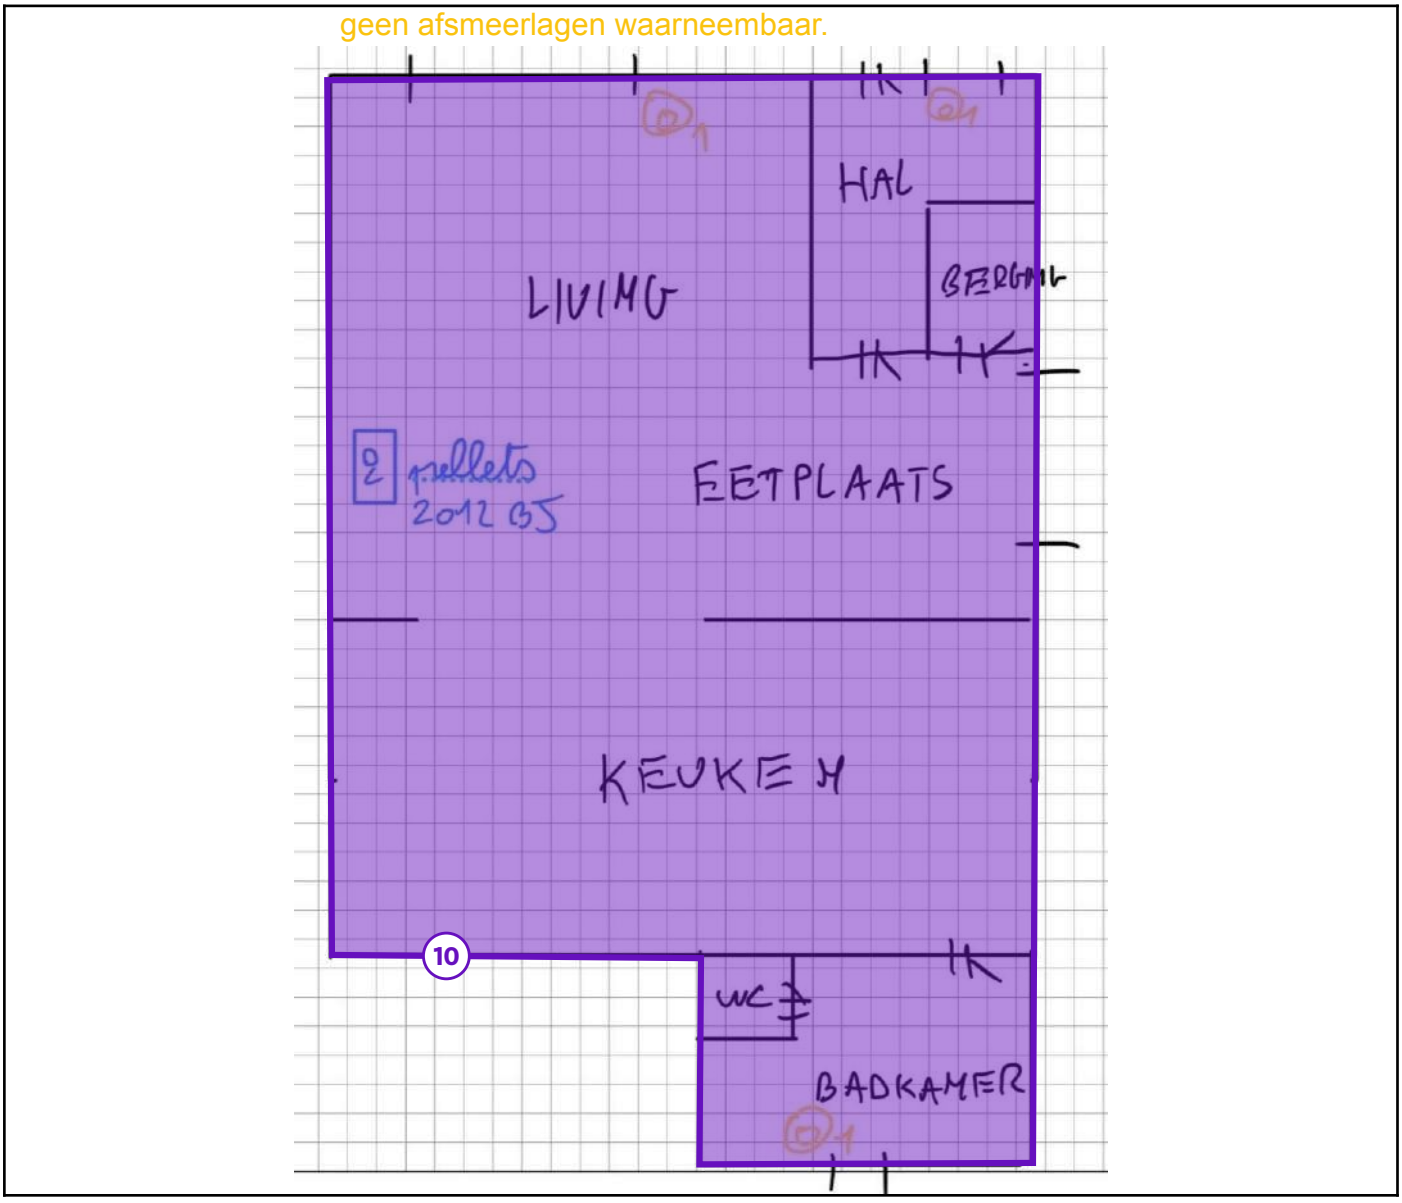
Plan 1.9: Gelijkvloers

Beschrijving	Type	Actie
10. Plafondafwerking in gipskarton/hout/pvc	Advies	-

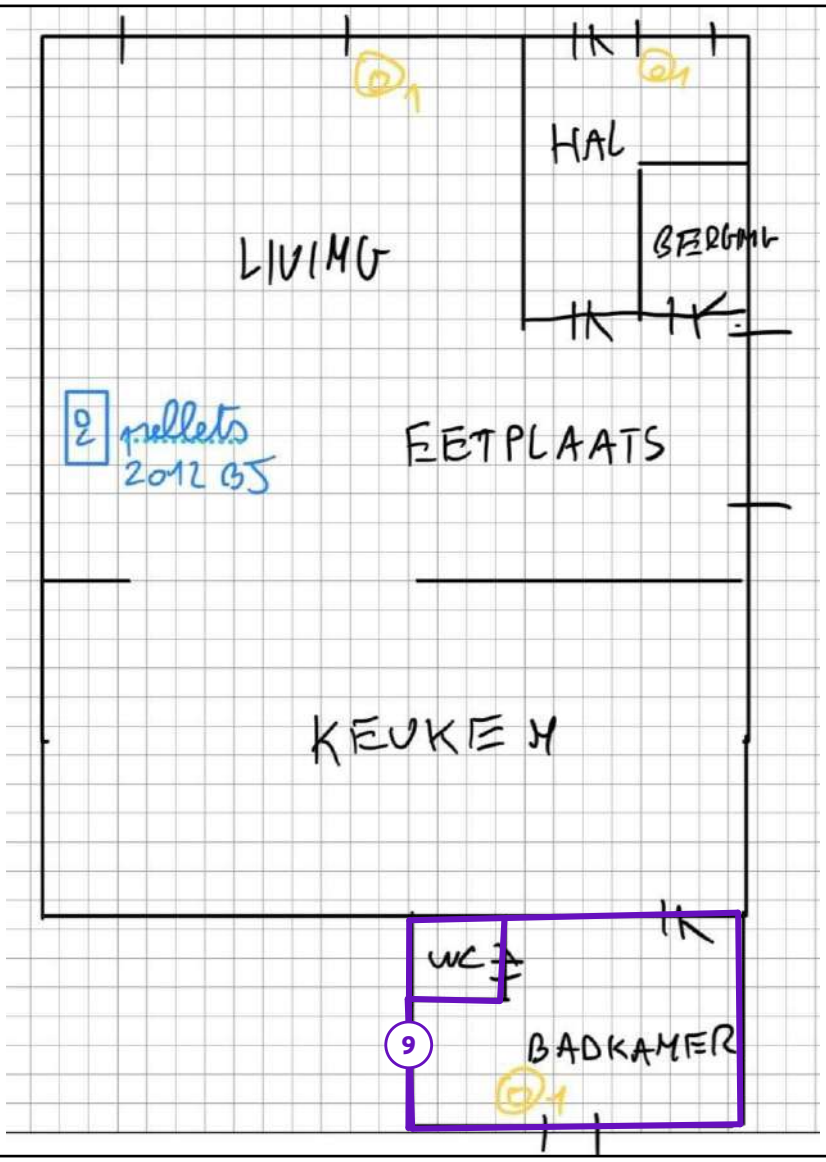
Plan 1.10: Gelijkvloers

Beschrijving	Type	Actie
9. Tegellijm achter wandtegels & plinten badkamer,wc en keuken	Advies	-

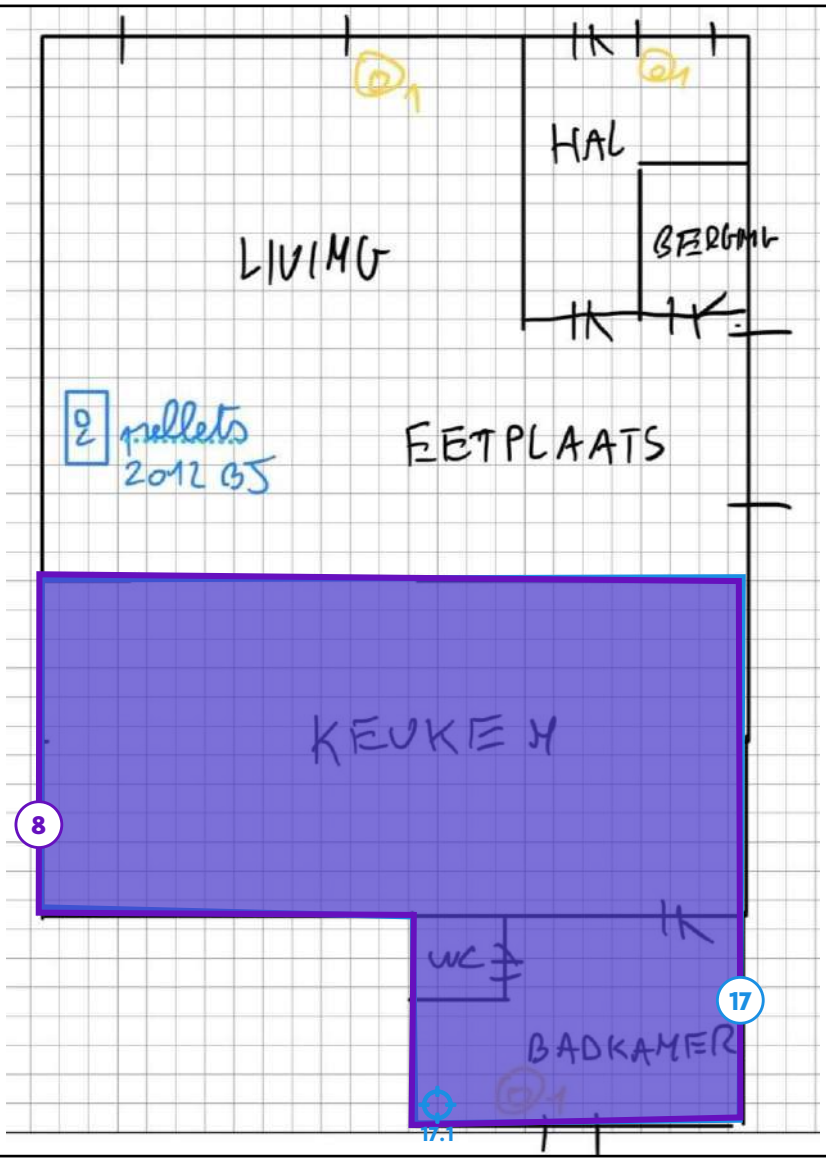
Plan 1.11: Gelijkvloers

Beschrijving	Type	Actie
8. Zolder zonder toegangsluik	Advies	-
17. Onderdak cementplaat	Geen asbest	-
17.1 Code: M02	Puntmonster	-

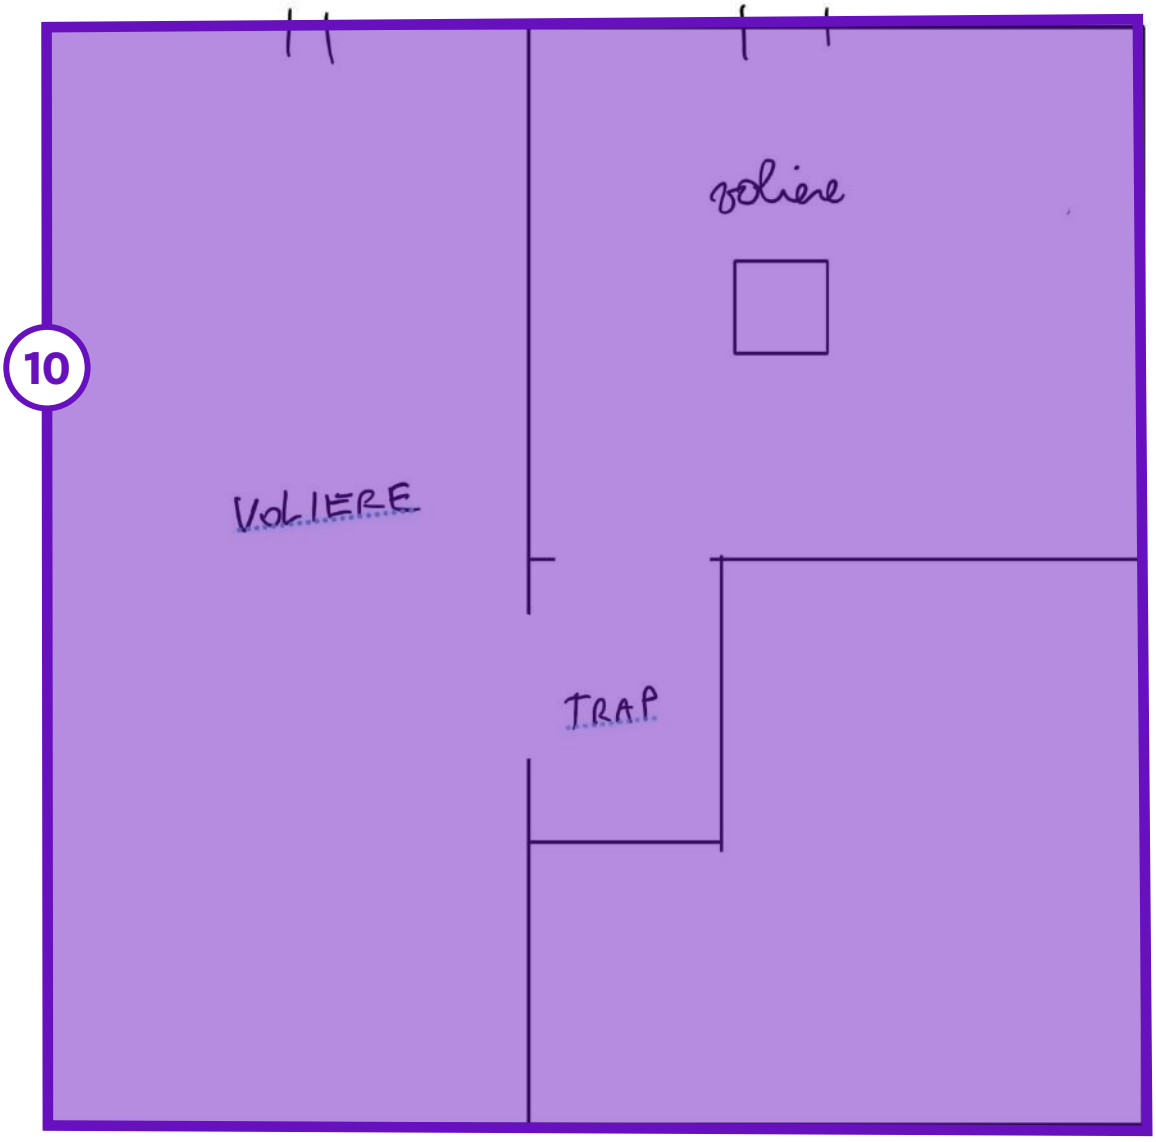
Plan 2.1: 1 ste verdieping

alle wanden bestaan uit pvc platen

Beschrijving	Type	Actie
5. Valse wand(en)/voorzetwand(en) - Gipskarton-	Advies	-

Pvc-hout		
10. Plafondafwerking in gipskarton/hout/pvc	Advies	-

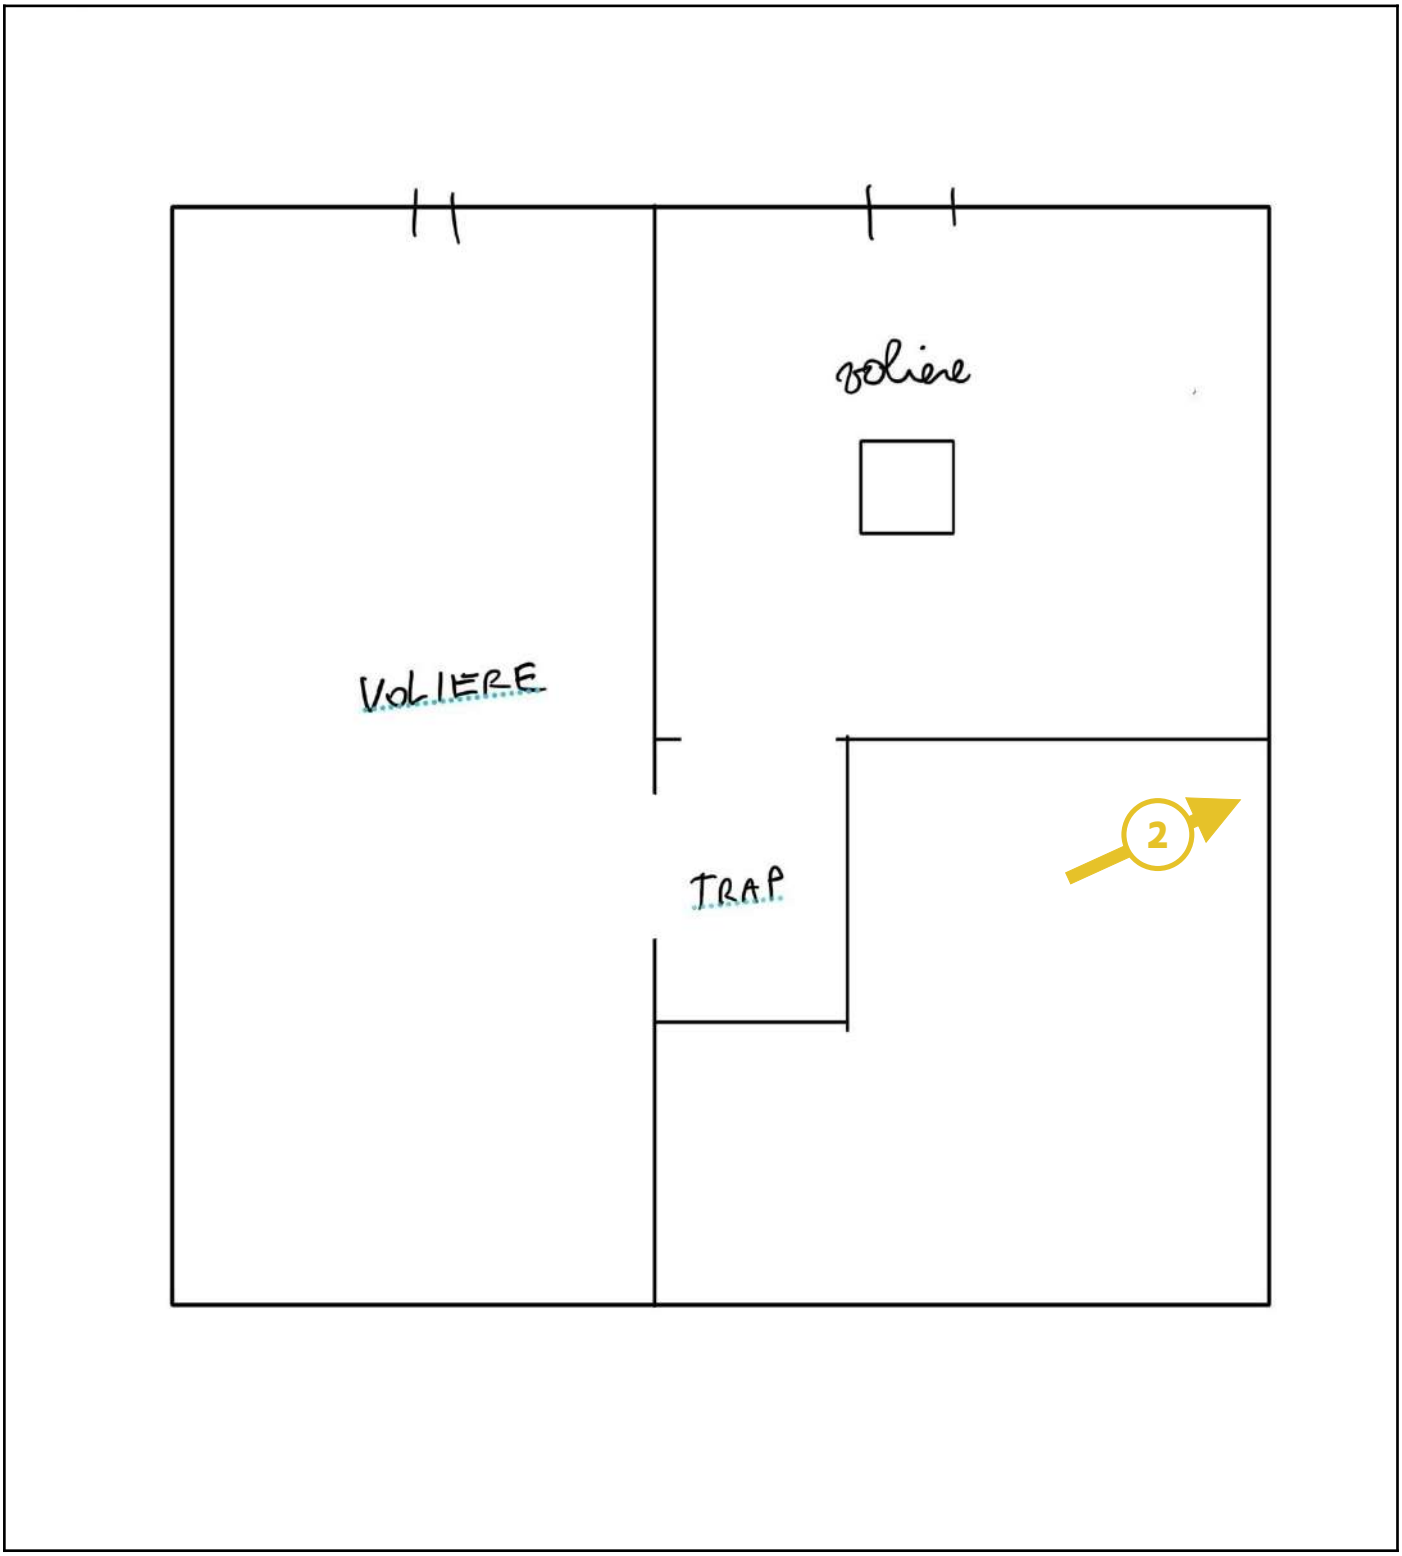
Plan 2.2: 1 ste verdieping

Beschrijving	Type	Actie
2. Bakeliet schakelmateriaal	Asbestmateriaal	Zorgvuldig beheren

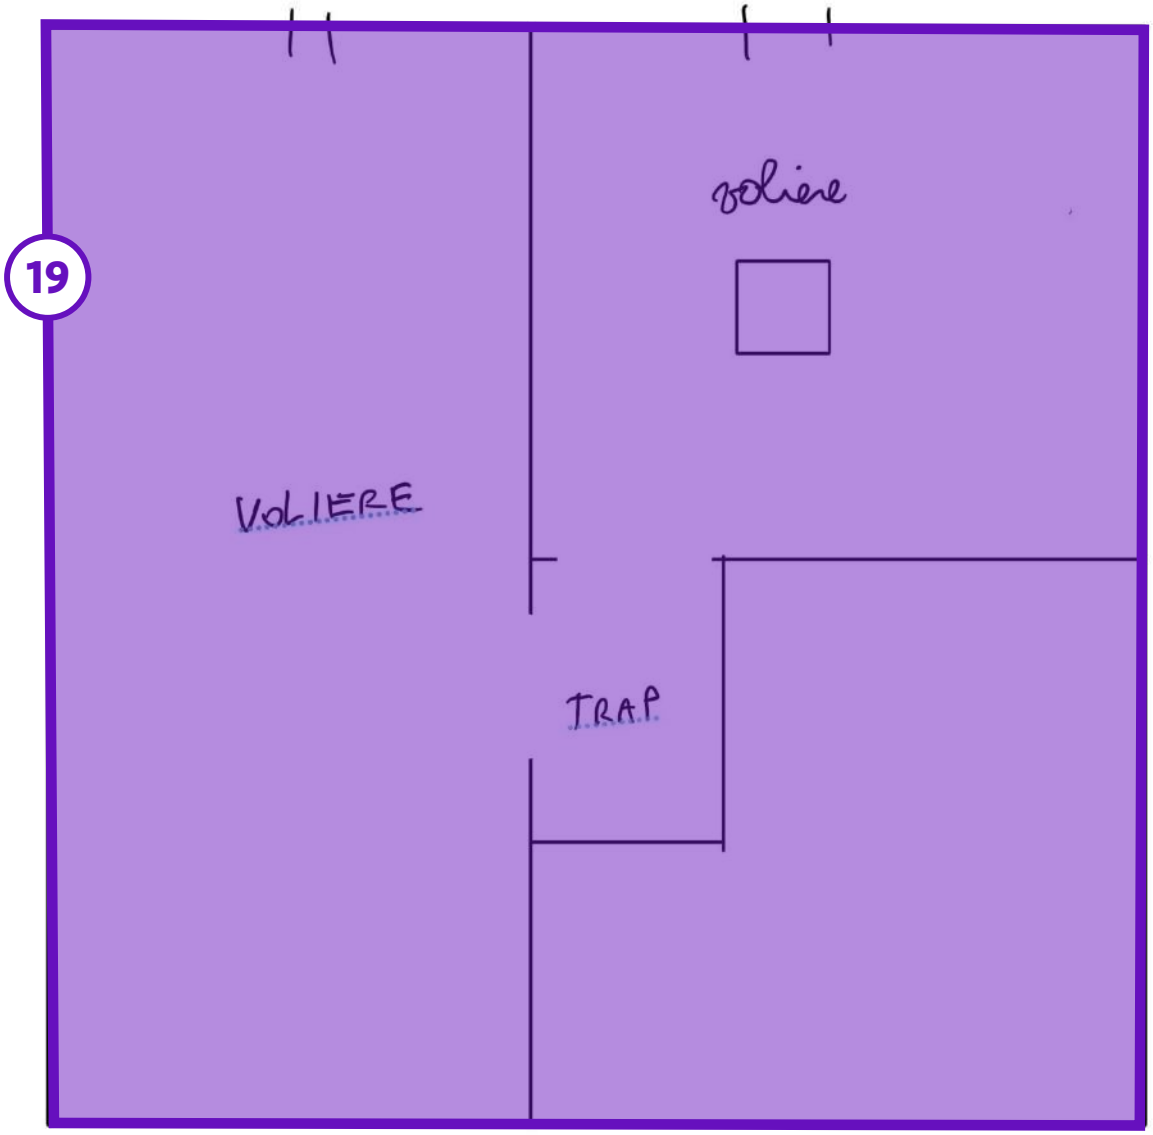
Plan 2.3: 1 ste verdieping

Beschrijving	Type	Actie
19. Dakbedekking - niet verdacht	Overige ruimte of materiaal	-

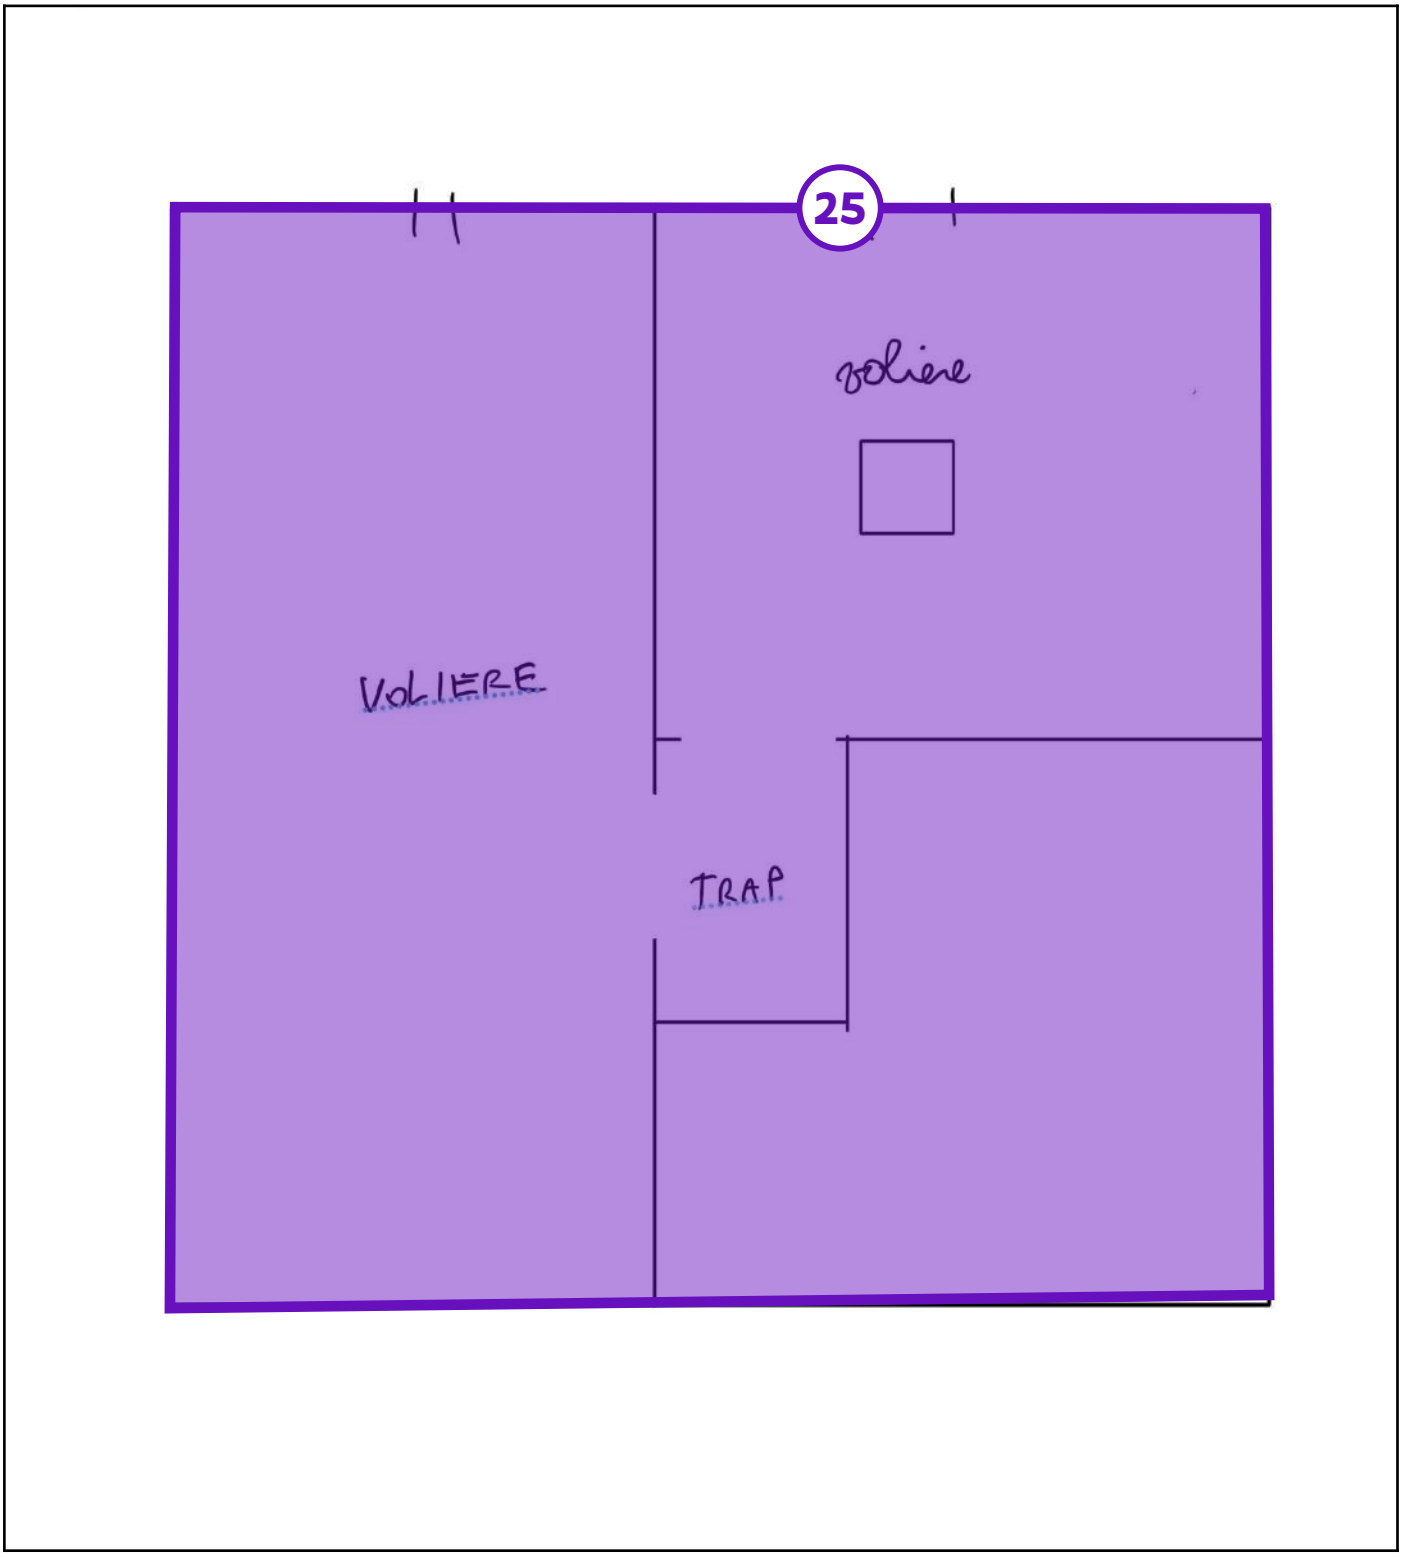
Plan 2.4: 1 ste verdieping

Beschrijving	Type	Actie
25. Onderdak-niet aanwezig	Overige ruimte of materiaal	-

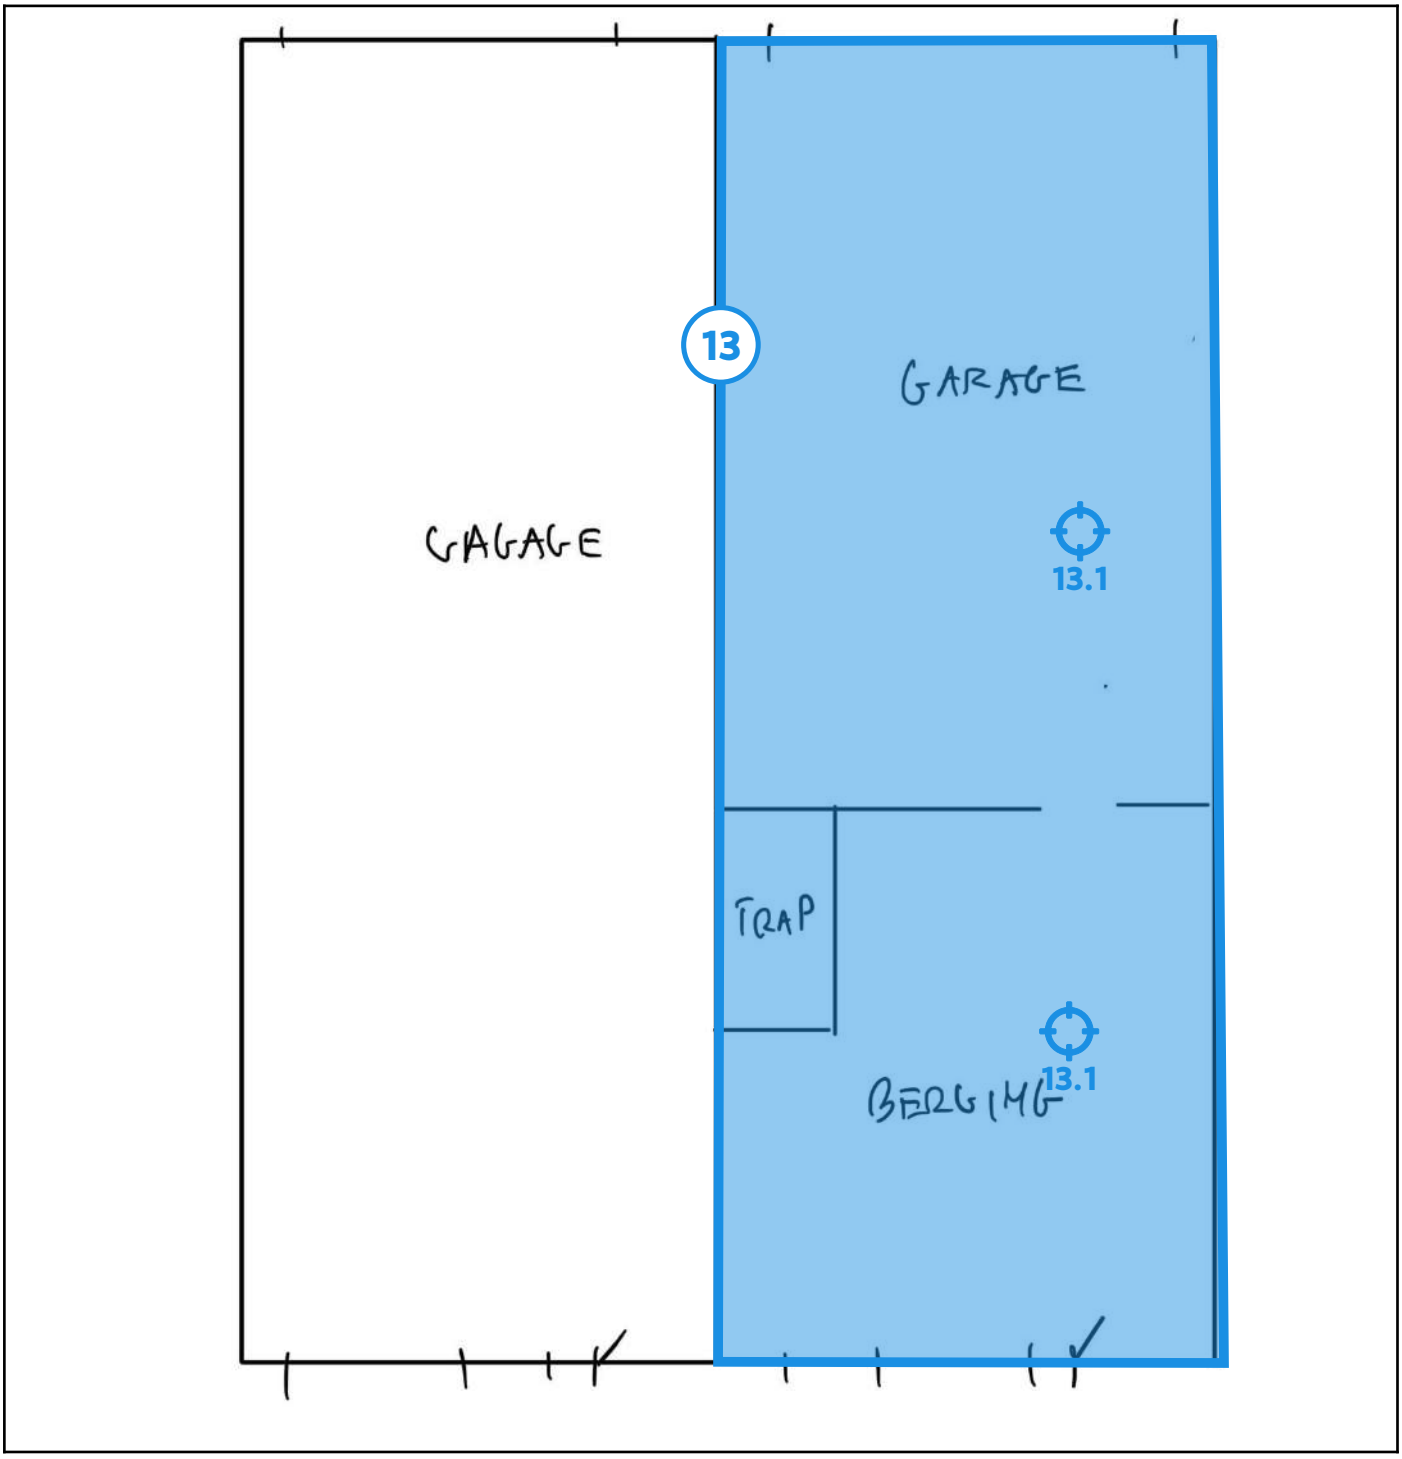
Plan 2.5: Gelijkvloers

Beschrijving	Type	Actie
13. Pleisterwerk plafonds garage	Geen asbest	-
13.1 Code: M06	Mengmonster	-
