Asbestinventarisattest

Ermietshoek 18, 8480 Ichtegem

Attestnummer : **20261008-000012.000**
Uitgegeven op : **08.10.2026**
Geldig tot : **08.10.2036**

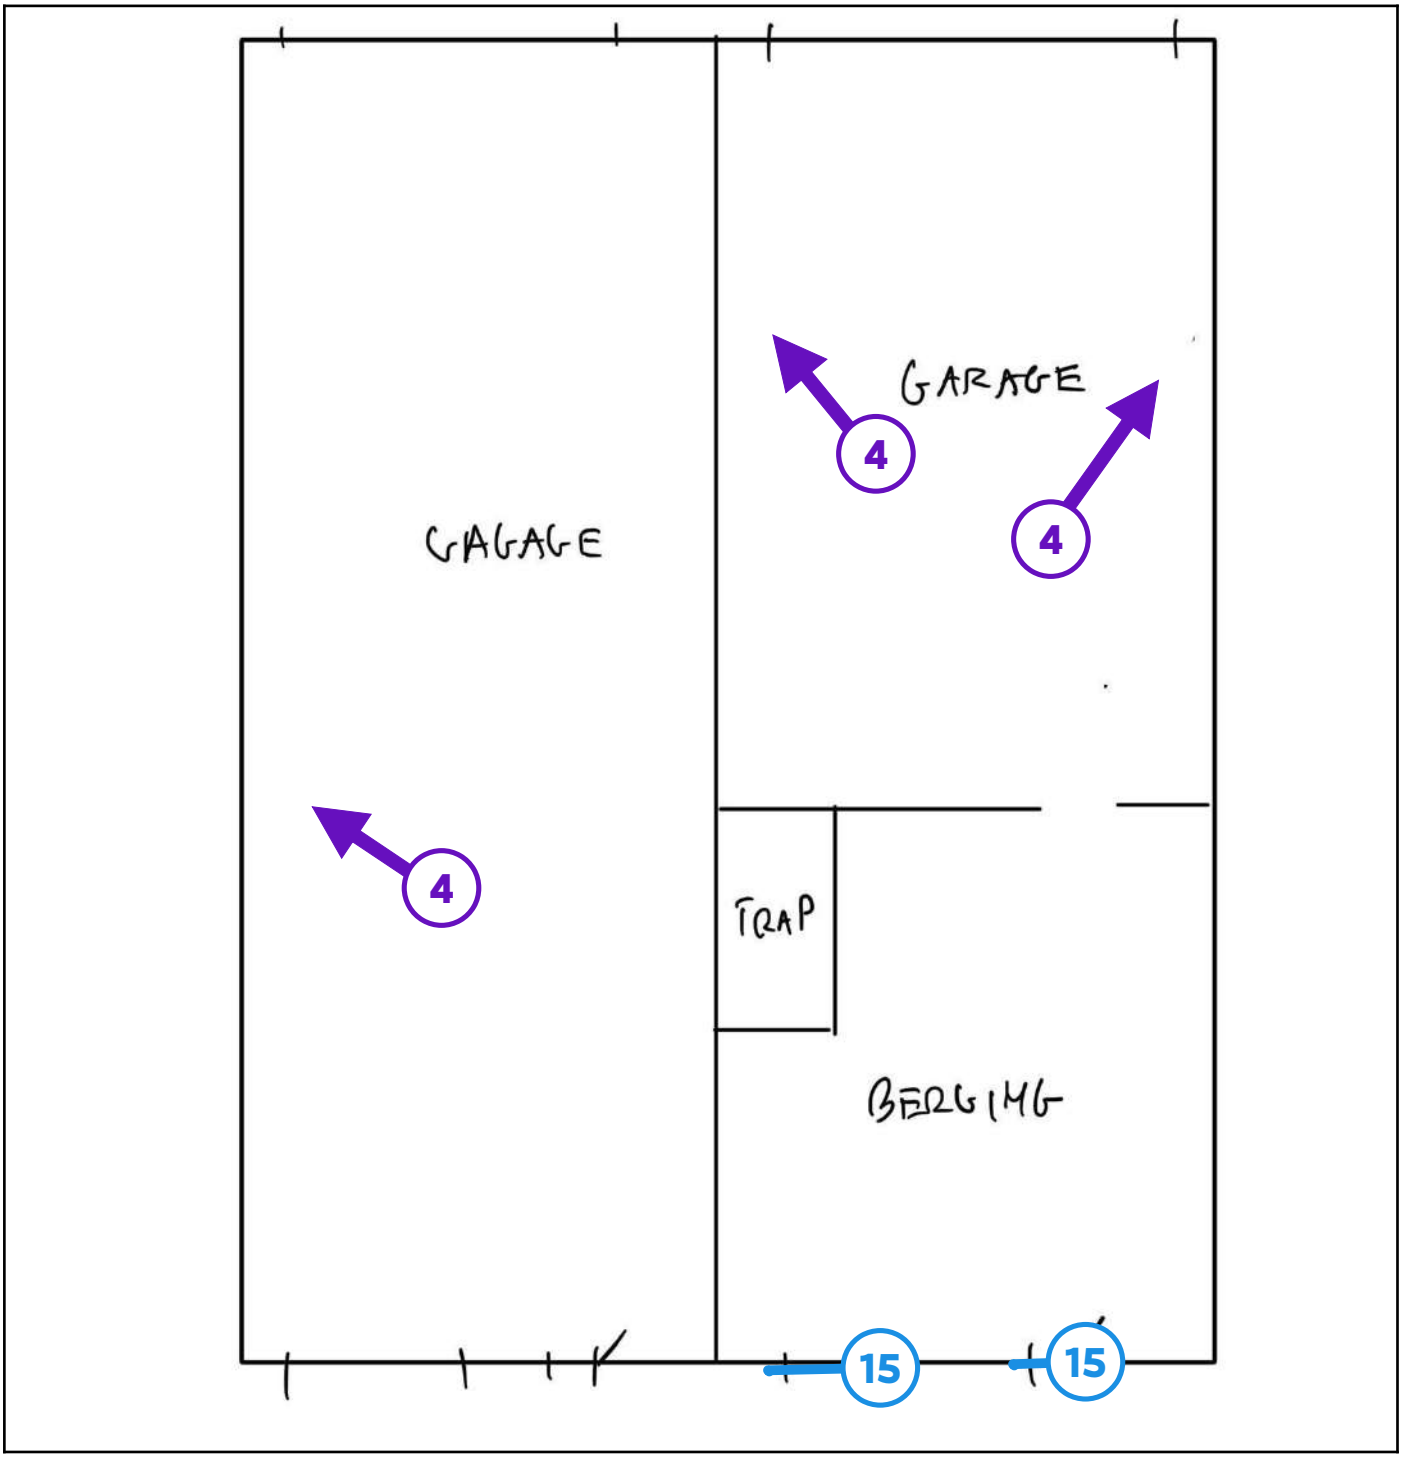
Plan 2.6: Gelijkvloers

Beschrijving	Type	Actie
4. Materiaal in opslag	Beperking	-
15. Stopverf ramen garage en tuinhuis	Geen asbest	-

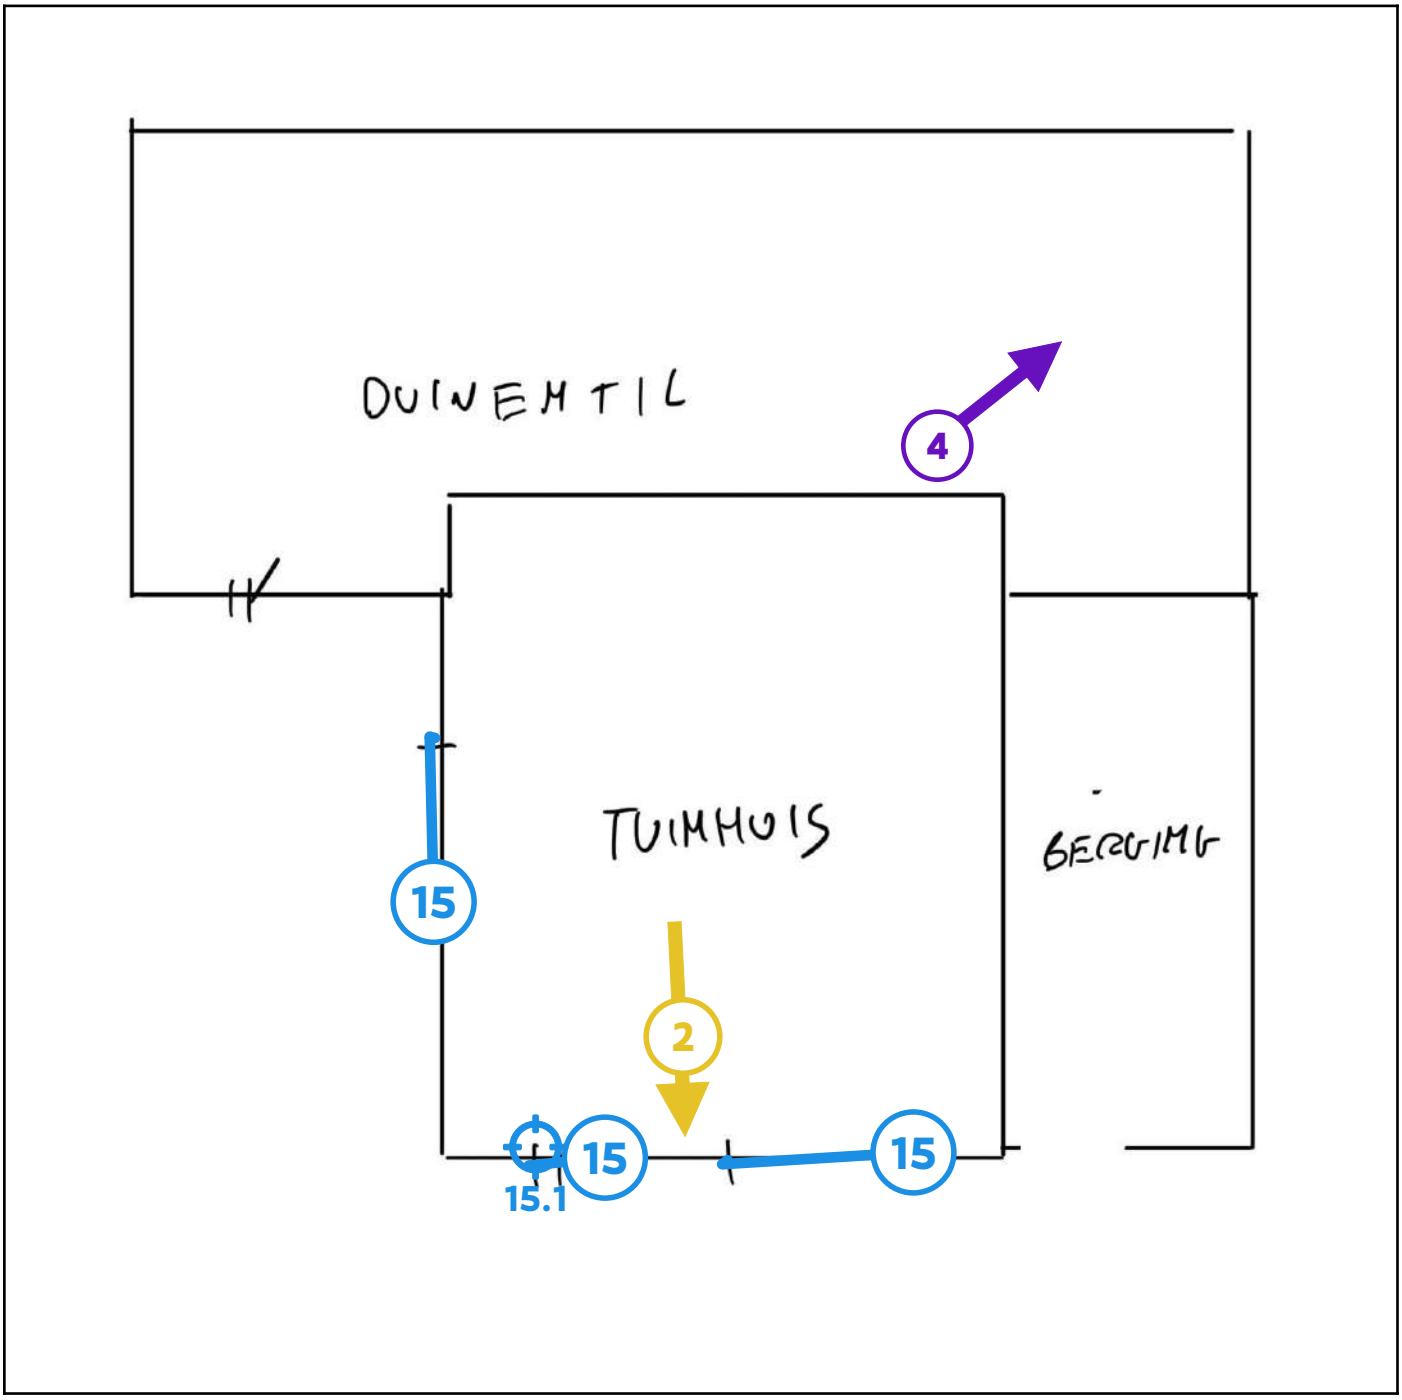
Plan 3.1: Tuinhuis + duiventil + berging

Beschrijving	Type	Actie
2. Bakeliet schakelmateriaal	Asbestmateriaal	Zorgvuldig beheren
4. Materiaal in opslag	Beperking	-
15. Stopverf ramen garage en tuinhuis	Geen asbest	-

15.1 Code: M07	Puntmonster	-

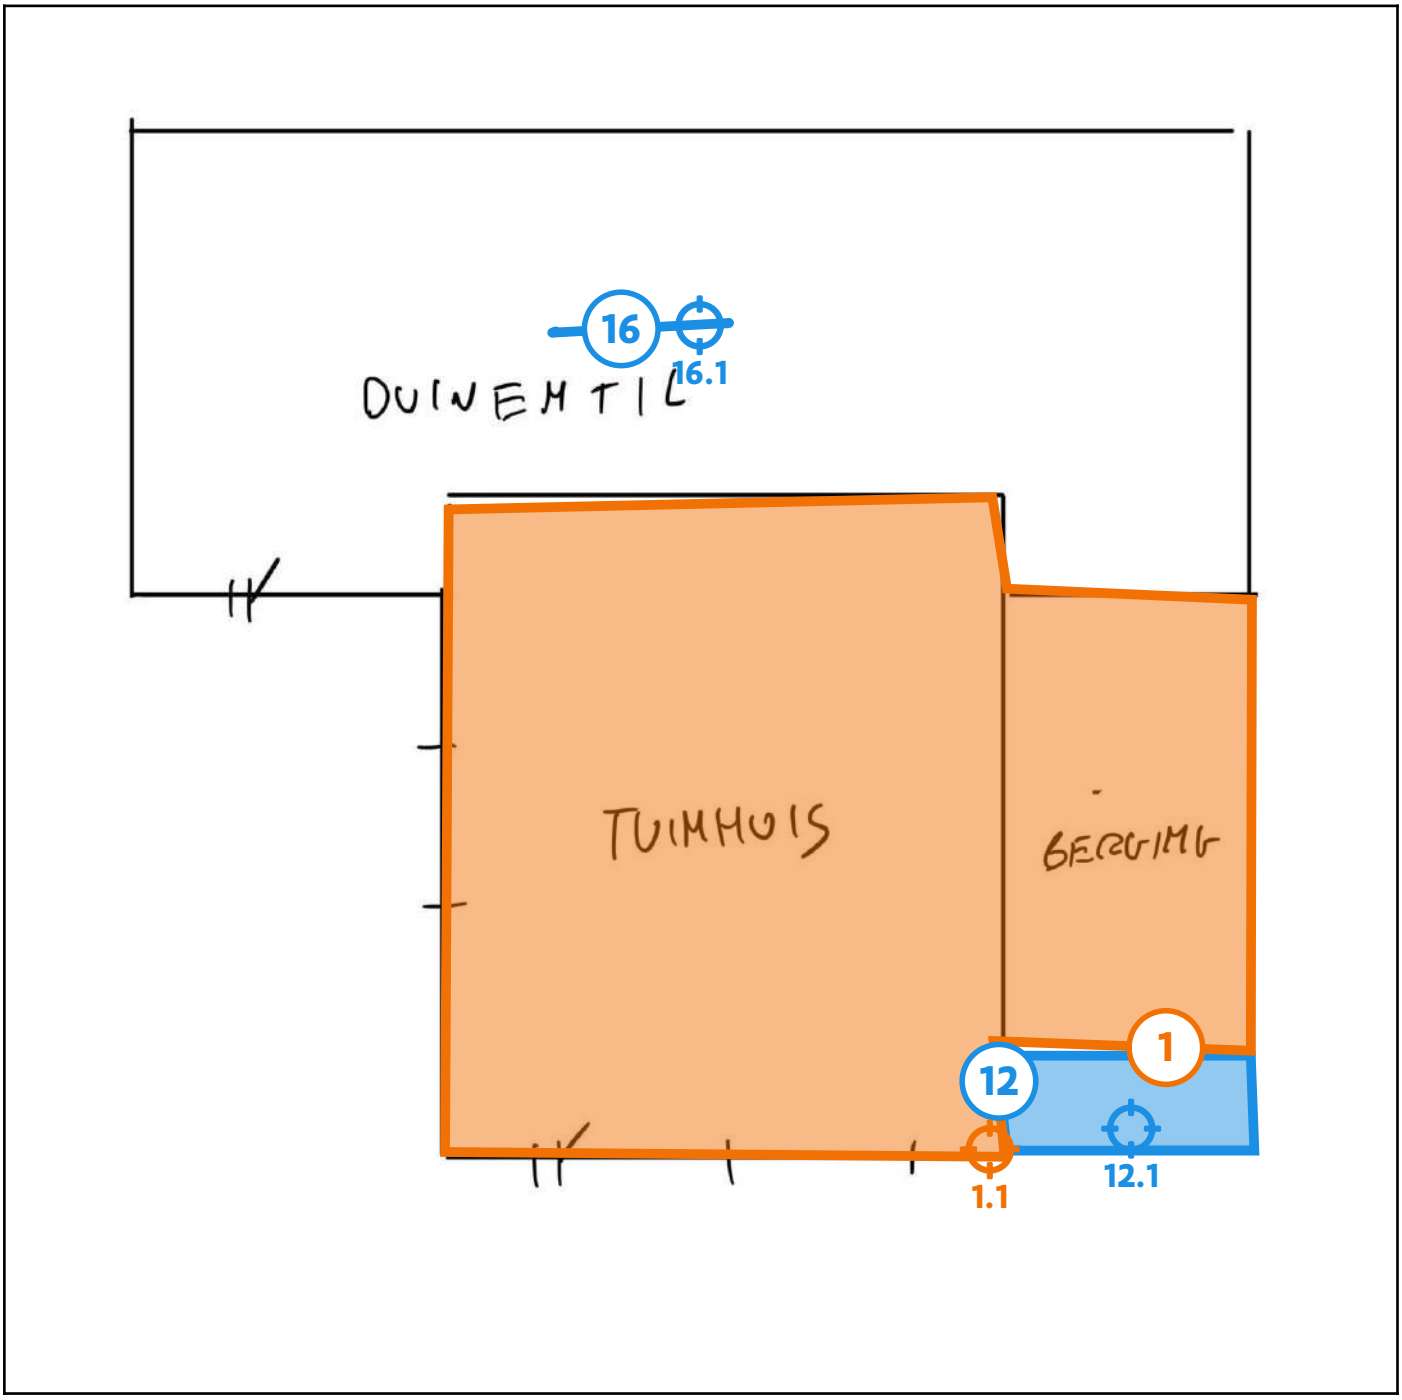
Plan 3.2: Tuinhuis + duiventil + berging

Beschrijving	Type	Actie
1. dakbedekking - golfplaten tuinhuis	Asbestmateriaal	Verwijderen
1.1 Code: M03	Puntmonster	-
12. Dakbedekking - Roofing berging achteraan	Geen asbest	-

12.1 Code: M04	Puntmonster	-
16. Gevelbekleding - bitumen duiventil	Geen asbest	-
16.1 Code: M05	Puntmonster	-

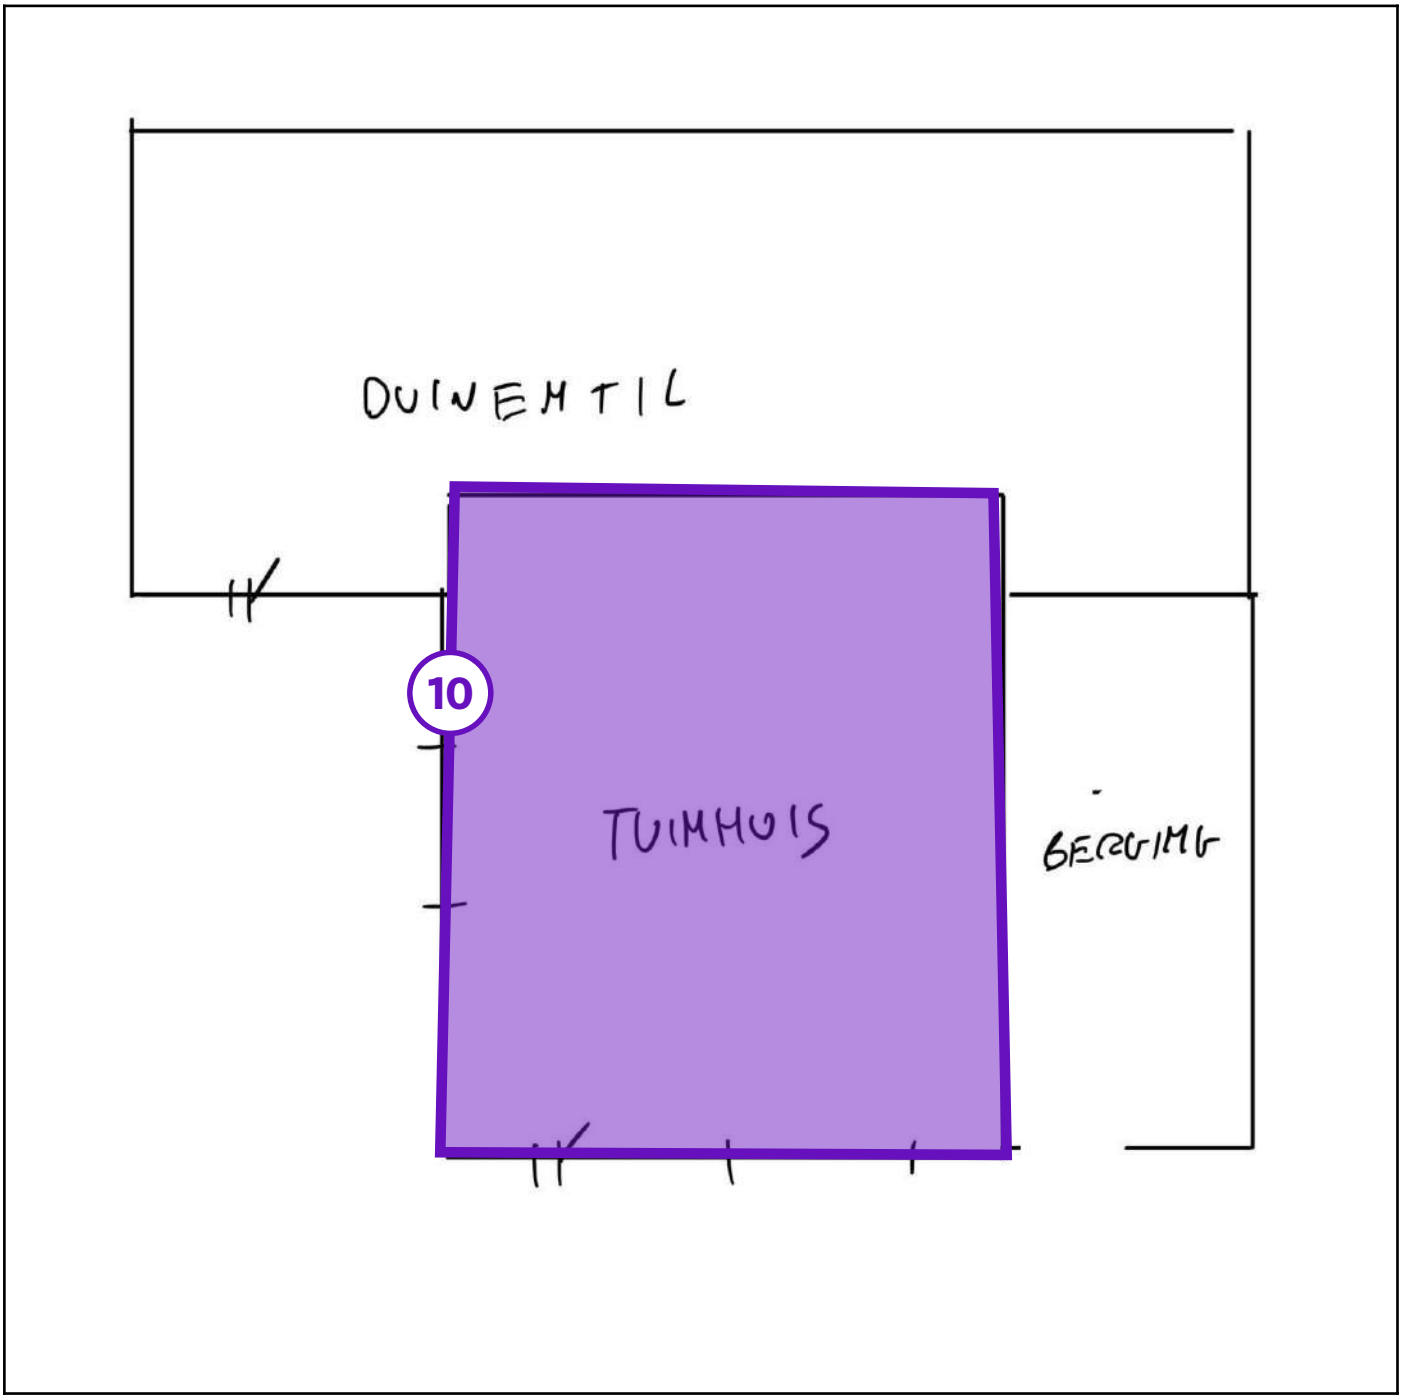
Plan 3.3: Tuinhuis + duiventil + berging

Beschrijving	Type	Actie
10. Plafondafwerking in gipskarton/hout/pvc	Advies	-

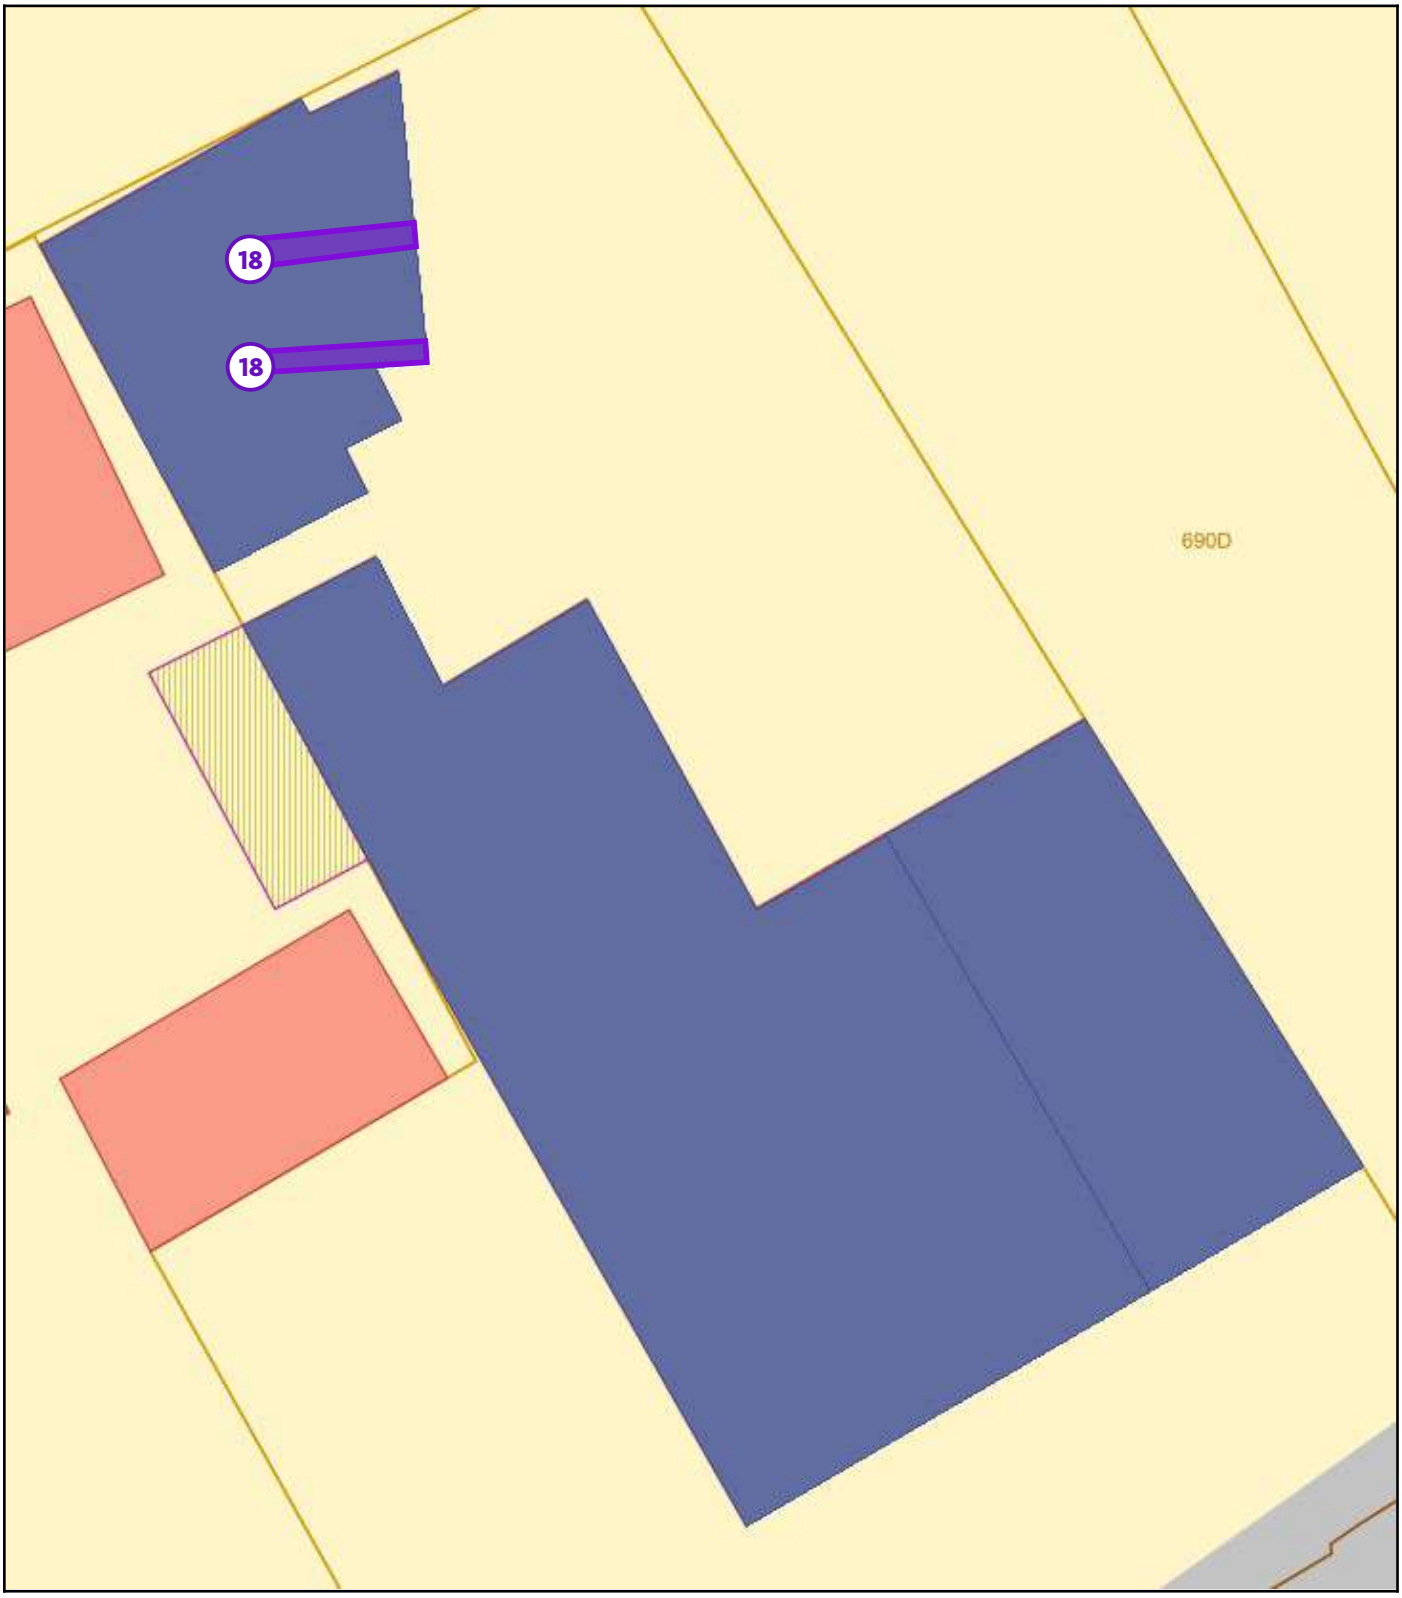
Plan 4.1: Afdruipzones/afvloeizones

18. Afdruipzone dakbedekking	Afdruipzone/afvloeizone	-

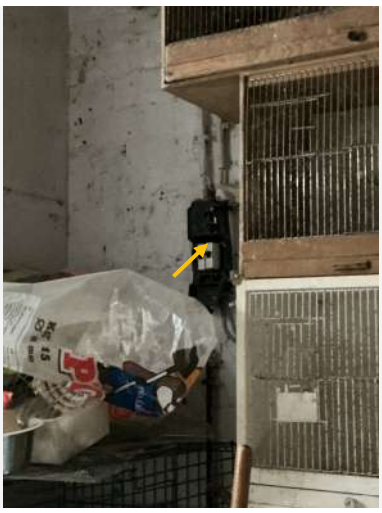
Fiche 2: Bakeliet schakelmateriaal

Het asbestmateriaal valt onder de mijlpaal van 2040.

Eindbeoordeling materiaalrisico	Laag materiaalrisico en/of verlaagde kans op vezelvrijgave

Gebondenheid	Categorie 1: hechtgebonden in oorsprong
Asbestsoort (vezeltype)	Crocidoliet aanwezig
Asbestconcentratie	Laag (< 50%)
Afschermingsgraad van het gehele materiaal	Geheel of deels vrij aan de binnenlucht, maar geen contact met binnenluchtstromen
Toestand van het materiaal	Onbeschadigd, niet verweerd

Beschrijving	Bakeliet schakelmateriaal
Omgeving	Binnen
Primaire drager	Communicatie en elektrische infrastructuur en uitrusting
Asbestmateriaal	Plaat, paneel, tablet - Type Bakeliet
Bindmiddel van asbestmateriaal	Kunststof of -hars
Gebondenheid op basis van bindmiddel	Hecht
Hoeveelheid (oppervlakte - dikte - aantal)	• 0,20 m^2 - 20,00 cm - 3 stuks
Totaal volume	0,12 m^3
Eenvoudig bereikbaar	Ja
Bevestigingswijze	• Geschroefd
Identificatiemethode	De asbestdeskundige beoordeelt het materiaal als asbestverdacht en dus asbesthoudend, en dit zonder monstername. Motivatie: De monstername brengt andere schade aan dan schade die inherent is aan de monstername.
Destructieve handeling voor identificatie	Nee
Opmerking	De hoeveelheid betreft een schatting.

- Zorg voor een veilig beheer. Vermijd het beschadigen van het asbestmateriaal. Controleer de toestand jaarlijks op wijzigingen.
- Voer bijkomende staalname(s) uit.

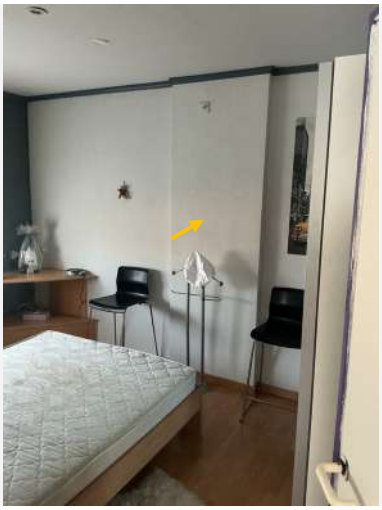
Fiche 3: Binnenzijde en bovenzijde van de schouw

Tijdelijke beperking

Reden: Het te onderzoeken materiaal situeert zich hoger dan 3,50 m te rekenen vanaf een veilige ondergrond

Uitleg van de asbestdeskundige: De binnenzijde van de schouw kon niet geïnspecteerd worden. Ook van buitenaf was inspectie onmogelijk omwille van de hoogte(hoger dan 3.5m). Asbestverdachte toepassingen kunnen aanwezig zijn. Dit betreft een beperking op middellange termijn.

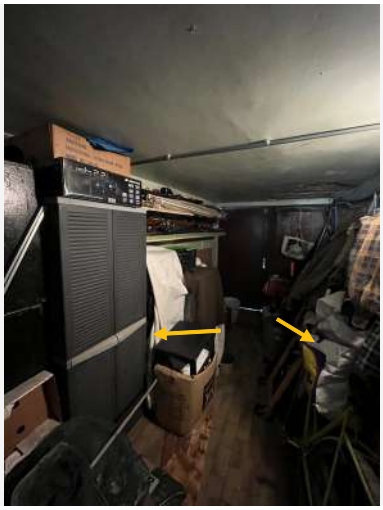
Fiche 4: Materiaal in opslag

Tijdelijke beperking

Reden: Materiaal in opslag

Uitleg van de asbestdeskundige: Er stond heel wat materiaal in opslag, de eigenaar was op dit moment niet in de mogelijkheid dit alles te verwijderen. Bijgevolg gaat dit om een middellange tijdsbeperking.

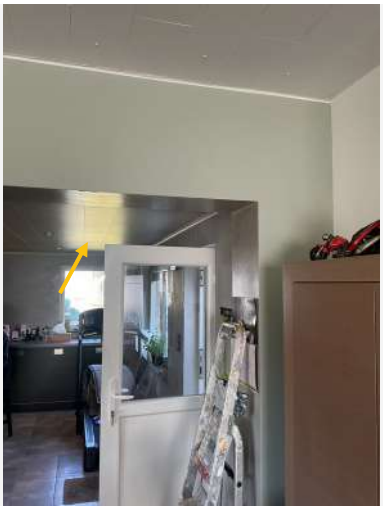
Fiche 8: Zolder zonder toegangsluik

Er is geen (zichtbaar) toegangsluik aanwezig. Hierdoor kon de zolderruimte niet worden gecontroleerd op moment van de inspectie.
