Asbestinventarisattest

Vijverstein 4, 2820 Bonheiden

Attestnummer : **20230406-000419.000**
Uitgegeven op : **06.04.2023**
Geldig tot : **06.04.2033**

Asbestveilig

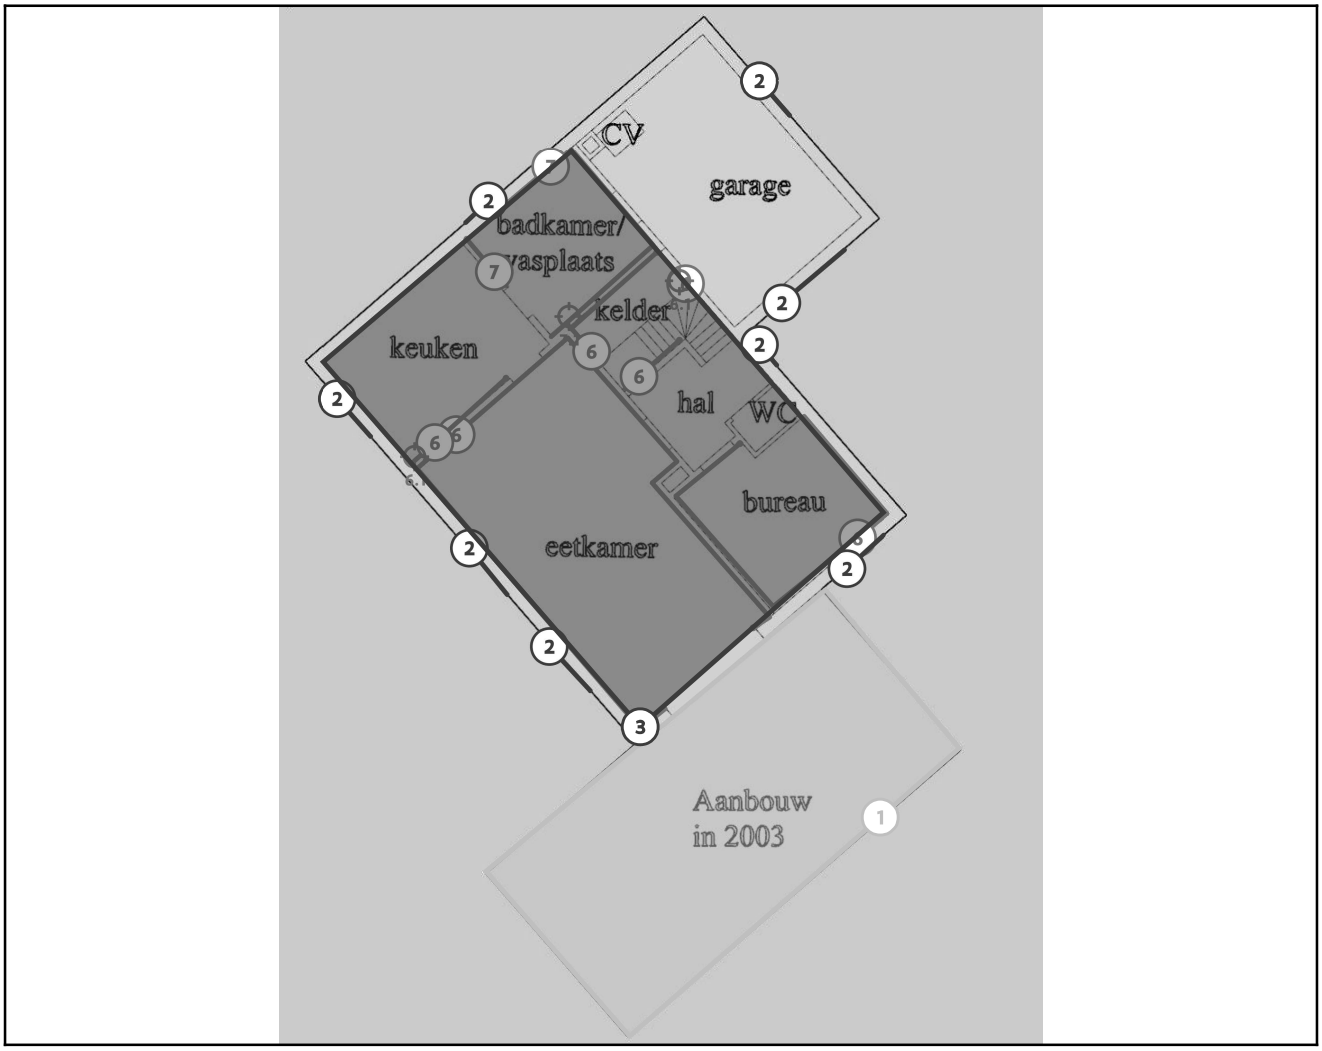
Plan 1.1: grondplan gelijkvloers

Beschrijving	Type	Actie
1. aanbouw in rode facade steen	Uitsluiting	-
2. siliconen tussen muur en ramen/deuren	Advies	-
3. plafonds woning	Advies	-
6. pleisterwerk muren	Geen asbest	-
6.1 Code: pleisterwerk muren	Mengmonster	-
7. lijm achter faiencetegels	Geen asbest	-

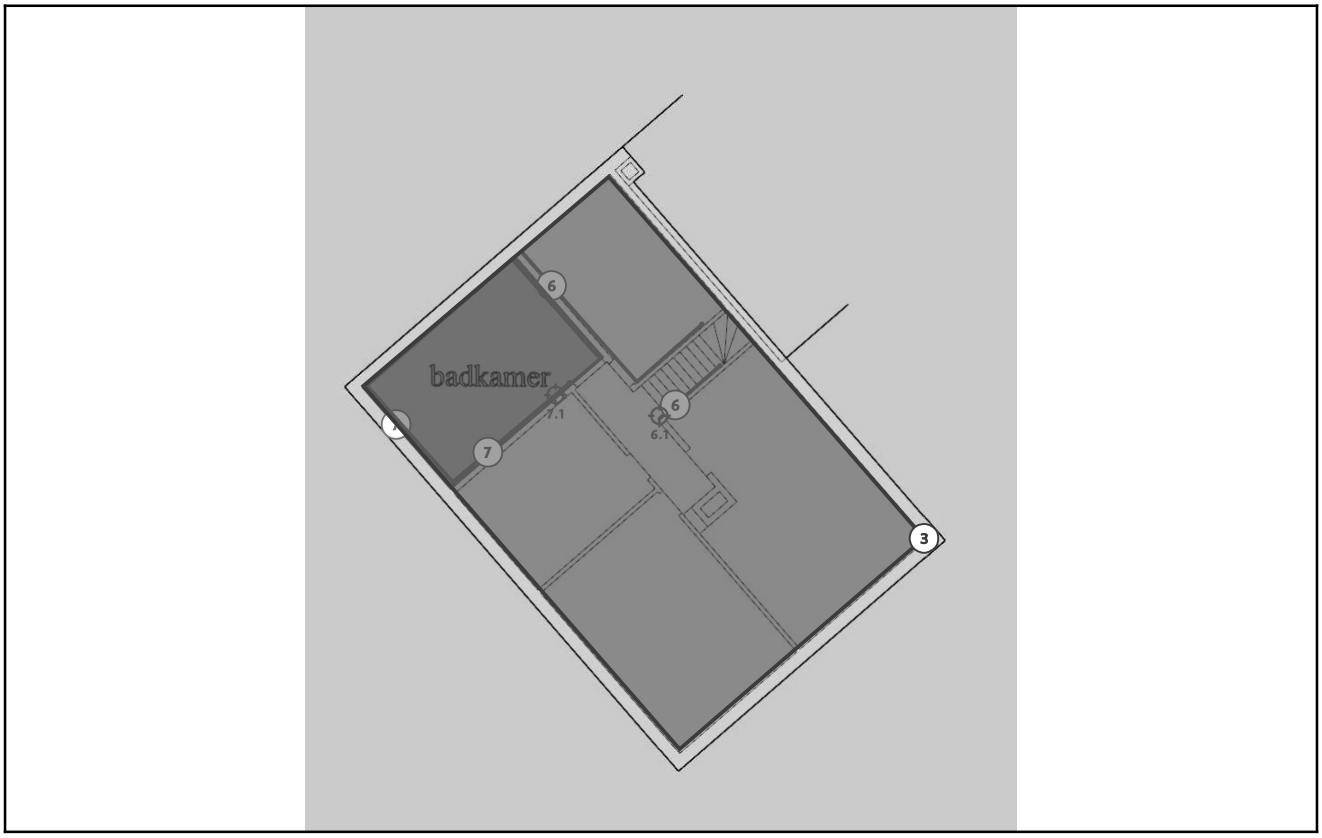
Plan 1.2: grondplan eerste verdiep

Beschrijving	Type	Actie
3. plafonds woning	Advies	-
6. pleisterwerk muren	Geen asbest	-
6.1 Code: pleisterwerk muren	Mengmonster	-
7. lijm achter faiencetegels	Geen asbest	-
7.1 Code: lijm tegels	Mengmonster	-

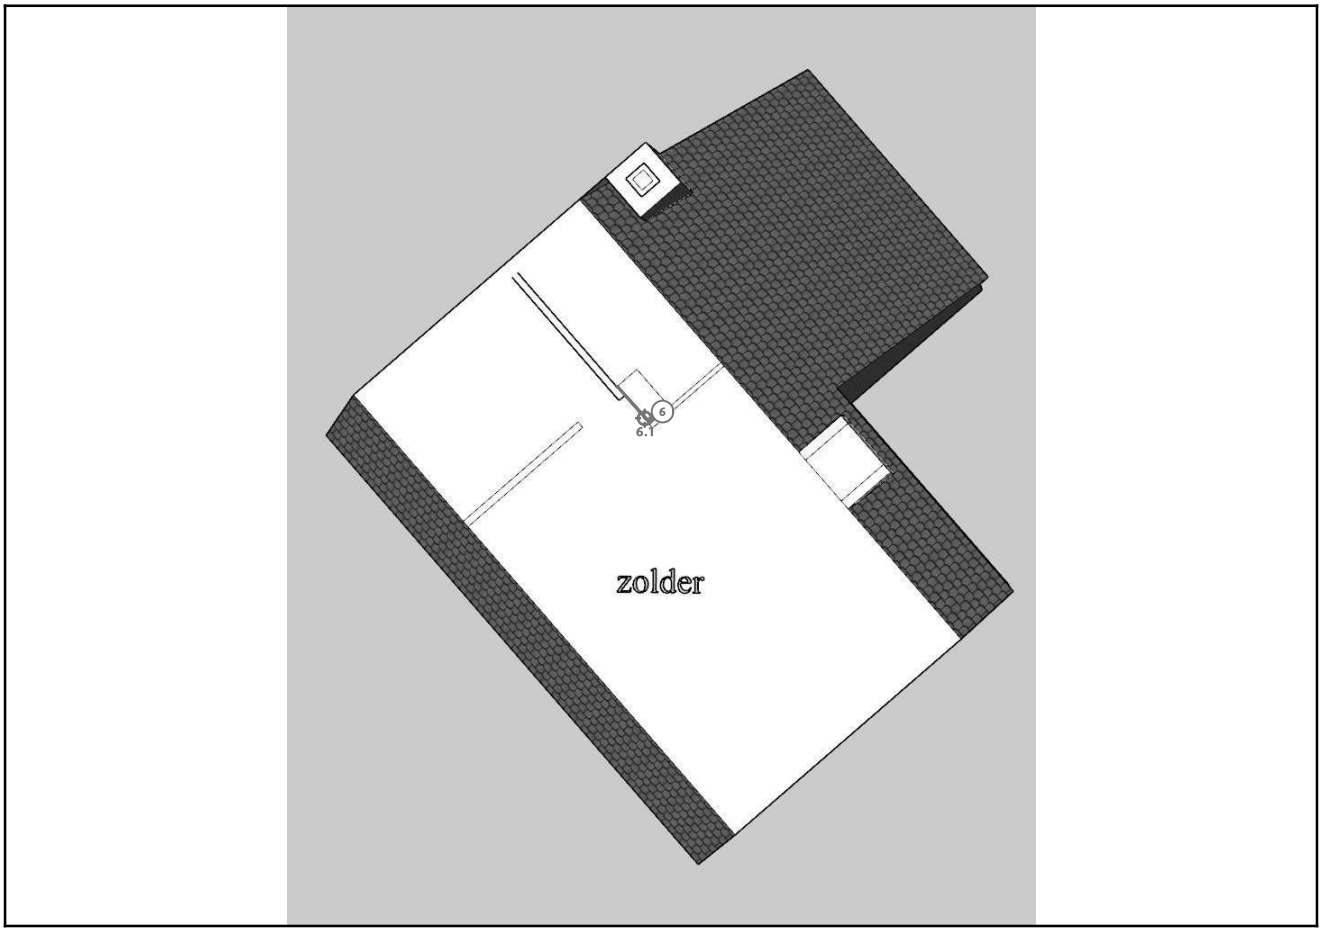
Plan 1.3: grondplan zolder

Beschrijving	Type	Actie
6. pleisterwerk muren	Geen asbest	-
6.1 Code: pleisterwerk muren	Mengmonster	-

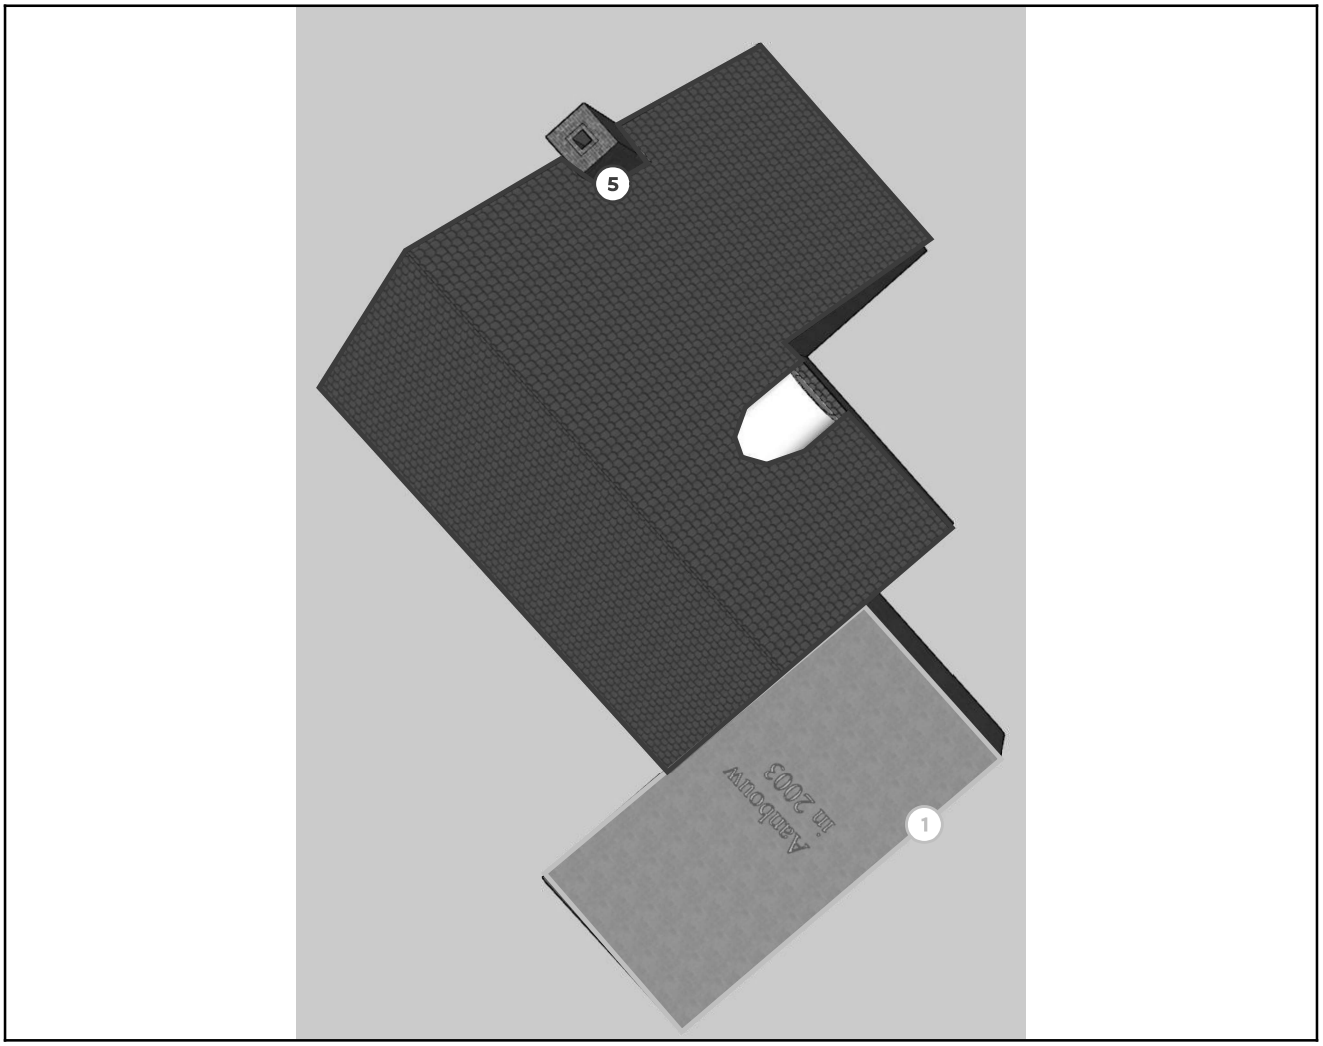
Plan 1.4: grondplan dakplan

Beschrijving	Type	Actie
1. aanbouw in rode facade steen	Uitsluiting	-
5. onderdak schuin dak	Advies	-

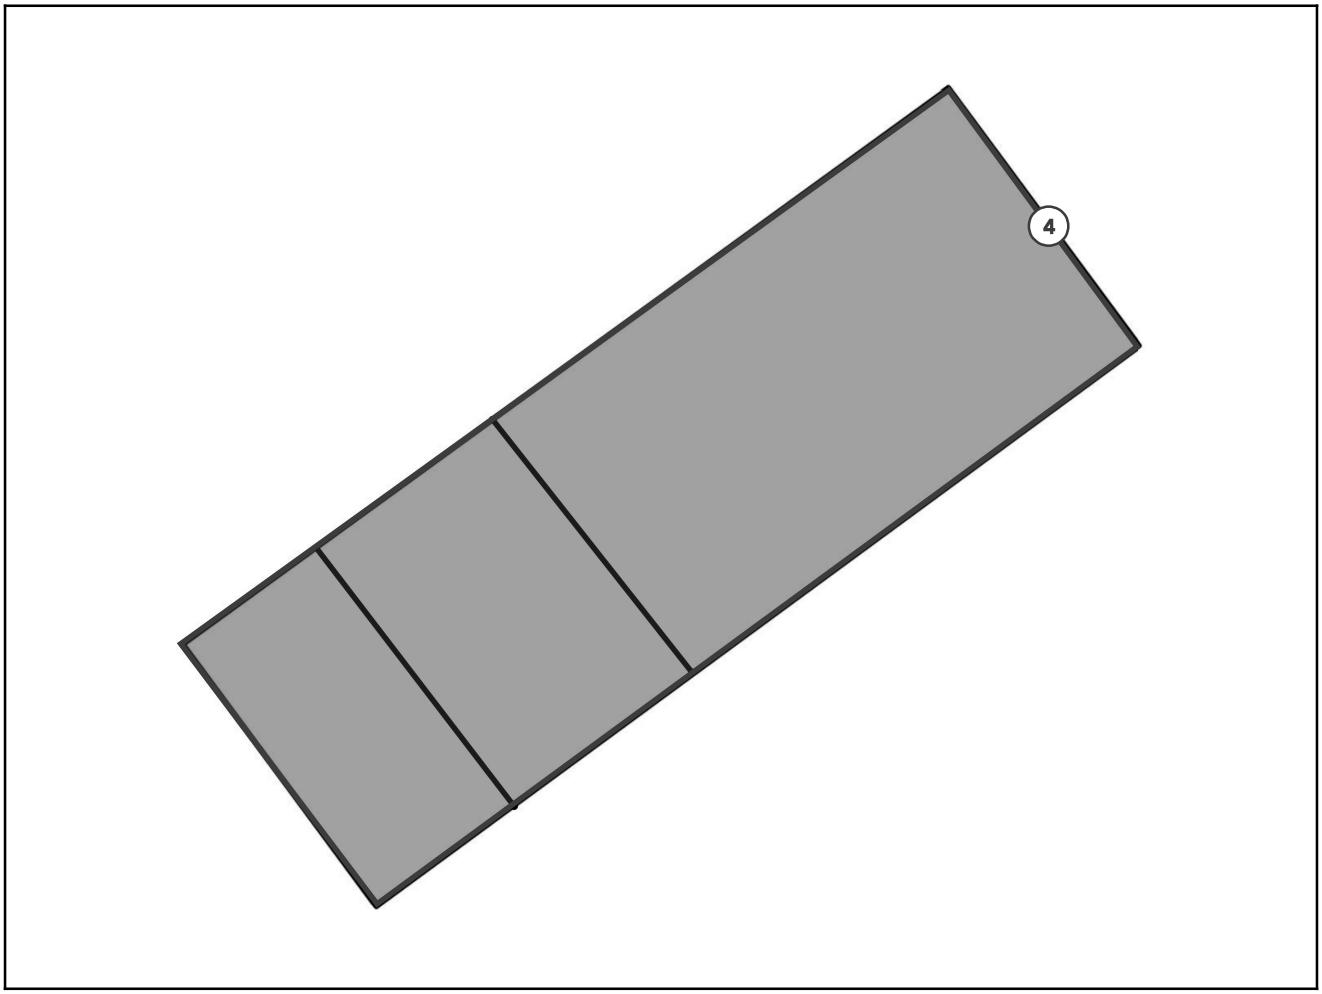
Plan 2.1: Bijgebouw plan

Beschrijving	Type	Actie
4. metalen dak houten tuinhuis met afdak	Advies	-

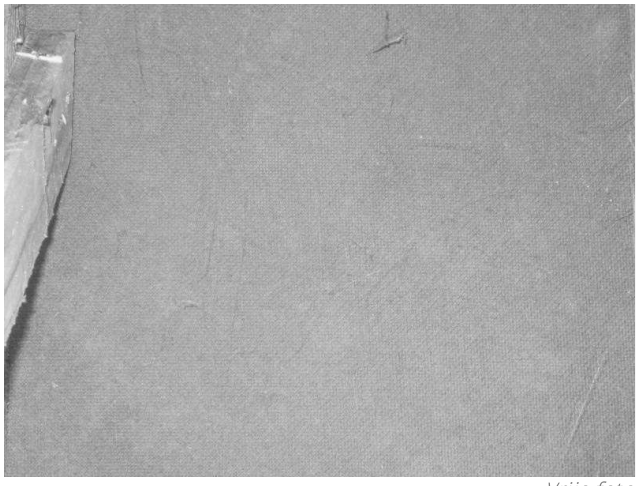
Fiche 5: onderdak schuin dak

Het waargenomen onderdak bestaat uit bruine platen die niet asbestverdacht zijn.
