Verslag huishoudelijke elektrische installatie op laagspanning en zeer lage spanning

Referentie: **009-20260803-03**	Datum controle: **03/08/2026**
Keurder: **009**

Eigenaar:	**Onbekend**	EAN-code:	**541448820060803304**
Adres installatie:	**Olivetenvest 22, 2800 - MECHELEN**	Nummer teller(s):	**1sag1105490249**
		Distributienetbeheerder installatie:	**Fluvius**
Datum uitvoering installatie:	☐ Vóór 01/10/1981 ☑ Tussen 01/10/1981 en 01/06/2020 ☐ Vanaf 01/06/2020		
Type:	☑ Wooneenheid ☐ Niet-huishoudelijk ☐ PV ☐ Batterij ☐ Laadpaal

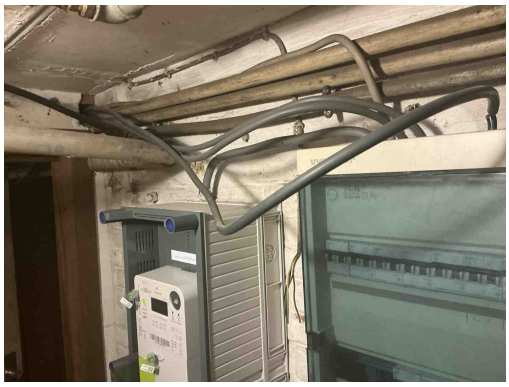
B17 - De voedingsspanning is niet op elk bord vermeld (Boek 1: 3.1.3.3).

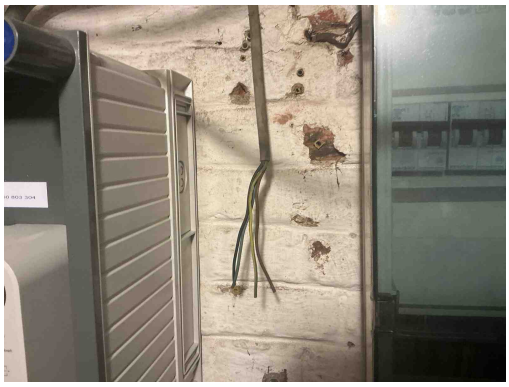
C13 - Onvoldoende bevestiging van de leiding(en) (Boek 1: 5.2.9.5).

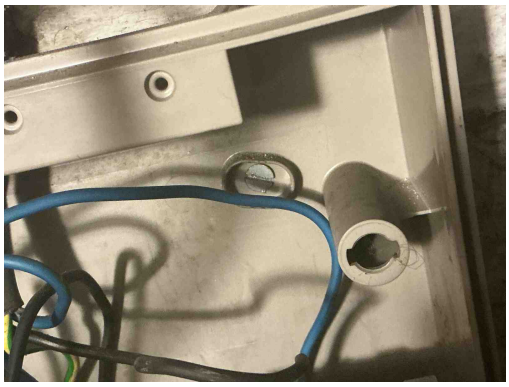
C28 - Niet gebruikte leidingen onder spanning zijn niet op een degelijke manier geïsoleerd of verwijderd (Boek 1: 4.2.1.1).

C21 - Het gebruik van geleiders van het type VOB, zonder bijkomende afscherming is niet toegestaan (Boek 1: 5.2.9.6).

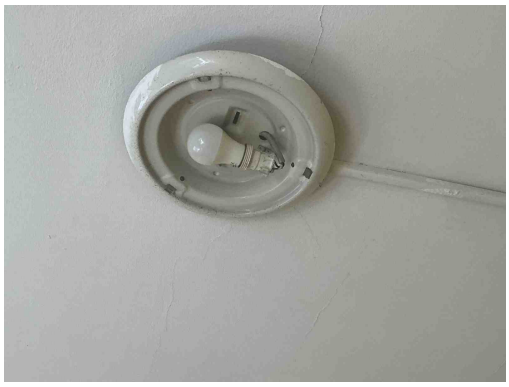
Lamp niet degelijk bevestigd

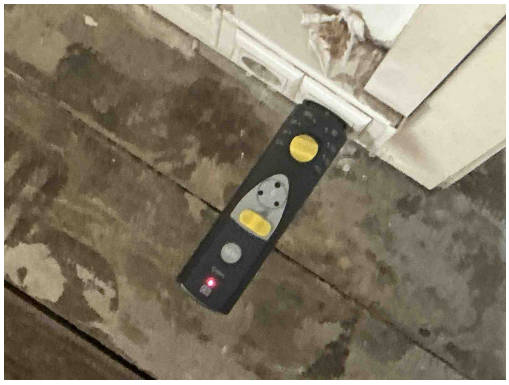
T23 - Het elektrisch materiaal is beschadigd. (Boek 1: 1.4.1.3).
Opmerking: Oa Slaapkamer,

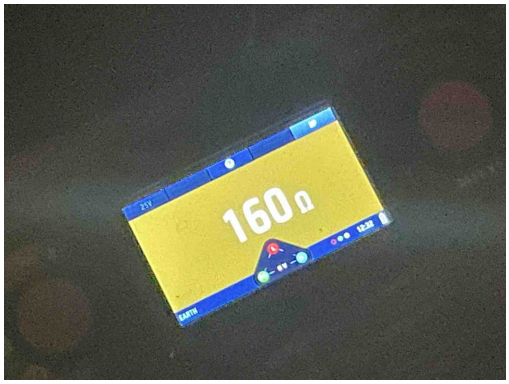
A16 - Er is geen continuïteit van de beschermingsgeleider van de contactdoos (Boek 1: 5.4.3.4).

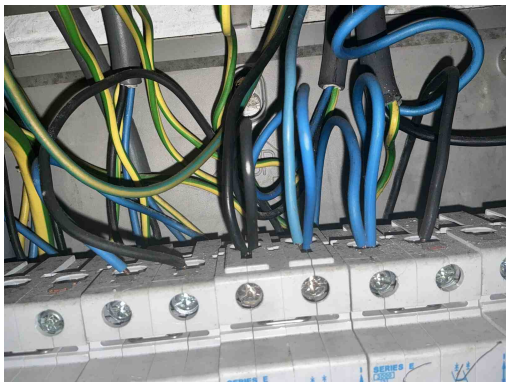
Spreidingsweerstand van de aardverbinding:	**160 Ω**	Meetmethode:	**ZE**
Algemene isolatieweerstand:	**1,70 MΩ**	Meetspanning:	**500V**
Test differentieelstroominrichting(en):	☑ OK ☐ NOK ☐ Niet uitgevoerd	Foutlus:	☐ OK ☑ NOK ☐ Niet uitgevoerd
Continuïteit van de beschermingsgeleiders:	☐ OK ☑ NOK	Continuïteit van de equipotentiale verbindingen:	☑ OK ☐ NOK
Bescherming tegen onrechtstreekse aanraking:	☐ OK ☑ NOK	Bescherming tegen rechtstreekse aanraking:	☐ OK ☑ NOK
Staat van het vast materiaal:	☐ OK ☑ NOK	Staat van het verplaatsbare materiaal:	☑ OK ☐ NOK

A05 - De waarde van de spreidingsweerstand van de aardverbinding is te hoog (Boek 1: 5.4.2).

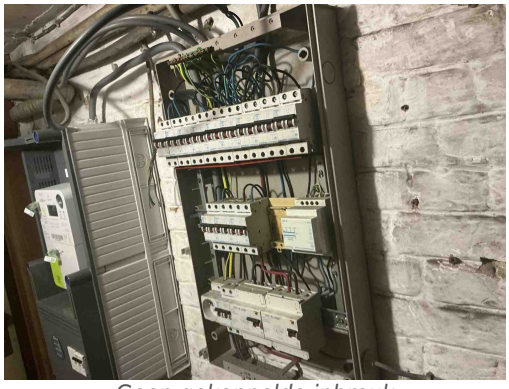
B24 - De sectie van de interne bekabeling van het elektrisch bord is niet aangepast aan de te verwachten stroom (Boek 1: 4.4.1.1/4.4.1.2).
Opmerking: 25A =4mm2
