Asbestinventarisattest

Provinciesteenweg 12, 3190 Boortmeerbeek

Attestnummer : **20230619-000524.000**
Uitgegeven op : **19.06.2023**
Geldig tot : **19.06.2033**

Asbestveilig

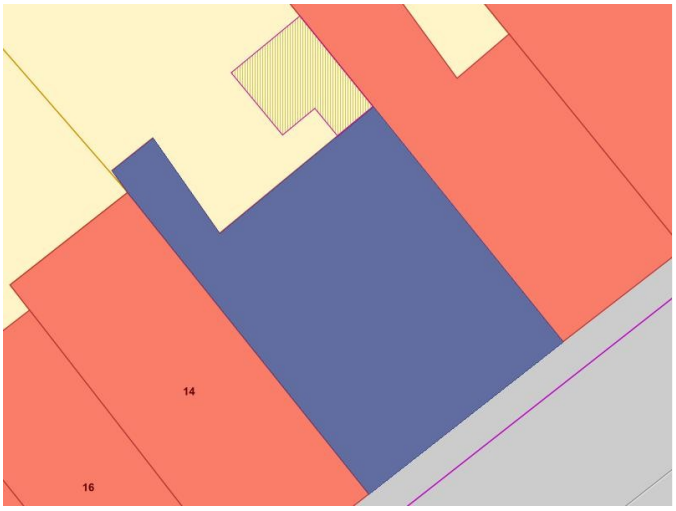
Zone 1: Hoofdgebouw

Tijdens de inspectie vastgesteld:

0 Asbestmaterialen

0 Beperkingen

0 Uitsluitingen

1 Adviezen

2 Geen asbest

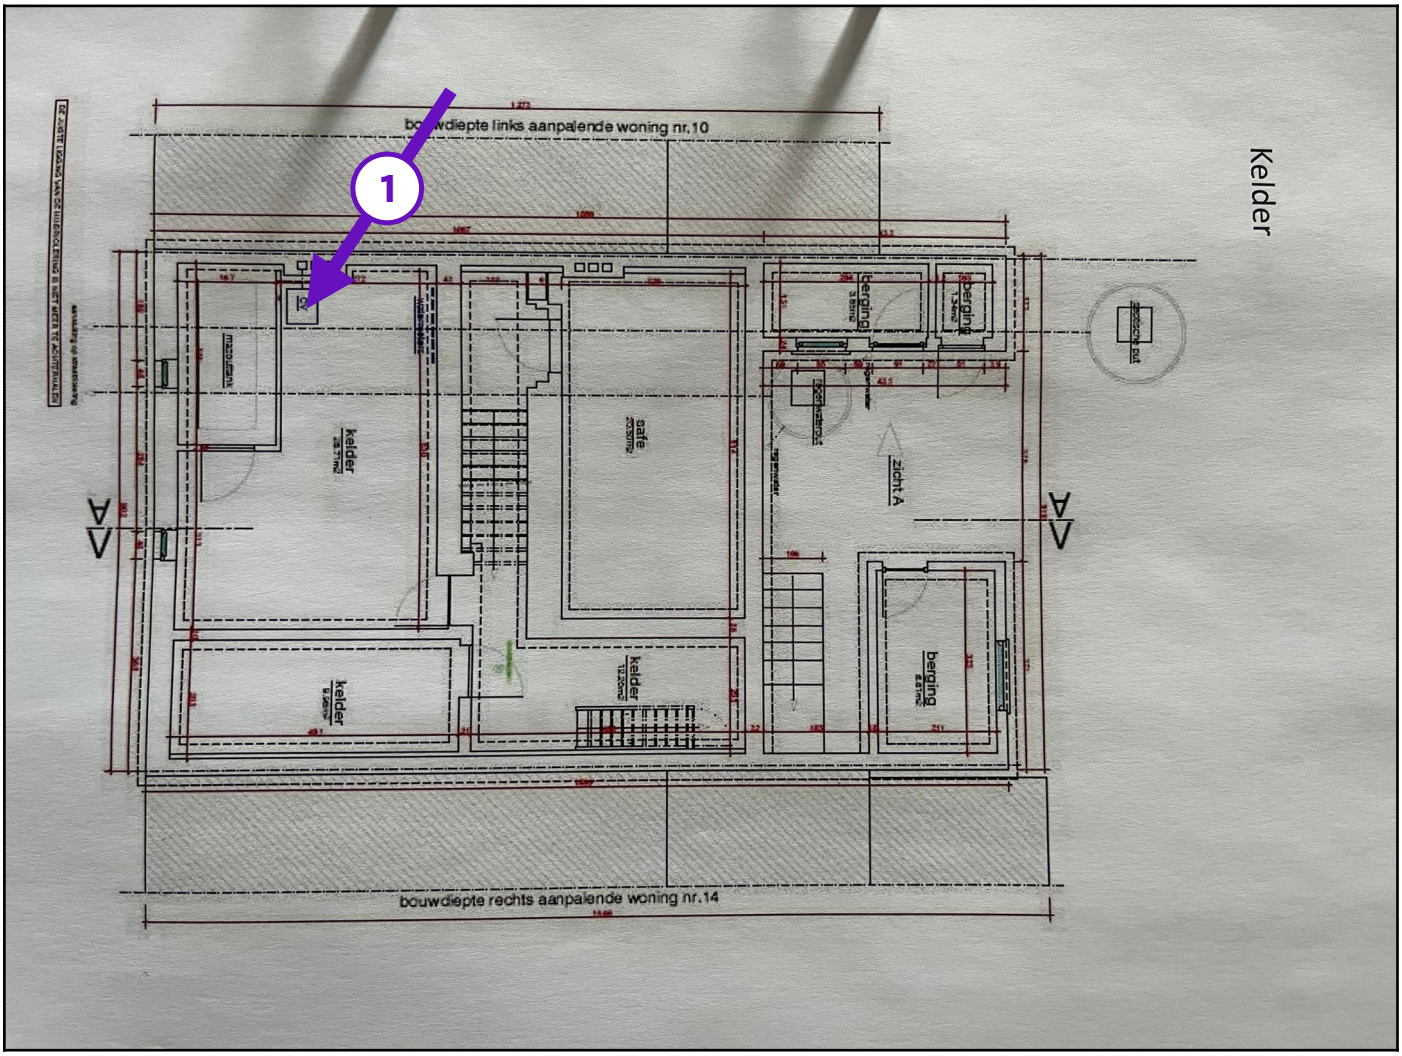
Plan 1.1: kelder

Beschrijving	Type	Actie
1. Dichting mazoutketel/brander	Advies	-

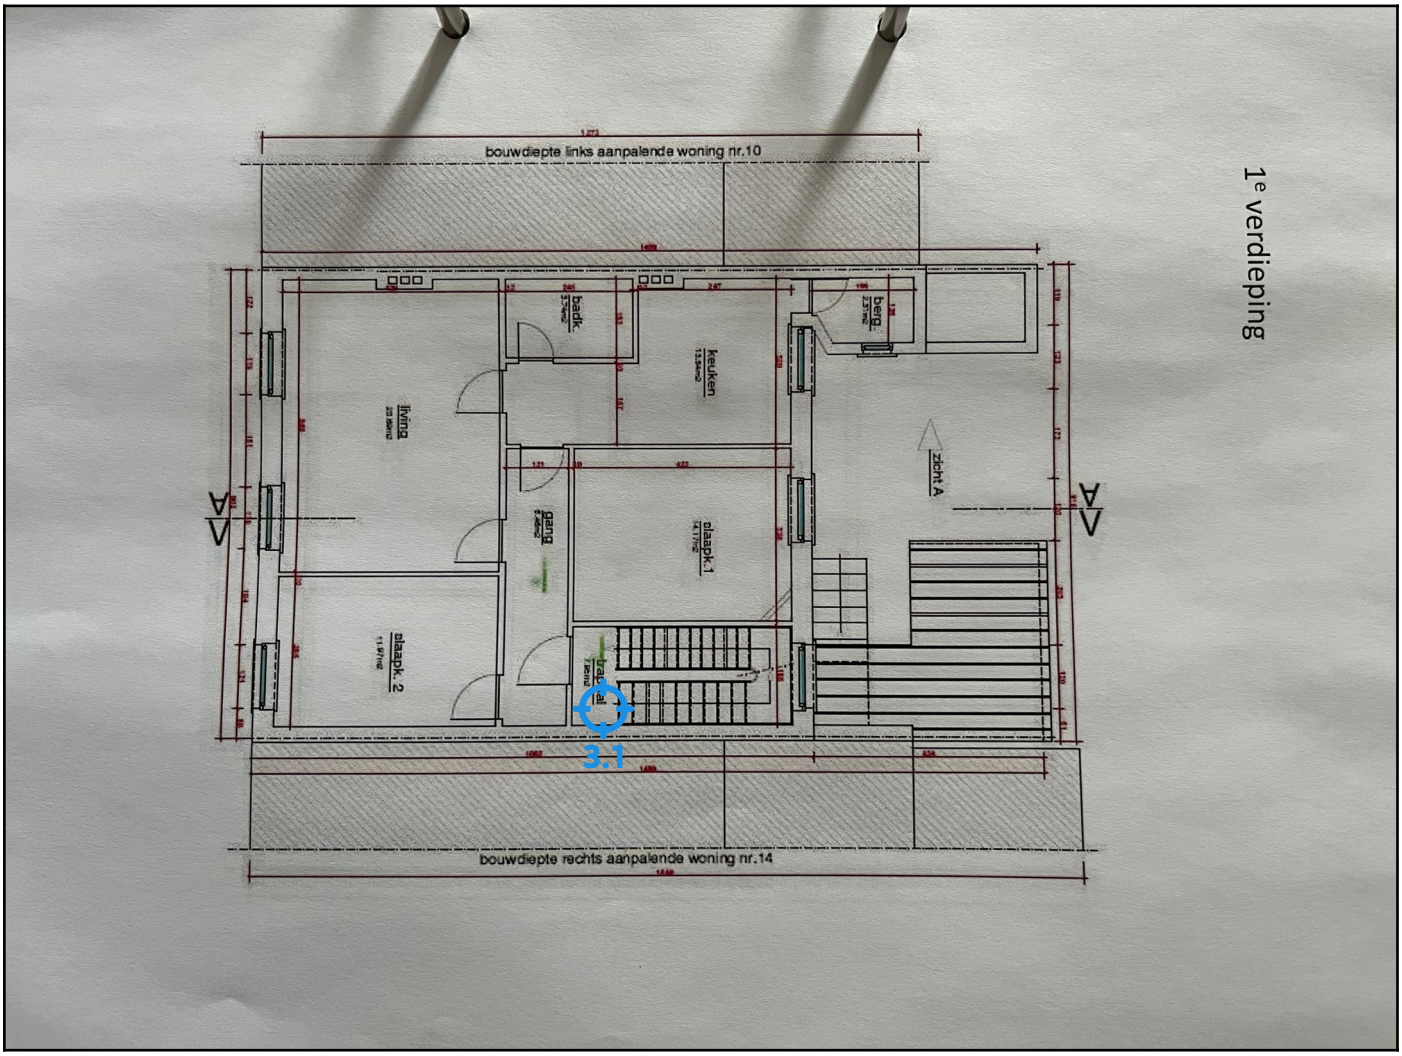
Plan 1.2: 1 ste verdieping

Beschrijving	Type	Actie
3. Pleister wand/plafond	Geen asbest	-
3.1 Code: 01	Mengmonster	-

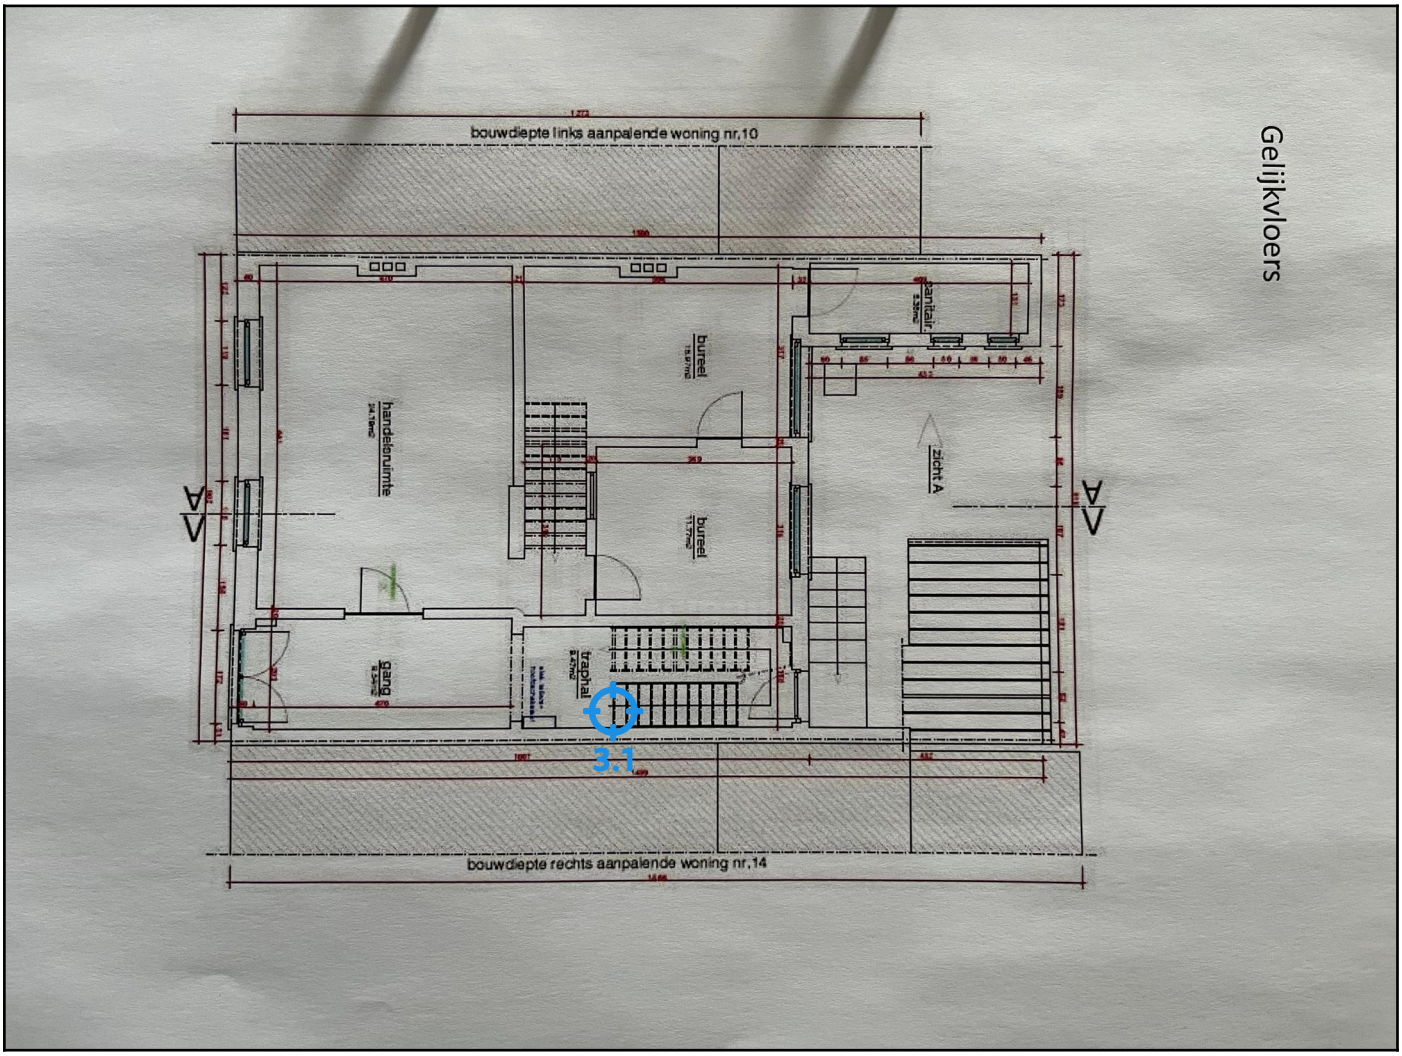
Plan 1.3: gelijkvloers

Beschrijving	Type	Actie
3. Pleister wand/plafond	Geen asbest	-
3.1 Code: 01	Mengmonster	-

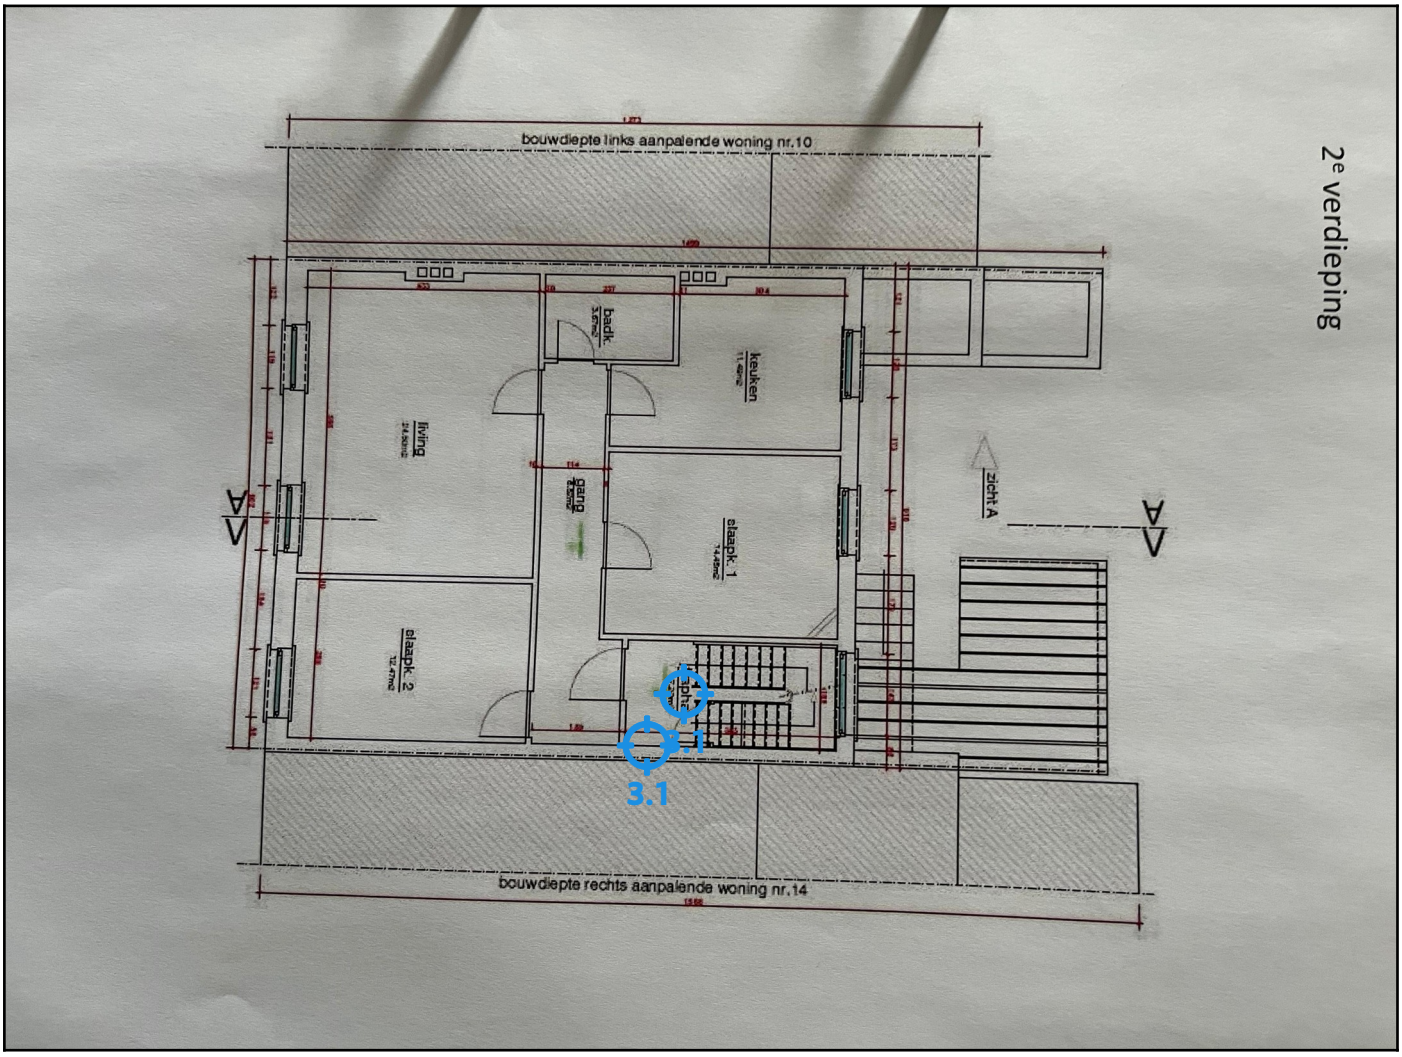
Plan 1.4: 2 de verdieping

Beschrijving	Type	Actie
3. Pleister wand/plafond	Geen asbest	-
3.1 Code: 01	Mengmonster	-

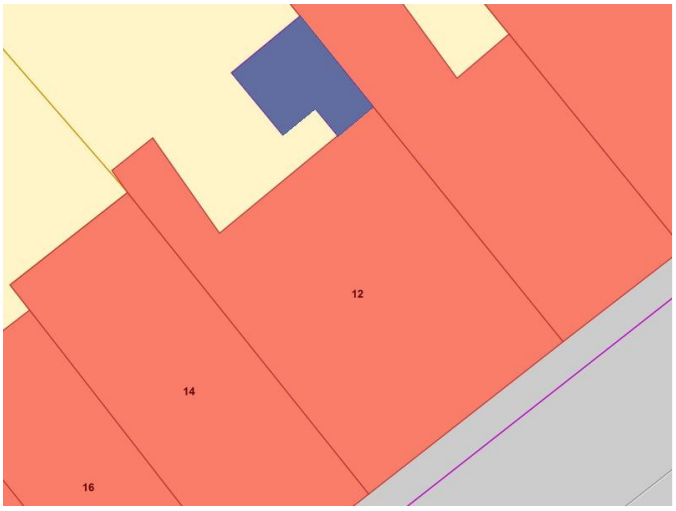
Zone 2: Afdak

Tijdens de inspectie vastgesteld:

0 Adviezen

0 Geen asbest

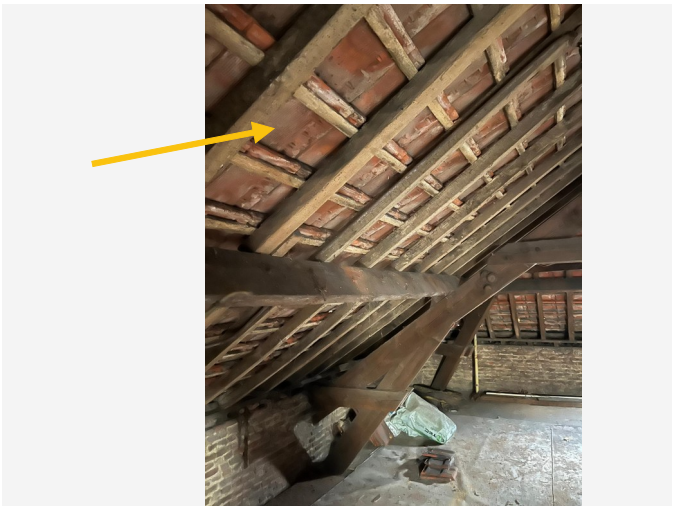
Fiche 2: Dakbedekking hoofgebouw

Geen asbest

Beschrijving	Dakbedekking hoofgebouw
Omgeving	Grenst aan binnen- en buitenlucht
Identificatiemethode	Vaststelling zonder monstername
Destructieve handeling voor identificatie	Nee
Opmerking	Deze bestaat uit dakpannen. Er is geen onderdak
