Asbestinventarisattest

Papaverstraat 13, 3590 Diepenbeek

Attestnummer : **20241006-000142.000**
Uitgegeven op : **06.10.2024**
Geldig tot : **Onbeperkt** (tenzij de toestand wijzigt)

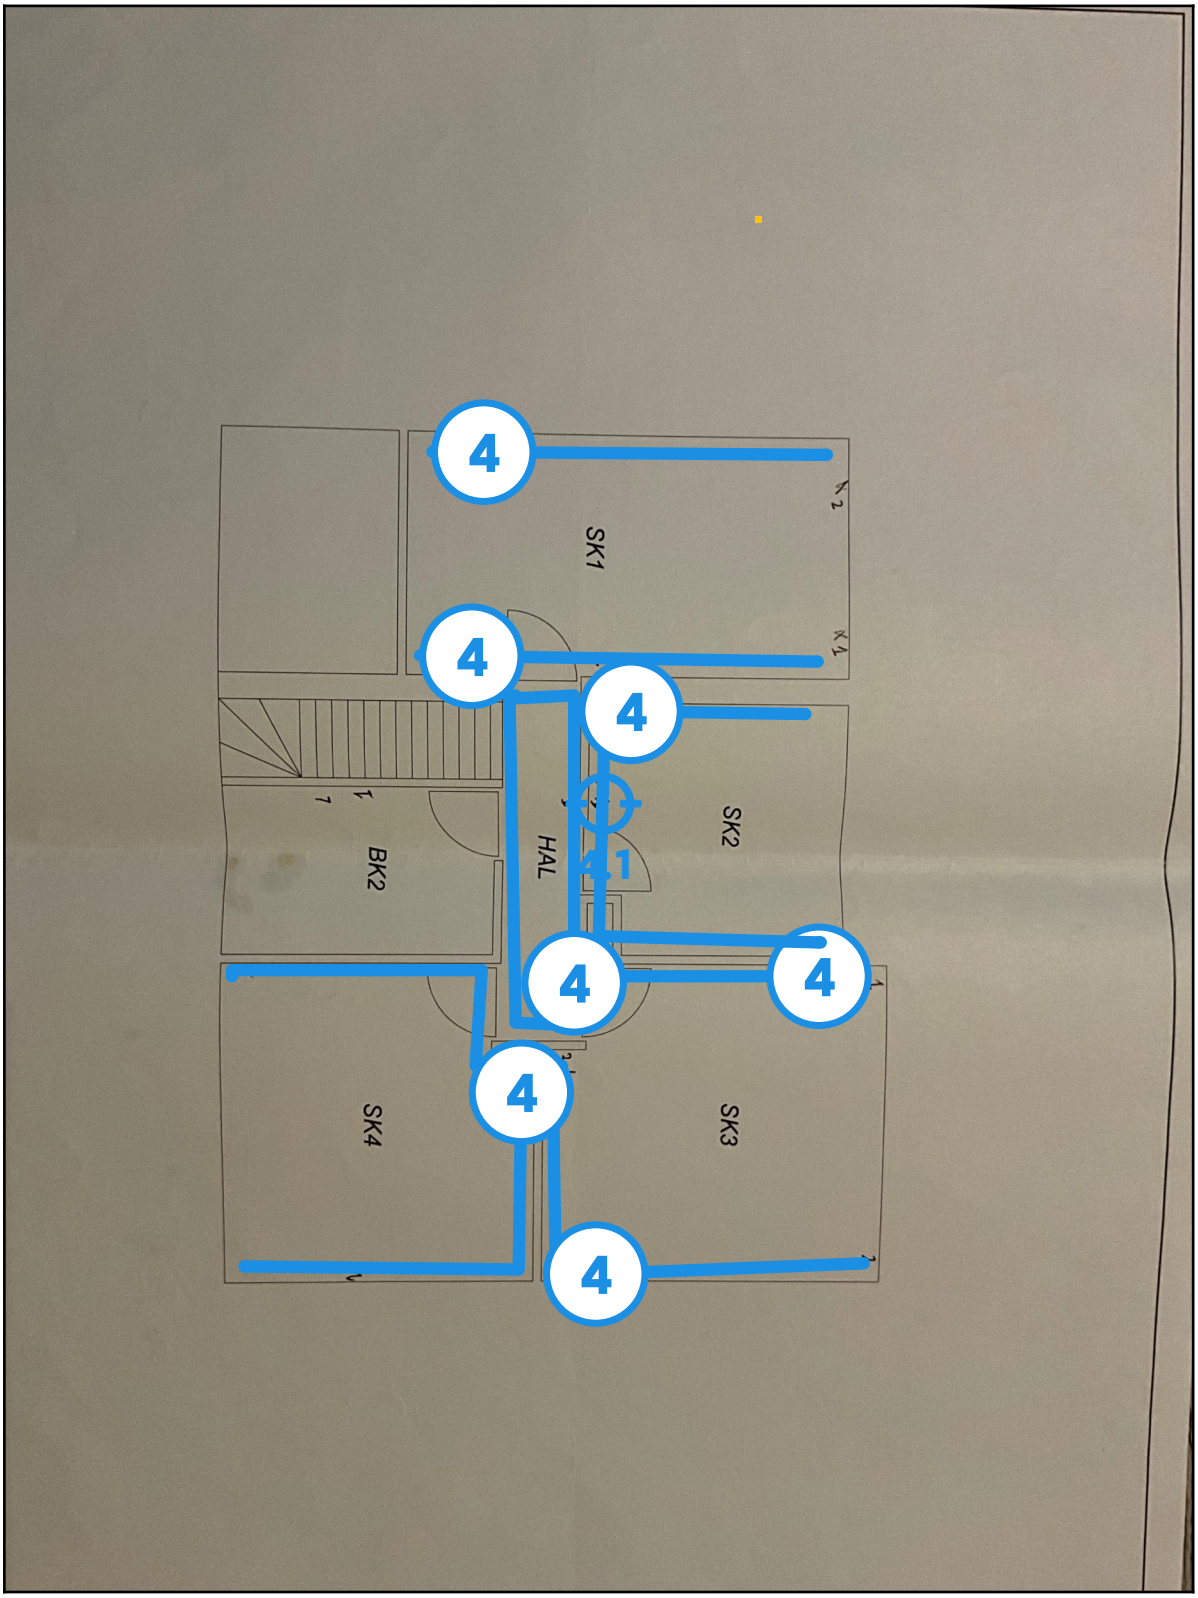
Plan 1.1: Verdiep1

3. Niet asbestverdachte materialen	Advies	-
4. Pleister muur	Geen asbest	-
4.1 Code: MM01	Mengmonster	-

- vensterbanken in natuursteen
- mastieken van ramen tussen raam en kozijn zijn soepel
-

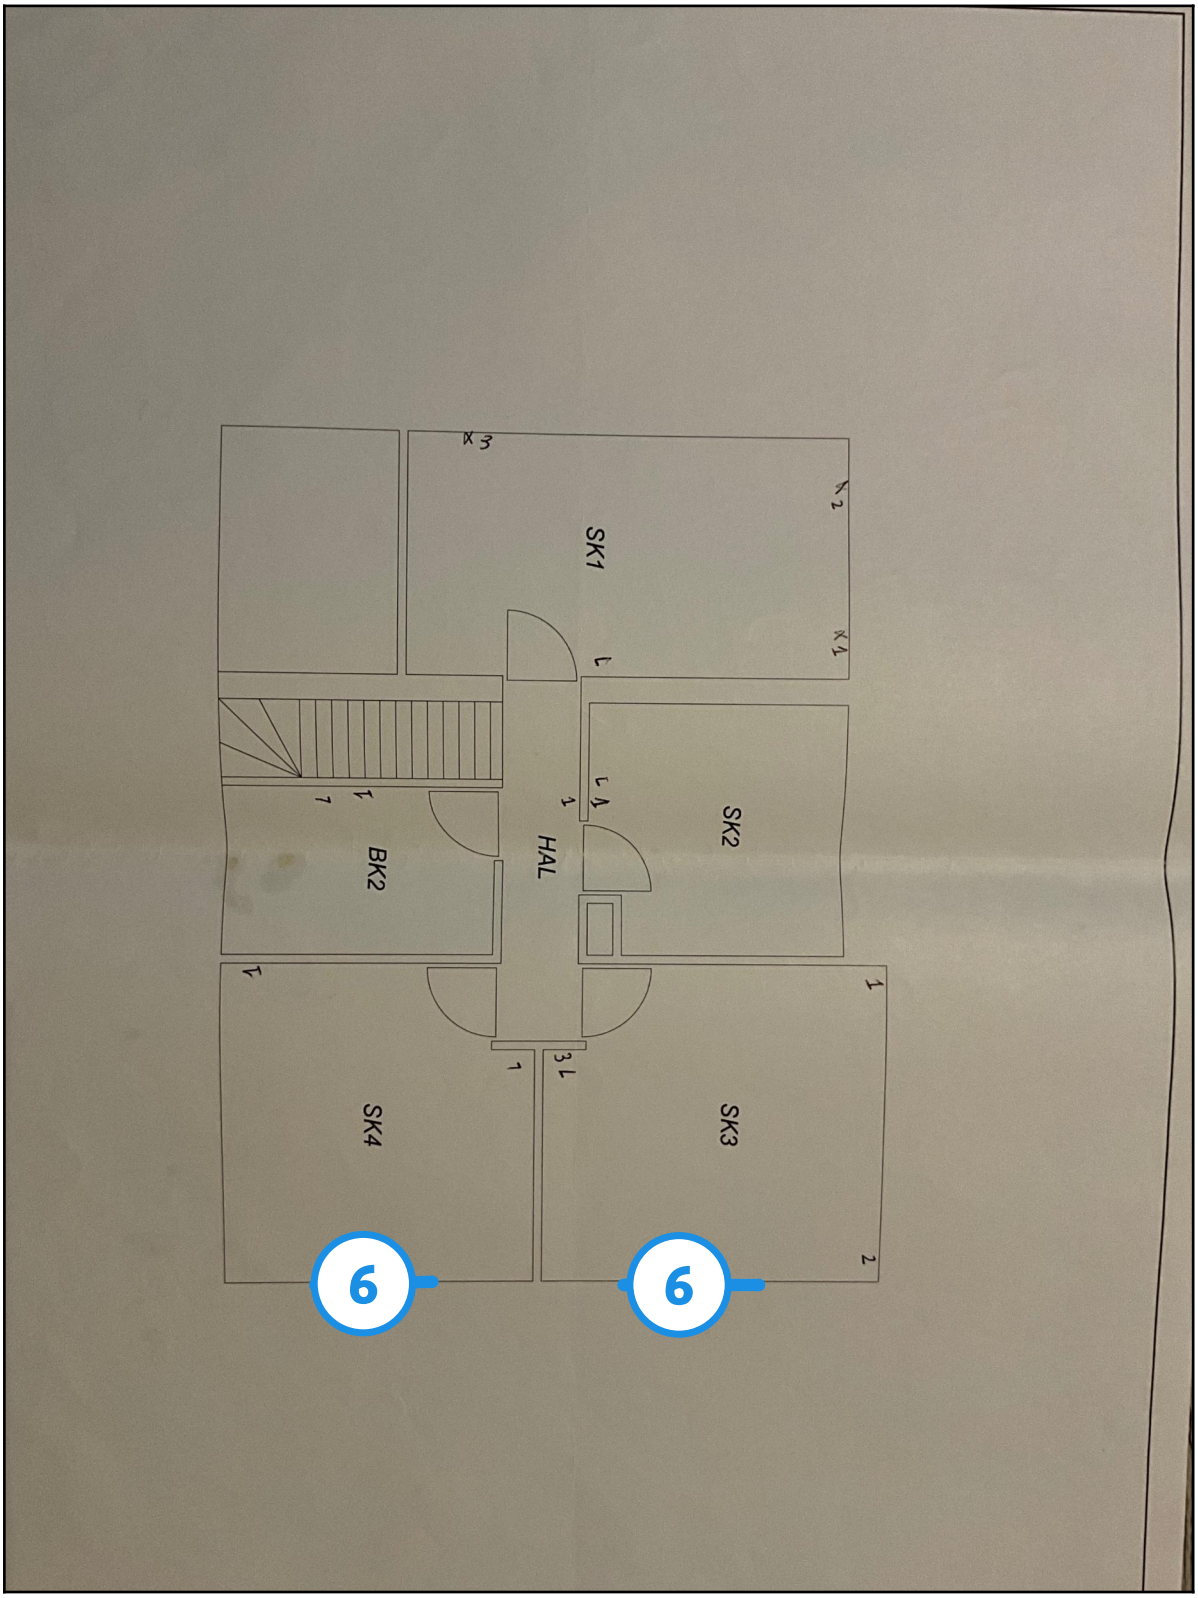
Plan 1.2: Verdiep2

6. Mastiek ramen muur kozijn	Geen asbest	-

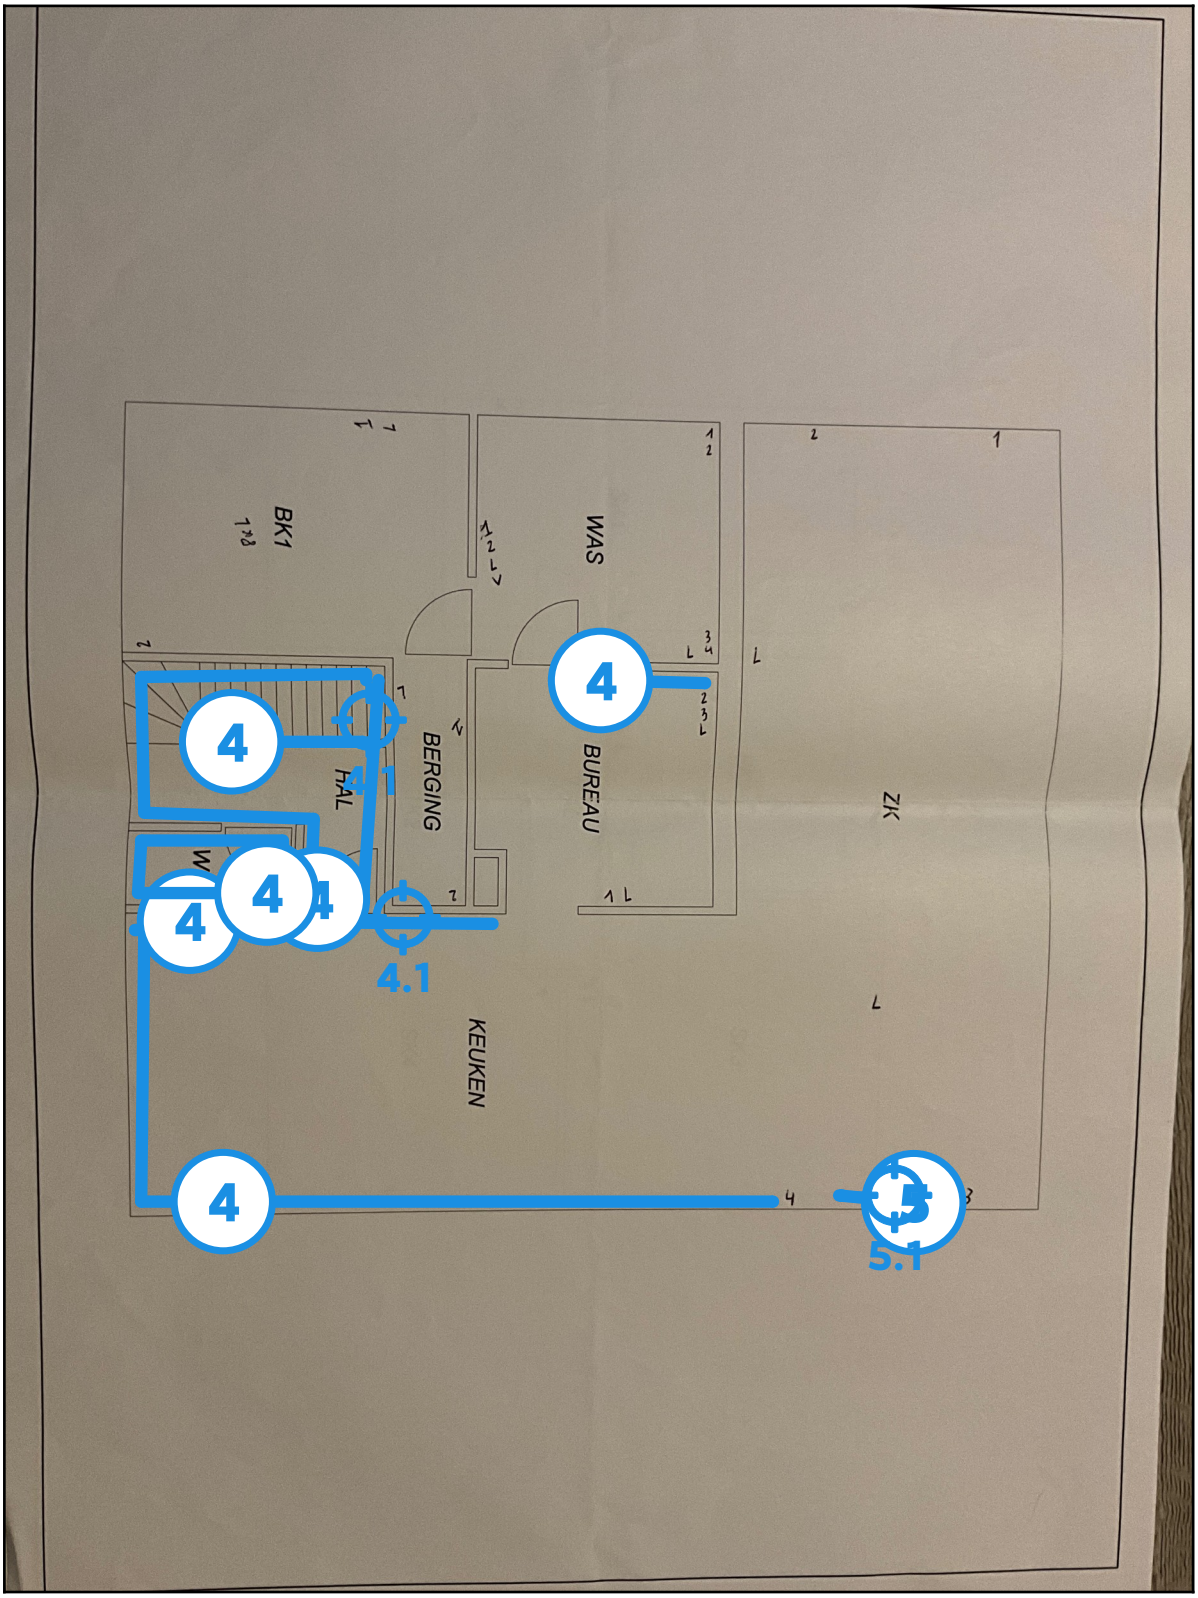
Plan 1.3: Gelijkvloers

4. Pleister muur	Geen asbest	-
4.1 Code: MM01	Mengmonster	-
5. Koord haard	Geen asbest	-
5.1 Code: PM02	Puntmonster	-

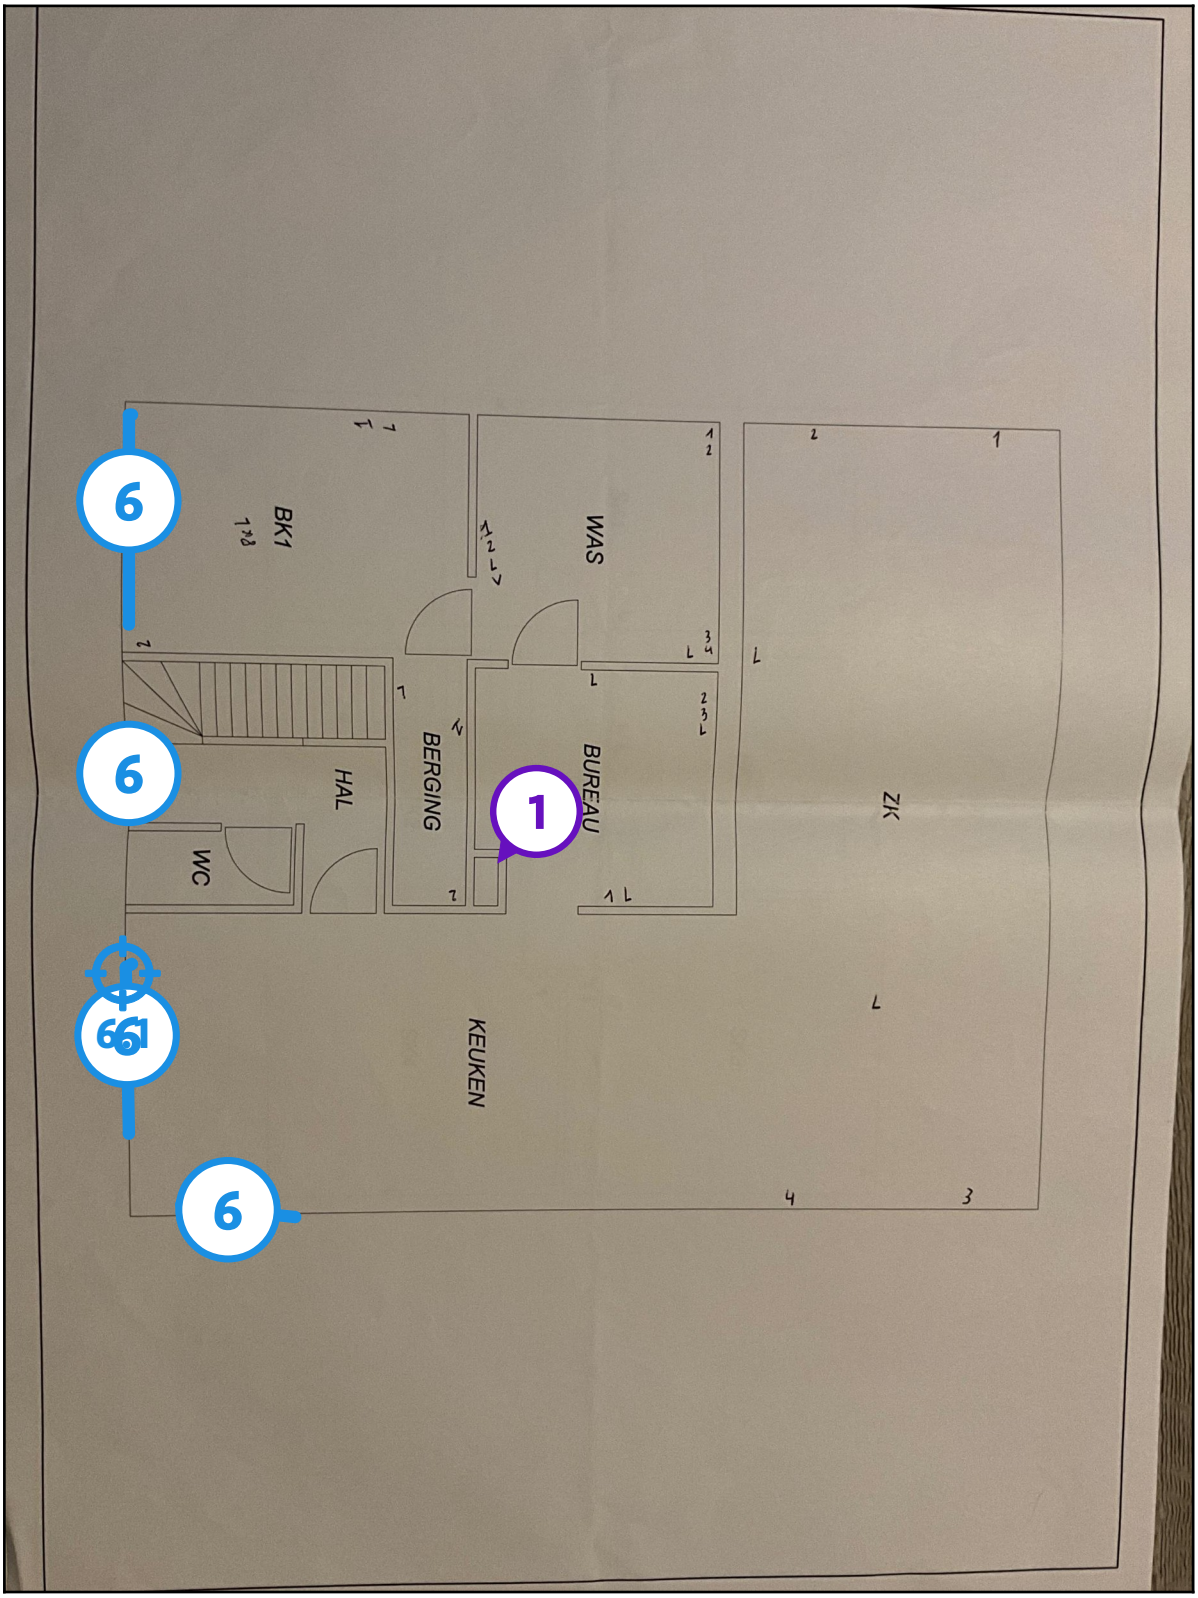
Plan 1.4: Gelijkvloers1

1. Schouwen	Beperking	-
6. Mastiek ramen muur kozijn	Geen asbest	-
6.1 Code: PM01	Puntmonster	-

Reden: Het te onderzoeken materiaal situeert zich hoger dan 3,50 m te rekenen vanaf een veilige ondergrond

Uitleg van de asbestdeskundige: Schouwen bevatten mogelijks aan de binnenzijde asbesthoudend materiaal. De schouwen van de woning zijn vast te stellen maar het is niet waarneembaar of er aan de binnenzijde asbestverdacht materiaal aanwezig is. Bij destructief onderzoek dient dit nader onderzocht te worden.

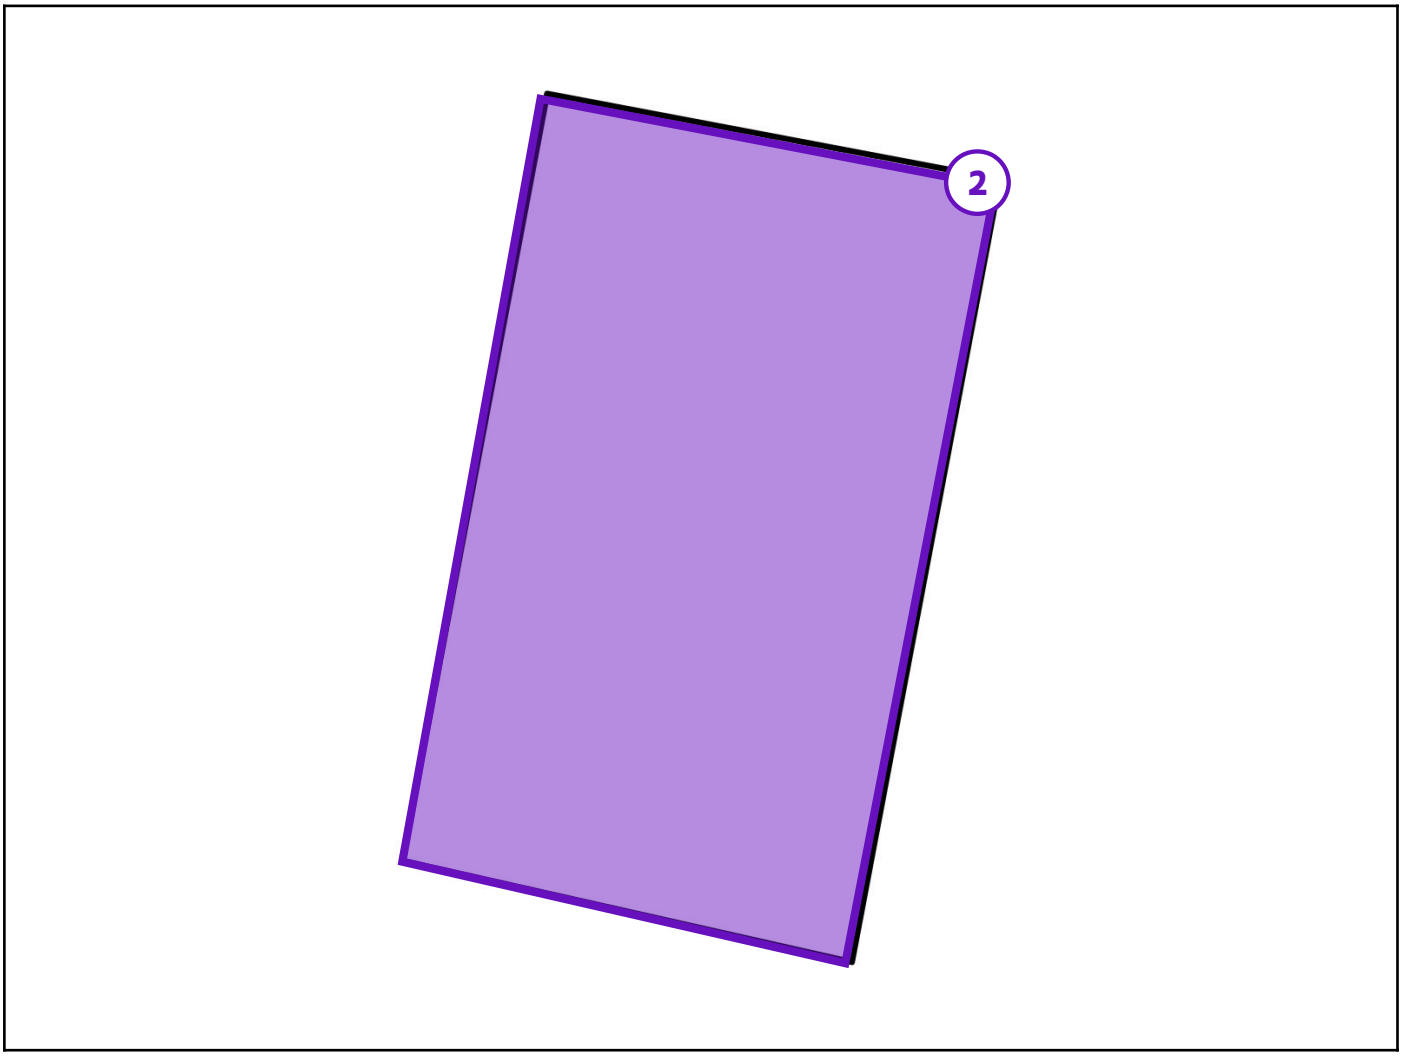
Plan 2.1: Carport

Beschrijving	Type	Actie
2. Verwijderde carport	Advies	-

Carport naast het huis verwijdert

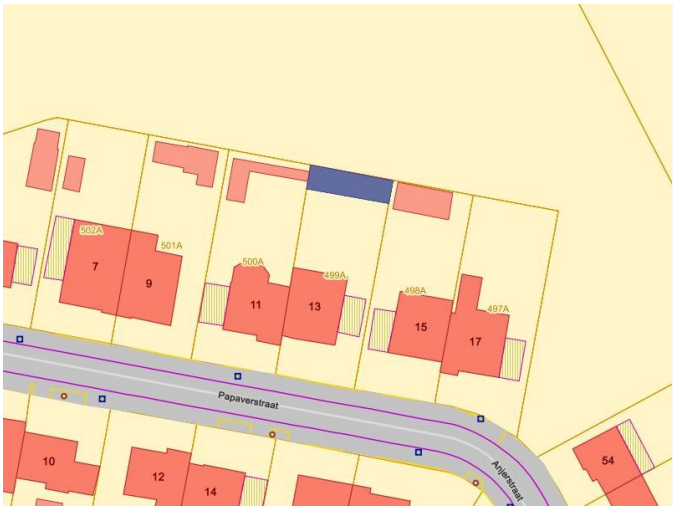
Zone 3: Bijgebouw

0 Asbestmaterialen

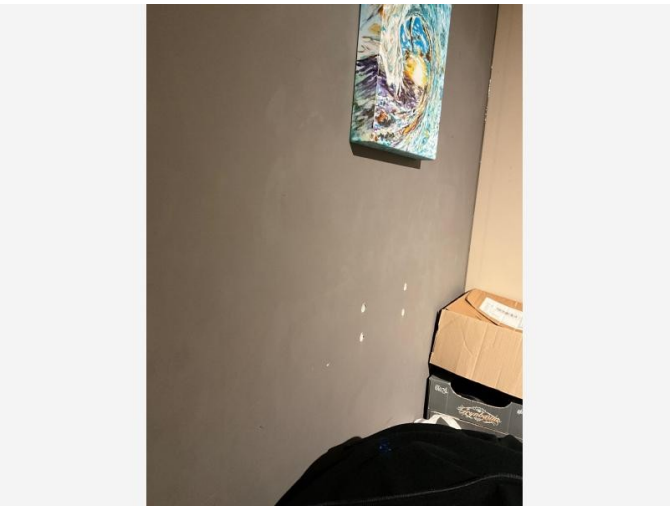
Fiche 4: Pleister muur

Geen asbest

#	Type	Referentie	Resultaat
4.1	Mengmonster	MM01	Geen asbest
