Asbestinventarisattest

Hasseltweg 449, 3600 Genk

Attestnummer : **20250205-000183.000**
Uitgegeven op : **05.02.2025**
Geldig tot : **05.02.2035**

Niet-asbestveilig

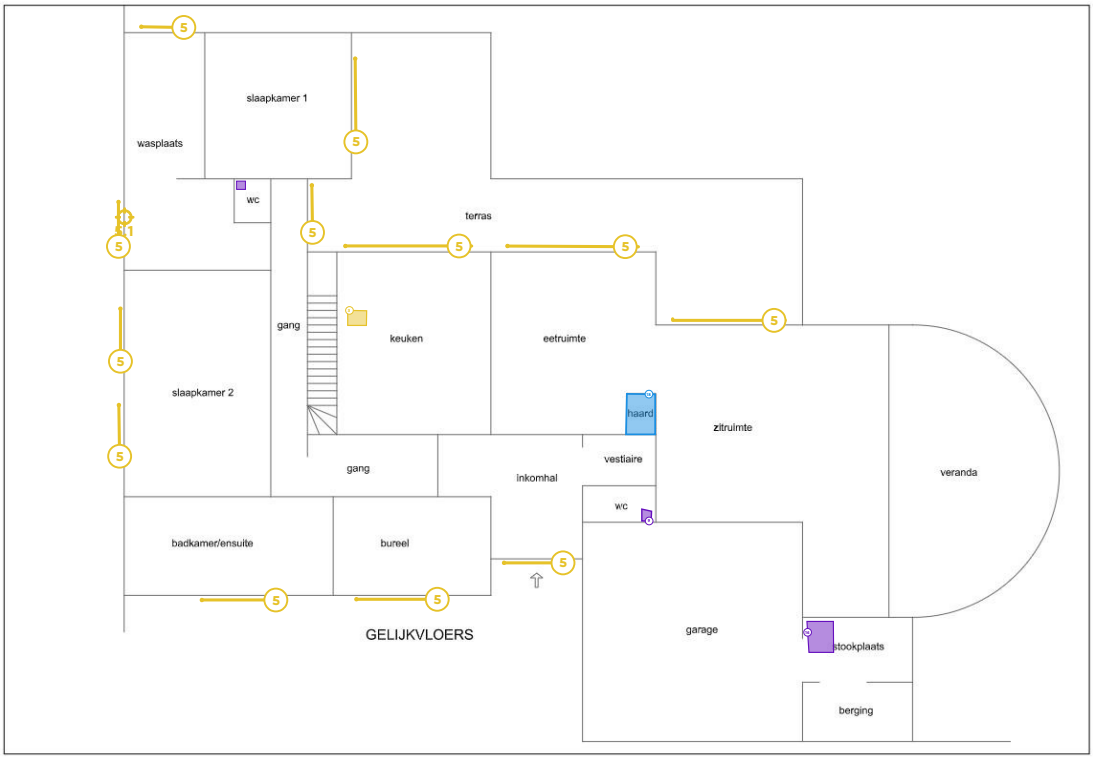
Plan 1.2: GELIJKVLOERS

Beschrijving	Type	Actie
3. Anti dreun plaat gootsteen	Asbestmateriaal	Zorgvuldig beheren
5. Mastiek ramen	Asbestmateriaal	Zorgvuldig beheren
5.1 Code: mm03	Mengmonster	-
9. verluchtingsrooster	Advies	-
16. Verwarmingsketel	Advies	-
18. Voegsel haard	Geen asbest	-

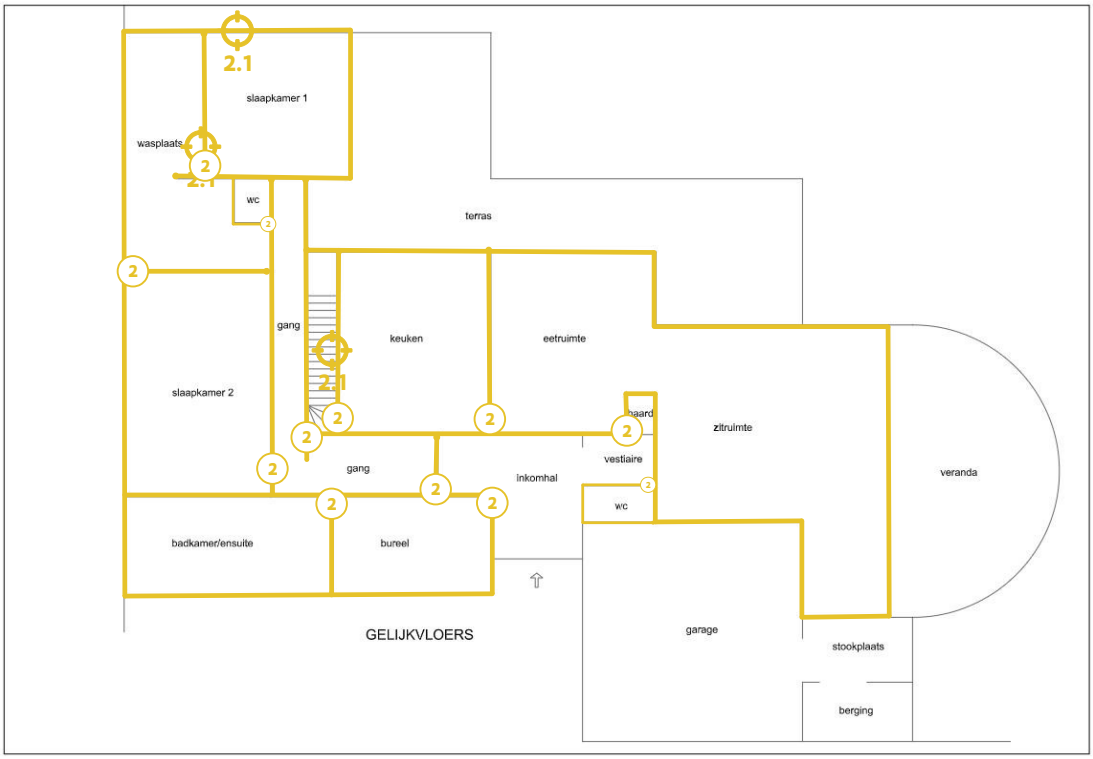
Plan 1.3: GELIJKVLOERS wand

Beschrijving	Type	Actie
2. Pleisterwerk wand	Asbestmateriaal	Zorgvuldig beheren
2.1 Code: mm01	Mengmonster	-

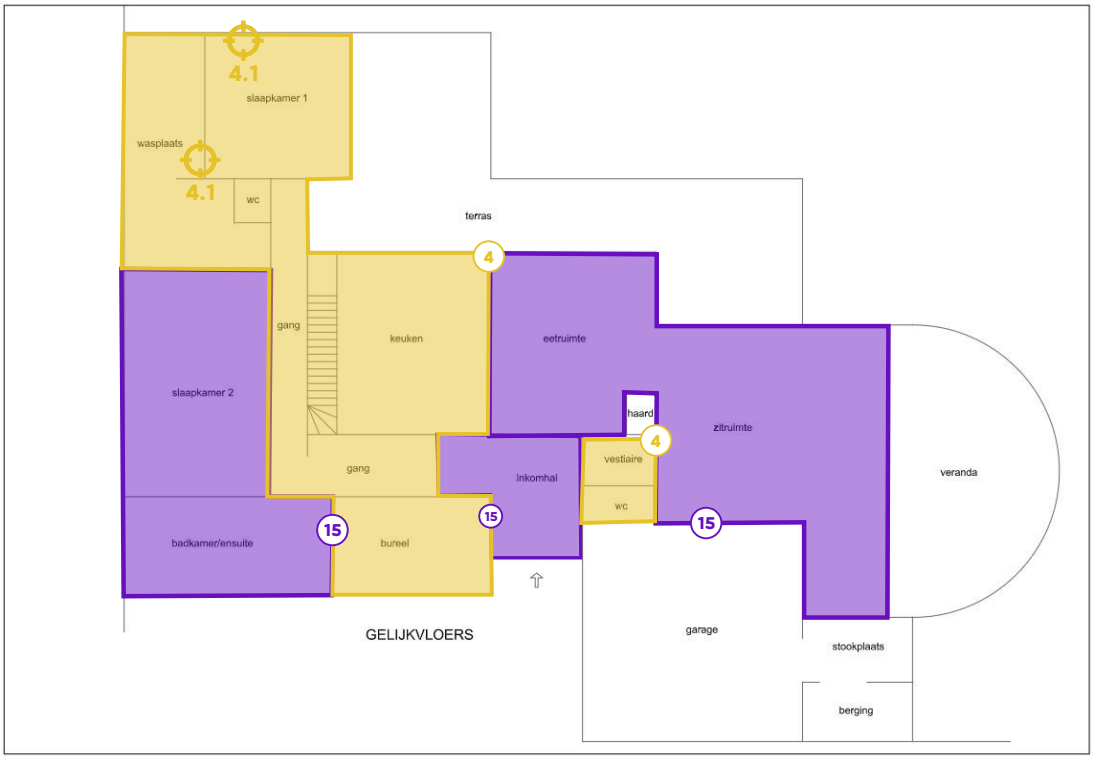
Plan 1.4: GELIJKVLOERS plafond

Beschrijving	Type	Actie
4. Pleisterwerk plafond	Asbestmateriaal	Zorgvuldig beheren
4.1 Code: mm02	Mengmonster	-
15. Verlaagde plafonds	Advies	-

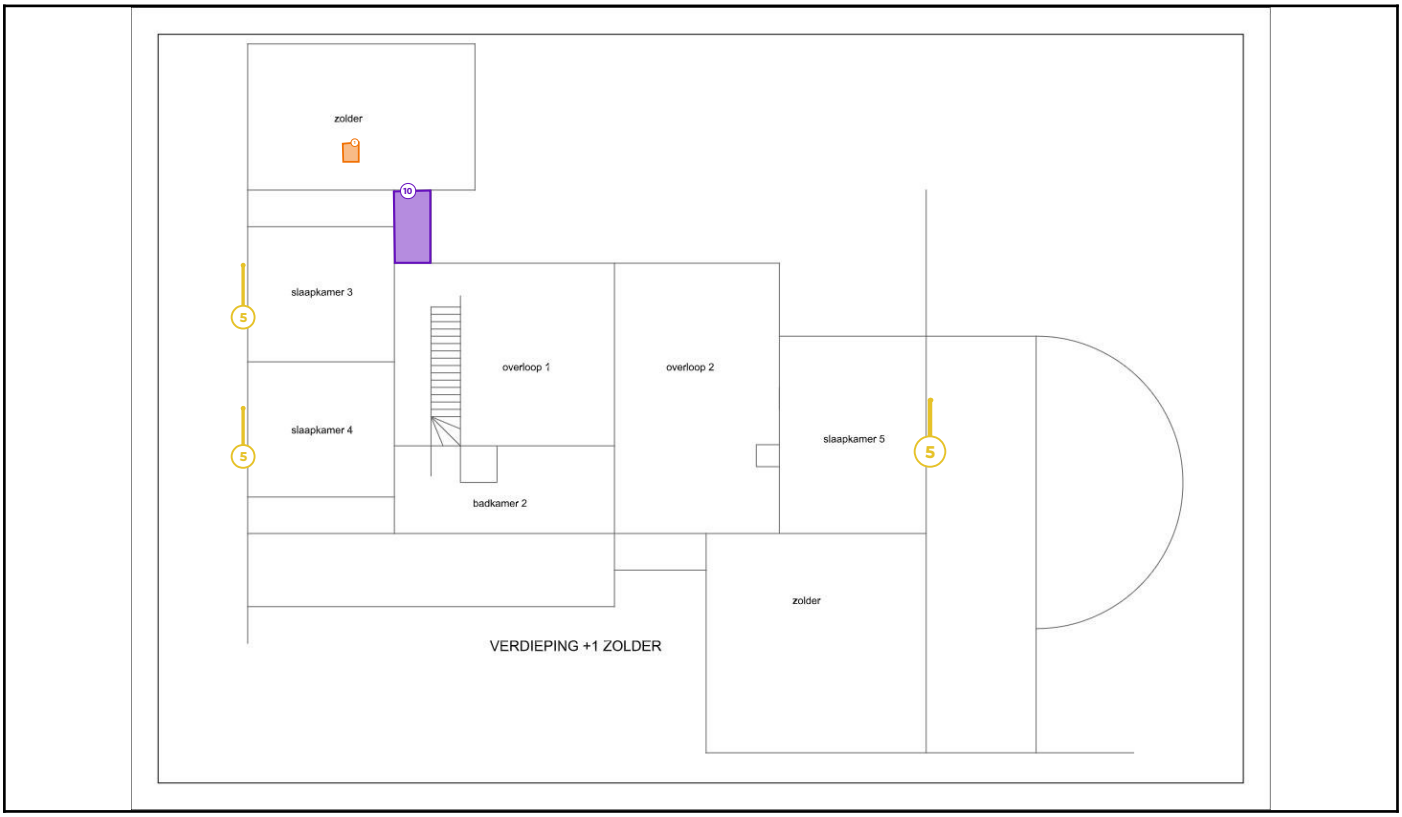
Plan 1.5: VERDIEPING +1

Beschrijving	Type	Actie
1. Cementen buis	Asbestmateriaal	Verwijderen
5. Mastiek ramen	Asbestmateriaal	Zorgvuldig beheren
10. Vinyl vloerbekleding	Advies	-

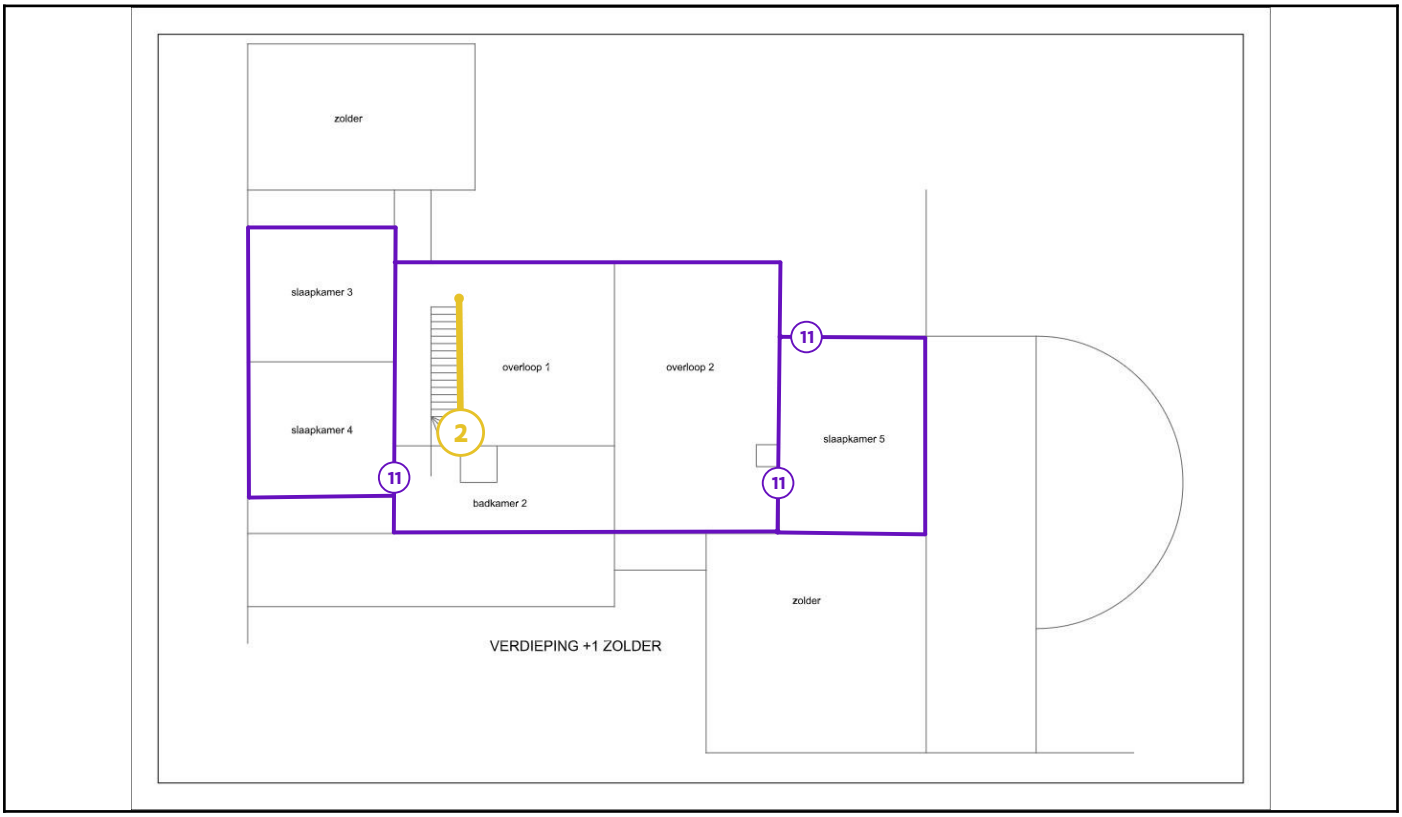
Plan 1.6: VERDIEPING +1 wand

Beschrijving	Type	Actie
2. Pleisterwerk wand	Asbestmateriaal	Zorgvuldig beheren
11. Voorzetwand	Advies	-

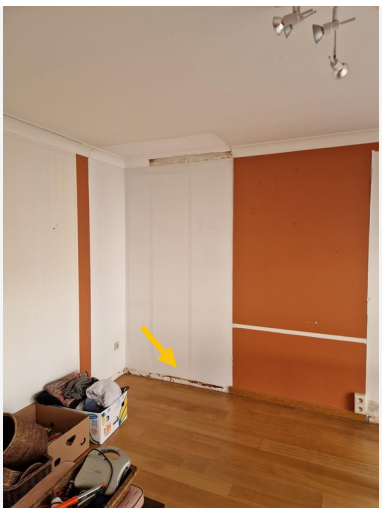
Fiche 2: Pleisterwerk wand

Eindbeoordeling materiaalrisico	Laag materiaalrisico en/of verlaagde kans op vezelvrijgave

Gebondenheid	Categorie 2: niet-hechtgebonden met matrix
Asbestsoort (vezeltype)	Alleen chrysotiel
Asbestconcentratie	Laag (< 50%)
Afschermingsgraad van het gehele materiaal	Geheel of deels (ook) vrij aan de binnenlucht
Toestand van het materiaal	Licht beschadigd, licht verweerd. Intact calciumsilicaatmateriaal of categorie III 'gebondenheid'

#	Type	Referentie	Resultaat
2.1	Mengmonster	mm01	Chrysotiel

Beschrijving	Pleisterwerk wand
Omgeving	Binnen
Primaire drager	Binnenwand
Asbestmateriaal	In-situ afwerkingslagen - Pleisterwerk (wand, plafond, ...)
Bindmiddel van asbestmateriaal	Gips - kalk
Gebondenheid op basis van bindmiddel	Niet-hechtgebonden
Hoeveelheid (oppervlakte - dikte - aantal)	• 380,00 m^2 - 1,00 cm - 1 stuk
Totaal volume	3,80 m^3
Eenvoudig bereikbaar	Ja
Bevestigingswijze	• Verlijmd, ingegoten, versmeerd
Identificatiemethode	Vaststelling met monstername
Destructieve handeling voor identificatie	Nee
Opmerking	Oppervlakte altijd te controleren ter plaatse. Staalname volgens protocol OVAM; natte ruimte, droge ruimte + trappenhal. (geen pleisterwerk aanwezig in stookruimte)

Zorgvuldig beheren

- Zorg voor een veilig beheer. Vermijd het beschadigen van het asbestmateriaal. Controleer de toestand jaarlijks op wijzigingen.
- Scherm in afwachting van verwijdering het asbestmateriaal af van luchtstromingen en verstoring: bijvoorbeeld door het te verpakken, te fixeren, af te dekken, signalisatie - afbakening aan te brengen, ...

- Hermetische zone (erkend asbestverwijderaar)
  De verwijdering van de toepassing dient uitgevoerd te worden in een hermetische zone (zie Codex Welzijn op het Werk, boek VI titel 3 asbest) en de werken dienen uitgevoerd te worden door een erkende asbestverwijderaar (https://werk.belgie.be/nl/erkenningen/erkenning-asbest-bedrijven-erkend-voor-afbraak-verwijderingswerken).

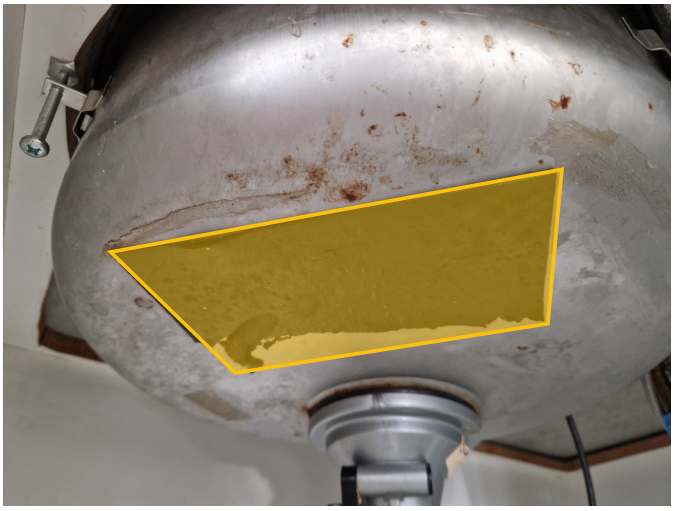
Fiche 3: Anti dreun plaat gootsteen

Eindbeoordeling materiaalrisico	Laag materiaalrisico en/of verlaagde kans op vezelvrijgave

Gebondenheid	Categorie 1: hechtgebonden in oorsprong
Asbestsoort (vezeltype)	Amfibool aanwezig, uitgezonderd crocidoliet
Asbestconcentratie	Laag (< 50%)
Afschermingsgraad van het gehele materiaal	Geheel of deels (ook) vrij aan de binnenlucht
Toestand van het materiaal	Licht beschadigd, licht verweerd. Intact calciumsilicaatmateriaal of categorie III 'gebondenheid'

Beschrijving	Anti dreun plaat gootsteen
Omgeving	Binnen
Primaire drager	HVAC infrastructuur en uitrusting
Asbestmateriaal	In-situ afwerkingslagen - Verf, coating
Bindmiddel van asbestmateriaal	Kitten, mastiek, pasta
Gebondenheid op basis van bindmiddel	Hecht
Hoeveelheid (gewicht - aantal)	• 0,50 kg - 1 stuk
Totaal gewicht	0,50 kg
Eenvoudig bereikbaar	Ja
Bevestigingswijze	• Verlijmd, ingegoten, versmeerd
Identificatiemethode	Vaststelling zonder monstername Motivatie: Groot risico op structurele gevolgschade (lekschade, werking installatie,...)
Destructieve handeling voor identificatie	Nee

Zorgvuldig beheren

- Zorg voor een veilig beheer. Vermijd het beschadigen van het asbestmateriaal. Controleer de toestand jaarlijks op wijzigingen.

- Eenvoudige handelingen: mag via doe-het-zelf of door werknemer(s) met opleidingsattest eenvoudige handelingen
  Volgens de richtlijnen in de Codex Welzijn op het Werk, Boek VI titel 3 asbest, mogen hechtgebonden asbesttoepassingen die niet beschadigd zijn of waarbij er geen vrije vezels zichtbaar zijn en waarbij verwijdering geen aanleiding geeft tot een wijziging van de toestand verwijderd worden via de methode van eenvoudige handelingen.

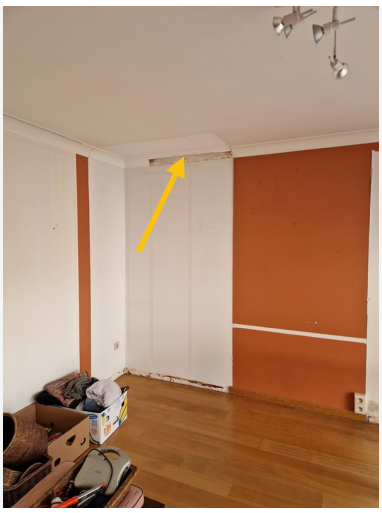
Fiche 4: Pleisterwerk plafond

Eindbeoordeling materiaalrisico	Laag materiaalrisico en/of verlaagde kans op vezelvrijgave

Gebondenheid	Categorie 2: niet-hechtgebonden met matrix
Asbestsoort (vezeltype)	Alleen chrysotiel
Asbestconcentratie	Laag (< 50%)
Afschermingsgraad van het gehele materiaal	Geheel of deels vrij aan de buitenlucht
Toestand van het materiaal	Licht beschadigd, licht verweerd. Intact calciumsilicaatmateriaal of categorie III 'gebondenheid'

#	Type	Referentie	Resultaat
4.1	Mengmonster	mm02	Chrysotiel

Beschrijving	Pleisterwerk plafond
Omgeving	Binnen
Primaire drager	Plafond
Asbestmateriaal	In-situ afwerkingslagen - Pleisterwerk (wand, plafond, ...)
Bindmiddel van asbestmateriaal	Gips - kalk
Gebondenheid op basis van bindmiddel	Niet-hechtgebonden
Hoeveelheid (oppervlakte - dikte - aantal)	• 92,00 m^2 - 1,00 cm - 1 stuk
Totaal volume	0,92 m^3
Eenvoudig bereikbaar	Ja
Bevestigingswijze	• Verlijmd, ingegoten, versmeerd
Identificatiemethode	Vaststelling met monstername
Destructieve handeling voor identificatie	Nee
Opmerking	Staalname volgens protocol OVAM; natte ruimte, droge ruimte + trappenhal. (geen pleisterwerk aanwezig in stookruimte) Oppervlakte altijd te controleren ter plaatse.

Zorgvuldig beheren

- Zorg voor een veilig beheer. Vermijd het beschadigen van het asbestmateriaal. Controleer de toestand jaarlijks op wijzigingen.
- Scherm in afwachting van verwijdering het asbestmateriaal af van luchtstromingen en verstoring: bijvoorbeeld door het te verpakken, te fixeren, af te dekken, signalisatie - afbakening aan te brengen, ...

- Hermetische zone (erkend asbestverwijderaar)
  De verwijdering van de toepassing dient uitgevoerd te worden in een hermetische zone (zie Codex Welzijn op het Werk, boek VI titel 3 asbest) en de werken dienen uitgevoerd te worden door een erkende asbestverwijderaar (https://werk.belgie.be/nl/erkenningen/erkenning-asbest-bedrijven-erkend-voor-afbraak-verwijderingswerken).

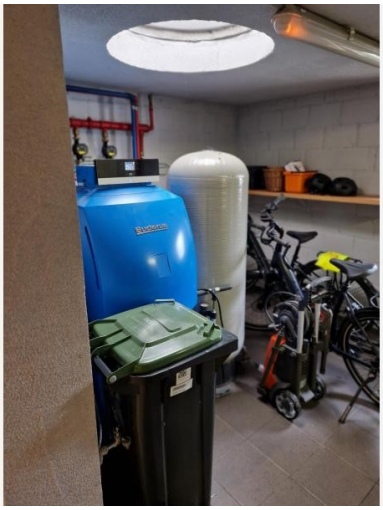
Fiche 16: Verwarmingsketel

Recente verwarmingsketel (installatie 2021) niet asbest verdacht.
