Asbestinventarisattest

Turnhoutsebaan 5/2, 2140 Antwerpen

Attestnummer : **20230823-000297.000**
Uitgegeven op : **23.08.2023**
Geldig tot : **23.08.2033**

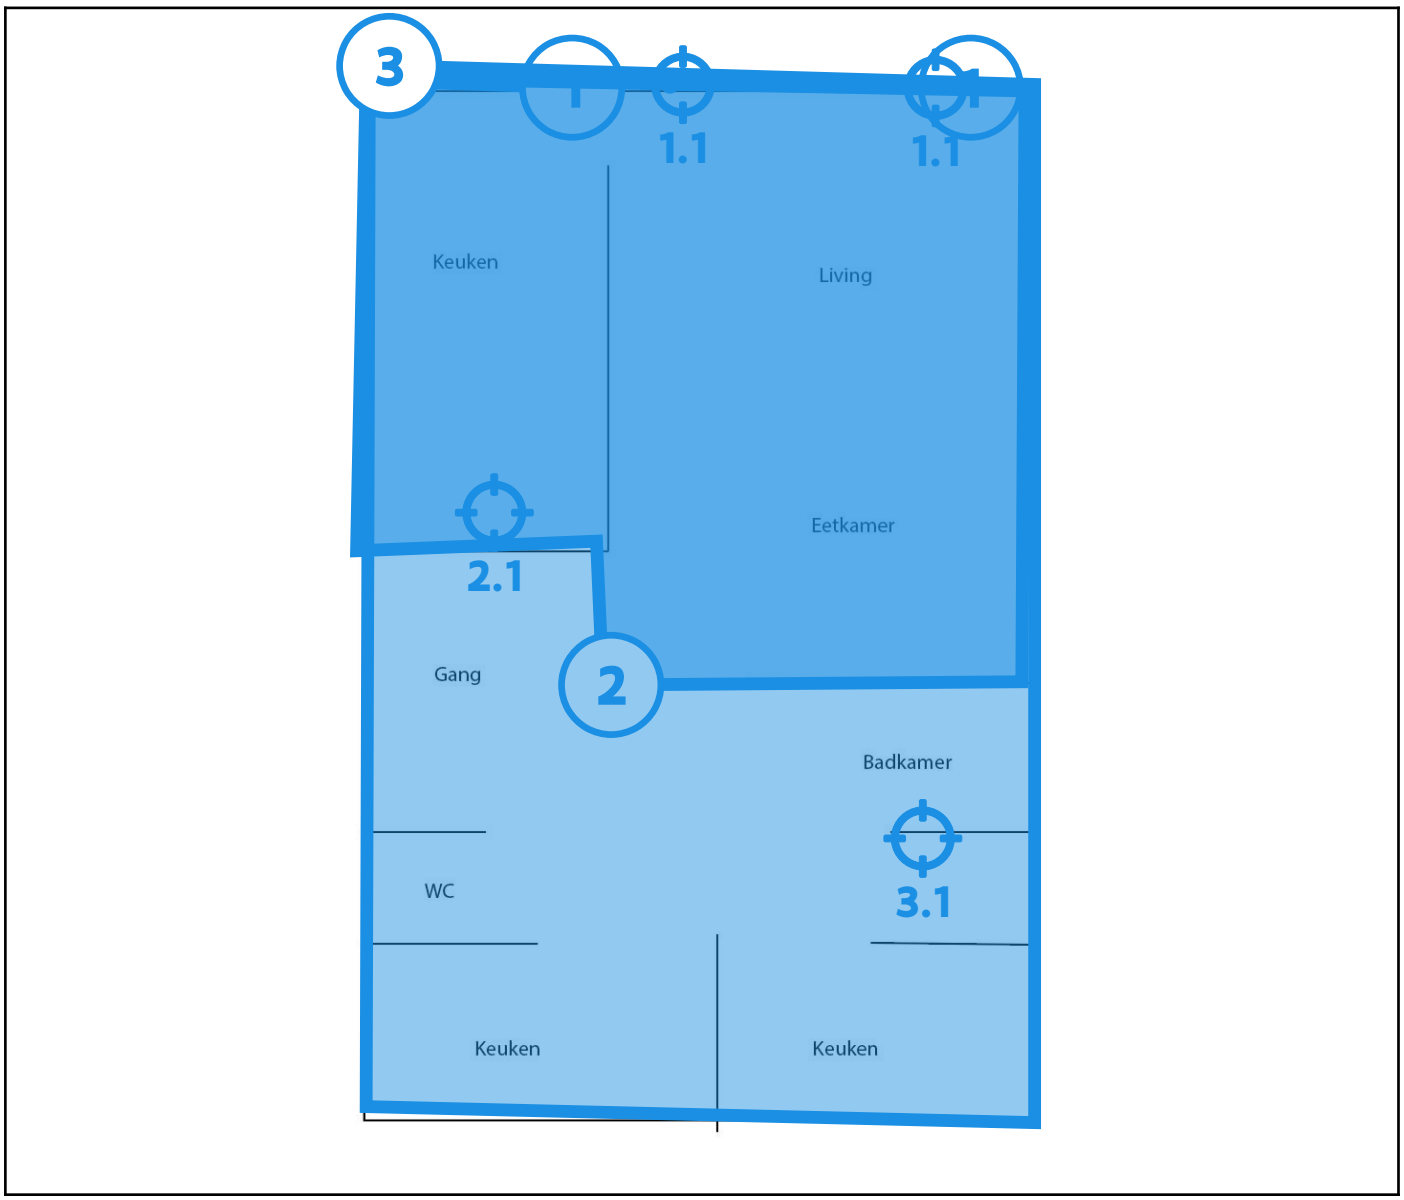
Plan 1.1: Plan appartement

Beschrijving	Type	Actie
1. Mastiek ramen	Geen asbest	-
1.1 Code: 01	Mengmonster	-
2. Pleisterwerk plafond	Geen asbest	-
2.1 Code: 03	Puntmonster	-
3. Pleisterwerk muren	Geen asbest	-

3.1 Code: 02	Puntmonster	-
