Asbestinventarisattest

Onze-Lieve-Vrouwstraat 41, 2600 Antwerpen

Attestnummer : **20261031-000041.000**
Uitgegeven op : **31.10.2026**
Geldig tot : **Onbeperkt** (tenzij de toestand wijzigt)

Asbestveilig (maar mogelijk niet asbestvrij)

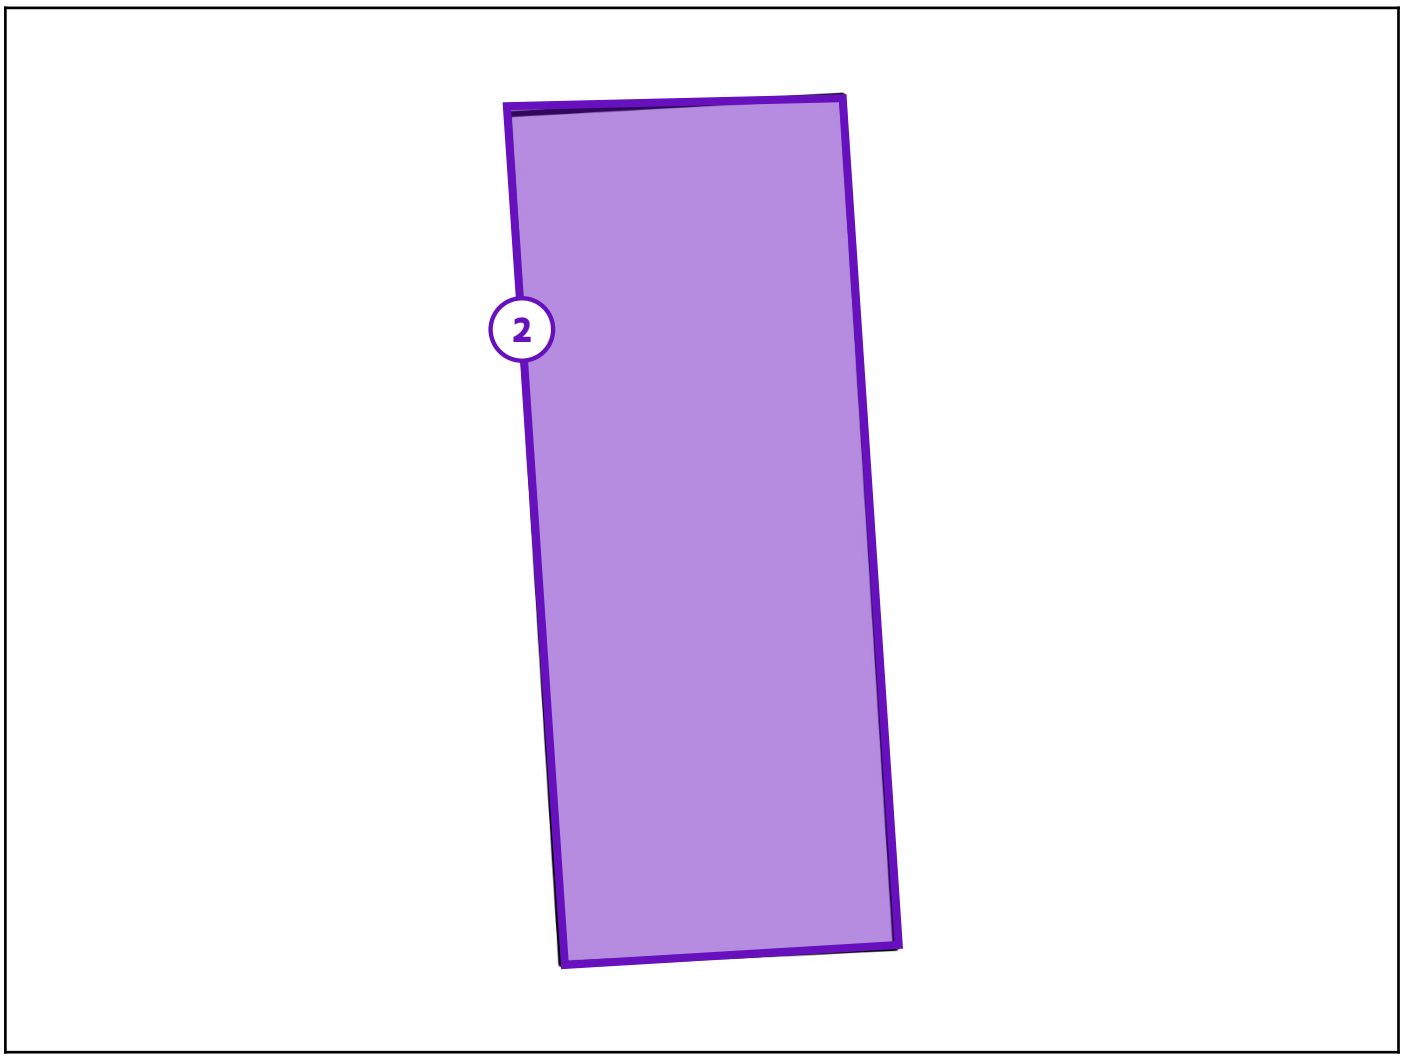
Plan 1.1: Hoofdgebouw plan

Beschrijving	Type	Actie
2. rookgaskanaal	Beperking	-

Uitleg van de asbestdeskundige: Het rookgaskanaal is langs de binnenzijde niet waarneembaar en inspecteerbaar en bevindt zich langs de buitenzijde hoger dan 3,5m van een veilige ondergrond

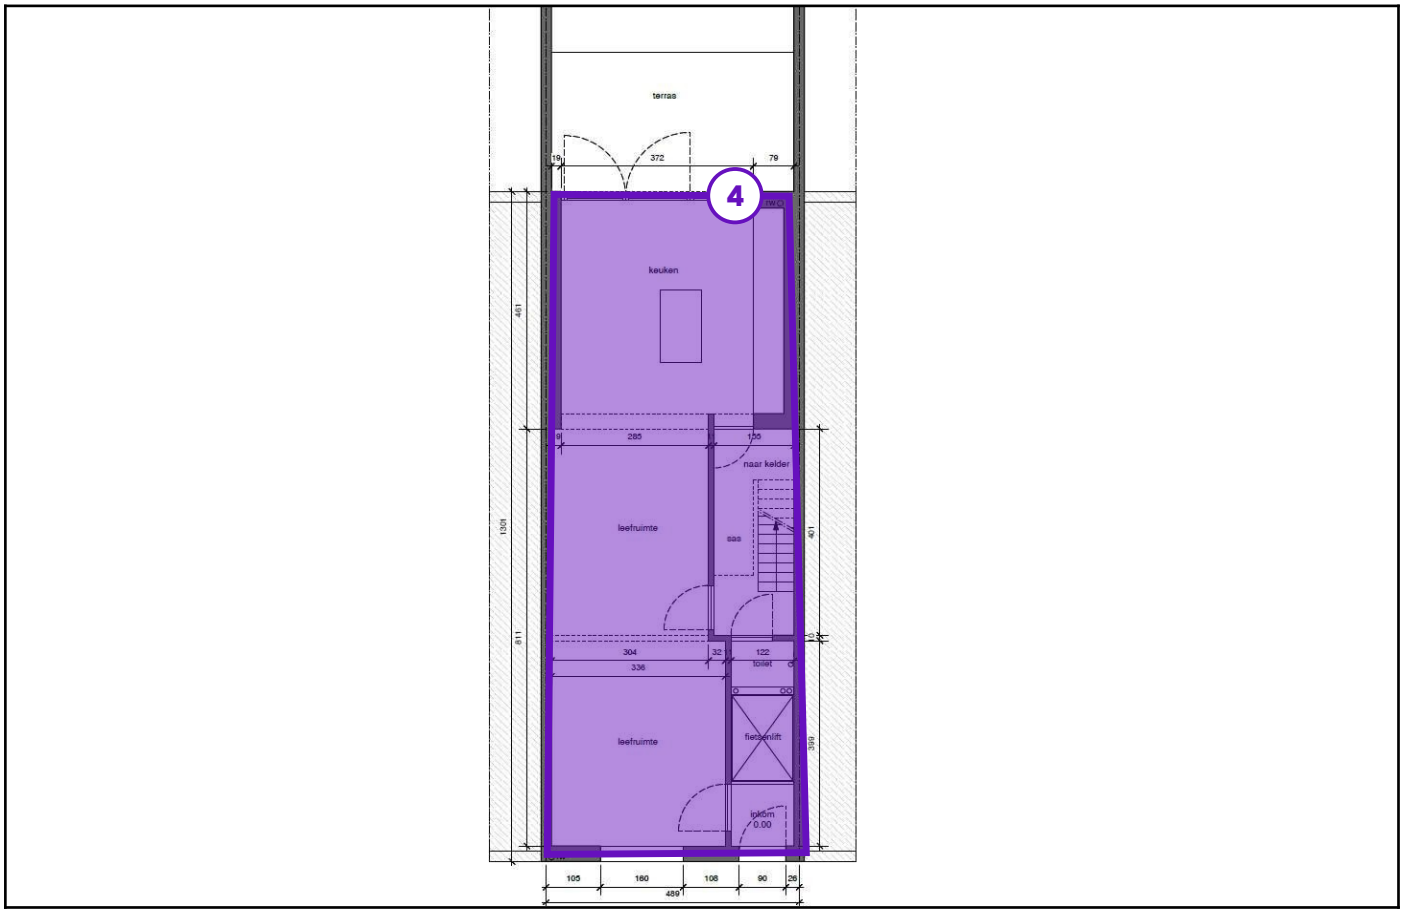
Plan 1.2: grondplan glvl

Beschrijving	Type	Actie
4. vloeren huis	Advies	-

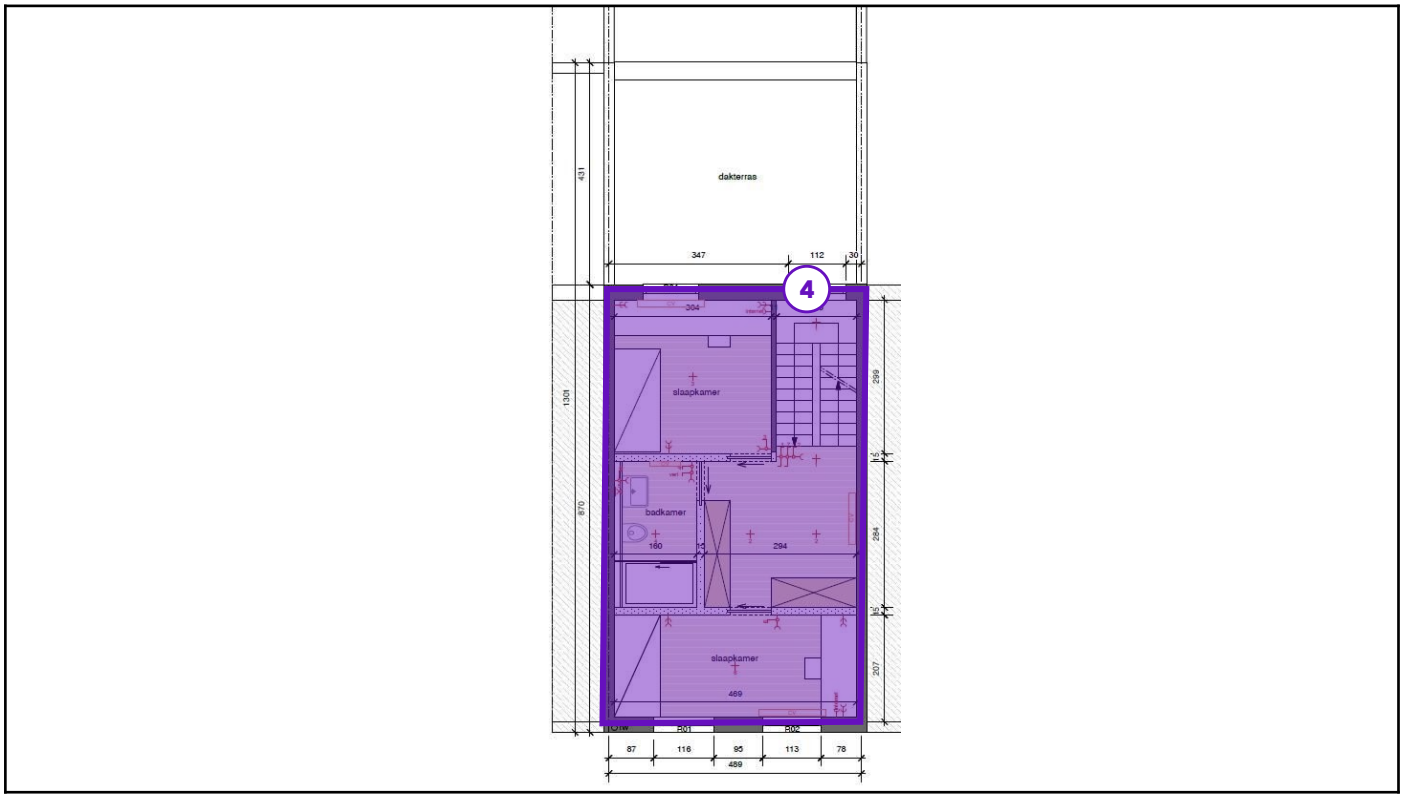
Plan 1.4: grondplan 2de

Beschrijving	Type	Actie
4. vloeren huis	Advies	-

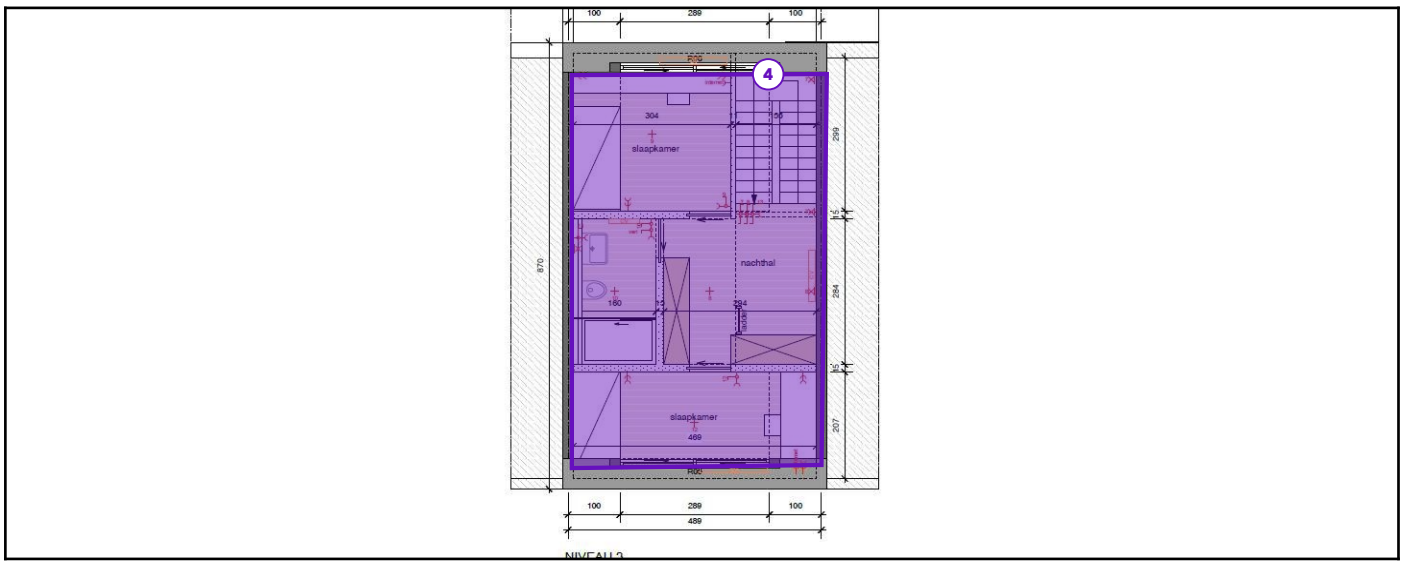
Plan 1.5: grondplan 3de

Beschrijving	Type	Actie
4. vloeren huis	Advies	-

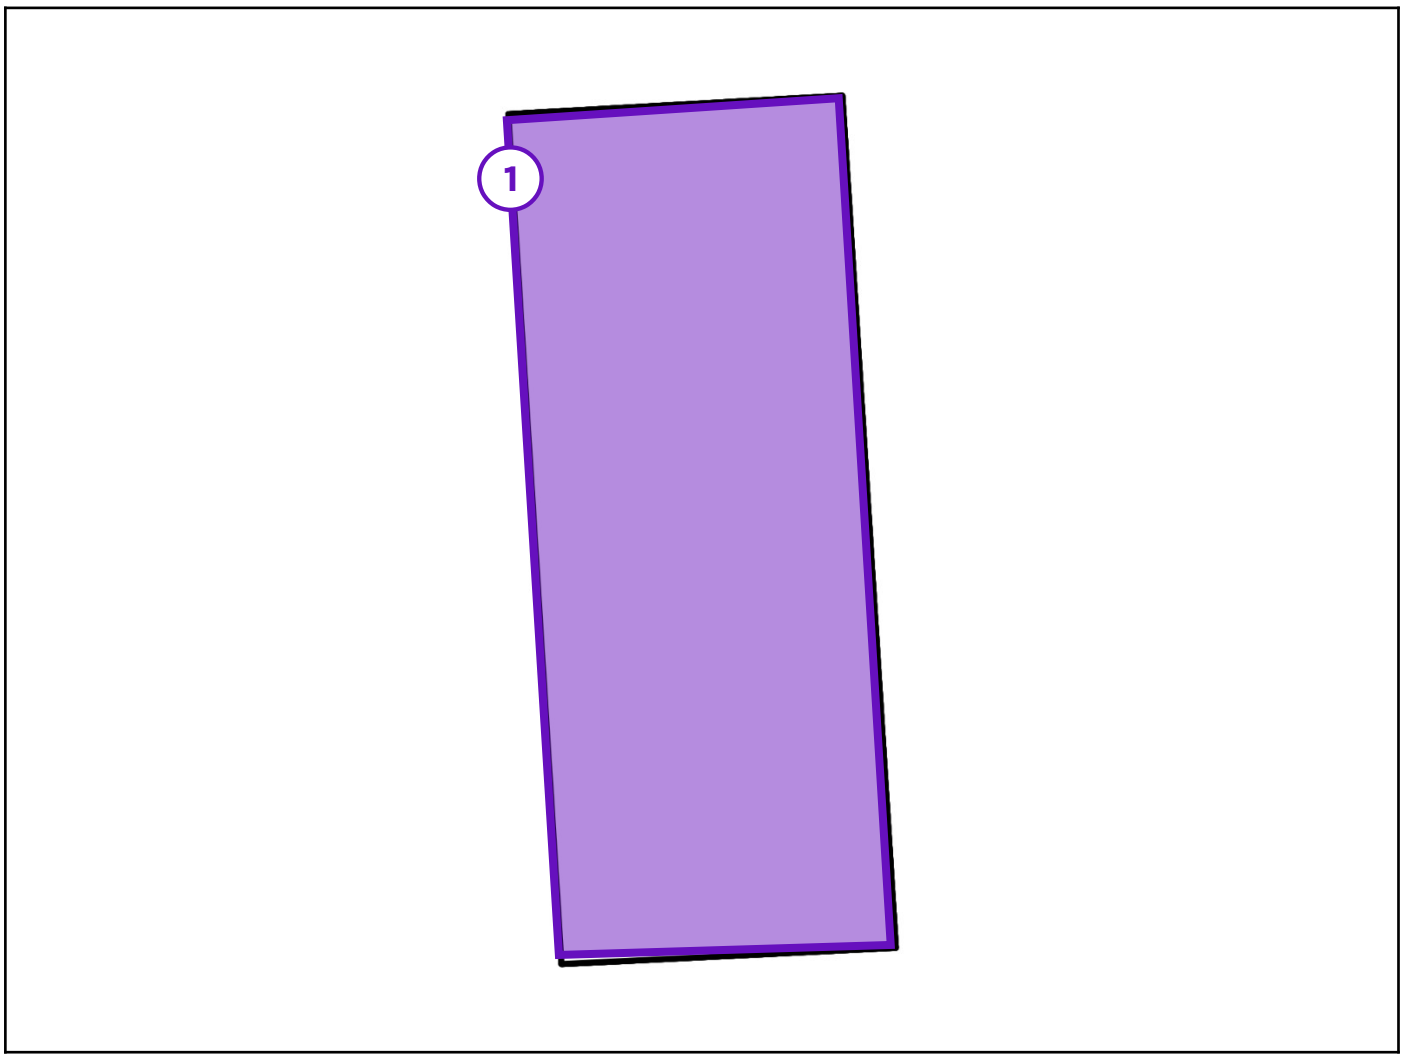
Plan 1.6: Hoofdgebouw plan

Beschrijving	Type	Actie
1. Dak (beperking)	Beperking	-

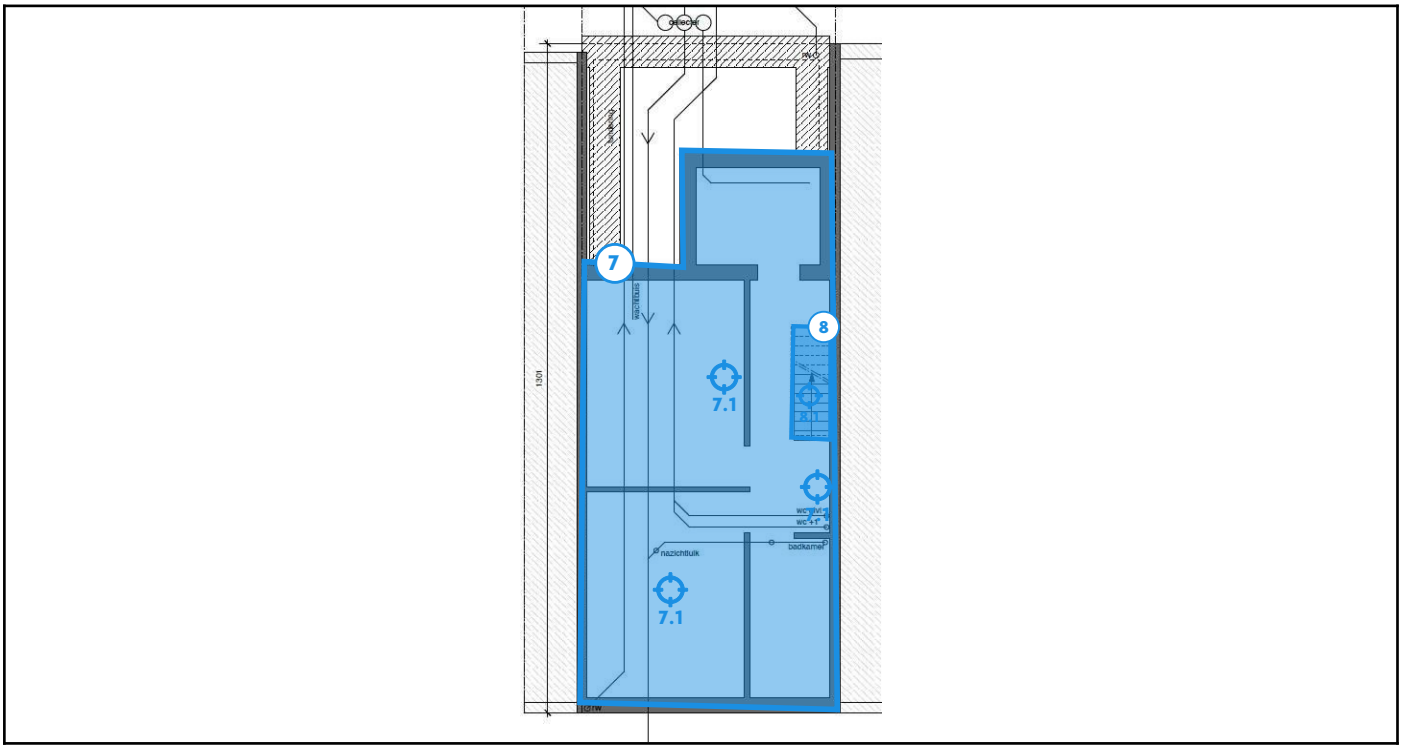
Plan 1.7: grondplan kelder

Beschrijving	Type	Actie
7. pleisterwerk kelder	Geen asbest	-
7.1 Code: M03	Mengmonster	-
8. Vinylzeil keldertrap	Geen asbest	-
8.1 Code: M04	Puntmonster	-

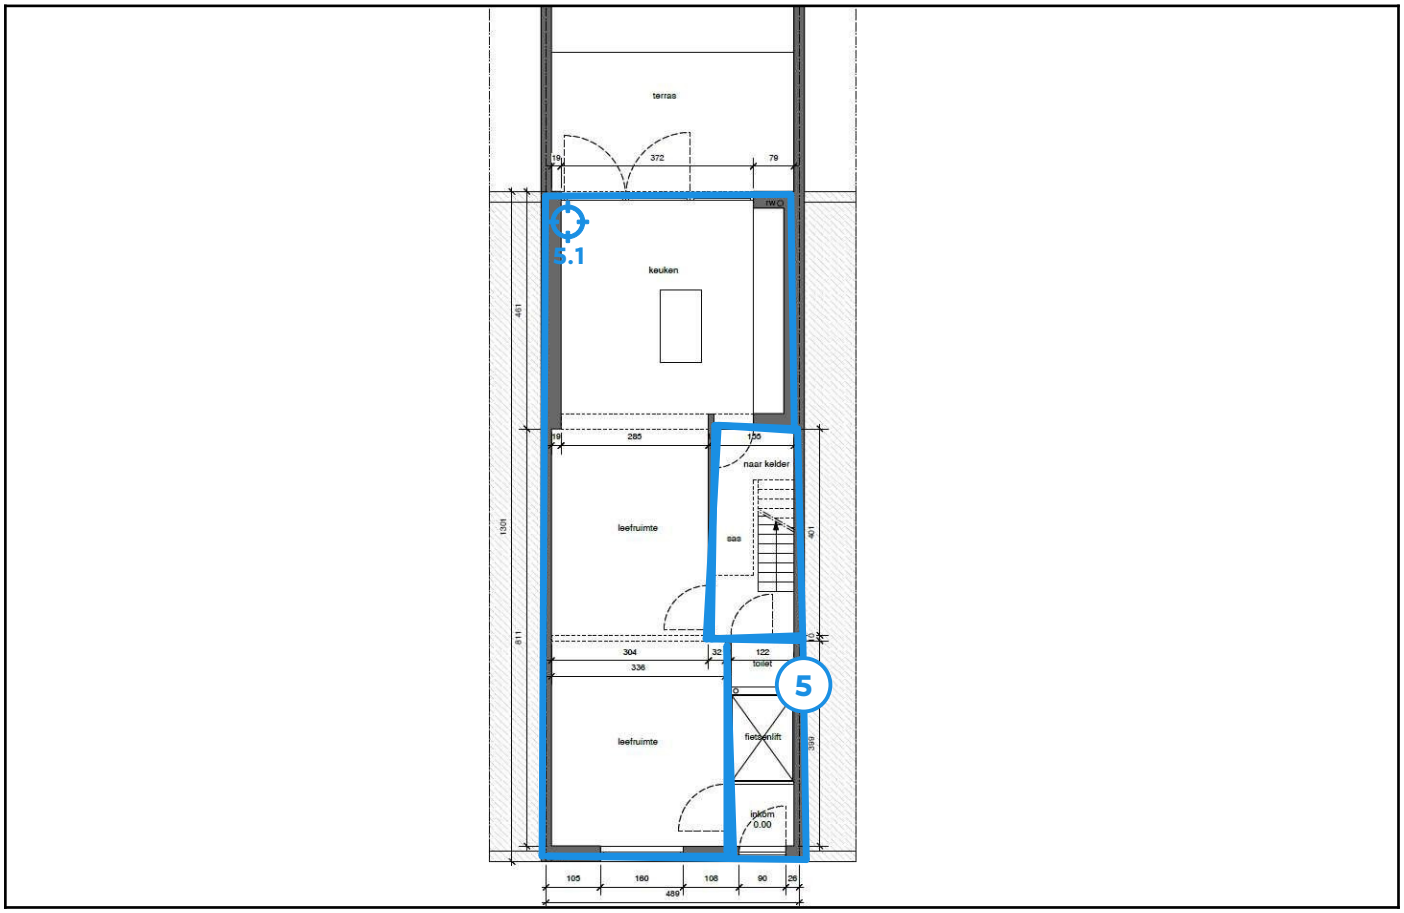
Plan 1.8: grondplan glvl kopie

Beschrijving	Type	Actie
5. pleisterwerk wand	Geen asbest	-
5.1 Code: M01	Mengmonster	-

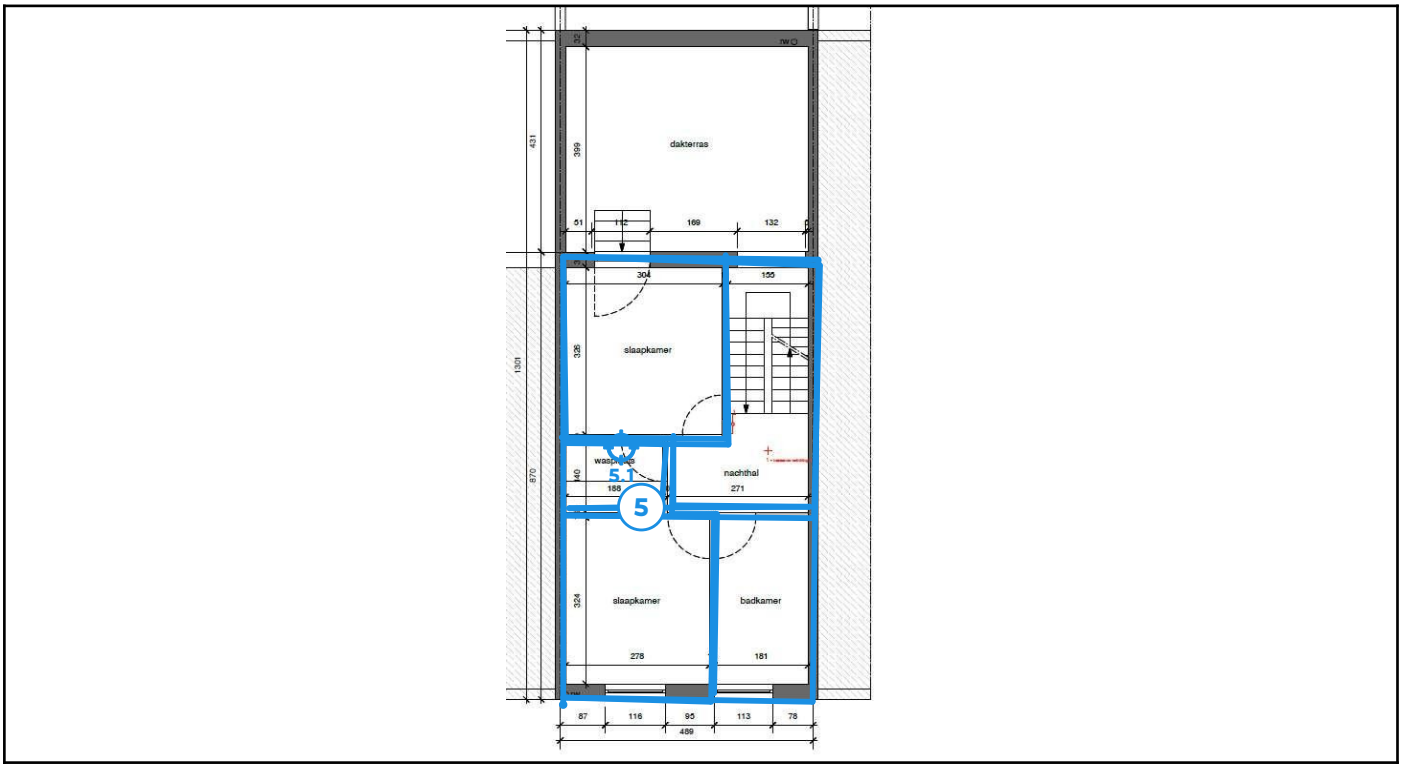
Plan 1.9: grondplan 1ste kopie

Beschrijving	Type	Actie
5. pleisterwerk wand	Geen asbest	-
5.1 Code: M01	Mengmonster	-

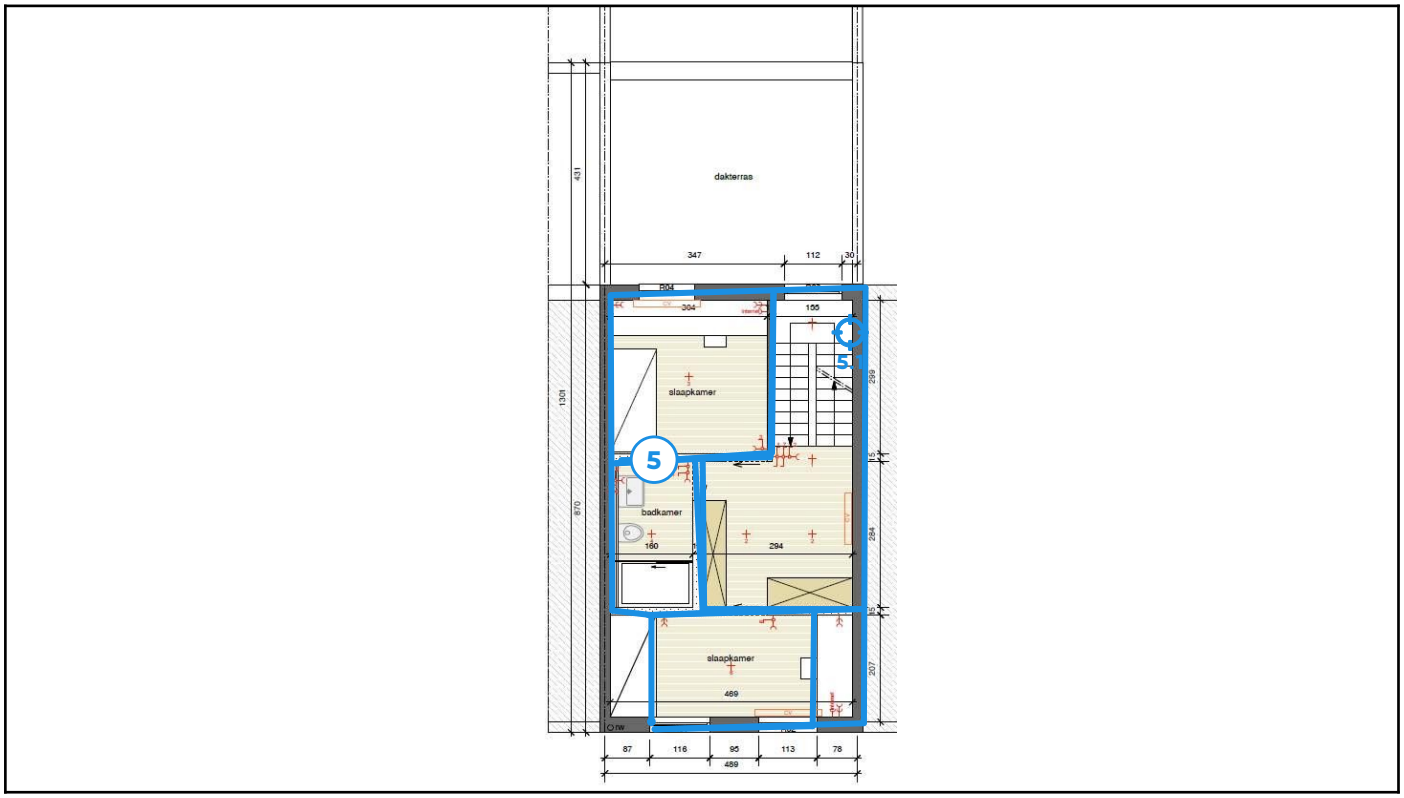
Plan 1.10: grondplan 2de kopie

Beschrijving	Type	Actie
5. pleisterwerk wand	Geen asbest	-
5.1 Code: M01	Mengmonster	-

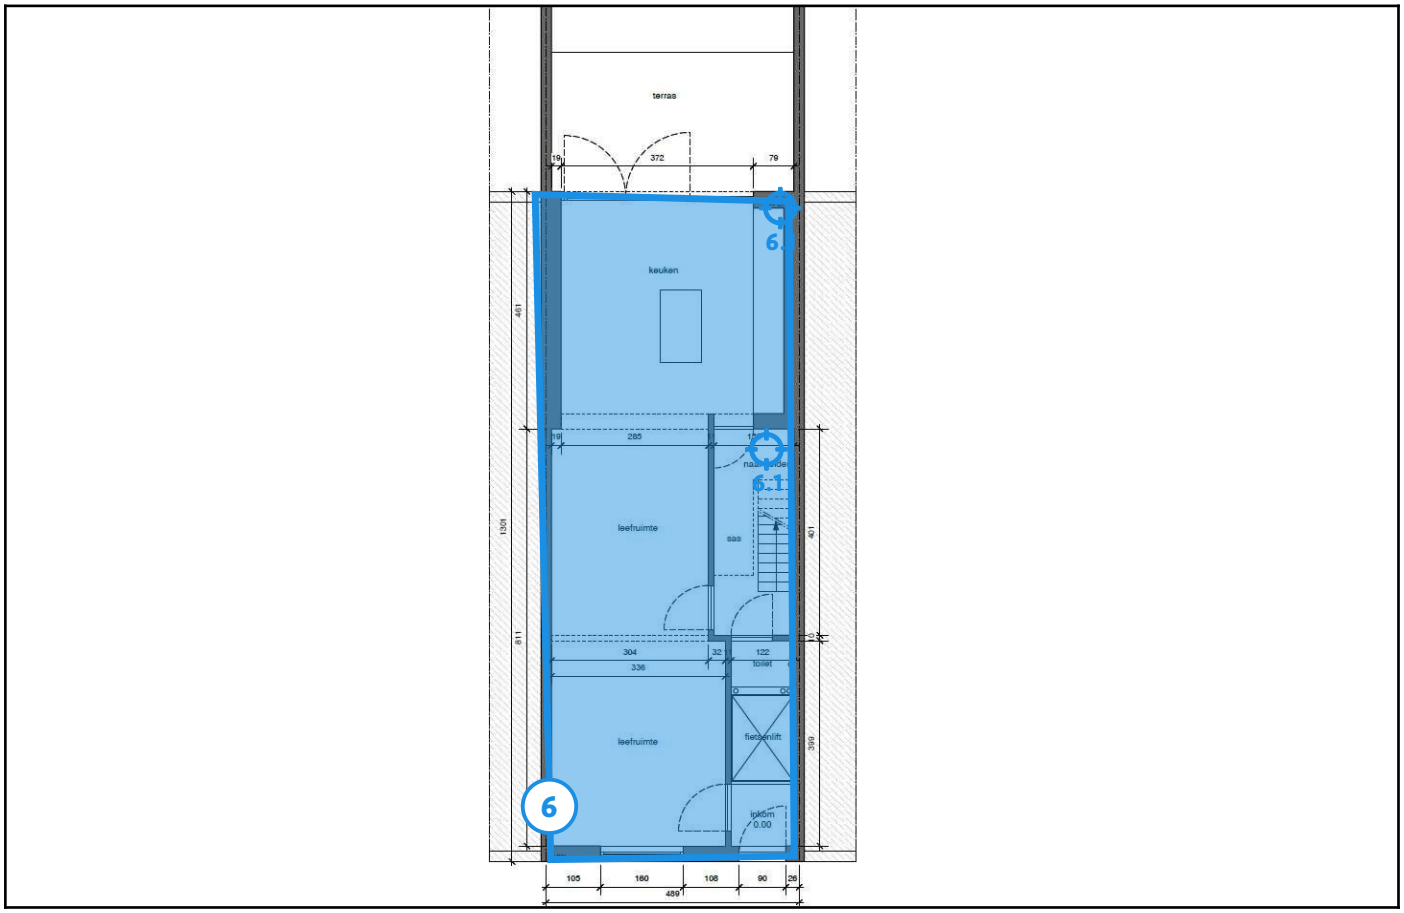
Plan 1.11: grondplan glvl

Beschrijving	Type	Actie
6. pleisterwerk plafond	Geen asbest	-
6.1 Code: M02	Mengmonster	-

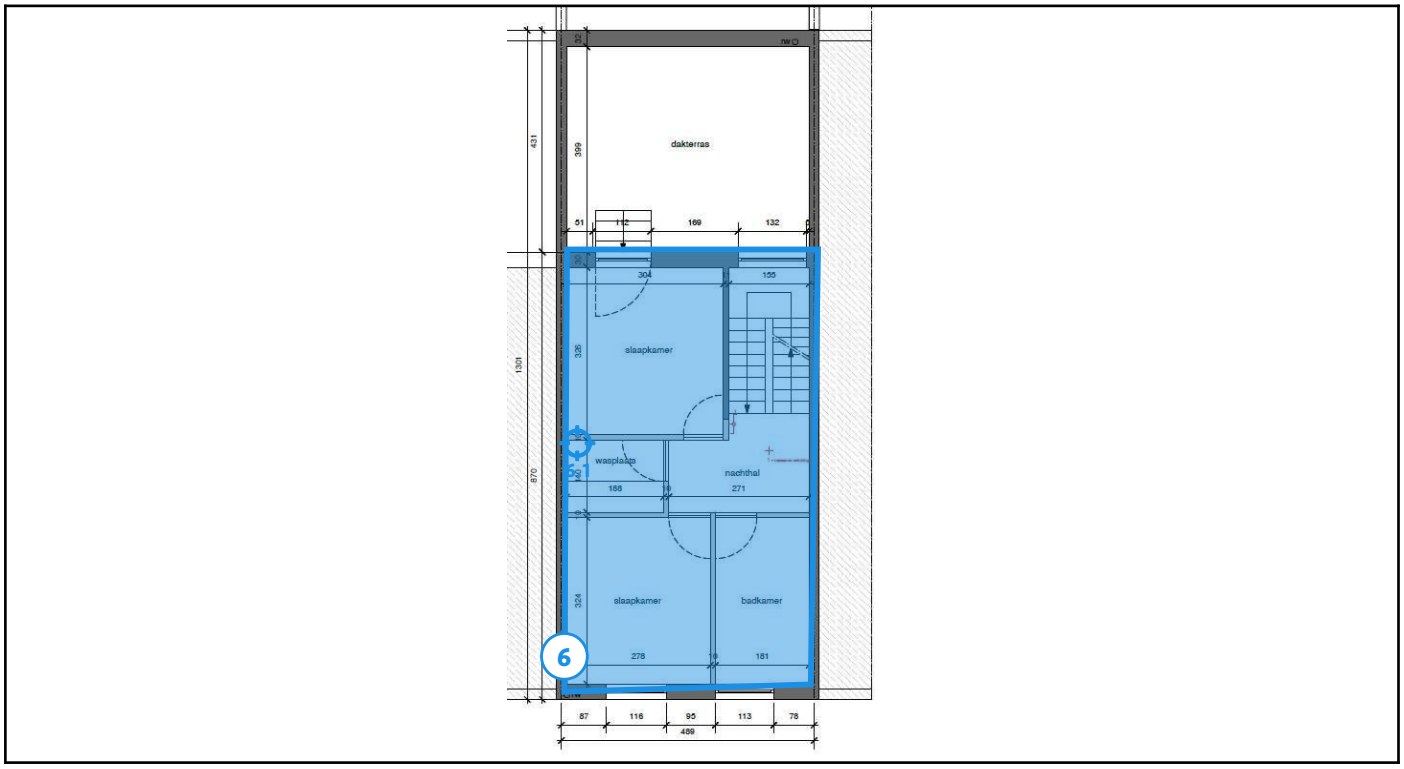
Plan 1.12: grondplan 1ste

Beschrijving	Type	Actie
6. pleisterwerk plafond	Geen asbest	-
6.1 Code: M02	Mengmonster	-

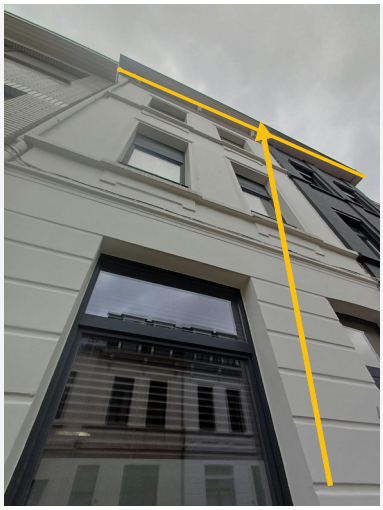
Fiche 1: Dak (beperking)

Tijdelijke beperking

Reden: Het te onderzoeken materiaal situeert zich hoger dan 3,50 m te rekenen vanaf een veilige ondergrond

Uitleg van de asbestdeskundige: Toepassingen op een hoogte van meer dan 350cm vanaf een veilige ondergrond, maken geen deel uit van de te onderzoeken toepassingen in het kader van een niet-destructief asbestinventarisattest.

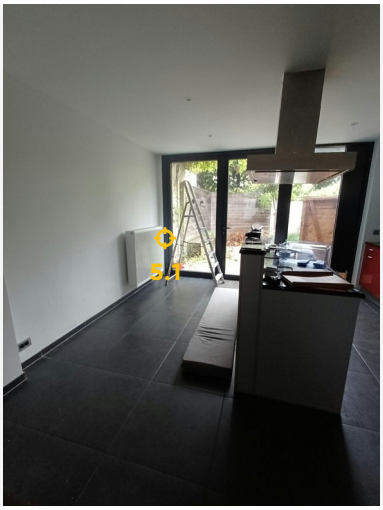
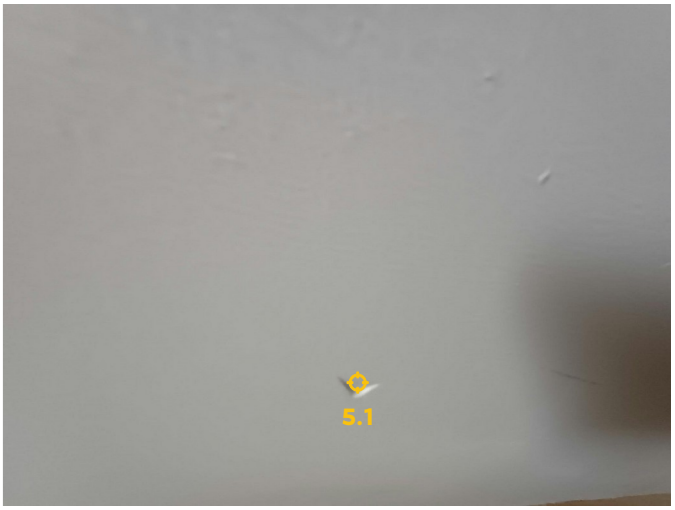
Fiche 5: pleisterwerk wand

Geen asbest

#	Type	Referentie	Resultaat
5.1	Mengmonster	M01	Geen asbest

Beschrijving	pleisterwerk wand
Omgeving	Binnen
Primaire drager	Binnenwand
Bindmiddel van materiaal	Gips - kalk
Gebondenheid op basis van bindmiddel	Niet-hechtgebonden
Hoeveelheid (oppervlakte - dikte - aantal)	• 400,00 m^2 - 2,00 cm - 1 stuk
Totaal volume	8,00 m^3
Identificatiemethode	Een monstername door de asbestdeskundige met laboanalyse door een asbestlabo.
Destructieve handeling voor identificatie	Nee

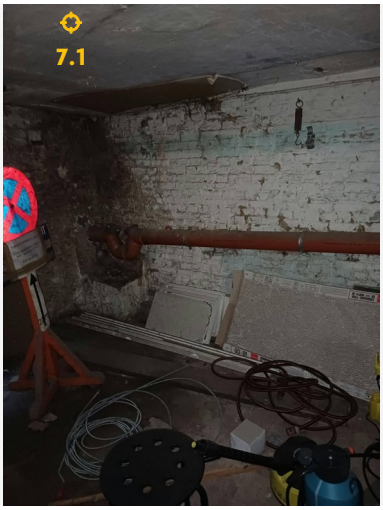
Fiche 7: pleisterwerk kelder

Geen asbest

#	Type	Referentie	Resultaat
7.1	Mengmonster	M03	Geen asbest

Beschrijving	pleisterwerk kelder
Omgeving	Binnen
Primaire drager	Binnenwand
Bindmiddel van materiaal	Cement
Gebondenheid op basis van bindmiddel	Hecht
Hoeveelheid (gewicht - aantal)	• 20,00 kg - 1 stuk
Totaal gewicht	20,00 kg
Identificatiemethode	Een monstername door de asbestdeskundige met laboanalyse door een asbestlabo.
Destructieve handeling voor identificatie	Nee

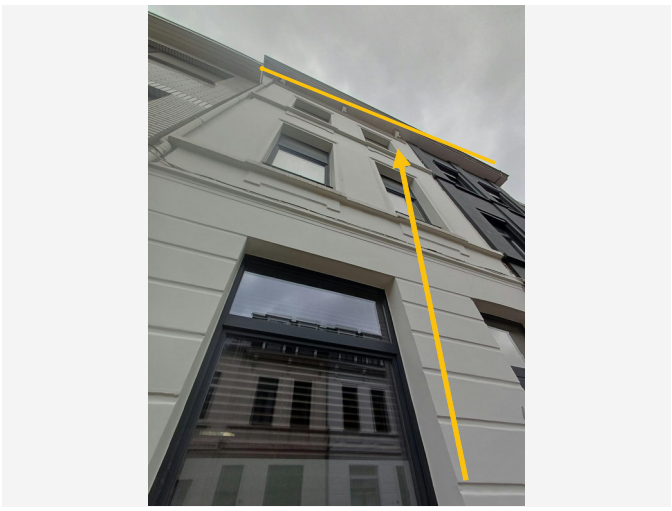
Beschrijving	Notitie	Terug te vinden op plannen
Fiche 11: Onderdak (niet waarneembaar)	Het onderdak is van binnenuit niet bereikbaar. Langs buiten bevindt het onderdak zich hoger dan 3,5m van een veilige ondergrond	-
