Asbestinventarisattest

Vlietstraat 2, 2070 Beveren-Kruibeke-Zwijndrecht

Attestnummer : **20261029-000453.000**
Uitgegeven op : **29.10.2026**
Geldig tot : **Onbeperkt** (tenzij de toestand wijzigt)

Asbestveilig (maar mogelijk niet asbestvrij)

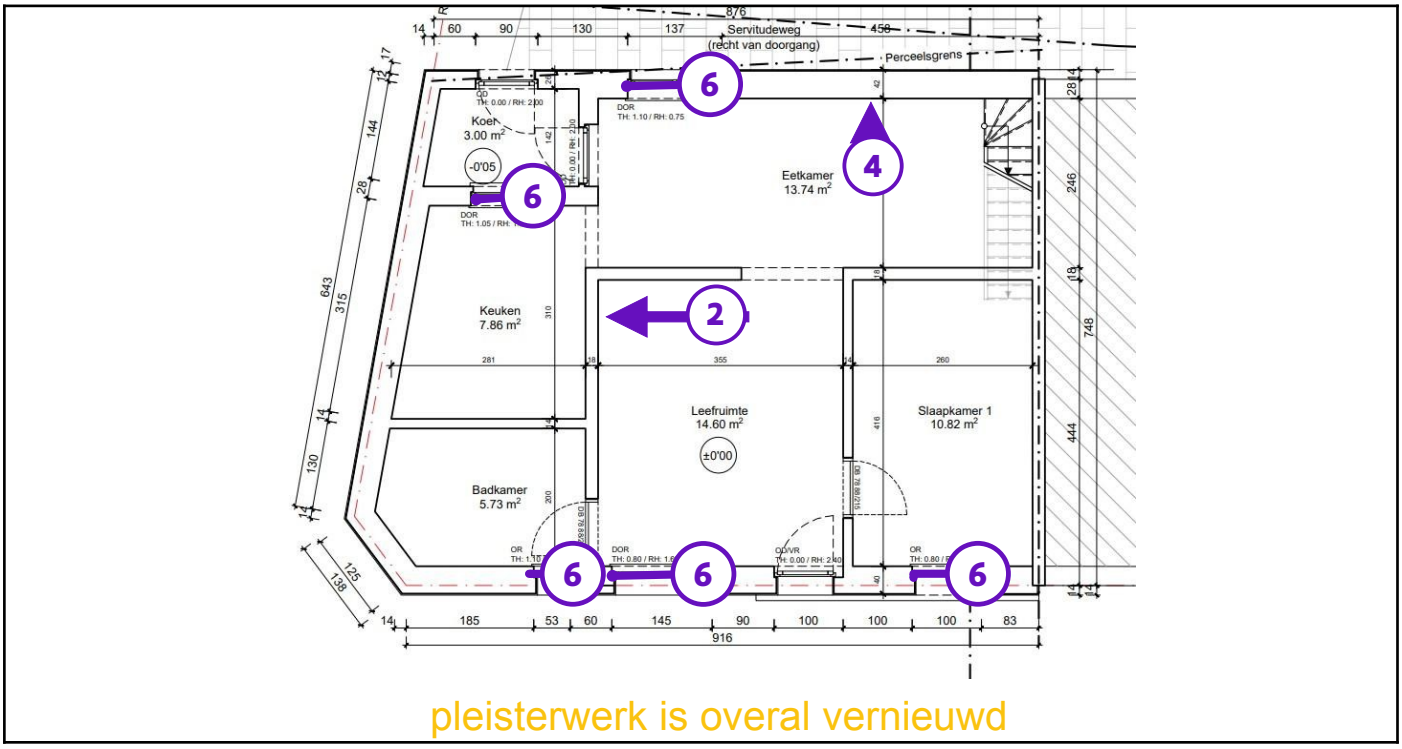
Plan 1.1: Vlietstraat 2 - gelijksvloers - wand

Beschrijving	Type	Actie
2. Pleisterwerk - muren - woning	Overige ruimte of materiaal	-
4. CV-ketel - niet verdacht	Overige ruimte of materiaal	-
6. Afdichtingsmateriaal - kitten/mastiek - niet aanwezig	Overige ruimte of materiaal	-

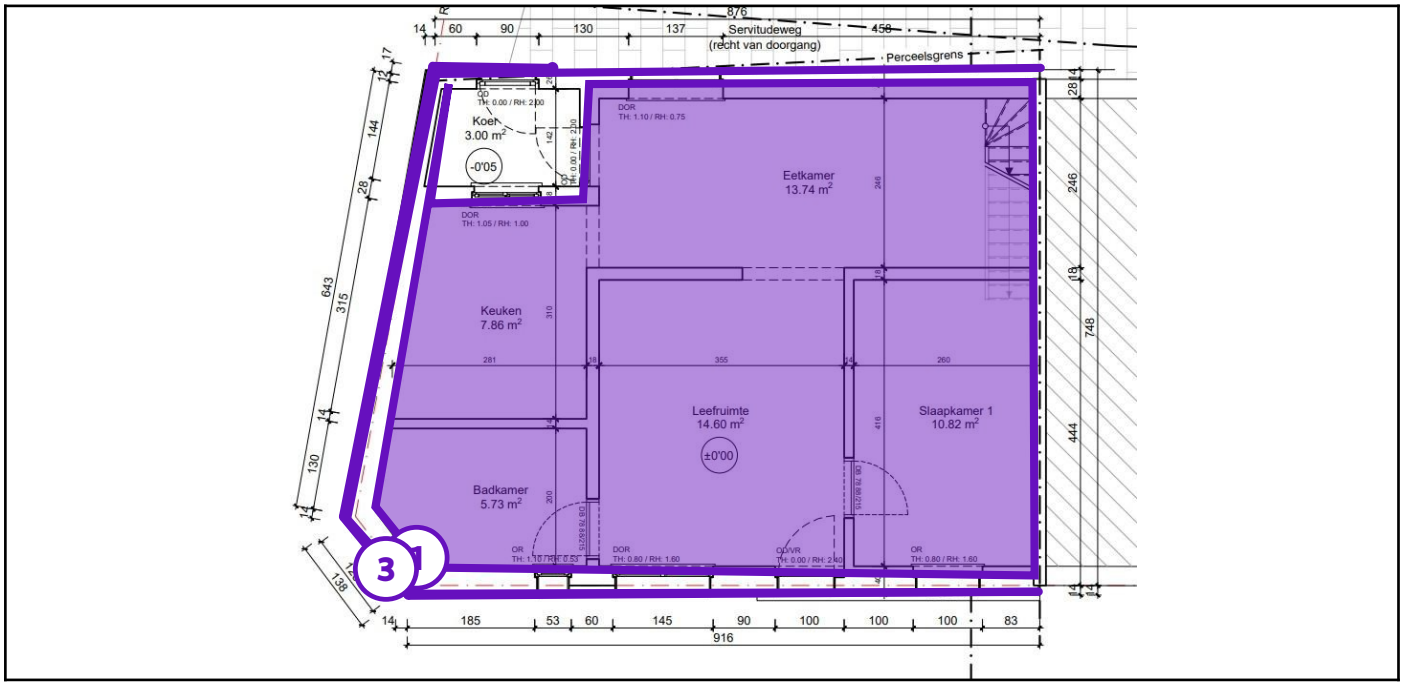
Plan 1.2: Vlietstraat 2 - gelijksvloers - plafond

Beschrijving	Type	Actie
1. Plafonds uit niet asbestverdacht materiaal	Advies	-
3. Crepi - gevels - buiten	Overige ruimte of materiaal	-

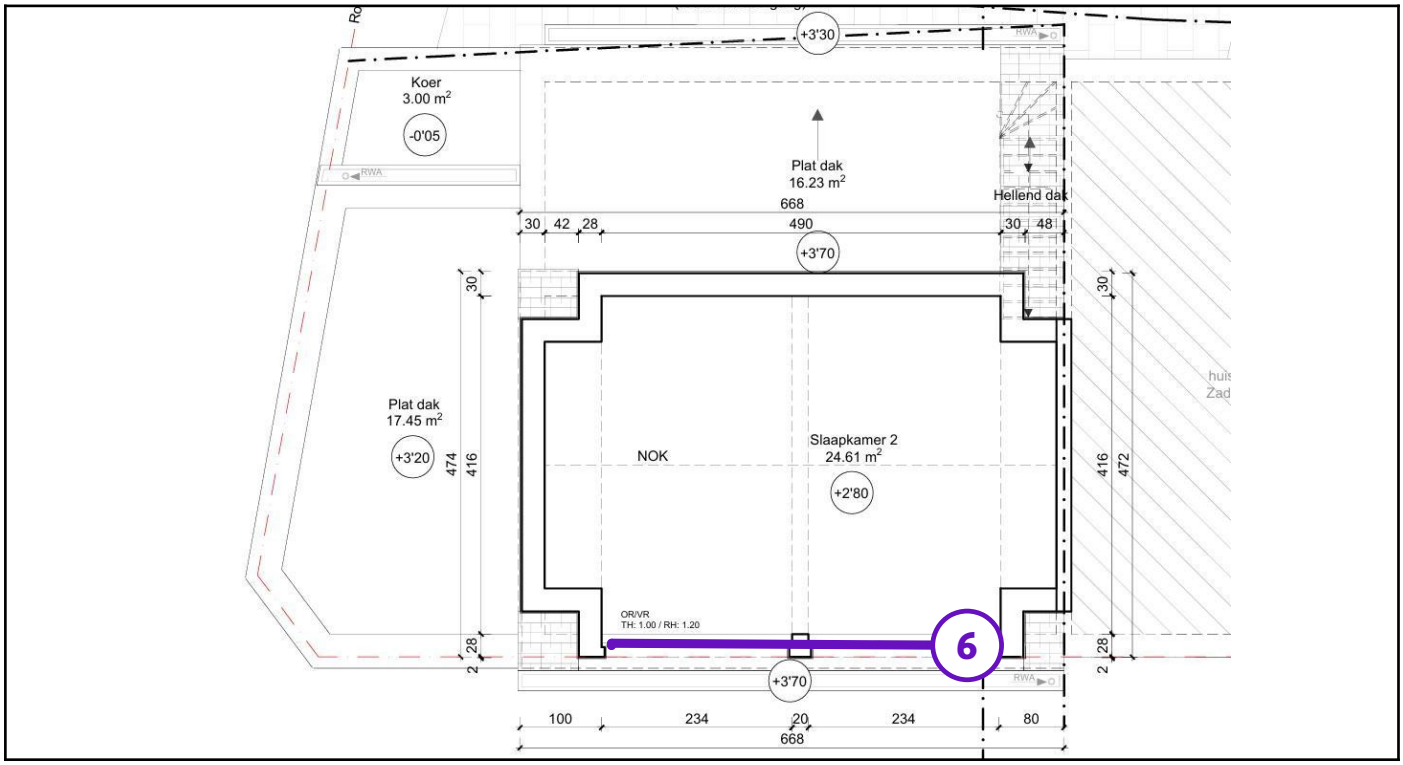
Plan 1.3: Vlietstraat 2 - eerste verdieping - wand

Beschrijving	Type	Actie
6. Afdichtingsmateriaal - kitten/mastiek - niet aanwezig	Overige ruimte of materiaal	-

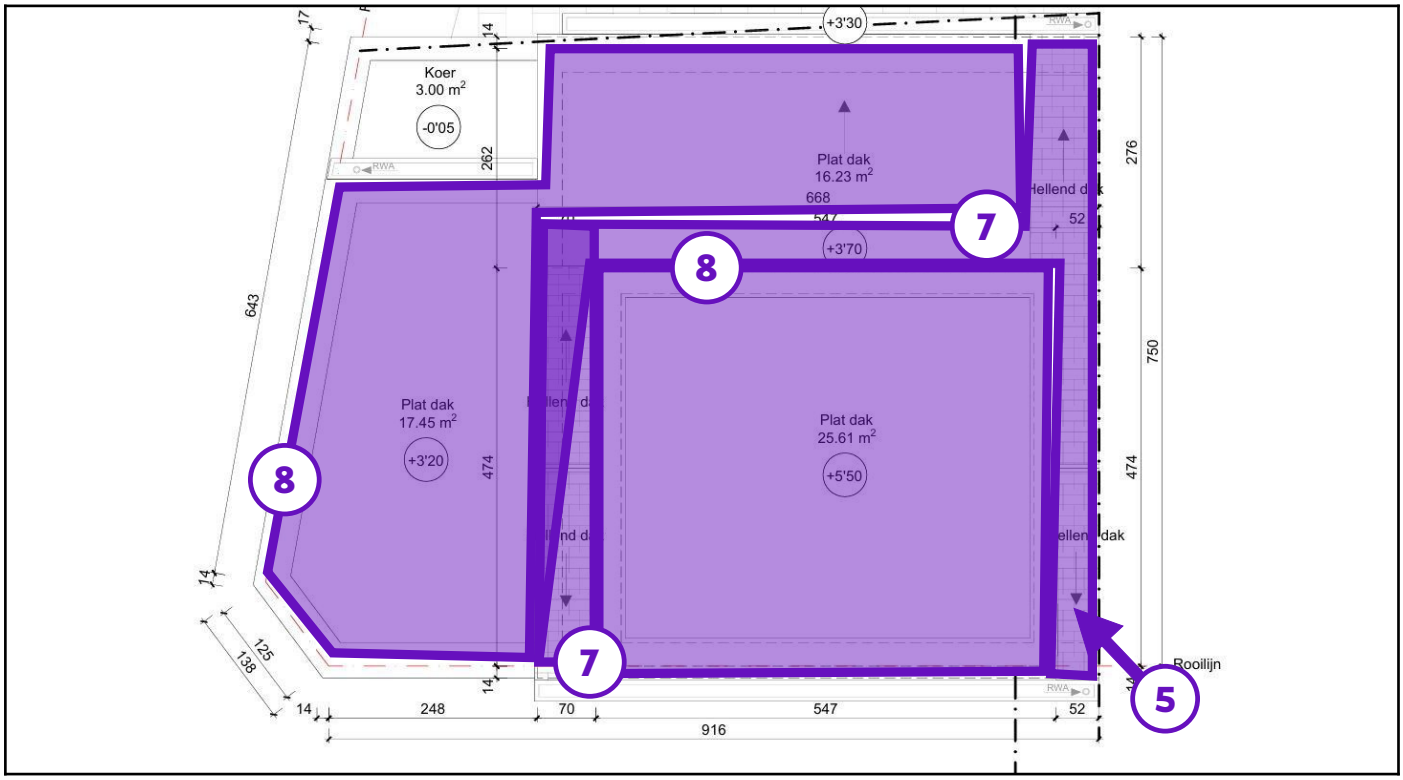
Plan 1.5: Vlietstraat 2 - dakverdieping

Beschrijving	Type	Actie
5. Rookgaskanalen - buiten - niet verdacht	Overige ruimte of materiaal	-
7. Dakpannen - hellend dak - niet verdacht	Overige ruimte of materiaal	-
8. Roofing - plat dak - buiten	Overige ruimte of materiaal	-

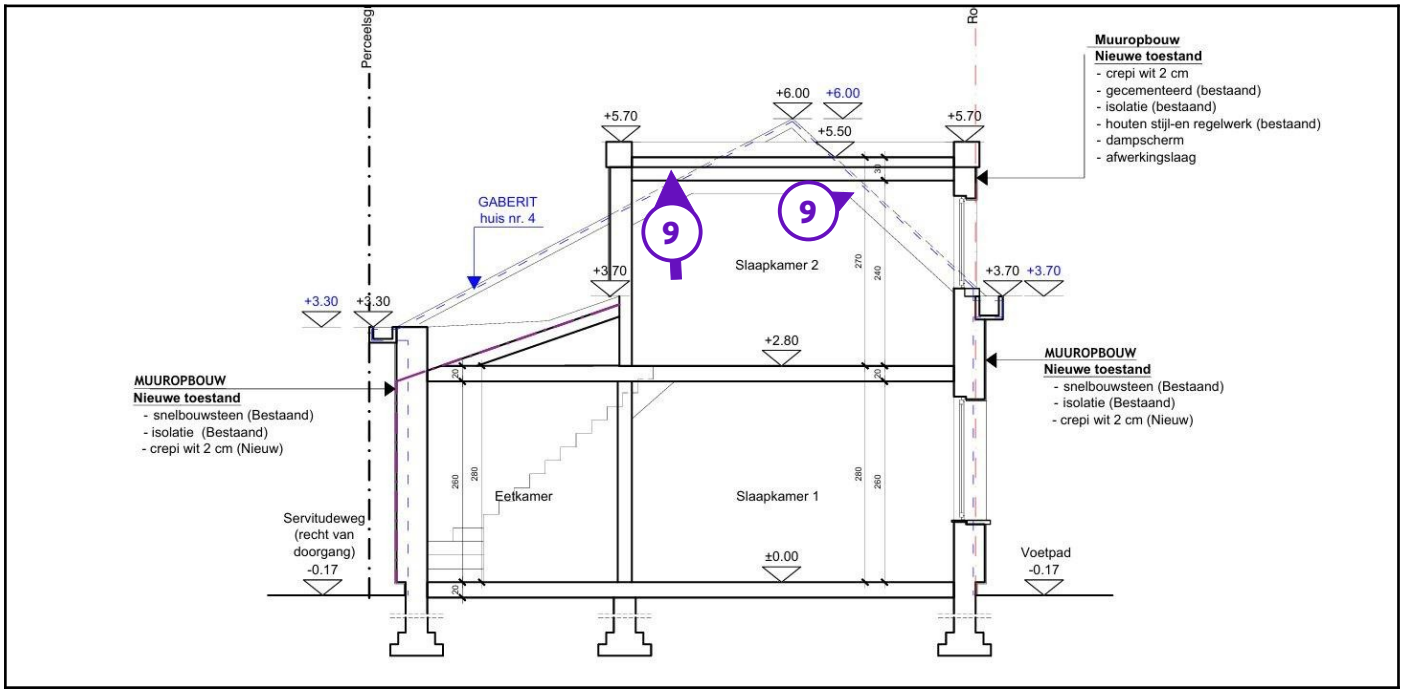
Plan 1.6: Vlietstraat 2 - snede

Beschrijving	Type	Actie
9. Onderdak - dak - niet waarneembaar	Overige ruimte of materiaal	-

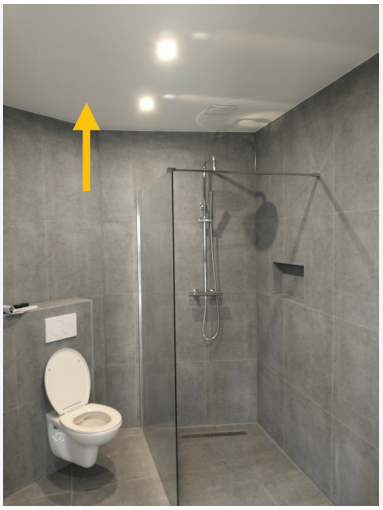
Fiche 1: Plafonds uit niet asbestverdacht materiaal

De plafonds zijn gemaakt van niet-asbestverdachte materialen (bijvoorbeeld laminaat, gyproc, ...), deze toepassingen zijn niet asbestverdacht.

Basis voor advies	De asbestdeskundige beoordeelt het materiaal als niet-asbestverdacht.
Primaire drager	Plafond
