Asbestinventarisattest

Beeckmansstraat 1A, 2170 Antwerpen

Attestnummer : **20240723-000115.000**
Uitgegeven op : **23.07.2024**
Geldig tot : **Onbeperkt** (er werden geen asbestmaterialen aangetroffen)

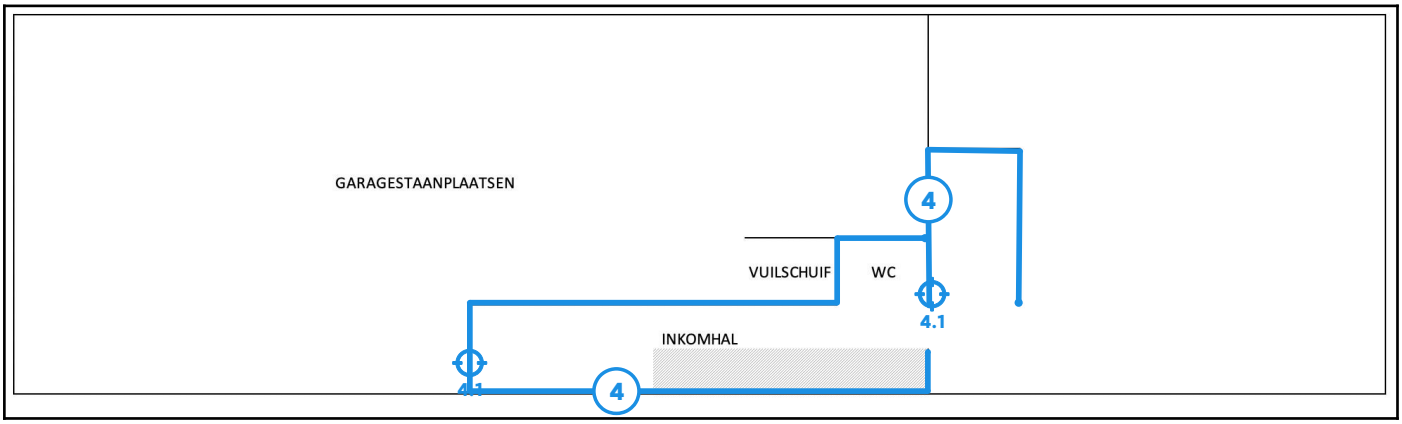
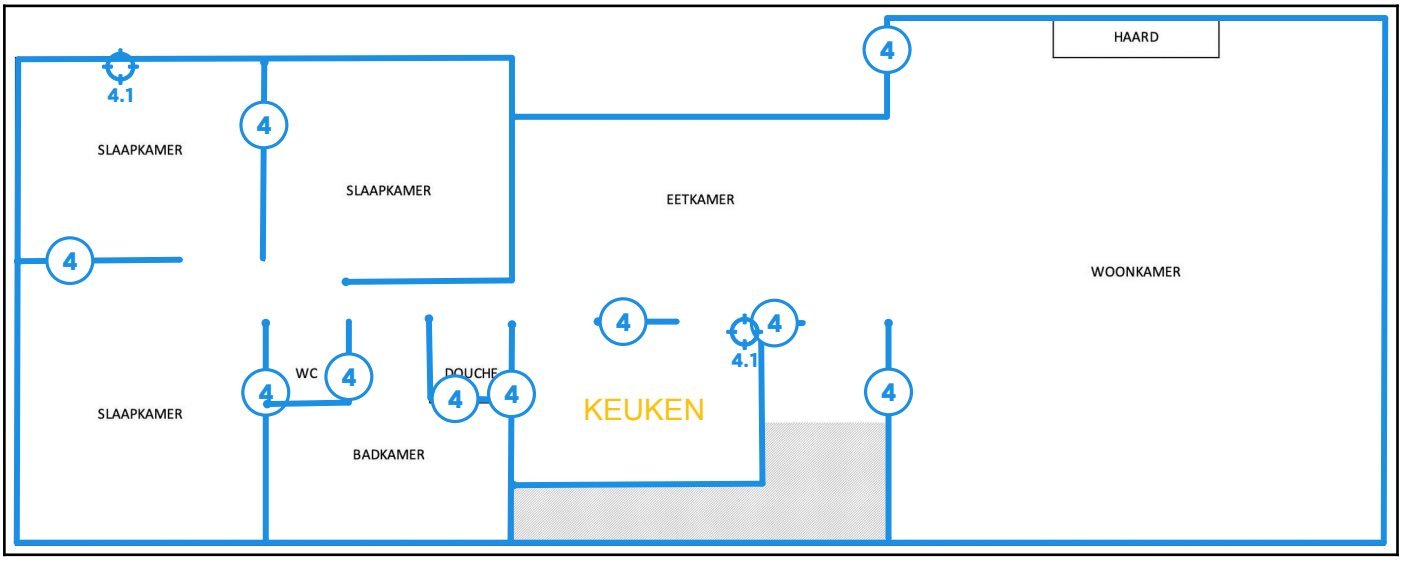
Plan 1.1: Gelijkvloers - Pleisterwerk muren

Beschrijving	Type	Actie
4. Pleisterwerk - Muren	Geen asbest	-
4.1 Code: Staal 1 - Pleisterwerk muren	Mengmonster	-

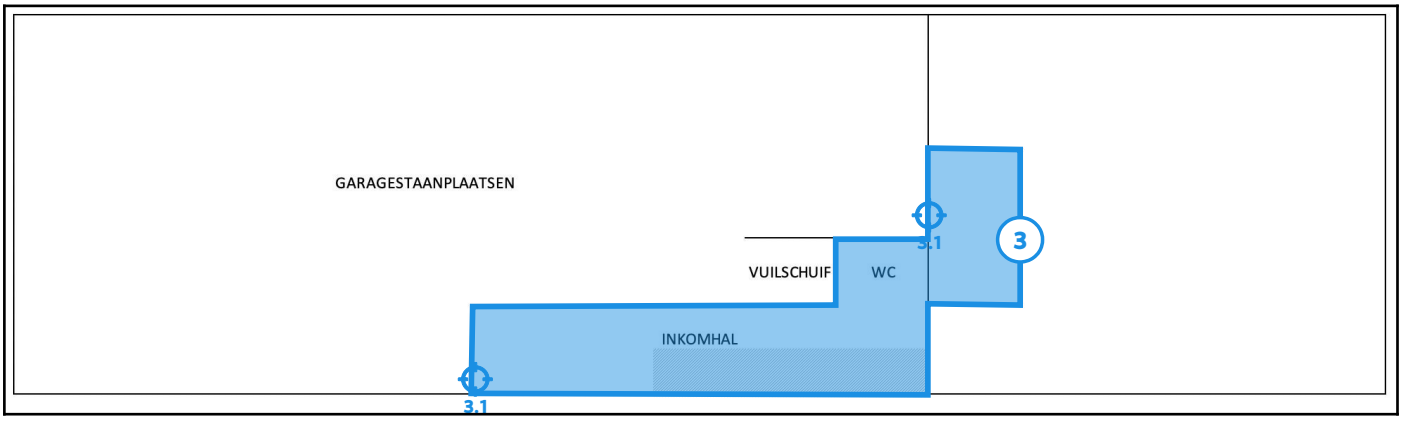
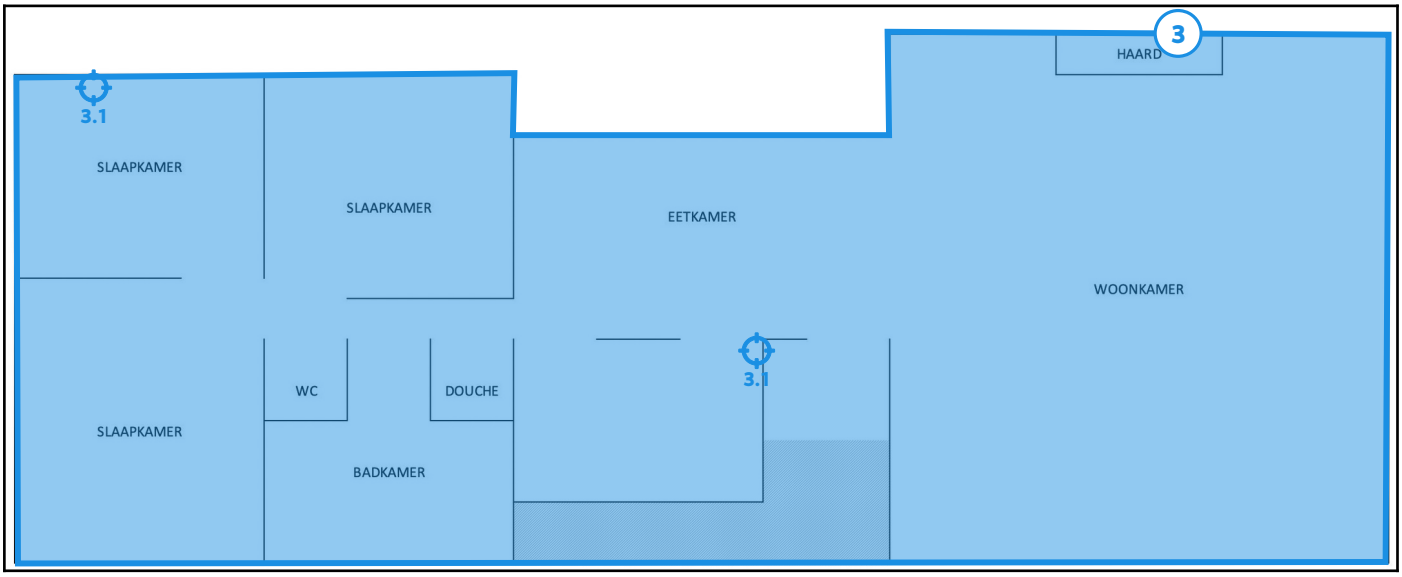
Plan 1.3: Gelijkvloers - Plafond

Beschrijving	Type	Actie
3. Pleisterwerk - Plafond	Geen asbest	-
3.1 Code: Staal 2 - Pleisterwerken plafond	Mengmonster	-

#	Type	Referentie	Resultaat
3.1	Mengmonster	Staal 2 - Pleisterwerken plafond	Geen asbest

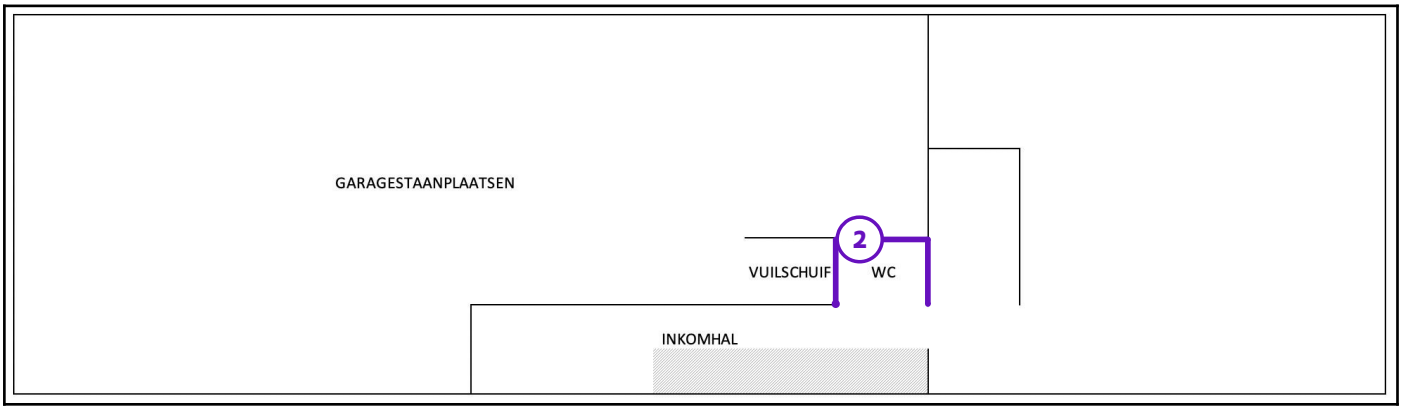
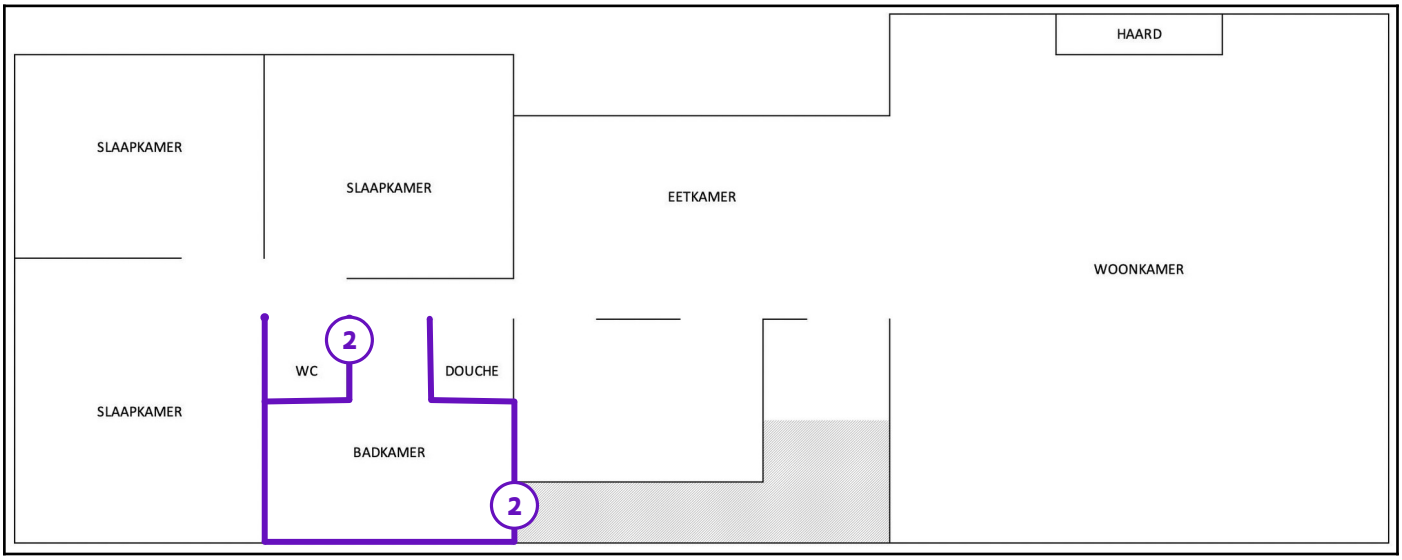
Plan 1.5: Gelijkvloers - Overigen

Beschrijving	Type	Actie
2. Tegellijm faïencetegels - Badkamer/Wc	Advies	-

In de badkamer en wc werden er faïencetegels aangetroffen worden. De lijm die gebruikt werd om deze tegels te bevestigen tegen de muur bevat mogelijk asbestvezels. Dit kan enkel vastgesteld worden bij een destructief onderzoek, hetgeen niet het voorwerp was bij de opmaak van dit attest. Indien er werkzaamheden zouden plaatsvinden, dient men hiervoor extra waakzaam te zijn.

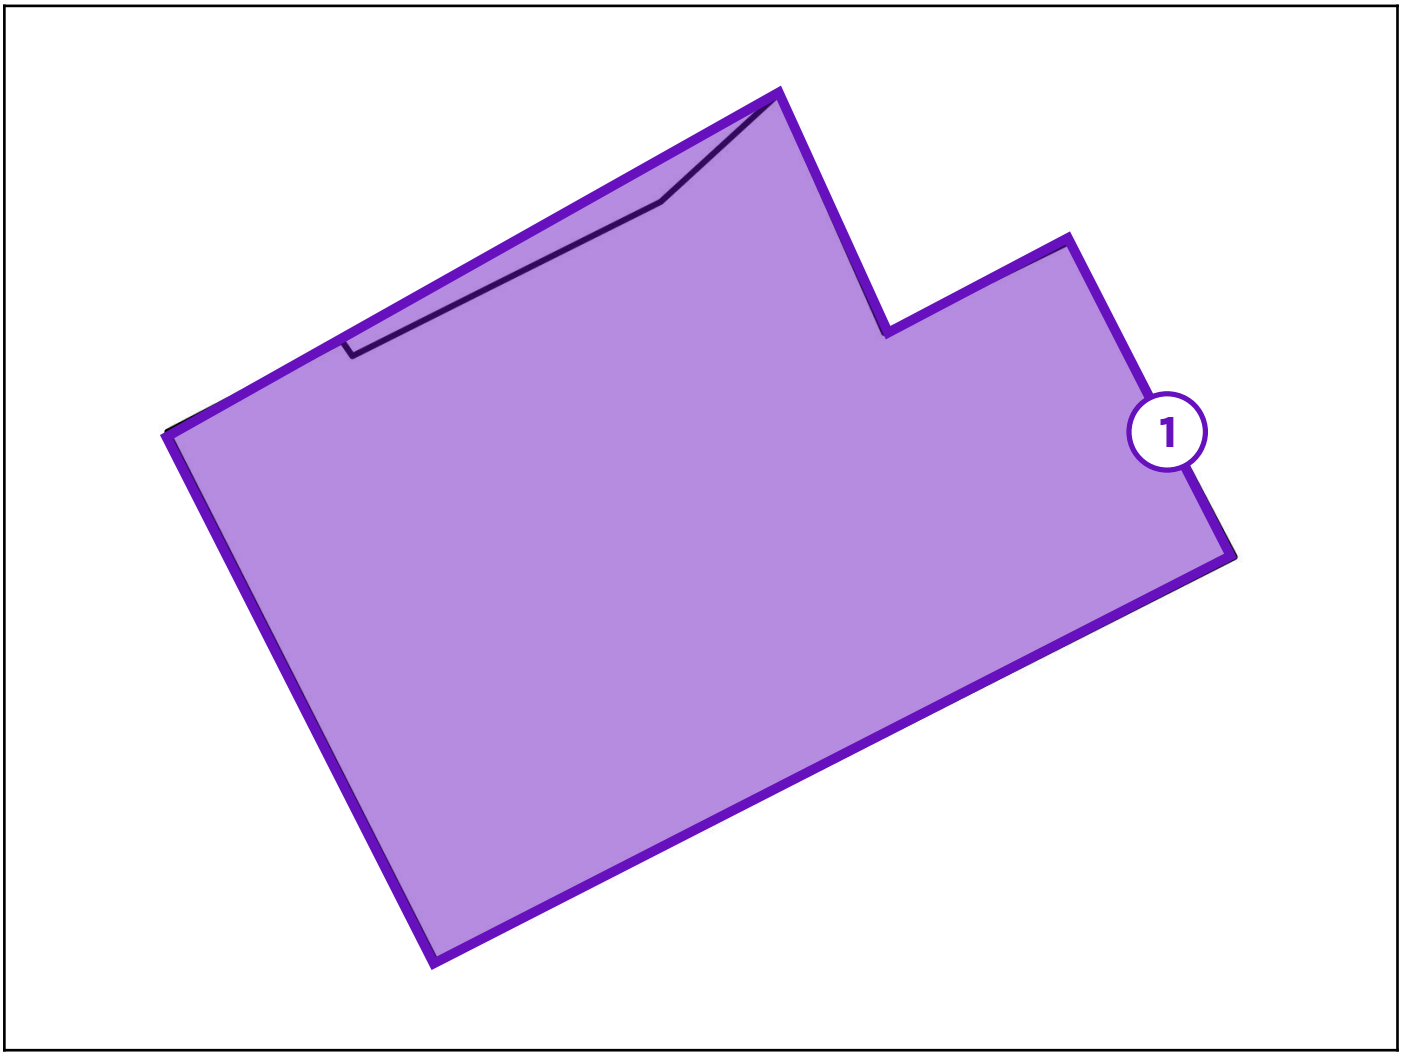
Plan 1.7: Hoofdgebouw plan

Beschrijving	Type	Actie
1. Dak - Woning	Beperking	-

Permanente beperking

Reden: Het te onderzoeken materiaal situeert zich hoger dan 3,50 m te rekenen vanaf een veilige ondergrond

Uitleg van de asbestdeskundige: Het dak bevindt zich hoger dan 3,5 meter te rekenen vanaf een veilige ondergrond waardoor deze niet geïnspecteerd kon worden.

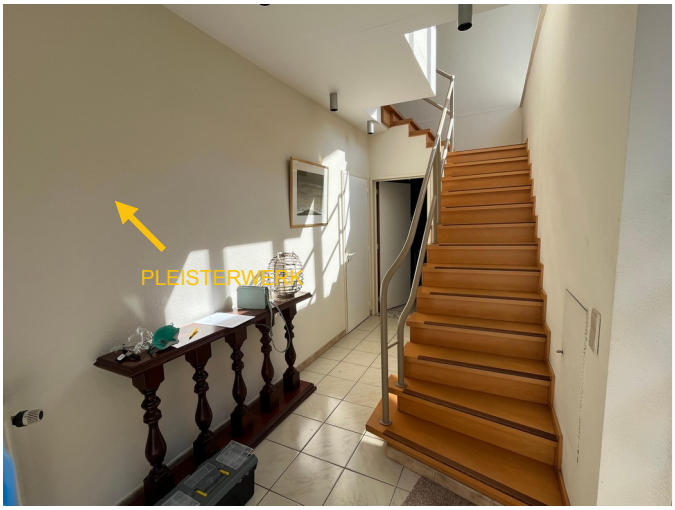
Fiche 4: Pleisterwerk - Muren

Geen asbest

#	Type	Referentie	Resultaat
4.1	Mengmonster	Staal 1 - Pleisterwerk muren	Geen asbest
