Asbestinventarisattest

Materzeelstraat 29, 8570 Anzegem

Attestnummer : **20250812-000010.000**
Uitgegeven op : **12.08.2025**
Geldig tot : **12.08.2030**

Niet-asbestveilig

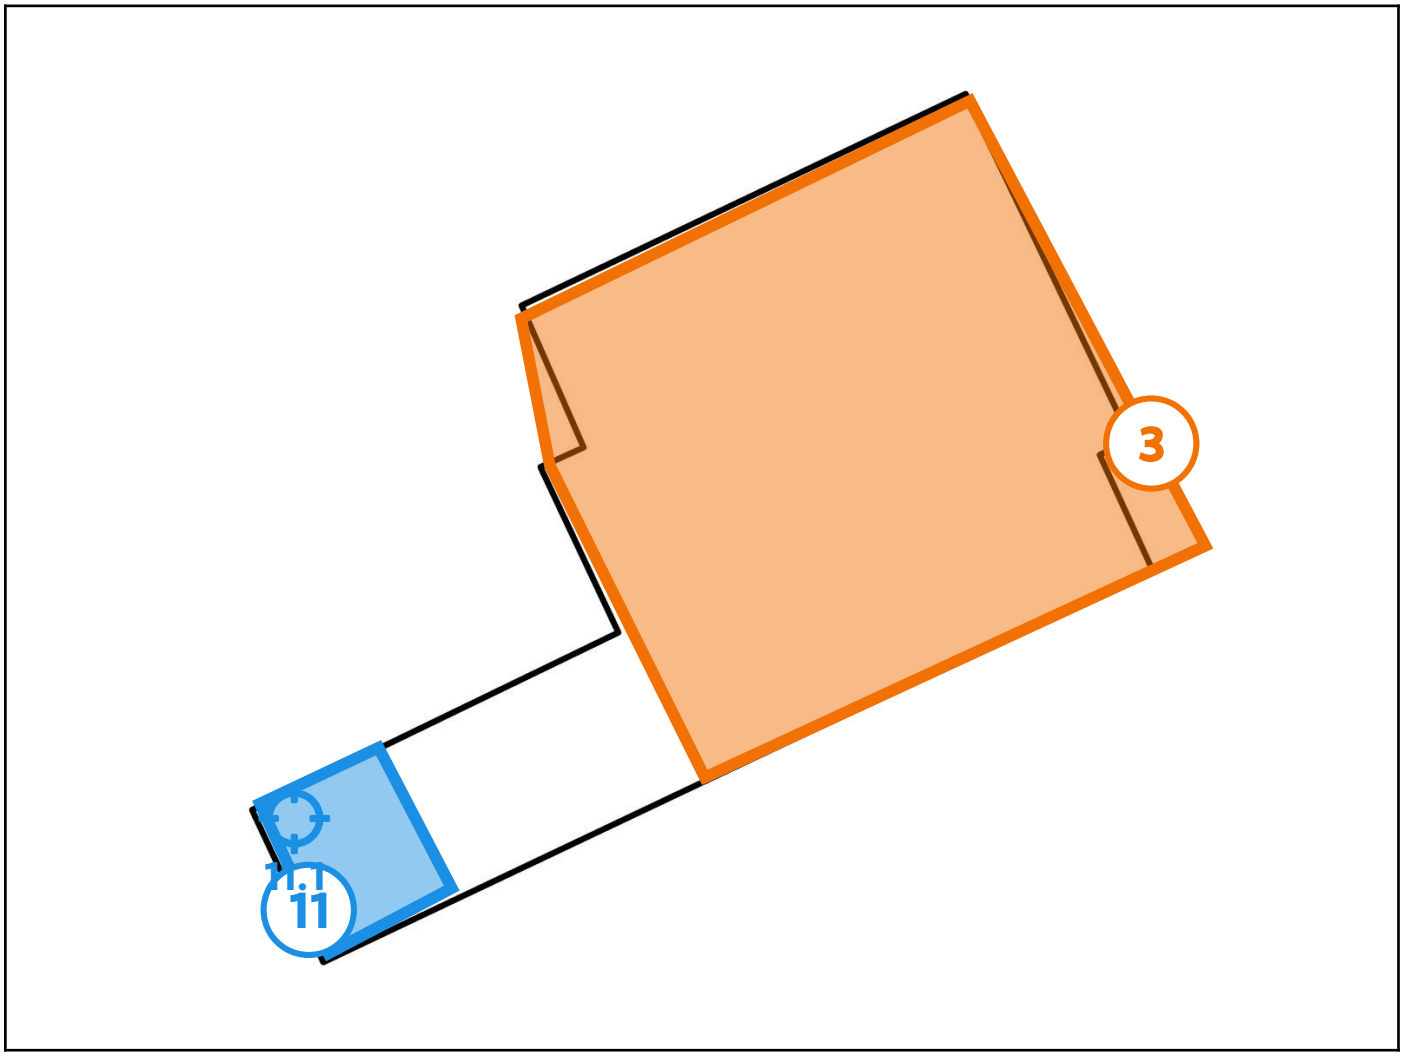
Plan 1.1: Daken

Beschrijving	Type	Actie
3. Dak bestaande uit leien	Asbestmateriaal	Verwijderen
11. Roofing	Geen asbest	-
11.1 Code: 3	Puntmonster	-

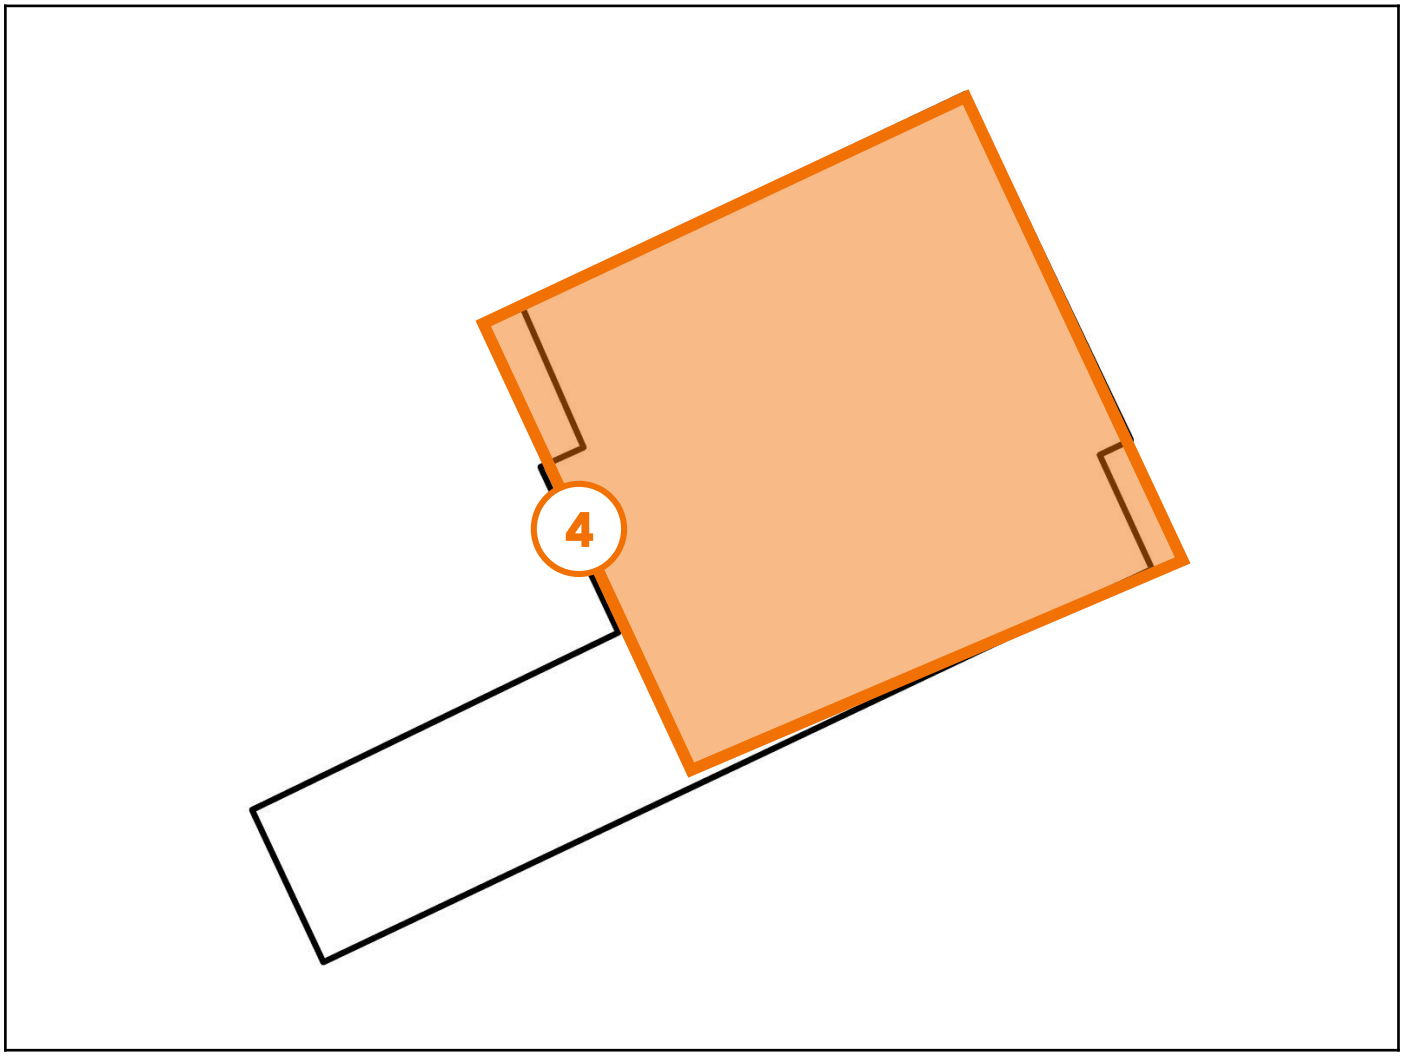
Plan 1.2: Onderdak

Beschrijving	Type	Actie
4. Onderdak type Menuiserite	Asbestmateriaal	Maatregelen nemen

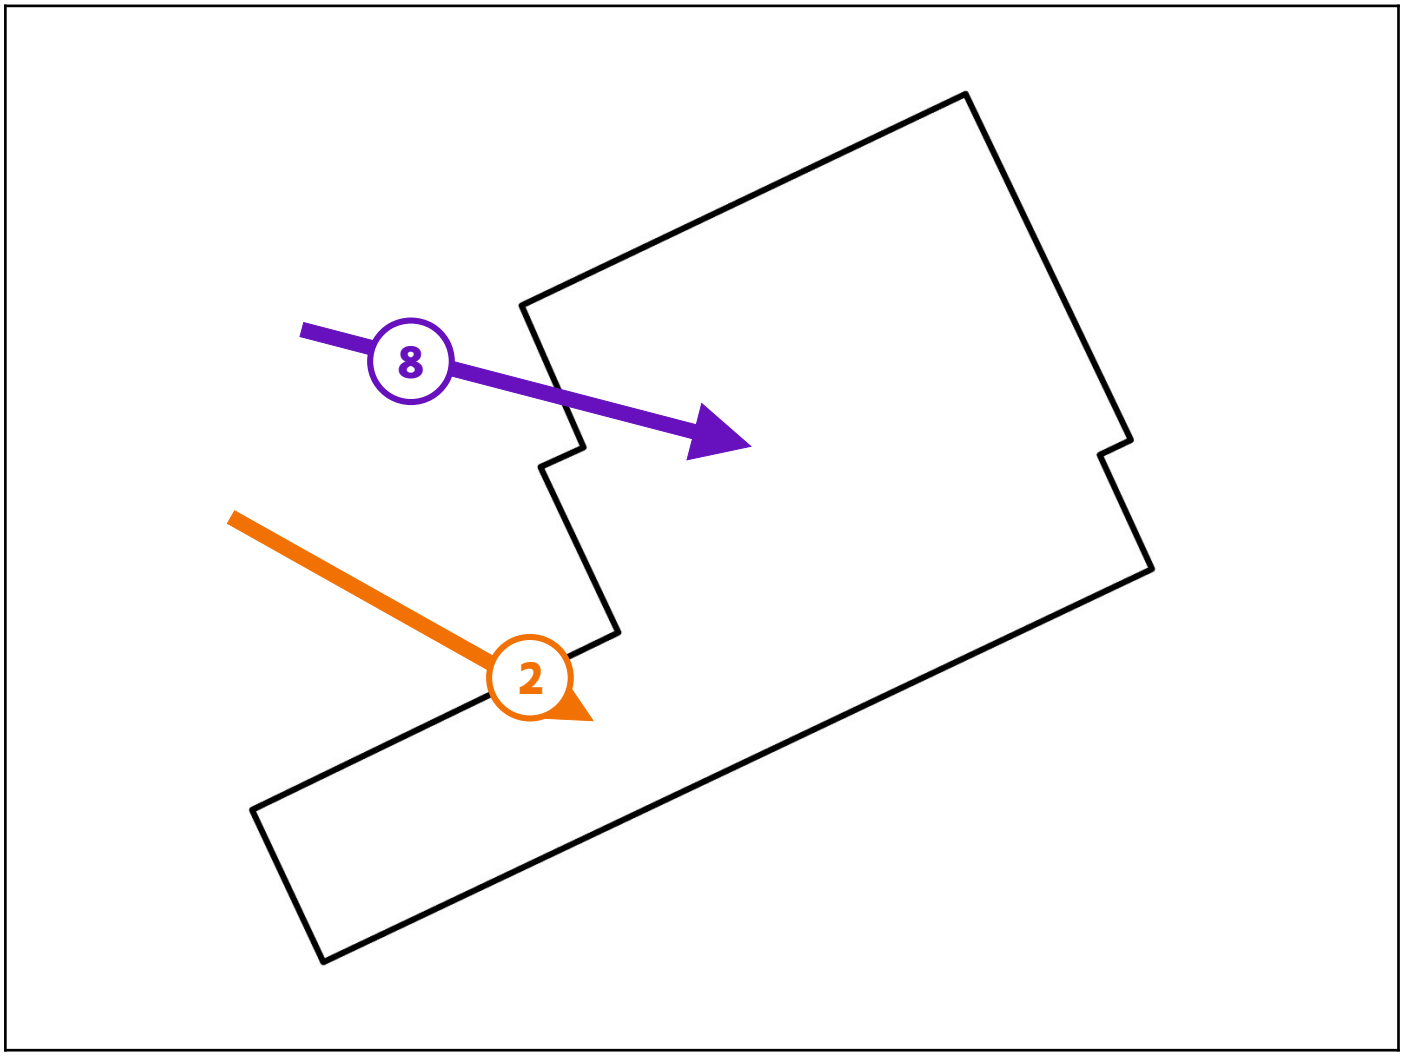
Plan 1.4: Hoofdgebouw plan

Beschrijving	Type	Actie
2. Schouw	Asbestmateriaal	Verwijderen
8. Schouw	Beperking	-

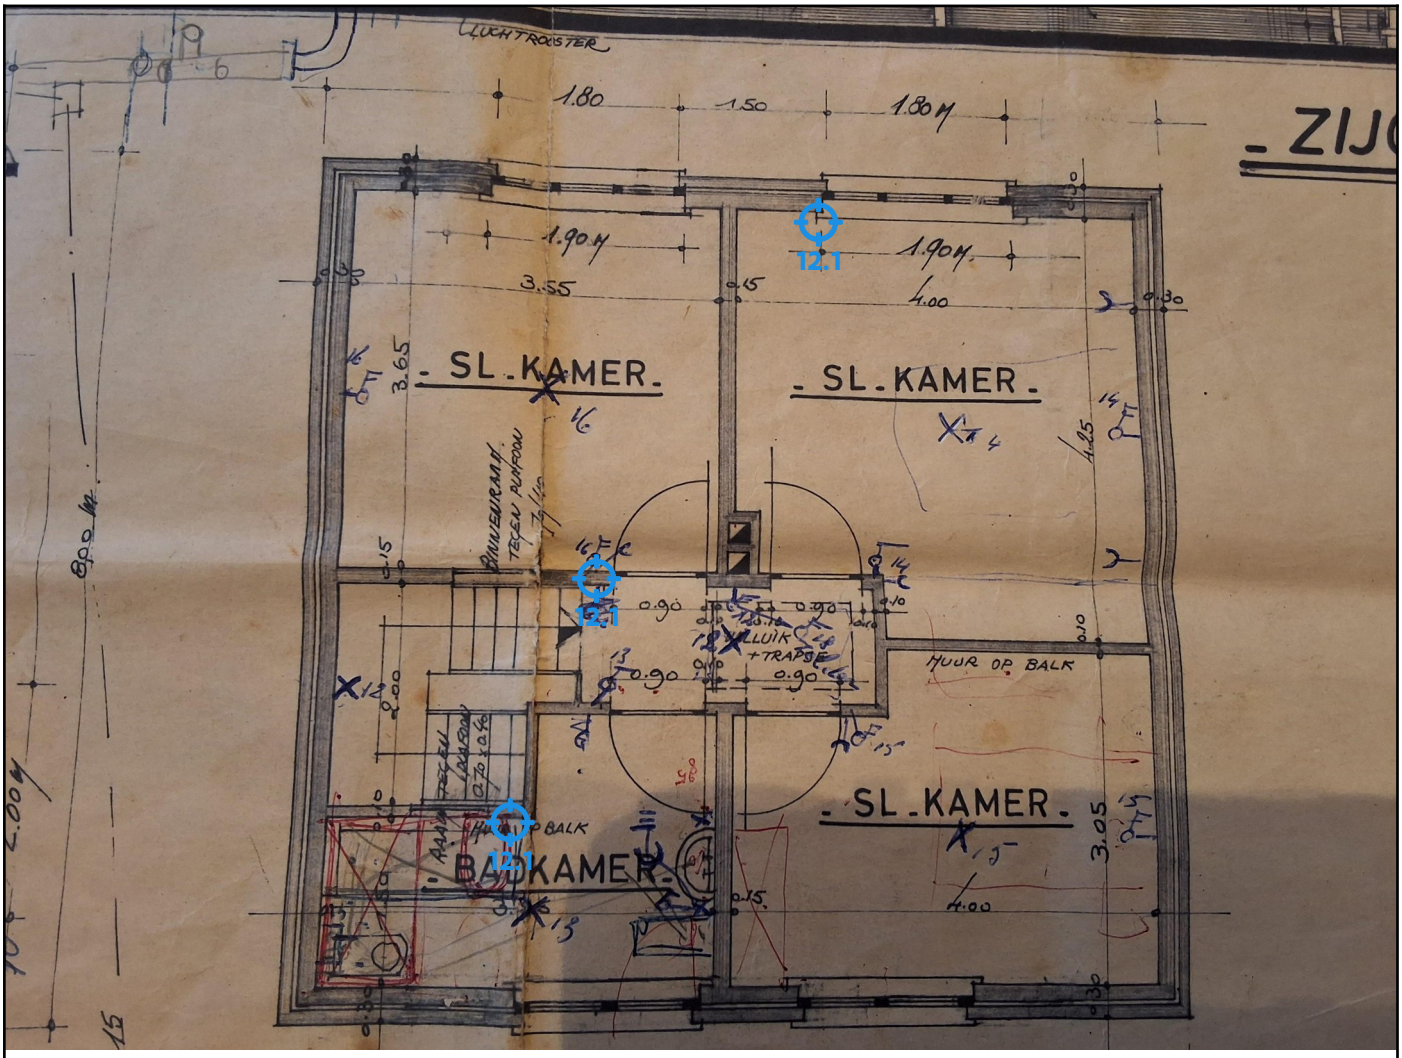
Plan 1.5: Verdiep, wanden

alle wanden bevatten pleisterwerk

Beschrijving	Type	Actie
12. Pleisterwerk wanden	Geen asbest	-
12.1 Code: 1	Mengmonster	-

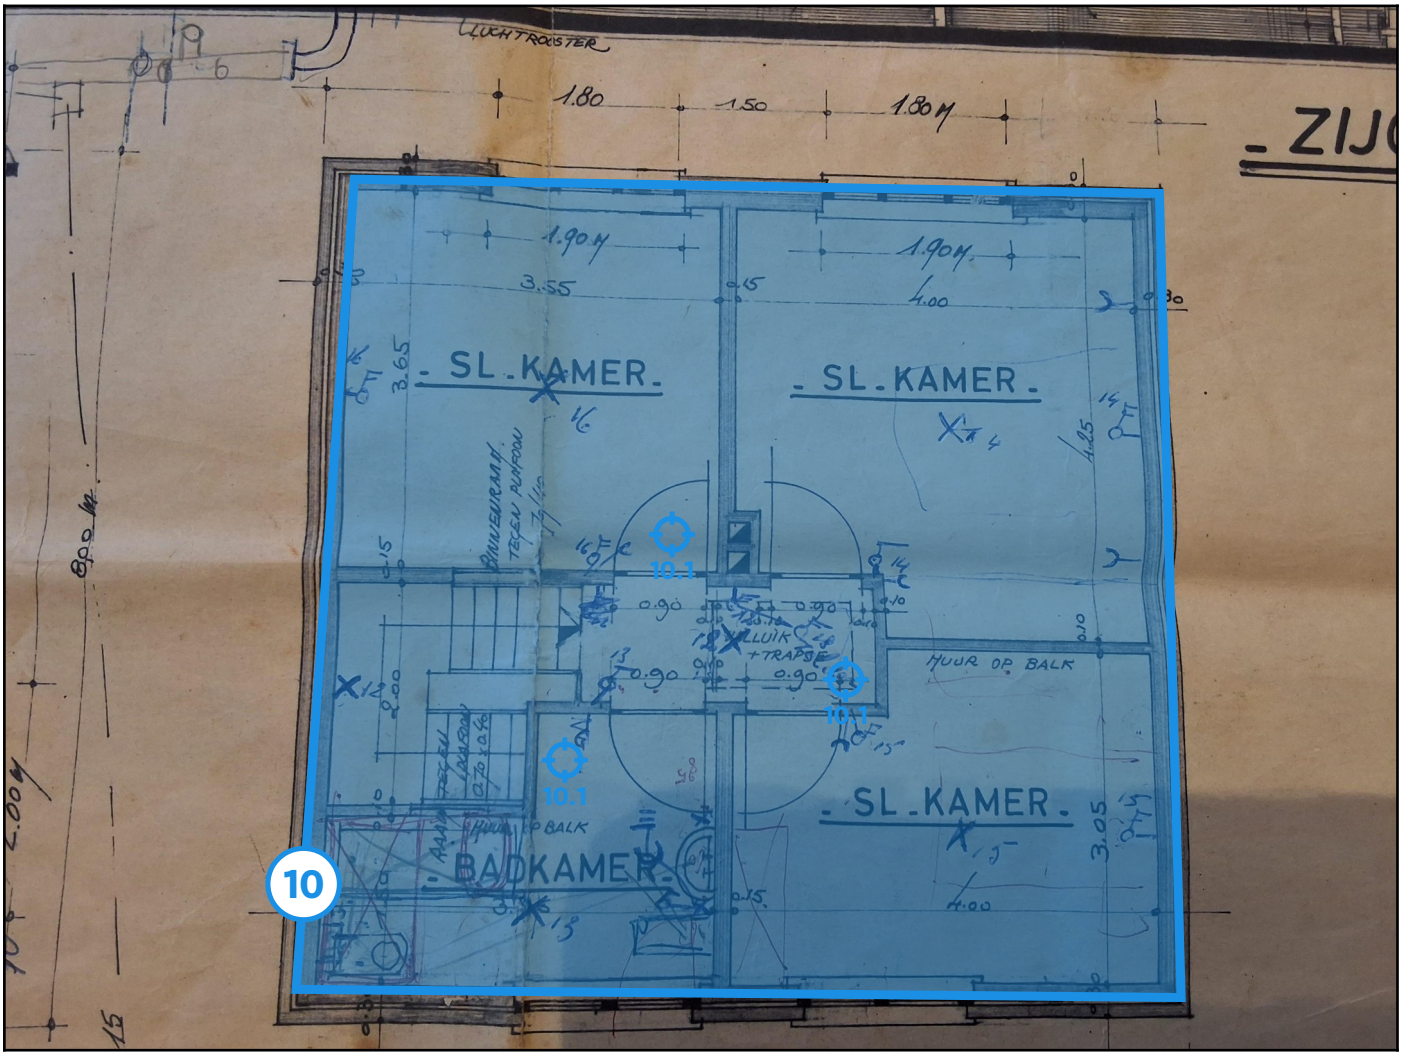
Plan 1.6: Verdiep, plafonds

Beschrijving	Type	Actie
10. Pleisterwerk plafonds	Geen asbest	-
10.1 Code: 2	Mengmonster	-

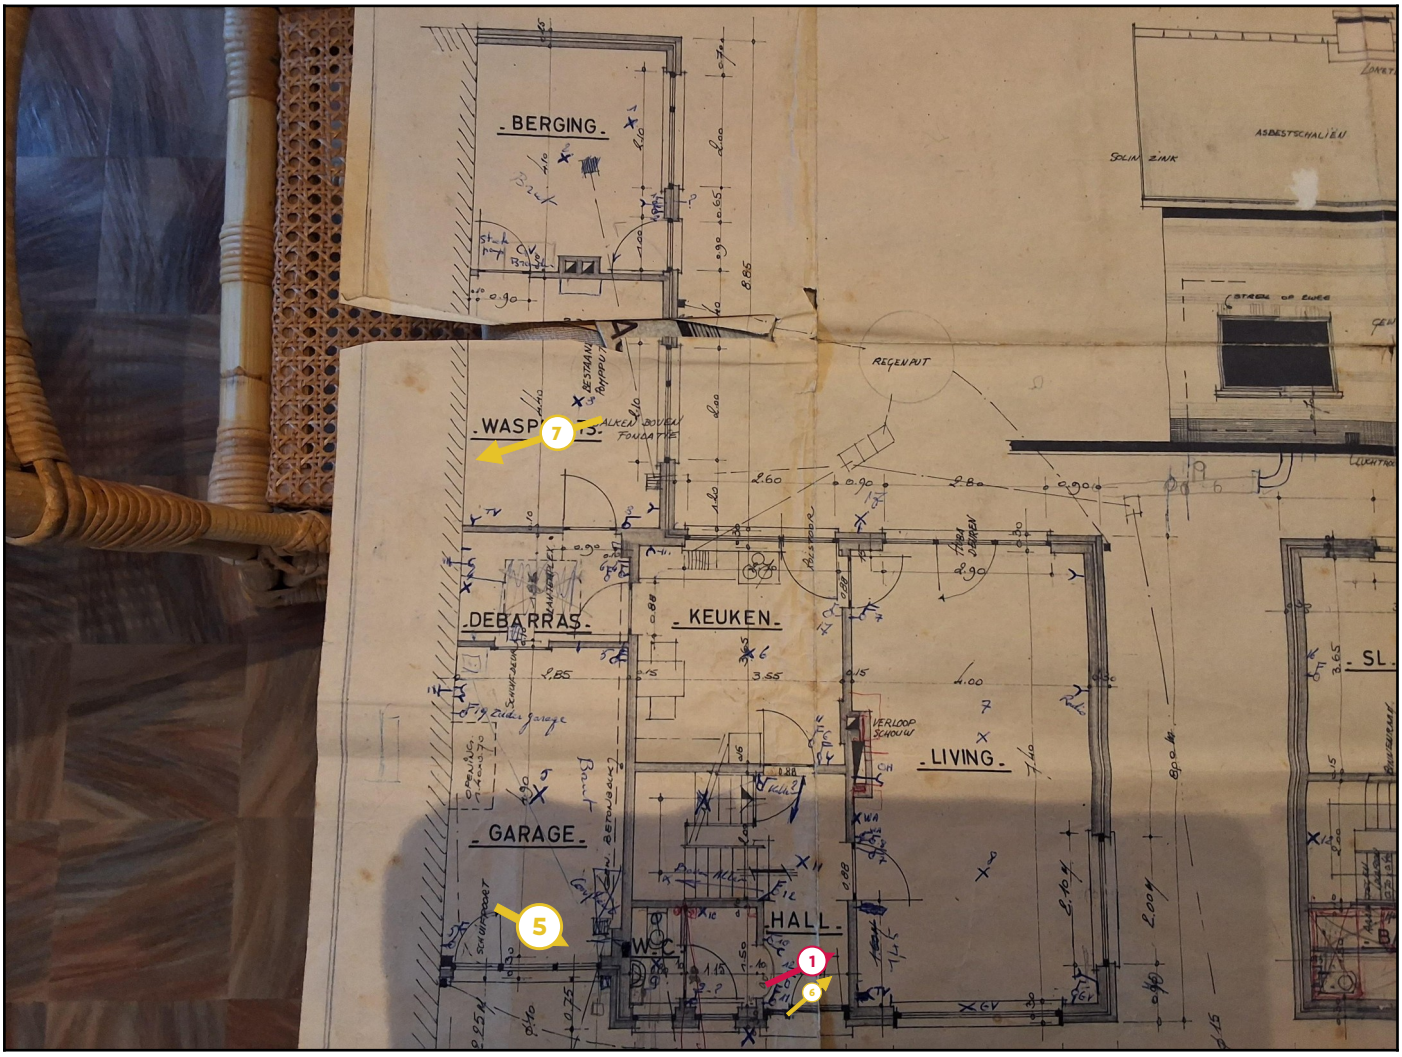
Plan 1.9: Gelijkvloers

Beschrijving	Type	Actie
1. Pakking radiatoren	Asbestmateriaal	Dringend verwijderen
5. Elektrische meter	Asbestmateriaal	Zorgvuldig beheren
6. Radiatorknoppen	Asbestmateriaal	Zorgvuldig beheren
7. Bakeliet schakelkast	Asbestmateriaal	Zorgvuldig beheren

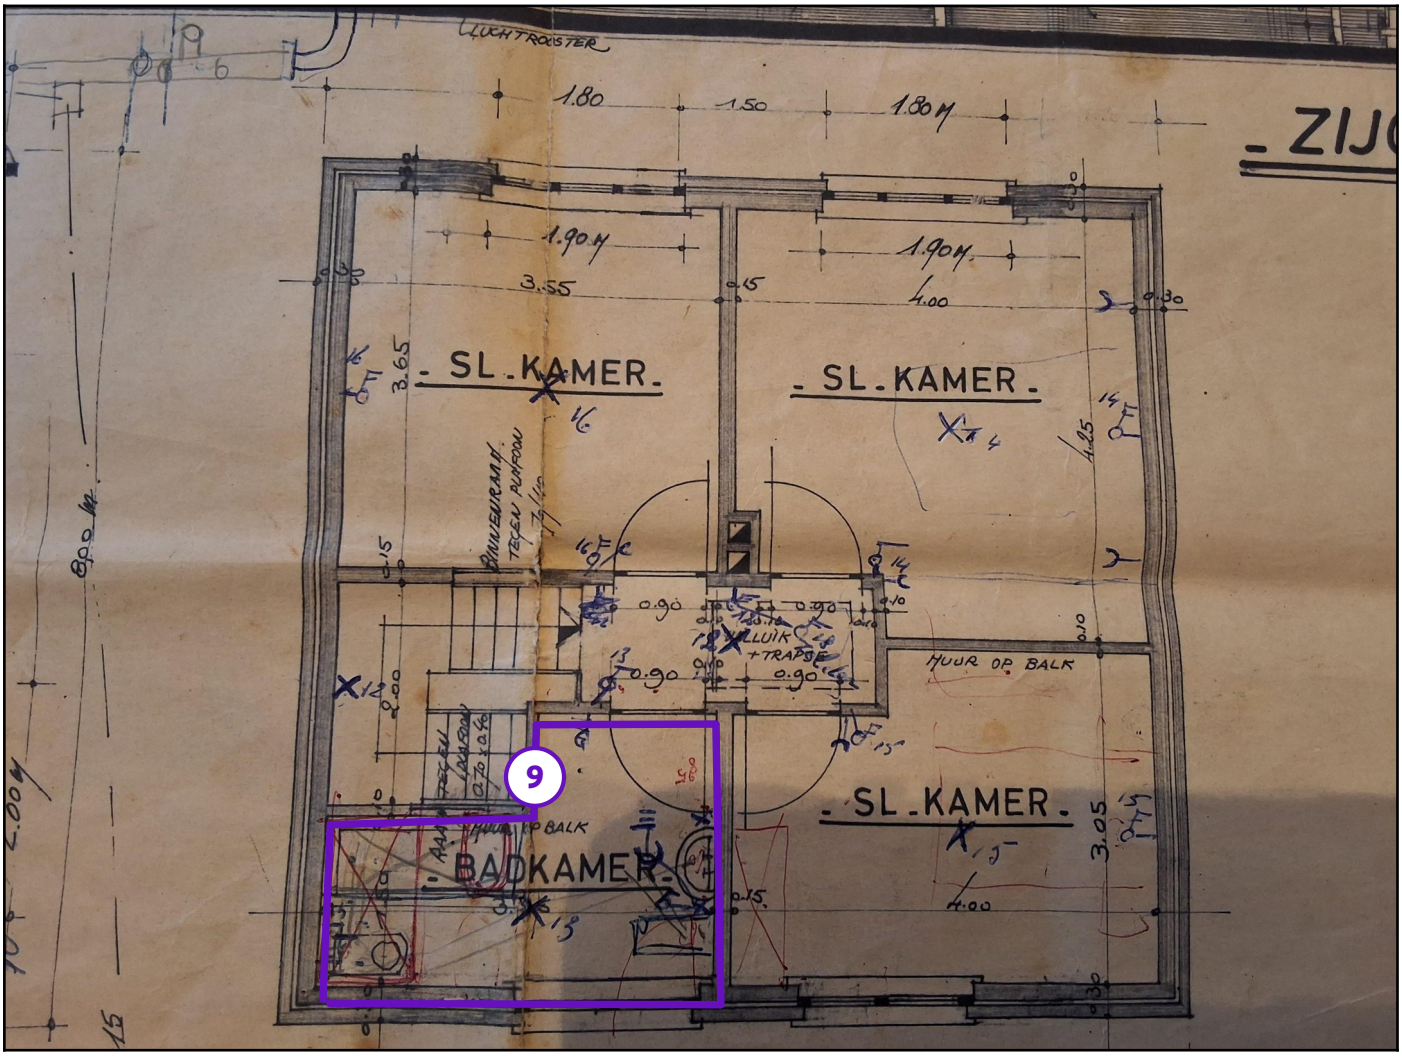
Plan 1.10: Verdiep

Beschrijving	Type	Actie
9. Faiencetegels	Advies	-

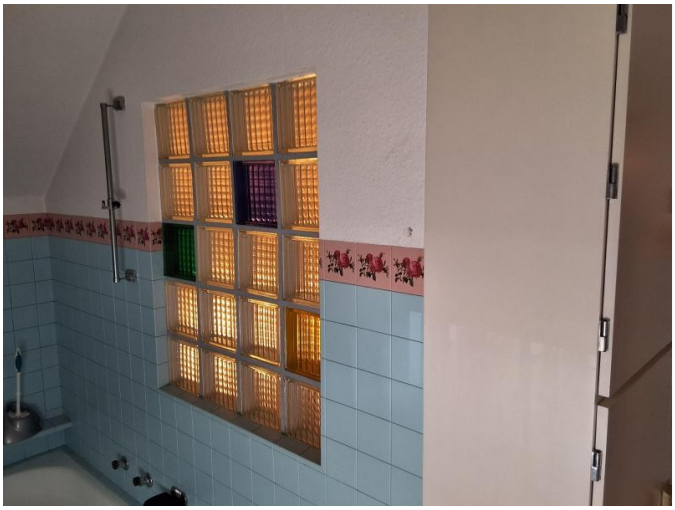
Fiche 12: Pleisterwerk wanden

Geen asbest
