Asbestinventarisattest

Zittaardstraat 54, 3545 Halen

Asbestveilig

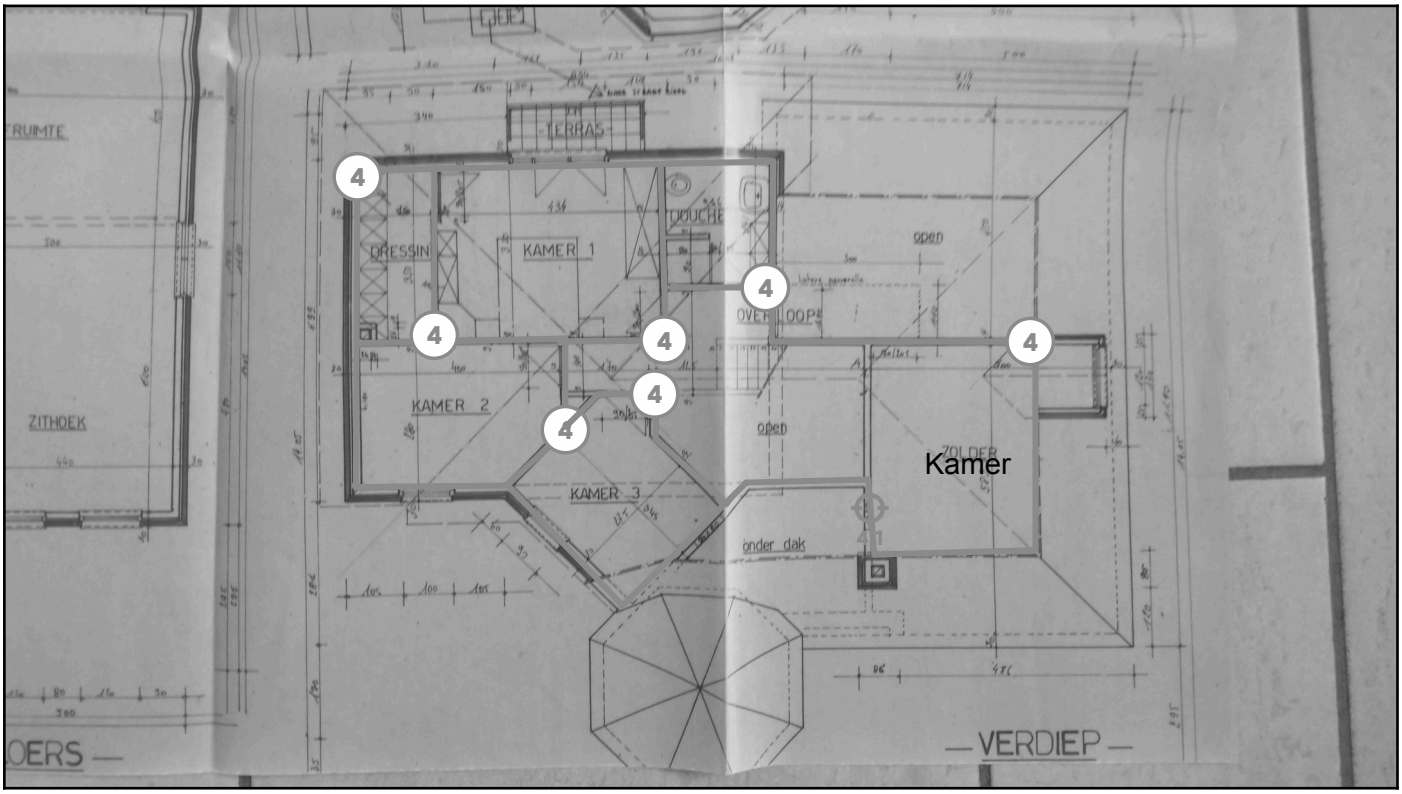
Plan 1.1: V+1

Beschrijving	Type	Actie
4. Pleisterwerk muren	Geen asbest	-
4.1 Code: MM-01	Mengmonster	-

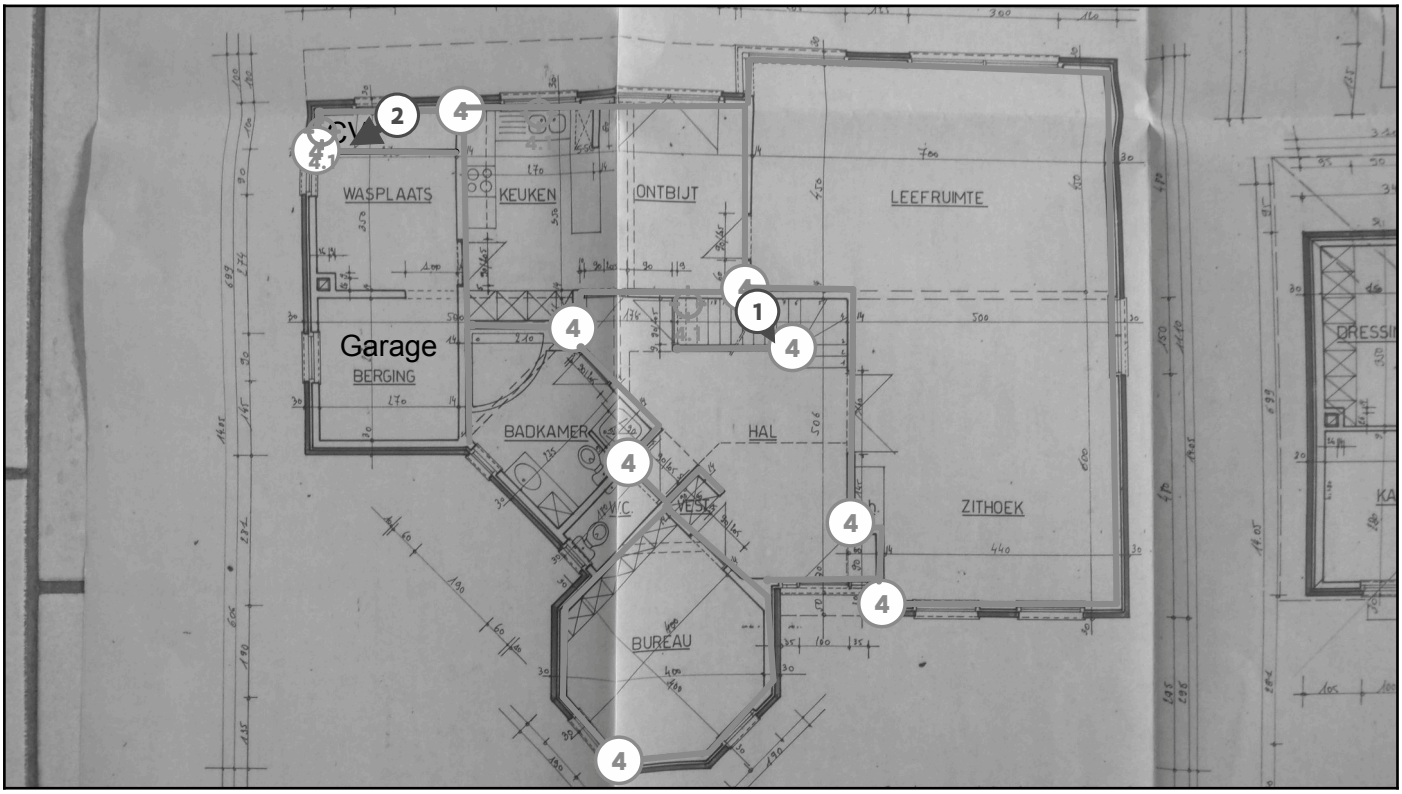
Plan 1.2: Gelijkvloers

Beschrijving	Type	Actie
1. Kruipkelder	Beperking	-
2. CV-ketel	Advies	-
4. Pleisterwerk muren	Geen asbest	-
4.1 Code: MM-01	Mengmonster	-

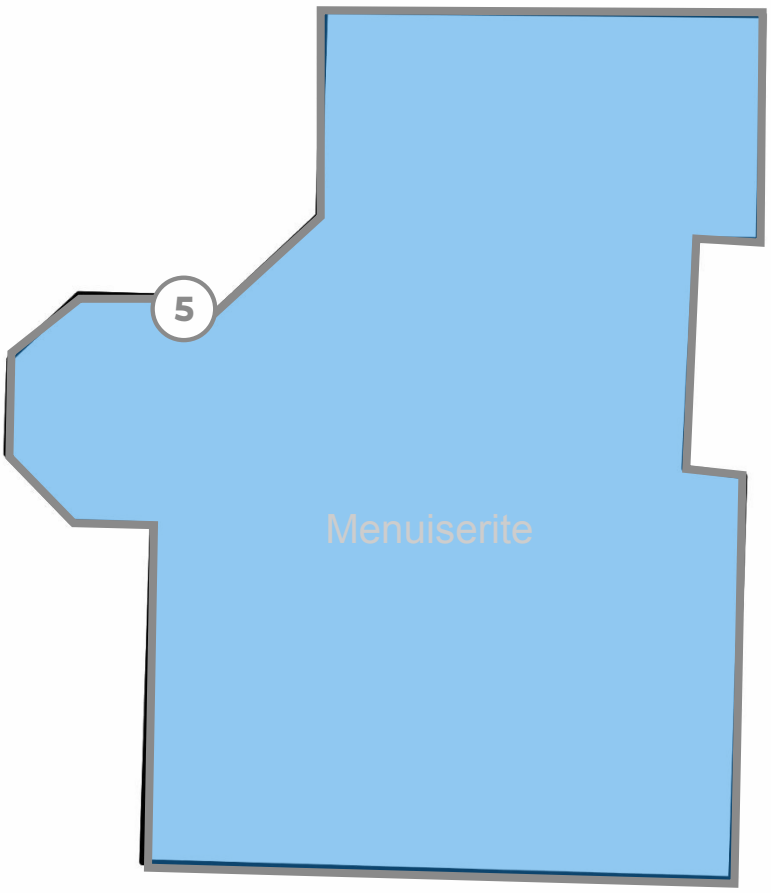
Plan 1.3: Dakplan

Beschrijving	Type	Actie
5. Menuiserite (onderdak)	Geen asbest	-

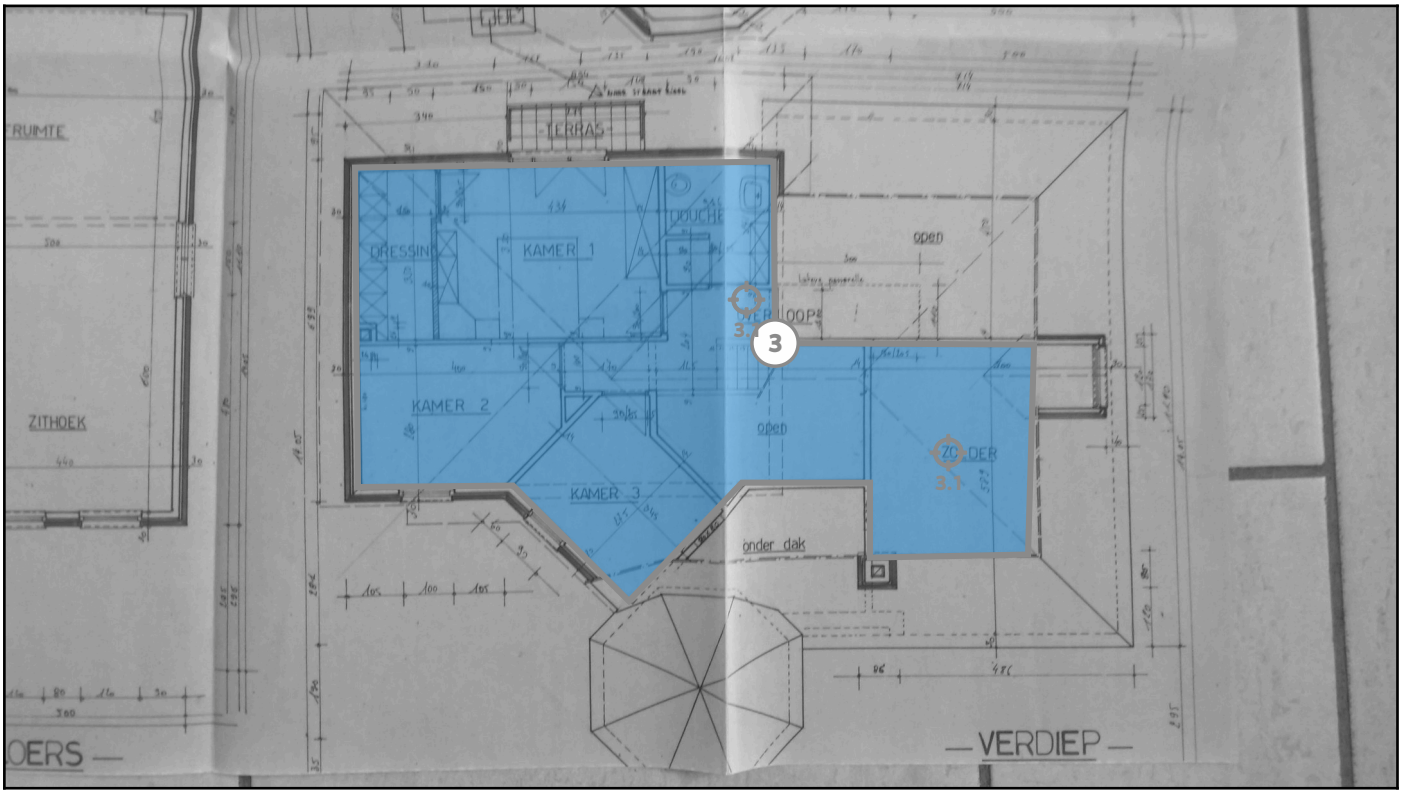
Plan 1.5: V+1

Beschrijving	Type	Actie
3. Pleisterwerk plafonds	Geen asbest	-
3.1 Code: MM-02	Mengmonster	-

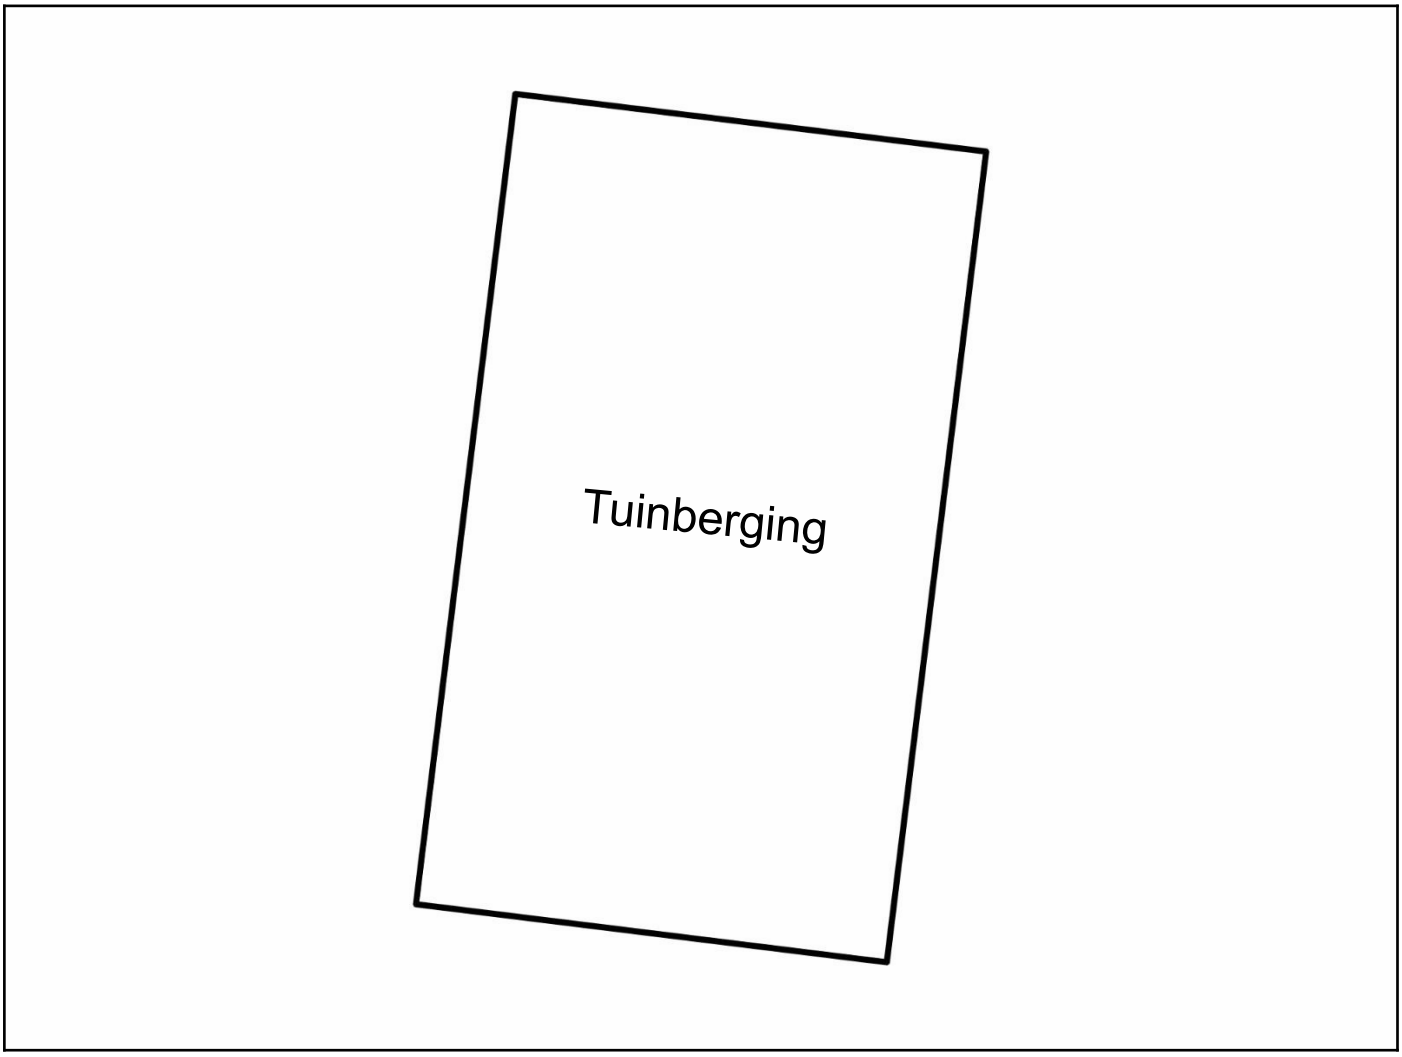
Plan 2.1: Tuinberging

0 Geen asbest

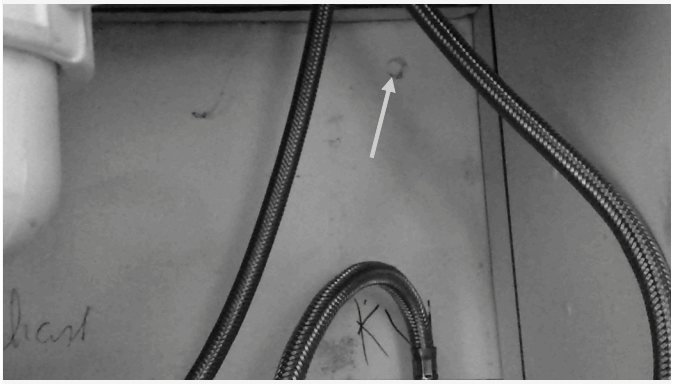
Fiche 4: Pleisterwerk muren

Geen asbest

#	Type	Referentie	Resultaat
4.1	Mengmonster	MM-01	Geen asbest

Bindmiddel van materiaal	Gips - kalk
Gebondenheid op basis van bindmiddel	Niet-hechtgebonden
Hoeveelheid (oppervlakte - dikte - aantal)	• 700,00 m^2 - 1,00 cm - 1 stuk
Totaal volume	7,00 m^3
Identificatiemethode	Vaststelling met monstername
Destructieve handeling voor identificatie	Nee
Opmerking	Het pleisterwerk van de muren werd bemonsterd in de keuken, cv-ruimte, slaapkamer en traphal (onder trap).
