Asbestinventarisattest

Vrijheid 62, 9500 Geraardsbergen

Attestnummer : **20260923-000130.000**
Uitgegeven op : **23.09.2026**
Geldig tot : **23.09.2036**

Niet-asbestveilig

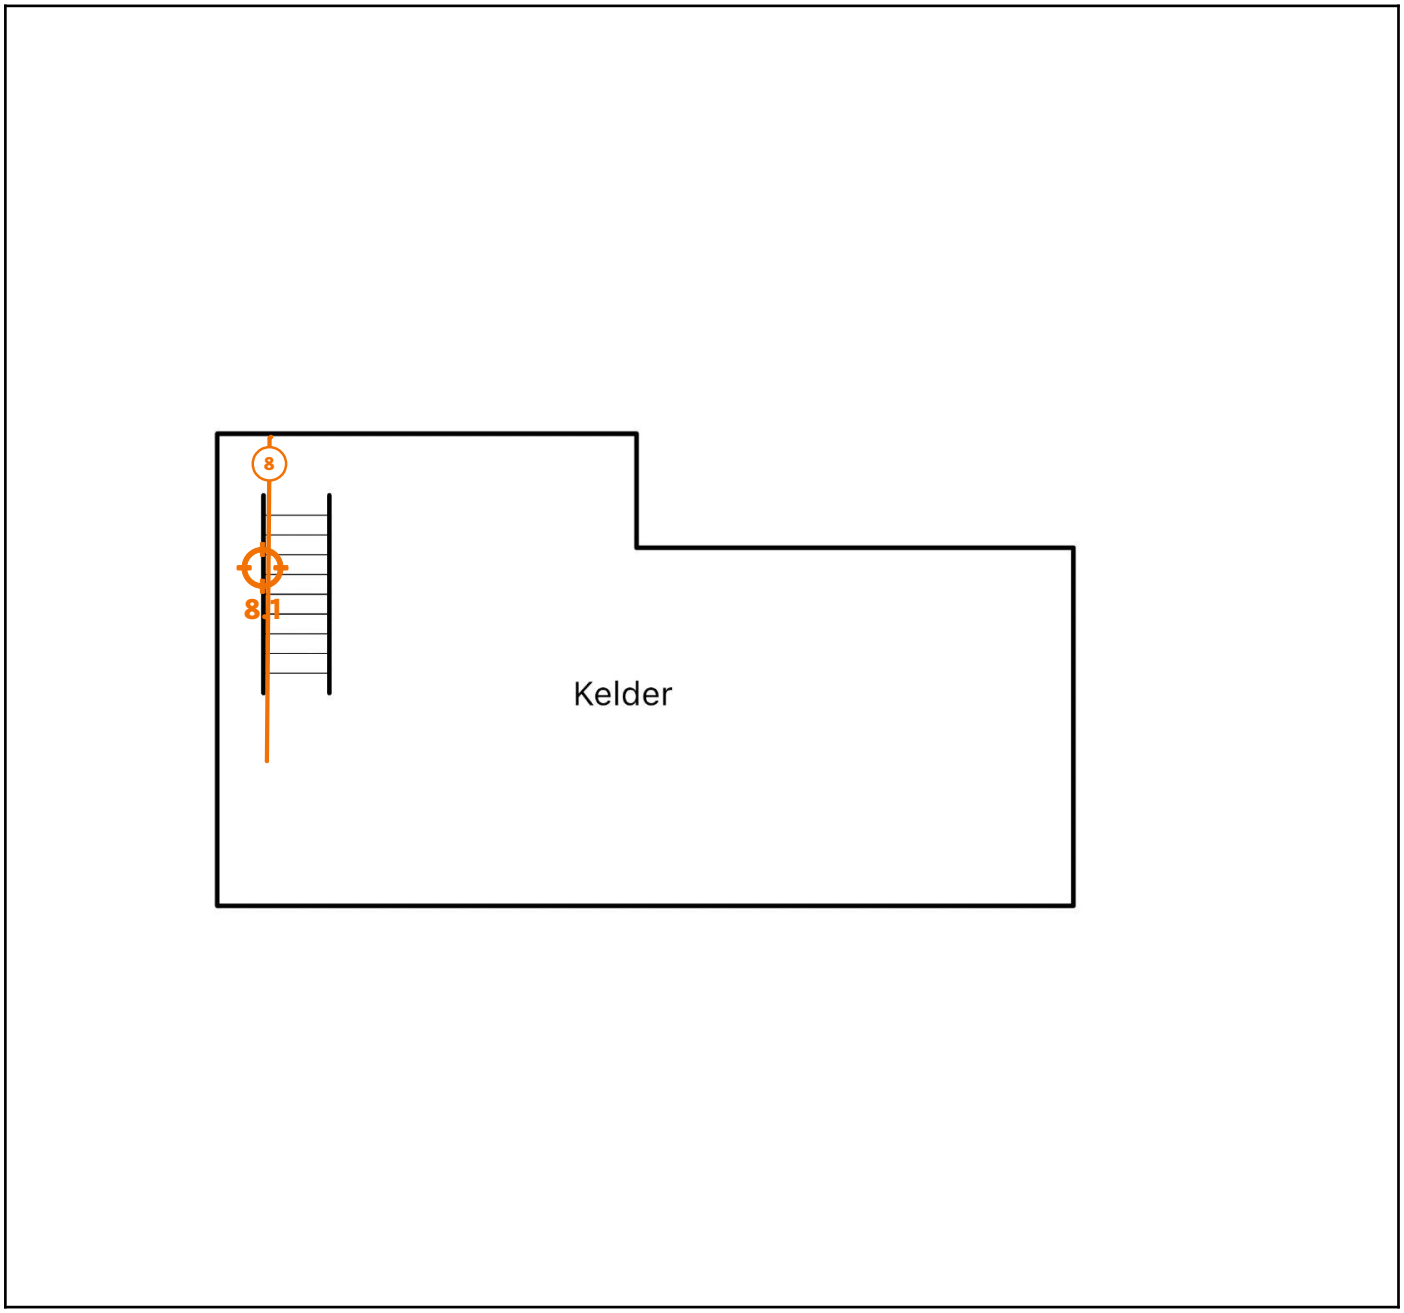
Plan 1.1: -1

Beschrijving	Type	Actie
8. Leidingisolatie (gips)	Asbestmateriaal	Verwijderen
8.1 Code: MM05	Mengmonster	-

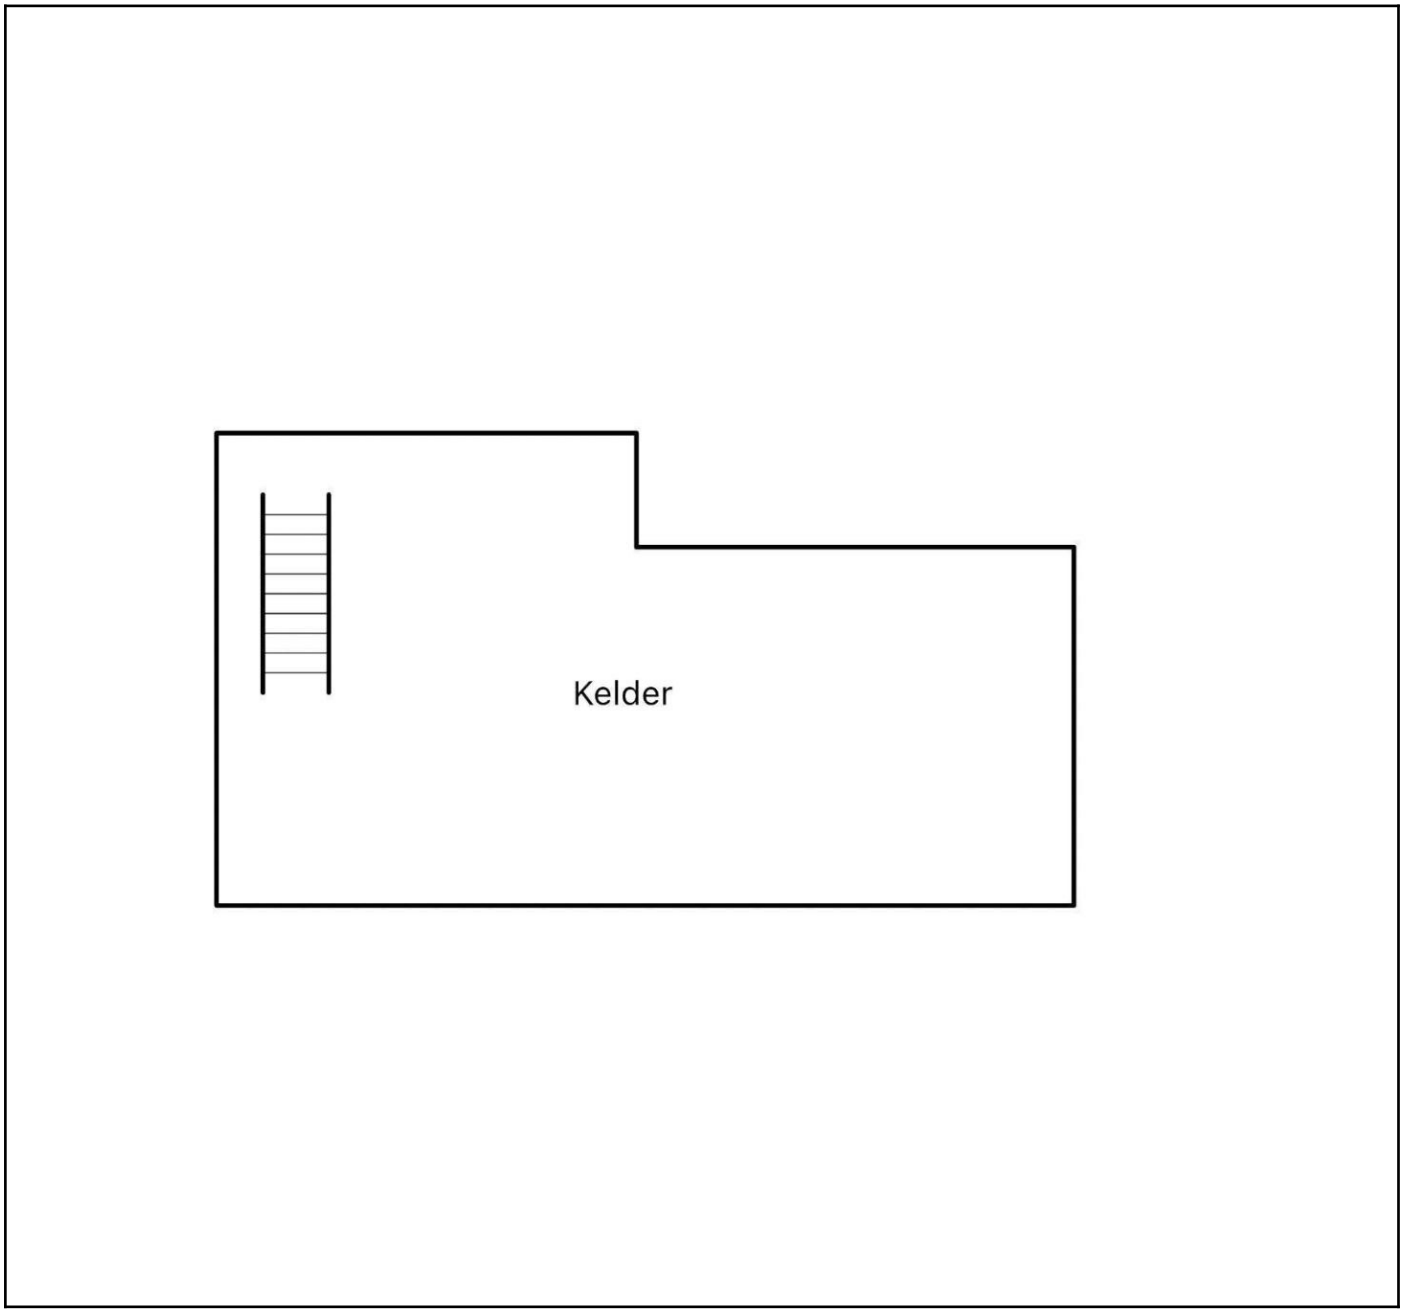
Plan 1.2: -1 wanden

Beschrijving	Type	Actie
13. Cementen smeerlaag binnen	Geen asbest	-
13.1 Code: MM03	Mengmonster	-

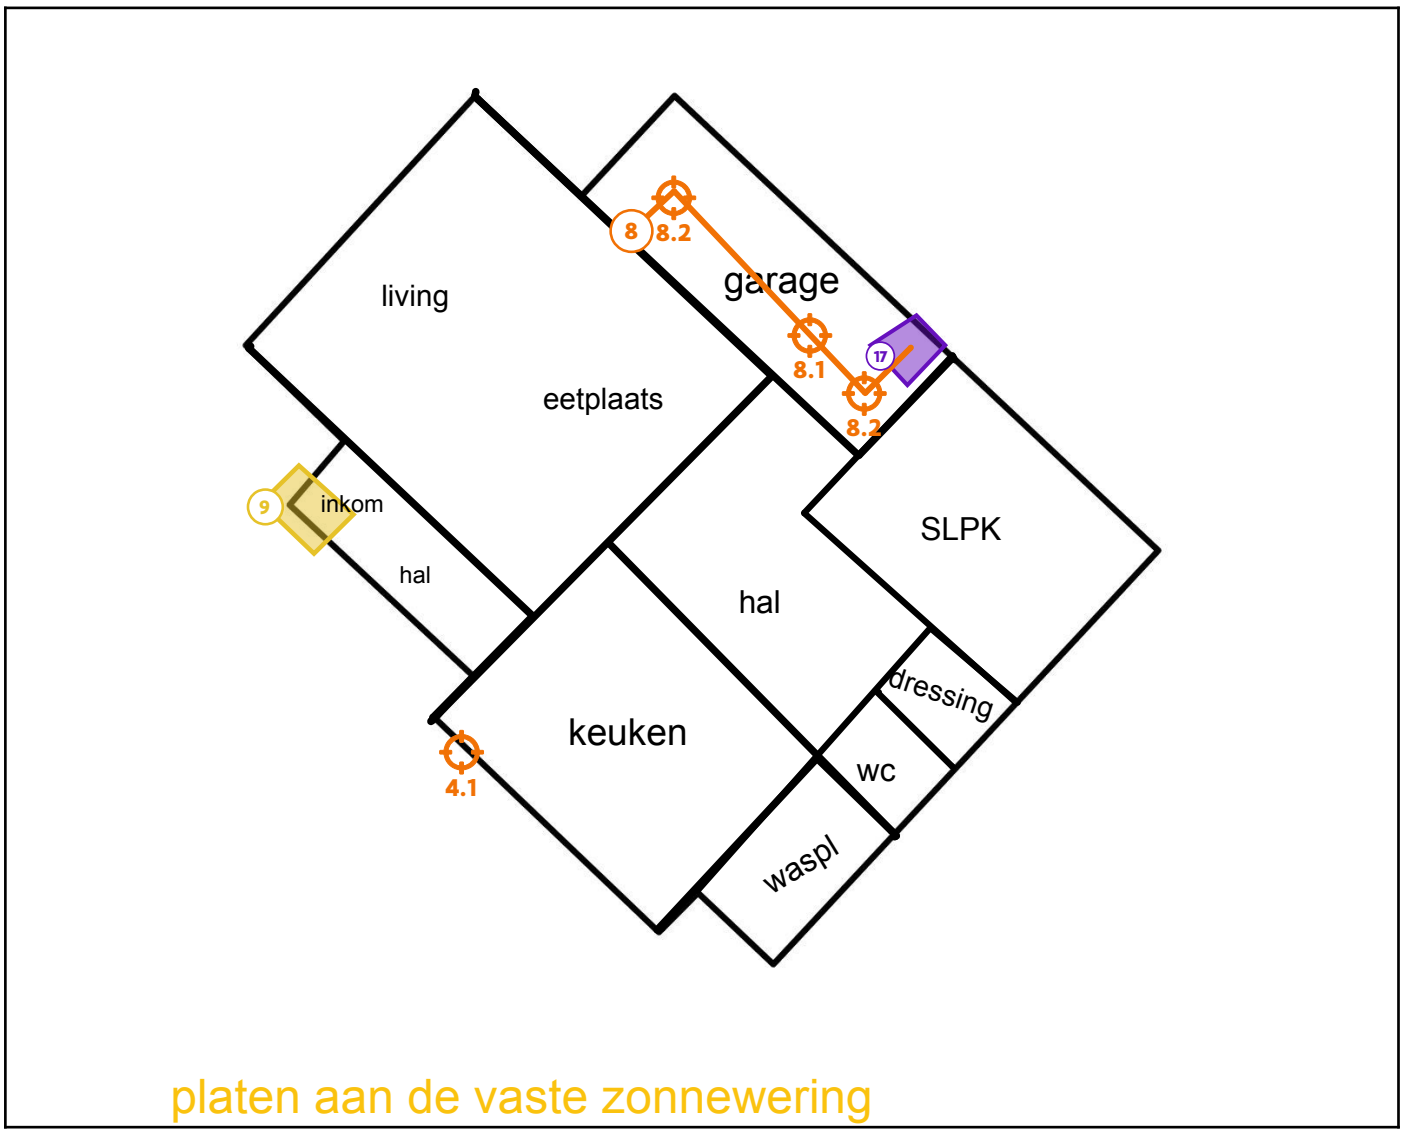
Plan 1.4: +0

Beschrijving	Type	Actie
4. AC wandplaten aan vaste zonneweringen	Asbestmateriaal	Verwijderen
4.1 Code: MM11	Puntmonster	-
8. Leidingisolatie (gips)	Asbestmateriaal	Verwijderen
8.1 Code: MM05	Mengmonster	-
8.2 Code: MM06	Mengmonster	-

9. Bakeliet schakelkast	Asbestmateriaal	Zorgvuldig beheren
17. CV-ketel (niet verdacht)	Overige ruimte of materiaal	-

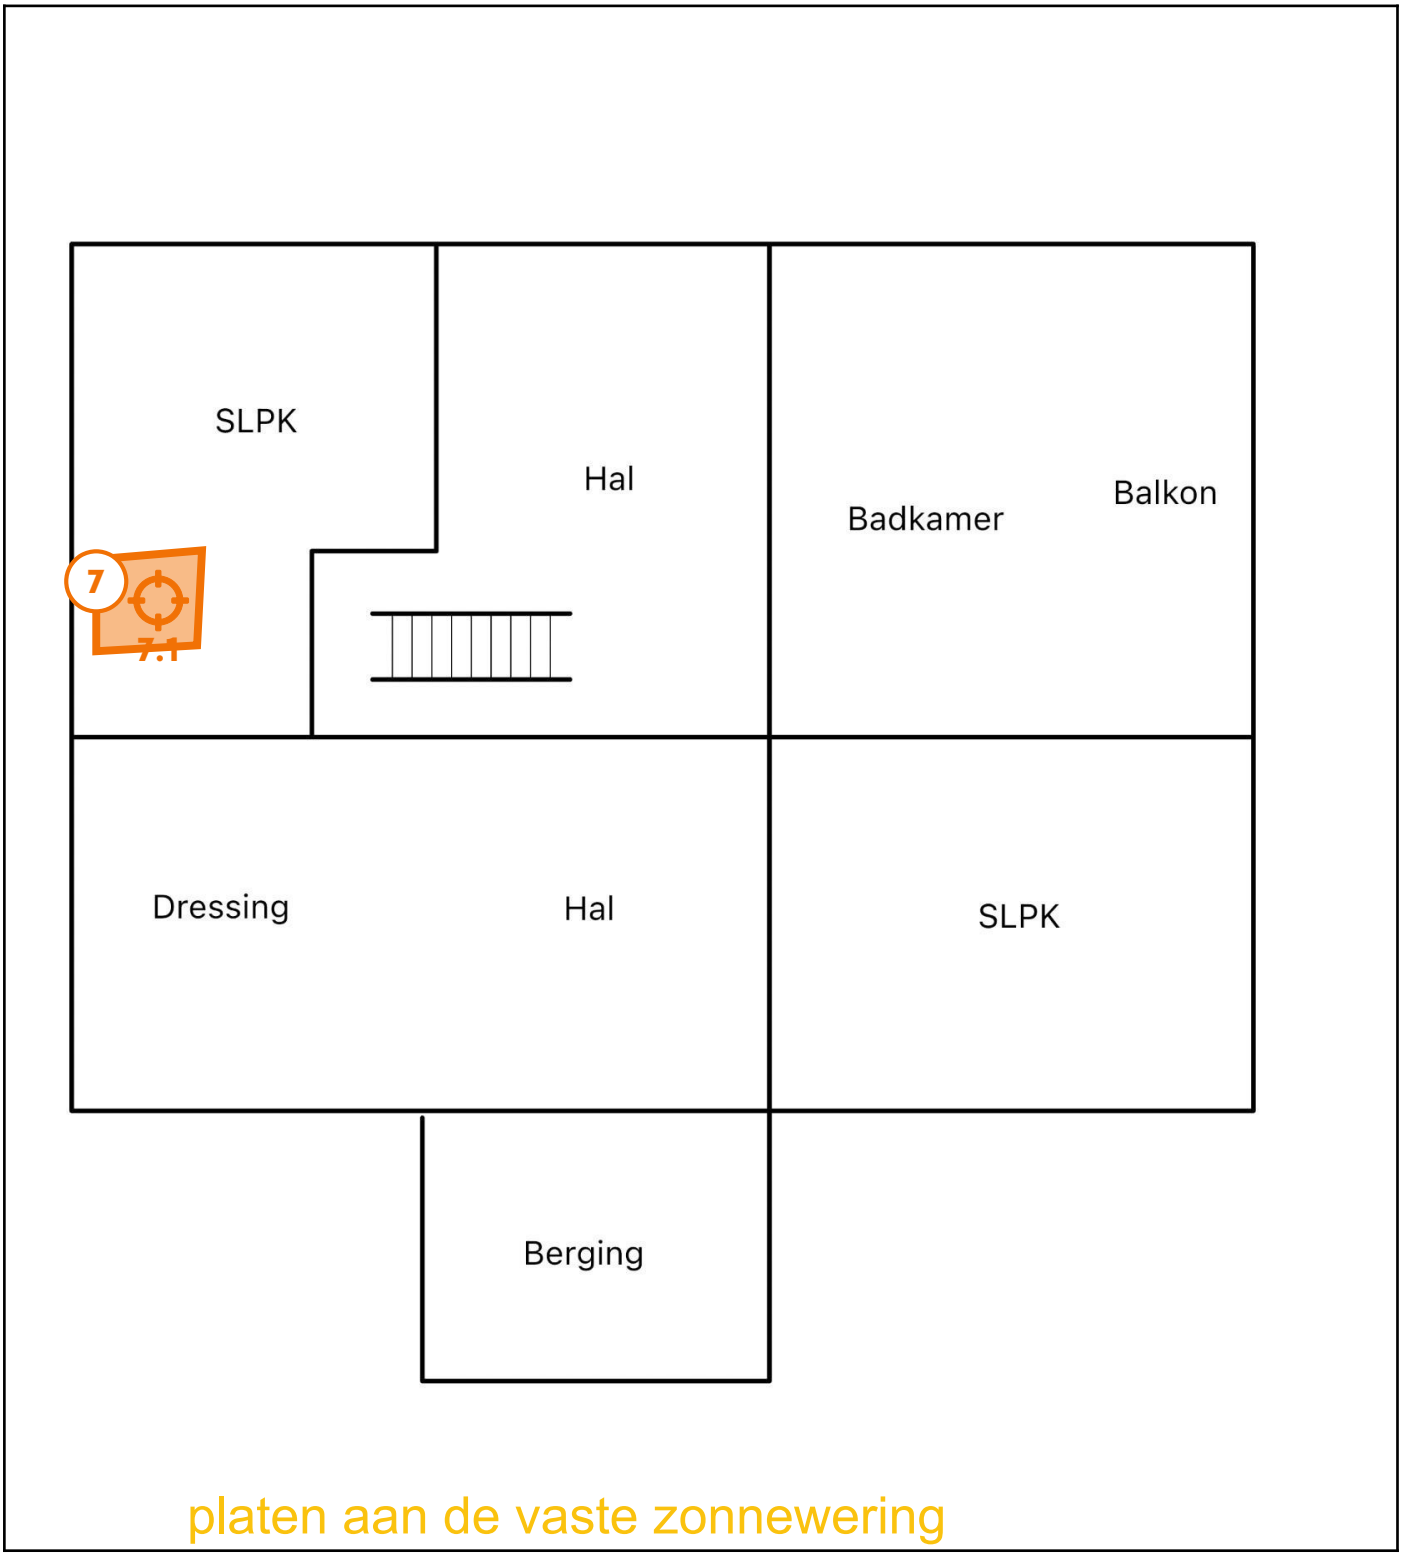
Plan 1.7: +1

Beschrijving	Type	Actie
4. AC wandplaten aan vaste zonneweringen	Asbestmateriaal	Verwijderen

7. Cementbuis	Asbestmateriaal	Verwijderen
7.1 Code: MM07	Puntmonster	-

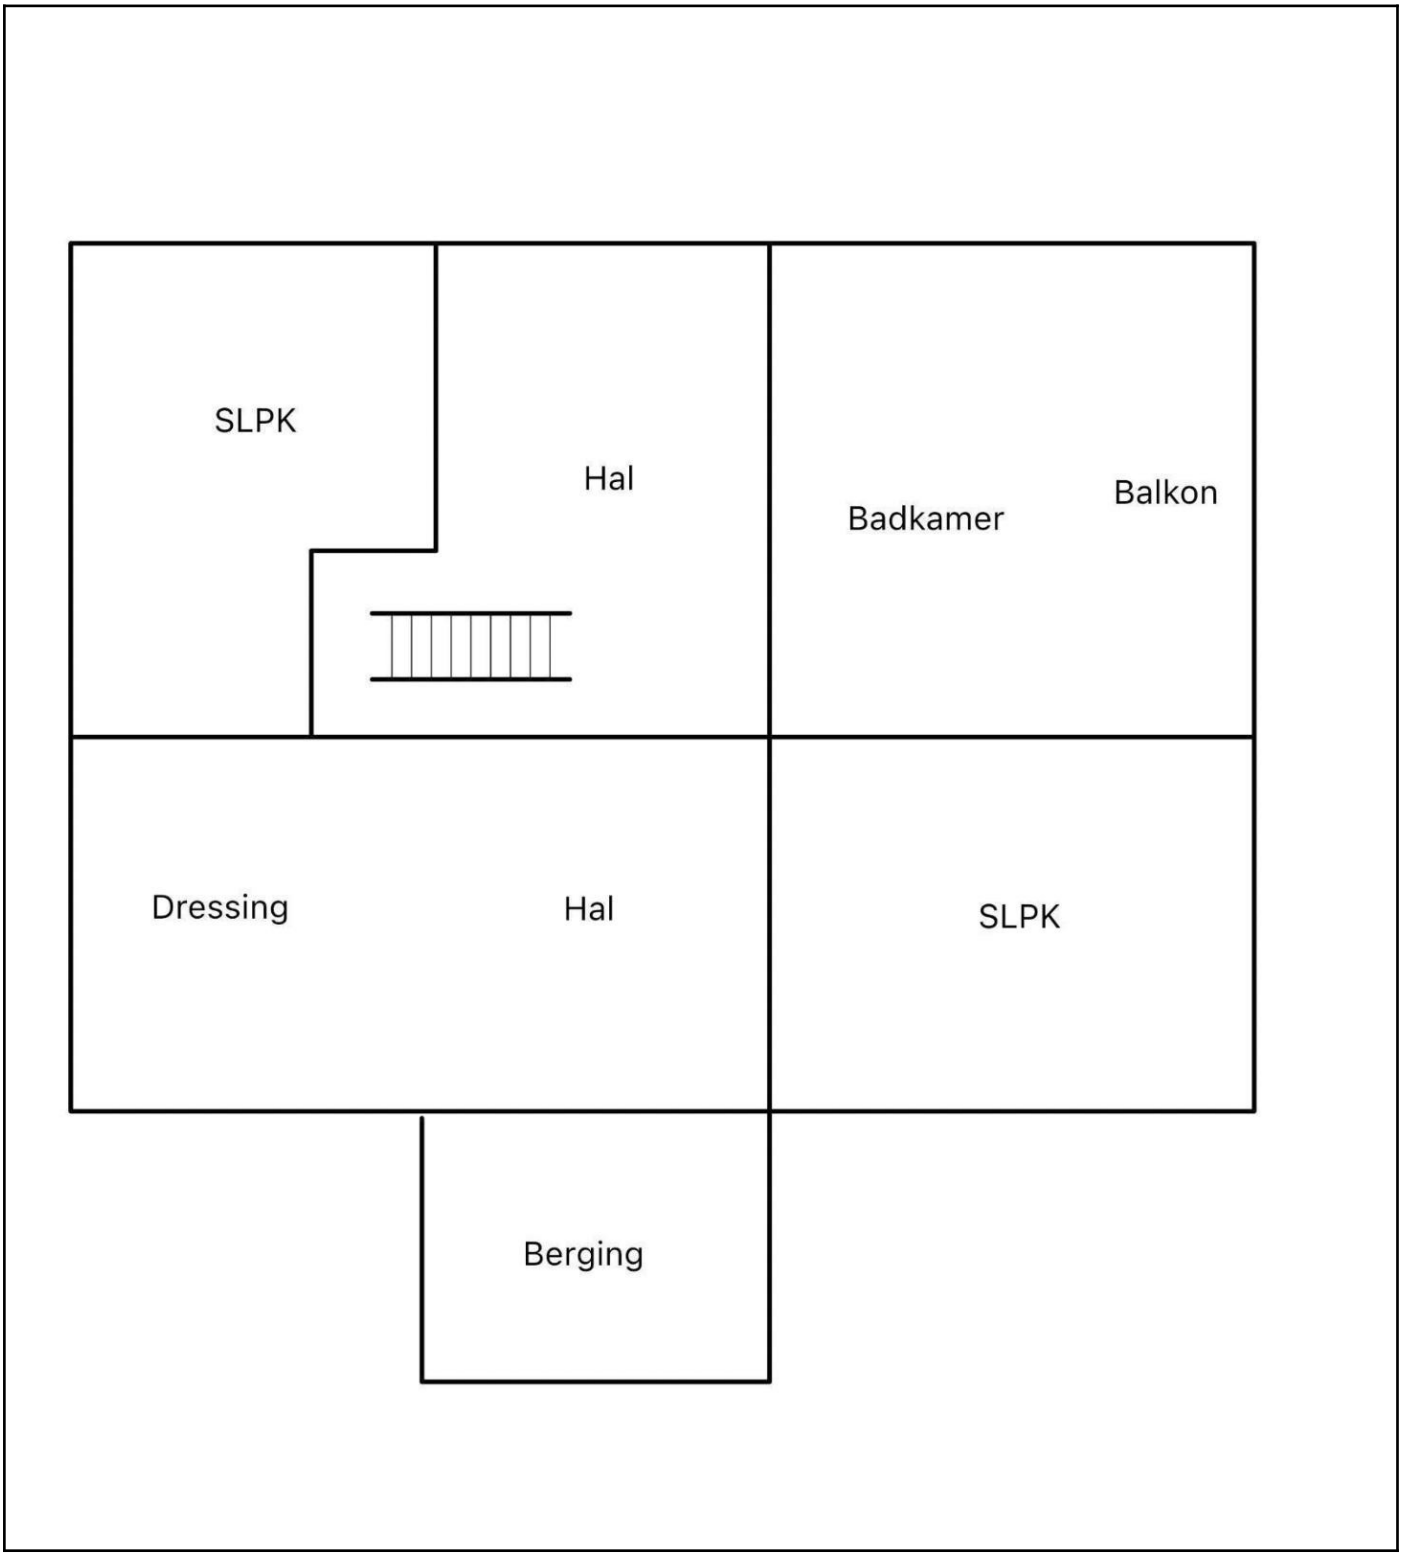
Plan 1.8: +1 wanden

Beschrijving	Type	Actie
12. Pleisterwerk wanden	Geen asbest	-

12.1 Code: MM01	Mengmonster	-

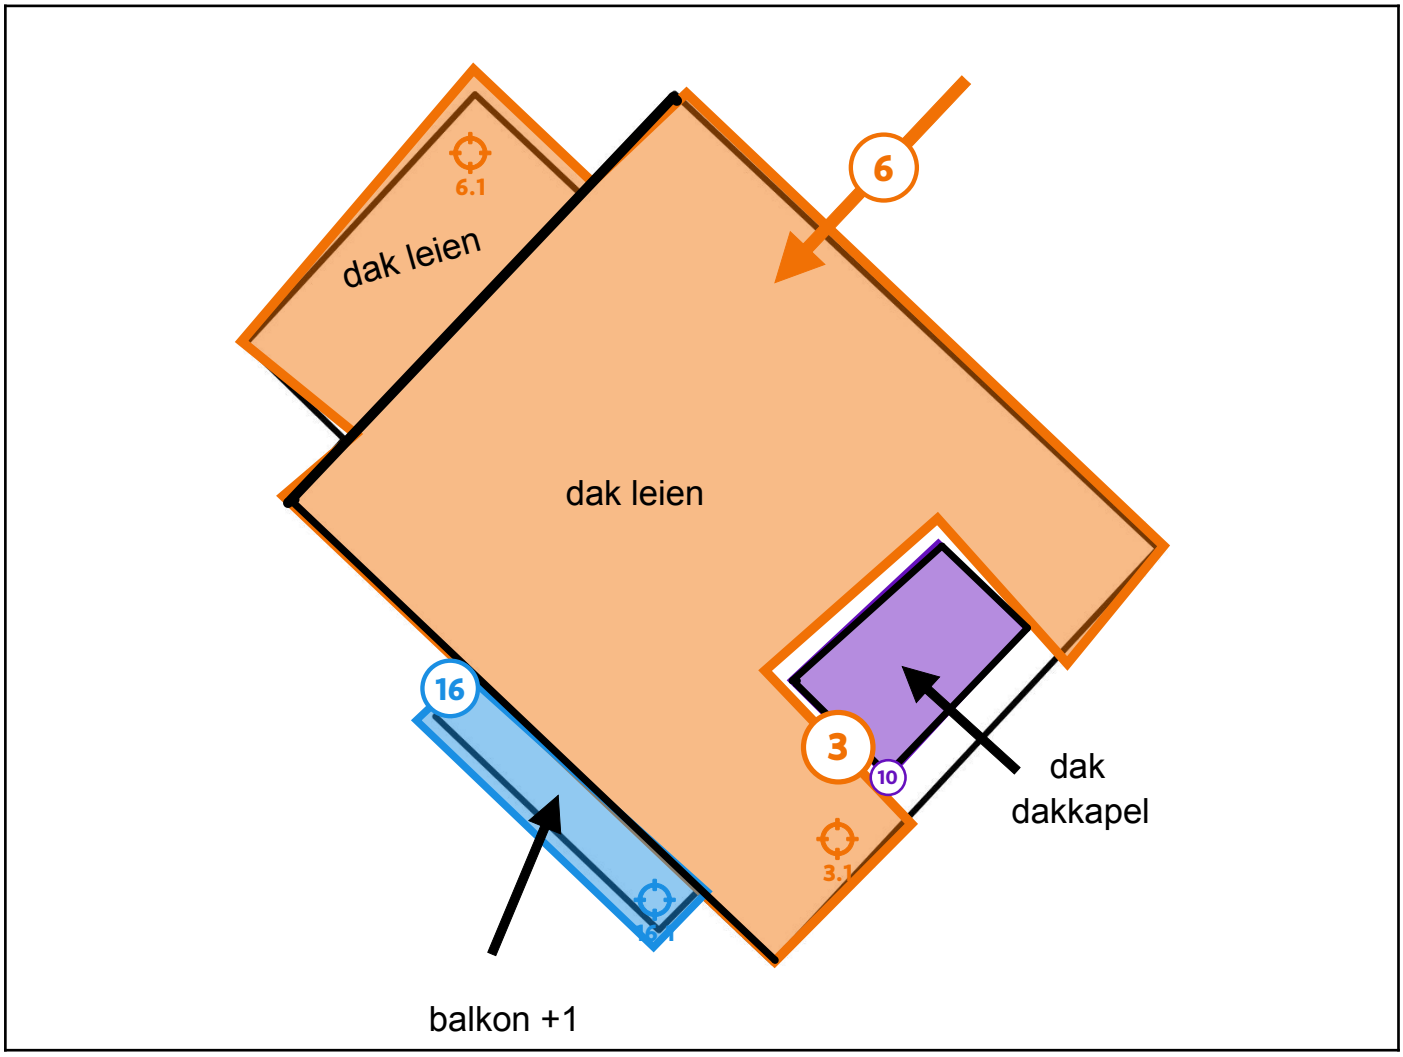
Plan 1.11: Daken buitenkant

Beschrijving	Type	Actie
3. Dak bestaande uit leien	Asbestmateriaal	Verwijderen
3.1 Code: MM10	Puntmonster	-
6. Nok dak	Asbestmateriaal	Verwijderen
6.1 Code: MM12	Puntmonster	-
10. Dak (beperking)	Beperking	-
16. Roofing	Geen asbest	-
16.1 Code: MM08	Puntmonster	-

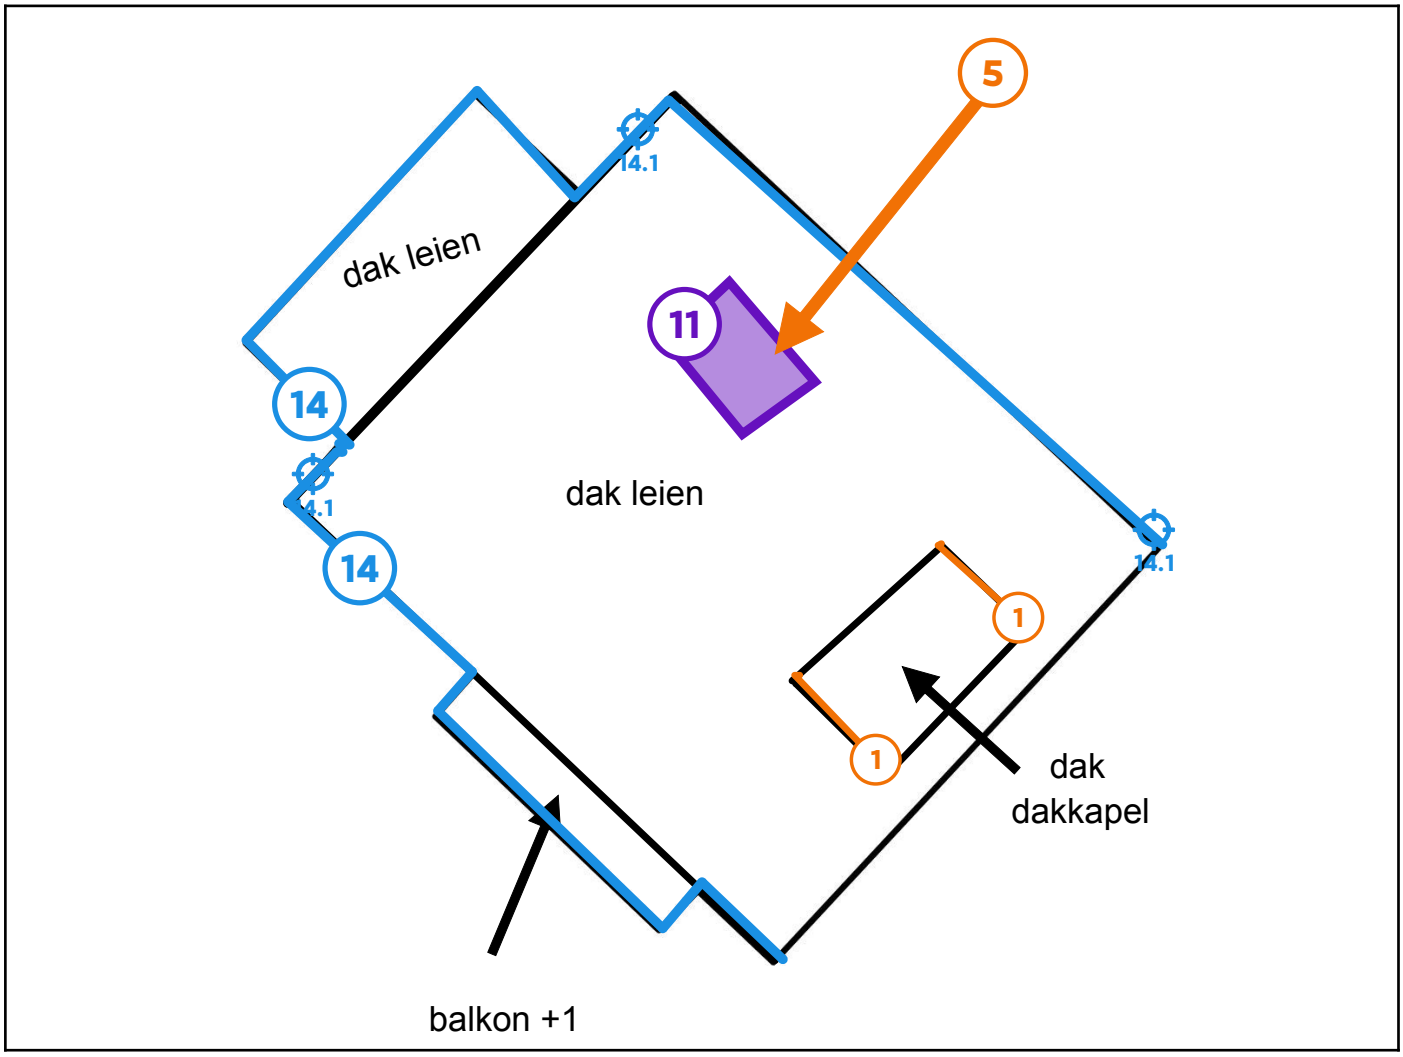
Plan 1.12: Daken buitenkant gevels

Beschrijving	Type	Actie
1. Gevel met leien	Asbestmateriaal	Verwijderen
5. Gevel met leien - schouw	Asbestmateriaal	Verwijderen
11. Schouw	Beperking	-
14. Cementen smeerlaag buiten	Geen asbest	-
14.1 Code: MM04	Mengmonster	-

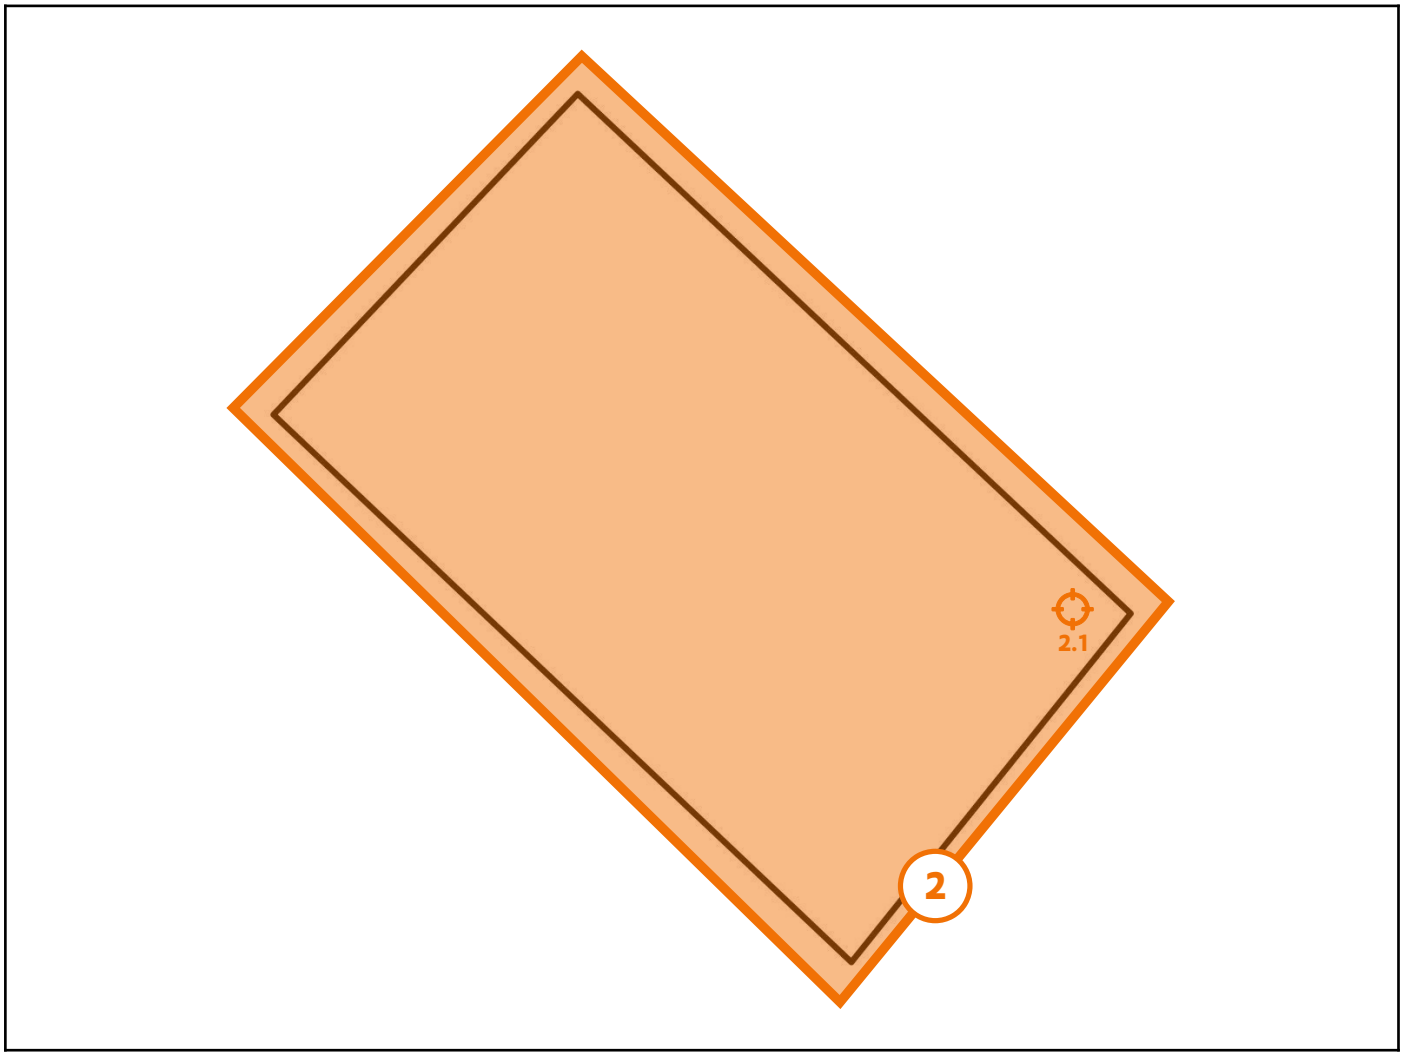
Plan 2.2: Dak

Beschrijving	Type	Actie
2. Dak bestaande uit golfplaten	Asbestmateriaal	Verwijderen
2.1 Code: MM09	Puntmonster	-

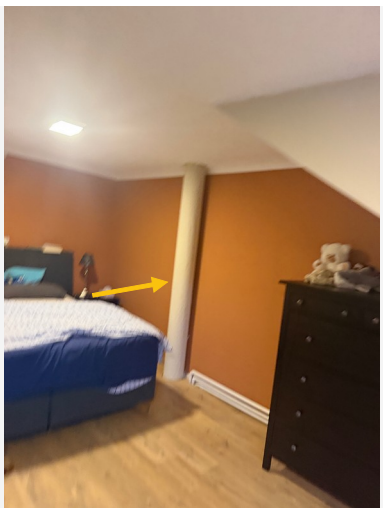
Fiche 7: Cementbuis

Asbestmateriaal

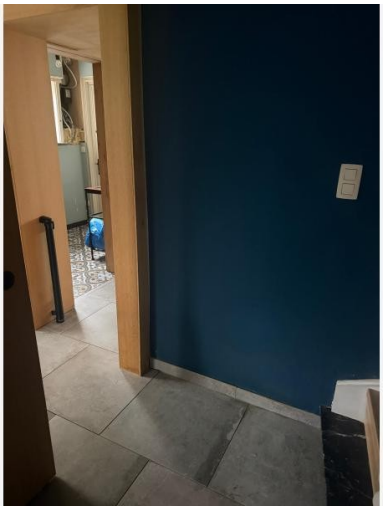
Fiche 12: Pleisterwerk wanden

Geen asbest

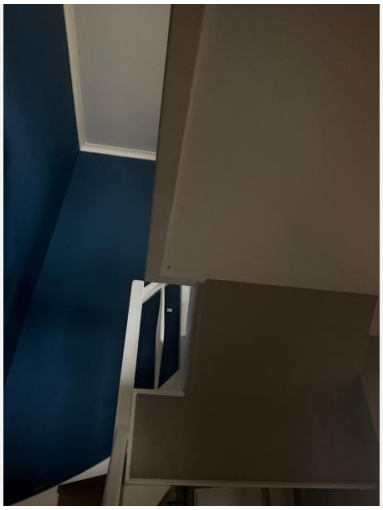
Fiche 15: Pleisterwerk plafonds

Geen asbest
